# OOSTKAMP\_DORPSGEZICHT KERK WAARDAMME

## BIJLAGE 5\_VOORONDERZOEK MUURSCHILDINGEN

# **MATERIAALTECHNISCH ONDERZOEK: HEILIGE BLASIUS KERK WAARDAMME RESTAURATIE MUURSCHILDINGEN**

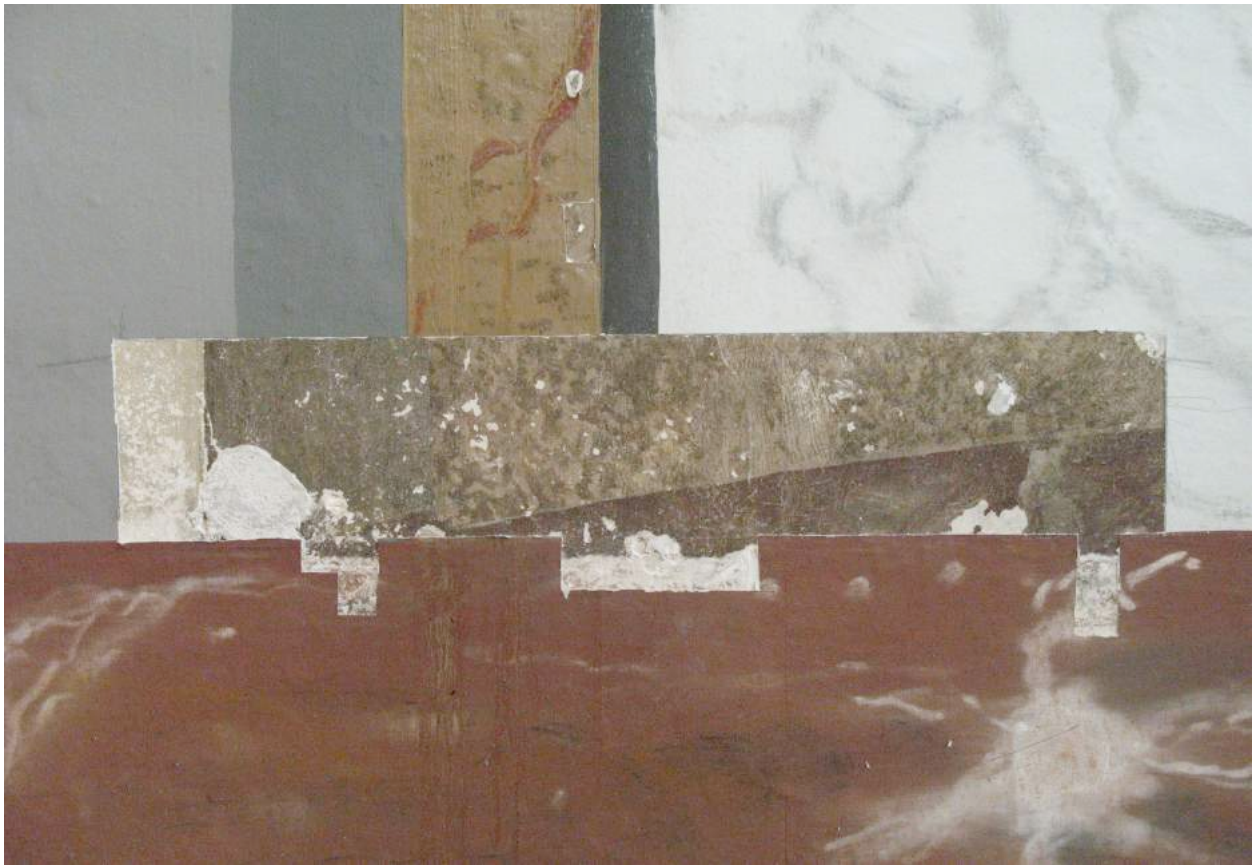
Koor, tweede fase, ellipsvormige plint.

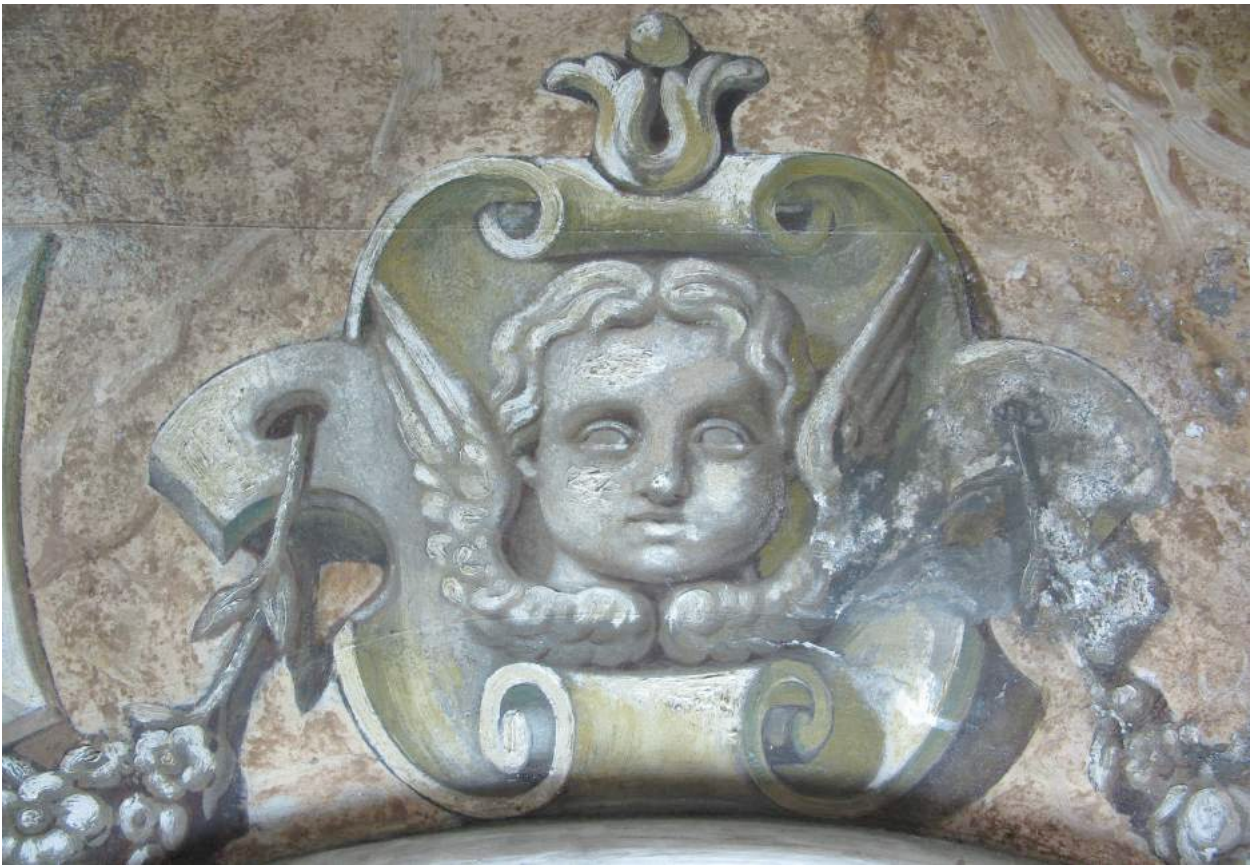
Noordtransept, figuratieve schildering putto boven tondo: shadebeeld met overschilderingen en retouches.

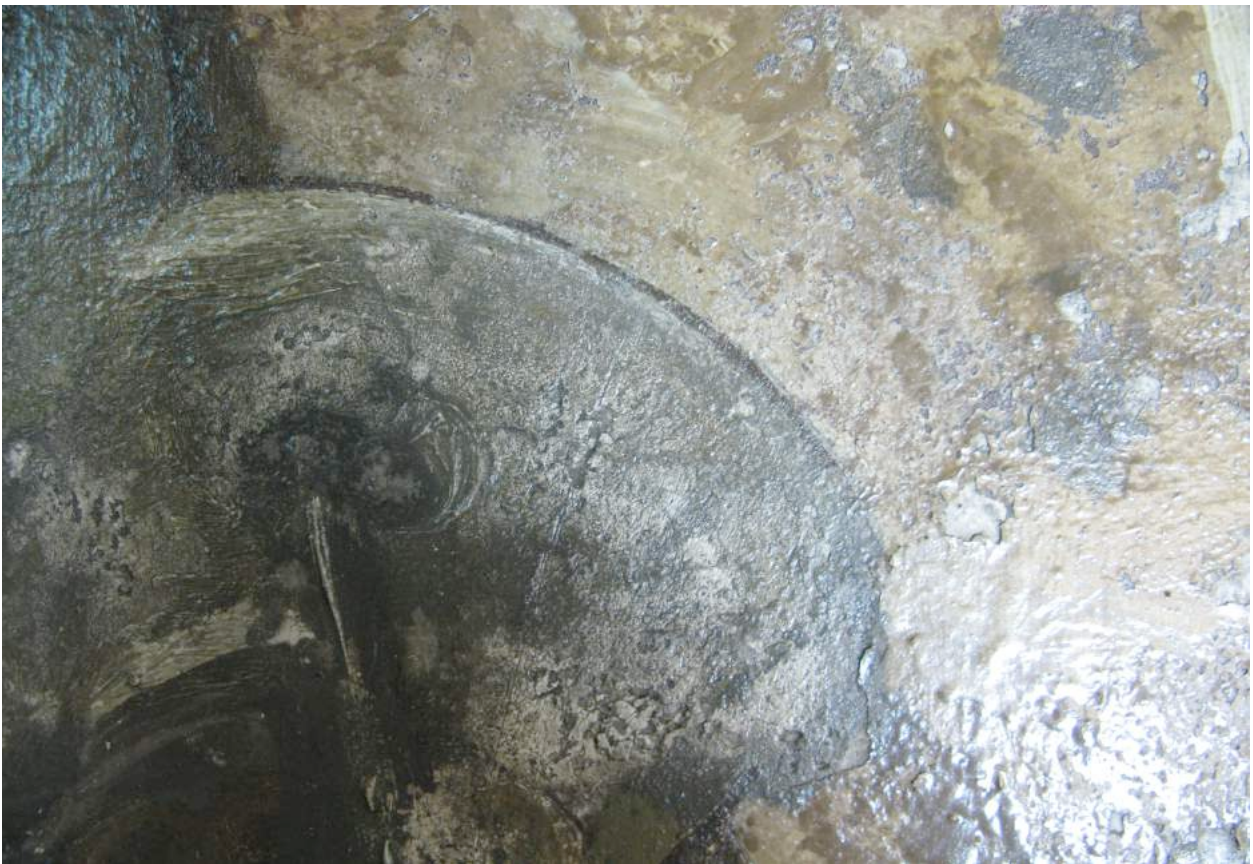
Idem: Detail.

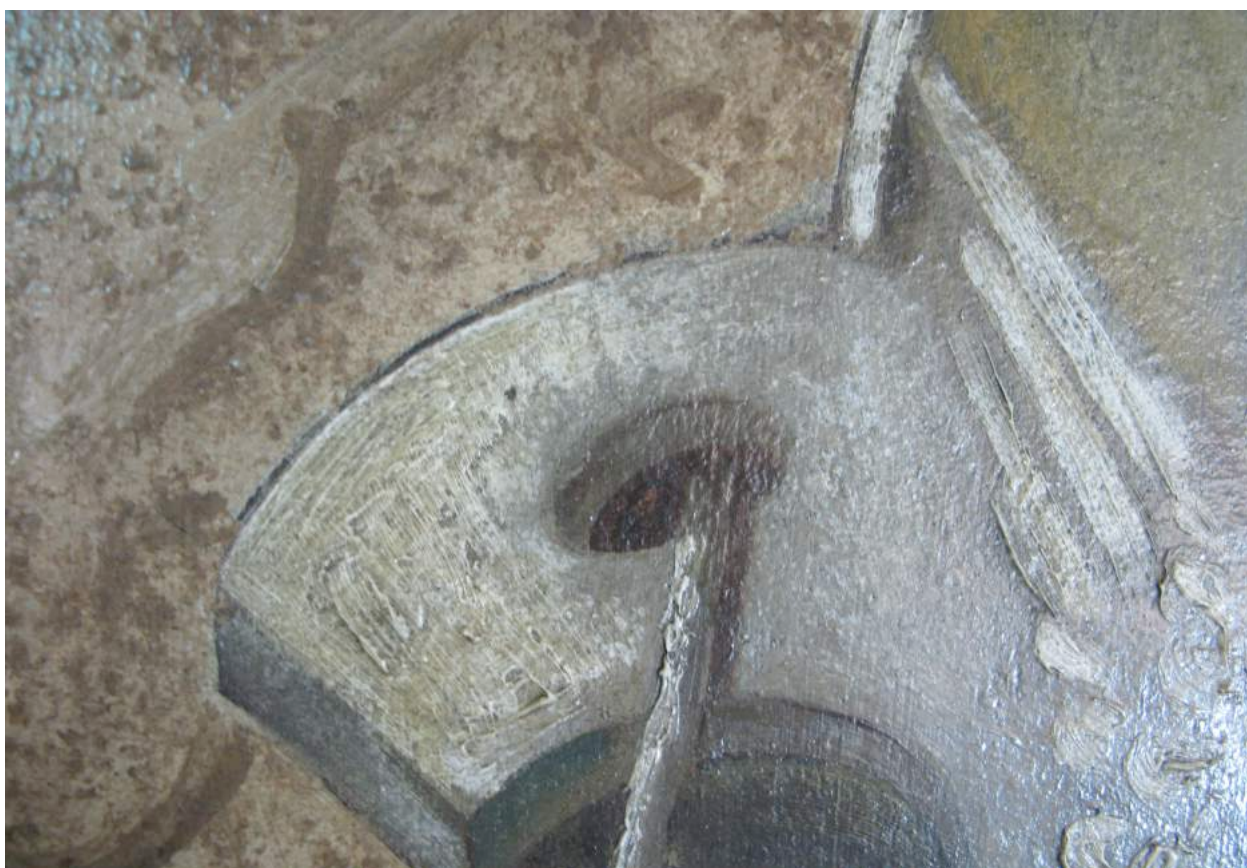
Idem: Detail.

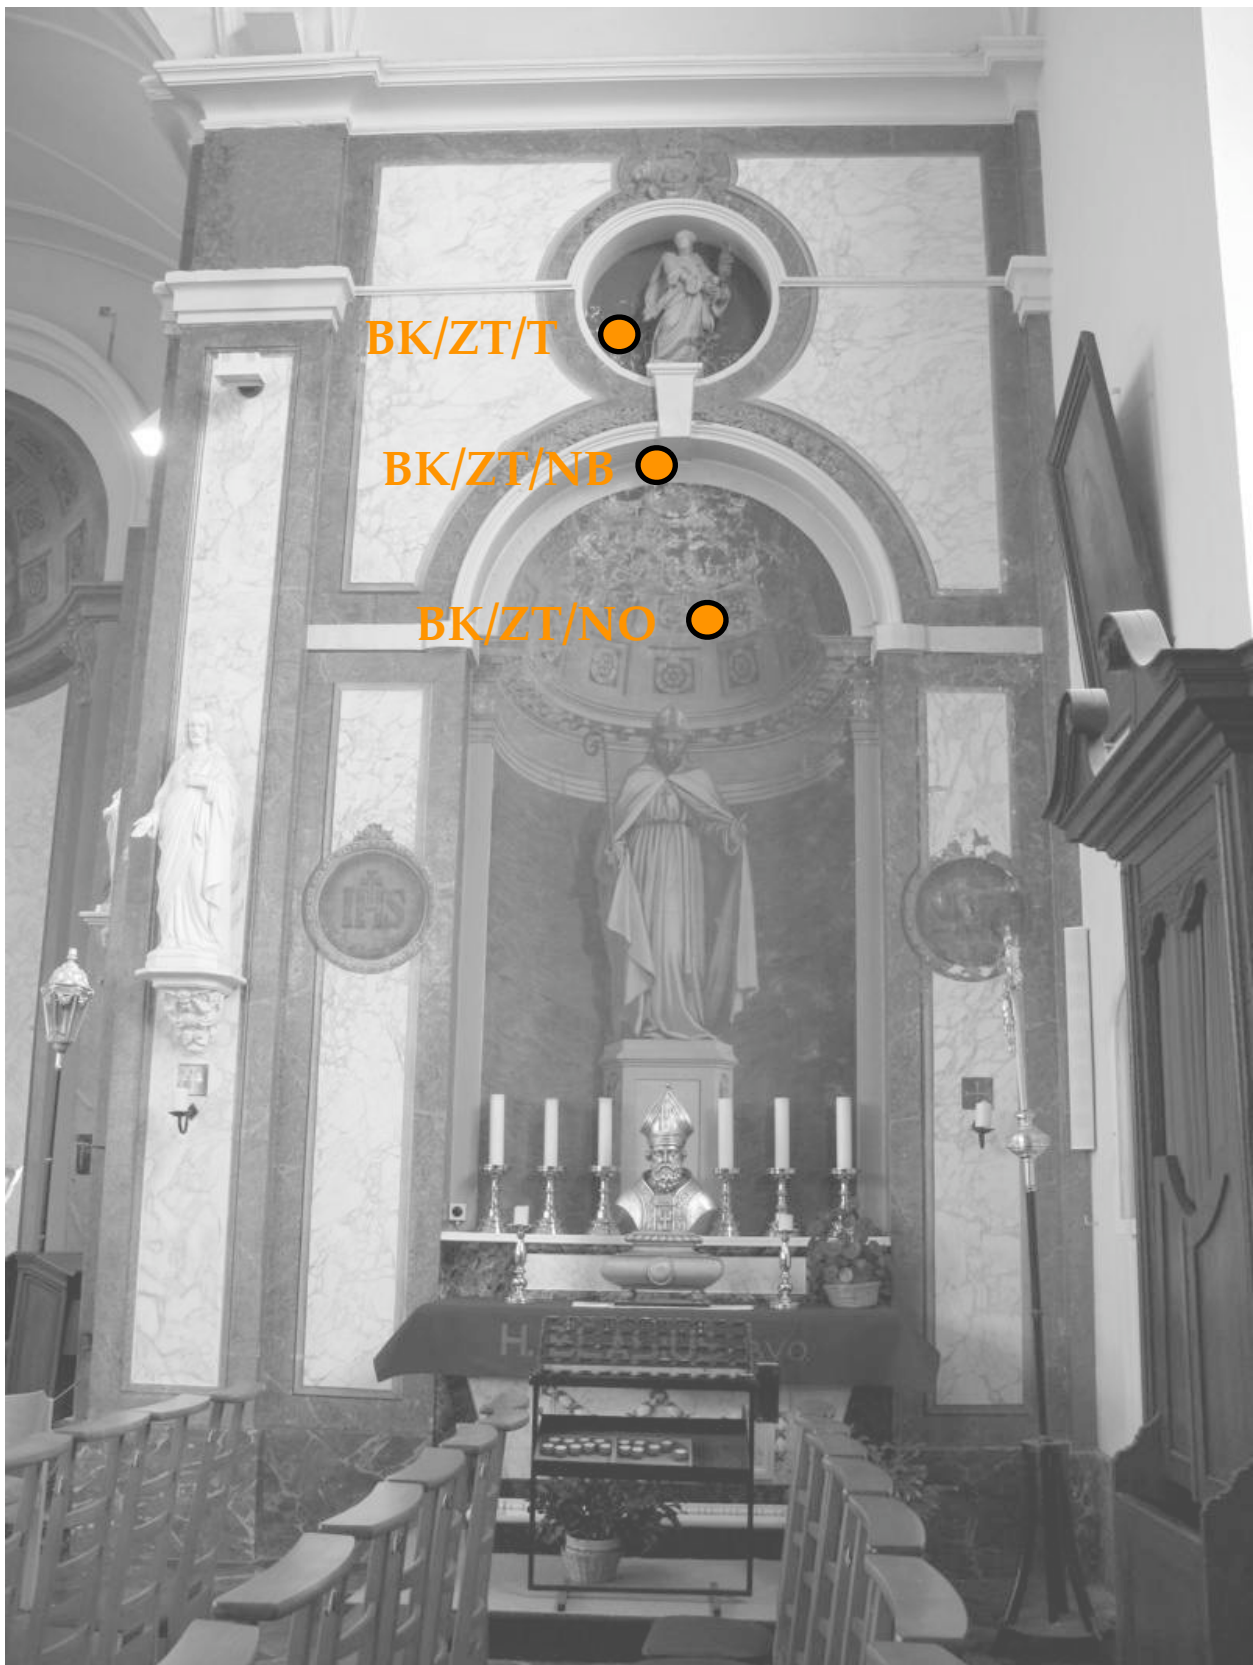
Uit het gecombineerd vocht- en zoutonderzoek blijkt dat de oostwand van het zuidtransept, waar zich de meeste problemen inzake afschilfering en opstuwing van bepleistering voordoen, niet meer vochtig is. De oorzaak van de lek werd inderdaad verholpen en de laatste jaren blijkt ook het zoutprobleem niet meer verergerd te zijn. De situatie is met andere woorden gestabiliseerd.

Monstername vocht- en zoutproblematiek oostwand zuidtransept.

Extractie van de nog opgeloste zoutionen, is omwille van de aard van de picturale laag (olieverf), niet aangewezen. Naar preventieve conservering toe wordt aanbevolen de relatieve vochtigheid niet te laten dalen onder 50%.

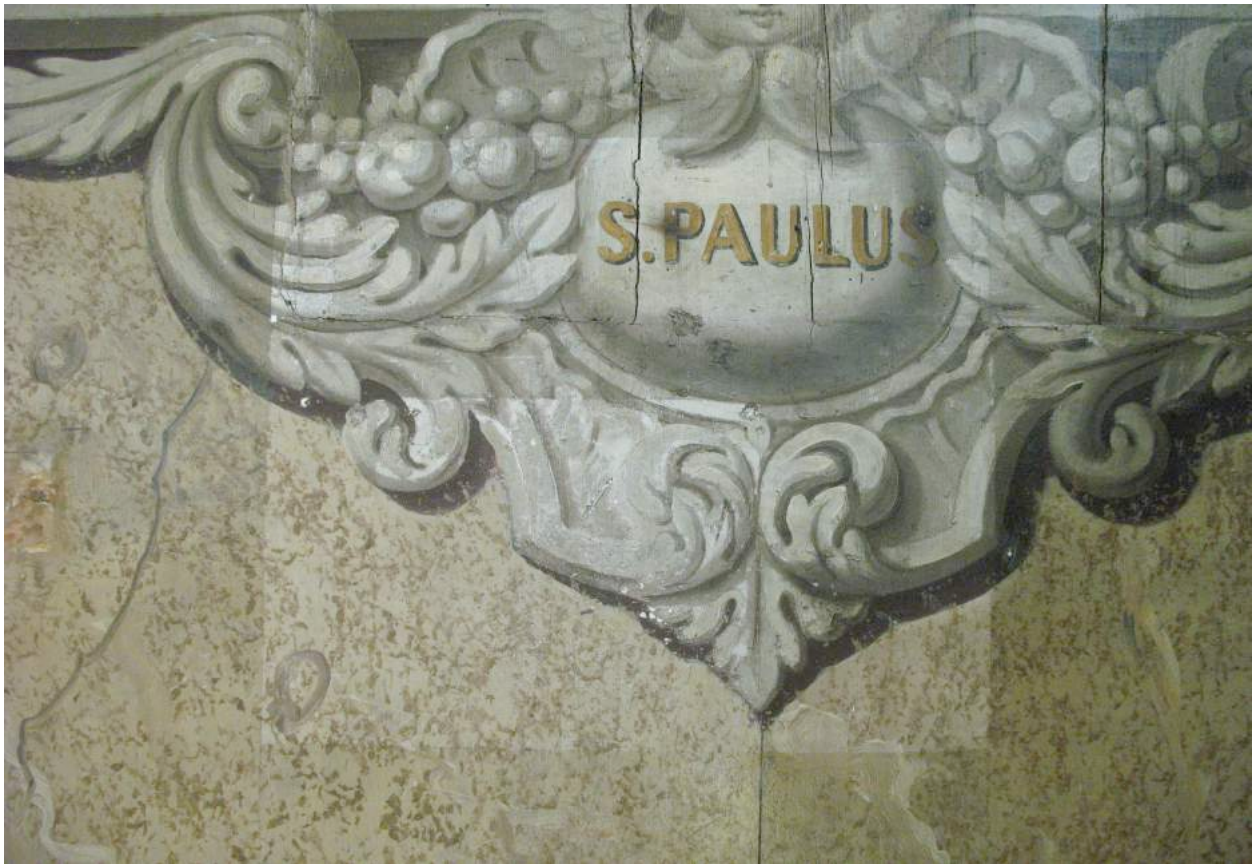
Proef 1: Koor, rechter penant, na vernisafname.

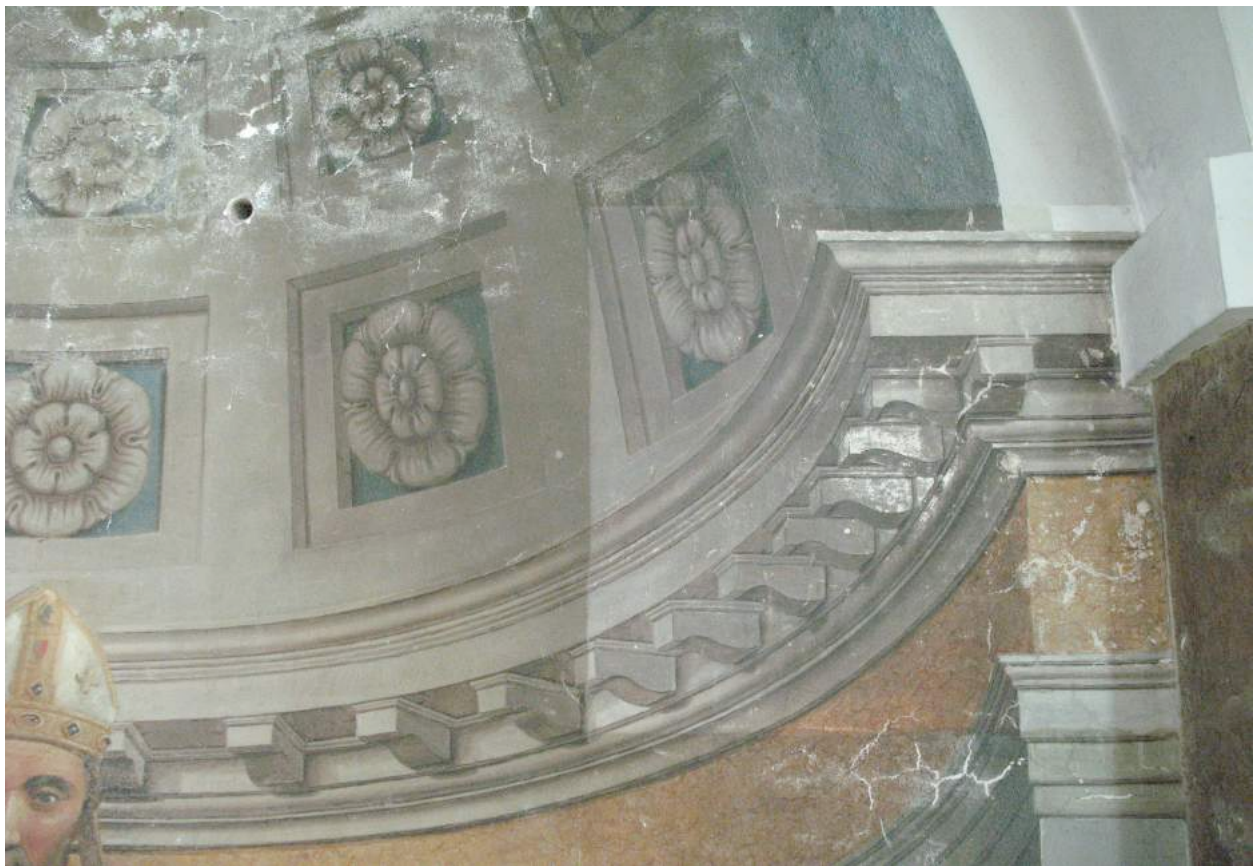
Proef 2: Zuidtransept, nis, na verwijderen van zouten en na vernisafname.

Deze proef wordt uitgevoerd op een even groot oppervlak als proef 1. Vooraleer de vernis verwijderd kan worden dienen eerst de zoutkristallen te worden afgeborsteld. Het verwijderen van de vernis gebeurt op dezelfde manier als bij proef 1. Stugge en grotere verfschilfers worden gefixeerd met kalkcaseïnaat na voorbevochtigen met het mengsel Norvanol D/gedemineraliseerd water (50/50 v%). Het geheel wordt daarna geconsolideerd met Tylose MH 300 aan 2m% in gedemineraliseerd water eveneens na voorbevochtigen met het mengsel Norvanol D/gedemineraliseerd water (50/50 v%). De retouche gebeurt integrerend maar onder toon met kwaliteitsaquarelverf van het merk Winsor and Newton. Zie foto's.
