## **IV. EXTRA BIJLAGEN**

### **IV.01. *BESCHRIJVING INVENTARIS BOUWKUNDIG ERFGOED***

#### **Hoeve Sinte Katelijne**

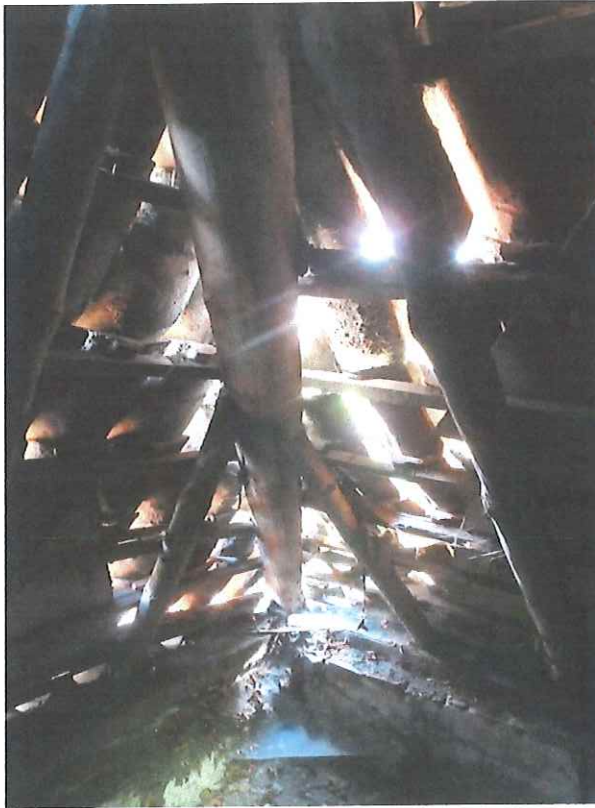
Vleugel [1]-noordoostelijke hoekkeper

De **Boomse pannen** zijn verweerd. De neuzen schilferen sterk af, waardoor de pannen makkelijk verschuiven. Verspreid zijn pannen weggevallen.

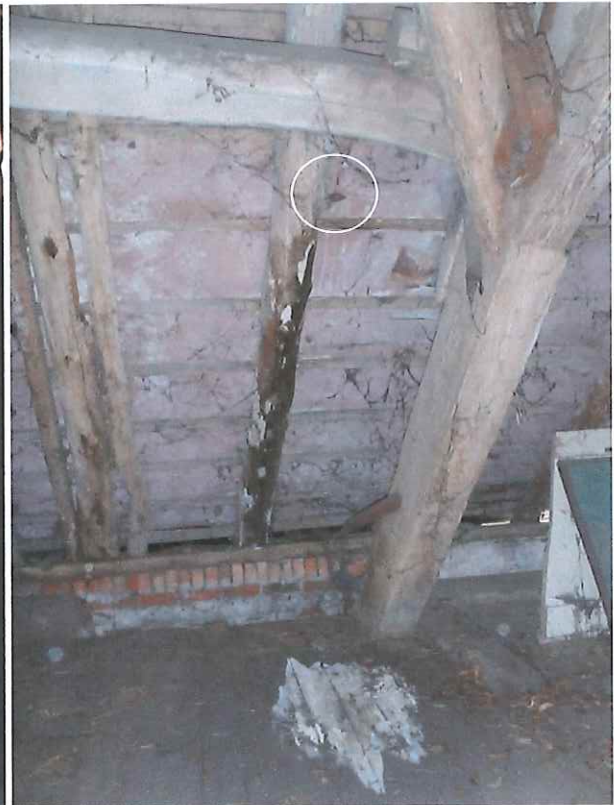
Vleugel [1]-oost boven stal

Dankzij het onderdak is het aantal lekken beperkt. Ter plaatse van een perforatie in het onderdak van het oostelijk dakvlak boven de stal is er een ernstig lek. Het onderdak is asbesthoudend. Voornamelijk langs de hoekkepers zijn er veel pannen weggevallen, met ernstige lekken tot gevolg (cf. onderbreking onderdak).

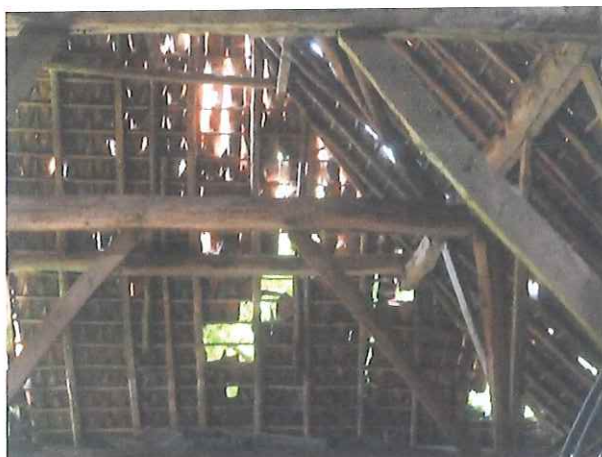
Vleugel [2]-zuidelijk dakvlak

Op het zuidelijk dakvlak zijn veel pannen weggevallen door het schuren van de vliertakken.

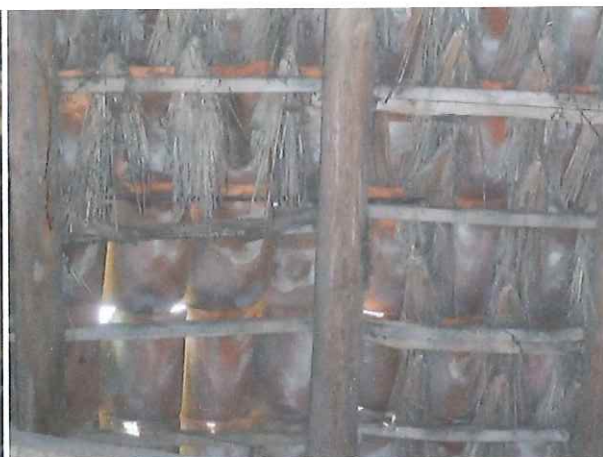
Vleugel [2]-stropoppen

Veel stropoppen zijn bewaard, maar verweerd.

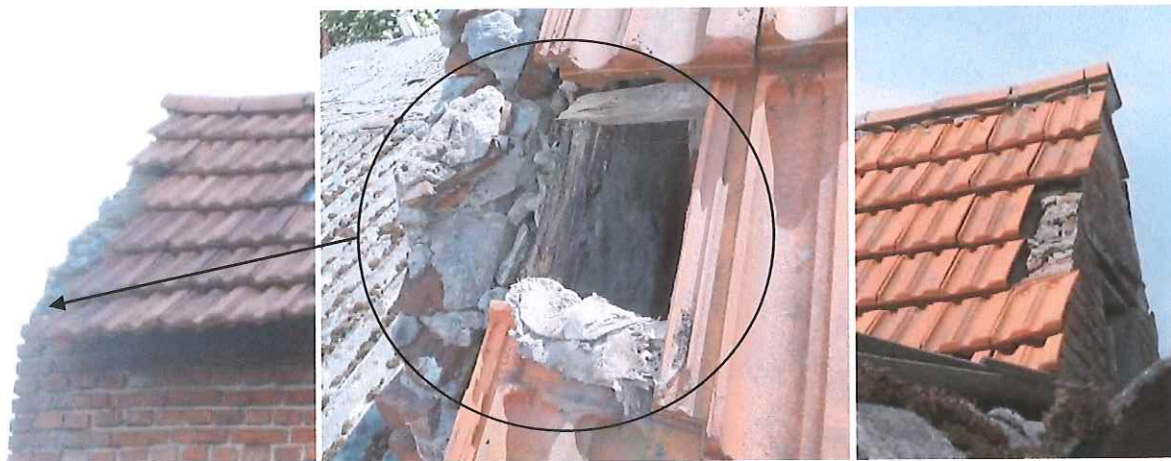
Langs de topgevel zijn meerdere pannen weggevallen, met waterschade aan het metselwerk in inrotting van het onderliggend houtwerk tot gevolg.

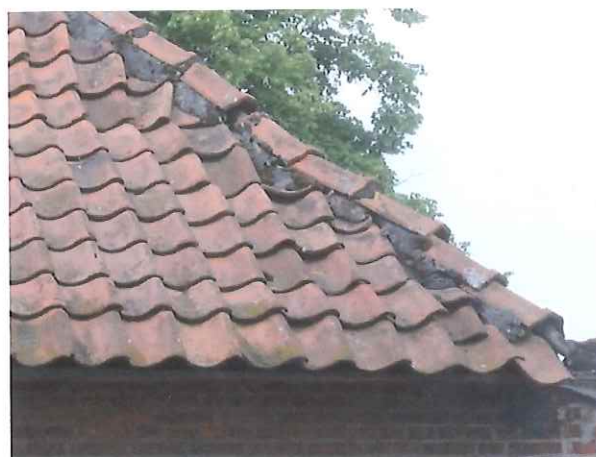
Dak [1]-noordwestelijke hoekkeper

De pannen werden niet mechanisch bevestigd. Een groot aantal hoekkeperpannen is weggeschoven doordat de aanstrijkmortel is weggevallen.

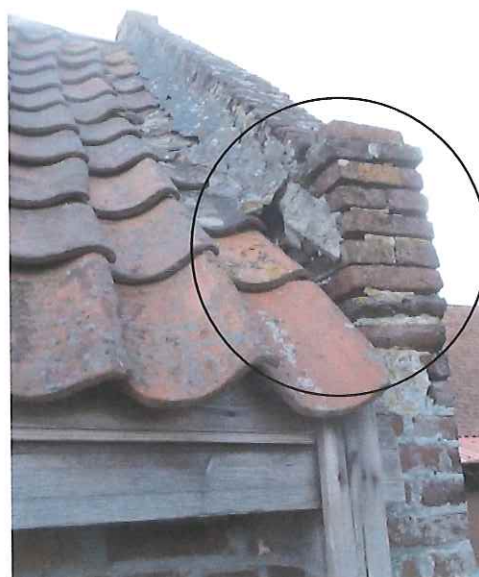
Dak [4]-zuidelijke topgevel

De afwerking met cementmortel is deels weggevallen.

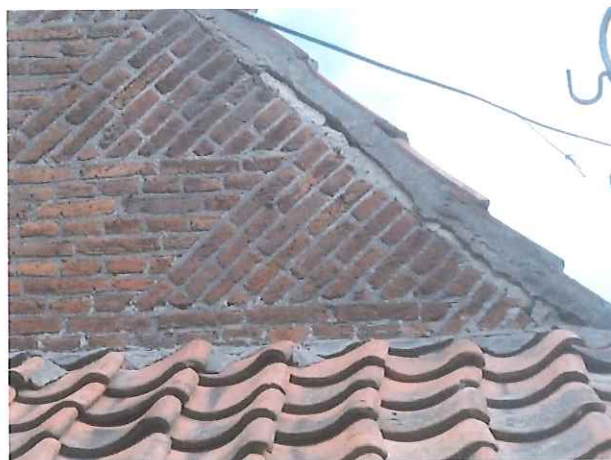
Dak [4]

De afwerking met cementmortel scheurt los.

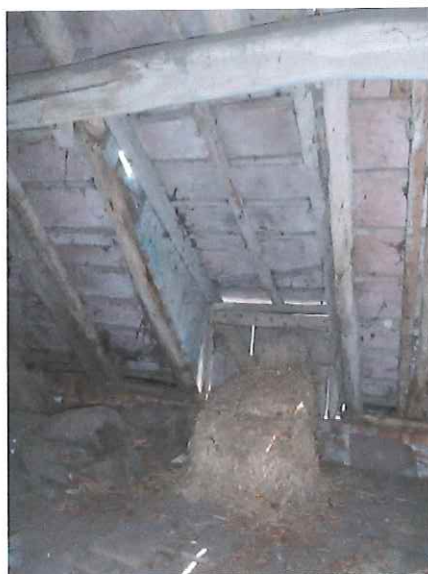
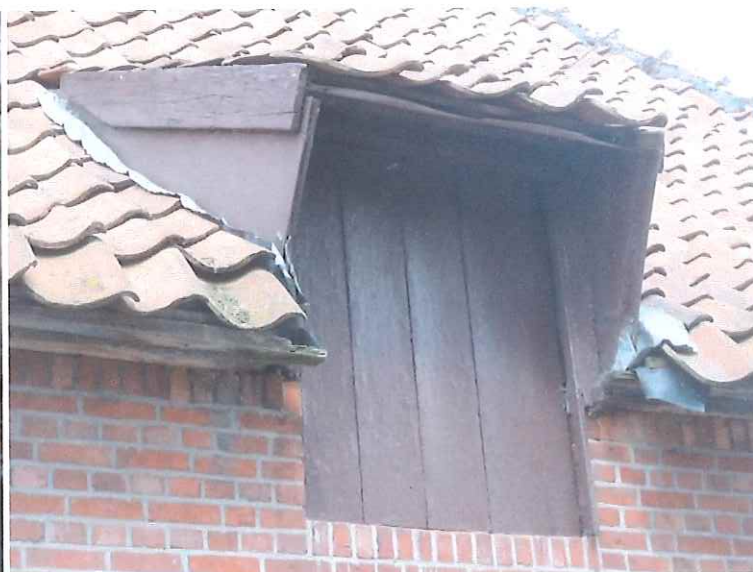
De dakaansluitingen zijn niet waterdicht afgewerkt.  
De afwerklaag van het houtwerk is schraal.

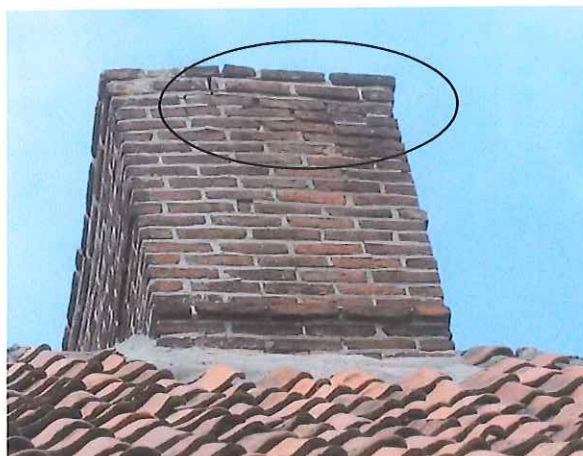
Schoorsteen vleugel [1]

| Dak [1] | | | | S | | De schoorsteen is structureel in orde.<br>De bovenste baksteenlagen zijn sterk beschadigd door vocht en vorst.<br><b>Er kunnen bakstenen naar beneden vallen!</b> | |

- weggefallen voegwerk vernieuwen met een compatibele kalkmortel. Vooraf de verweerde voeg minstens 1,5x voeghoogte uithalen;
- dak [1]: de bovenste baksteenlagen van de schoorsteen hermitselen;
- vleugels [2], [3] en [4]: fel verzwakt, ingescheurd en verplaatst metselwerk hermitselen;
- vleugel [2]: door spatkrachten uitgeweken metselwerk stabiliseren, bv. met verankeringen;
- vleugel [3]: de dorpel aanwerken met een restauratiemortel;
- vleugel [2]: het beschadigde muurtje in de stal hermitselen;
- vleugel [2]: geen materiaal stapelen in de zuidoostelijke hoek;

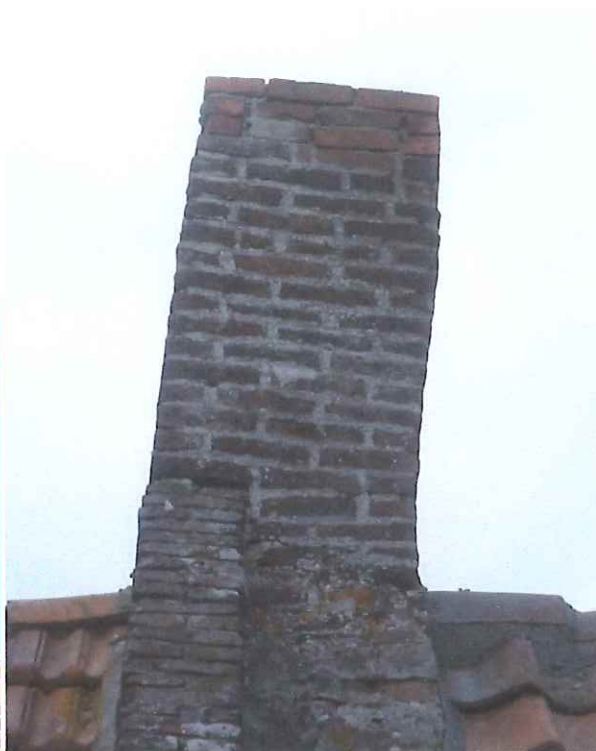
Schoorsteen vleugel [3]

| Dak [3] | | | M | | | De schoorsteen is fel scheefgetrokken, voorlopig zonder gevolg. | |

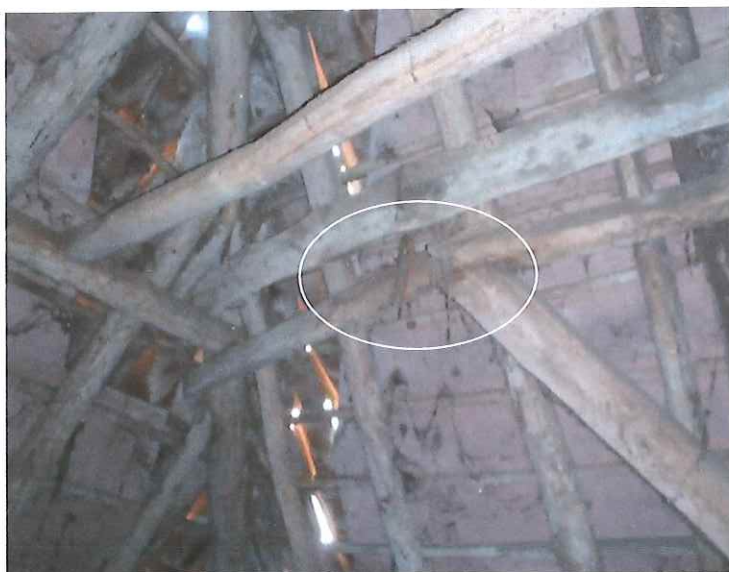
Gebroken gording

De klein bemeten structuur draagt een groot en zwaar dakoppervlak.  
De spanten staan erg scheef door een gebrek aan dwarsverbindingen (windschoren). Een windschoor van het noordoostelijke spantbeen is losgetrokken uit de gording.  
De nokbalk is ingerot ter plaatse van de tussenmuur.  
De noordelijke muurplaat is fel naar buiten geschoven onder invloed van spatkrachten.  
In de noordoostelijke hoek is een gording gebroken.

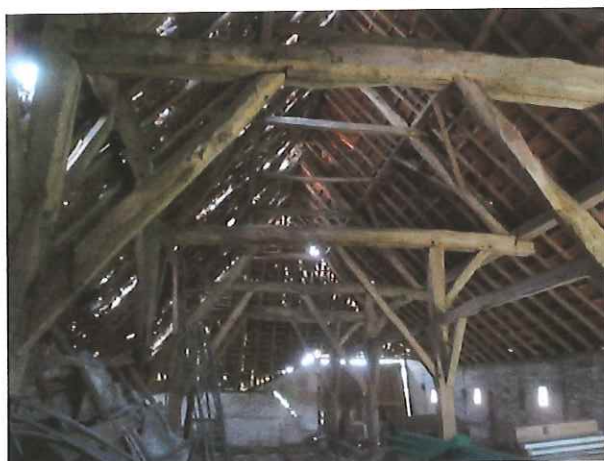
Ankergebint

De dakstructuur met ankergebinten is in vrij goede staat. Ter plaatse van lekken in de dakbedekking is er houtwerk ingerot.

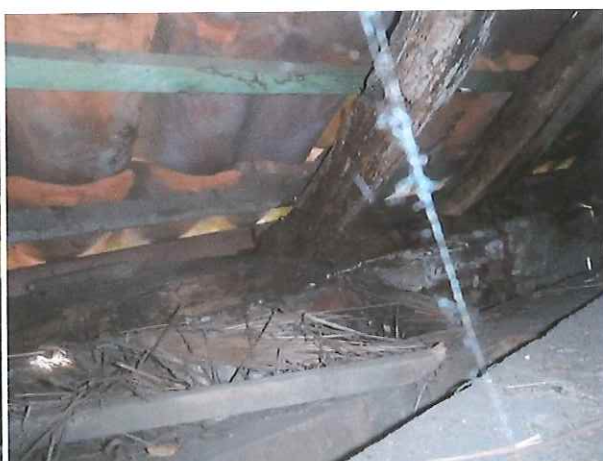
Ingerotte muurplaat en kepervoet halverwege het westelijk dakvlak

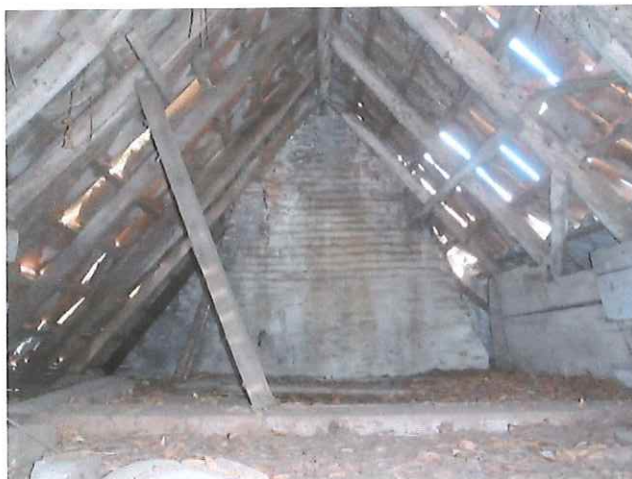
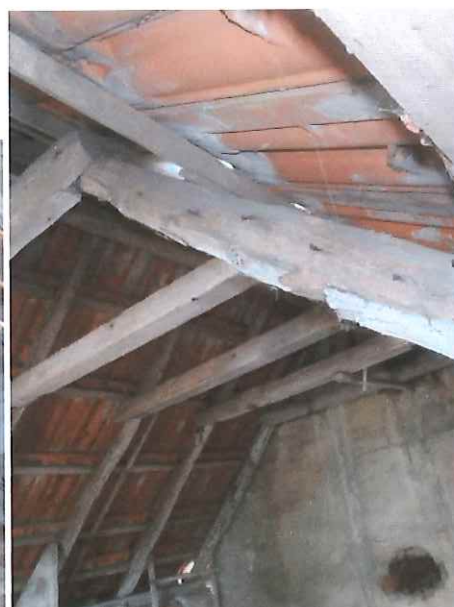
Ter plaatse van lekken is het onderliggend houtwerk ingerot.

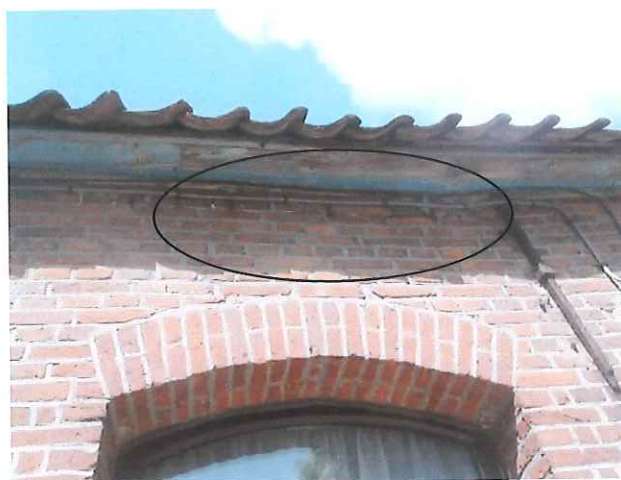
Boven de deur in de oostelijke gevel vertoont het metselwerk vochtschade ten gevolge van een lekke dakbedekking.

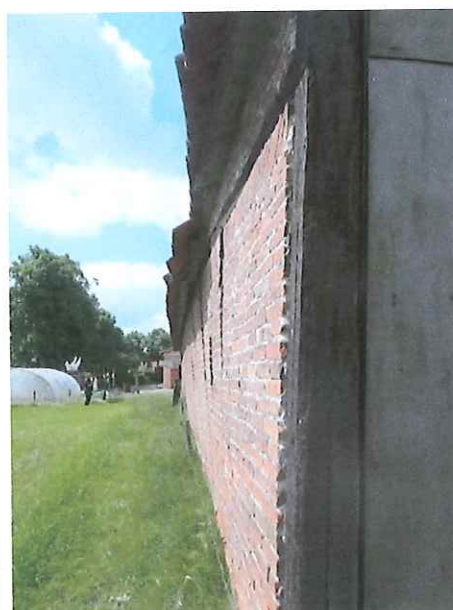
Het invulmetselwerk van de oostelijke vakwerkgevel is in orde. Enkel aan weerszijden onderaan de noordelijke poort zijn enkele bakstenen weggevallen. De gevel wijkt bovenaan uit in oostelijke richting ten gevolge van niet-gecompenseerde spatkrachten.

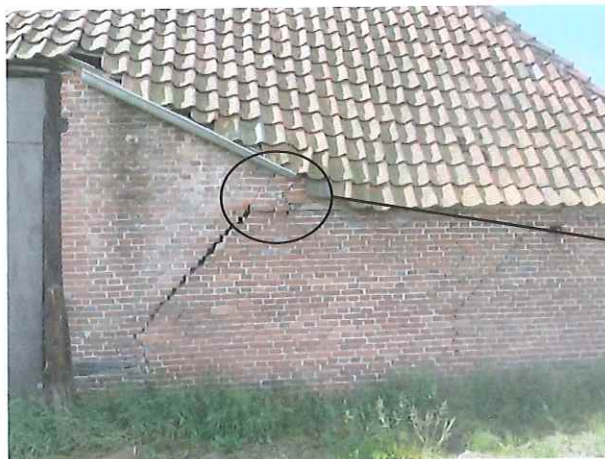
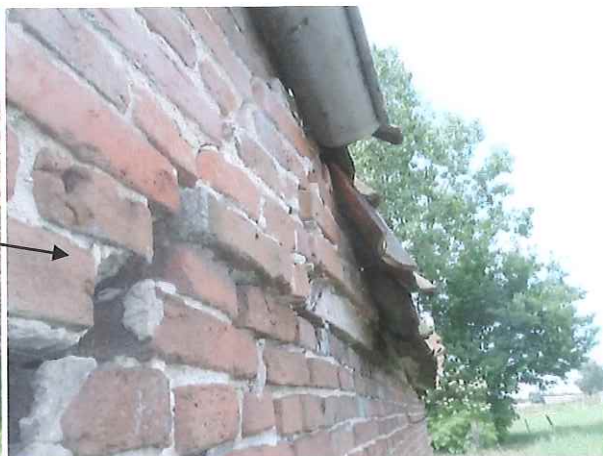
De noordelijke gevel is fel diagonaal ingescheurd. Het metselwerk is naar buiten verplaatst. Vermoedelijk komt dit door een verzakking van de noordwestelijke hoek enerzijds, en een verschuiving van de poortstijl in oostelijke richting anderzijds.

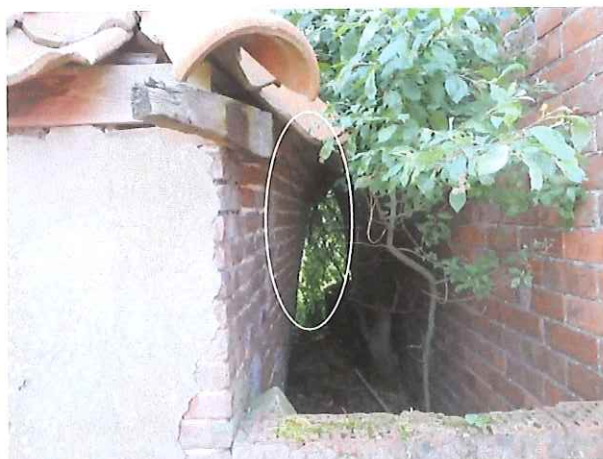
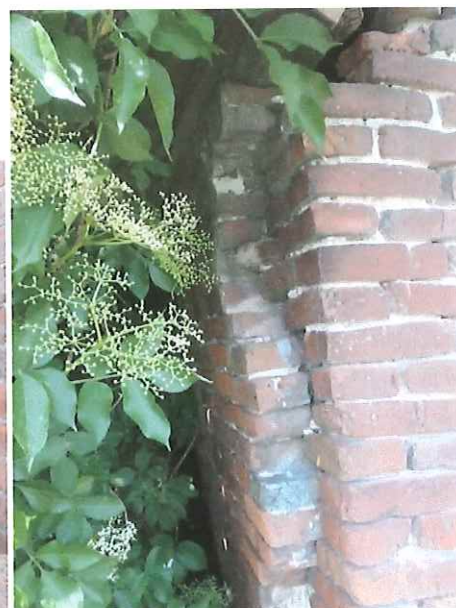
De zuidelijke gevel wijkt ernstig uit naar buiten. Op de zuidoostelijke hoek is het metselwerk gescheurd en verplaatst.

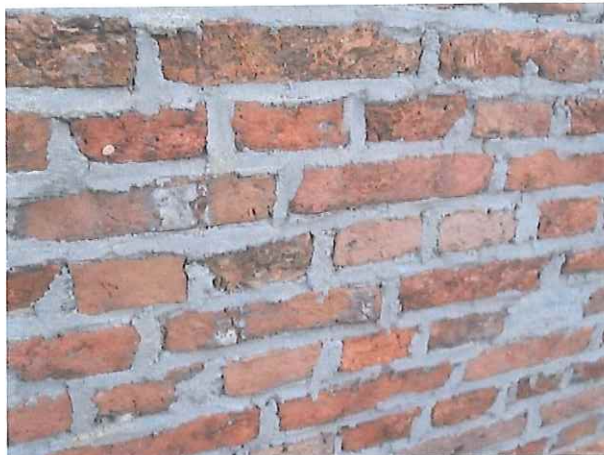
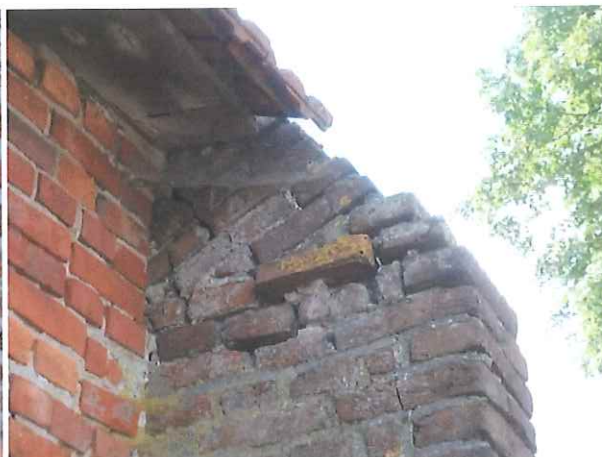
De schouderstukken van de topgevels hebben alle samenhang verloren door een hoge vochtbelasting (cf. gebrekkige dakaansluitingen, zie 1.2.6.).

De zuidelijke gevel staat bol en werd gestut.

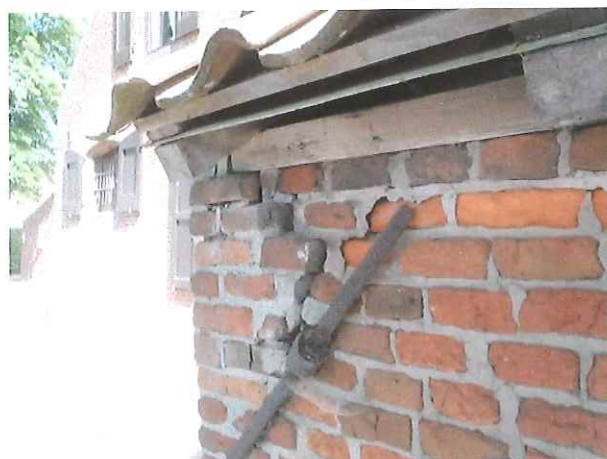
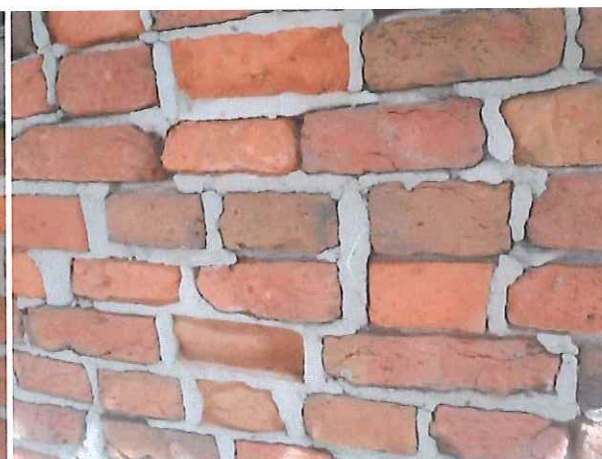
Bovenaan de zuidwestelijke hoek is het metselwerk van het kolenkot sterk gescheurd en naar buiten gedrukt, mogelijk ten gevolge van waterinfiltratie en/of mechanische schade (cf. éézijdige gewichtsdruk van steenkool). Het metselwerk werd achteraf verankerd.

Het voegwerk werd erg slordig vernieuwd met een harde cementmortel, die niet compatibel is met de poreuze bakstenen.

Ter plaatse van de bouwnaad met vleugel [1] is het metselwerk niet degelijk ingebonden.

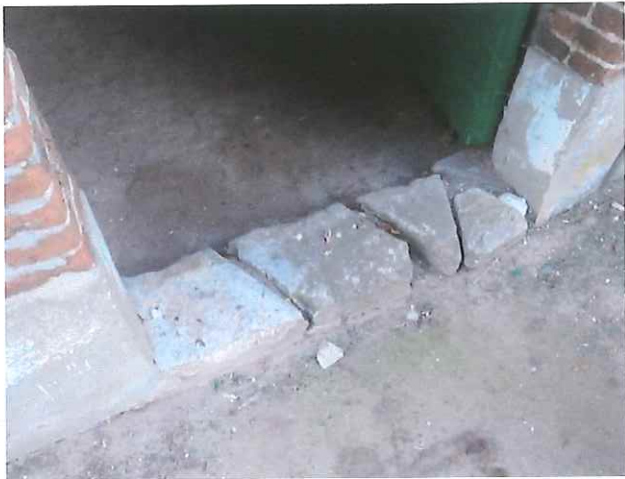
| Vleugel [3] | | | M | | | De dorpel is gebroken.<br> |

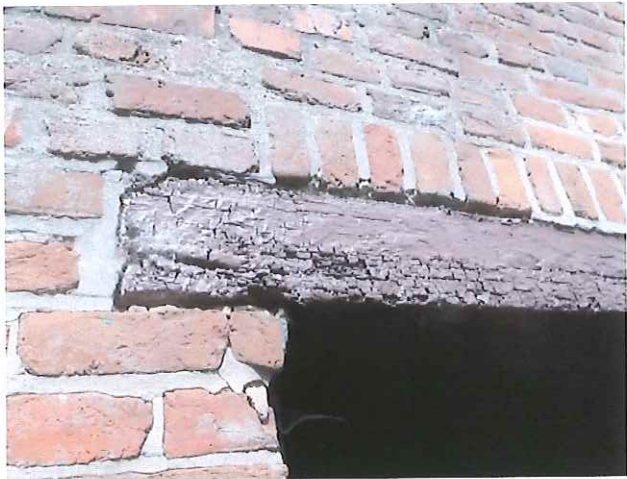
| Vleugel [1]-oost en<br>vleugel [3]-west | | R | | | | De houten lateien vertonen kubiek rot maar voldoen nog.<br> |

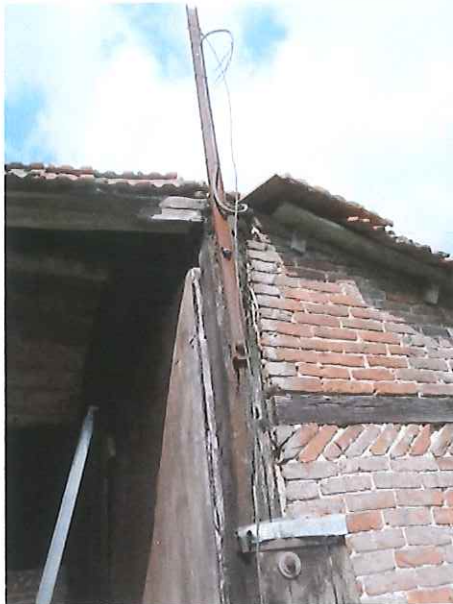
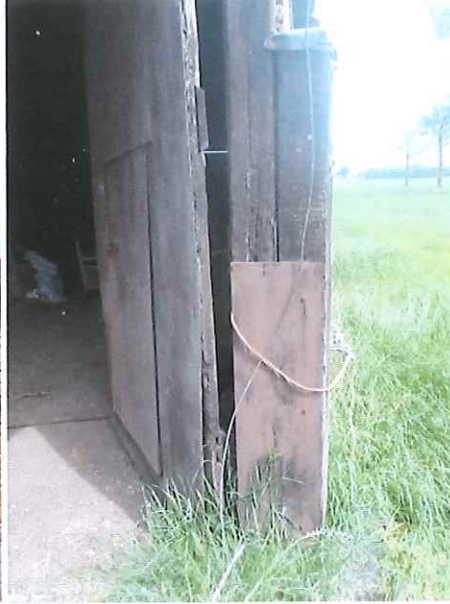
*Ingerotte en verstevigde stijl langs zuidoostelijke poort*

Het stijl- en regelwerk is verweerd en op enkele vochtbelaste plaatsen sterk ingerot.  
 De bovenregel is over de volledige lengte aan de onderzijde licht aangetast door houtborende insecten.  
 De stijl naast de oostelijke poort is ernstig ingerot en werd ter versteviging met een schetsplaat aan een andere stijl bevestigd.  
 De houtverbindingen naast de noordelijke poort zijn onderaan ingerot.

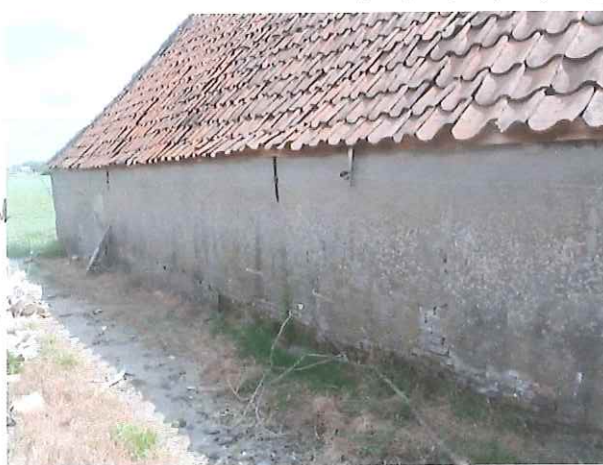
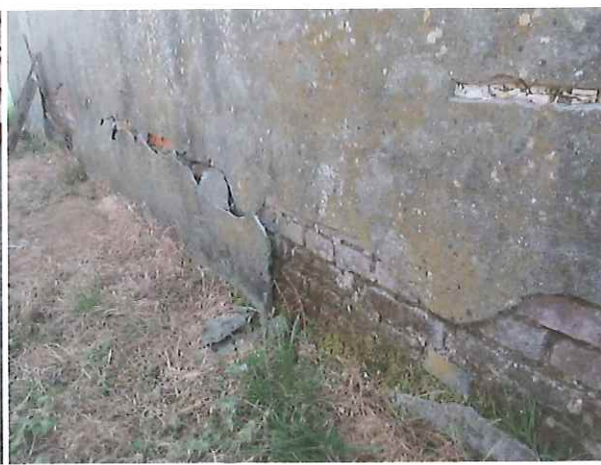
| Vleugel [1]-zuid | | | M | | | De plint van cementbepoistering is niet dampdoorlatend en niet compatibel met het achterliggend metselwerk. De bepoistering vertoont scheurtjes en begint af te brokkelen. | |
| Vleugel [2]-west | | | S | | | De cementbepoistering is niet dampdoorlatend en niet compatibel met het achterliggend metselwerk. De bepoistering vertoont vele scheuren en is op meerdere plaatsen losgekomen of reeds weggefallen. | |

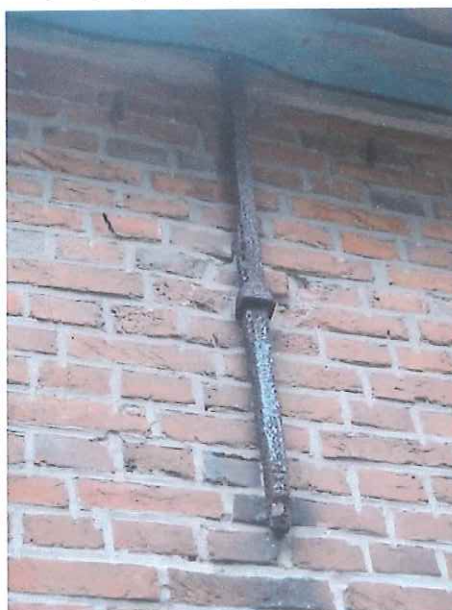
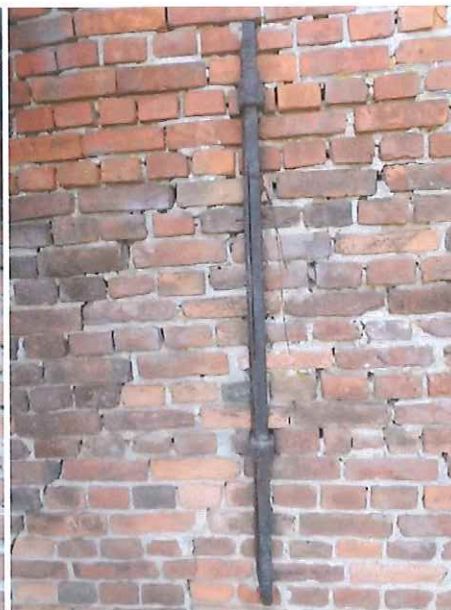
| Algemeen | | | S | | | De schietters van de muurankers zijn sterk roestig. | |

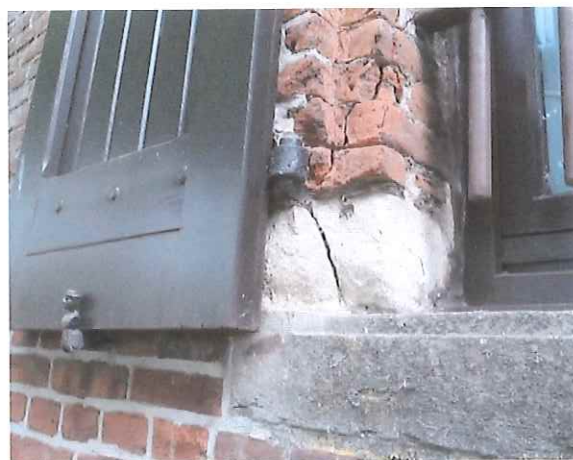
De duimen van de luiken zijn roestig, met scheurvorming in het steenwerk tot gevolg.

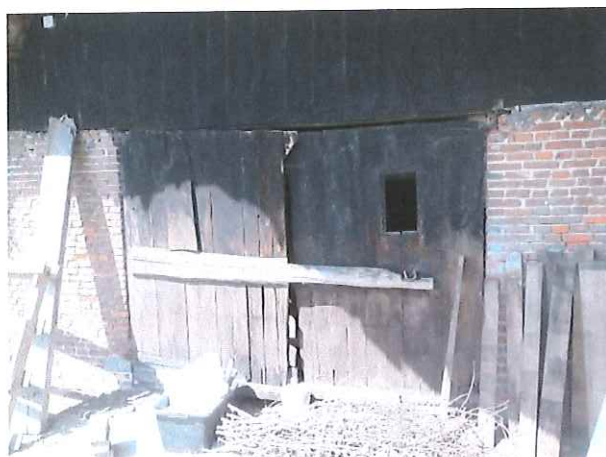
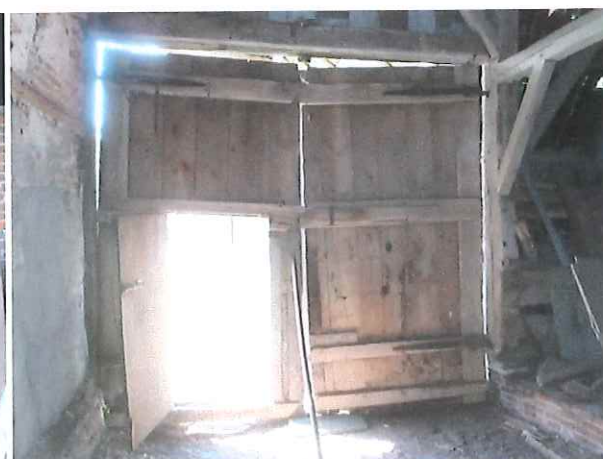
De drie houten poorten zijn fel uitgezakt en kunnen niet of slechts moeizaam geopend worden. Het hang- en sluitwerk is roestig. Een deel van de beplanking is onderaan ingerot.

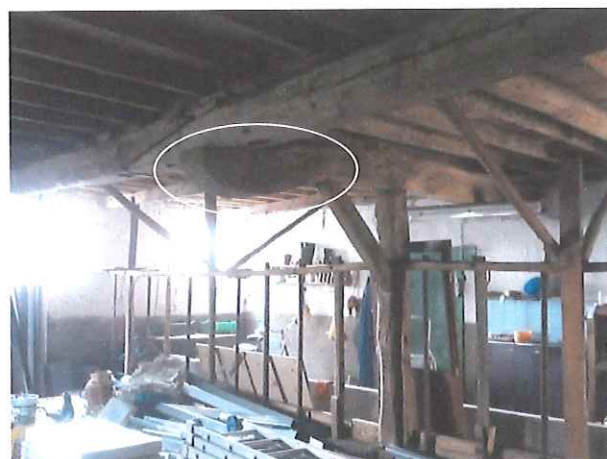
Het overkragende deel van de dekbalk die de zuidelijke moerbalk in de stal ondersteunt, buigt fel door. Daardoor staat ook de liplas van de moerbalk wat open.

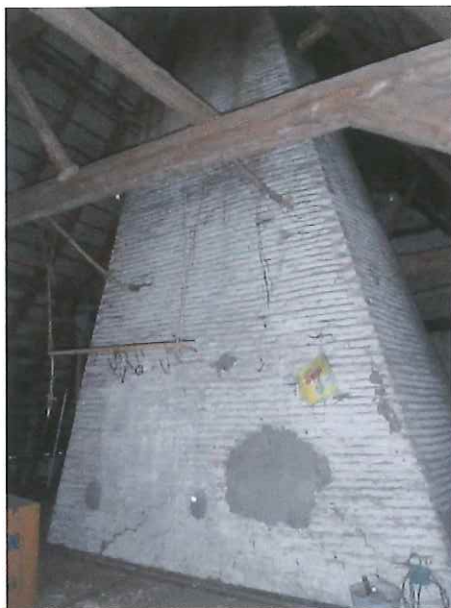
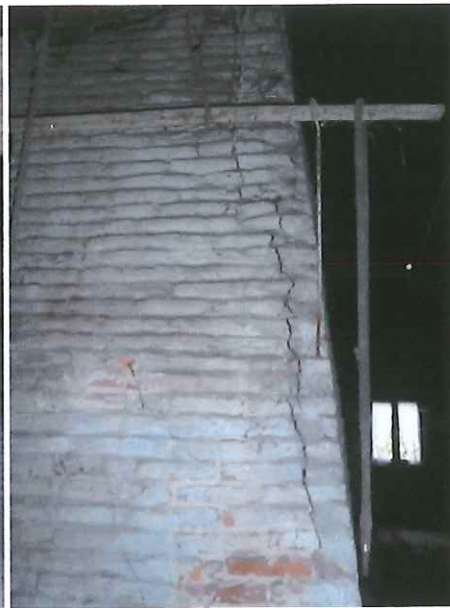
Het schoorsteenkanaal op zolder is structureel in orde.  
Op de hoeken is er verticale scheurvorming.

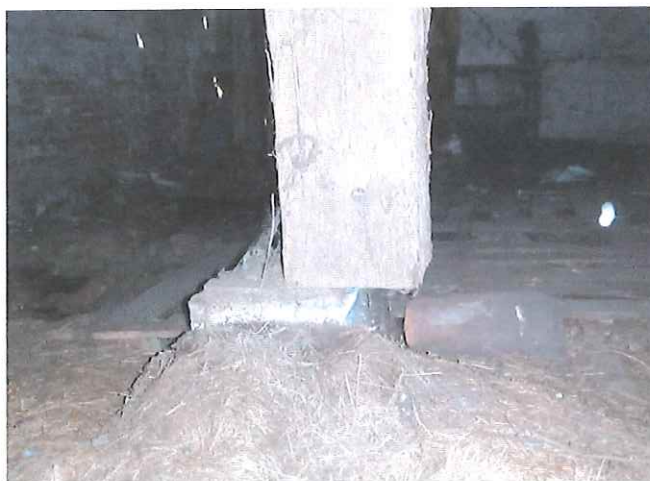
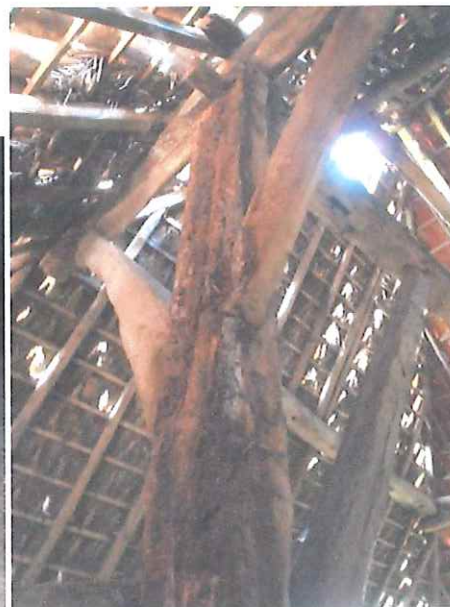
*Vleugel [2]-noordwestelijke stijl*

De as van de noordwestelijke stijl is verschoven ten opzichte van de poer. Vermoedelijk betreft het mechanische schade. Hogerop is de stijl ingerot door waterinfiltratie.

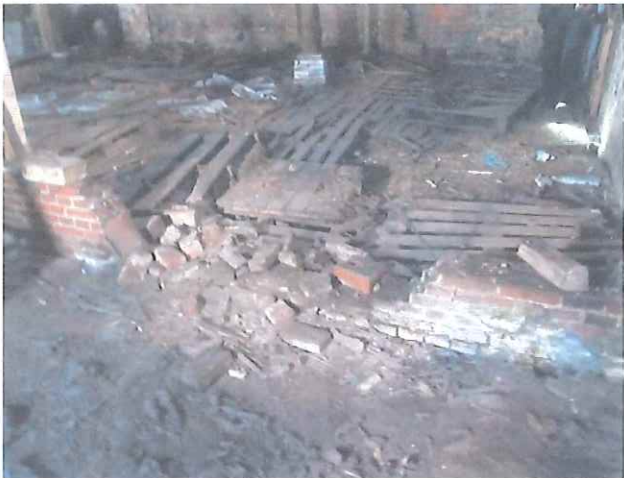
| | | | M | | | Het bakstenen muurtje naast de doorgang voor de karren is verspreid sterk beschadigd. |

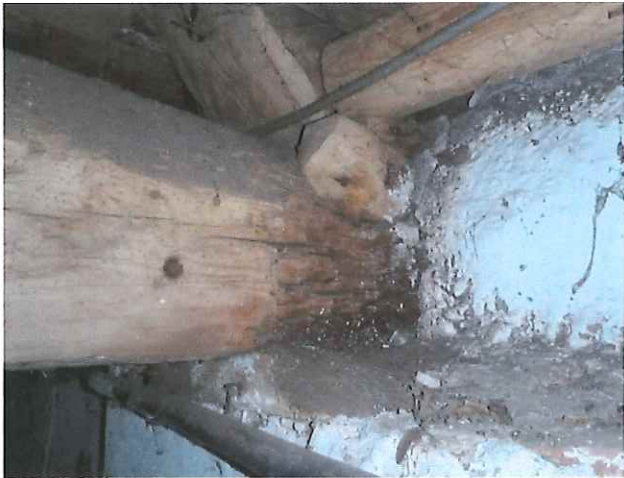
| | | R | | | | In de stal is de opleg van de moerbalken verweerd maar nog voldoende.<br>Wel is de westelijke opleg van de zuidelijke moerbalk sterker ingerot. |

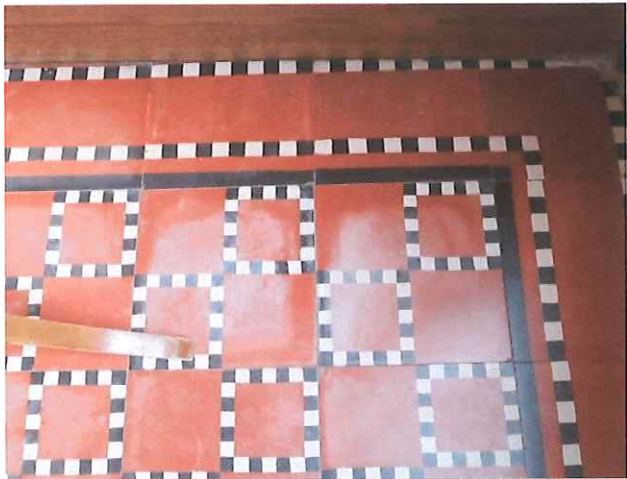
| Vleugel [1]-vloer woonkamer | | R | | | | De cementtegelvloer is in orde. Plaatselijk zijn enkele tegels licht beschadigd/verkleurd door vocht. |

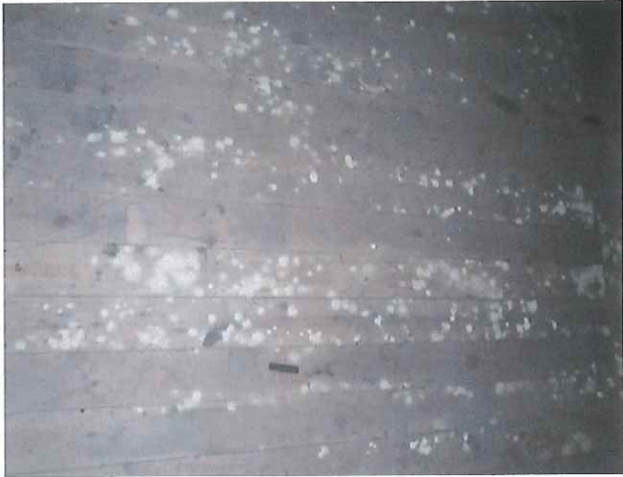
| Vleugel [1]-zoldervloer | | | M | | De plankenvloer boven de woonruimtes is zeer sterk aangetast door actieve kleine klopkever ( <i>Saenobium punctatum</i> ). | |

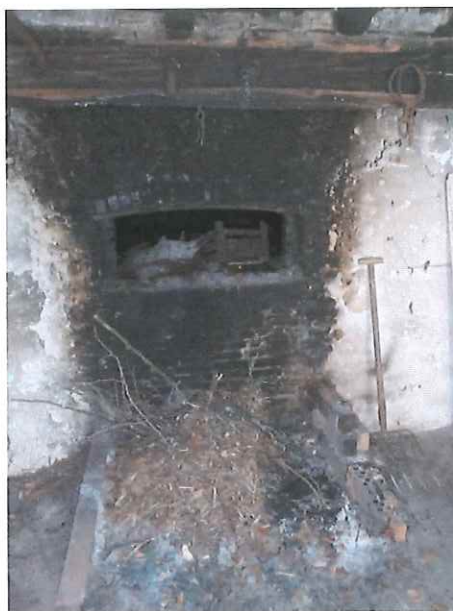
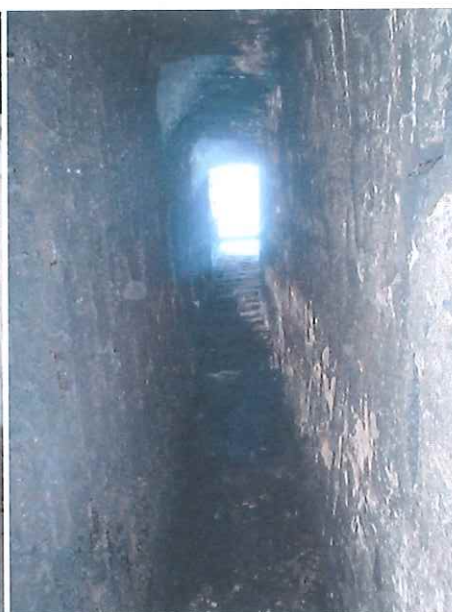
De bakoven is buiten gebruik maar lijkt mits het nodige onderhoud nog functioneel.

De onderbouw van de bakoven kon niet geïnspecteerd worden.

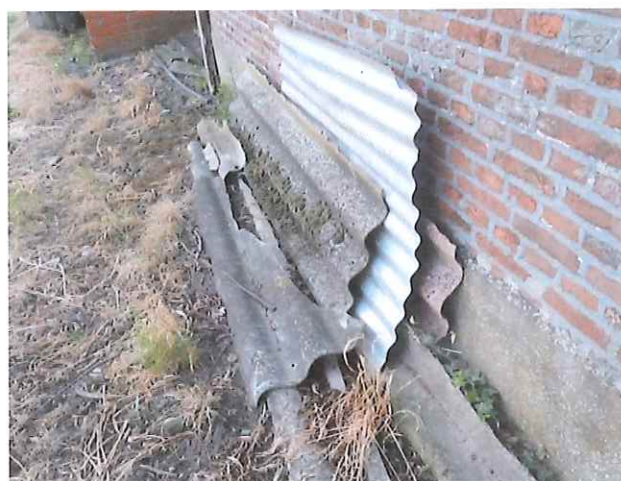
Tegen de westelijke muren ligt asbesthoudend bouwafval.

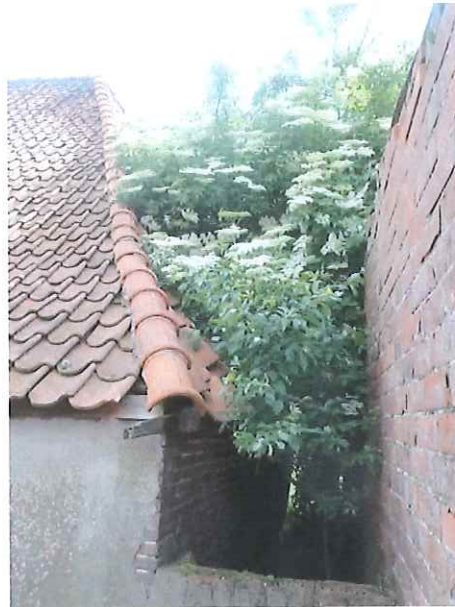
De vlierstruik veroorzaakt lekken in de dakbedekking en kan schade berokkenen aan het (ondergronds) metselwerk.

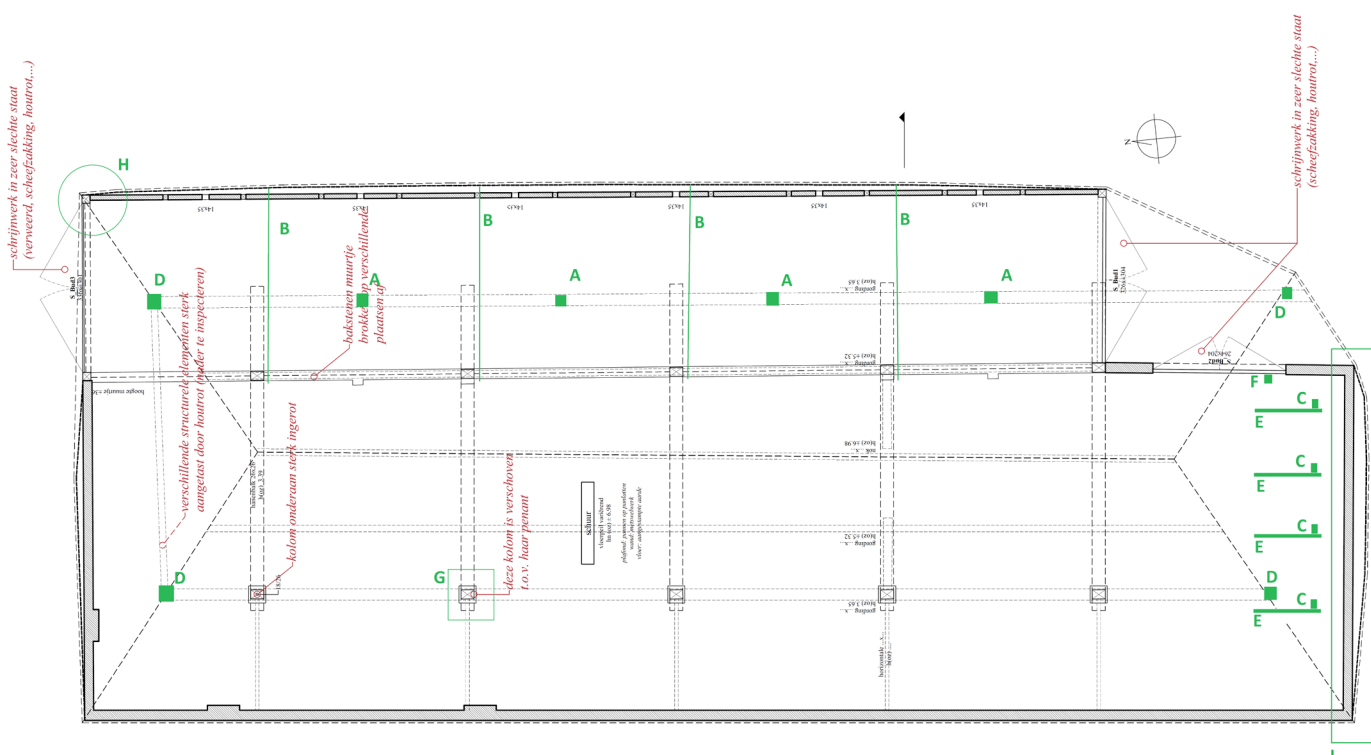
*IV.04.*

Alle hieronder vermeldde schoringswerken (A-F) dienen te gebeuren voor de afbraak van de gebouwen voor de schuur. De trillingen van de afbraak vormen een risico voor de stabiliteit van het gebouw. Zeker de wand vooraan, die al over zijn zwaartepunt staat zou kunnen begeven onder invloed van de werken.

- Schoren van de gording aan de rechterzijde tussen elke bestaande kolom (A)
- Plaatsen van trekkers van de muurplaat naar de schoren en/of rond de bestaande kolommen (B)
- Schoren van de voorgevel (reeds geplaatst) (C)
- Schoren de koppelingen van de gordingen in de hoeken, ook onder de uitkraging (D)
- Schuine stekers die inwaartse beweging kunnen opvangen in het geval de voorgevel het begeeft (E)
- Verstevinging bestaande steker die afdraagt op ligger boven poort S\_Bud2 (F)
- Hermetsen penant onder kolom (G)
- Hermetsen hoek aan poort achteraan (H)
- Hermetsen van de wand vooraan (I)
