# BEHEERSPLAN

14-02

*Sint-Katelijnehoeve  
Hoogstraten*

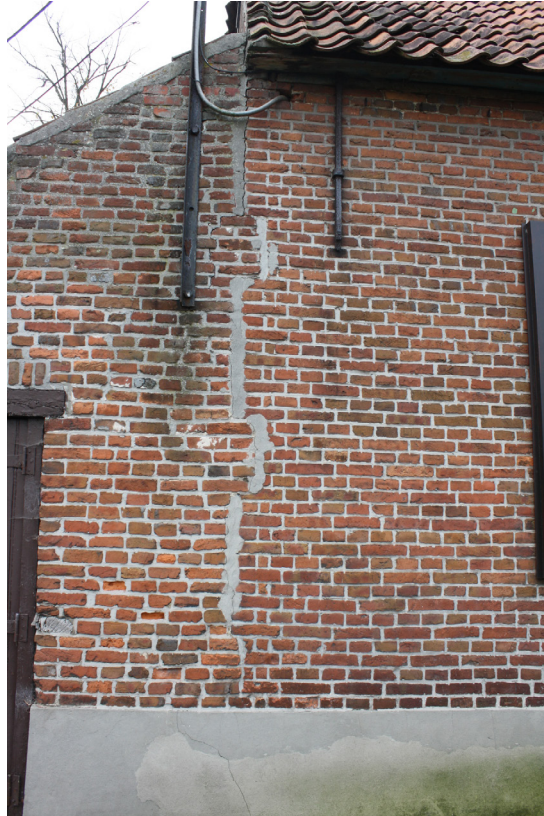
▲ **foto 2.11:** onderbroken metselwerk ter hoogte van kolenhok (baksteenmaat: 200x95x50mm)

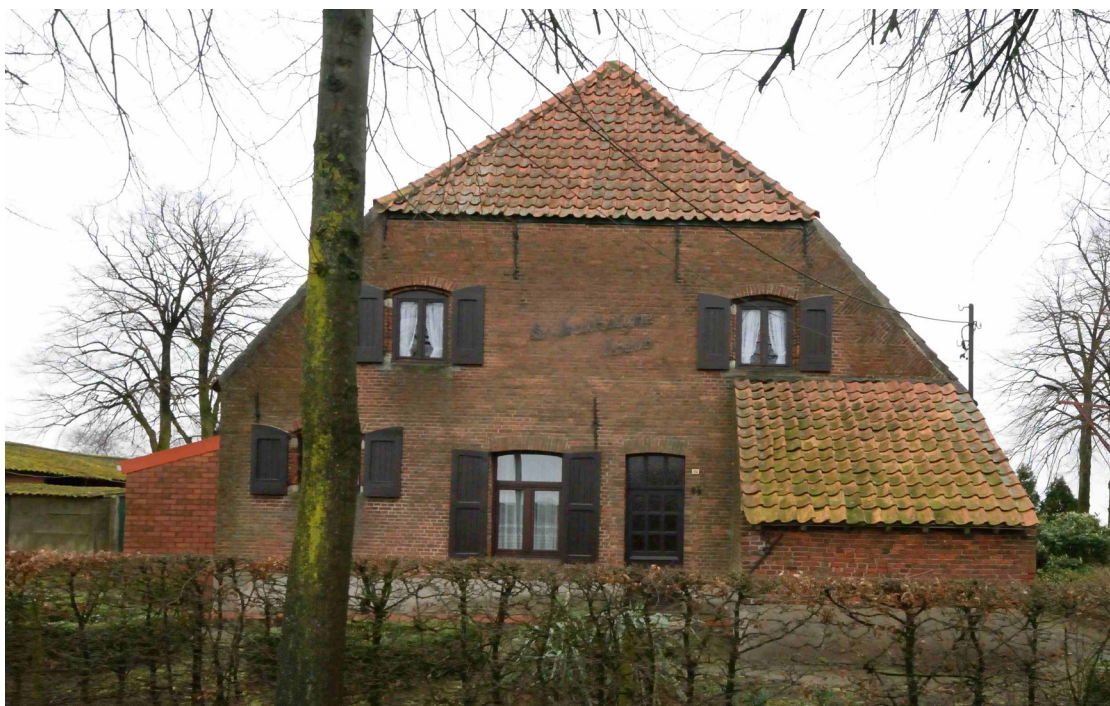
▲ **foto 2.17:** sporen aan gevelopeningen in zuidgevel

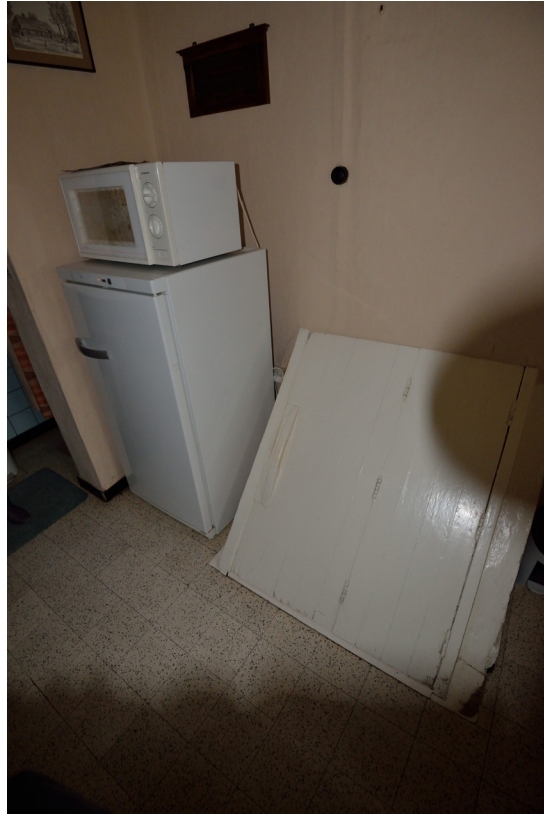
▲ ***foto 2.20:** oorspronkelijke toegang tot opkamer*

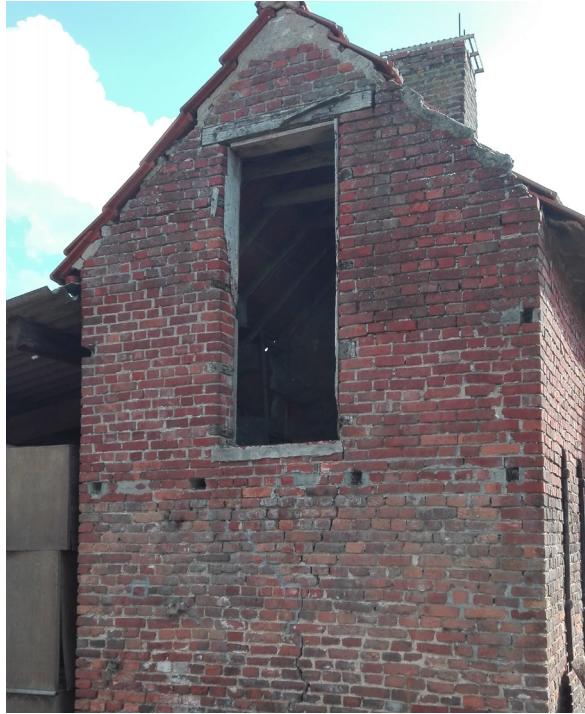
▲ ***foto 2.34:** oud en nieuw metselwerk zuidgevel*

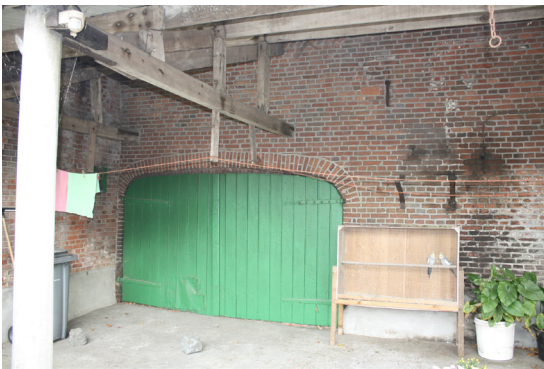
(Monumentenwacht, 2013): Het metselwerk van het woonstalhuis is in relatief goede staat, buiten wat vochtschade boven de deur in de oostgevel veroorzaakt door een lekkage in het dak. In alle gebouwen is het voegwerk hier en daar slordig vernieuwd met cementmortel die niet compatibel is met de poreuze bakstenen. De cementpleister die nadien is aangebracht onderaan de gevel van het woonstalhuis is niet dampdoorlatend. Deze laag begint op verschillende plaatsen te scheuren en af te brokkelen.

▲ *foto 3.11: woonstalhuis westelijke stalpoort, exterieur*

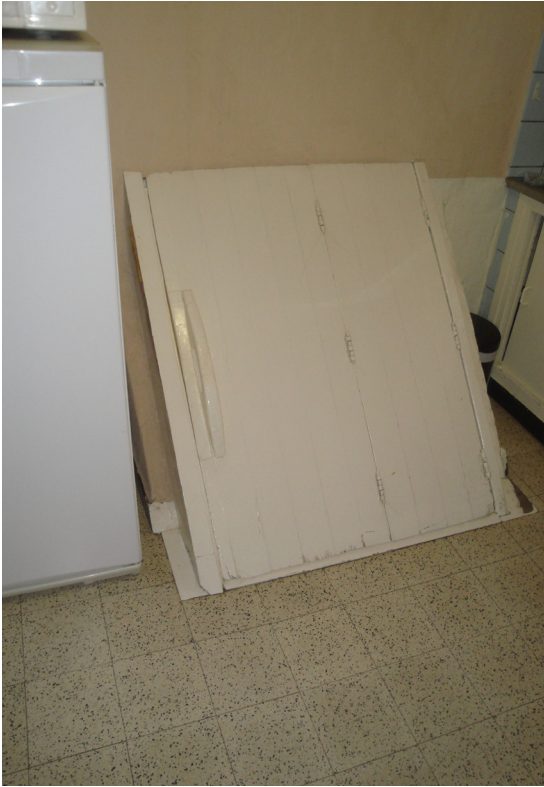
▲ *foto 3.19: woonstalhuis kelderluik*

(Eigen bevindingen, 2016): Het kelderluik vertoont beperkte slijtage onder- en bovenaan. De bakstenen trap is een beetje versleten. De houten balk is verweerd, vertoont houtrot en de afwerkingslaag komt lokaal los. De bepleistering op de bovenste tree is aangetast door vocht en brokkelt op verschillende plaatsen af.

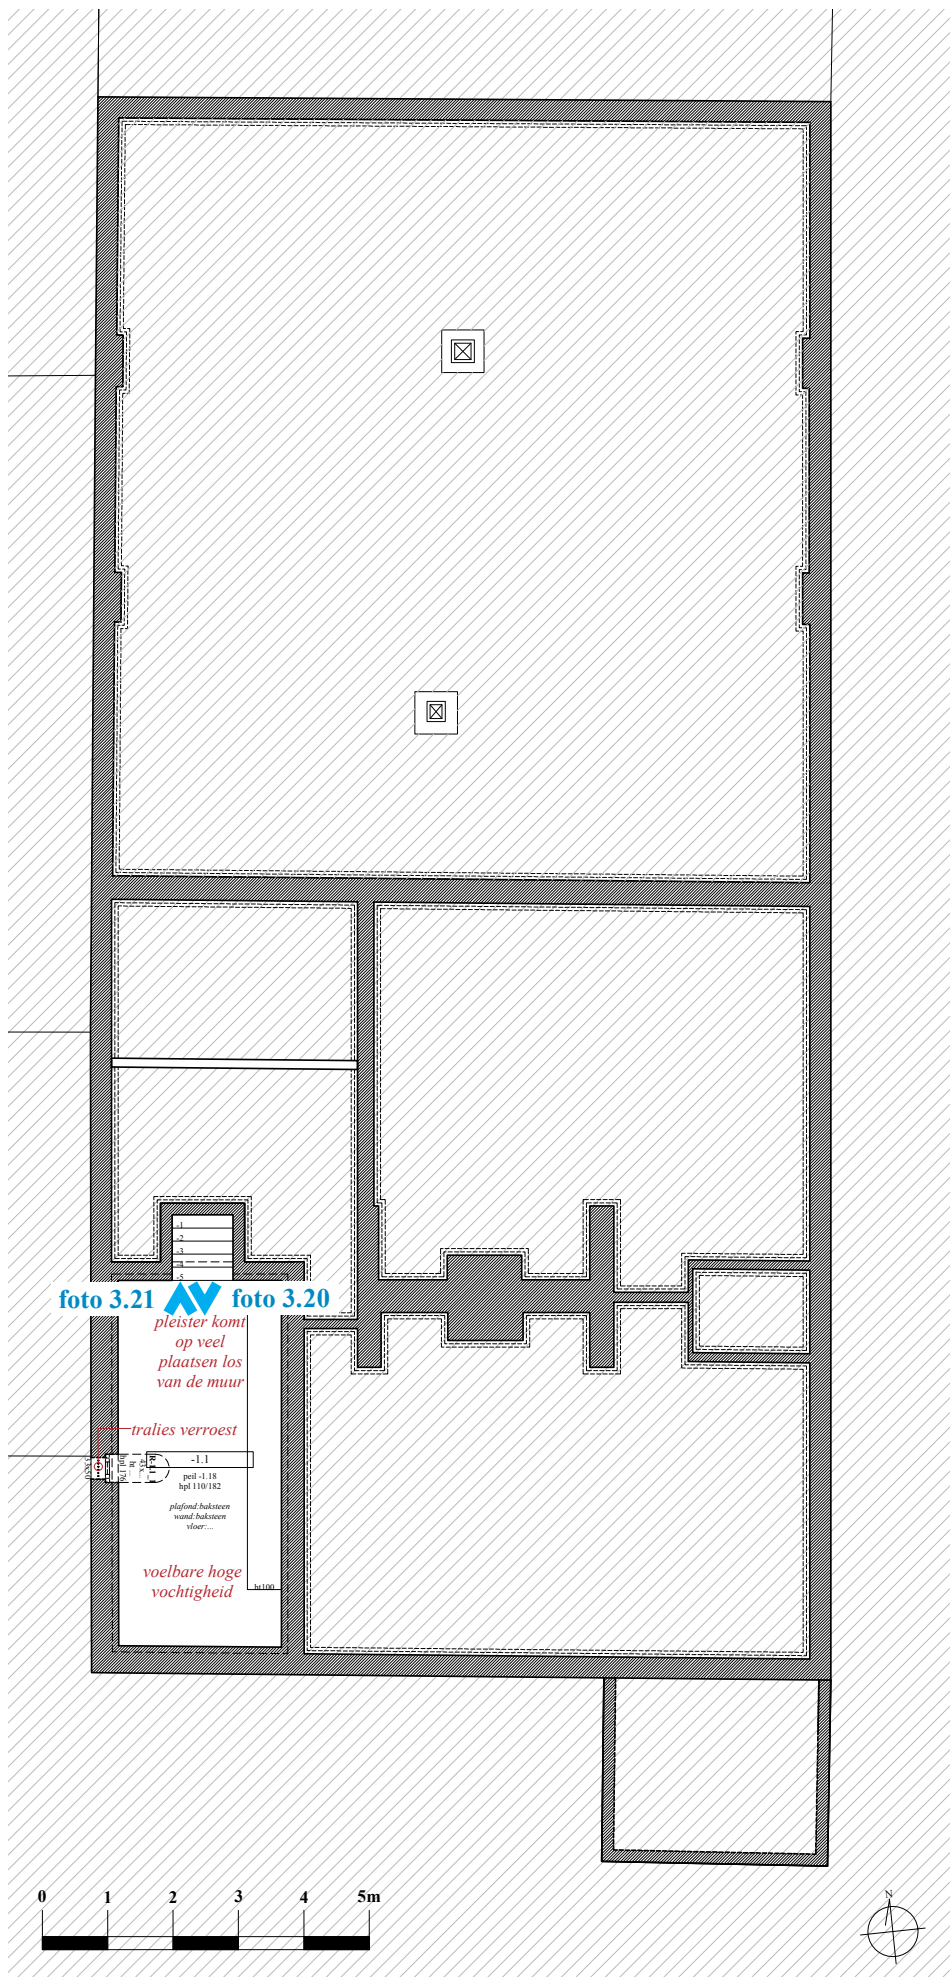
woonstalhuis  
plan kelder

----- *kleine*  
vochtplek aan

*kleine vochtplek—  
aan venstertablet*

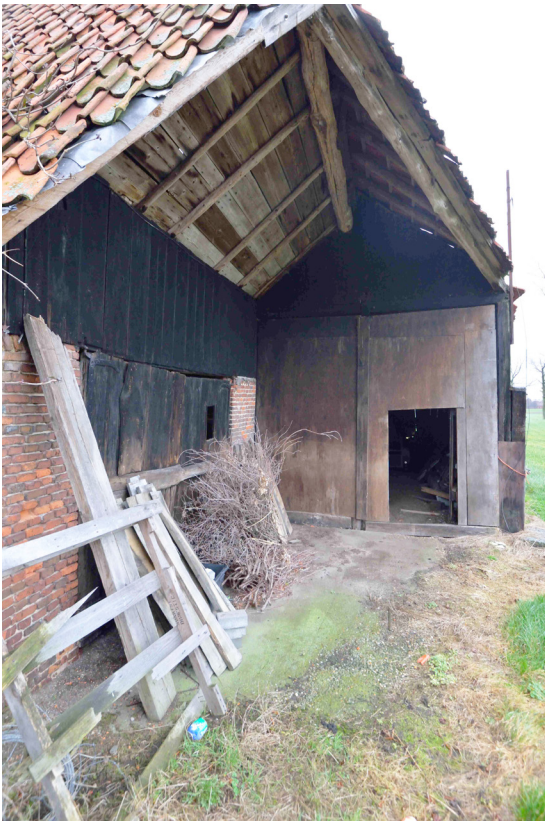
▲ *foto 3.32: schuur poorten zuidkant*
