# BEHEERSPLAN

14-02

*Sint-Katelijnehoeve  
Hoogstraten*

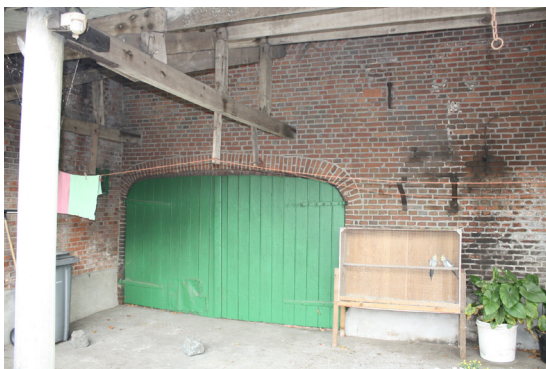
▲ *foto 3.11: woonstalhuis westelijke stalpoort, exterieur*

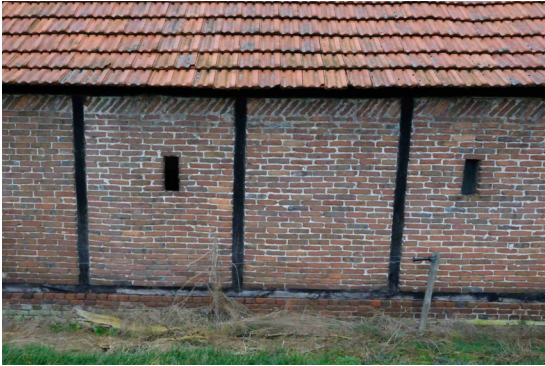
▲ *foto 3.31: schuur vakwerk westgevel*

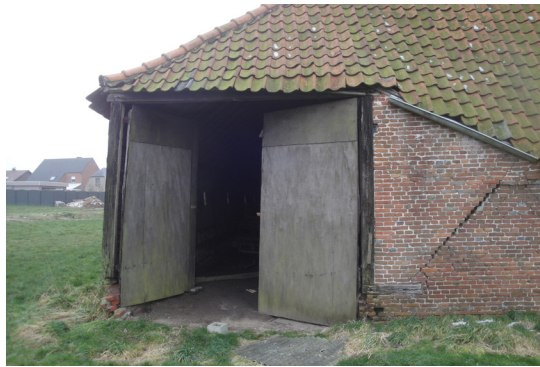
▲ *foto 3.33: schuur poort noordkant*

(Eigen bevindingen, 2016-17): De scheuren en scheefstand in de gemetste muren neemt zichtbaar toe. De zuidelijke muur van de schuur is omgevallen tijdens de afbraak van de nieuwe gebouwen op de site. Dit was te verwachten; de schuur staat nog recht vanwege preventieve schoringen ter ondersteuning van het dak. Ondertussen is de muur terug opgemetst.

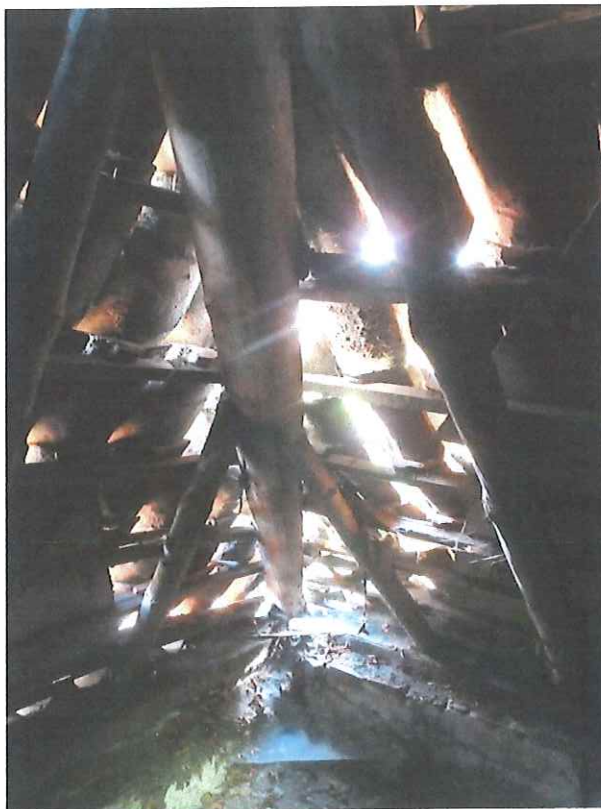
Vleugel [1]-noordoostelijke hoekkeper

Dankzij het onderdak is het aantal lekken beperkt. Ter plaatse van een perforatie in het onderdak van het oostelijk dakvlak boven de stal is er een ernstig lek. Het onderdak is asbesthoudend. Voornamelijk langs de hoekkepers zijn er veel pannen weggevallen, met ernstige lekken tot gevolg (cf. onderbreking onderdak).

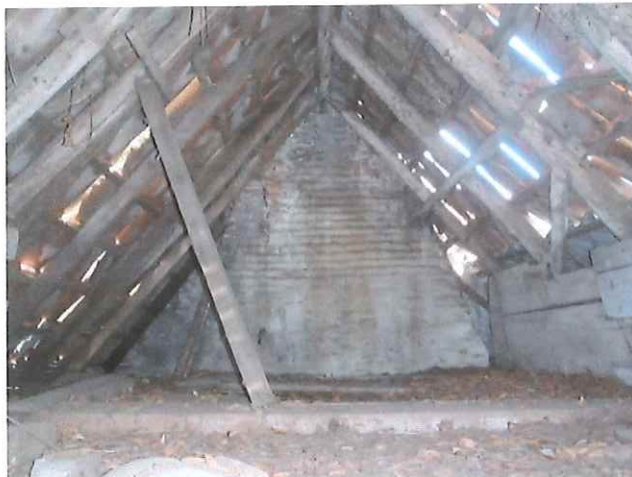
Zuidelijke zolder

Ter plaatse van lekken is het onderliggend houtwerk ingerot.

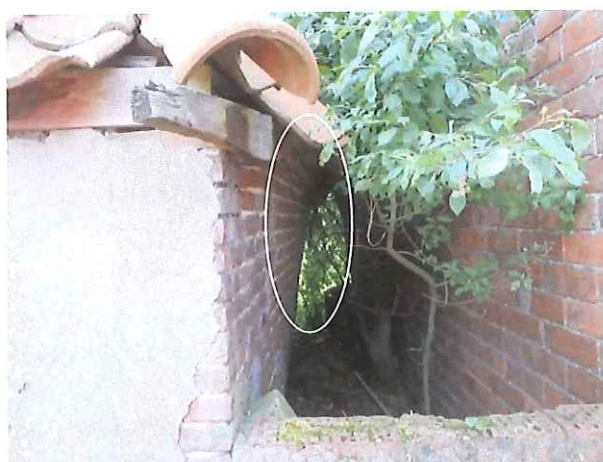
De zuidelijke gevel wijkt ernstig uit naar buiten. Op de zuidoostelijke hoek is het metselwerk gescheurd en verplaatst.

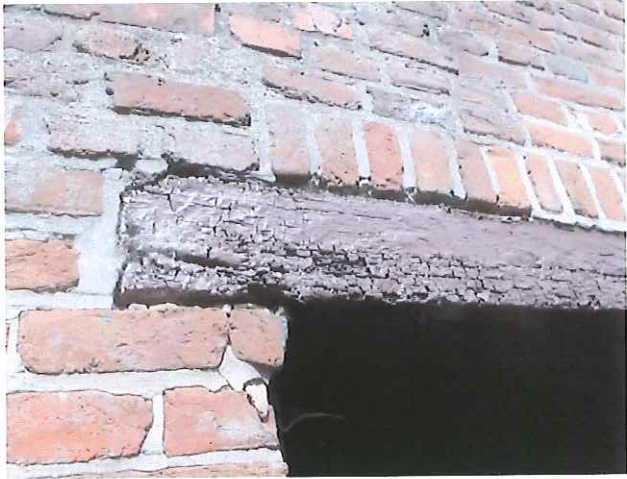
| Vleugel [1]-oost en<br>vleugel [3]-west | | R | | | | De houten lateien vertonen kubiek rot maar voldoen nog.<br> |

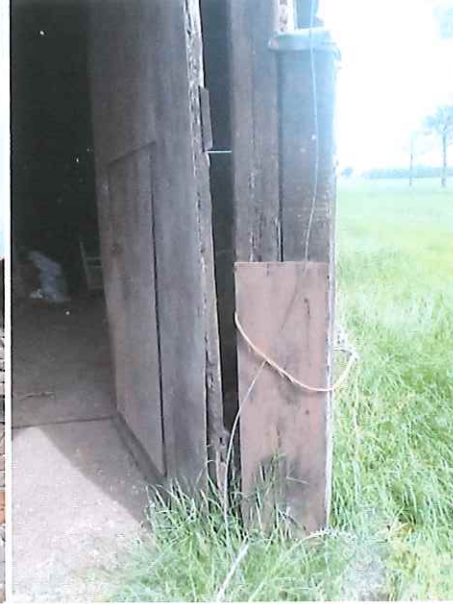
*Ingerotte en verstevigde stijl langs zuidoostelijke poort*

Het stijl- en regelwerk is verweerd en op enkele vochtbelaste plaatsen sterk ingerot.  
 De bovenregel is over de volledige lengte aan de onderzijde licht aangetast door houtborende insecten.  
 De stijl naast de oostelijke poort is ernstig ingerot en werd ter versteviging met een schetsplaat aan een andere stijl bevestigd.  
 De houtverbindingen naast de noordelijke poort zijn onderaan ingerot.

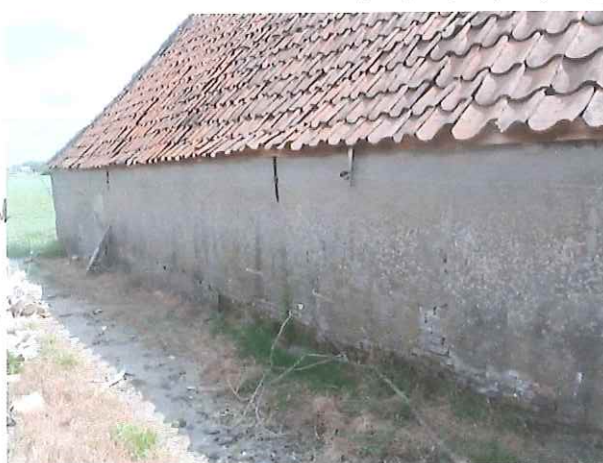
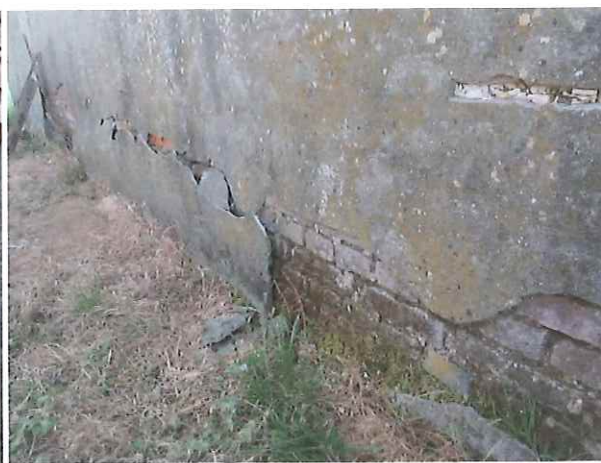
| Vleugel [2]-west | | | | S | | De cementbepoistering is niet dampdoorlatend en niet compatibel met het achterliggend metselwerk. De bepoistering vertoont vele scheuren en is op meerdere plaatsen losgekomen of reeds weggefallen. | |

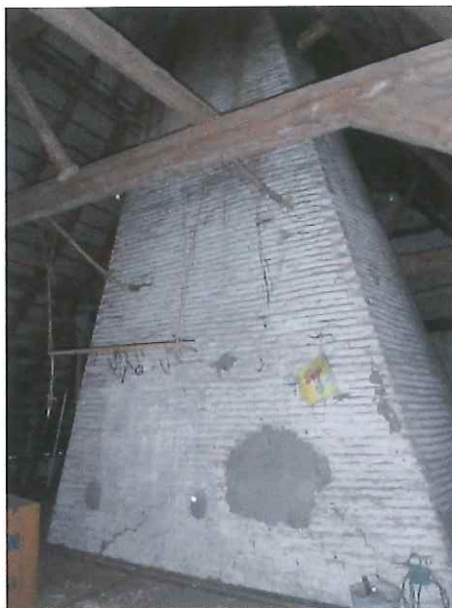
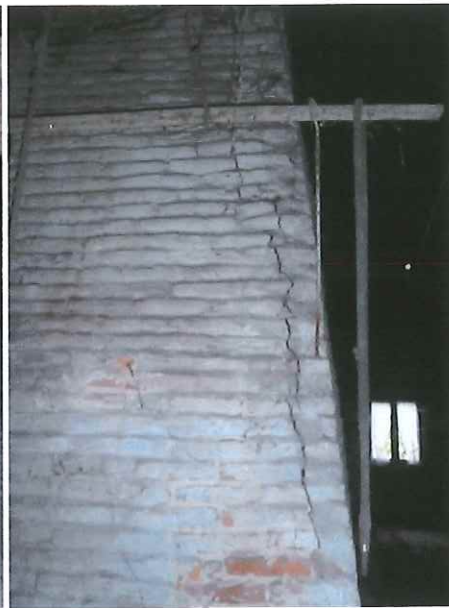
Het schoorsteenkanaal op zolder is structureel in orde.  
Op de hoeken is er verticale scheurvorming.

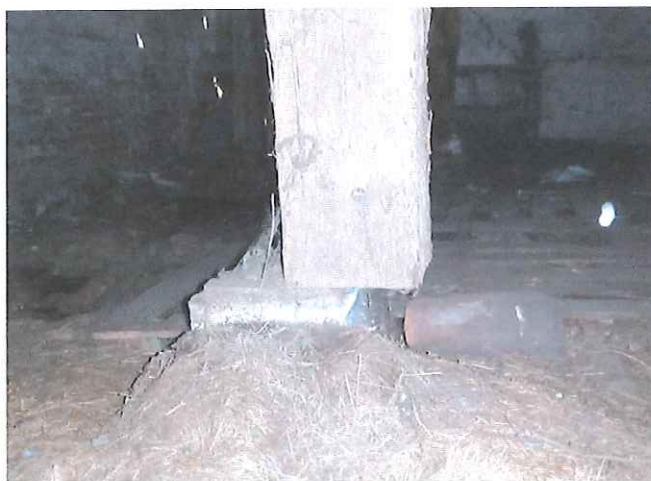
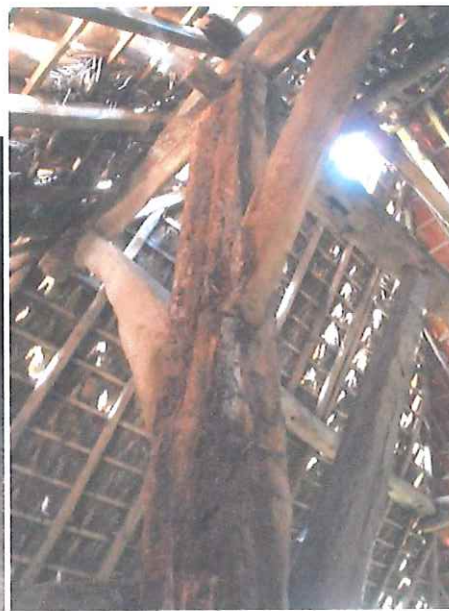
*Vleugel [2]-noordwestelijke stijl*

De as van de noordwestelijke stijl is verschoven ten opzichte van de poer. Vermoedelijk betreft het mechanische schade. Hogerop is de stijl ingerot door waterinfiltratie.
