## BEHEERSPLAN ONROEREND ERFGOED

| Naam van het onroerend erfgoed : | CASINO KURSAAL OOSTENDE |
| Beschermingsbesluit : benaming en datum : | Dossier nummer DW002062 betreffende<br>Casino Kursaal te Oostende,<br>Monumenten, stads- en dorpsgezichten '95,<br>Betekening 23.02.1998<br>Het gebouw is beschermd als monument. |
| Beheersplan opgemaakt door (naam en adres) : | SVR-ARCHITECTS nv<br>Volhardingstraat 26<br>2020 Antwerpen |

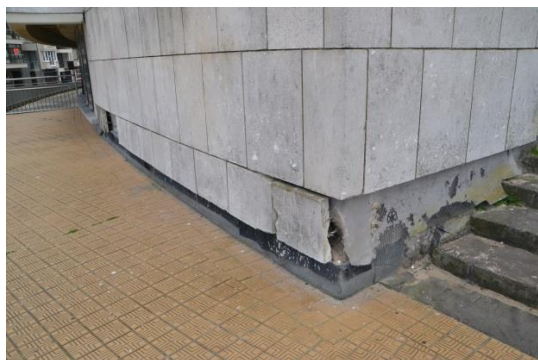
De sokkel aan de Westhelling samen met de borstweringen is reeds volledig hersteld. De blauwe hardsteen van de trap Oosthelling en de vloerplaten van dit gedeelte dienen nog te worden hersteld.

De bedoeling is om deze werken in de toekomst uit te voeren.

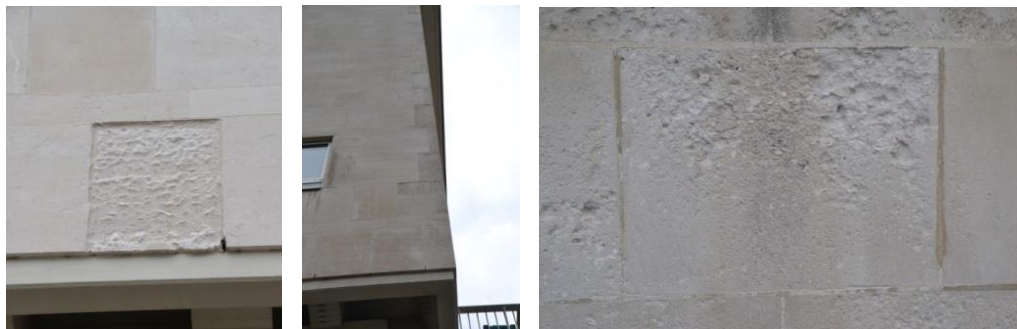
Dit leidt naar de in de documenten van Monumentenwacht geciteerde opsomming van “verweerde gevelelementen”.

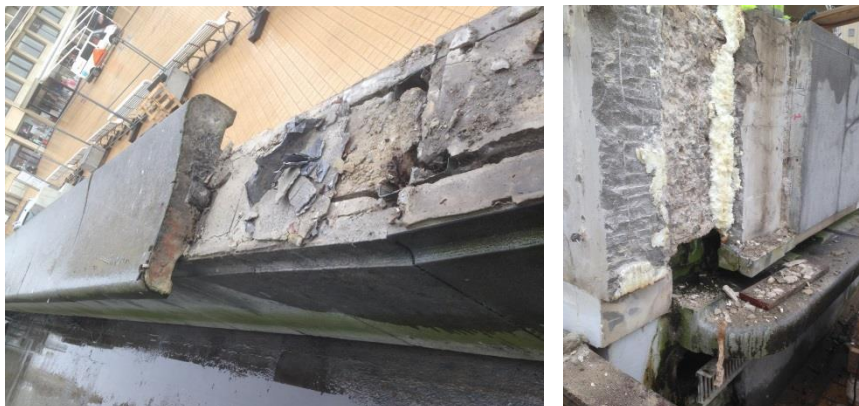
- Betonschade horizontale terrasvloeren en verticale opstanden van balustrades:  
Hier was de schade veel groter dan verwacht. Apart van sommige zones waar het wapeningsstaal zwaar was aangetast, zijn er ook zones waar het zoute zeewater het beton zwaar heeft aangetast. Momenteel is enkel het beton van de terrasvloeren hersteld ter plaatse van de Westhelling en de nieuwe trap. Ter plaatse van de gevel aan het strand tot en met het bouwvolume van de Oosthelling dient de herstelling nog te gebeuren. Er wordt wel vastgesteld dat er een gedeelte van de borstwering aan het meest vooruitgeschoven stuk van de terrassen aan de zee kant naar buiten overhelt en dat er een deel van de steunconstructies ontbreekt. Deze zone dient wel zorgvuldig te worden gecontroleerd.

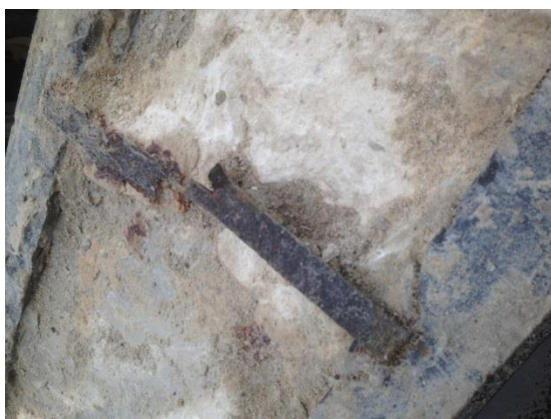
- Betonschade betonbalken in de zones van de loges:  
Tijdens de werken van 2016 en in het bijzonder bij de werken die gepaard gaan met het waterdicht maken van de volumes onder de terrassen is vastgesteld dat er toch wel behoorlijk schade is opgetreden in de verbindingbalken van de technische ruimte aan de buitenzijde. Hiervan werd een apart dossier opgesteld en deze werken zullen apart worden uitgevoerd.

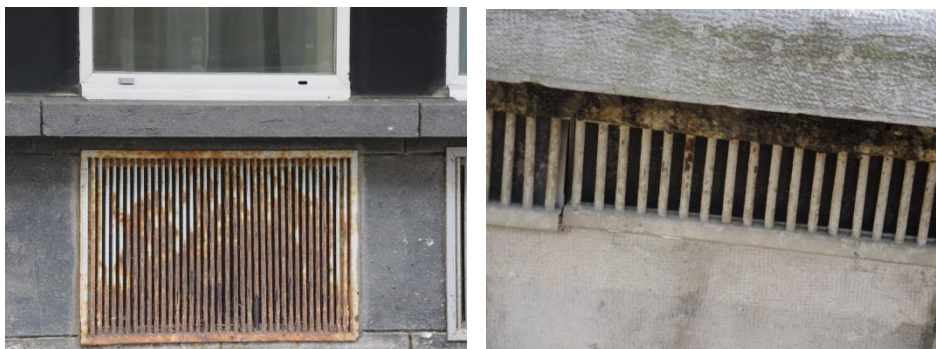
Het betreft hier de gietijzeren verluchtingsroosters die ingewerkt zijn in de terrassen en de stalen verluchtingsroosters. Ook hier is de schade beperkt tot erosie.  
Deze elementen hebben trouwens geen enkele stabiliteitsfunctie.

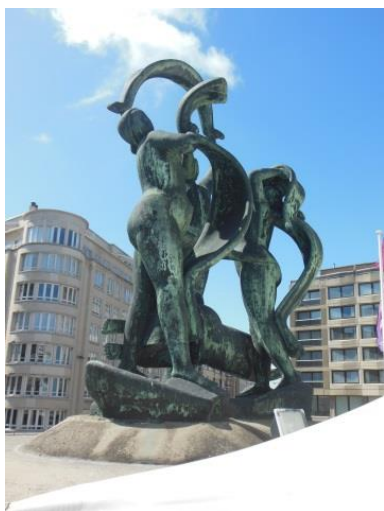
Het beeld staat op een verhoog met sokkel bovenop het portiek. Het beeld zit stevig verankerd. Het geheel werd hol gegoten in brons. De corrosielaag en de zoet- en kalkafzetting dienen lokaal te worden weggenomen waar ze het esthetisch aspect van het beeldhouwwerk te zeer verstoort en daar waar ze de leesbaarheid bemoeilijkt.

Door de invloed van de zee versmelt het corrosieproces door de natrium en chloriden. De aanwezigheid van Cl<sup>-</sup>ionen of SO<sub>2</sub> doet hygroscopische producten ontstaan die de corrosievorming sterk bevorderen. Deze corrosieprocessen hebben reeds tot het verlies van materiaal geleid.

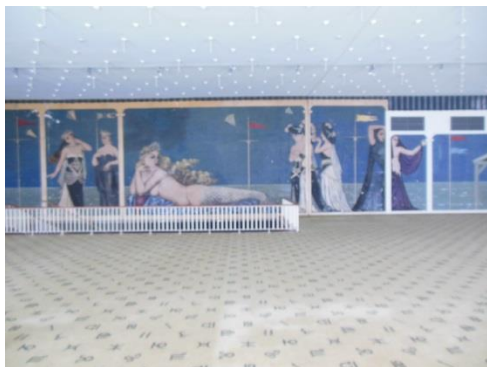
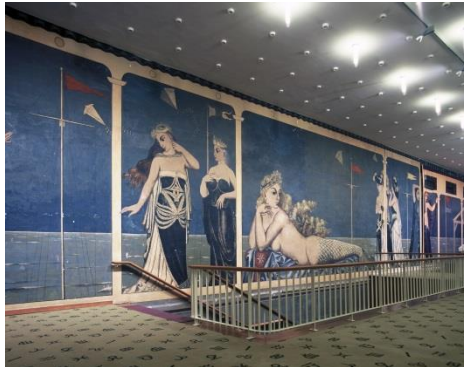
##### *Muurschildering van Paul Delvaux (1897-1994)*

Gezien de zaal wordt gebruikt voor allerlei evenementen is er op verschillende plaatsen onaanvaardbare stootschade (krassen en putten) ontstaan. Dit kan best op een preventieve manier worden opgelost. Hiertoe

dient een bescherming voor de muurschilderij te worden aangebracht die deze schade dient te vermijden. Er wordt gedacht aan een glazen balustrade en dit zal met onroerend erfgoed worden besproken.

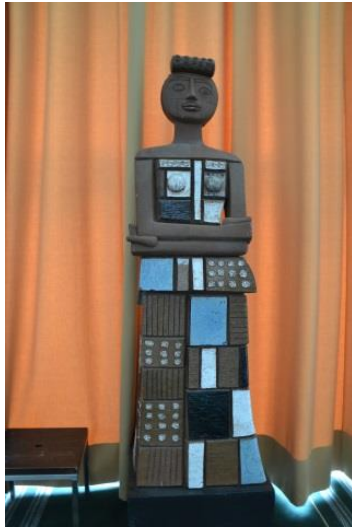
Een beeld bevindt zich in de erehal tegen de westelijke wand en vertoont stootschade aan de uitstekende delen. Aan de rechterzijde is er zelfs verf blijven hangen.

Het andere beeld is omver gegooid en is in scherven gevallen. Dit beeld dient in situ te worden gerestaureerd. Hiervoor is een vaste tussenkomst verkregen van de verzekering.

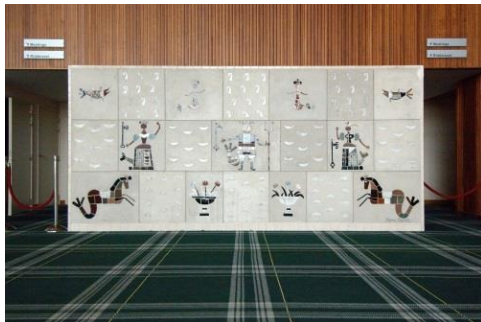
- *Beeld balie westelijke ingang:*

Het betreft een betonnen element ingelegd met keramiek. Het beeld bevindt zich in een goede staat.

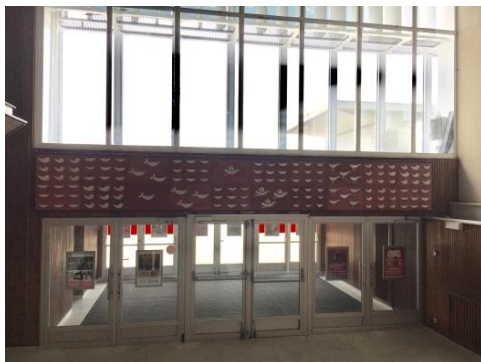
- *Fries westelijke ingang:*

Deze beelden zijn in geglaazuurde klei en hebben beperkte afmetingen. Er is reeds heel wat schade door het afbreken van fragmenten. Momenteel is er geen gevaar voor verdere schade doch de bestaande schade zou best hersteld worden.

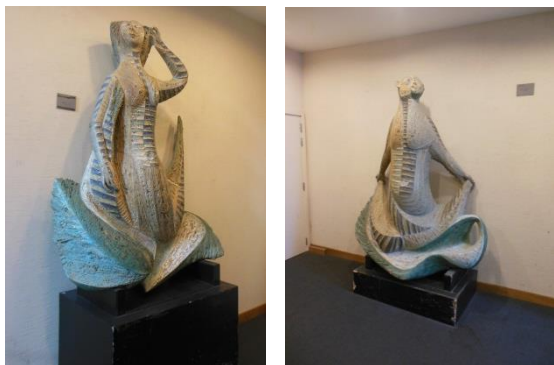
Deze bevonden zich vroeger in de concertzaal maar zijn inmiddels verplaatst naar de zijgangen. De beelden bevinden zich, apart van wat afbladderende verf, in goede staat. Wel dienen de sokkels te worden opgekuist. Dit kan allemaal best gebeuren wanneer er wordt beslist om deze terug naar de concertzaal te brengen.

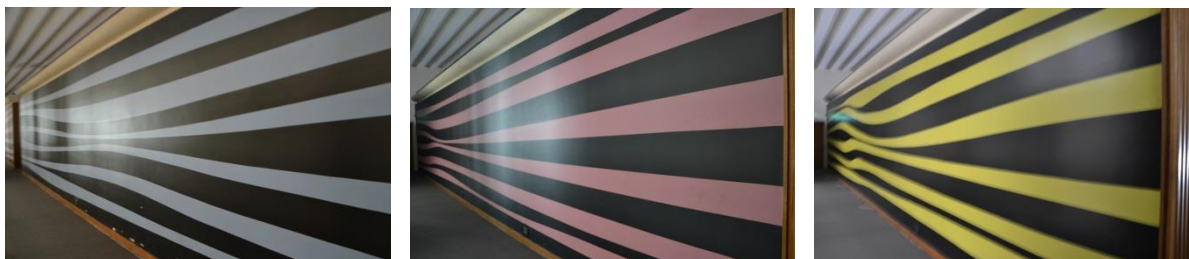
- *Muurschildering:*

Het schilderij is geschilderd op de achterkant van de hoogste tribune en is zichtbaar vanuit de erehal. Behalve wat lichte stootschade bevinden de schilderijen zich in een uitstekende staat.

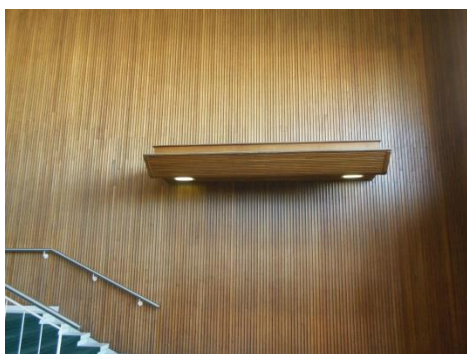
Op talrijke plaatsen zijn er houten lambriseringen aangebracht. Deze lambriseringen zijn uitgevoerd in eiken geprofileerde planchetten. Sommige zones vertonen stootschade door normaal gebruik van het gebouw. Bij sommige evenementen wordt er "duck tape" op gekleefd of met punaises bevestigd. Door het niet of onzorgvuldig verwijderen blijven er stukken tape hangen en de lijm oxideert en wordt hard. Dit zal vlekken veroorzaken en schade aan het hout. Dergelijke schade dient te worden vermeden. Preventief dient er te worden nagezien hoe dit kan worden vermeden.

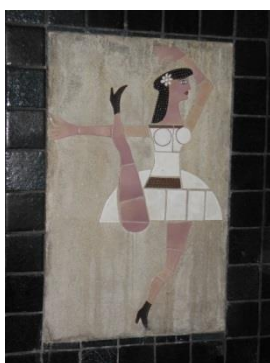
##### *- Keramische wandtegels haardplaats:*

In de voormalige haardkamer van de bibliotheek zijn allerlei benodigdheden opgeslagen die reeds een beperkte schade hebben veroorzaakt. De schade is weliswaar klein maar best worden deze unieke tegels toch beter beschermd.

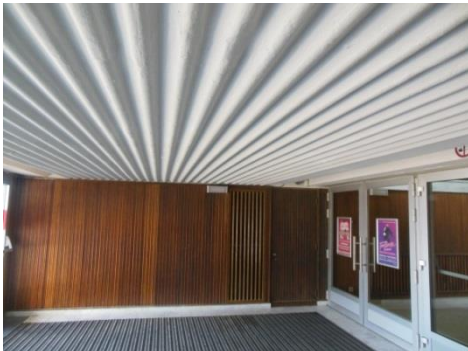
- *Plafondafwerking:*

Verskillende plafond behoren tot het originele concept van architect Stynen en dragen bij tot de modernistische uitstraling van het gebouw. Apart van de normale slijtage en enkele plaatselijke schade door lekken, bevinden de plafonds zich in goede staat. Best is om deze plafondafwerkingen op regelmatige tijdstippen te controleren.
