# CASINO KURSAAL OOSTENDE

Document Monumentenwacht  
Interieurinspectie

| Interieurinspectie | | INSPECTIENUMMER / W-42/51206/2013/I |
| OBJECT | : | Casino Kursaal Oostende |

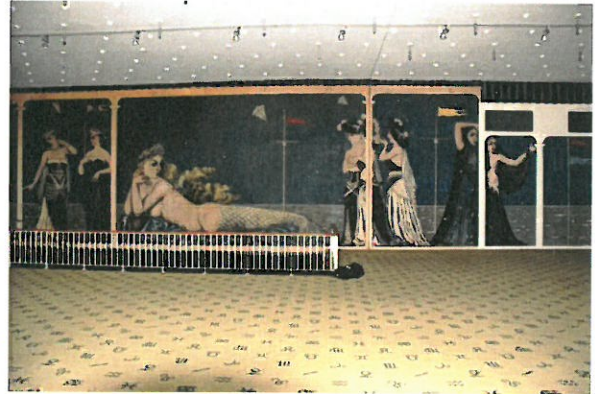
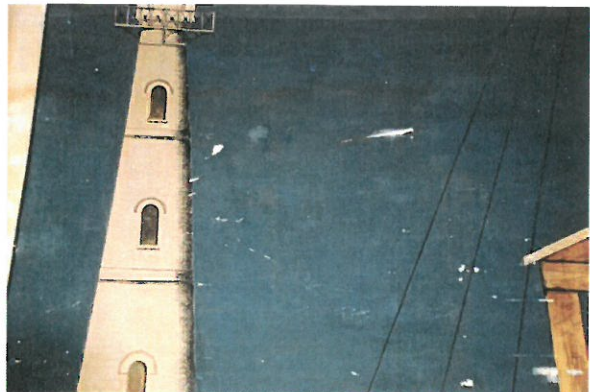
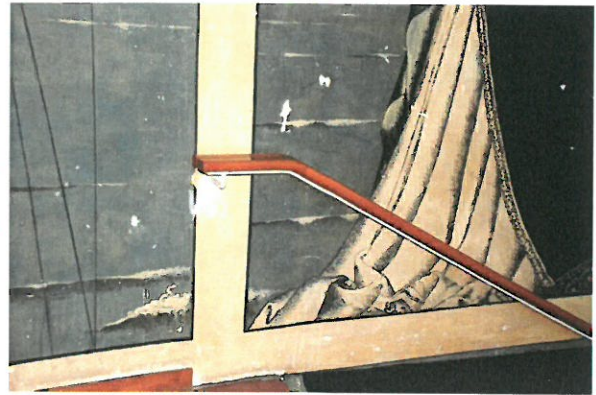
- a) Muurschildering  
Paul Delvaux  
Paul.Delvauxzaal

Het schilderij vertoont 3 schadefenomenen:

- 1) mechanische schade
- 2) waterschade
- 3) opstuwende verfschollen

Het schilderij bevindt zich naast en boven het trapgat. De zaal wordt gebruikt voor allerlei evenementen. Langs de trap passeren standen en catering en al wat bij deze georganiseerde evenementen nodig. Hierbij is onaanvaardbare stootschade (krassen en putten) ontstaan aan het schilderij.

Laat het schilderij conserveren door schilderijenrestaurateur gespecialiseerd in muurschilderijen als volgt:

- opstuwende verfschollen fixeren;
- lacunes opvullen en gelijk brengen met het oppervlak;
- lacunes inkleuren;
- oppervlak reinigen;
- pas dezelfde behandeling toe op de muurschildering van het trapgat;
- eventueel oppervlak reinigen.

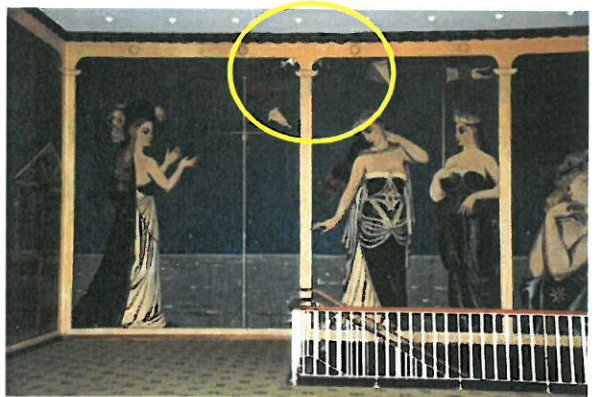
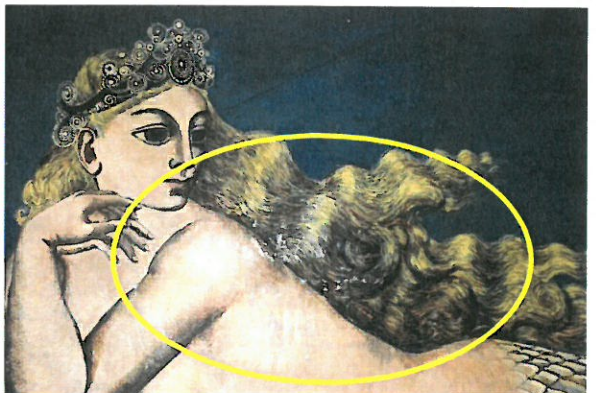
## 2) Waterschade

Er heeft hemelwater over het schilderij gelopen waardoor de bindmiddelen van de verf vermoedelijk deels zijn weggespoeld. Hierdoor is de adhesie van de picturale laag plaatselijk verzwakt. (Zie 2 foto's onder).

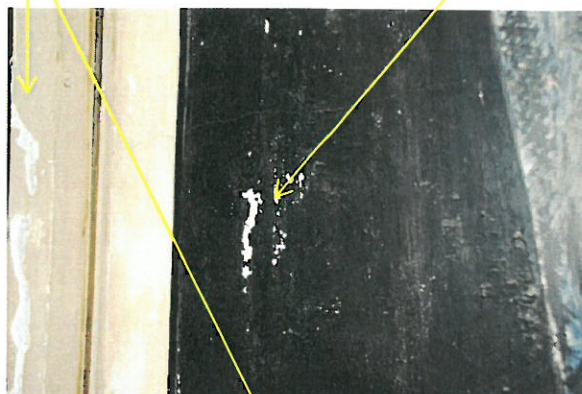
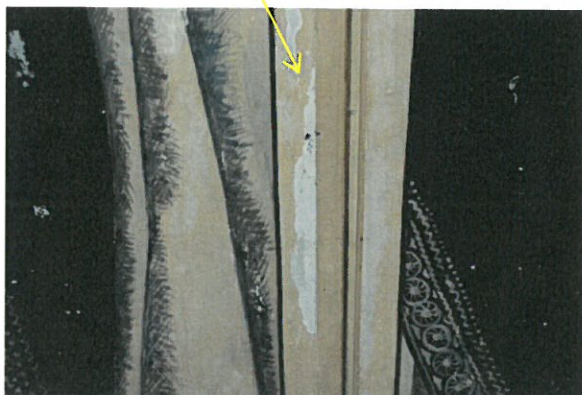
## 3) Opstuwende verfschollen

In de omgeving van de dilatatievoeg doet zich opstuwende verfschollen voor. In de onmiddellijke omgeving is een deel van het pleisterwerk afgevalen dit is visueel storend maar is niet abnormaal.

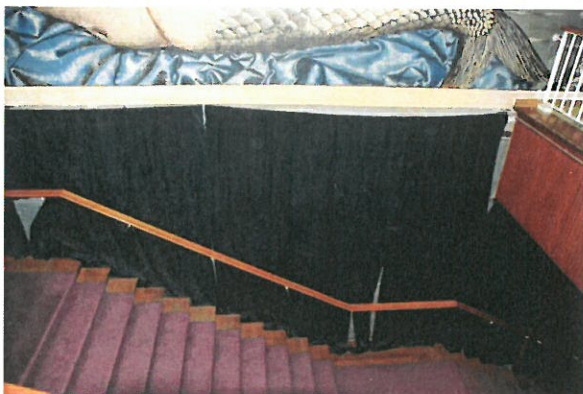
Een deel van de trapschacht is in imitatiebossage geschilderd. Het schilderij (imitatiebossage) vormt een eenheid met de muurschilderij(en) maar werd met zwarte gordijnen aan het zicht onttrokken omdat het schilderij in een te slechte staat is.

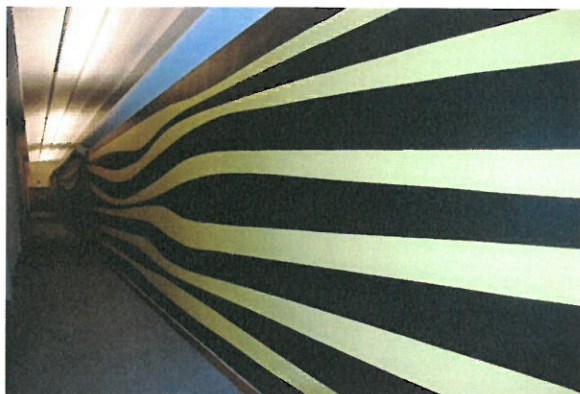
b) Marc Mendelson  
concertzaal

Het schilderij is geschilderd op de achterkant van de hoogste tribune en is zichtbaar vanuit de erehal (als de gordijnen zijn geopend). Behalve wat lichte stootschade bevinden de schilderijen zich in een uitstekende staat.

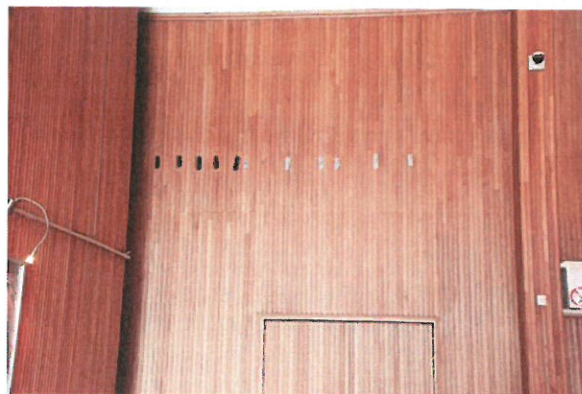
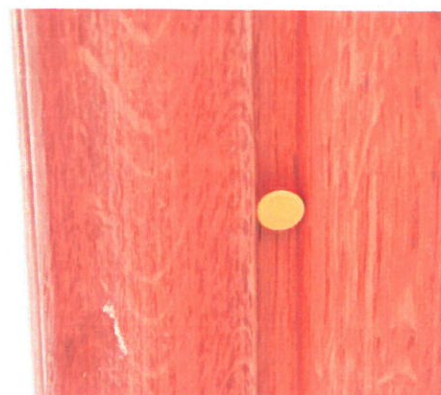
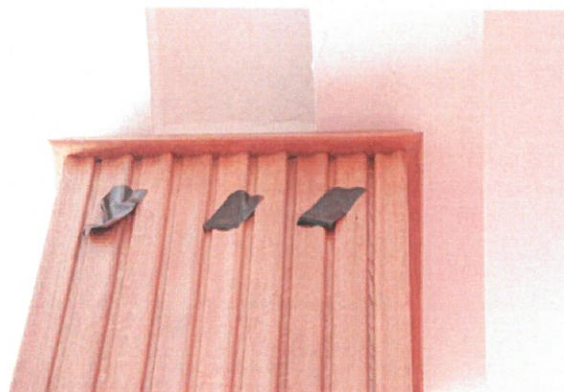
### 1.1.3. Hout

De lambriseringen werden uitgevoerd in eiken geprofileerde planchetten. Sommige zones vertonen stootschade door normaal gebruik van het gebouw. Bij bepaalde evenementen worden er stroken "Duck tape" op gekleefd en soms zelf punaises ingeprikt. De stukken tape blijven hangen en de lijm oxideert en wordt hard. Dit zal vlekken veroorzaken en schade aan het hout. Dergelijke toevoegingen hebben een negatief effect op het respect voor het gebouw en zullen leiden tot verdere degradatie.

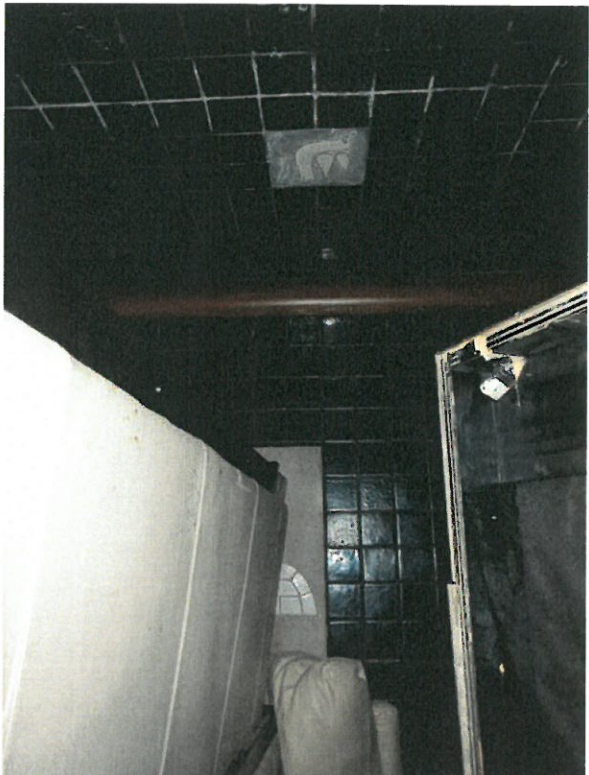
| Voorwerp | G | R | M | S | N | Toelichting |
|---|---|---|---|---|---|---|
| 1.1.4. Steenmaterialen<br>Keramische wandtegels<br>Haardplaats | | R | | | | <p>In de voormalige haardkamer van de bibliotheek zijn allerhande benodigdheden van de dancing opgeslagen. Het best worden de tegels (die uniek zijn ) beter beschermd.</p> |

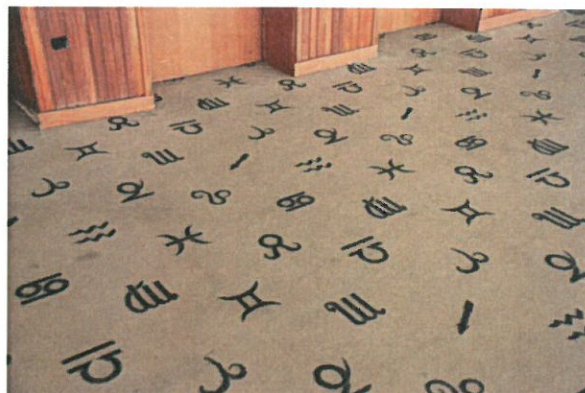
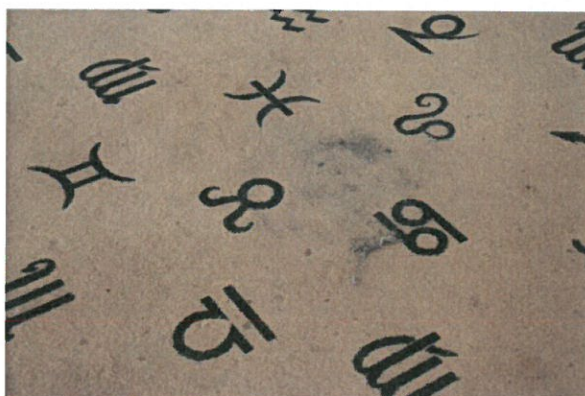
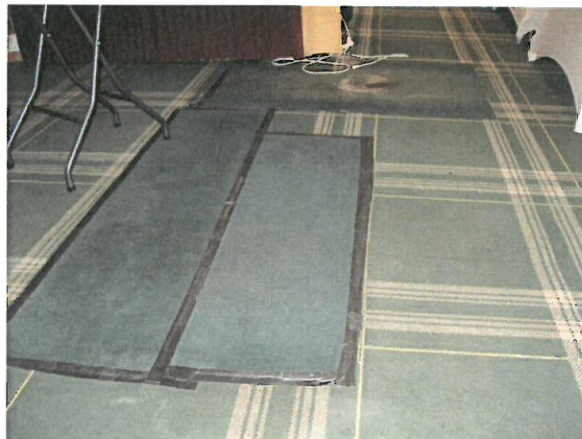
b) Erehal

Het tapijt in de erehal wordt zeer frequent belopen. Vooral de zones in de omgeving van de bar zijn erg versleten en er zitten ook erg veel vlekken op.

- Bescherm het tapijt in de erehal

- Reinig het tapijt in de Paul Delvauxzaal
- Reinig het tapijt in de erehal

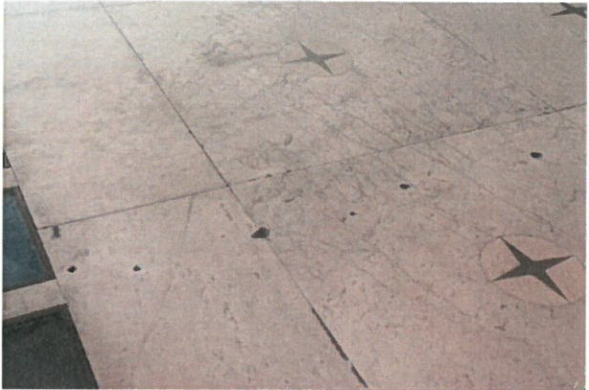
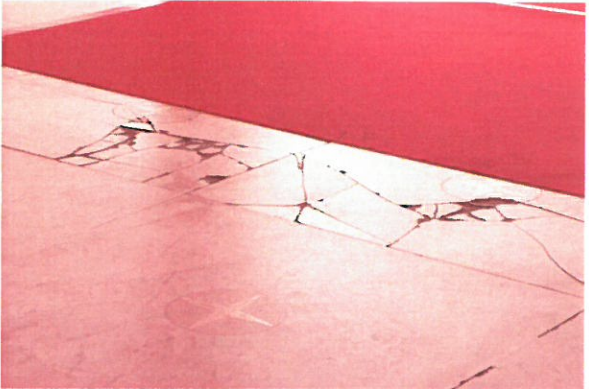
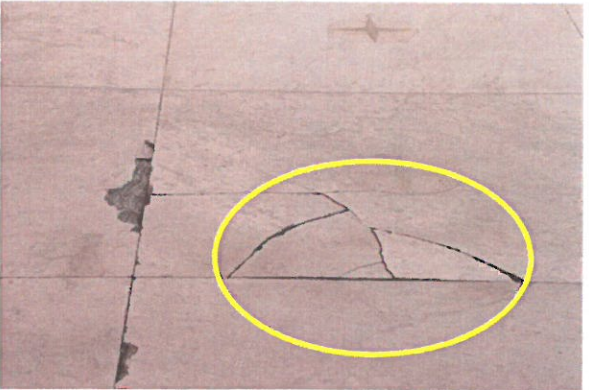
| Voorwerp | G | R | M | S | N | Toelichting | 16 |
|---|---|---|---|---|---|---|---|
| Inkom | | R | | | | <p>De vloer in de inkom is gelegd in tegels van geelkoperen windroos die gevat zit in granito. Het is niet duidelijk of de tegels in een bed van zand- of gestabiliseerd zand liggen. Enkele tegels zijn gebarsten.</p> | |

Wees selectief in wat u toelaat in de inkom en de erehal. De witte marmeren vloer is ongeschikt om zwaar rollend materieel te dragen. Laat alle zware toestellen of materieel enkel toe via de oostelijke toegang.

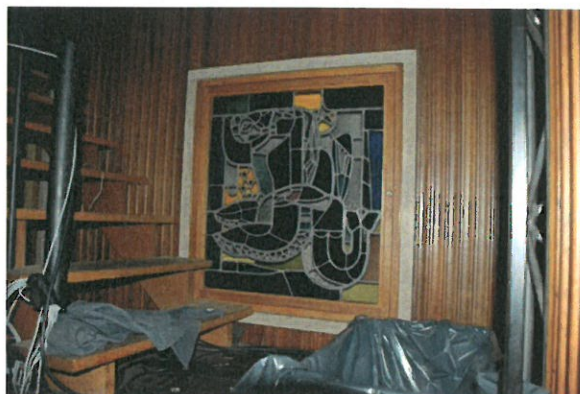
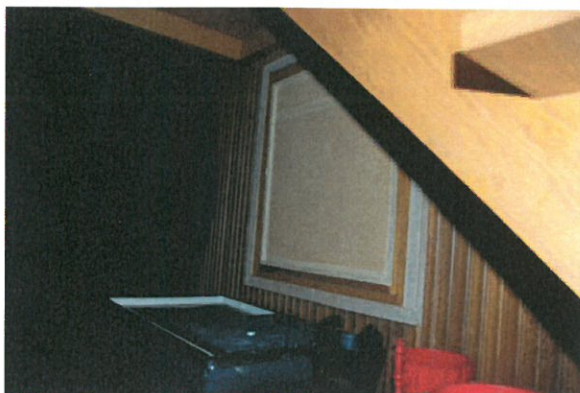
1.4.4. Schrijnwerk  
Glasramen Lounge  
(voormalige bibliotheek)

In de bibliotheek zitten 3 glas- in - loodramen. De ramen zijn beschadigd . De heer Lowinck nam zijn verantwoordelijkheid en beschermde de beschadigde ramen met karton. De ramen behoren tot de originele uitvoering van het gebouw en dienen hersteld en vakkundig afgeschermd te worden.

Laat een glas in loodspecialist de glas in loodramen herstellen en tijdelijk beschermen tegen de activiteiten in de Lounge.

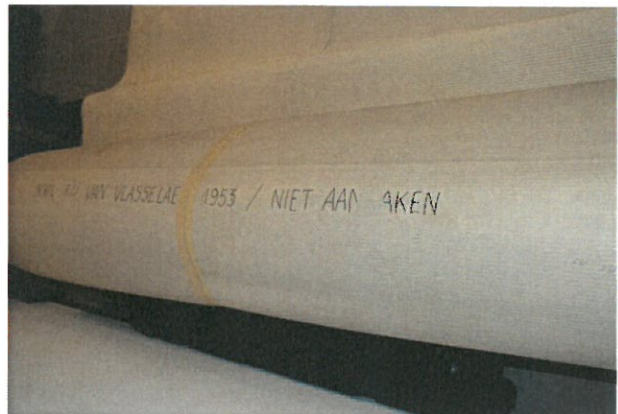
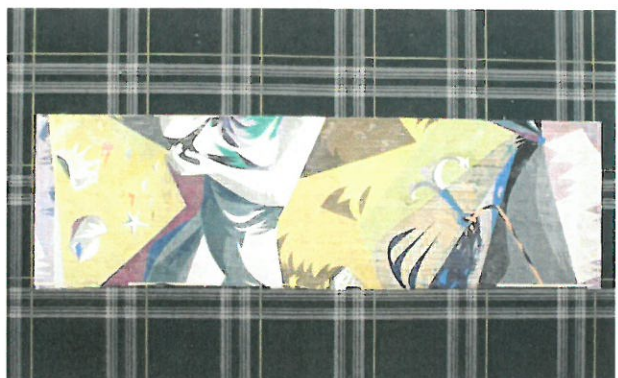
#### 6.3.1. Schilderij van Julien van Vlassenaere

In de erehal hangt een reproductie van het schilderij op doek. Het doek werd geprint. De kleuren zijn niet gelijk aan het origineel en de pixels zijn vrij grof waardoor het schilderij er vrij wazig uitziet. Het zeil en de plooiën erin geven een totaal ander aspect als het originele schilderij. Origineel

Het originele schilderij werd opgerold op een -buis en wordt bewaard in een geacclimatiseerde ruimte. Er werd reeds een restauratie offerte gemaakt voor het schilderij. Het schilderij is in zo'n slechte staat dat het voor de Monumentenwacht Interieur moeilijk was om het open te rollen en te inspecteren zonder verdere schade (scheuren) te veroorzaken aan het schilderij.

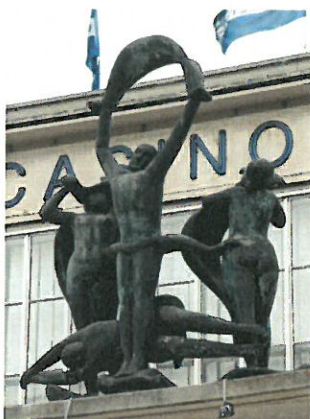
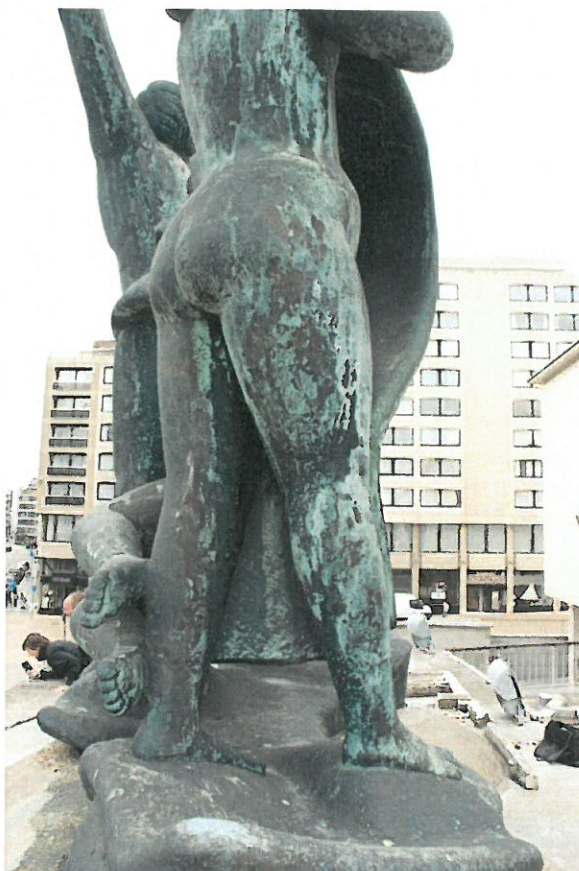
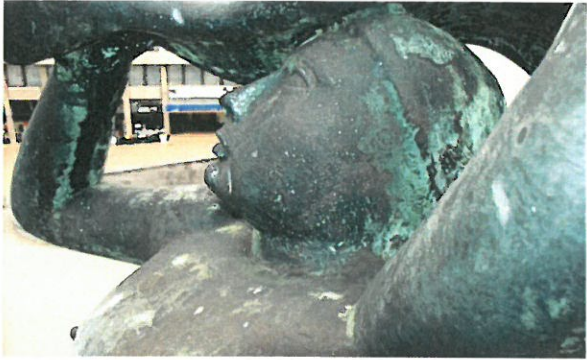
7.4.1. De 4 elementen  
Oskar Jespers  
Portiek

Het beeld voorstellende de 4 elementen, staat op een verhoog met sokkel bovenop het portiek. Het beeld zit stevig verankerd.  
Het geheel werd hol gegoten in brons. Het oppervlak is erg vlekkerige en vertoont zwarte en groene korsten van corrosie producten. De zwarte en groene vlekken druipsporen verstoren de visuele appreciatie en leiden de aandacht af van de volumes.

| Voorwerp | G | R | M | S | N | Toelichting | 21 |
|---|---|---|---|---|---|---|---|
| | | | | | | <p>Door het maritieme milieu waarin het beeld zich bevindt versnelt het corrosieproces door de natrium en chloriden. De aanwezigheid van Cl- ionen of SO<sub>2</sub> doet hygroscopische corrosieproducten ontstaan die de corrosievorming sterk bevorderen. De groene kristallen (zie onderste foto) zijn dus helemaal niet onschuldig en de corrosieprocessen hebben reeds tot verlies van materiaal geleid.</p> | |

Laat een metaalrestaurateur de volgende werken uitvoeren:

- Neem de corrosie laag en de roet- en kalkafzetting lokaal weg waar zij het esthetische appreciatie te erg verstoort en de leesbaarheid bemoeilijkt;
- Bescherm het bronzen beeld met een laag microkristallijne was;

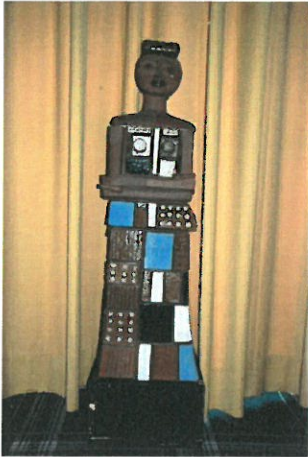
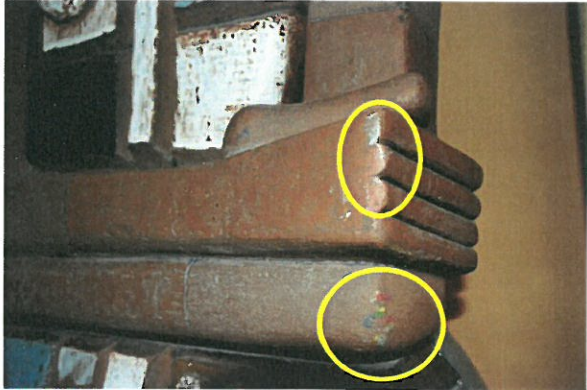
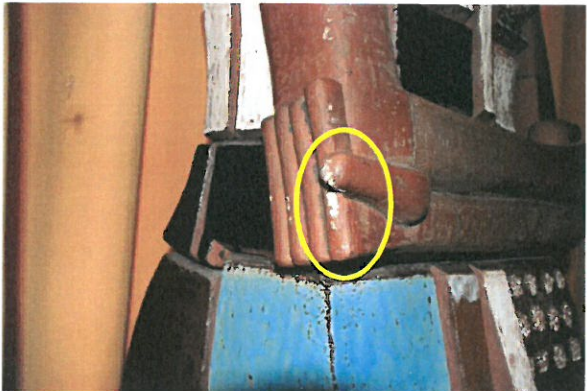
| Voorwerp | G R M S N | Toelichting | 22 |
|---|---|---|---|
| <p>7.5.2. 2 Beelden Pierre Caille</p> | R | <p>Het beeld (deel uitmakend van een duo) staat in de erehal tegen de westelijke wand.</p> | |
| <p>7.5.3. Beelden Pierre Caille</p> | S | <p>Het beeld vertoont stootschade aan de uitstekende delen. Aan de rechter kant is zelfs verf blijven hangen.</p> <p>Dit beeld werd omvergooit en is in scherven gevallen. Het beeld wordt best in situ gerestaureerd.</p> | |

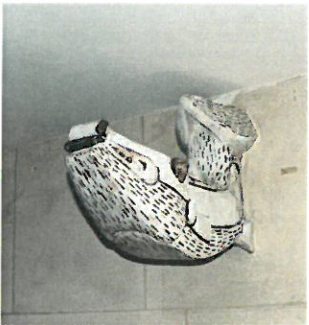
| Voorwerp | G | R | M | S | N | Toelichting | 23 |
|---|---|---|---|---|---|---|---|
| 7.5.6. Sculpturen zuidelijk ingang<br> | | R | | | | <br> <p>De beelden in geglazuurde niet zo hoog en er is reeds heel wat schade ontstaan door fragmenten die afgebroken zijn. Er is voorlopig geen gevaar voor verdere schade.</p> | |
