# BEHEERSPLAN **ONROEREND ERFGOED**

**Het 'Spiegelhuis'**

**Grote Markt 23, 3440 Zoutleeuw**

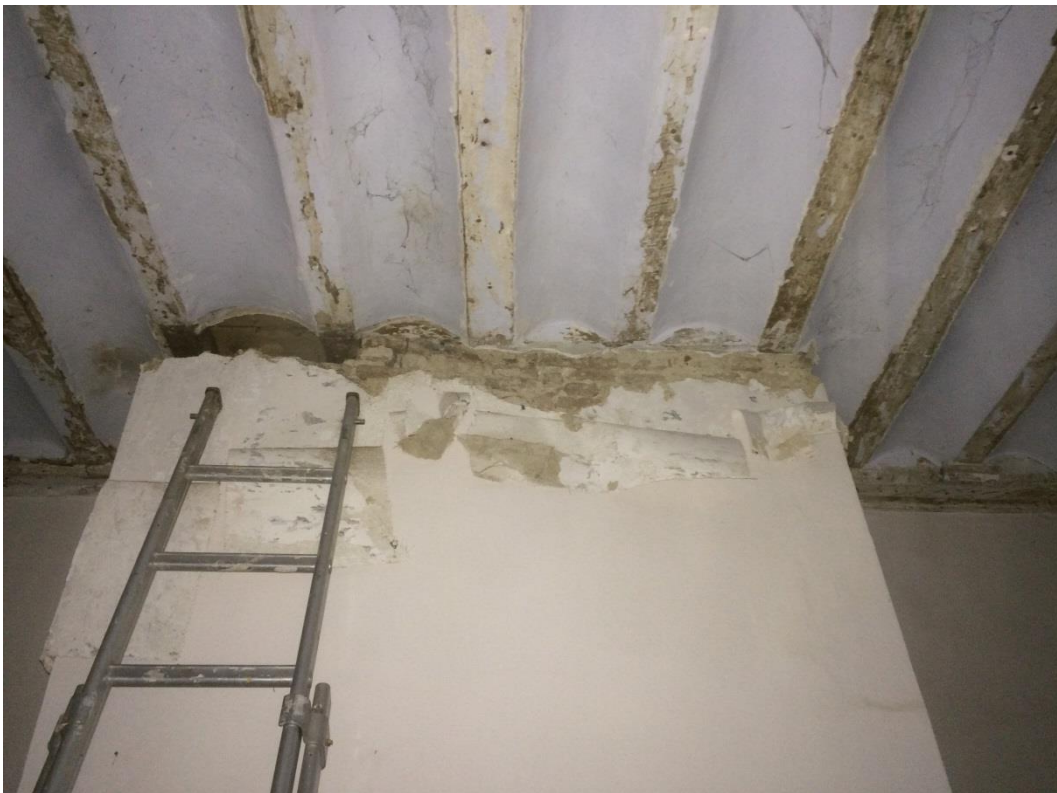
Zicht op troggewelfjes 1<sup>e</sup> verdieping

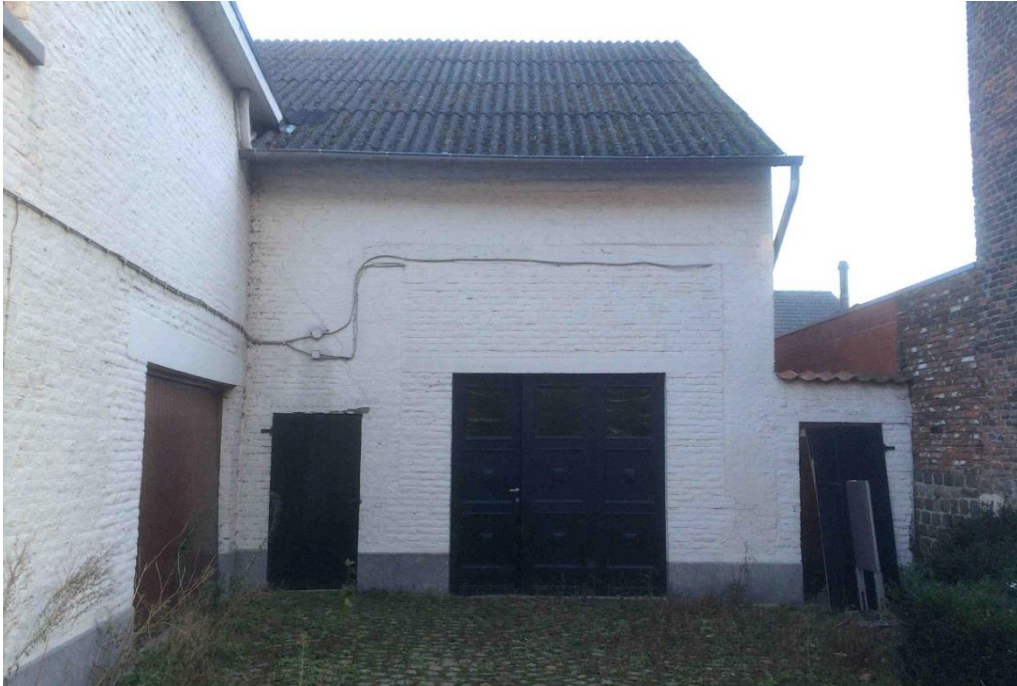
Schuurgevel met verkleinde poort.

| Gevelrestauratie schuurvolume: structureel baksteenherstel, stabilisatie (scheurvorming, verzwakt metselwerk, profielvorming), opstijgend vocht, reiniging en voegwerken.<br>Reconstructie koergevel schuur: poortopening naar origineel profiel met buitenschrijnwerkinvulling | x | | |

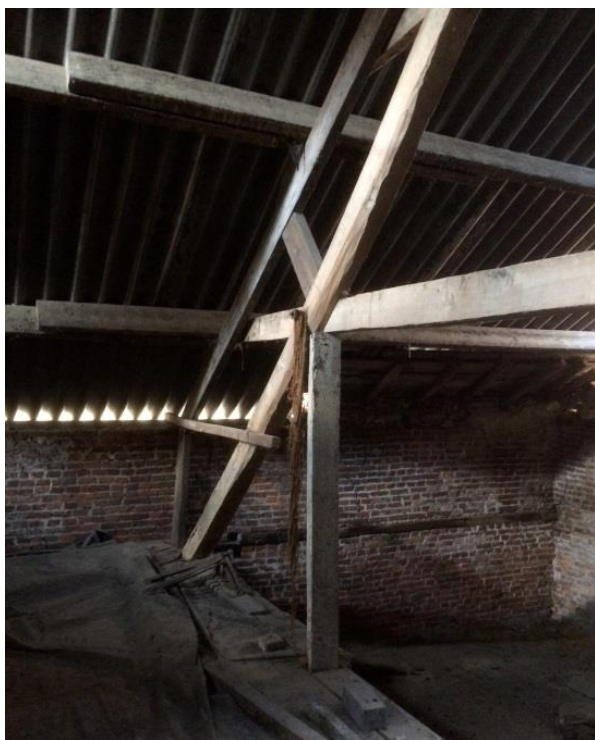
schuurruimte met verbouwde spantconstructies en golfplaten

| Aard der werken | Eenmalig | Terugkerend | Vrijstelling toelating |
|---|---|---|---|
| Dakrestauratie schuurvolume:<br>Golfplaten, latten, kepers verwijderen en vervangen door pannendakopbouw (sarkingdaktype, houten bebording) met dakranden en hemelwaterafvoer (hanggoten en afvoeren in zink).<br>Structurele draagconstructie (spanten, gordingen) van dak: behandelingen, houtherstel, verankering. | x | | |
