Schouw van het pand de Spiegel op de Markt 23 te  
Zoutleeuw

## Schouw van het 'Spiegelhuis' te Zoutleeuw

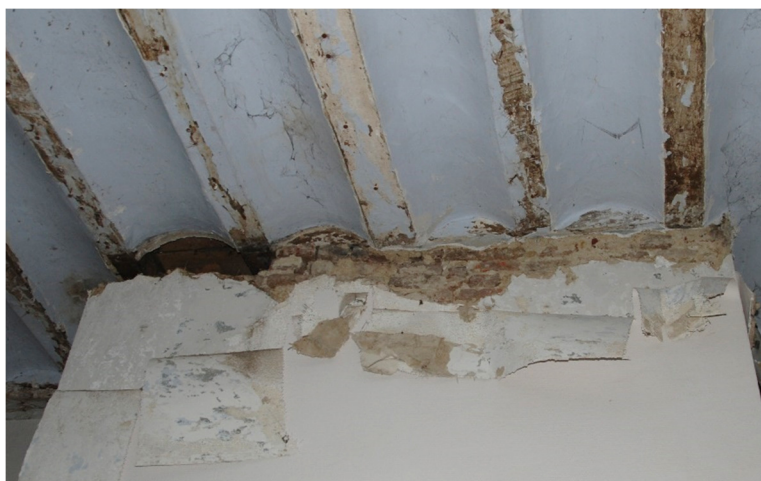
Tijdens het vooronderzoek werden onder de aanwezige plafondbezetting in kamer 5 troggewelfjes aangetroffen. Deze troggewelfjes werden ondertussen volledig blootgelegd. Bij het verwijderen van de plafondbezetting werd ter hoogte van de schouw ontdekt dat één van de vier gewelfjes die erop uitkomen hier niet stopt maar lijkt door te lopen tot de muur. Voor een beter zicht hierop werd de huidige schouwbezetting een stuk verder afgekapt.

*Afb. 1: Schouw kamer 5.*

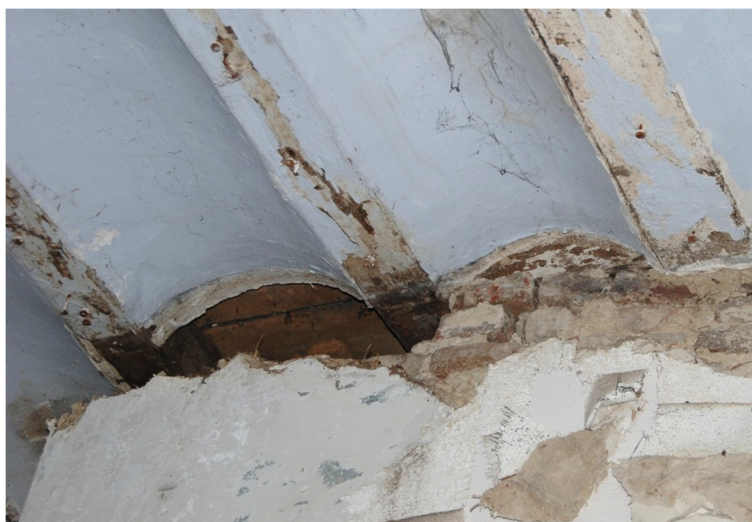
*Afb. 2: Schouw kamer 5 – detail vooraanzicht.*

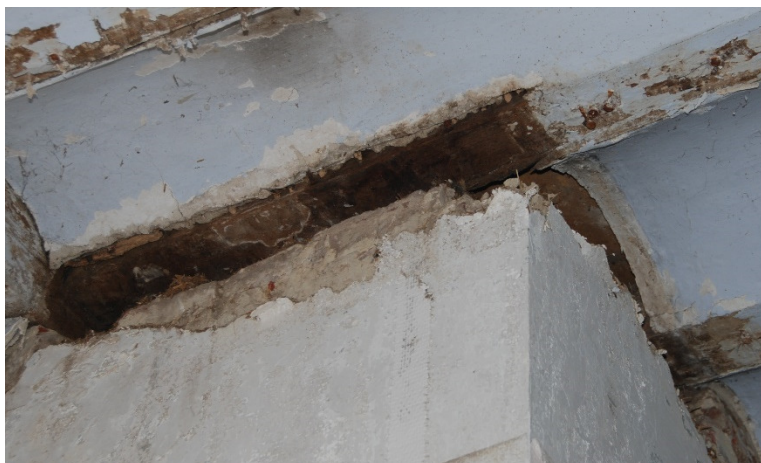
*Afb. 3: Schouw kamer 5 – detail zij aanzicht*

Hieruit is naar voren gekomen dat waar de huidige zichtbare schouwboezem een mooi gelijk rechthoekig volume vormt, de onderliggende schacht een grilligere vorm heeft met een rechte en een taps toelopende zijde.

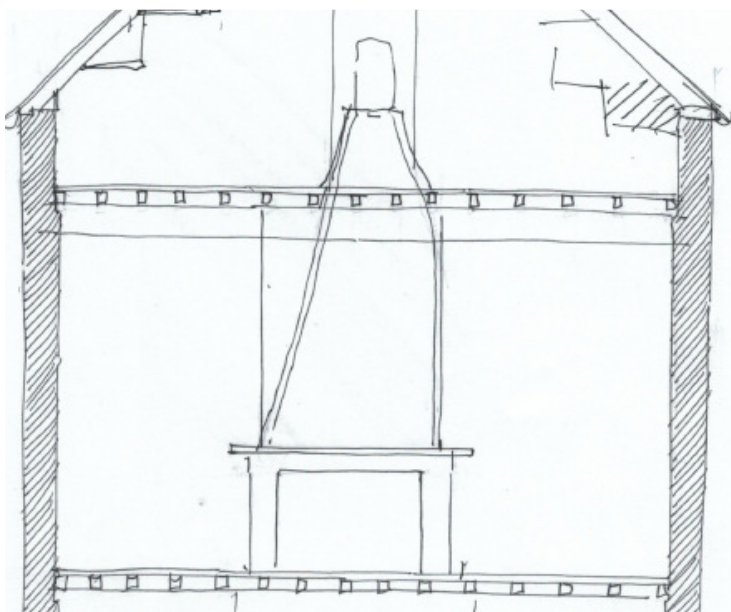
*Schets van de schouw – vooraanzicht verdieping en zolder.*

De schacht vertoont aan de zijden ook een bouwnaad wat een dubbele schacht doet vermoeden.

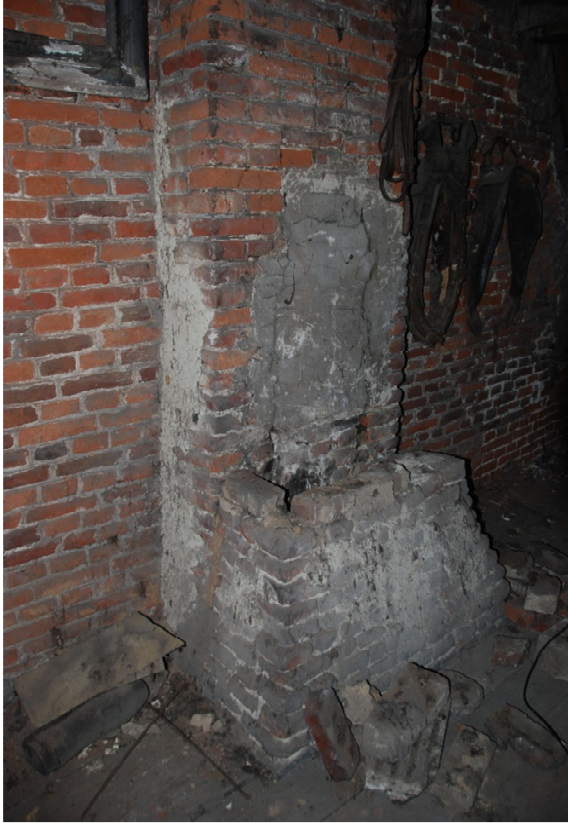
Dit vermoeden wordt bevestigd op zolder waar eveneens twee schachten zichtbaar zijn en dezelfde bouwnaad zich aftekent.

*Afb. 4: Schouw zolder*

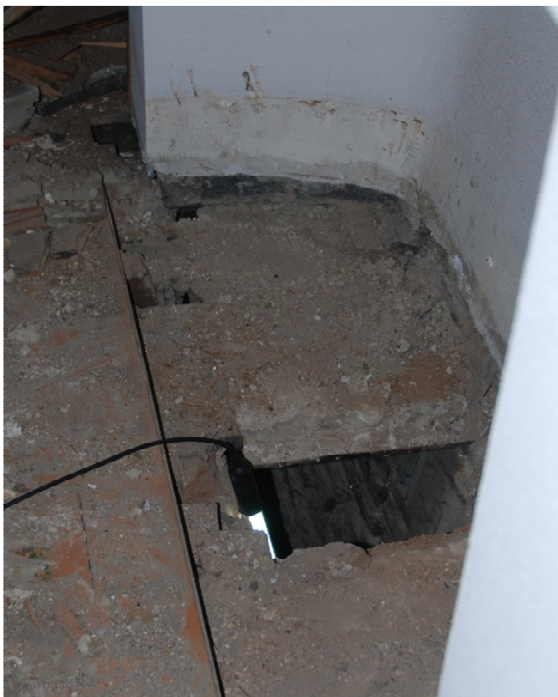
*Afb. 5: Vloer kamer 5*

Bij het wegnemen van deze vloerplanken werd vastgesteld dat de eigenlijke schouw hier wel rechthoekig is maar dat de boezem naar boven toe versmalt en zodoende verschilt van het huidige zichtbare rechte volume. Er werd dus ook hier bredere voorzetschouw toegevoegd.

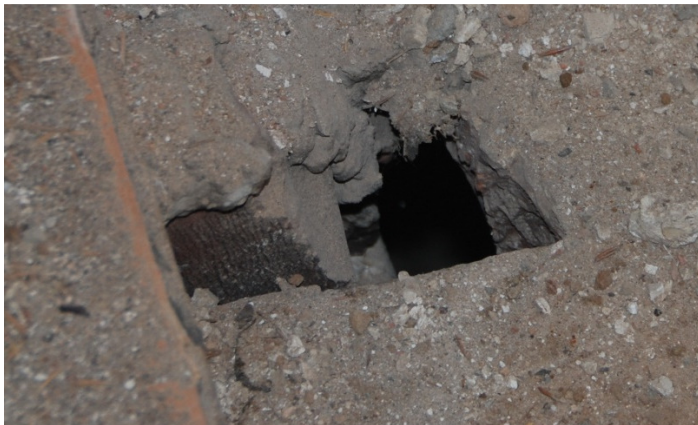
Bijkomend element is dat de huidige vloer van de verdieping niet is verankerd in de muur maar met ijzeren voetjes steunt op de schouw.

*Afb. 6: Vloer kamer 5 – detail ijzeren voetjes voor het ondersteunen van de vloer.*

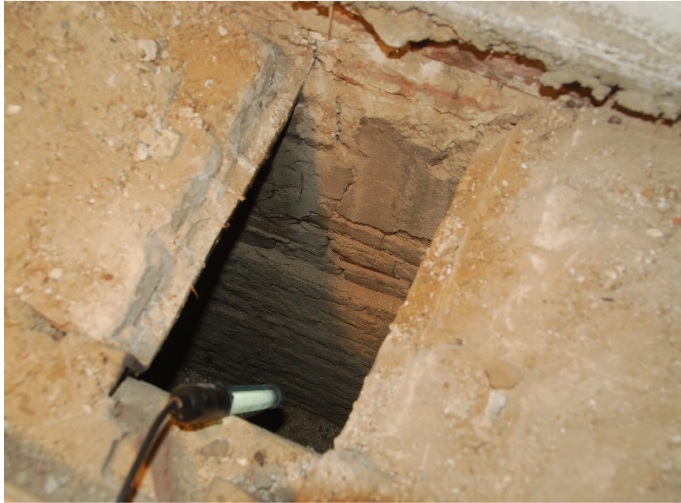
Door het openmaken van de vloer was tevens te zien dat de buitenzijde van de originele schouw was voorzien van een leembezetting. Deze bezetting is doorheen de tijd grotendeels losgekomen en afgevallen.

*Afb. 7: Vloer kamer 5 – detail leembezetting op de schouwwand.*

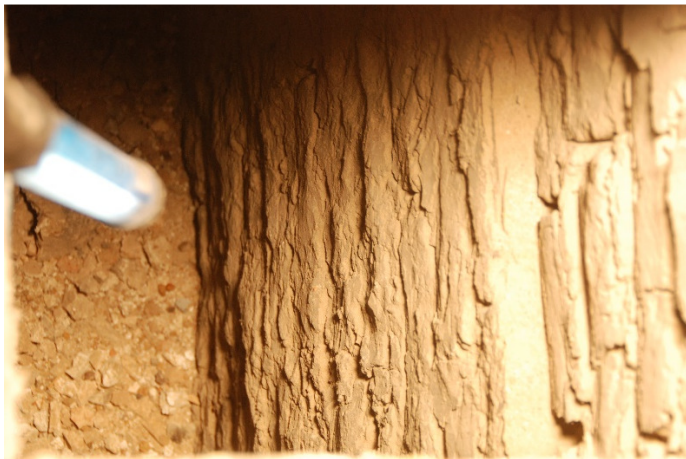
Restanten van de bezetting liggen verzameld op de bodem in de holte tussen de schouw en de voorzetschouw.

*Afb. 8: Schouw vanaf kamer 5 – detail leembezetting op de schouwwand en afgevalen restanten ervan op de bodem.*

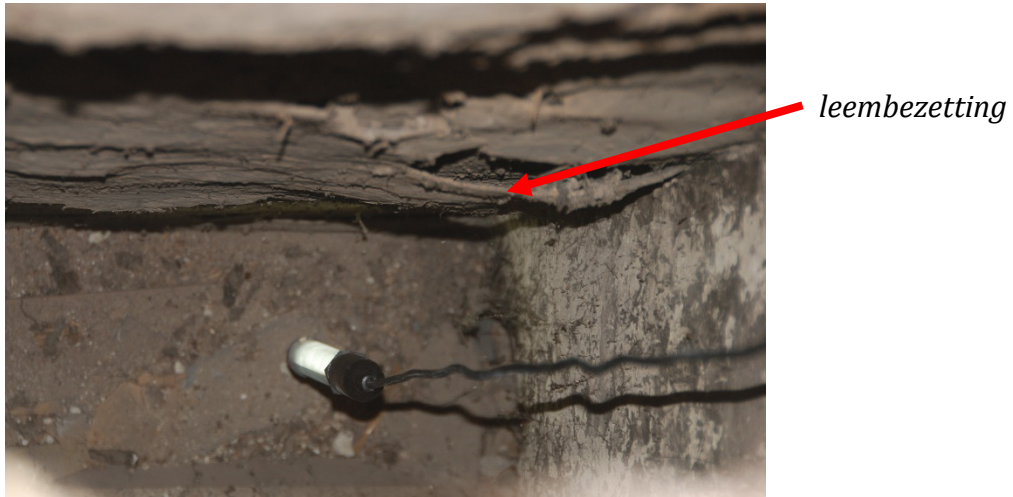
Ook vanaf de opening op zolder is de leembezetting van de originele schouw nog duidelijk zichtbaar.

*Afb. 9: Schouw vanaf zolder – detail leembezetting op de schouwwand.*

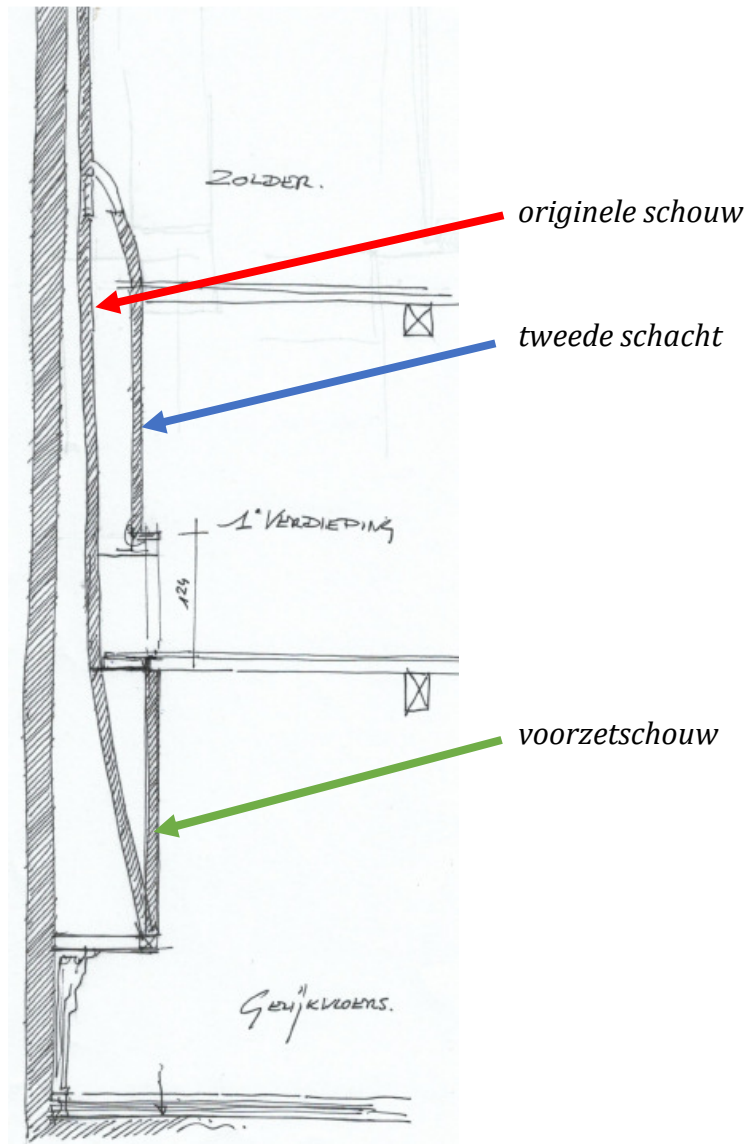
Schets van de schouw – dwarsdoorsnede.

Indien de lijnen van de schachten worden doorgetrokken tekenen zich duidelijk twee volumena af, nl. de originele schouw die vanaf het gelijkvloers doorloopt tot boven het dak en de rechte voorzetschouw op het gelijkvloers waarop het vloervolume van de verdieping steunt met vanaf de verdieping de tweede schacht. Deze schacht is op zolder in de oorspronkelijke schouw ingewerkt.

De beperkte aanwezigheid van roetafzetting op de wanden van de tweede schacht doen vermoeden dat ze slechts beperkt werd gebruikt.
