MONUMENTTENWACHT VLAAMS-BRABANT

Inspectierapport B-64/22190/2015/B - Burgerhuis Hellespiegel
Grote Markt 23 - 3440 ZOUTLEEUW

Inspectie Bouwkunde	INSPECTIENUMMER : B-64/22190/2015/B
OBJECT	: Burgerhuis Hellespiegel
LIGGING : Straat + nr. Gemeente/Stad	: Grote Markt 23 3440 ZOUTLEEUEW
WETTELIJKE BESCHERMING	: Monument d.d. 12/03/1951
HUIDIGE FUNCTIE	: Bewoning (eventueel met nering)
ABONNEE	: Dhr. Jan PEETERS Ridderstraat 15 3440 ZOUTLEEUEW
INSPECTIEDATA	: 23/03/2015
UITGEVOERD DOOR	: Sofie BUGGENHOUT - Karolien STERKMANS sofie.buggenhout@monumentenwachtvlaamsbrabant.be 0475 45 03 97
TOTAAL AANTAL MANUREN	: 5u00 (ter plaatse)
UITGEVOERDE WERKEN	: /
GEBRUIKTE MATERIALEN	: /
VORIGE INSPECTIES	: /
OPMERKINGEN	: Om de dienstverlening van Monumentenwacht meer op maat te maken, wordt ervoor geopteerd om de verslagen beknopter en de aanbevelingen concreter te maken. Hierbij gaan we als volgt te werk: - het eerste (of laatst opgemaakte) verslag is een uitgebreid, allesomvattend verslag en geldt als nulmeting. - de volgende inspecties (om de 3 tot 5 jaar) laten toe om in de toekomst een toestandsvergelijking te maken. In dat verslag worden dan enkel de veranderingen of de aandachtspunten op

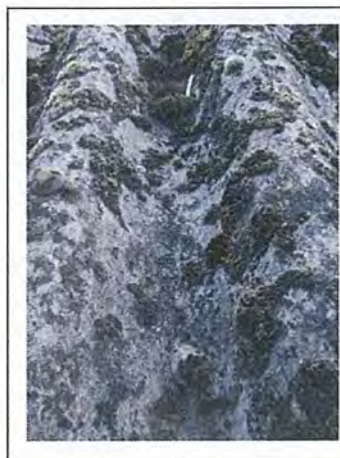
In de loop van de jaren (*) werd de dakbedekking vervangen door vezelcementen golfplaten.

De platen vertonen sporen van vervezeling, aangezien er vermoedelijk asbestvezels verwerkt zijn in de platen, is het belangrijk om bij werken of vervanging de nodige beschermingsmiddelen te gebruiken.

Foto: afschilferende en bemoste vezelcementen golfplaten

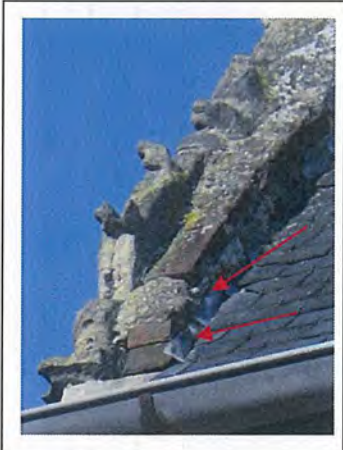
-	-	-	-	-	
1.2.6. Opgaand muurwerk			100			<p><u>Woning [1]:</u> De ingevlochten loden slabben , omhoog gezet tegen het bovendakse muurwerk van de topgevels. De afdekkende aanstrijking is op verspreide plaatsen verdwenen, waardoor er kans is op waterinfiltratie met inrottingen naar de onderliggende houten structuur als gevolg. (zie rubriek 3.1.)</p>
			M

<p><i>Foto: loszittende slabben in aansluiting met het bovendakse topgevel-metselwerk.</i></p>

- Vernieuwing van de dakbedekking en de hierbij horende dakaansluitingen. 1.1.2.
- ingevlochten loden slabben in aansluiting met het bovendaks muurwerk (topgevels en schoorsteen). De loden slabben inwerken tussen de leien en omhoog plaatsen tegen het muurwerk. Nadien afstrijken met een aanstrijking om waterinfiltratie te voorkomen. 1.2.6.
 - zinken hanggoten vernieuwen, evenals de ondersteunende beugels. 4.1.
 - afdekking van de vezelcementen schoorsteenpijp vervangen, het inwerken van de slabben tussen de leien is een goede en duurzame manier. 2.4.

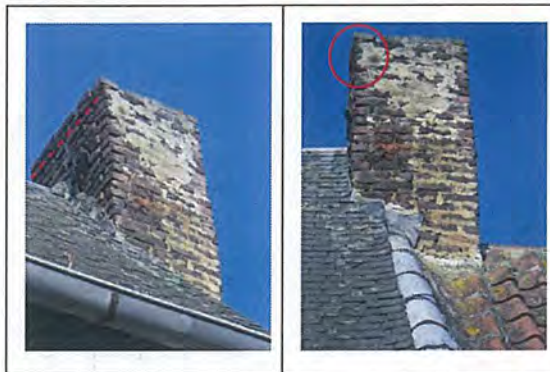
De noordelijke schoorsteen vertoont in de bovenste zone loszittende bakstenen (zie foto)

De schoorsteen is bovenaan niet voorzien van een afdeksteen, waardoor regenwater tot op de vloer van het gelijkvloers loopt. De stenen zijn nat.

Foto: aanzicht van de loszittende stenen in de bovenste zone

- De uitgeschoven leien herplaatsen, open geplooid leihaken vervangen in afwachting van een totale vernieuwing van de dakbedekking. [1.a] 1.1.2.
- Het dichten van de openingen tussen de muurplaten en de kepers om te voorkomen dat er nog vogels en andere dieren op de zolder binnen kunnen. 3.1.
- Stabilisatie van de noordelijke bovendakse schoorsteen. De bovenste stenenrijen opnieuw metsen. Aangezien er werken aan de schoorsteen gebeuren, is dit ook het moment om een deksteen te voorzien bovenop de schouw, zodat er niet langer regenwater binnenvalt. 2.4.

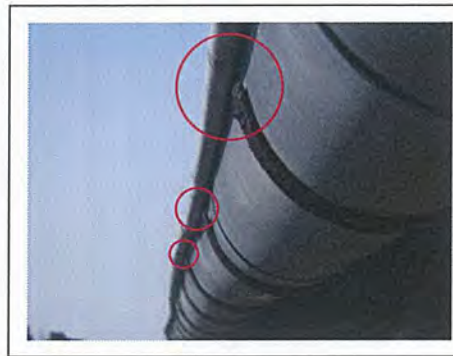
Foto: ontbrekende verankeringen van de beugels

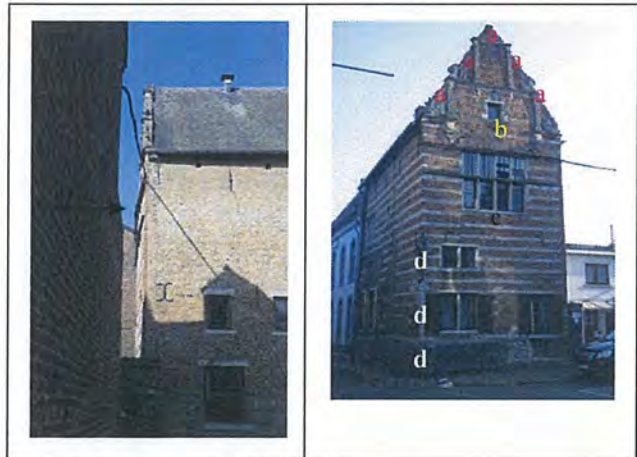
- zuidelijke gevel (voormalige voorgevel, topgevel):
 - a. baksteenmetselwerk waarbij het voegwerk sterk uitgesleten is, de stenen worden niet afgedekt tegen vallend regenwater. Mogelijk liggen enkele stenen los.
 - b. witte hardstenen dorpel is gebroken, er kan water naar het onderliggende muurwerk dringen.
 - c. vooruitstekende zone in de voorgevel, de monelen van de kruisramen (inclusief buitenschrijnwerk) helt over naar het zuiden.
 - d. de zuidwestelijke hoek van het gevelmetselwerk buikt uit naar het zuidwesten. Vermoedelijk gaat dit over een oude zetting, er zijn geen aanwijzingen dat hier nog steeds beweging inzit.

Foto links: bolstand van de zuidelijke voorgevel ter hoogte van de ramen op de verdieping

foto rechts: aanduiding van de gebreken a.d.h.v. letters

- De bovenste rijen van de zuidelijke trapgevel stabiliseren, loszittende stenen verankeren, de uitgesleten voegen, voldoende diep uithalen en opnieuw opvoegen met een compatibele mortel. 5.1.

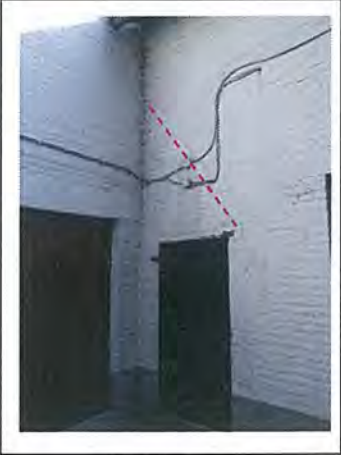
<u>Schuur [2]:</u> De muren van de schuur, zijn zowel de binnenwanden als de buitenwanden, de scheurvorming waarvan sprake, is zowel langs de binnen- als langs de buitenzijde zichtbaar. De wanden komen niet meer afzonderlijk terug in rubriek 6.1.1. - westgevel (voorgevel): * in de gevel zijn sporen van oudere ingrepen, zoals het verkleinen van de poort. * de scheurvorming boven de deur (zie onderstaande foto), loopt nog door aan de binnenzijde.

<i>Foto: scheurvorming boven de deur naar de schuur</i>

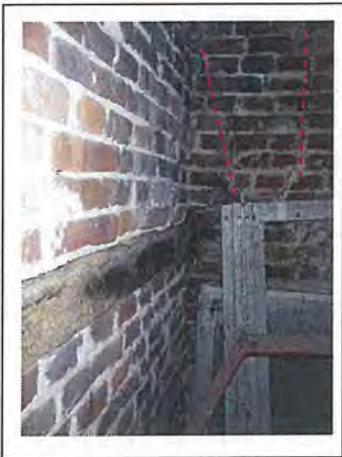
<p><i>Foto: verticale scheurvorming tussen noordelijke en oostelijke muur</i></p> <ul style="list-style-type: none"> - Zuidgevel: <ul style="list-style-type: none"> * de onderste zone van de gevel vertoont sporen van vocht door het opspattend regenwater (afvoer die niet lang genoeg is, zie rubriek 4.2.) * de muurankers zitten voor zover waarneembaar op hun plaats. De stevigheid van de verankering kon niet worden gecontroleerd!
<p>5.2. Natuursteen + voegwerken</p> <p>5.2.2. Witte steen</p>	50	50			<p><u>Woning [1]:</u></p> <ul style="list-style-type: none"> - de natuurstenen ornamenten in de verschillende gevels zijn ernstig verzand en bevuild met gipskorsten (*). - de witstenen monelen van de kruisramen (in de zuidelijke gevel) hellen over naar het zuiden. zie foto onder rubriek 5.1. - de dorpel van het bovenste raam in de zuidelijke gevel is gebroken. - de plint in witte steen (en andere types natuursteen) vertoont een vervuiling, maar verkeert structureel in goede staat. <p><i>(*) Gipskorsten worden gevormd o.i.v. zure regen. Door een chemische reactie in de steen wordt er gips gevormd aan het oppervlak van de steen. Bij beregening wordt het gips opgelost en weg gespoeld = we zien een verpoederend oppervlak. De delen die niet beregend worden, vervuilen en laten een zwarte korst zien.</i></p>

- noordelijke topgevel
 - * de overhellende gevel stabiliseren en bijkomend ondersteunen om instortingsgevaar te voorkomen. 5.1.
 - * bijkomend stabiliteitsonderzoek laten uitvoeren,
 - * na de brand werden de muurankers niet opnieuw verankerd, deze ankers verbinden de dakstructuur met de topgevels. 5.7.1.
 - * Controleren van de draagkracht van de ingewerkte muurbalk, die sporen van brand vertoont. 3.1.
- oostelijke gevel:
 - * De verticale scheuren inbinden, voornamelijk de inbinding van de tussenmuur en de oostelijke gevel garanderen. 5.1.

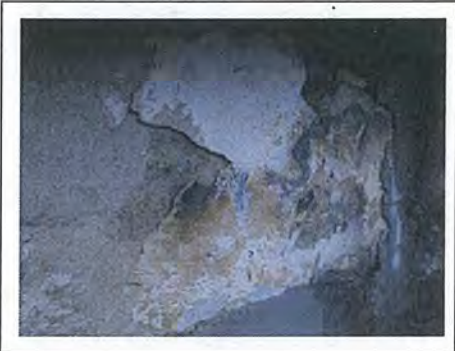
Bouwdeel	G	R	M	S	N	Toelichting
5.6. Afwerklingen opgaand muurwerk		100				
5.6.1. Pleisterwerk	-	-	-	-	-	<p><u>Woning [1]:</u> In zones die minder onderhevig zijn aan de weersinvloeden, werden oude sporen van kaleilagen teruggevonden. De kaleilagen bieden een zekere bescherming aan de stenen.</p>

<p><i>Foto: restanten van kaleilagen op de gevels</i></p>

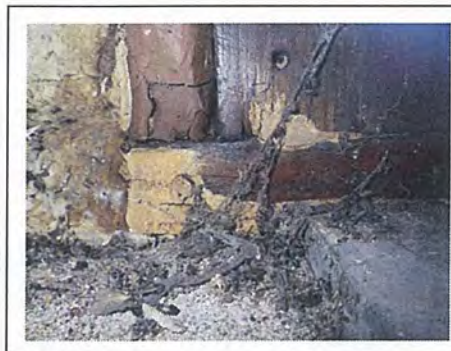
- Het raam in de noordelijke topgevel kan niet worden geopend, er is een zwamaantasting aanwezig en de inrotting van het kader zorgt ervoor dat het openen van het raam niet vlot verloopt. Monumentenwacht heeft het risico niet gelopen om het raam te openen en het nadien niet meer te kunnen sluiten.

Foto: zwamvorming in vast kader en opengaand deel van het zolderraam

De door de zwam aangetaste onderdelen moeten eerst volledig droog zijn, vooraleer ze kunnen behandeld worden. De restanten van de zwam verwijderen, en het aanbrengen van een fungicide op de aangetaste zones is aangewezen. Gebruik een fungicide op basis van conazoles en permethrines, een mogelijke merknaam is Xyladecor Combi.

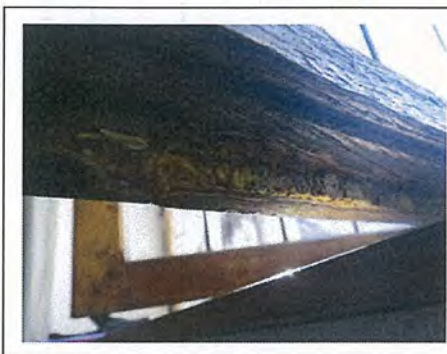
- Er is een waterinfiltratie in het centrale opengaande deel van het schrijnwerk, er is eveneens zwamvorming opgemerkt.
- de afwerkklagen zijn schraal, waardoor het hout niet langer beschermd is tegen weersinvloeden.

Foto: zwamvorming in opengaand deel van de ruit

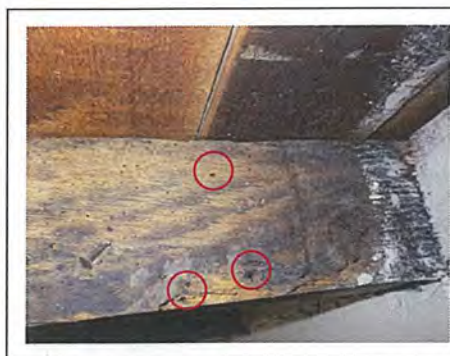
- 1ste verdieping – noordelijke kamer:
 - * de vloer helt af in de noordwestelijke hoek
- 1/2^{de} verdieping – opkamer:
 - * in de moerbalken van de bovenliggende vloer werden uitvliegaten van houtborende insecten teruggevonden, de aantastingen zijn niet actief. (zie onderstaande foto)

Foto: lichte maar niet actieve aantasting door houtborende insecten.

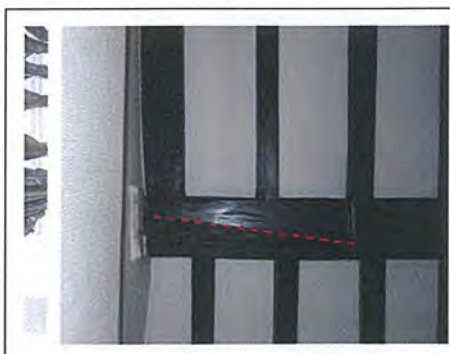
- gelijkvloers – noordelijke kamer:
 - * in de moerbalk die van noord naar zuid loopt, vertoont een diepe windscheur die over een zekere diepte doorloopt.

Foto: ondersteunende sleutel van de moerbalk vertoont een diepe scheur die de halve diepte van de balk betreft.

De ondersteunende slof van de noordelijke kamer (gelijkvloers) vervangen, gezien de draagkracht flink is afgenomen door de diepe scheurvorming. Vermoedelijk zal het schouderstuk voldoende stevig zijn, maar bij een grotere belasting van de vloer op de 1^{ste} verdieping, kan dit gevolgen hebben. 6.1.2.

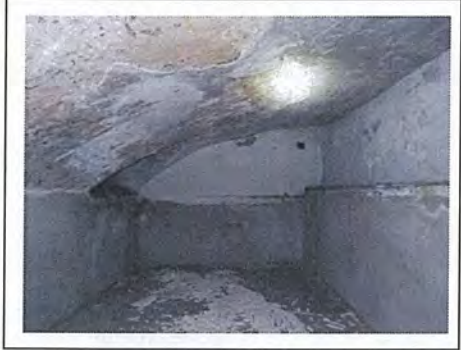
de tongewelven van de kelder verkeren structureel in goede staat, de afwerkklagen komen verspreid los. De wanden en vloeren zijn behandeld tegen doorslaand en opstijgend vocht. De kelder vertoont voor het overige geen structurele gebreken.

<p><i>Foto: afbladderende afwerklaagen van het gewelf van de kelder</i></p> <p>De funderingen worden als dusdanig niet gecontroleerd door Monumentenwacht, er zijn aanwijzingen dat er in het verleden zettingen van de funderingen hebben plaatsgevonden. Het is niet volledig uit te sluiten dat deze zettingen gestopt zijn, er zijn echter geen aanwijzingen dat er momenteel nog problemen zouden zijn.</p>
