## Beheersplan Onroerend Erfgoed

Beschermde archeologische site “de middenpaleolithische site te  
Veldwezelt Hezerwater en het talud tussen deze zone en het  
Albertkanaal”

Neanderthalerweg zonder nummer | Veldwezelt (Lanaken)

Monumentenwacht Vlaanderen vzw | Oude Beurs 27, 2000 Antwerpen

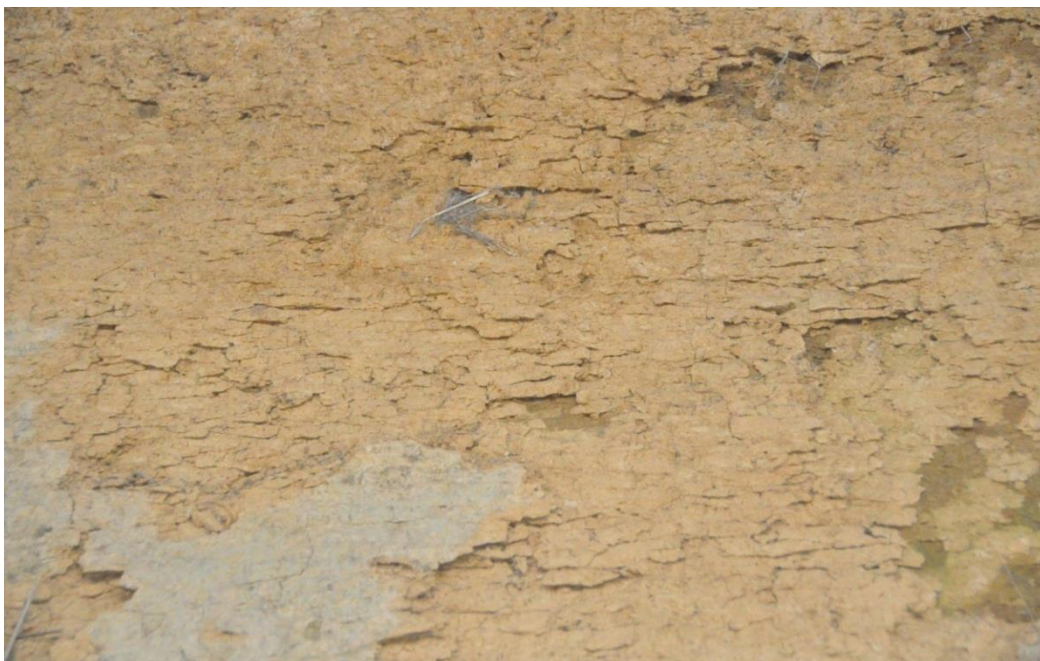
Profiel 1 (orthowand 4): bijna de volledige oppervlaktelaag van het overkapte gedeelte is afgeschilferd (cf. infra) , helemaal onderaan de profielwand is er plaatselijk diepere afschilfering/uitspoeling. Uit de toelichting door Dr. Vancampenhout is gebleken dat de bodempartikels voornamelijk horizontaal liggen, waardoor water niet verticaal naar beneden loopt maar vooral zijwaarts (horizontaal) haar weg zoekt uit de wand. In het profiel zit één diepere geul en enkele beginnende geulen (zie bijlage 6A en 6B).

*Detail afschilfering profiel 1 (© Mowa, 25.01.2018)*

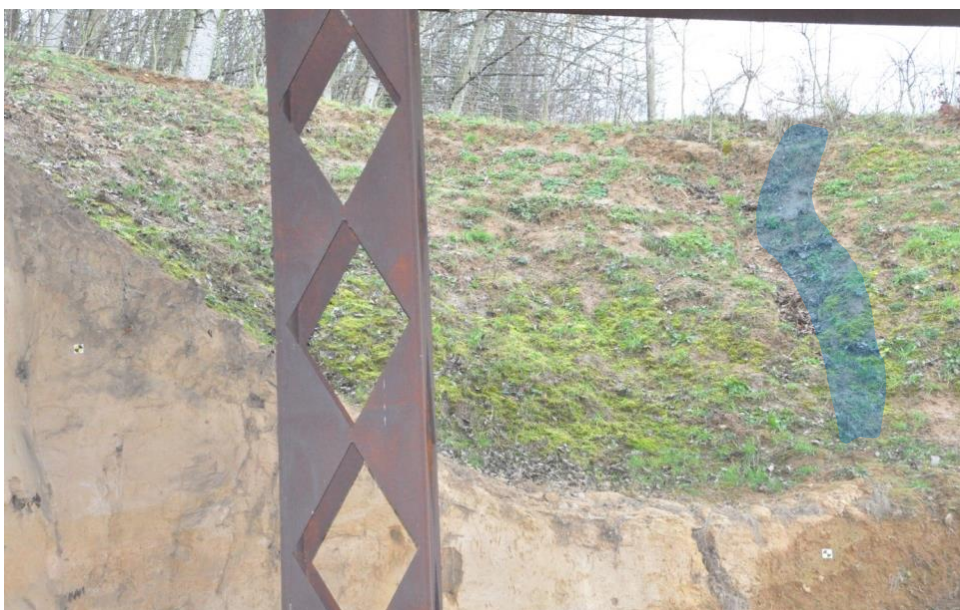
Inrichting site: op de nieuw aangelegde taluds komt geleidelijk aan een gesloten bodemdek tot stand, al zijn er nog een aantal probleemzones waar de begroeiing nog steeds niet gesloten is, wat de erosiegevoeligheid verhoogt. Dit geldt in het bijzonder voor de helling die haaks (ten noorden) op profiel 2 staat. Hier is een beginnende geul zichtbaar. Ook de zones die na de storm van augustus 2014 bekleed werden met vooringezaaide kokosmatten moeten goed opgevolgd worden (zie bijlage 13A en B).

*Helling ten noorden van profiel 2 (© Mowa, 25.01.2018)*

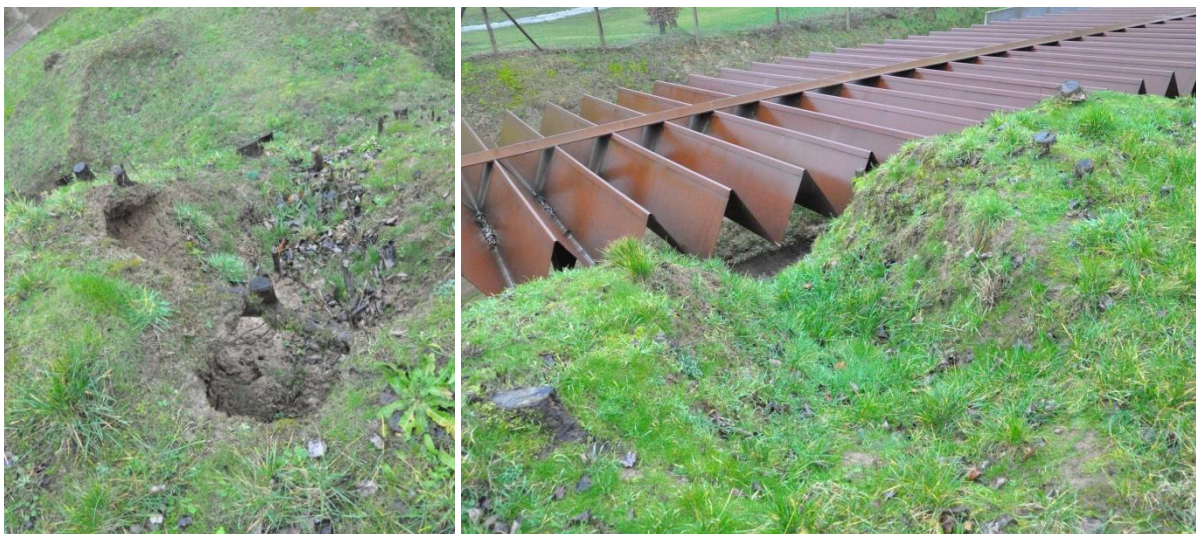
In de oostelijke wand van de lange infiltratiegracht die achter de leemwand loopt, zijn verschillende oude en beginnende bermravijntjes zichtbaar. De oude bermravijntjes dateren vermoedelijk van voor de inrichtingswerken en zijn veelal begroeid met grassen, en bijgevolg minder erosiegevoelig. Tijdens de inrichtingswerken is de houtige begroeiing op de site volledig verwijderd of afgezet en behandeld. Bij het afsterven van de stronken en de wortels in de leemwand kunnen er erosiegeultjes ontstaan. De wortels en stronken vormen bovendien een aantrekkingspool voor gravende dieren. Dit moet goed opgevolgd worden. Om erosie te vermijden is de vorming van een gesloten bodemdek (bij voorkeur grassen) in de ontstane depressies van groot belang.

*Bermravijntjes in berm naast infiltratiegracht in grondmassief achter de leemwand (© Mowa, 25.01.2018)*

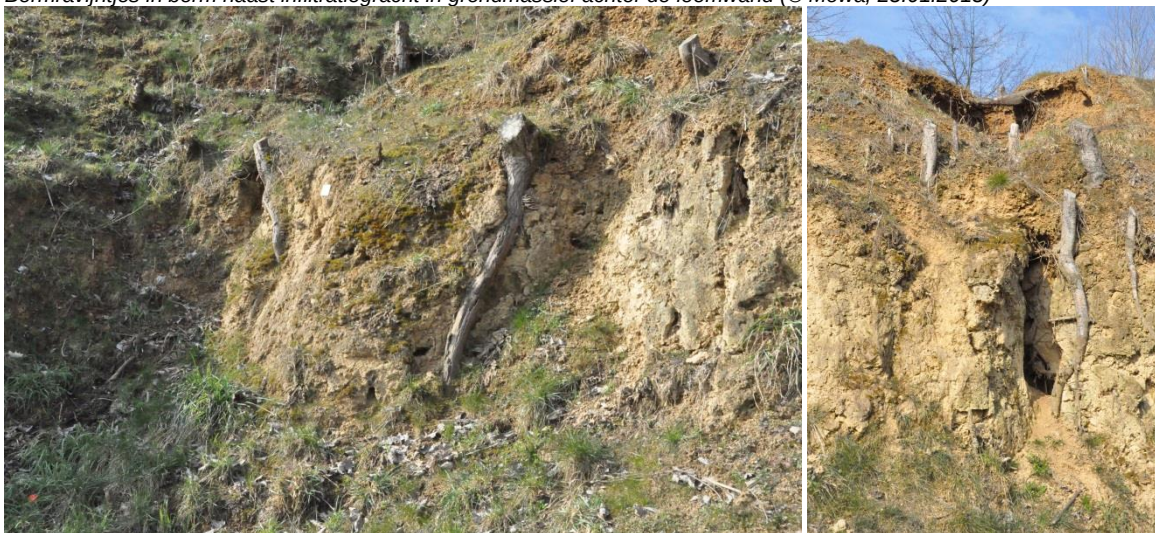
*Wortels in tussenwanden (links: orthowand 7 ; rechts: orthowand 2) (© Mowa, 06.03.2018)*

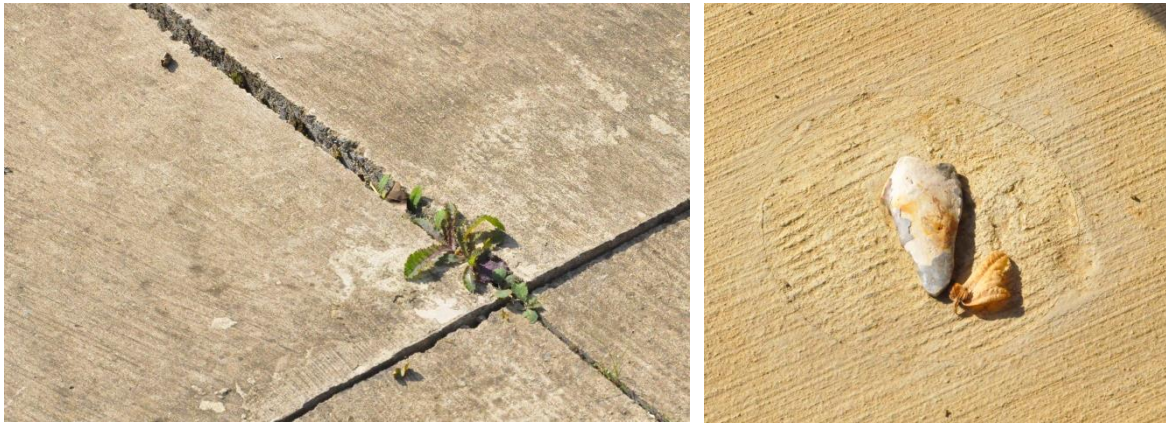
Ook de infrastructuur is aan fysieke degradatie onderhevig: de betonplaten van de ontmoetingsplaats schuiven bijvoorbeeld uit elkaar, de replica van de vuurstenen artefacten verliezen hun kleur (beschermlaag) en de metalen latjes die voor de tijdsindeling moeten zorgen langs het toegangspad komen los. In een van de afdaken (over profiel 3) is plaatselijk een lasnaad losgekomen, maar dit is

*Betonplaten en replica vuursteenartefacten op ontmoetingsplaats (© Mowa, 21.09.2017)*

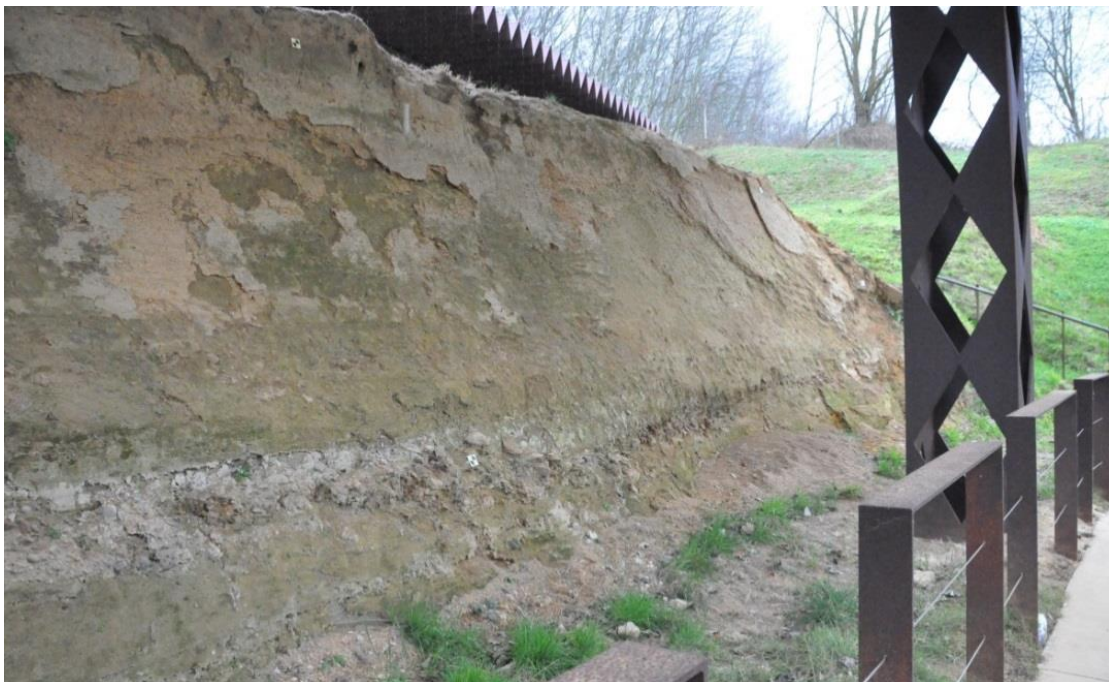
Profiel 1 (orthowand 4): uit de vochtmetingen tijdens de twee jaar monitoring blijkt dat het grootste deel van dit profiel over het algemeen veel natter staat dan de andere twee profielen. De hoge vochtbelasting heeft als gevolg dat er veel mossen en algen groeien op het profiel. In de winter van 2017-2018 is over een groot deel van het profiel de volledige oppervlaktelaag afgeschilferd ten gevolge van vorstschade, waardoor ook de mossen verdwenen zijn.

*Afschilfering oppervlaktelaag profiel 1 (© Mowa, 25.01.2018)*

Waarschijnlijk zijn er verschillende oorzaken aan te halen voor de hoge vochtbelasting:

- het is het laagst gelegen profiel: meeste last van grondvocht en laagst gelegen punt waar alle water naar toe stroomt ;
- het is het langst in de schaduw gelegen profiel: kan niet goed uitdrogen ;

- er is geen drainage onmiddellijk achter het profiel aangelegd. Deze werd geschrapt uit het oorspronkelijke ontwerp. Het hoger gelegen betonnen plateau watert af naar het profiel. Het regenwater dringt in de grond achter het profiel en vormt een extra vochtbelasting. Dit is een aanzienlijke hoeveelheid, aangezien per 1 m<sup>2</sup> beton 800 liter water per jaar opgevangen wordt en in de richting van het profiel afwatert (cf. J. Poesen) ;

- mogelijk is de Compaktunalaag niet volledig verwijderd, wat de afschilfering mee kan verklaren doordat het vocht niet kan uitdrogen. Door de Compaktuna wordt de buitenste laag van het profiel weliswaar harder (meer 'aaneengekit' en minder gevoelig voor algengroei); maar het hars zorgt er ook voor dat de buitenste schil weinig dampdoorlatend is. Grondwater en het regenwater dat het profiel te verwerken krijgt droogt normaal uit langs de 'gemakkelijkste' weg: de profielwand. Als de droging hier niet vlot verloopt, doordat er een laag is waar water(damp) niet vlot doorheen kan, stapelt het vocht zich op achter de met Compaktuna verharde laag. Vorst zorgt ervoor dat de hechting tussen de Compaktuna en de verharde laag verbroken wordt, waardoor de verharde pakketten zullen afvallen.

De oplossing voor deze hoge vochtbelasting moet met de architect en specialisten terzake verder bekeken worden. In ieder geval moet de graslaag bovenaan de profielwand hersteld worden zodat er een gesloten bodemdek tot stand komt. Enkele verder te onderzoeken mogelijkheden zijn:

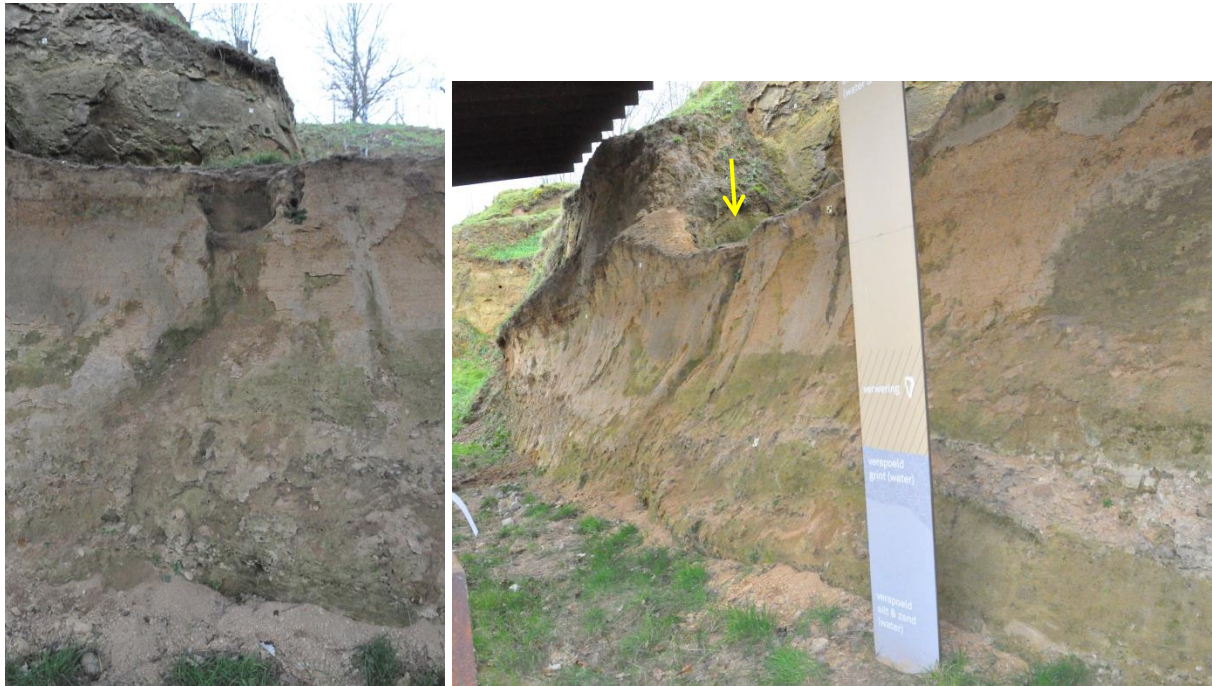
Al tijdens de inrichtingswerken is er ten gevolge van hevige regenval (september 2014) een geul ontstaan in het profiel. Hierop volgend is er een dammetje aangelegd achter het profiel om afstromend water tegen te houden. De Compaktuna is toen ook van het profiel verwijderd. Uit de monitoring blijkt dat de geul vochtig blijft. Bovenaan de geul zit een kleine “zonk”. Op 28/06/2016 is vastgesteld dat de grasmat bovenaan het profiel gedeeltelijk weggespoeld is (na een periode van veel regen), waardoor er water over het profiel naar beneden spoelt en tot gevolg heeft dat er twee nieuwe geultjes gevormd zijn (zie bijlage 6B).

Grote geul in profiel 1 met rechts ervan twee kleinere geultjes (© Mowa, 25.01.2018)

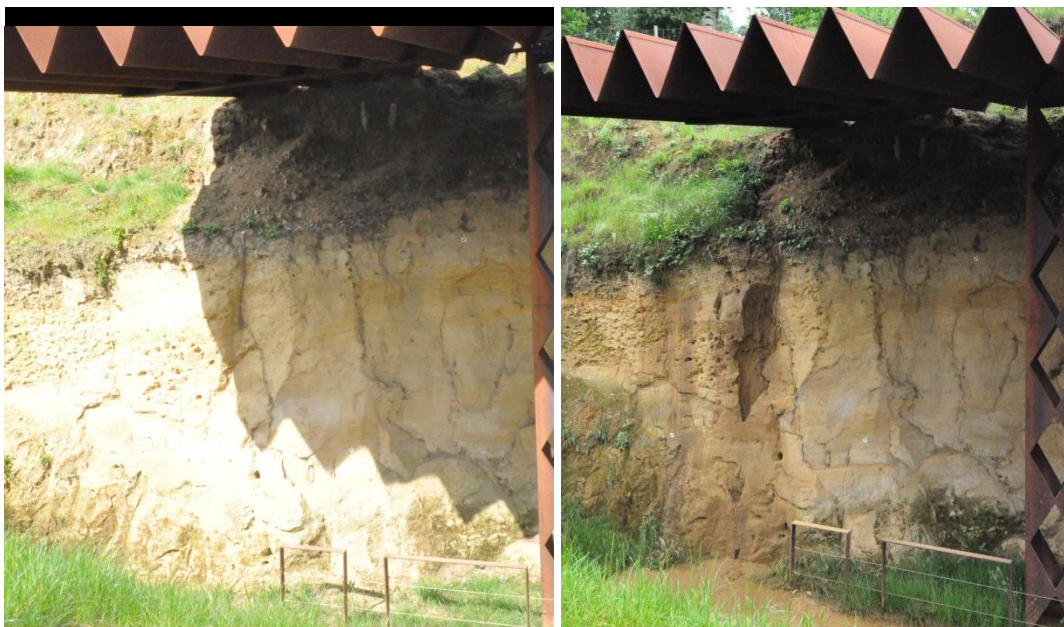
Profiel 3 (orthowand 1): na hevige en langdurige regenval eind mei 2016 is een gedeelte van de profielwand net links van de overkapping uitgespoeld. Hier is een grote geul ontstaan.

Voor (© Mowa, 28.04.2016) en na de uitspoeling (© Mowa, 31.05.2016)

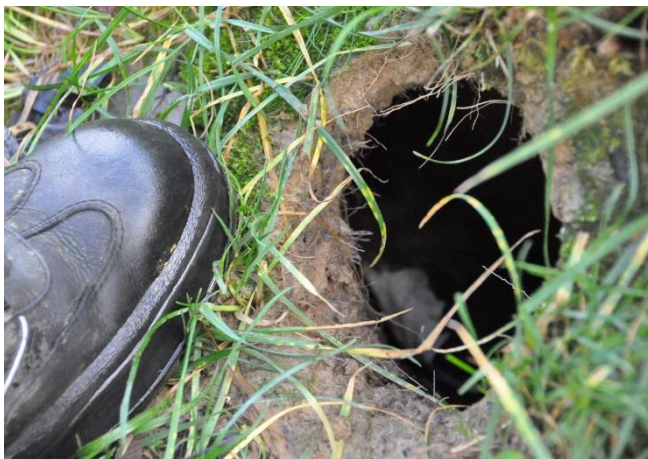
Tijdens de hevige regenval in september 2014 was er ook al leem uitgespoeld aan deze wand. Toen werd gedacht dat de grond afkomstig was van de nog niet begroeide hellingen (zie hoofdstuk 2.3.2.). De oorzaak van de plotse uitspoeling op deze plaats is vermoedelijk te wijten aan een combinatie van factoren. Aan de aanzet van de uitspoeling zit een lange worteltak. In de grond bovenaan het profiel zijn tijdens de inspectie van eind mei 2016 barsten en holtes vastgesteld waar water in kan dringen. In de infiltratiegracht achter het profiel is op 15/12/2015 een groot dierenhol vastgesteld, dat zich ter hoogte van de (latere) uitspoeling bevindt en dat (achteraf gezien) hieraan kan gerelateerd worden. Tijdens de inspectie van 18/10/2016 bleek dat er een tweede kleiner holletje naast het grote dierenhol bijgekomen was.

*Dierenhol in infiltratiegracht (© Mowa, 15.12.2015)*

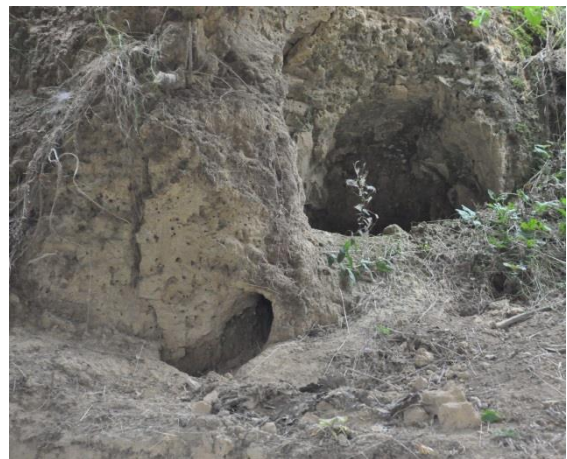
*(© Mowa, 18.10.2016)*

Na overleg ter plaatse met de gemeente en de architect op 18/10/2016 zijn de dierenholten gedicht in januari-februari 2017. Toen is dit gedeelte van de gracht ook bekleed met anti-worteldoek (geotextiel).

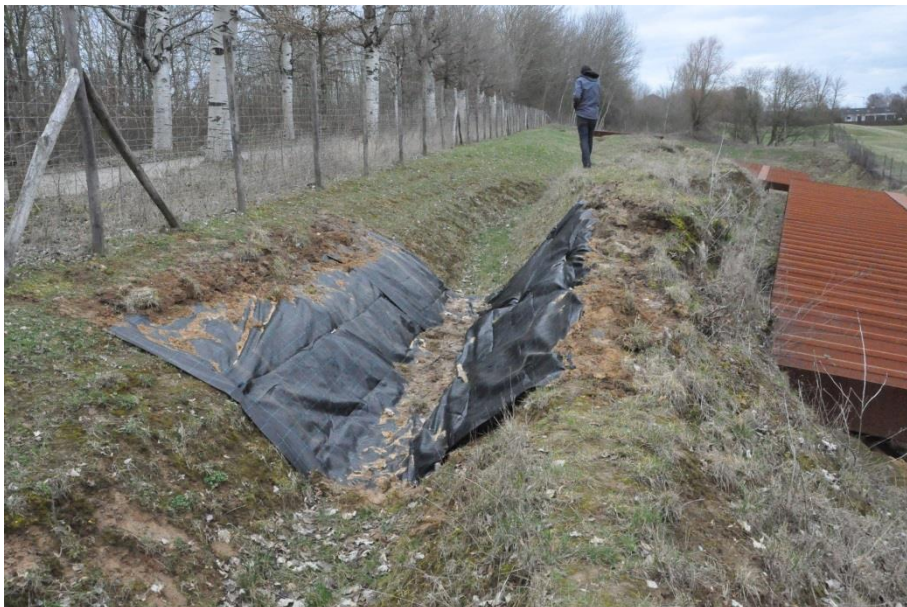
*(© Mowa, 27022017)*

in de infiltratiegracht onder het doek opnieuw open en veel groter geworden is. Voor het hol verzamelt zich een plas water. Dr. Vancampenhout geeft aan dat het om een ernstig geval van “pipe erosion” gaat, waarbij ondergronds een erosiegeul (pijp) gevormd wordt ten gevolge van waterinfiltratie. Deze kan ondergronds uitgroeien tot enorme holtes doordat het water de kalk in de bodem oplost. Zonder maatregelen zal dit vroeg of laat leiden tot het naar beneden komen van een groot stuk profielwand. Er wordt gesteld dat het van groot belang is om zo snel mogelijk een erosiecontrolespecialist te raadplegen en maatregelen te treffen zodat er geen enkele druppel water meer in en door de geul kan lopen.

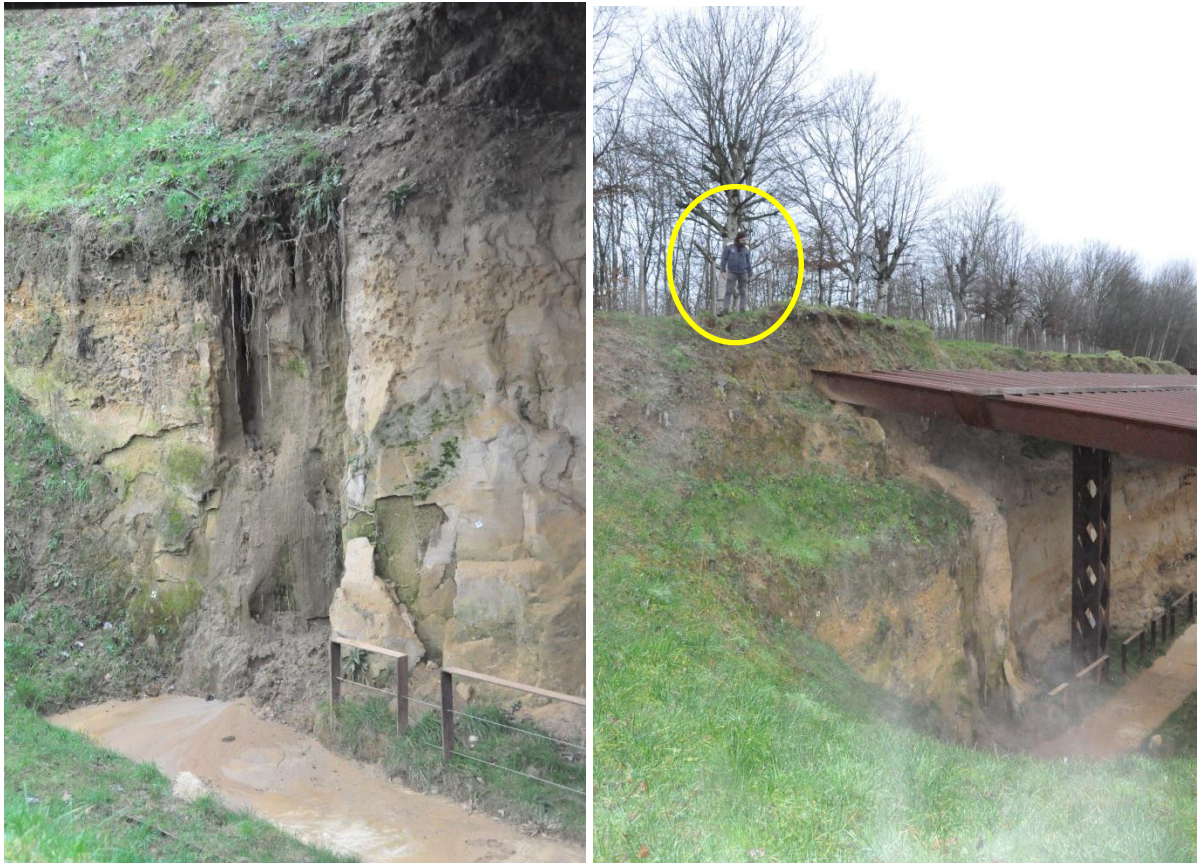
*Uitspoeling langs linkerkant profiel 3, monumentenwachter (gele cirkel) staat ter hoogte van het dierenhol in de infiltratiegracht (© Mowa, 25.01.2018)*

Hieropvolgend is Dr. Jean Poesen op 6/3/2018 ter plekke gekomen om de erosieproblematiek verder te bespreken. Op dat moment zijn er onder het doek twee hollen zichtbaar. Zijn conclusie is eveneens dat het om een ernstig geval van “pipe erosion” gaat, dat zo snel mogelijk moet gestopt worden. Als maatregel stelt hij voor om de holtes zo snel mogelijk op te vullen met een prop stro en kleiig materiaal dat goed gecompacteerd wordt. Daarnaast moet de werking van de infiltratiegracht grondig herbekeken worden.

combinatie met enkele hopen en gangen van dieren tot de gronduitspoeling geleid. De uitgevoerde werken zijn daarom slechts een tijdelijke oplossing. De werking van de infiltratiegracht en de afwatering dient volledig herbekeken te worden (zie tabel maatregelen), samen met de problematiek van de dierenholen. Indien de definitieve oplossing te lang op zich laat wachten, zal de grond terug uitspoelen en de toestand nog verergeren.

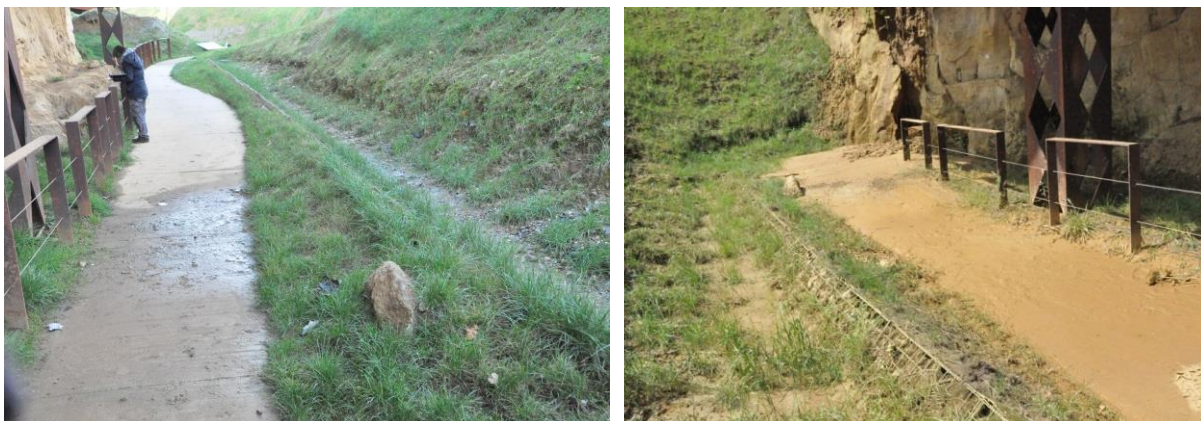
Ook de infiltratiegrachten voor de drie overkapte profielen functioneren niet naar behoren. Ze kennen veel leemophoping. Dit geldt vooral voor de infiltratiegracht voor profiel 3. Deze ligt op het einde hoger dan het betonnen looppad voor dit profiel. Bij veel regenval loopt de drainage over richting pad, waarbij leem weggespoeld wordt over het pad, over wel tien meter tot in de bocht van het pad. Dit wordt nog verergerd door de grond afkomstig van de geulerosie (zie boven).

*Infiltratiegracht voor profiel 3 (© Mowa, 26.11.2015 links ; 28.06.2016 rechts)*

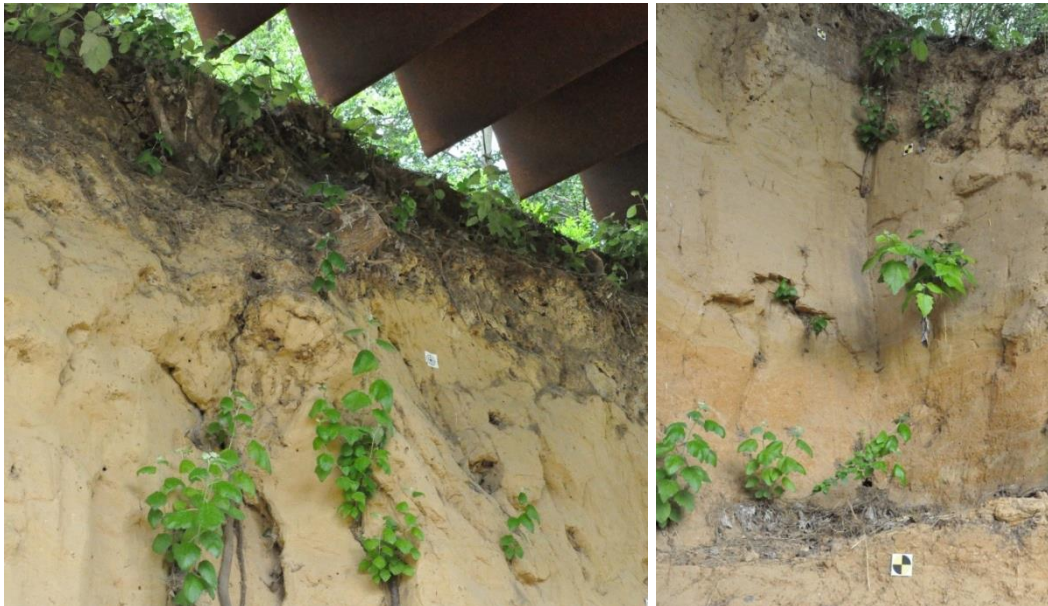
Voor wat de overkapte profielwanden betreft, is vooral op profiel 2 veel uitloop van abeel /spontane zaailingen van abeel vastgesteld. In mindere mate ook op profiel 3.

Opslag van abeel bovenaan en in rechterhoek profiel 2 (© Mowa, 28.06.2016)

De spontane opslag houdt waarschijnlijk verband met de ligging van deze wand dicht tegen de Neanderthalerweg, die langs weerszijden beplant is met abelen. Alle abeel en andere houtige gewassen op de site zijn in de loop van de monitoring opnieuw behandeld en afgezet in april 2017. Dit omwille van de schade die de wortels toebrengen aan de erfgoedwaarden van de profielwanden, maar ook omdat ze een belemmering vormen voor de leesbaarheid van de geologische opbouw van de overdekte profielwanden. Dit zal periodiek moeten herhaald worden totdat alle houtige begroeiing verdwenen is. Er is bovendien een consensus met ANB en de gemeente dat de abelen ter hoogte van de site mogen gekapt worden, zodat deze zich niet verder spontaan kunnen verspreiden (zie tabel met maatregelen).

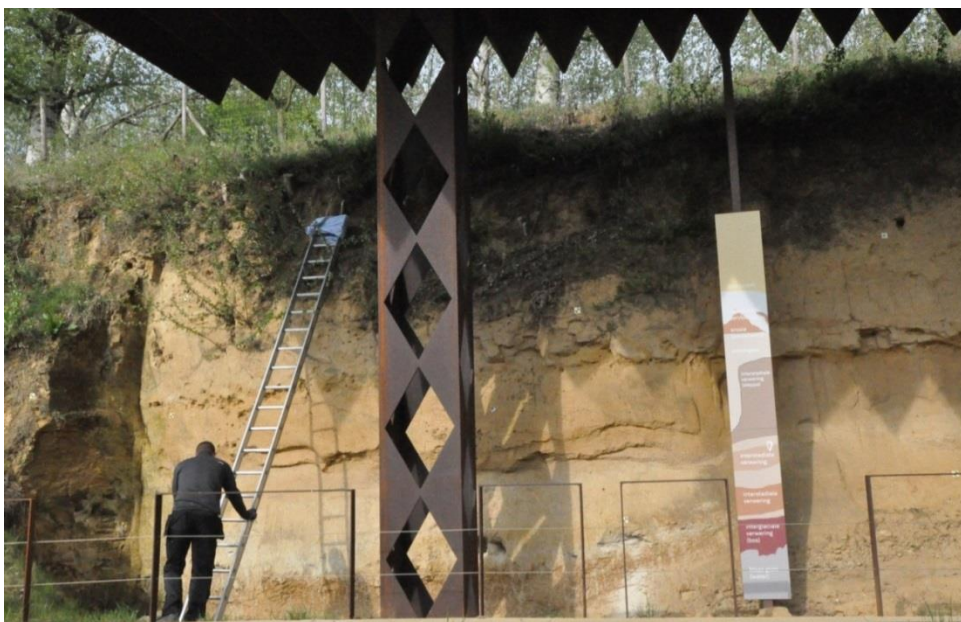
Verwijderen opslag van abeel in lente 2017 (© Mowa, 12.04.2017)

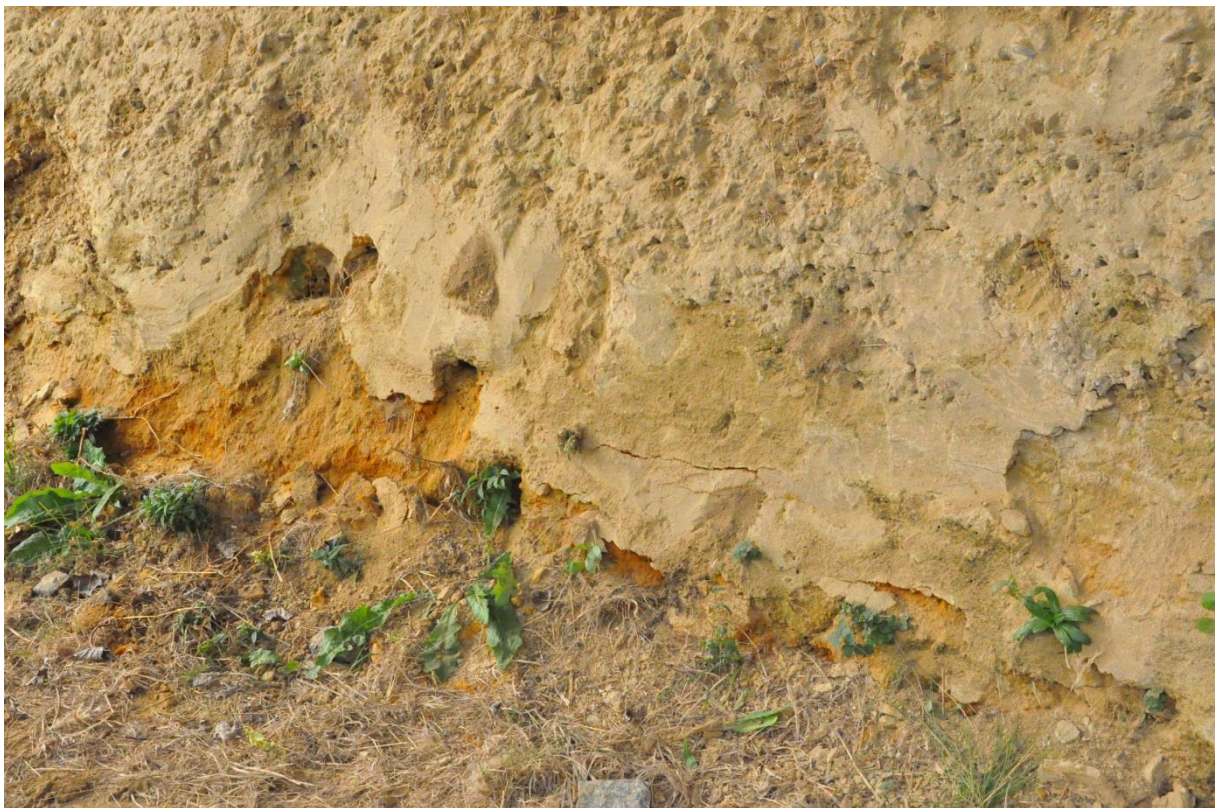
Profiel 1 (orthowand 4): verschillende (heel) kleine dierenholletjes onderaan in het profiel (wormen? muizen?) en net onder de rand. Geen grote dierenholen. Op 17/10/2017 is een uitwerpsel van vermoedelijk vos vastgesteld in de zone voor de profielwand.

*Dierlijke ingraveningen en afkalving onderaan profielwand 1 (© Mowa, 17.10.2017)*

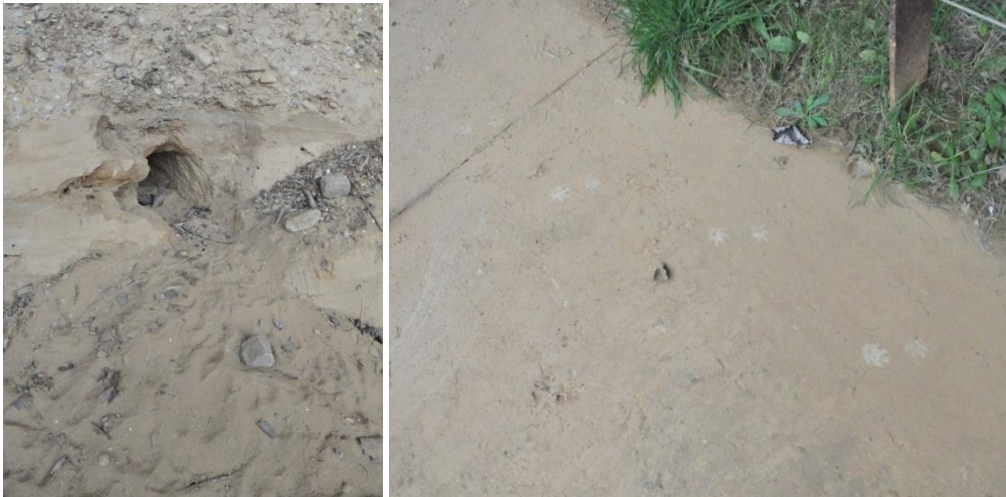
Profiel 2 (orthowand 9): bovenaan in het profiel zitten vrij veel dierenholletjes. Achter de linkerkolom van het afdak zitten twee, vermoedelijk inactieve (spinrag) grote dierlijke ingraveningen. Er is recent (in september 2017 opgemerkt) een groot dierenhol bijgekomen (zie bijlage 11B), dat nog actief gebruikt wordt (laatste vaststelling 8 maart 2018), af te leiden uit de vers uitgeworpen grond en pootafdrukken. Het gaat vermoedelijk om een vos. Op 15/12/2015 is er voor dit profiel al een uitwerpsel van vermoedelijk vos vastgesteld.

*Links: groot dierenhol onderaan in profiel 2 (© Mowa, 25.01.2018)*

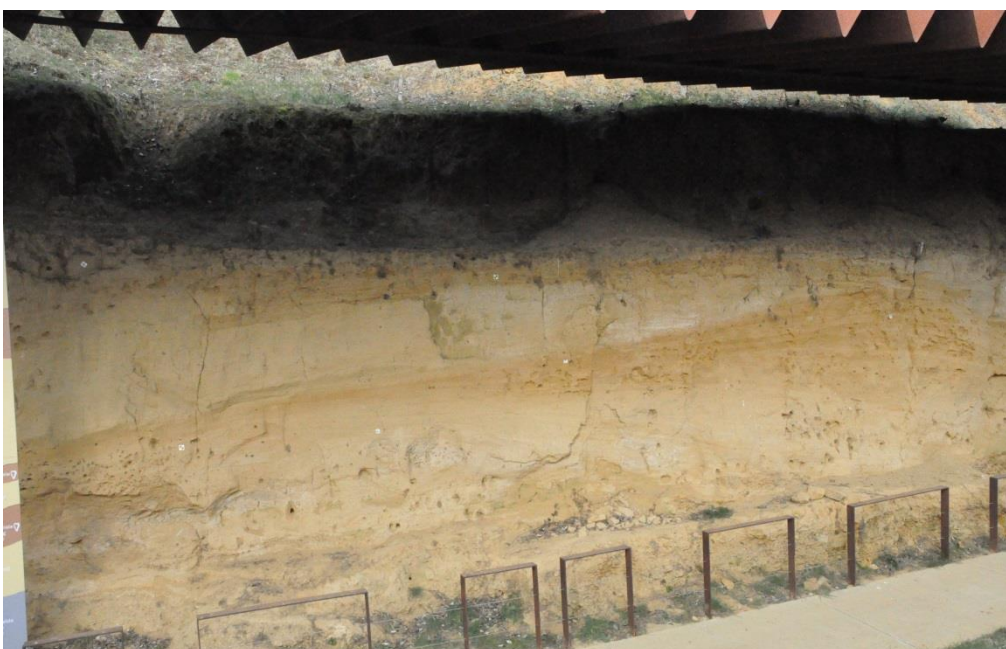
*Grote dierenholen bovenaan de profielwand 3 (© Mowa, 06.03.2018)*

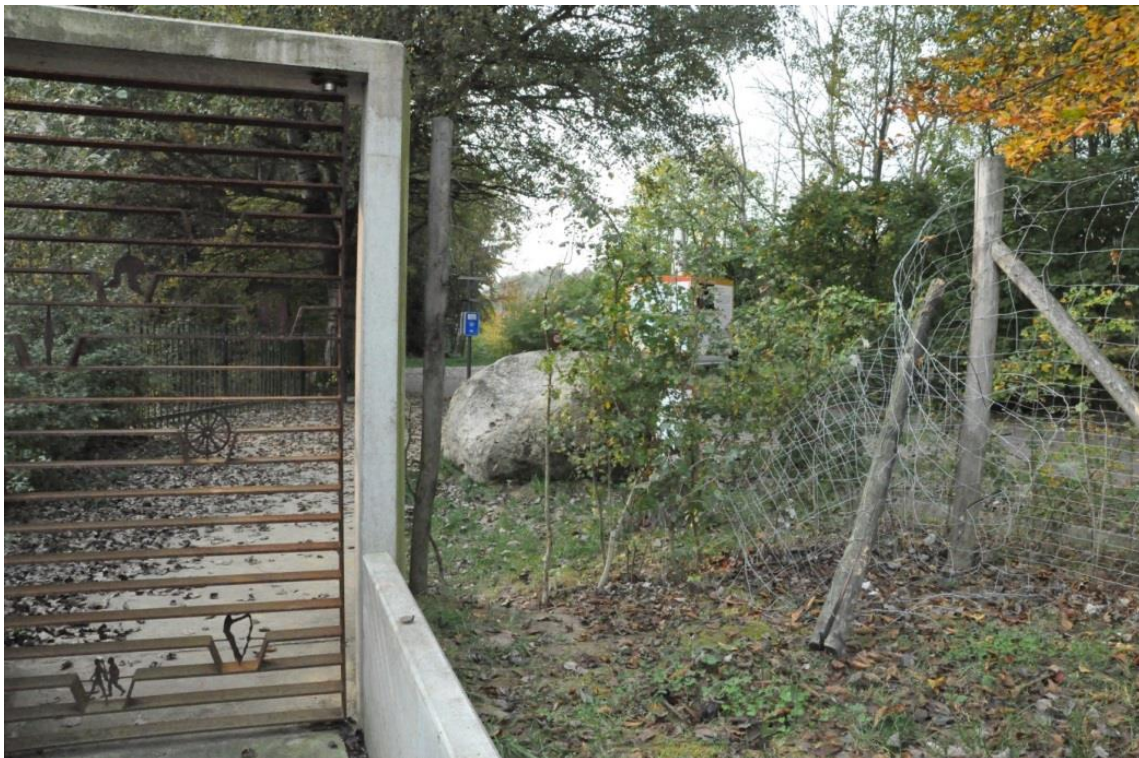
Vandalisme (© Mowa, 15.10.2017)

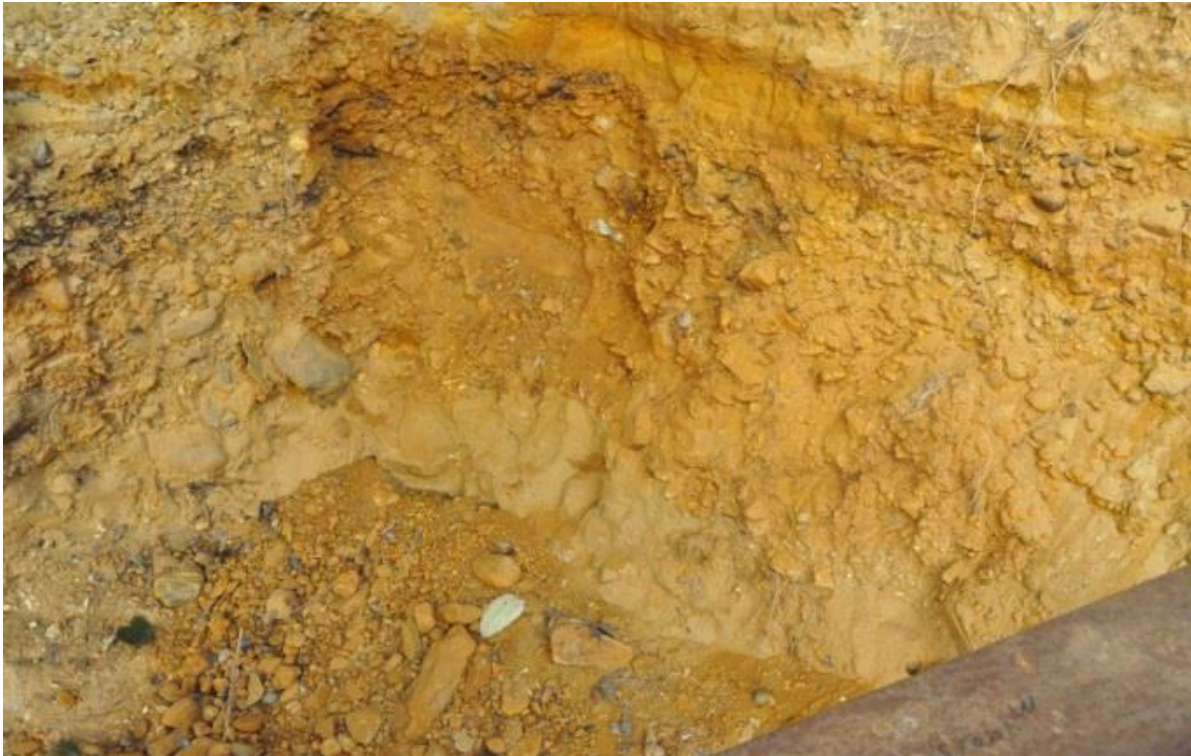
*Sporen van oppervlakkig graven in de rechterhoek van profiel 2 (© Mowa, 15.10.2017)*

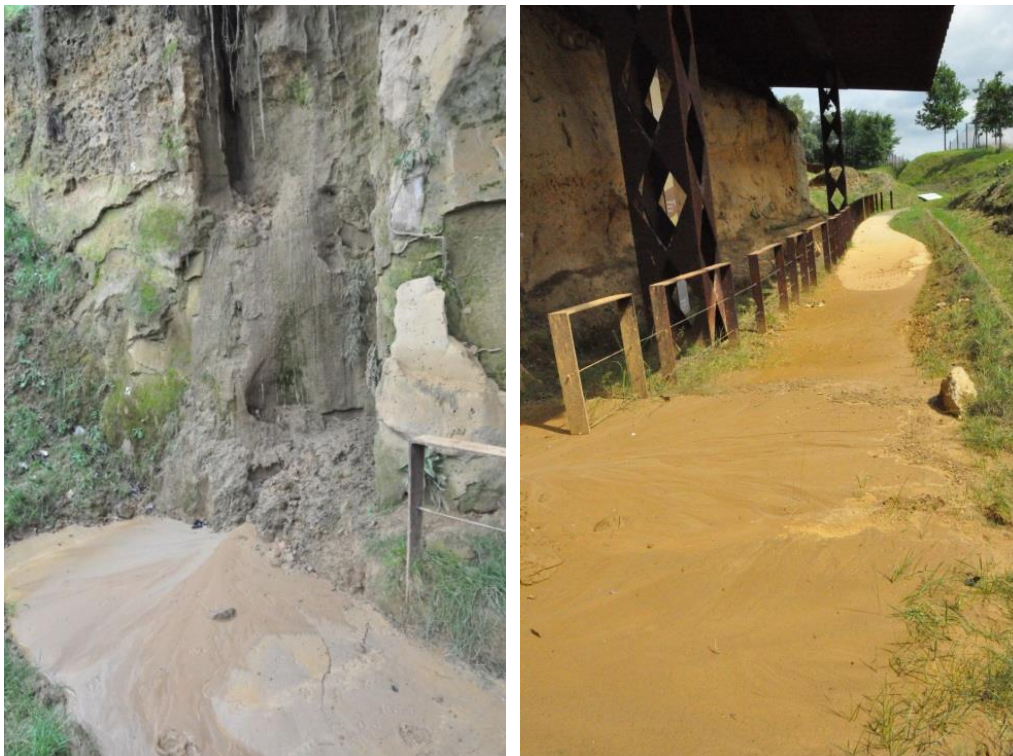
*Uitgespoelde kleiige grond uit geul links van profiel 3(links: © Mowa, 25.01.2018 ; rechts: © Mowa, 28.06.2016)*
