**BIJLAGE 8B: Fotoreportage ORTHOWAND 6 (wand tussen profiel 1 en profiel 2) van monitoringperiode 15/10/2015 – 17/10/2017**

**Overzicht wijzigingen profielwand**

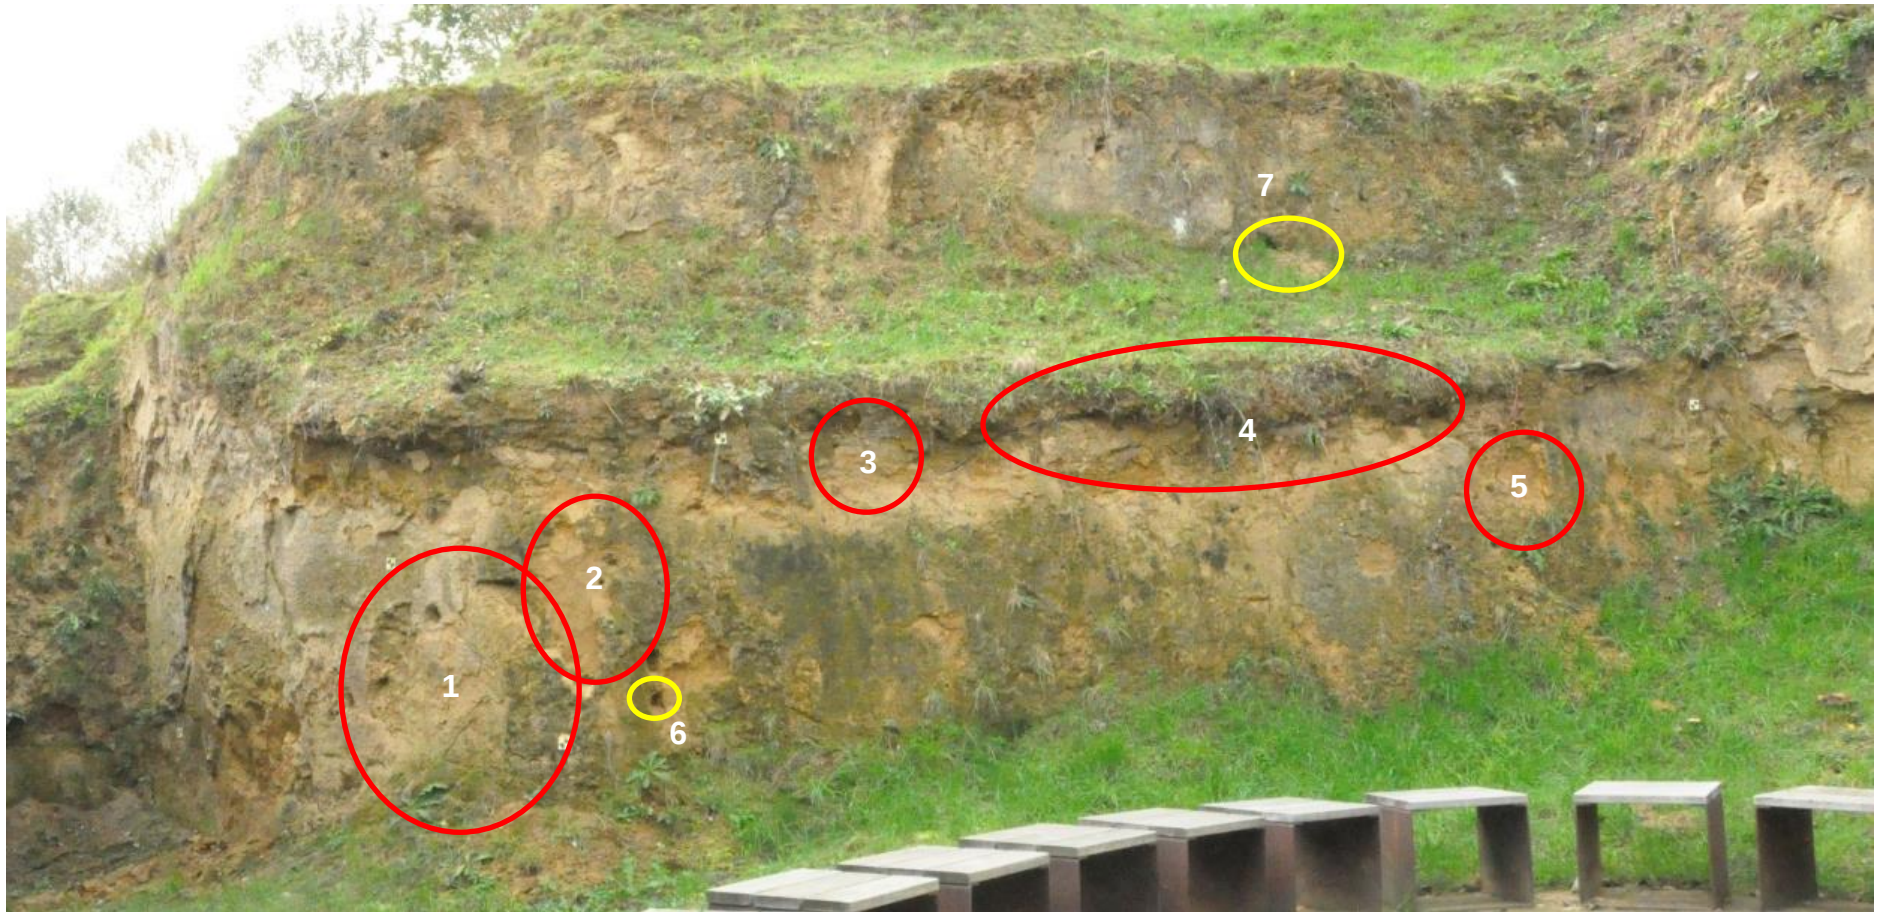
17102017

1: zie ortho wand 5

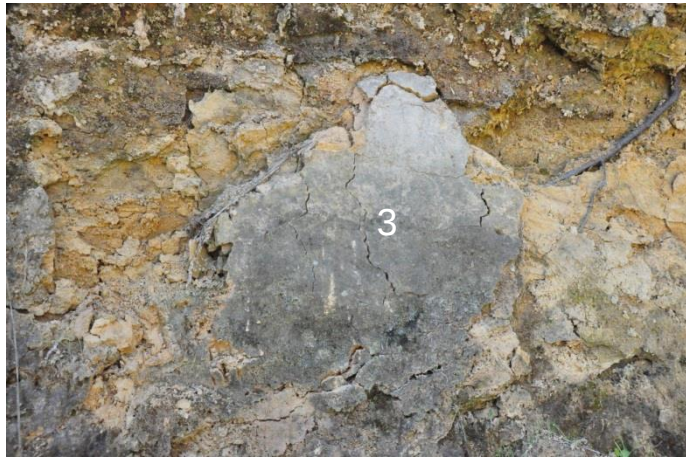
17032016

### 3: loshangende brok grond in loop monitoring afgevalen

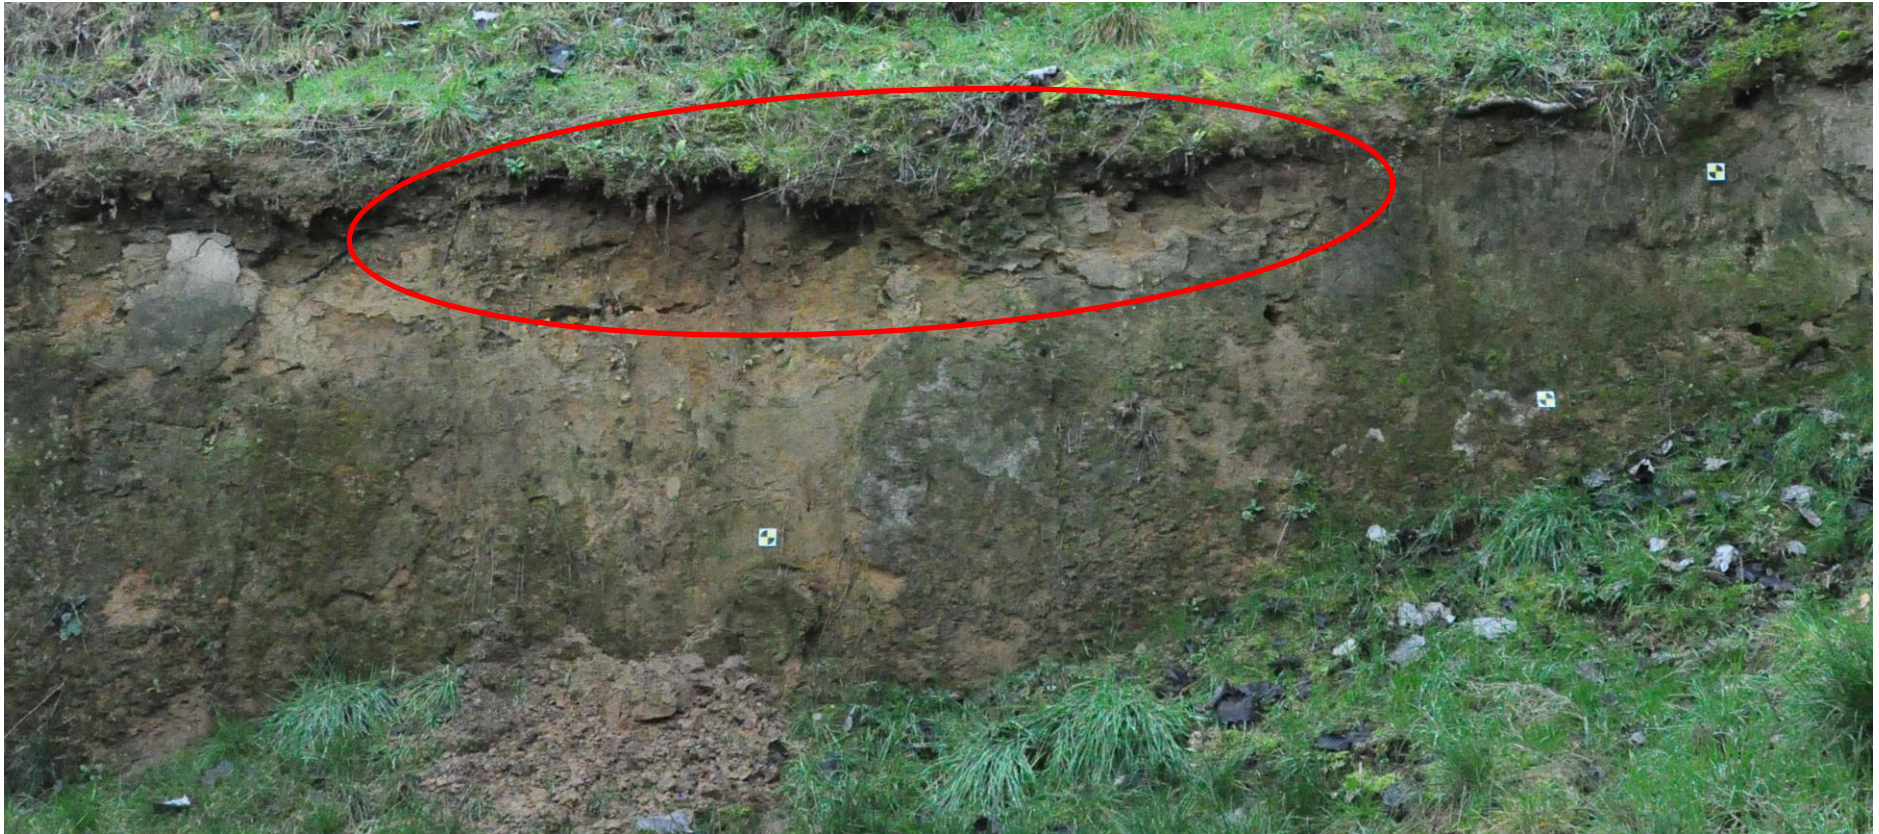
15122015

#### 4: grond bovenaan wand in loop monitoring afgevallen
