## ERFGOEDBEHEERSPLAN

### 6 monumenten binnen het Park van Tervuren

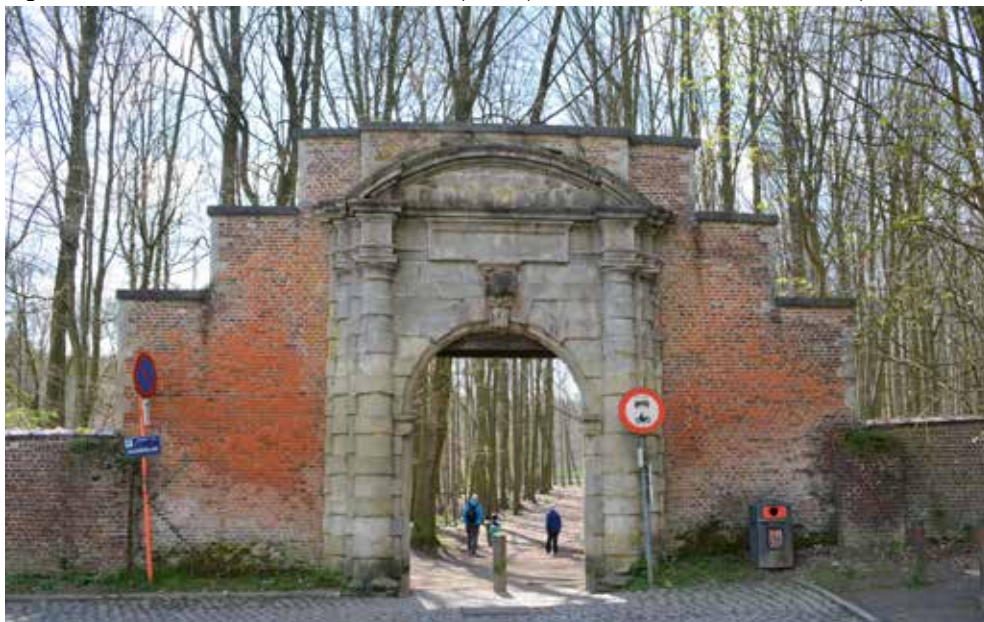
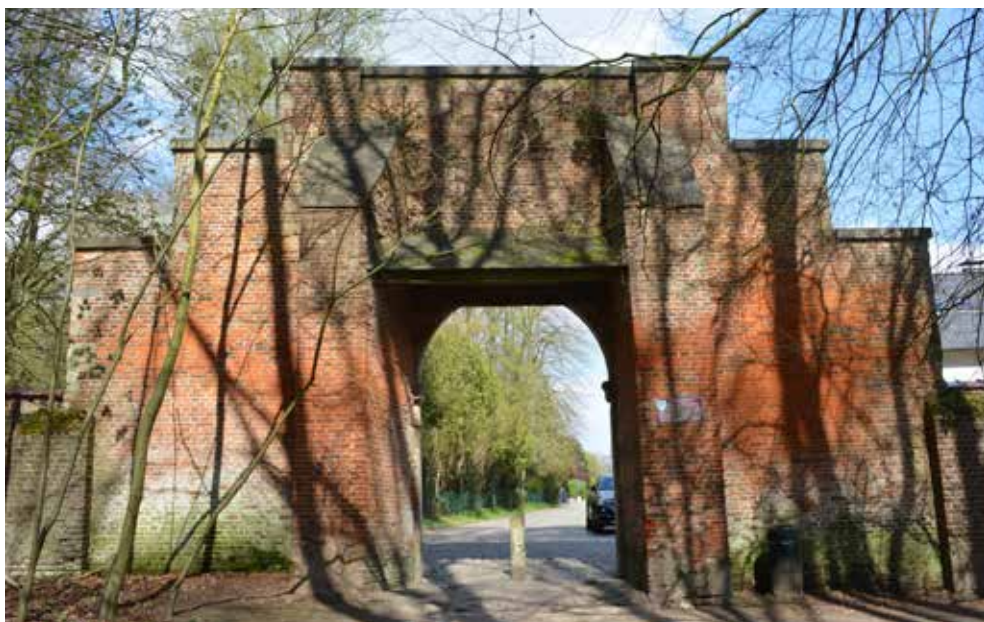
**Figuur 83:** Voor- en achteraanzicht Leuvensepoort (Bron: terreinwerk SumResearch)

- De Leuvensepoort dateert uit 1627.
- “De bakstenen van het poortgebouw zijn licht gebakken en vertonen oppervlakkige verwering. Aan de noordelijke zijde zijn verschillende bakstenen verweerd. In de hoogste delen van het muurwerk zijn enkele bakstenen beschadigd en groeien er planten. In de laagste delen komen sporen van vocht en zoutuitbloei voor. In de zuidelijke steunberen komt het voegwerk in de hogere delen los en zijn er enkele bakstenen beschadigd. De gecementeerde afstrijkingen op de afzaten zijn gescheurd, komen los en zijn deels verdwenen. Hier werden sporen van vocht vastgesteld en groeien er bomen in het metselwerk. In het hoogste deel, aan de noordelijke zijde, komt verticale scheurvorming voor.”

- “De eikenhouten dakstructuur, de natuurleien en de inox leihaken zijn in goede staat. De gecementeerde aansluitingen vertonen scheurvorming in de aansluiting met het muurwerk en komen lokaal los.”

- “Het voegwerk is bij de blauwe steen op verscheidene plaatsen verdwenen.”
- “De witte natuurstenen rondboogpoort vertoont een algemene oppervlakkige verzanding. Her en der valt voegwerk uit, lokaal werden herstellingen uitgevoerd met een mortel op basis van cement. Het boogfronton vertoont gescheurde en verdwenen afstrijklagen, verdwenen voegwerk, beschadigde steen, plantengroei en wortels van afgezaagde bomen. Hier zijn vochtinfiltraties mogelijk. Op de kornis werden restanten van rode patine vastgesteld. De aanzetten van de zuilen zijn beschadigd en vertonen sporen van opstijgend vocht. De resterende metalen doken van de vroegere poortvleugels zijn roestig.”

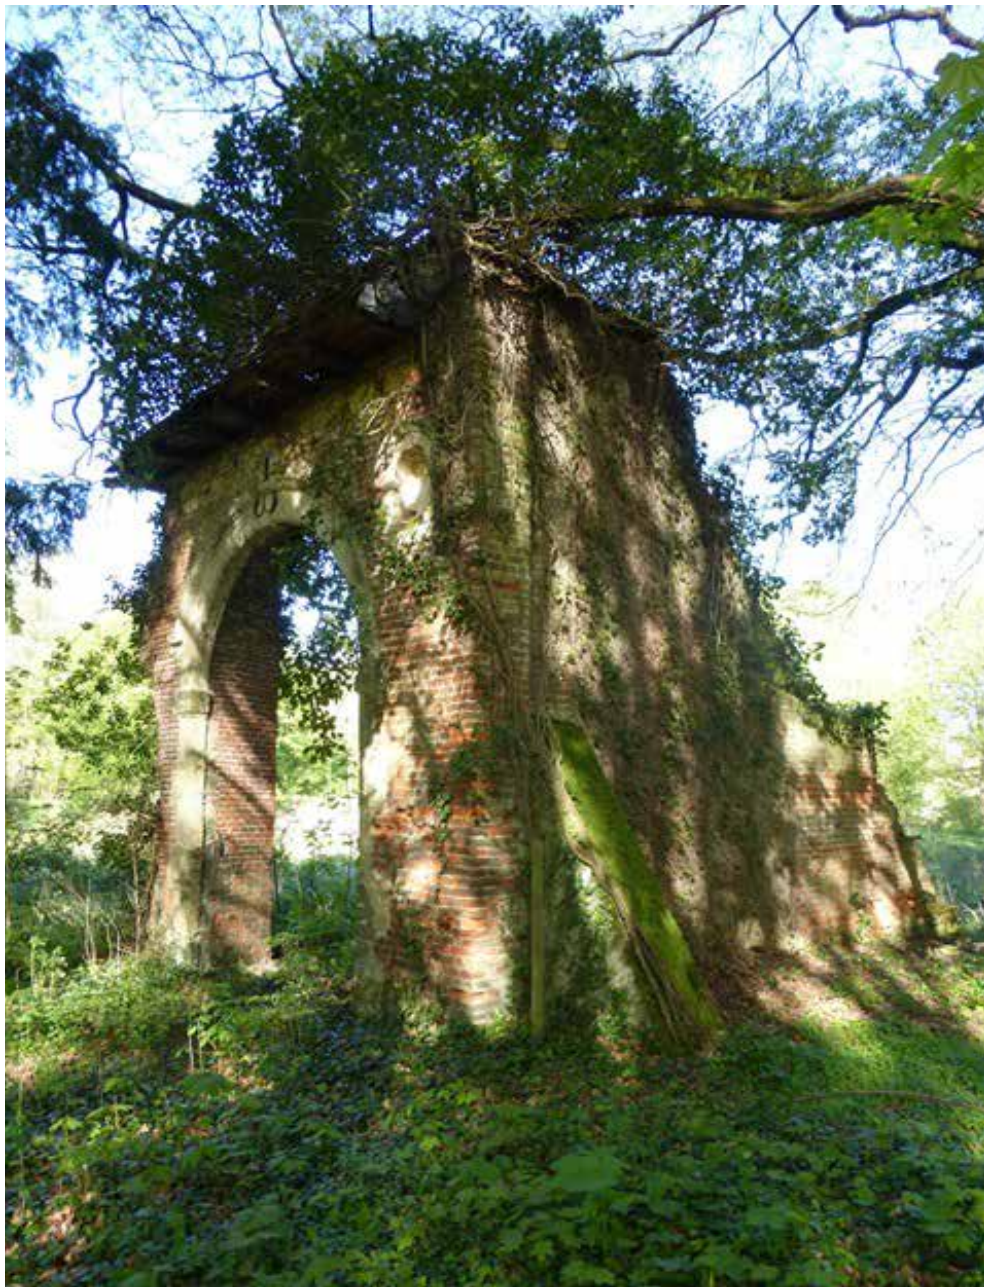
**Figuur 109:** Restanten poortgebouw Hof Ter Munck (Bron: Verwinnen, K., 2014)

- Het Hof Ter Munck werd volledig afgebroken en heropgebouwd in 1626. Het resterende gedeelte dateert uit deze periode.
- Poorthuis en restanten muur (I): "De bakstenen zijn licht gebakken en verweren, de uitgevoegde legmortel verzandt en valt uit. In de hogere delen komen sporen van vocht voor door het lekken van het dak. De westelijke poort aanzet vertoont op de noordwestelijke hoek uitgekalfde baksteen. De witte natuurstenen poortomlijsting verzandt oppervlakkig. Het anker van de sluiting is ernstig roestig. De witte natuurstenen kraagsteen van de nis in het hogere oostelijke deel van de zuidelijke gevel is deels weg door verzanding. De bepleistering en de kaleilagen zijn gescheurd en komen los."

- "De eikenhouten kapconstructie is door de beplanking deels oncontroleerbaar. Algemeen kan men stellen dat er verspreid sporen van vocht en inrottingen zijn. De ondersteunende trek balken zijn goed. De natuurleien dakbedekking is in slechte staat en lek. Het overige resterende muurwerk van de vierkantshoeve is in matige staat en grotendeels oncontroleerbaar."

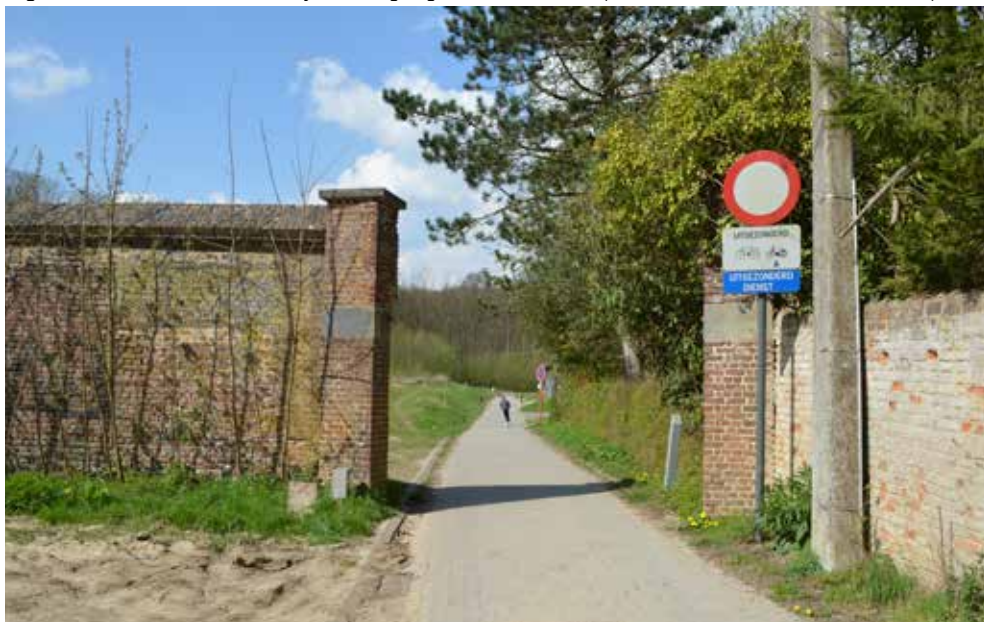
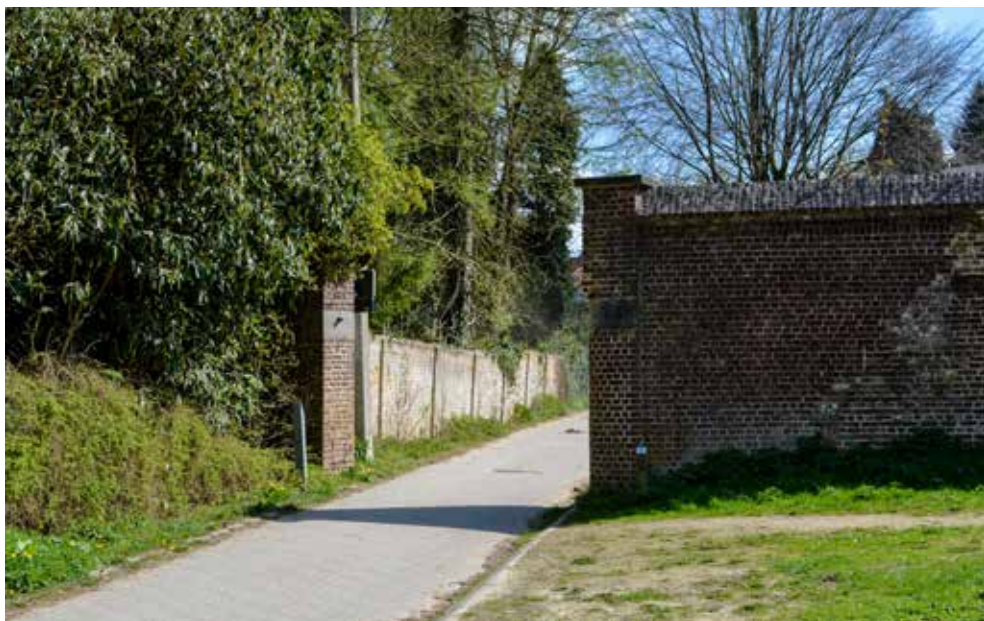
**Figuur 111:** Voor- en achterzijde doorgang K Zittekestraat (Bron:terreinwerk SumResearch)

- Dit gedeelte maakt deel uit van de eerste ommuring en dateert uit de periode 1625-1632. Een gedeelte ervan werd gerestaureerd.
- Inkom Zittekestraat (I): "De poortpilasters zijn in redelijke staat. In de hoogste en laagste delen komt het voegwerk los en valt het uit. De oostelijke pilaster is bovenaan deels oncontroleerbaar door de klim-opbegroeiing. In de laagste delen op de zuidwestelijke hoek komt een lichte verzakking en scheurvorming voor. De poortdoken zijn roestig. De hardstenen dekstenen en blokken ter verankering van de poortvleugels zijn gelaagd."

- Muur van west naar oost: "Op +/- 5 lm vanaf de poortpilaster komt vrij ernstige verticale scheurvorming voor. Op +/- 30 lm is de muur in de hoogste delen gedeeltelijk uitgekalfd door wortelgroei. Bij de doorgang van de watervliet is de westelijke aanzet van de sluitingsboog verzakt. In de oostelijke aanzet zijn bakstenen verdwenen en zitten er los. Ter plaatse van de beekdoorgang is er ernstige schade. De fundering is aan de oostelijke en westelijke zijde uitgekalfd. Ten oosten van de geul is er een gat in de laagste delen van de muur. Achter de bebouwing van de Hertswegenstraat is de muur over +/- 45 lm verdwenen. Vanaf deze zone tot aan de Waalse Baan ligt veel gedumpt afval achter de muur. Hier helt de muur licht over naar noord."

- Muur van Zittekesstraat naar Bospoort: "Vanaf de poortpilaster werden het muurwerk en de ezelsrug richting Bospoort hersteld of heropgebouwd. Op +/- 2 lm vanaf de pilaster komt diagonale scheurvorming voor. In de aansluiting met het maaiveld en onder de ezelsrug komt lokaal uitgevallen voegwerk voor. In de laagste delen is het muurwerk vochtig. Tussen het gerestaureerde deel en het oude deel komt scheurvorming voor."

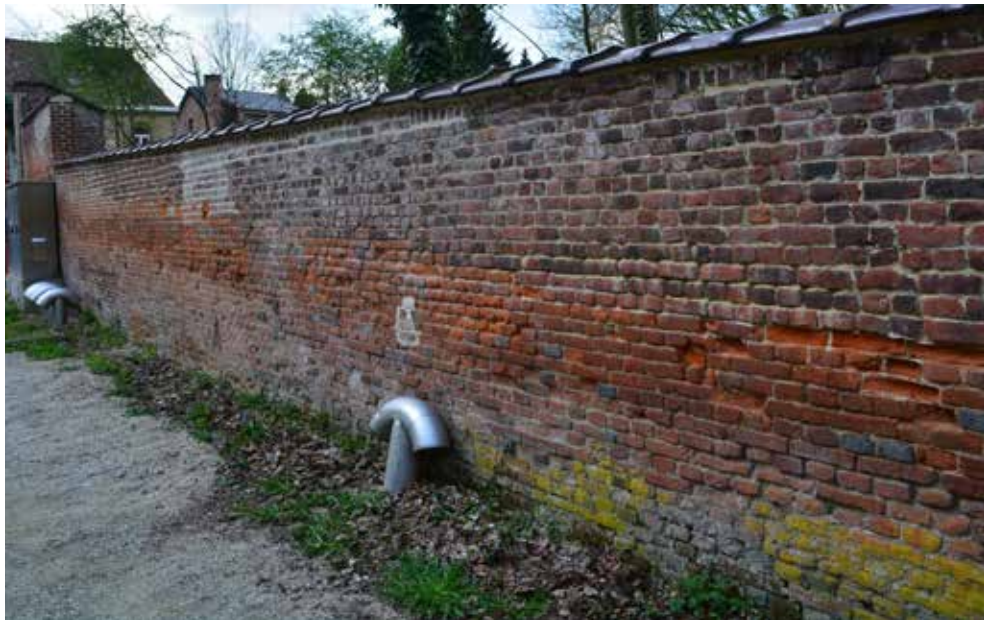
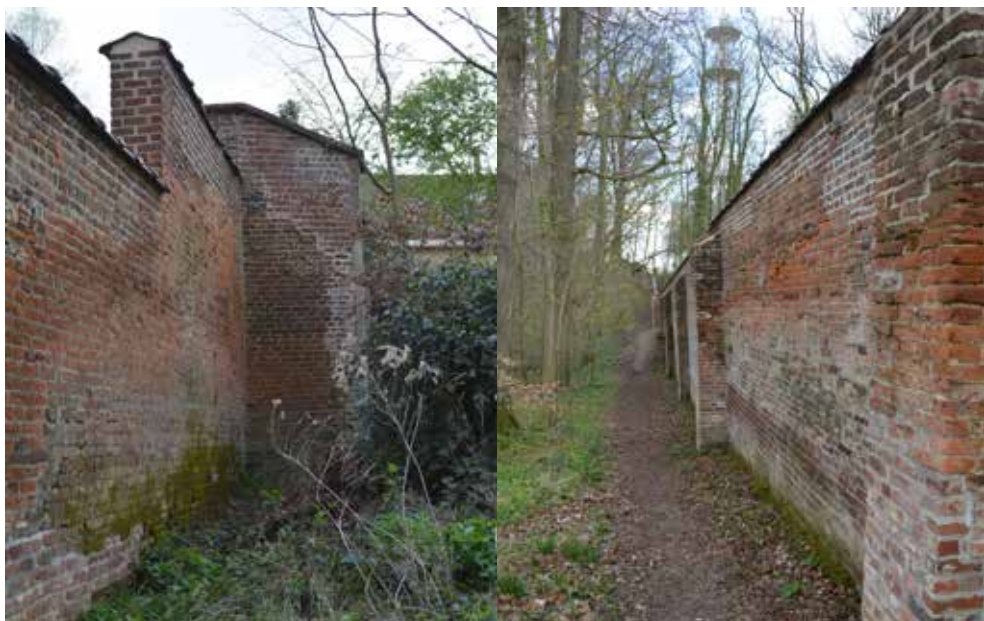
**Figuur 117:** Impressie parkmuur aansluitend op Kapucijnenpoort (Bron: terreinwerk SumResearch)

- Niet gerestaureerde deel: "Het muurwerk en de steunberen zijn in matige tot slechte staat. Verspreid werden verweerde, beschadigde, loszittende en verdwenen bakstenen waargenomen. Het voegwerk verzandt en valt uit. Verspreid komen sporen van vocht en zoutuitbloeiingen voor. Bij de oostelijke doorvoer van water is de ontlastingsboog verdwenen. De pilaster ter plaatse van de knik is ernstig beschadigd. In de aansluiting met het westelijke muurwerk komt scheurvorming voor. Vanaf de 16de steunbeer vanaf oost is de muur over +/- 35 lm ingestort. Het resterende westelijke deel helt vanaf hier over naar het noorden, het maaiveld ligt +/- 2.5 meter hoger aan de zuidelijke zijde van de muur. Ter plaatse van het golfterrein is de muur over +/- 30 lm ingestort. Het resterende deel tot de Bospoort staat hol en bol en helt lokaal licht over naar noord."

- Muur van Bospoort tot Kapucijnenpoort: "Aan de zuidelijke en noordelijke zijde komen verspreid verweerde, beschadigde en verdwenen bakstenen voor. De legmortel is verzand en valt uit. Het maaiveld aan de zuidelijke zijde ligt hoger, waardoor aan de noordelijke zijde vochtdoorslag vastgesteld werd. De muur werd verhoogd en voorzien van muurdeksels. Vermoedelijk waren hier voordien ezelsruggen aanwezig. De steunberen zijn in slechte staat. De muurdeksels zijn door de begroeiing deels oncontroleerbaar. Op verspreide plaatsen zijn muurdeksels verschoven gebroken of verdwenen."

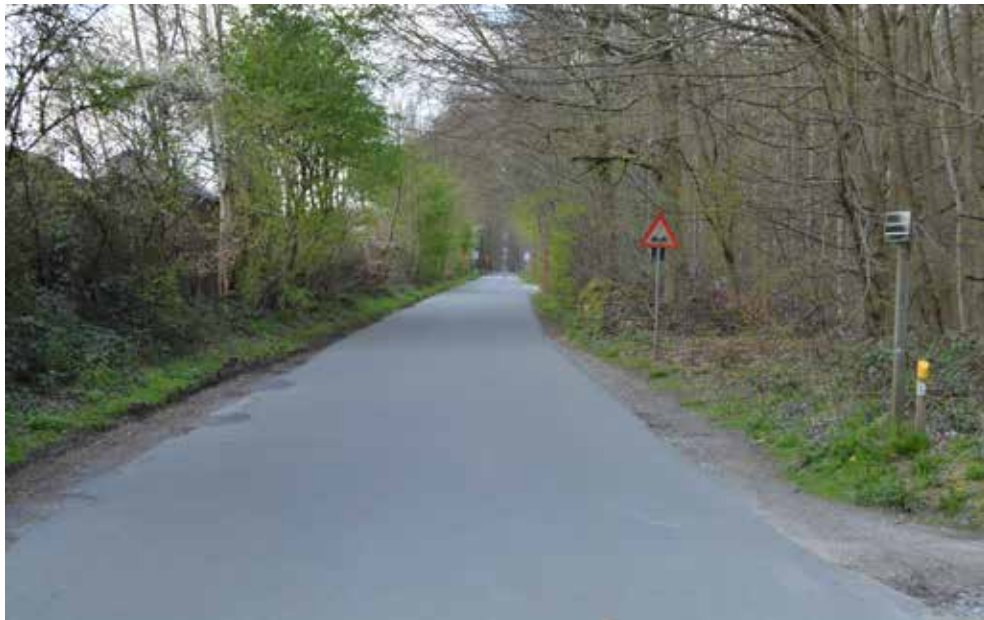
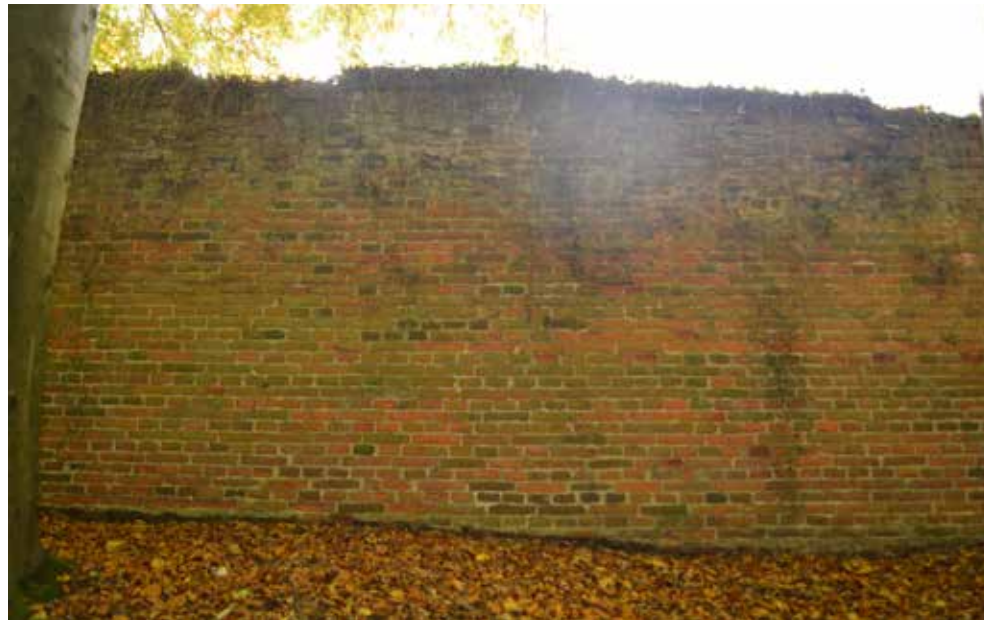
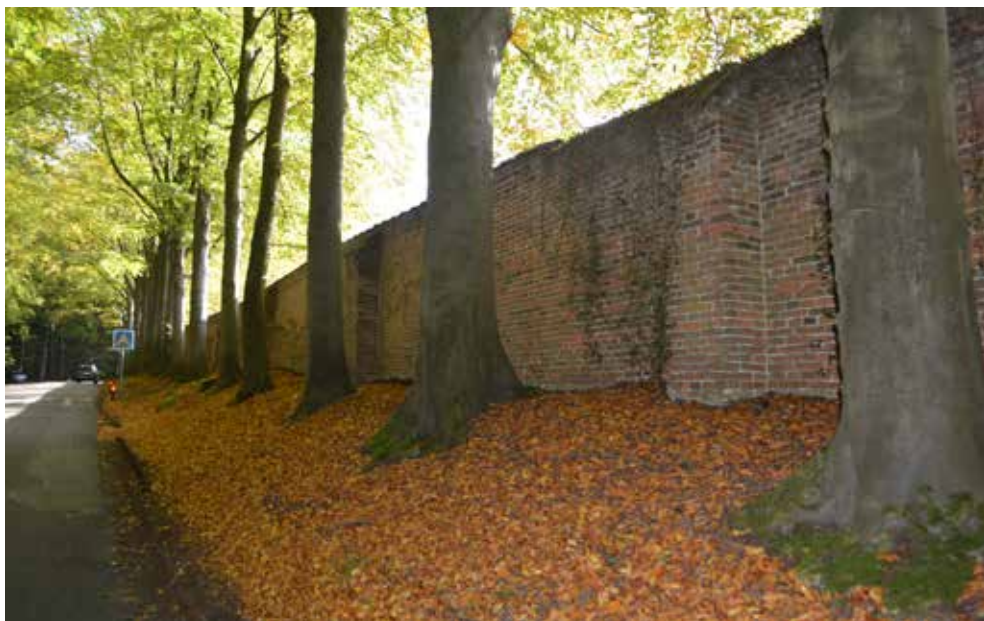
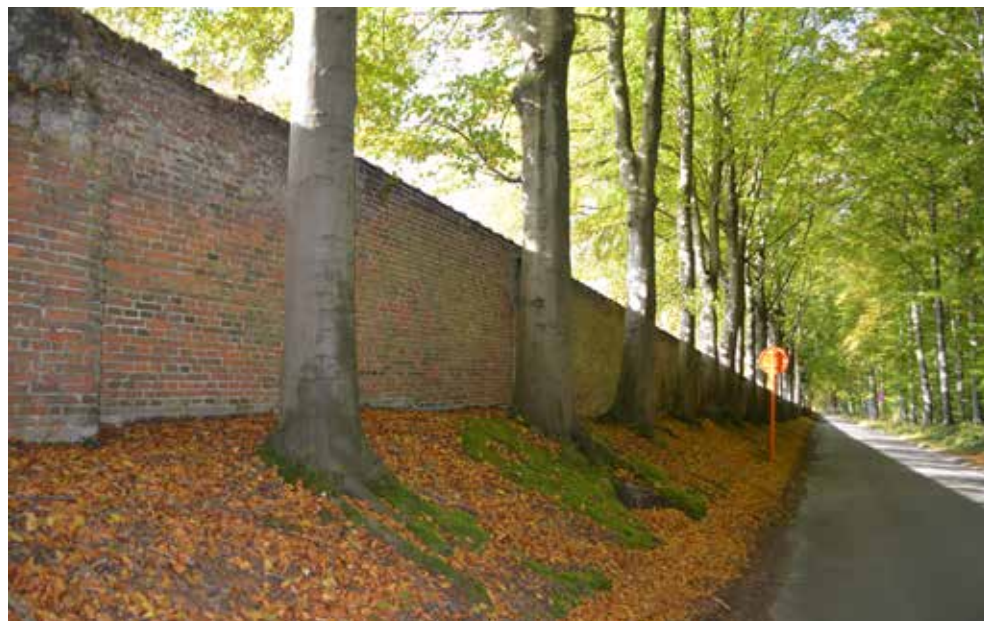
- Vanaf Kapucijnenpoort tot Veldpoort: "De hoekpilaster en het aansluitende muurwerk werden over +/- 20 lm. hervoeegd met een mortel op basis van cement. De witte natuurstenen hoekstenen van de pilaster zijn goed. Op +/- 7 lm vanaf de kapucijnenpoort komt diagonale scheurvorming voor."

- "Verspreid verdwenen of beschadigde muurdeksels, plantengroei, sporen van vocht in de hogere en lagere delen, oppervlakkige verzanding van het voegwerk, losliggende en beschadigde of verdwenen bakstenen in de hogere delen."

- "In de aansluiting met de Veldpoort komt boven de fundering vocht en vrij ernstig verweerd metselwerk voor. De 37 steunberen aan de parkzijde vertonen verspreid: uitvallend voegwerk, beschadigde, losliggende en verdwenen bakstenen op de hoeken en in de afzaten, plantengroei, vocht- en vorstschade."

**Figuur 123:** Impressie parkmuur langsheen de Kapucijnenpoortdreef (Bron: terreinwerk SumResearch)

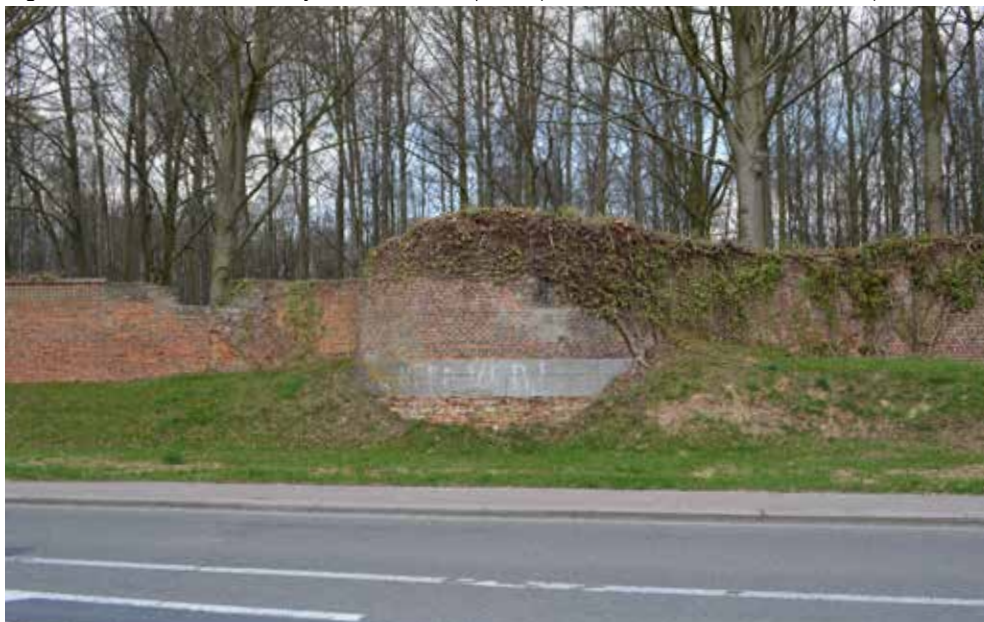
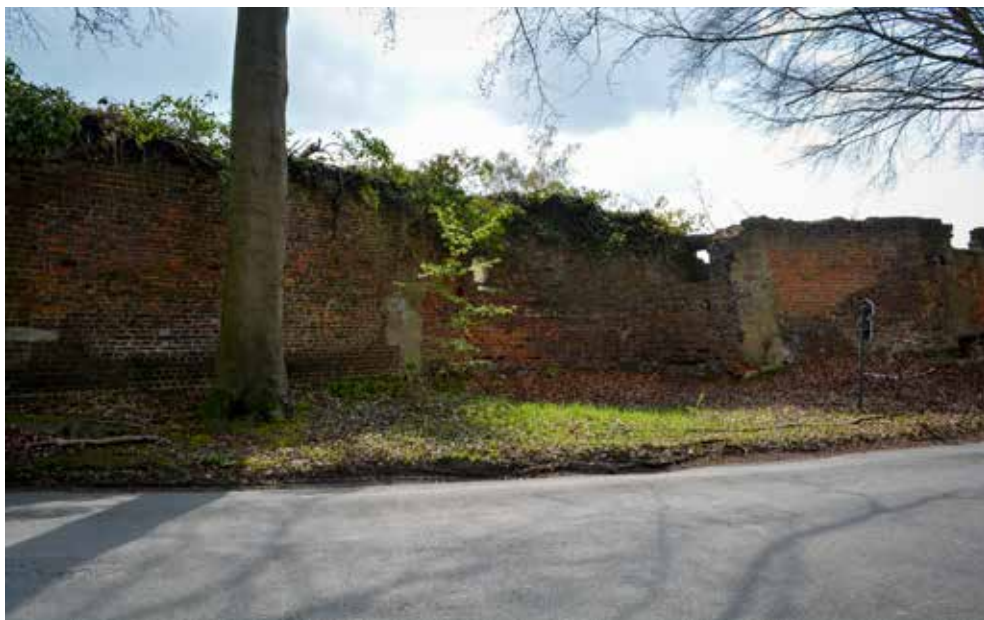
**Figuur 127:** Voor- en achterzijde Veld- of Kistepoort (Bron: terreinwerk SumResearch)

- Op deze locatie bevond zich de vroegere Veld- of Kistepoort. Deze werd in de 18<sup>de</sup> eeuw afgebroken en vervangen door een windmolen. De onderbouw van deze molen is nog steeds te zien.
- "De onderbouw van de 18e eeuwse windmolen is deels nog aanwezig. Aan de parkzijde is het metselwerk verweerd. In de hogere delen komen sporen van vocht, vorstschade en plantengroei voor. In de aansluiting met de parkmuren komt lichte scheurvorming voor. Aan de zijde van de Duisburgsesteenweg is het baksteenmetselwerk en het voegwerk oppervlakkig verweerd. Onder de hardstenen plint komen ernstige sporen van vocht, verweerde en door vorst beschadigde bakstenen voor."
- "De plint vertoont gelaagdheid en verdwenen voegwerk. De noordelijke dorpel en de latei zijn gebroken. Het opvulmetselwerk is deels verdwenen."

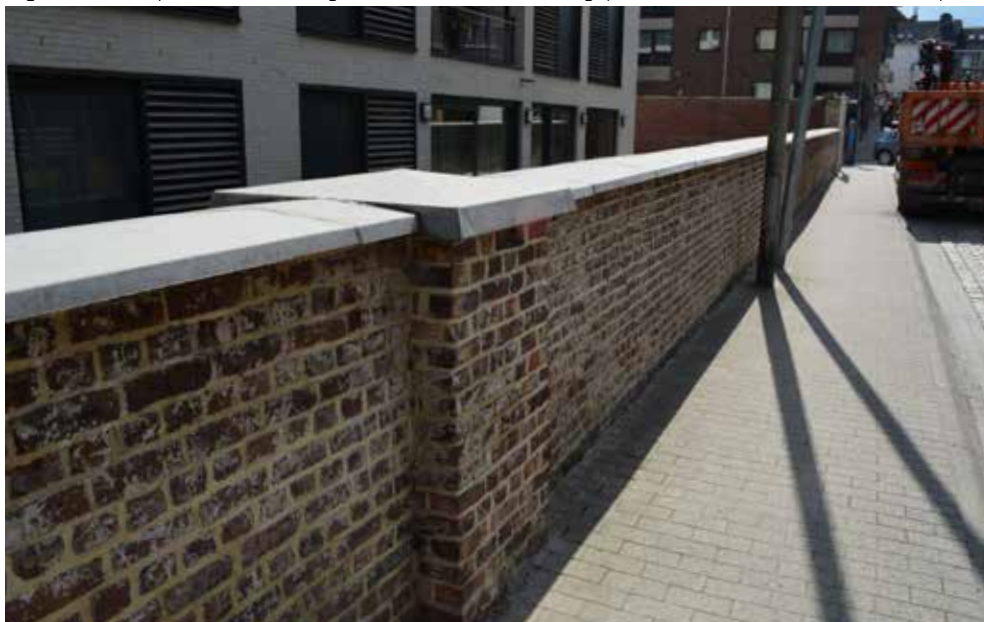
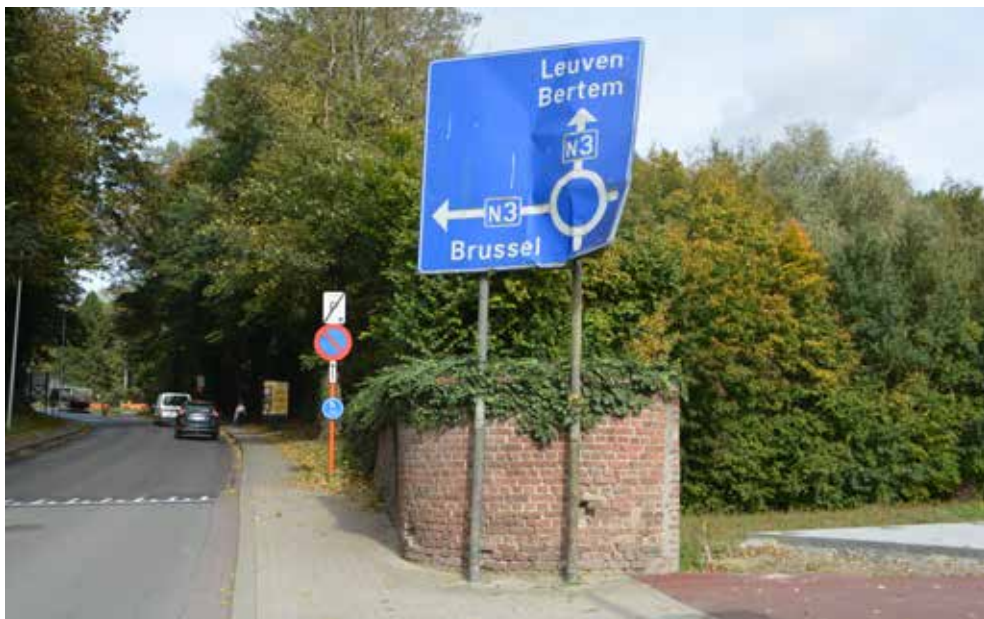
**Figuur 144:** Impressie muur langsheen Leuvensesteenweg (Bron: terreinwerk SumResearch)

- Leuvensesteenweg westelijke muur, zuidelijk deel: “Het zuidelijke deel van de muur werd deels gedemonteerd en voorzien van betonnen muurdeksel. De muur werd aan de oostelijke zijde in het laagste deel hersteld en voorzien van voegwerk. Aan de westelijke zijde valt het voegwerk onderaan uit en komen er vochtsporen voor in de aansluiting met de dekstenen. De muur staat licht hol en bol en is lokaal begroeid met muurpeper. Ter plaatse van het bushok werd de muur aan de oostelijke zijde gestut. De noordwestelijke poortpilaster en het voegwerk zijn goed.” Algemeen bevindt de muur zich in redelijke staat.

- Leuvensesteenweg westelijke muur, noordelijk deel: “De zuidwestelijke poortpilaster is gedemonteerd. Er komt lichte scheurvorming voor in het zuidelijke kwartronde metselwerk. Er zijn vochtsporen in de hoogste delen onder de afstrijking. De muur helt licht over naar het oosten, staat licht bol en is lokaal bespoten met graffiti. De afzaten van de steunberen zijn beschadigd, het voegwerk is deels verdwenen, er zijn vochtsporen en plantengroei. Het noordelijke deel is verdwenen.” Algemeen bevindt de muur zich in matige staat.

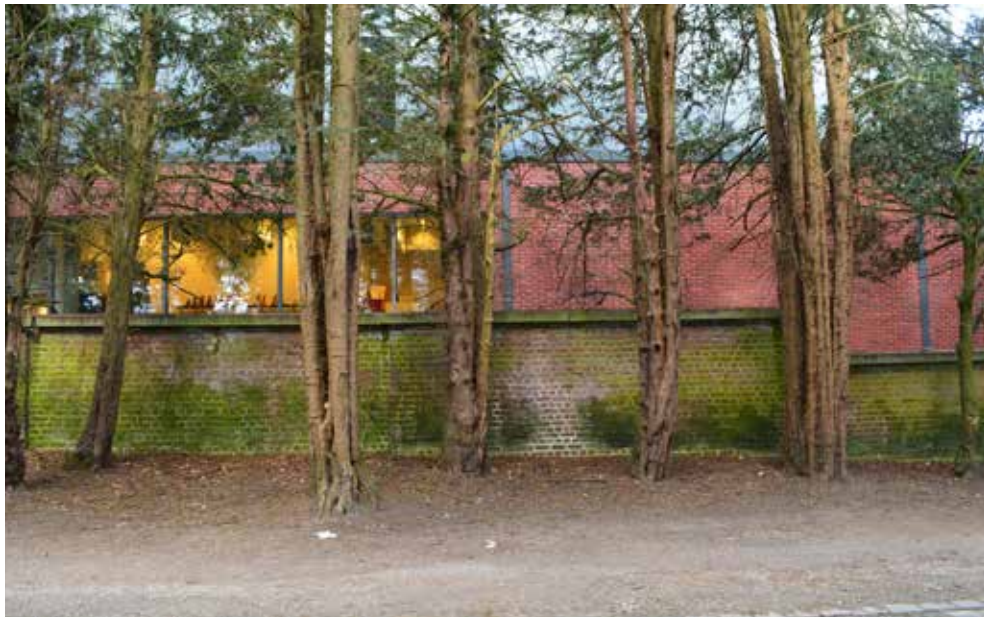
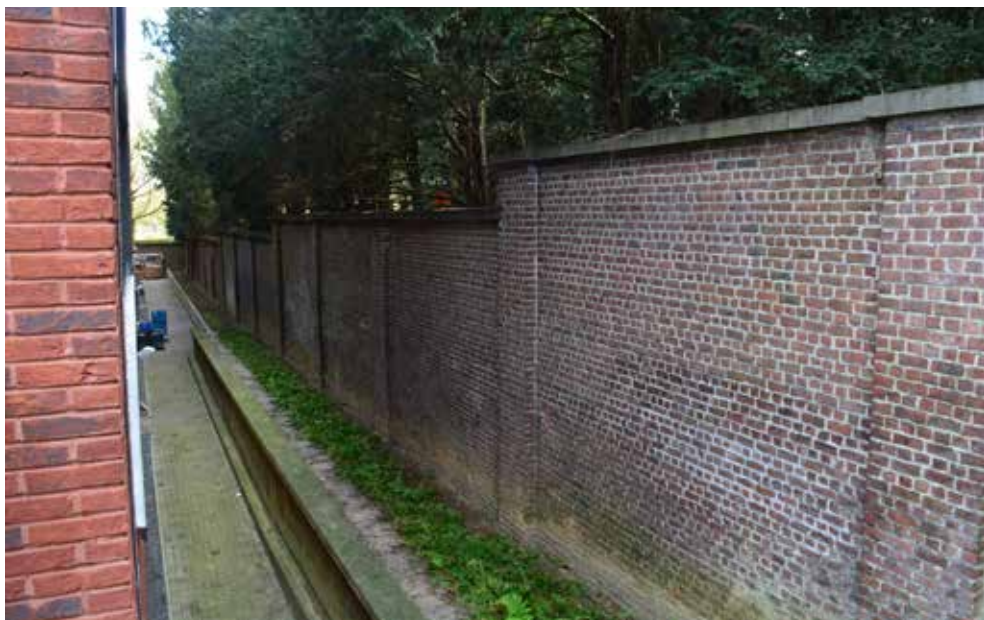
**Figuur 149:** Impressie muur School van Tervurendreef (Bron: terreinwerk SumResearch)

- De bakstenen ezelsruggen zijn in redelijke staat. Lokaal ontbreekt een baksteen en komt het voegwerk los. Verspreid zijn de ruggen begroeid door mossen en planten. Ten noorden van de 9de steunbeer vanaf zuid komt scheurvorming voor.

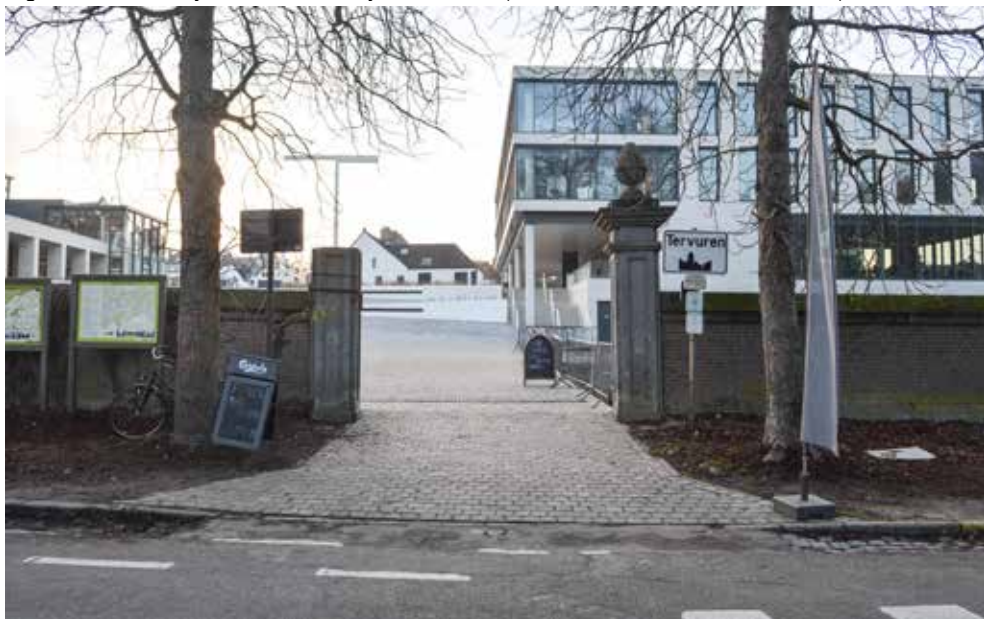
**Figuur 151:** oostelijke inkom Koninklijke Moestuyn (Bron: maart 2017 SumResearch)

- “Het baksteen metselwerk is in de laagste delen vochtig door opspattend vocht en vertoont uitgevallen voegwerk op basis van cement. Het maaiveld aan de zuidelijke zijde is hoger dan hier. In de oostelijke travée komt diagonale scheurvorming voor.” De muur bevindt zich in redelijke staat.
- Oostelijke inkom: “De noordelijke poortpilaster helt over naar het westen en scheurt af van het muurwerk. De westelijke blauwe hardstenen plaat komt los, het voegwerk scheurt open. De siereikel en onderliggende deksteen zijn goed. De zuidelijke pilaster is in matige tot slechte staat. De deksteen, de siereikel en de westelijke verticale plaat zijn niet meer aanwezig. De nog aanwezige hardstenen beplantingen komen los en werden met bandijzer verankerd rondom de pilaster.”

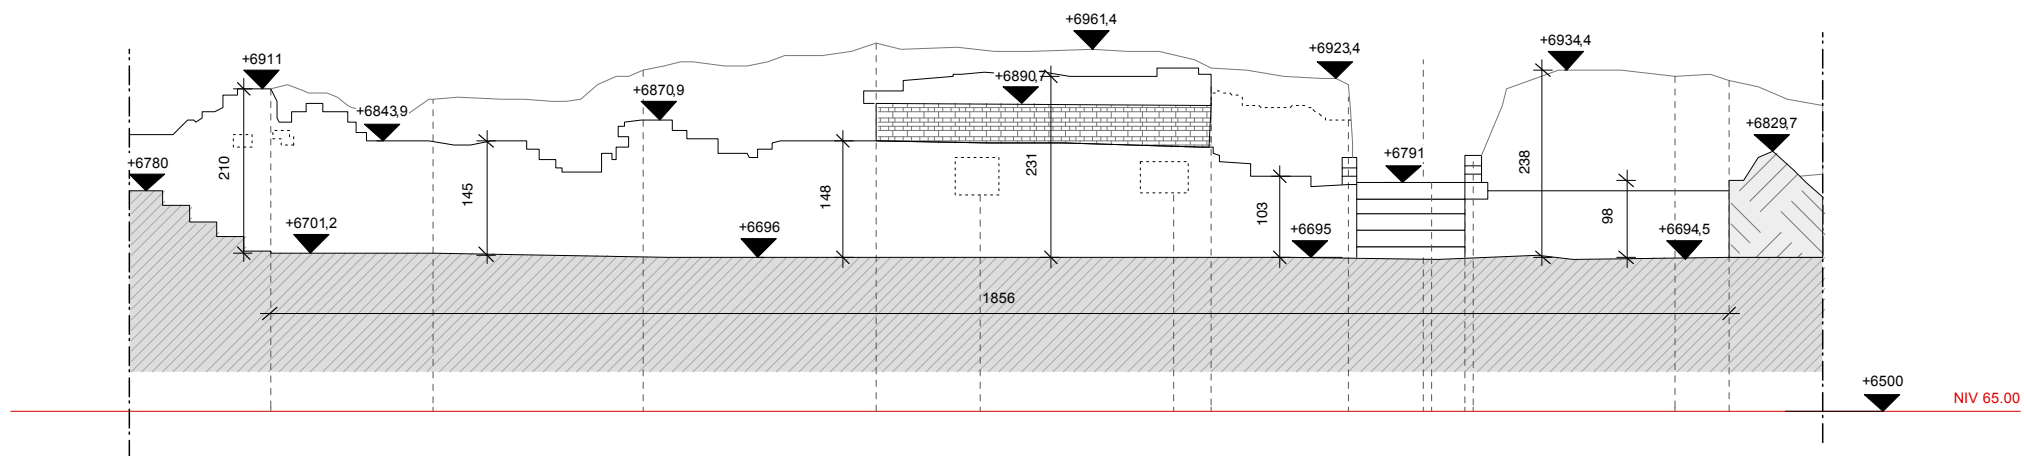
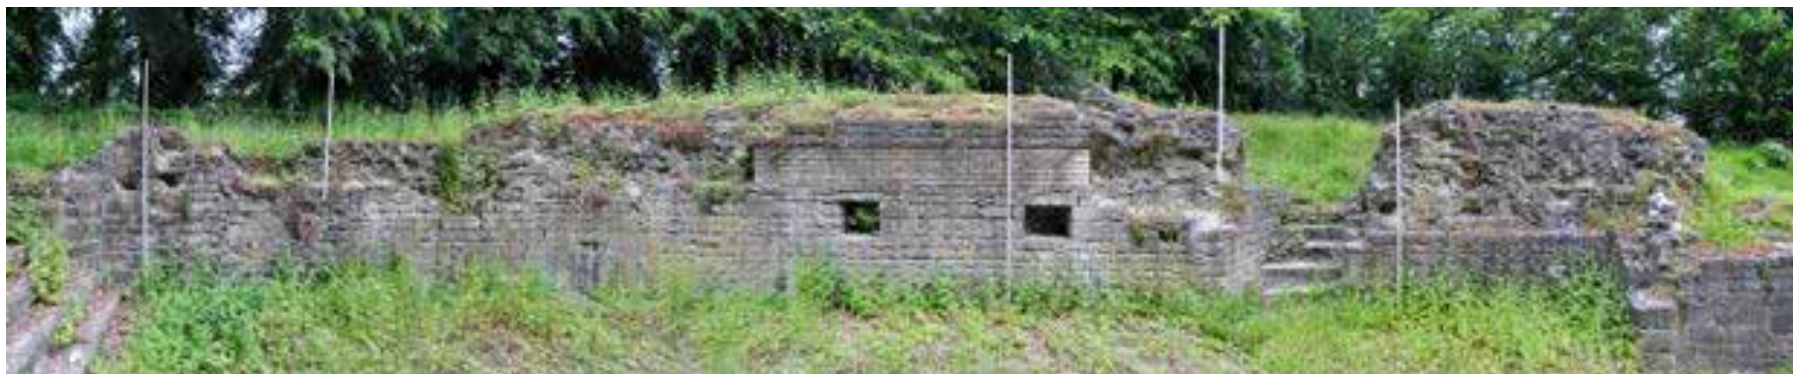
**Figuur 240:** Details Gotische Zaal (Bron: Inspectierapport B-55/22175/2015/BA & Restauratie ruïne hertogelijke burcht Tervuren, opmeting en inventarisatie, TeamvanMeer!, 2013)

"Recente herstellingen in het parementmetselwerk zijn uitgevoerd met een niet materiaaleigen leg- en voegmortel op cementbasis. De dampdichte leg- en voegmortel bemoeilijkt het damptransport (droging) van de zandsteen waardoor er vocht- en vorstschade optreedt."

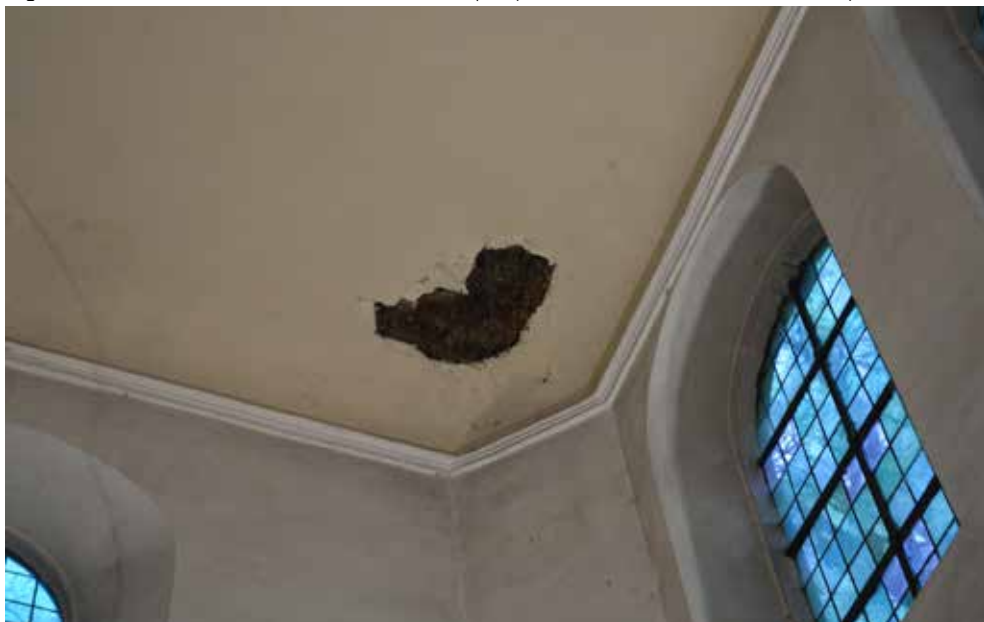
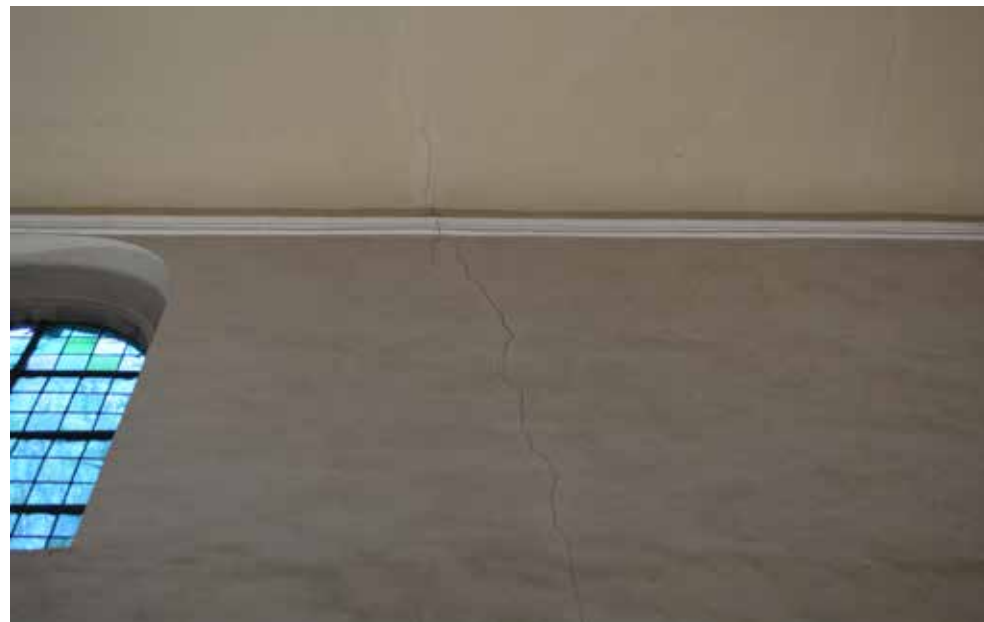
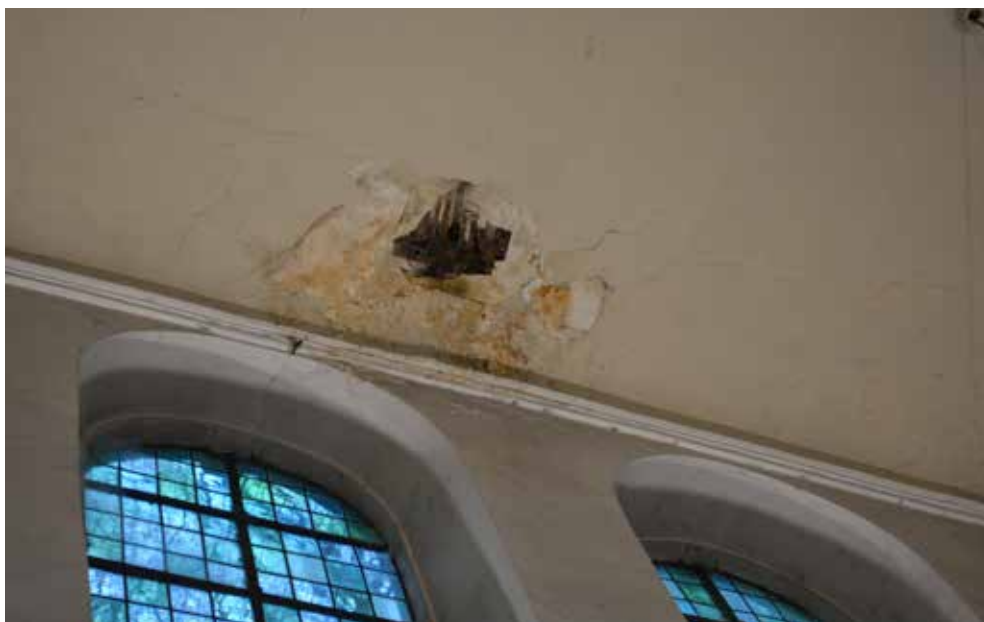
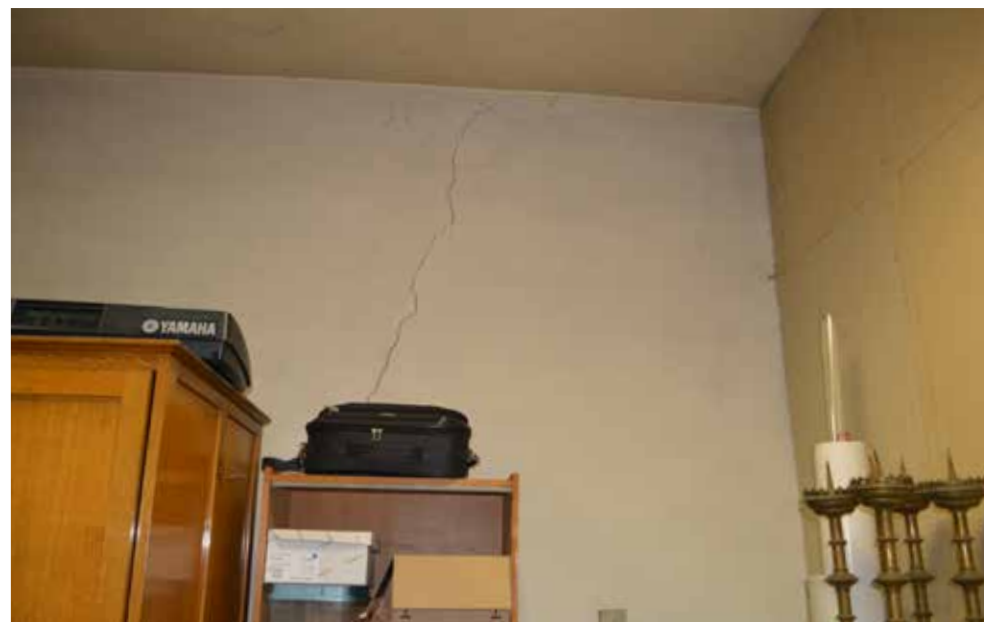
**Figuur 278:** Schade interieur Sint-Hubertuskapel (Bron: terreinwerk SumResearch)

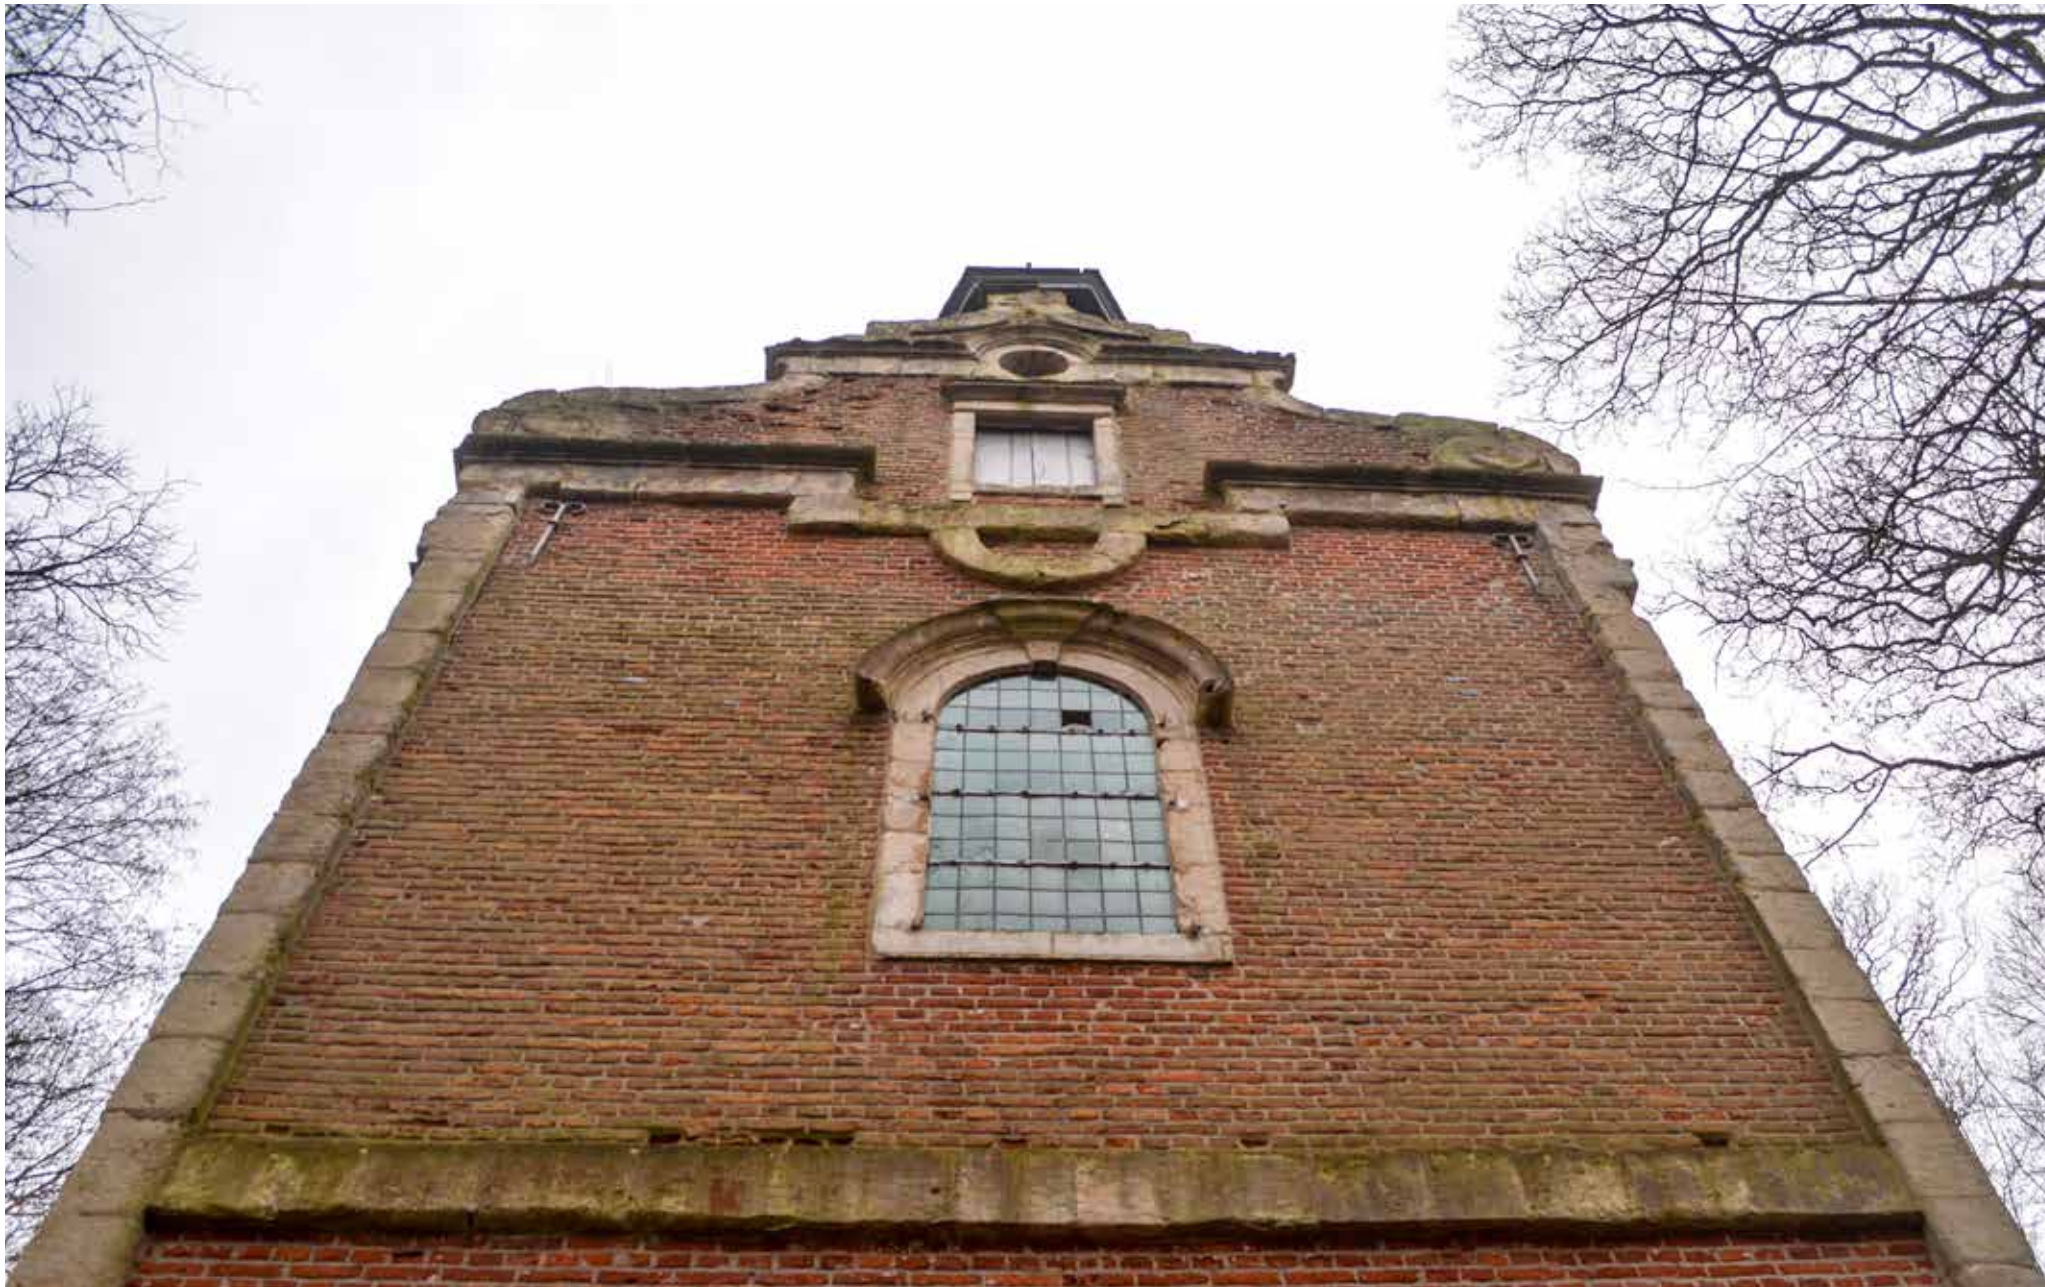
**Figuur 279:** Schade exterieur Sint-Hubertuskapel (Bron: terreinwerk SumResearch)
