## ERFGOEDBEHEERSPLAN

### 6 monumenten binnen het Park van Tervuren

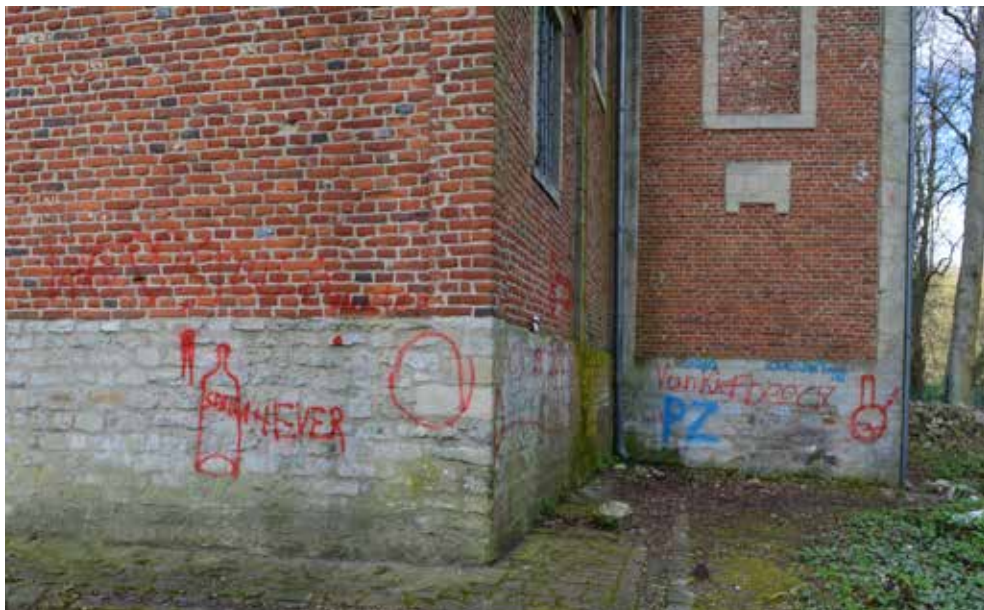
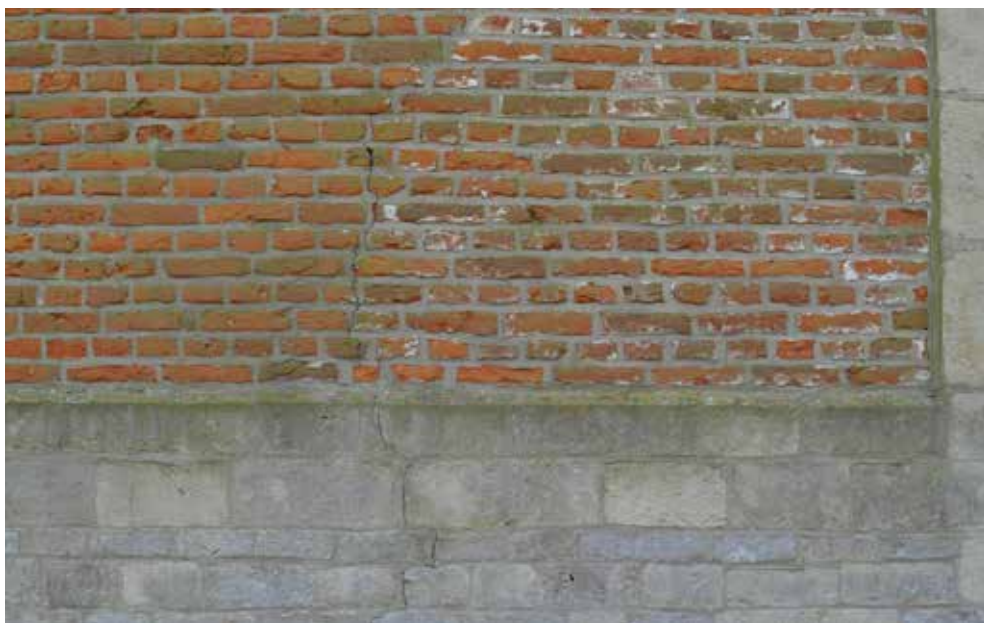
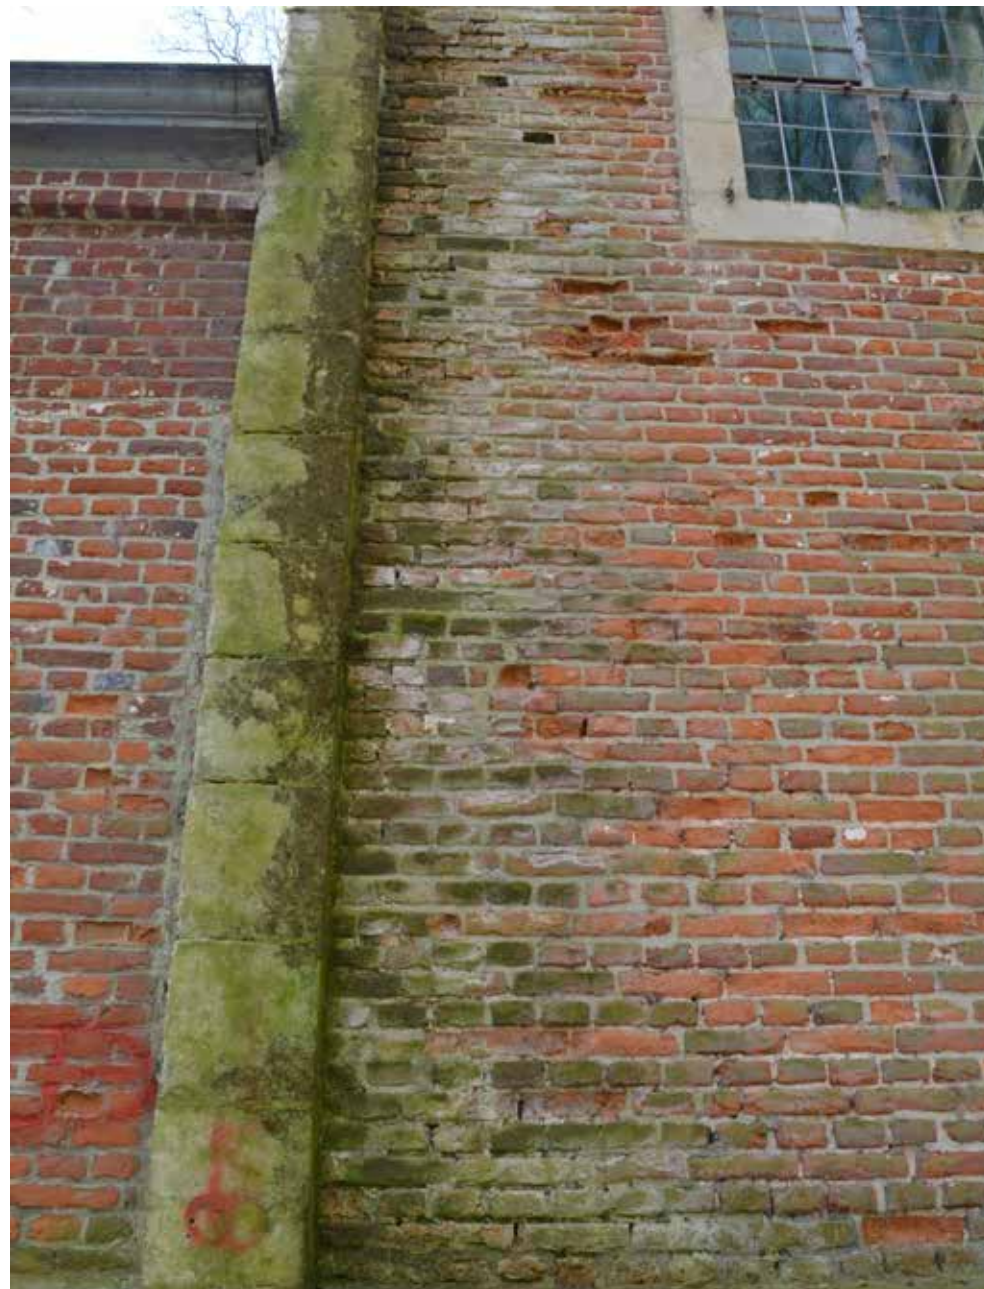
**Figuur 280:** Schade exterieur Sint-Hubertuskapel (Bron: terreinwerk SumResearch)
