# 392 BASISSCHOOL KLEIN HEILIG GRAF

Instituut van het Heilig Graf  
Apostoliekenstraat 26 | 2300 Turnhout

Opgemaakt door **ARAT ■ architecten**

Opgemaakt te Herentals | september 2017

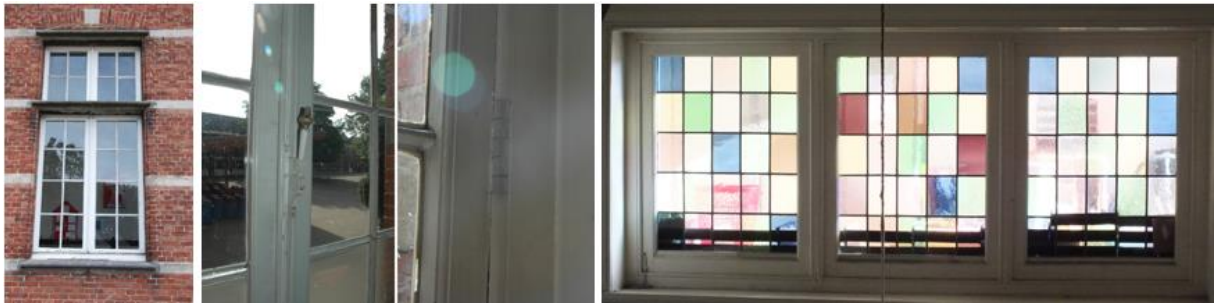
Het buitenschrijnwerk is overal nog aanwezig, doch veelal beschadigd. De vensteropeningen worden in twee delen verdeeld door een tussendorpel in blauwe hardsteen. Onder de tussendorpel bevinden zich twee raamvleugels in een kozijn. Elke raamvleugel is met metalen roeden verdeeld in acht even grote rechthoeken. De raamvleugels kunnen worden afgesloten door een spanjoletsluiting. De raamvleugels zijn aan het kozijn vastgemaakt door middel van ingewerkte scharnieren. De ruiten erin zijn enkelglazig. De bovenlichten kunnen niet open. Ze bestaan uit twee vleugels met telkens 4 rechthoekige ruiten. Ook hier is er een indeling met metalen roeden. In de traphal in de B-vleugel zijn enkele vensters met vierhoekige onderverdelingen en gekleurd glas aanwezig.

Vooral de onderste delen van de ramen zijn zwaar aangetast door houtrot. Het gaat om de waterlijsten van de raamvleugels en om de dorpels van het raamkozijn. Op enkele plaatsen zijn deze zelfs al zo goed als volledig weggerot. De buitendeuren hebben uiteraard last van slijtage na lang en intensief gebruik maar zijn relatief weinig beschadigd door vocht. Een aantal ruiten zijn gesneuveld en zijn vervangen door mat glas. Momenteel zijn de ramen zowel aan de binnenkant als aan de buitenkant wit geschilderd. Op oude zwartwit foto's is duidelijk dat de ramen en deuren aan de buitenzijde in een donkere kleur waren geschilderd.

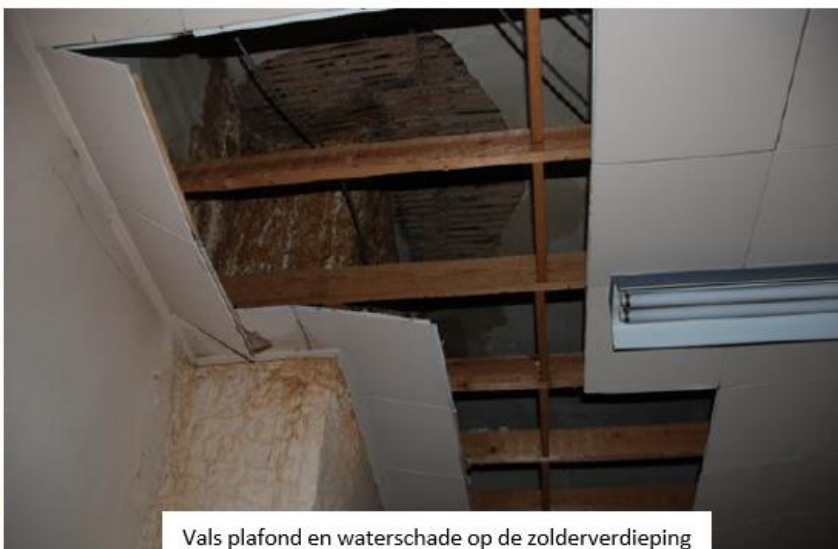
Lokaal 1.15

Vals plafond en waterschade op de zolderverdieping

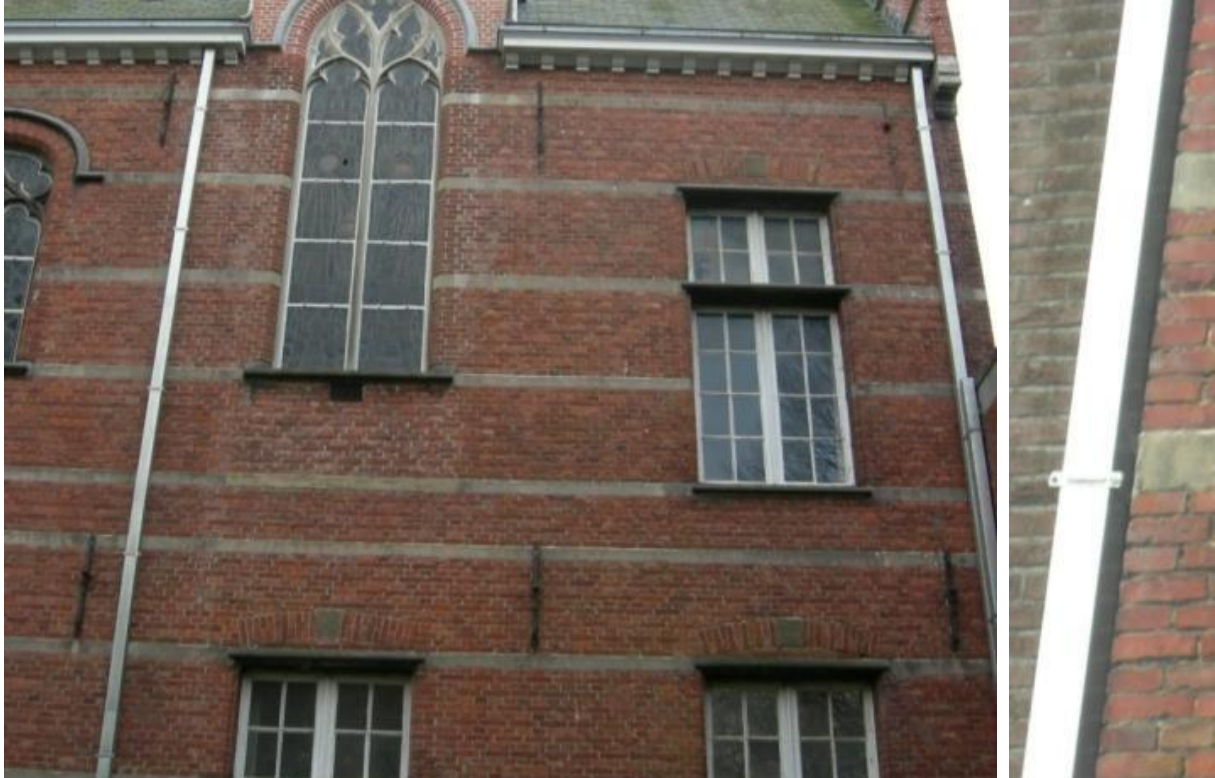
De zinken regenafvoeren werden recent vernieuwd en zijn in goede staat. In de hoek van de oostgevel van de oostvleugel is er een lek of verstopte regenafvoer (van het later aangebouwde deel) die aanleiding geeft tot schade aan het parament. De regenafvoeren van de gemetste dakkapellen werden ook niet voldoende stevig vast gezet.

Op sommige plaatsen ontbreken de gietijzeren onderstukken, hetgeen voor een school nochtans aangewezen is indien men schade aan de regenwaterafvoeren wil voorkomen.

De regenafvoeren van de westzijde van het hoofddak naar de lager gelegen goten van de noord- en zuidvleugel zijn niet goed uitgevoerd: de buis hangt los of de regenafvoer komt te laag in de goot uit.

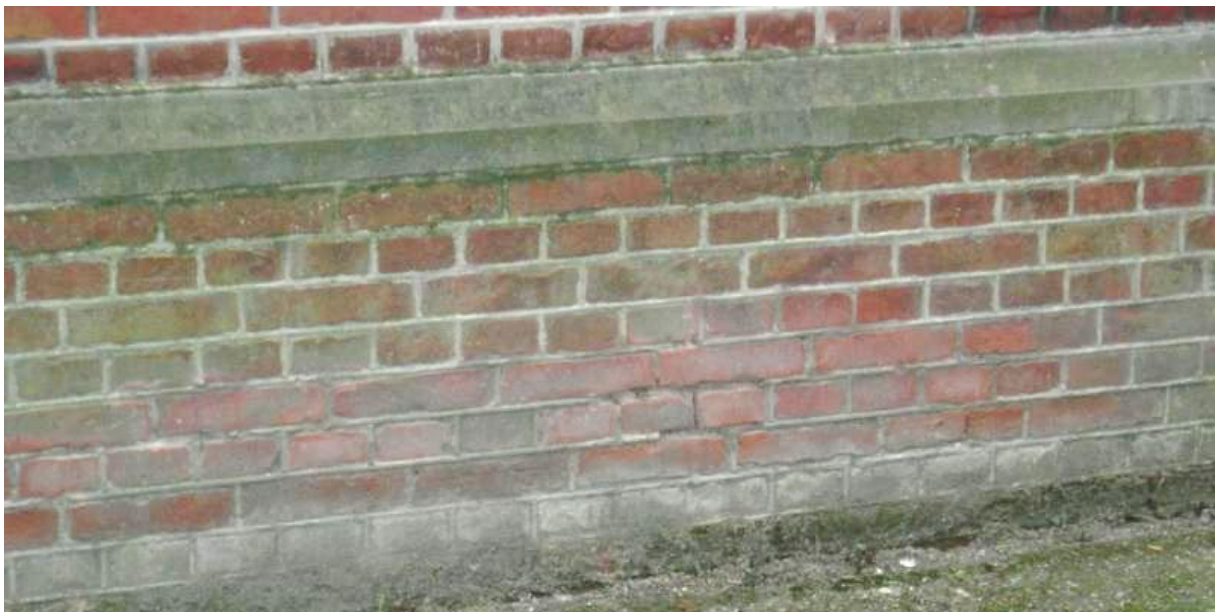
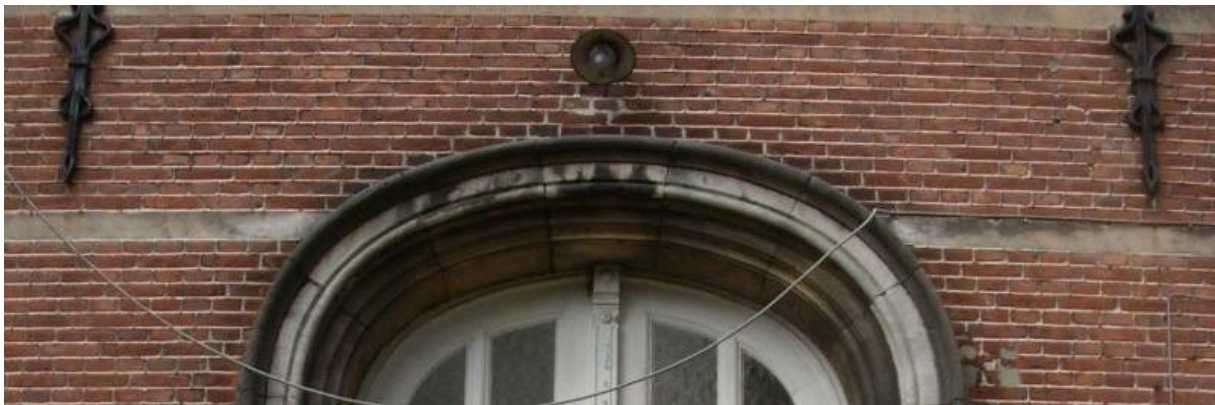
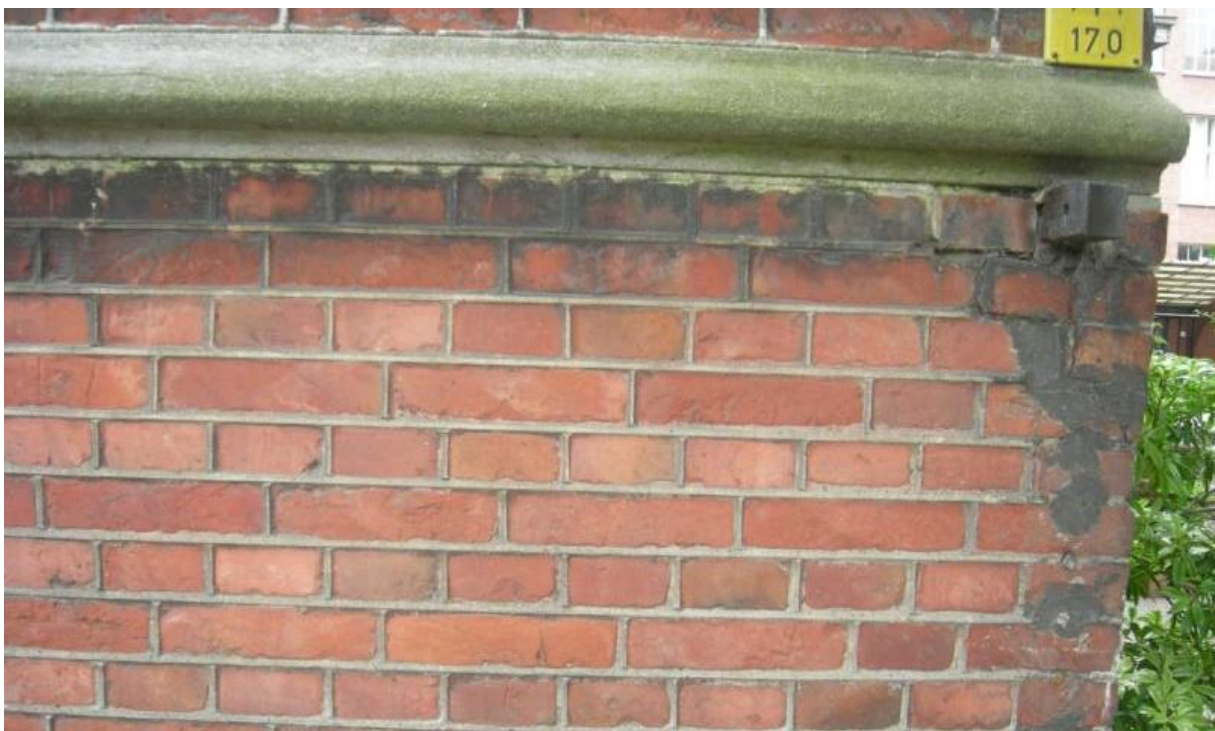
In de plintstrook is het voegwerk in slechte staat, vooral ter hoogte van de opspattende regenzone is er ook vorstschade ontstaan. Er werden hier in het verleden ook diverse herstellingen met cementmortels uitgevoerd.

Het voegwerk van de plintstroken zal systematisch vervangen moeten worden.

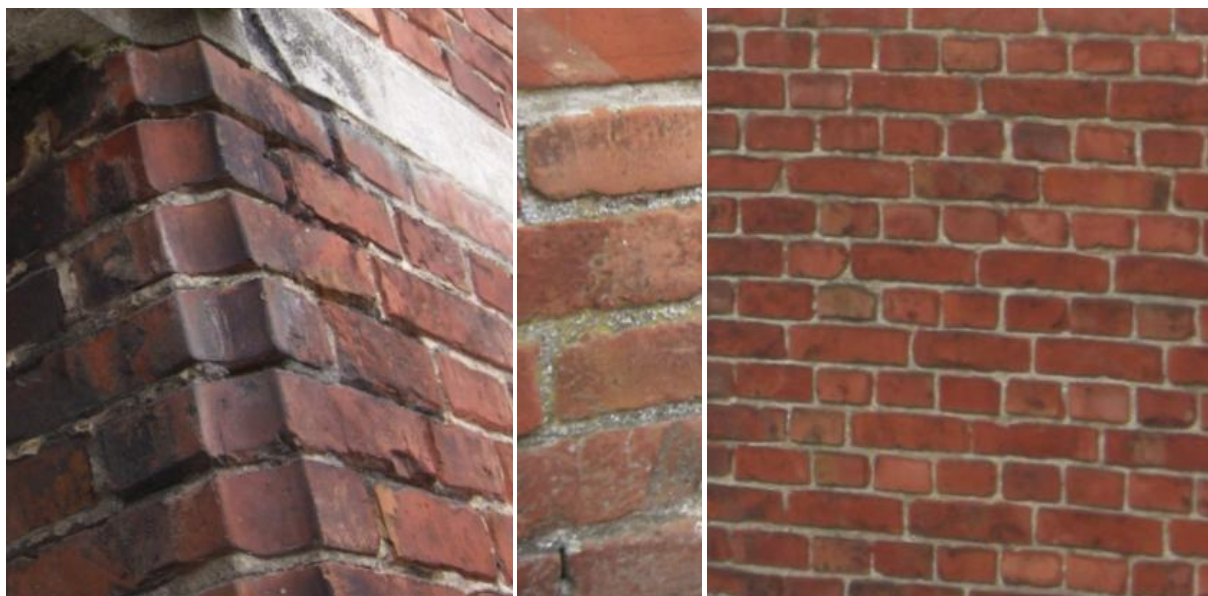
Het voegwerk op hoeken en aan de schouwranden is plaatselijk uitgeloozd.

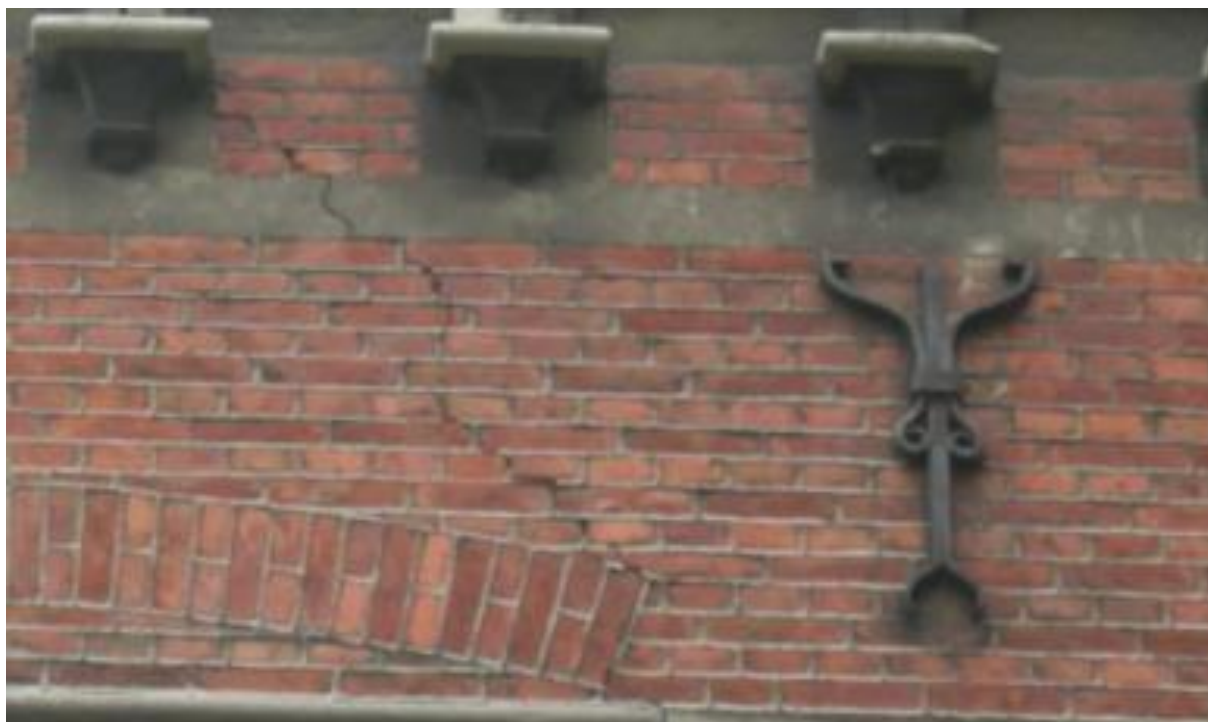
Zuidgevel van de oostgevel: boven raam van de gang op de eerste verdieping

Op diverse plaatsen werden diagonale scheuren vastgesteld, vooral boven de raamlateien. Deze vormen geen structurele bedreiging omdat er ook natuurstenen lateien en ontlastingsboogjes werden voorzien. De aanleiding kan zich situeren in eventuele verzwakkingen van de houten binnen lateien.

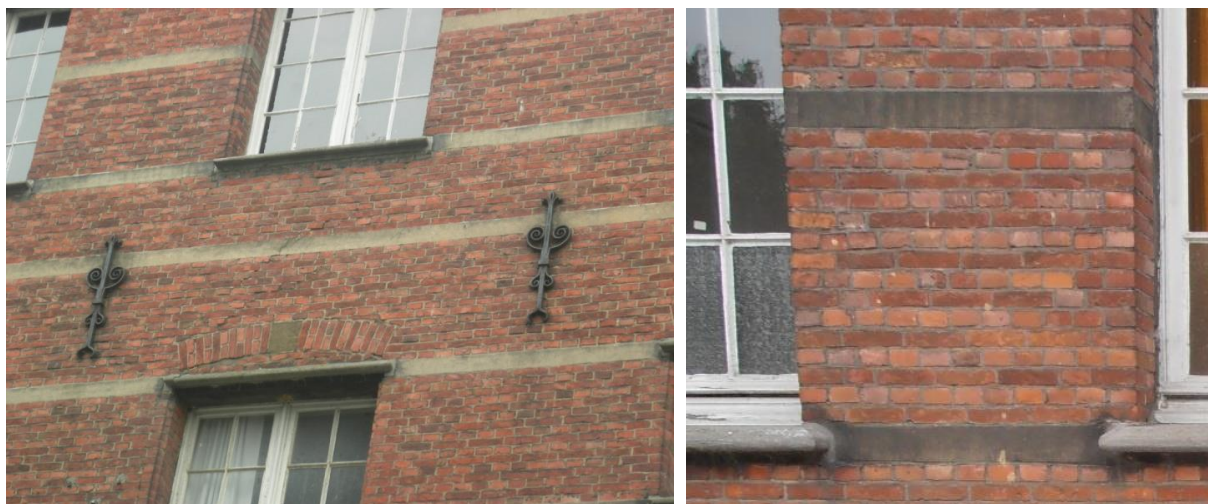
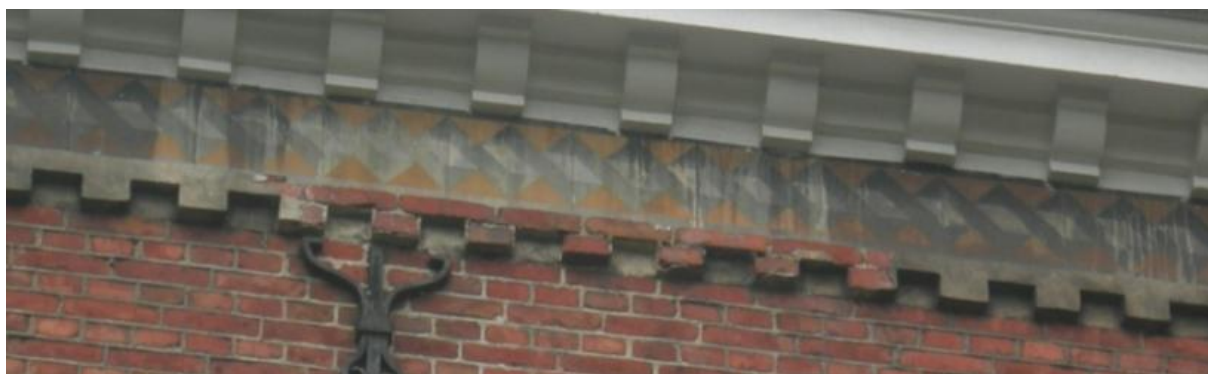
Vooral aan de zuidgevel is een zware oppervlakkige vervuiling waar te nemen.  
De cementering is van degelijke en mooie kwaliteit. Ze vertoont fijne haarscheurtjes, hetgeen eigen is aan cementgebonden producten.  
Op enkele plaatsen zijn de lagen volledig gelost.

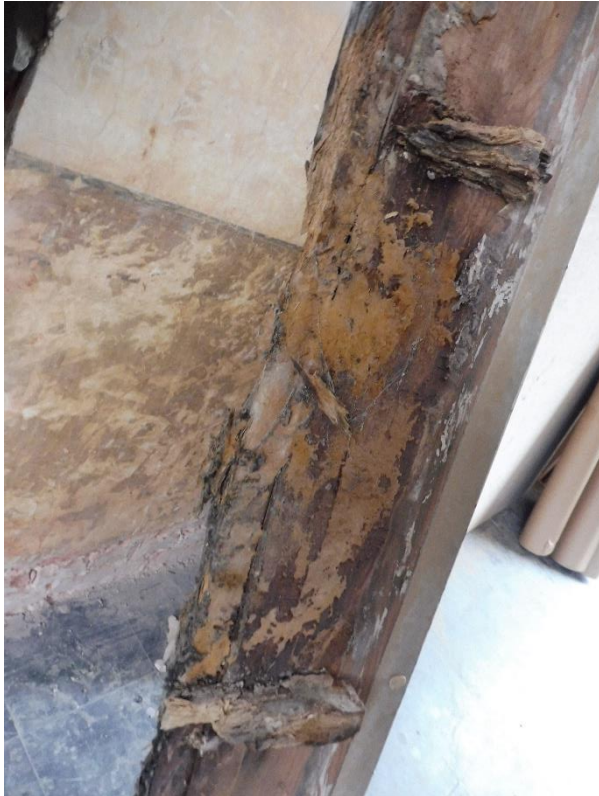
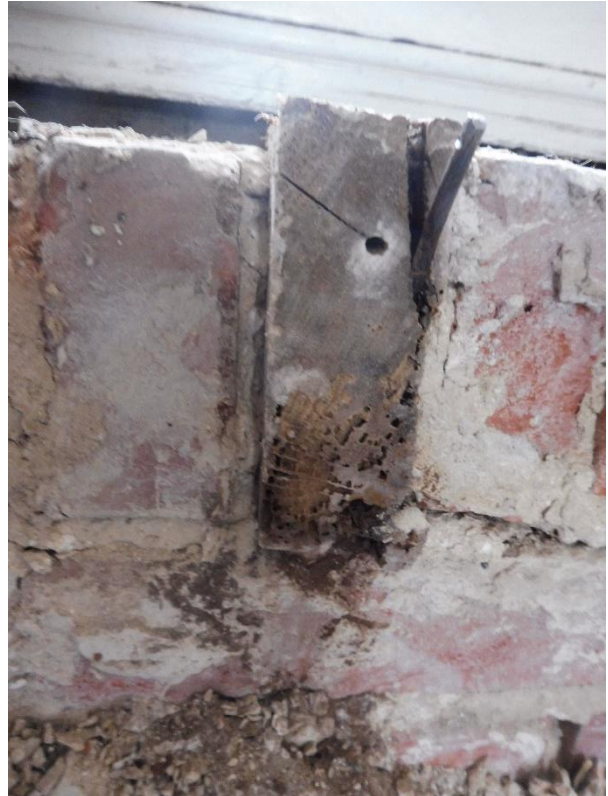
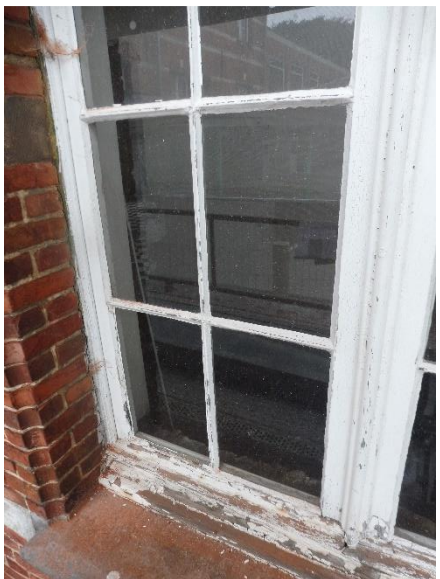
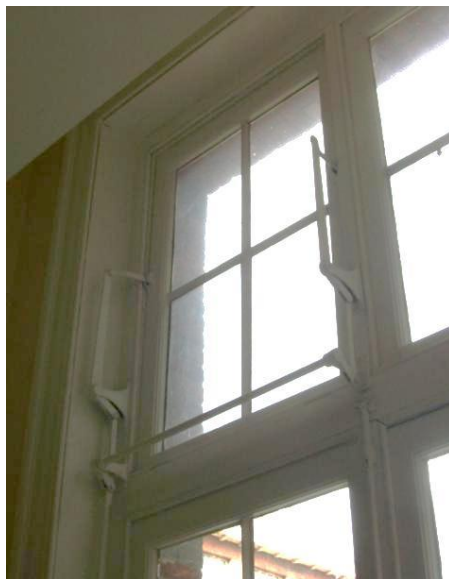
Alle ramen werden in detail nagezien en opgemeten, ze werden stuk voor stuk onderzocht op voorkomende gebreken. Hieruit blijkt dat de buitenramen structureel aangetast zijn. Ondanks regelmatige onderhoudsmaatregelen verkeren de ramen in zeer slechte staat. Het schrijnwerk wordt reeds gedurende jaren in stand gehouden door middel van herstellingen aan de ramen, maar zonder duurzaam blijvend resultaat. Ze vertonen de klassieke problemen bij houten ramen:

- Moeilijke sluiting ten gevolge van afhangende en klemmende raamvleugels
- Gebrekkige interne drainage en dichting: deze ramen voldoen dus niet aan normale hedendaagse normen qua water- en luchtdichtheid
- Houtrot aan onderregels, dorpellijsten en druiplijsten van de ramen
- Verduurde, verbrokkelde en gebarsten mastiek – waardoor water nog gemakkelijker infiltreert
- Verzwakte houtverbindingen ten gevolge van houtrot: men heeft dit trachten te verhelpen door het aanbrengen van L-vormige opdek-hoekijzers, maar dit is maar een lapmiddel.
- De originele espanjoetsluitingen ontbreken regelmatig
- Gebruiksschade

Er werd gebruik gemaakt van grenenhout voor de vervaardiging van het buitenschrijnwerk, hetgeen weinig duurzaam is. Het grenenhout dat aan het einde van de 19<sup>de</sup> eeuw voor buitenschrijnwerk gebruikt werd, is ook niet hetzelfde grenenhout dat vandaag voor timmerhout wordt gebruikt. Het hout werd bv. niet kunstmatig gedroogd. Het droogproces is nochtans nodig bij hardhoutsoorten (zoals grenen) om blaasvorming bij warmte van de zon te voorkomen. De blaasvorming zorgt voor schade aan de afwerkingslaag van het buitenschrijnwerk. Voor reeds geplaatst schrijnwerk is er, tot nog toe, geen remedie om de blaasvorming tegen te gaan. De afwerkingslaag zal hierdoor steeds onthechten, waardoor het hout rechtstreeks wordt blootgesteld aan waterinfiltratie. Enkel bij intensief onderhoud van de afwerkingslaag kan het water niet infiltreren in het hout. Door de waterinfiltratie wordt het hout vochtig en vormt het een ideale voedingsbodem voor houtrot. Er werd bij het buitenschrijnwerk zogenaamd 'witrot' vastgesteld. Ook sporen van huiszwam werden bij het demonteren van de raamtabletten zichtbaar.

Een systematisch behoud van de ramen zou, gezien de constante verslechtering van de bouwfysische staat (ook van de reeds herstelde delen), in vraag gesteld moeten worden.

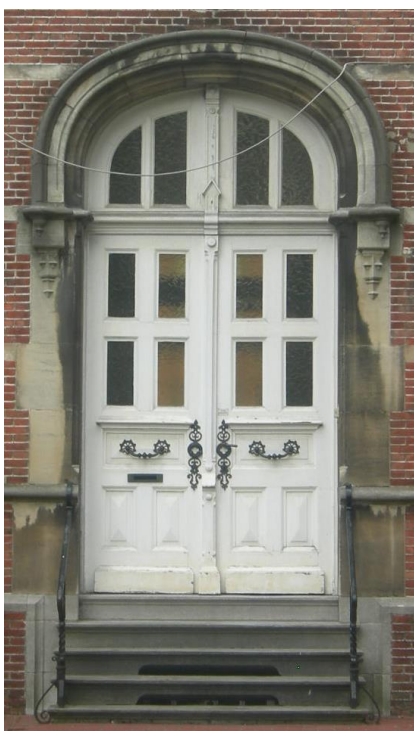
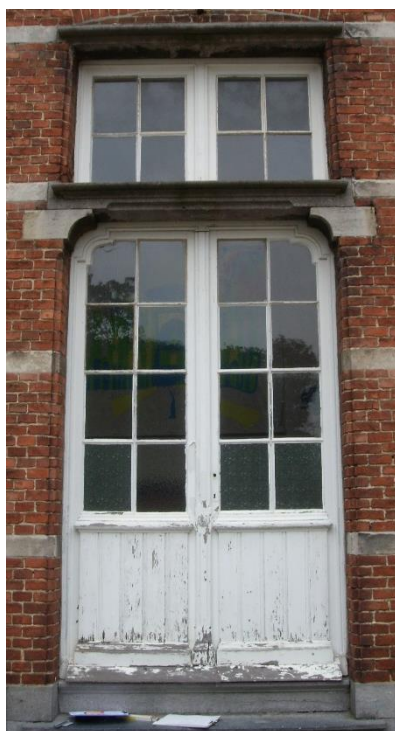
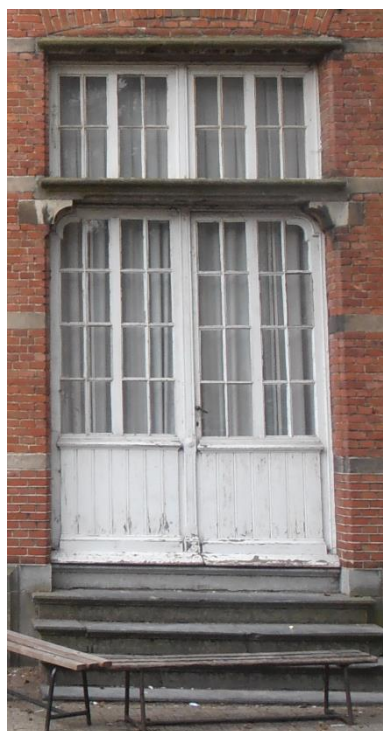
De buitendeuren vertonen veel gebruiksschade maar zijn in relatief goede staat.

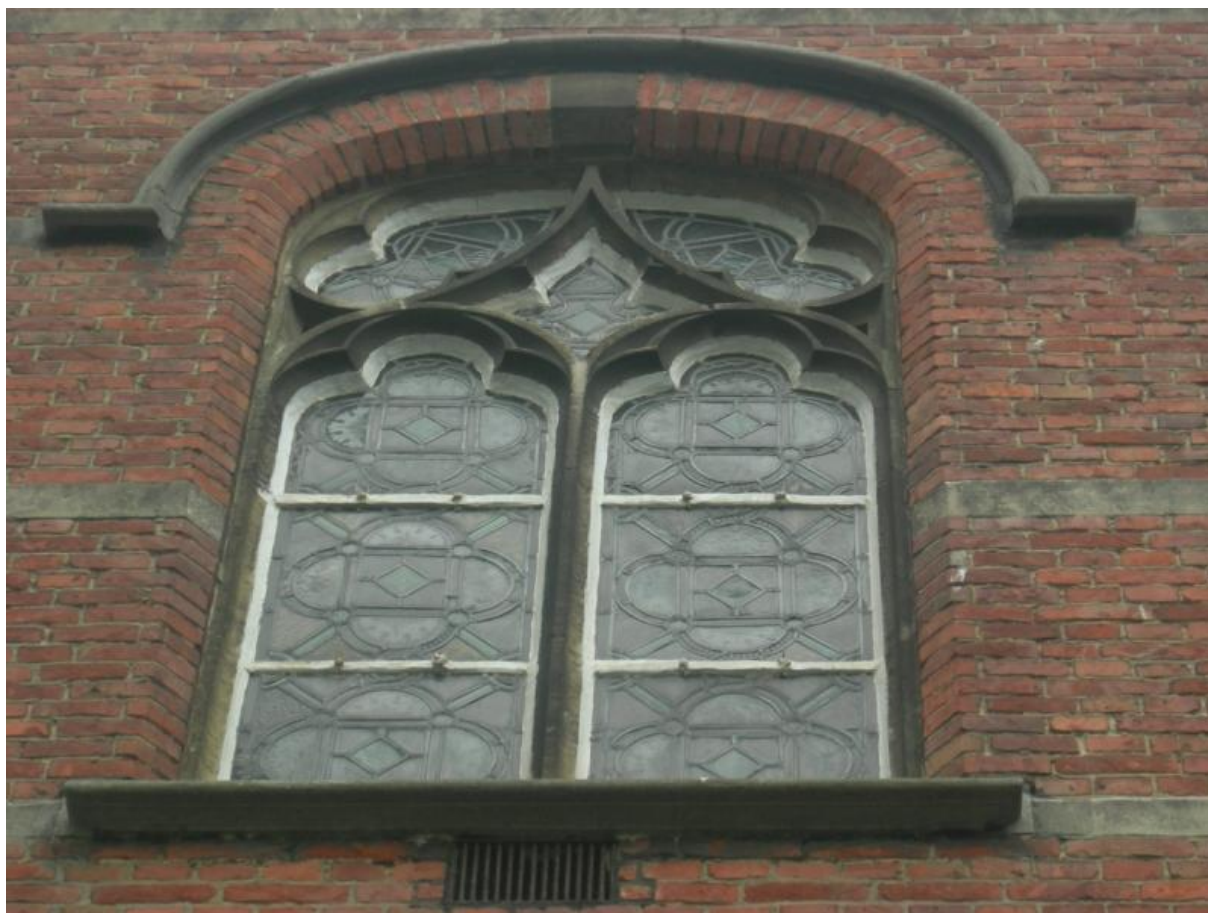
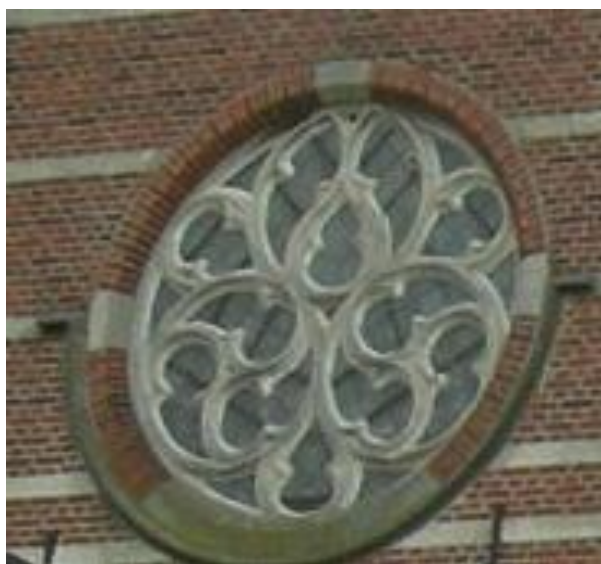
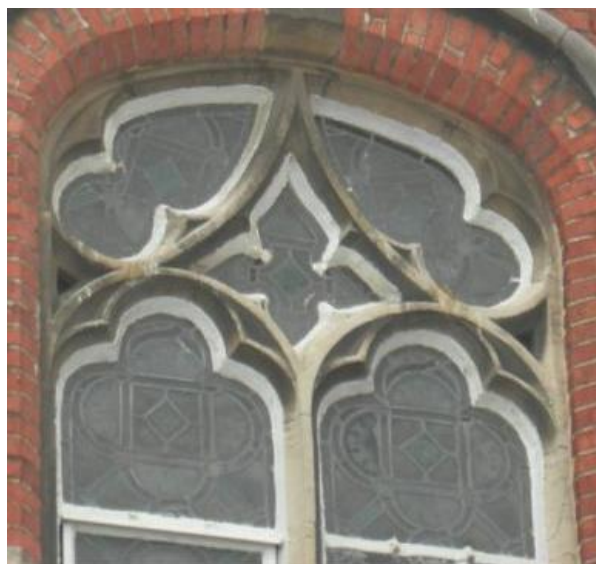
De mastiek van de glas-in-loodramen is verduurd. De ijzeren raamroedes zijn licht roestig. Langs de binnenzijde vormt zich bij één van de ramen al een ernstige scheur door de interne expansie van dit roest.

De kit van de glaasjes en de loden slibben zijn nog in goede staat. Er is geen schade vast te stellen aan de ruitjes, met uitzondering van twee gebroken ruitjes aan de zuidgevel van de kapel (oostelijke dakkapel) en de noordgevel van de kapel (westelijke dakkapel).

Per glasraam dient een gedetailleerde inventarisering en aanduiding van de schade opgemaakt te worden.

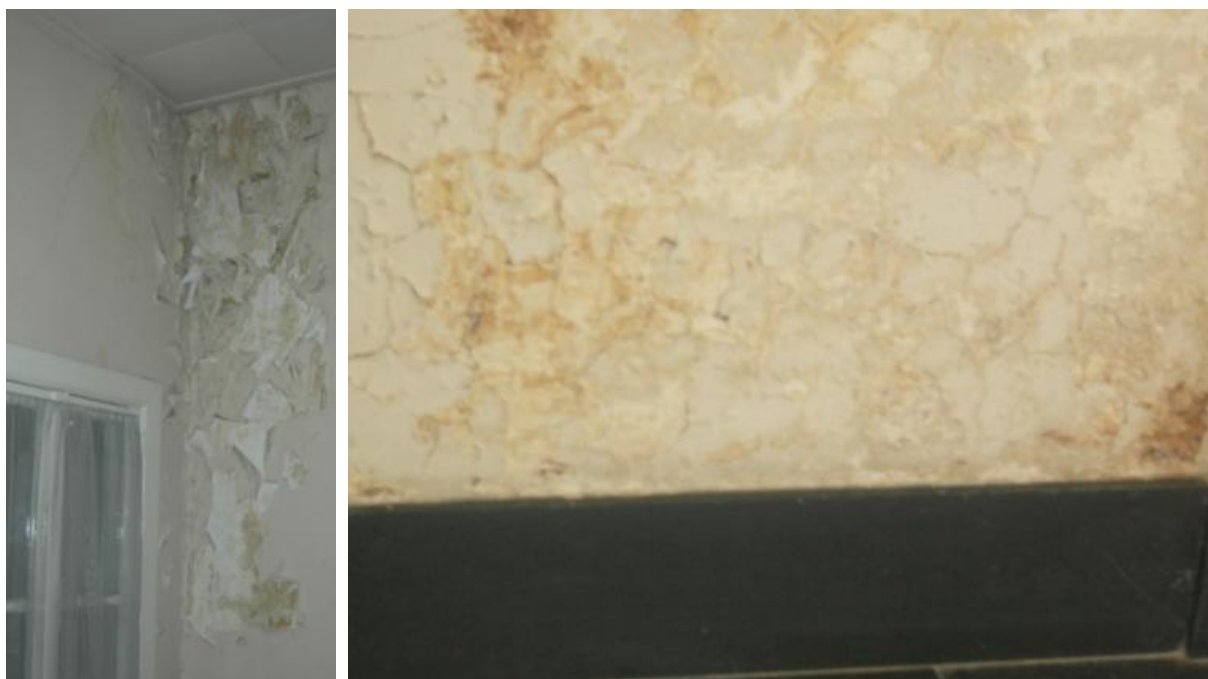
Aan de zuidgevel is er beschadigd pleisterwerk aan de traphal en de zijmuren ten gevolge van lekken via het dak en de schouwen

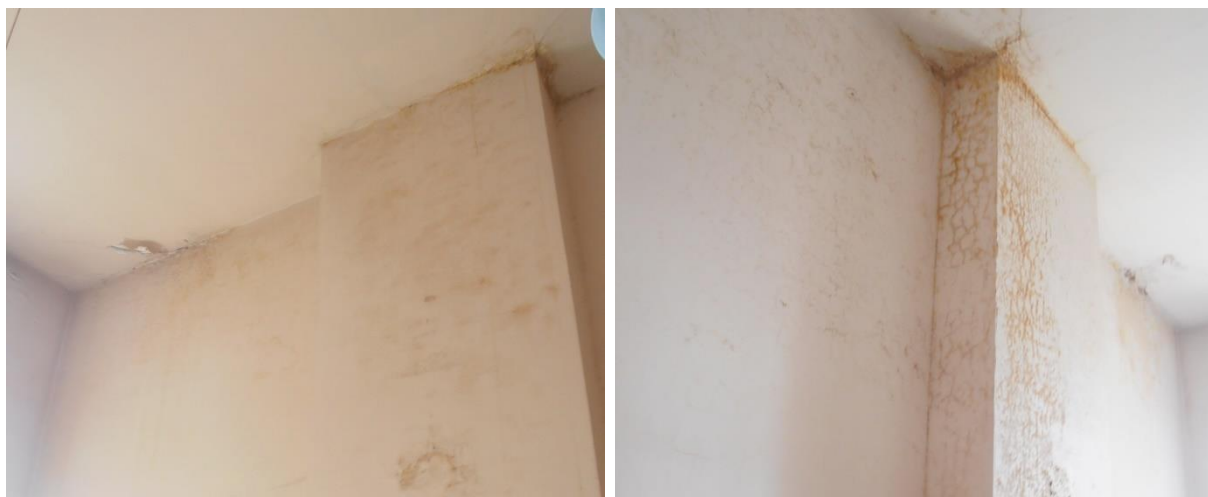
Op de lokalen op de eerste verdieping (onder het museum) is er ook waterdoorsijpeling waarneembaar aan de schouwen

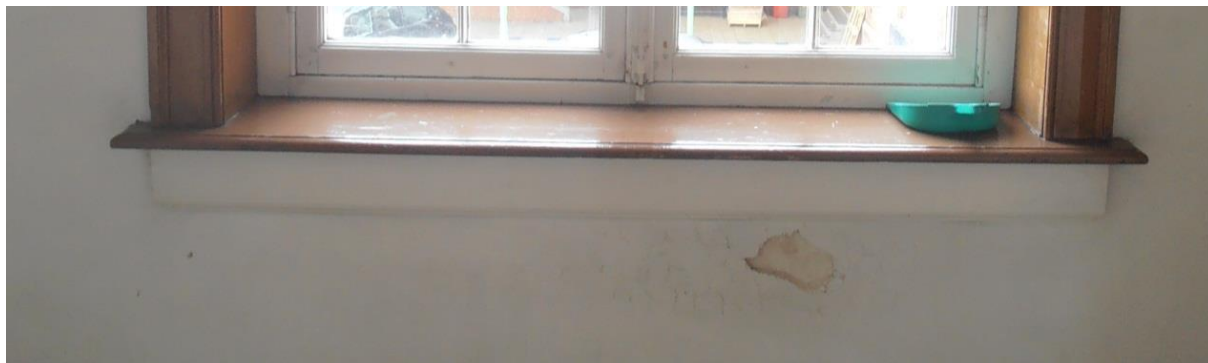
Onder de ramen is de bepleistering vaak beschadigd door waterinfiltratie via de voeg tussen dorpellijst en dorpel, of via barsten in de dorpels.

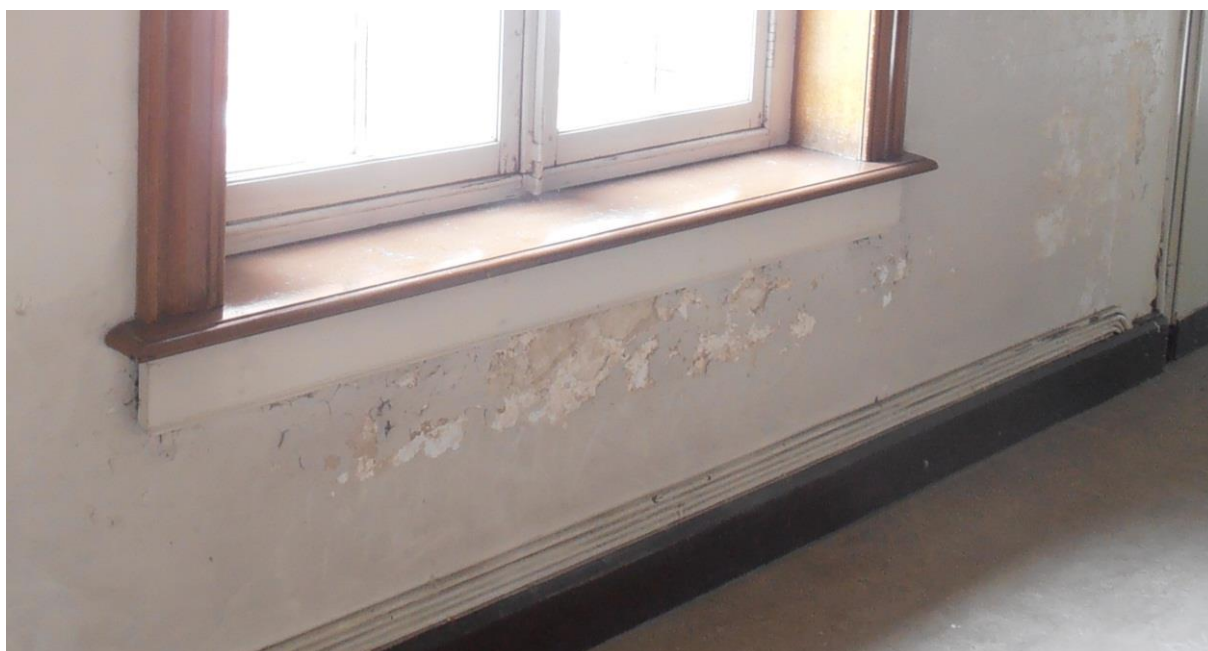
Op het gelijkvloers zijn er enkele plaatselijke beschadigingen. De aanleiding hiervan is niet duidelijk: ogenschijnlijk is dit opstijgend vocht maar het muurvlak is niet echt vochtig. Het gaat ook om een binnenmuur boven de kelder. Vermoedelijk is dit oudere waterschade ten gevolge van een lek.

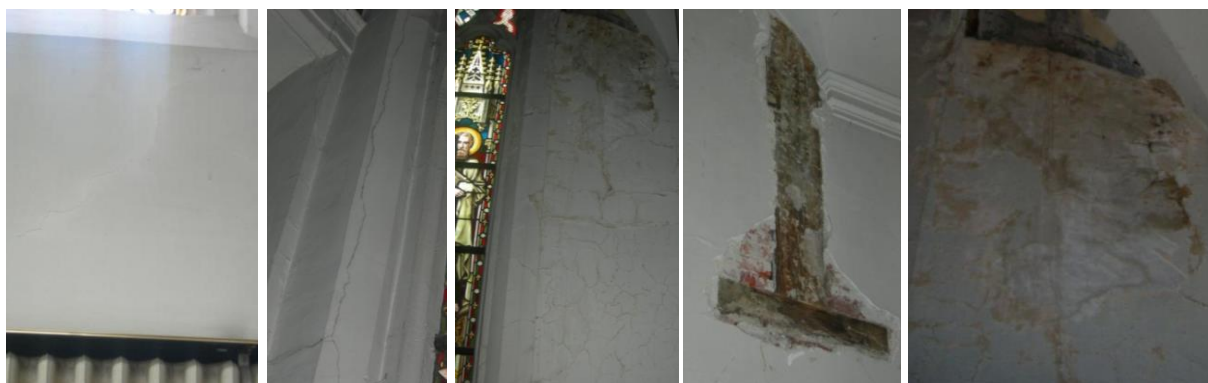
In de kapel is er barstvorming te zien in de noordgevel, onder en naast de ramen. Het pleisterwerk is ook verrot door lekken aan de dakgoot.

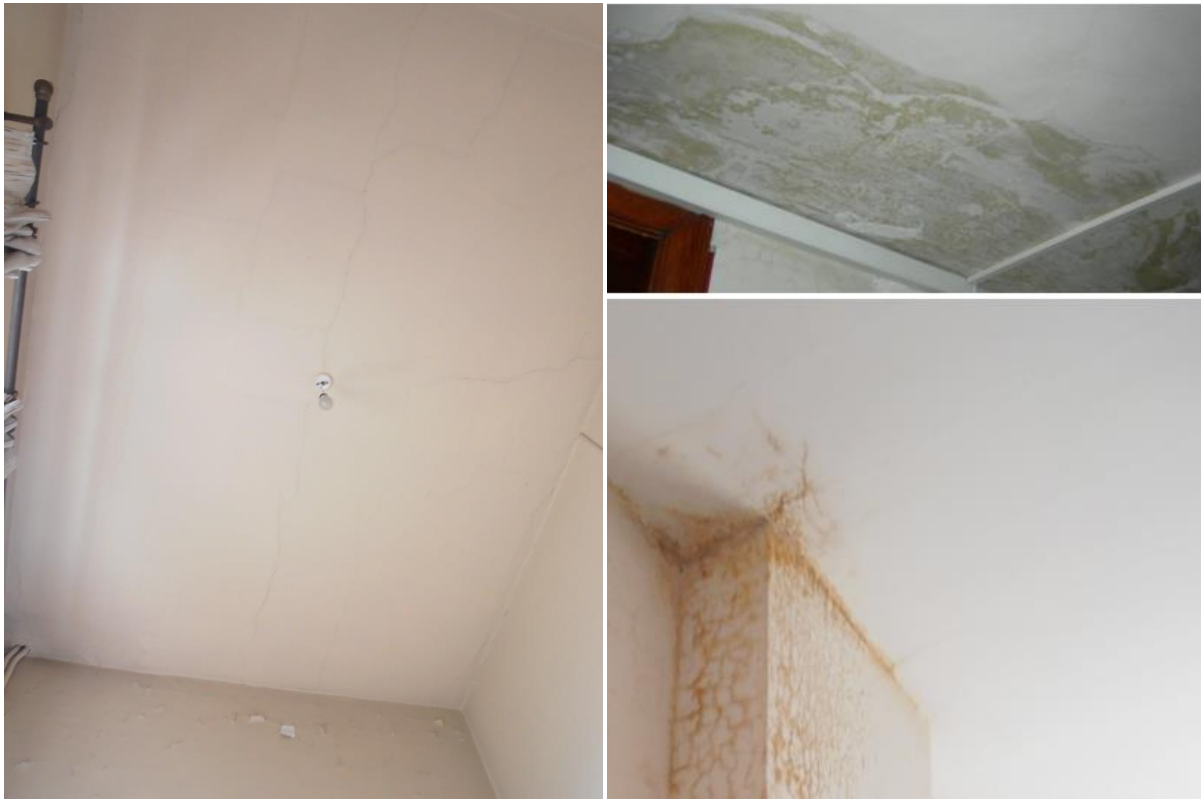
Het pleisterwerk van de vlakke plafonds in de klassen is in het algemeen van goede kwaliteit. Het pleisterwerk is voldoende dik en degelijk aangebracht op houten rinkellatten. Op sommige plaatsen is vochtschade zichtbaar, vermoedelijk door vroegere lekken in het dak. Op sommige plaatsen zijn er barsten in het pleisterwerk.

Een aantal stucplafonds in de klassen zijn nog verstopt boven latere verlaagde plafonds. De effectieve toestand van deze plafonds zal pas blijken als de verlaagde plafonds worden uitgebroken. Er zullen in elk geval herstellingen voor scheuren en leemtes uitgevoerd moeten worden.

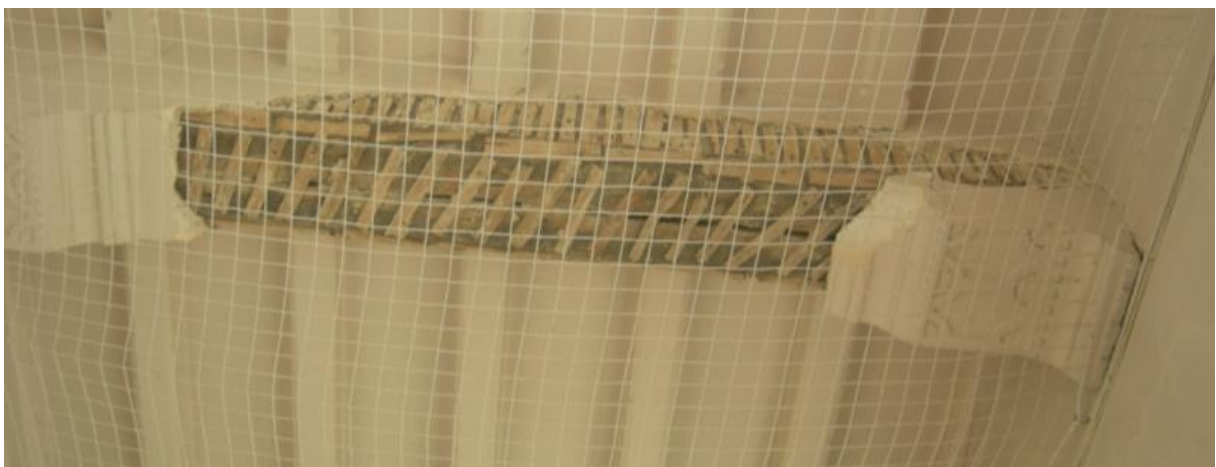
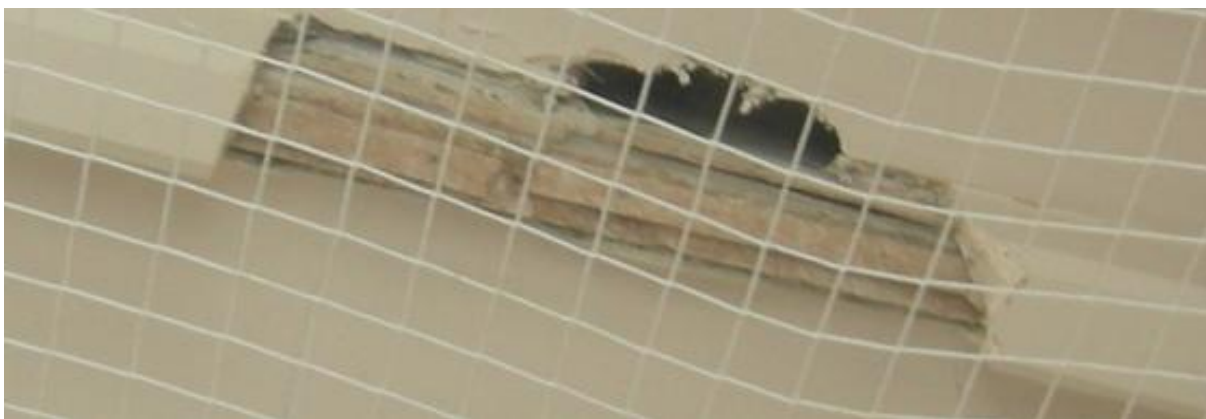
De bepleistering op de moerbalken en de kepers in de gangen is zeer problematisch (zie ook 03.04.01 stabiliteit van de houten vloeren). De bepleistering op zich is van zeer goede kwaliteit. De dikte is echter meestal overmatig in verhouding tot de beperkte hechting aan de rinkellatjes. Als er ten gevolge van de doorbuiging van de kinderbalken barsten ontstaan, wordt het gewicht te groot en wordt de scheurvorming en beschadiging versneld. Vooral bij de kinderbalken is de wanverhouding dan ook opvallend: het grootste zichtbare deel van de kinderbalken is pleisterwerk. De eigenlijke keper zit vrij hoog ten opzichte van de zichtbare onderzijde.

Beschadigde ornamenten van balkkoppen en balken moeten hersteld worden naar bestaand model met identieke materialen. Het stucwerk van de kinderkepers dient op dezelfde wijze behandeld te worden. Om in de toekomst opnieuw schade aan het pleisterwerk te voorkomen dient ook de doorbuiging van de kepers verholpen te worden door extra ankerplaten langs de zijkanten te voorzien, systematisch per keper. De bestaande hechting van het stucwerk aan de kepers dient telkens gecontroleerd te worden. In geval van zichtbare barsten moet de hechting met behulp van injecties verbeterd worden.

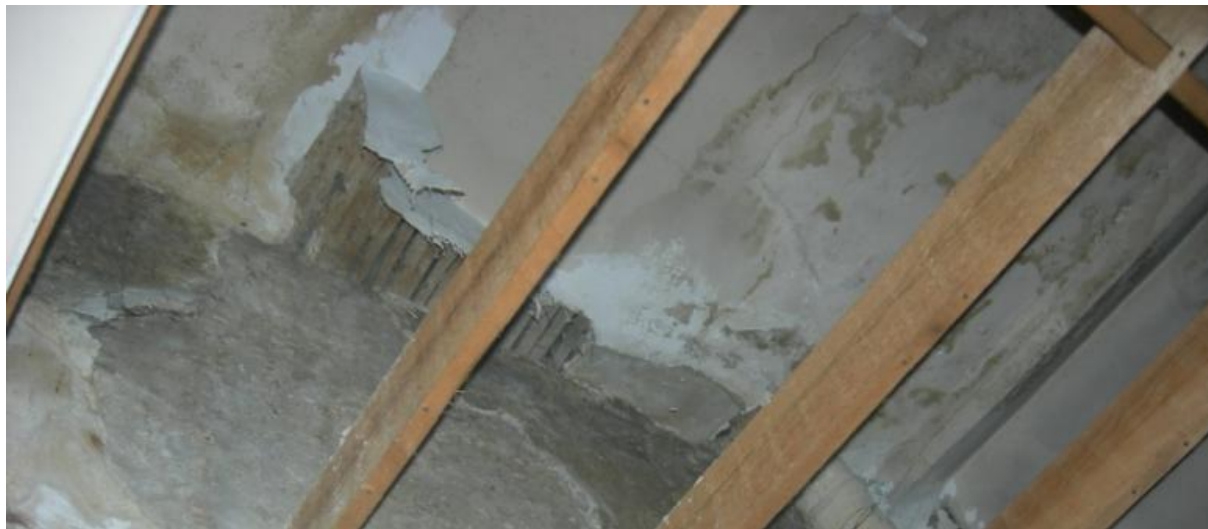
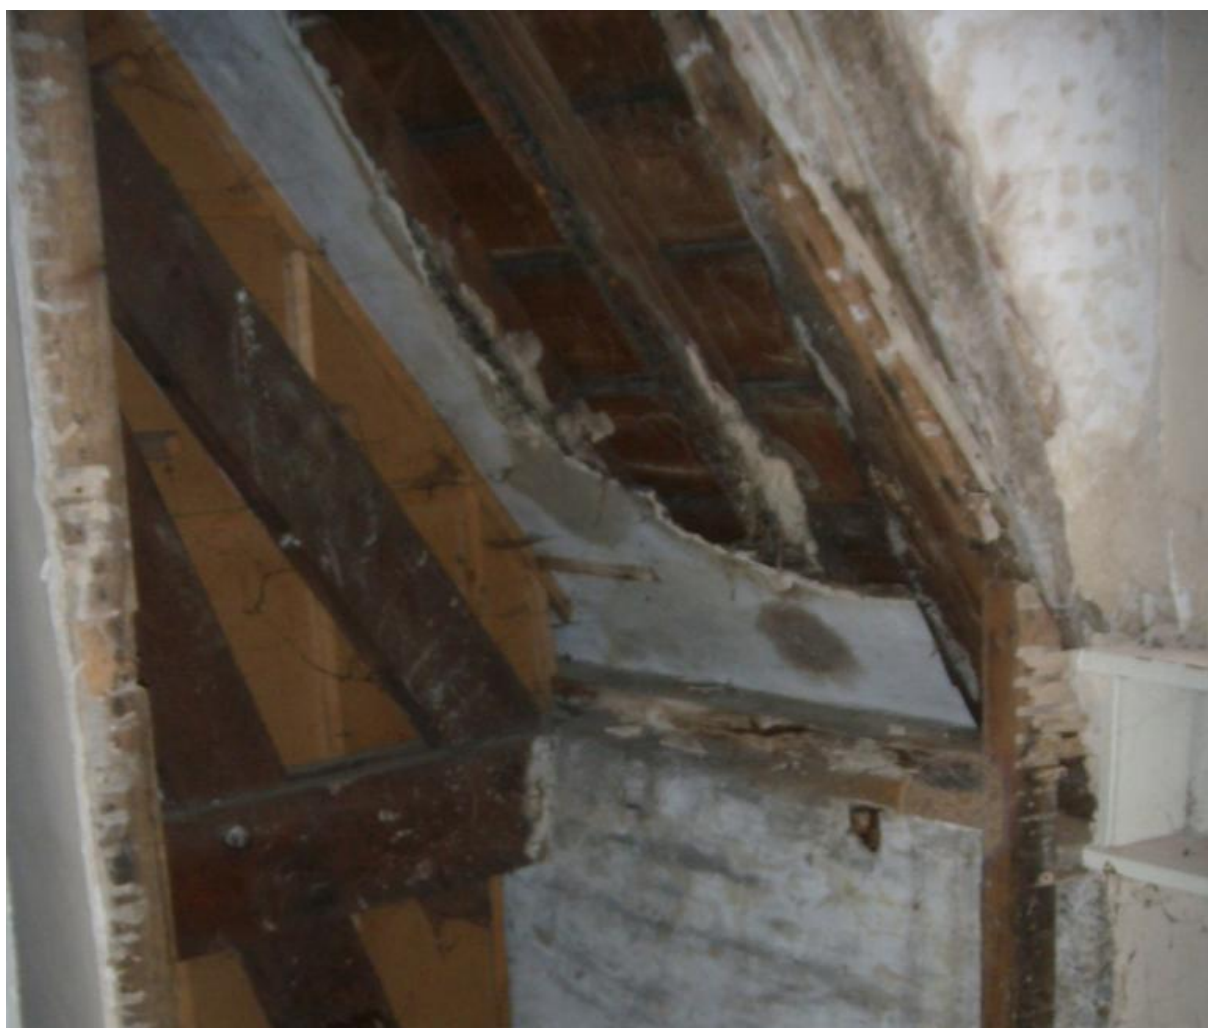
Aan de zuidvleugel was zowel in de traphal als in de lokalen van het vroegere museum de bepleistering op latwerk sterk beschadigd door oudere lekken. De lekken werden in de eerste restauratiefase reeds hersteld. In de tweede restauratiefase werd het pleisterwerk volledig vernieuwd, aangezien er verschillende grote leemtes waren. Achter de bepleistering werd schimmel en houtrot ten gevolge van zwam vastgesteld.

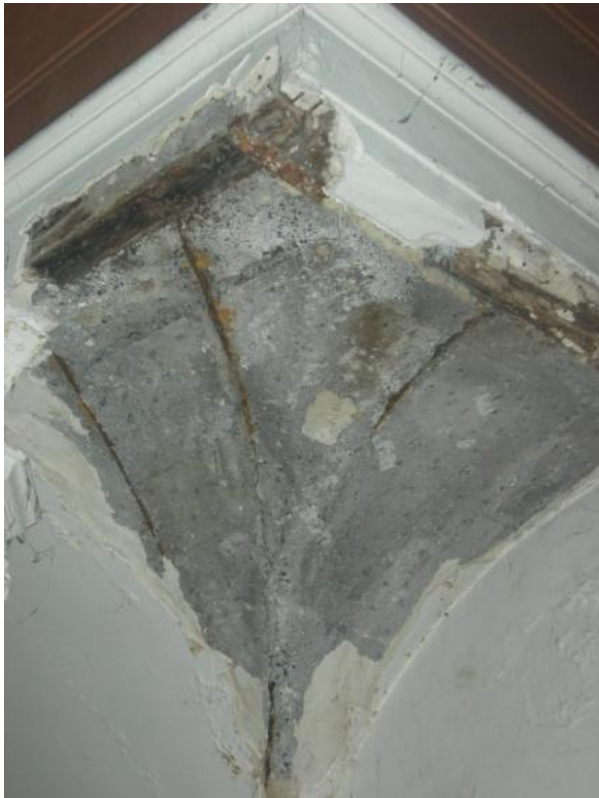
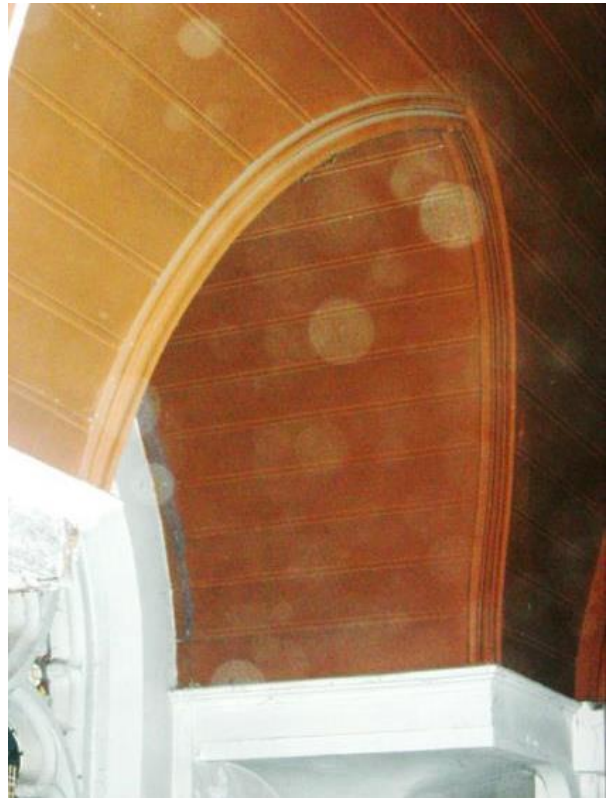
De koefvormige consoles aan de zijgewelven die het hoofdgewelf ondersteunen werden uitgevoerd in beton. Langs de noordgevel is de bepleistering gelost door vochtinfiltratie via lekken in de goten. Dit werd vermoedelijk verergerd door roestvorming van ingewerkte wapening en bandijzers, alsook door een slechte hechting aan het te gladde beton. De sporadische opruwingen van het oppervlak hebben niet volstaan.

Het bepleisterde hoofdgewelf is in goede staat, op enkele beschadigingen na.

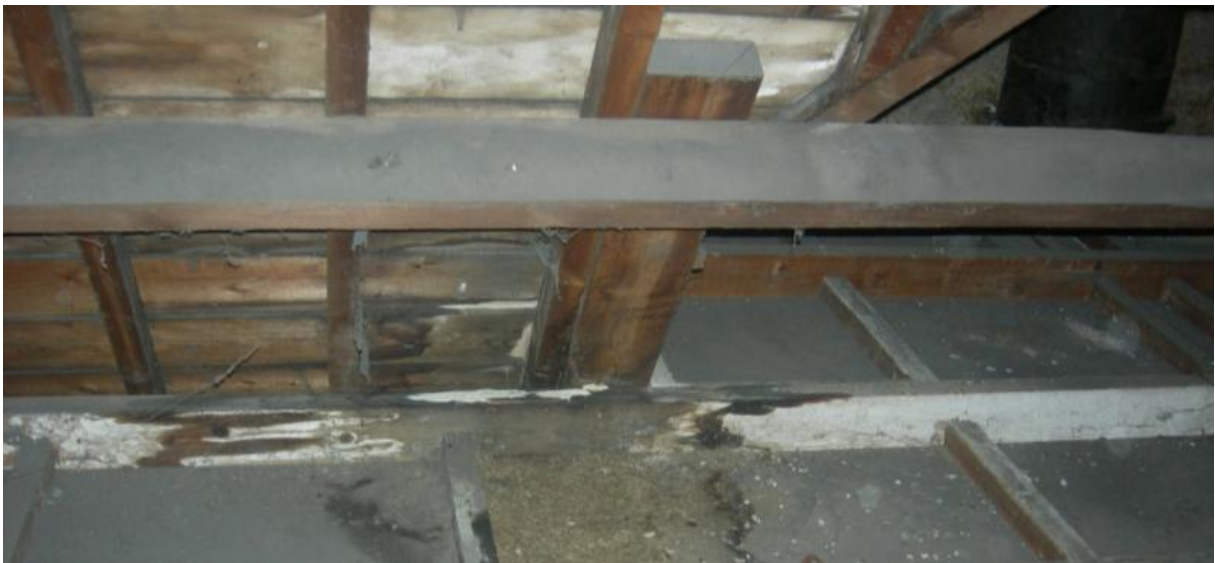
Op een beperkt aantal plaatsen, waar lekken aan kilgoten van dakkapellen of ingewerkte slabben geweest zijn, werden beperkte infiltraties vastgesteld. Het grootste deel is gedicht in de eerste fase van de restauratiewerken.

In de zuidelijke gevel werden bij deze werken aangetaste kepers teruggevonden (houtzwam). Ze bevonden zich in de tussenruimte tussen dakvlak en de bepleisterde voorzetwanden. Deze werden integraal vervangen.

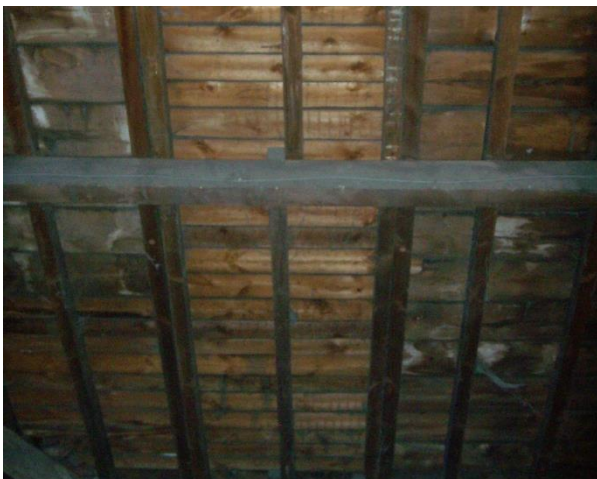
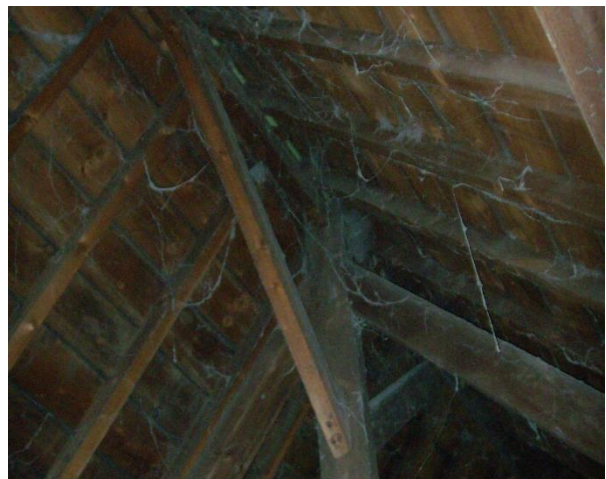
De dakbebording is op de meeste plaatsen nog in goede staat. Er zijn enkele verkleuringen zichtbaar ten gevolge van vroegere lekken.
