# 392 BASISSCHOOL KLEIN HEILIG GRAF

Instituut van het Heilig Graf  
Apostoliekenstraat 26 | 2300 Turnhout

Opgemaakt door **ARAT ■ architecten**

Opgemaakt te Herentals | september 2017

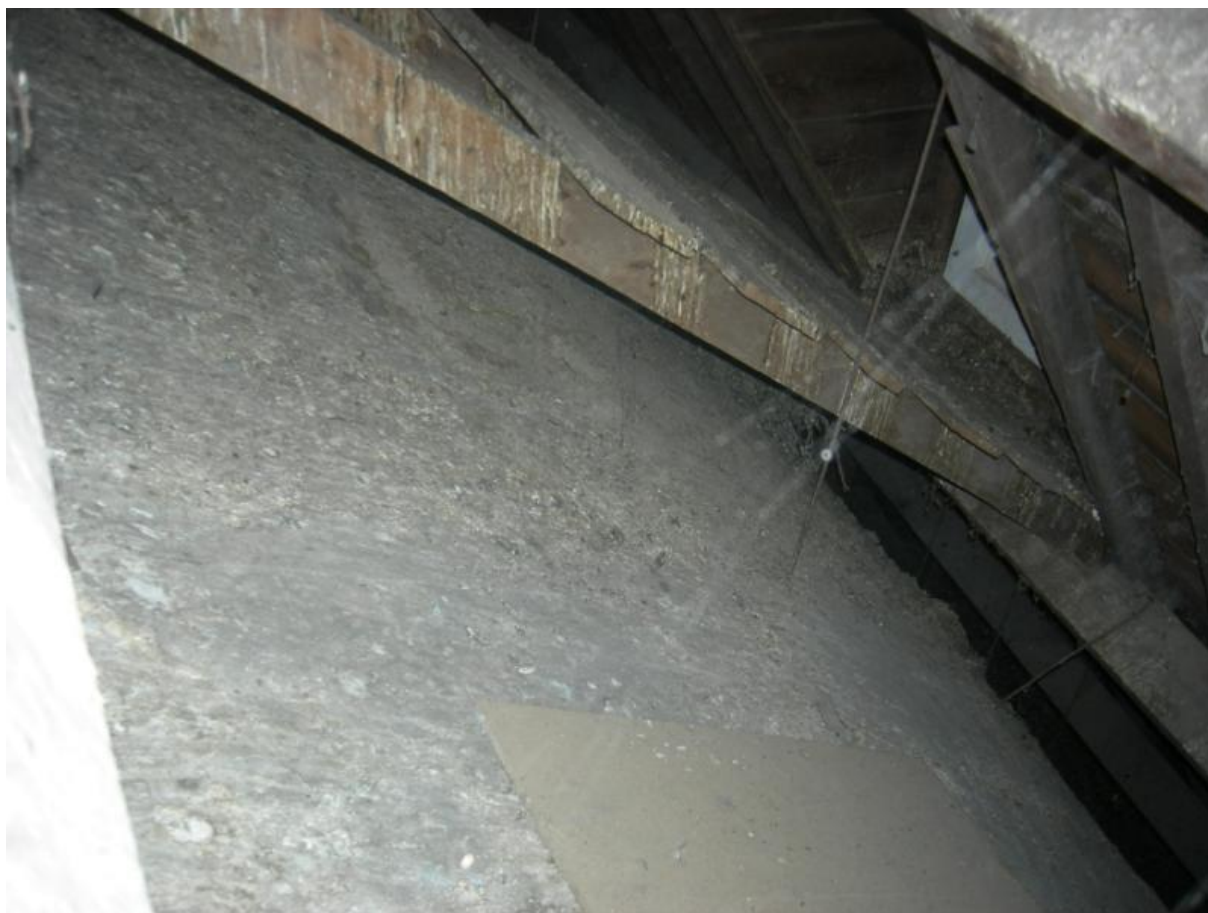
De gewelfstructuur is moeilijk te controleren. Er konden bij nazicht geen scheuren of verzakkingen vastgesteld worden. De structuur is wel sterk bevuild door duivenuitwerpselen.
