## **BIJLAGE 3- DIAGNOSENOTA**

**INSPECTIERAPPORT  
41428/2008/M**

**SINT-LIEVENS-HOUTEM  
Watermolen  
Eiland 25**

| <b>Moleninspectie</b> | INSPECTIENUMMER : O-48/41428/2008/M |

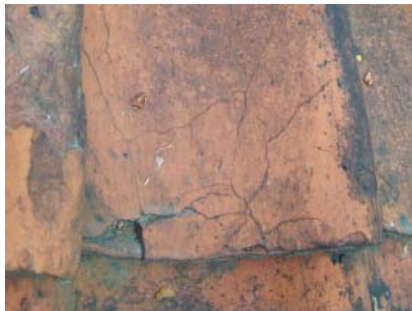
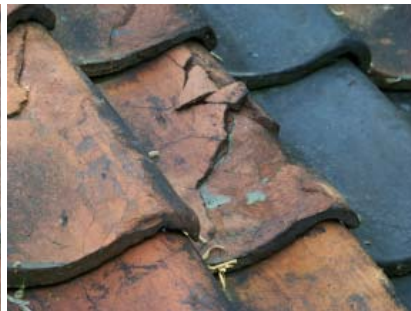
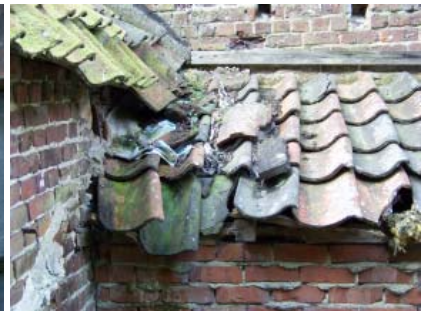
De dakpannen vertonen verwerking door ouderdom: meerdere dakpannen vertonen barsten of afschilfering waardoor er gevaar bestaat voor waterinfiltratie, soms zijn de neuzen afgesleten waardoor er gevaar bestaat voor afschuiving.

Waar te vrezen was voor waterinfiltratie (o.a. ter hoogte van de dakvoet) werden de ontbrekende, afgeschoven of gebroken dakpannen door ons vervangen.

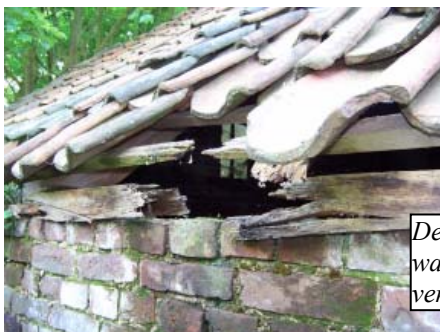
Ingevolge (vroegere) waterinfiltraties ter hoogte van de dakvoeten is er ernstige gevolgschade opgetreden aan de dakkepers, de muurplaten en de balkkoppen van de moerbalken (zie hiervoor de rubrieken nrs. 3.1.1. en 6.1.2.).

*De ontbrekende dakpannen werden door ons teruggeplaatst waardoor het probleem van ernstige waterinfiltratie voorlopig is verholpen.*

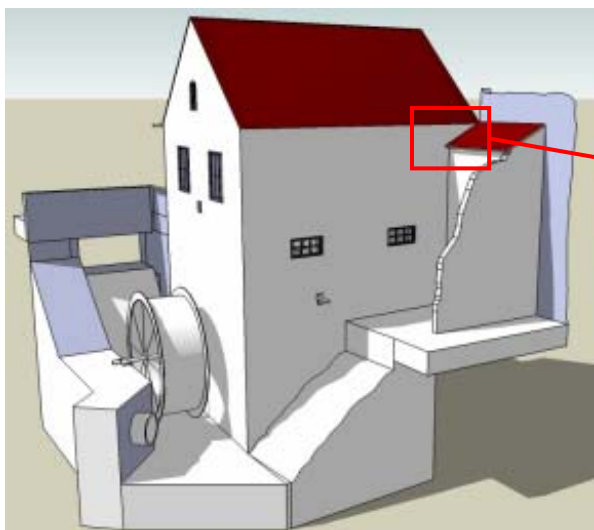
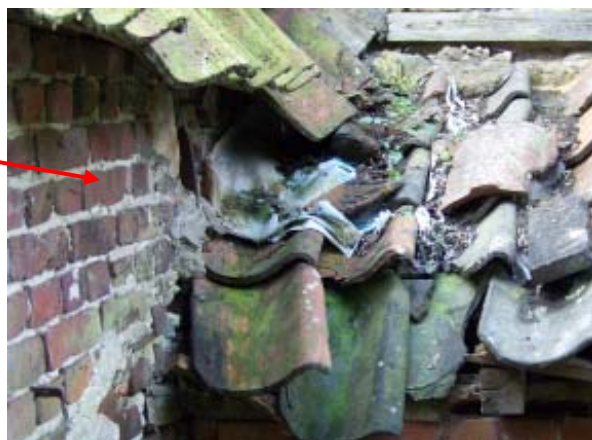
Het betreft de aansluiting van het lessenaardak van het bijgebouwtje tegen de achtergevel van het molengebouw.

De aansluiting (loden slabben en aanstroijmortel) in combinatie met de toestand van de dakpannen bevindt zich in een dermate gebrekkige toestand dat er waterinfiltratie optreedt (zie rubrieken nrs. 3.1.1.a. en 6.1.2.).

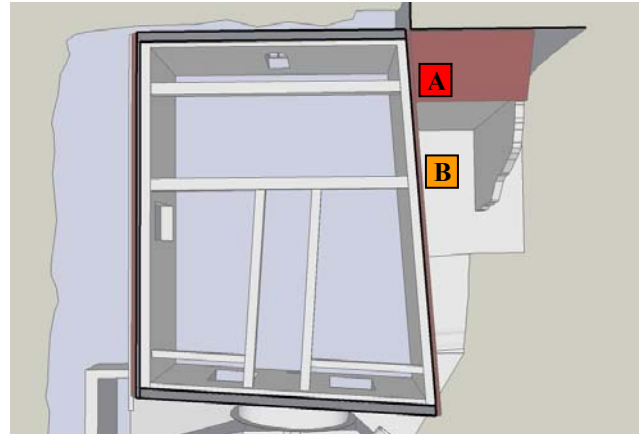
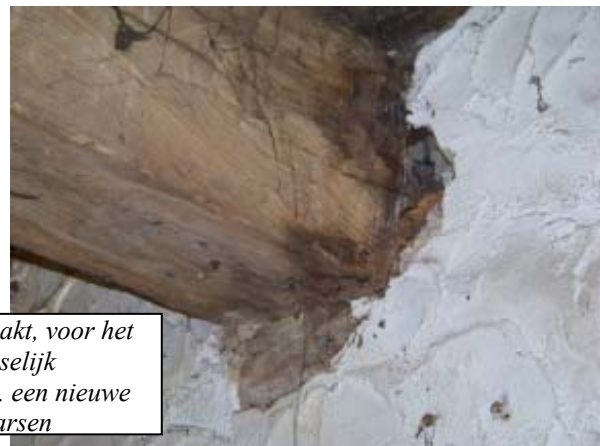
De oplegging van de moerbalk (eikenhout) is ingevolge waterinfiltraties (zie rubriek nr. 1.2.6.) ernstig aangetast door houtrot. De aantasting is dermate gevorderd dat de stabiliteit van de moerbalk in gevaar is.

*Enkel de oplegging van de moerbalk/trekker is verzwakt, voor het overige bevindt de balk zich nog in goede staat. Plaatselijk herstellen van de balkkop is daarom aangewezen (bv. een nieuwe houten balkkop of chemische restauratie met epoxyharsen)*

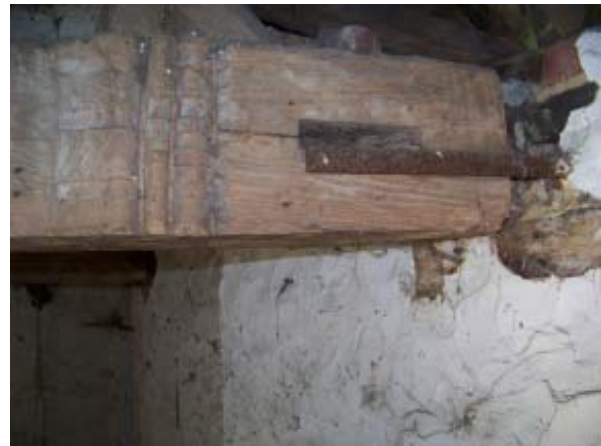
De balkkop (oplegging in de muur) is onderaan wat aangetast door houtrot. De stabiliteit is niet in gevaar, maar toch is het aangewezen de balkkop te herstellen.  
Opmerking: de eikenhouten balk werd blijkbaar gerecupereerd uit een ander gebouw en vertoont op de zijkant figuratieve elementen (zie foto - bij de plaatsing in het molengebouw werd de balk 90° om haar lengte-as gedraaid).

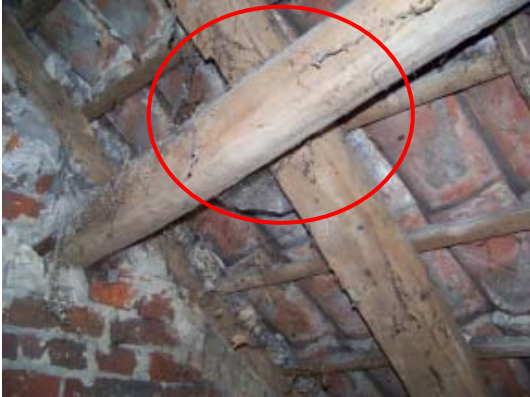
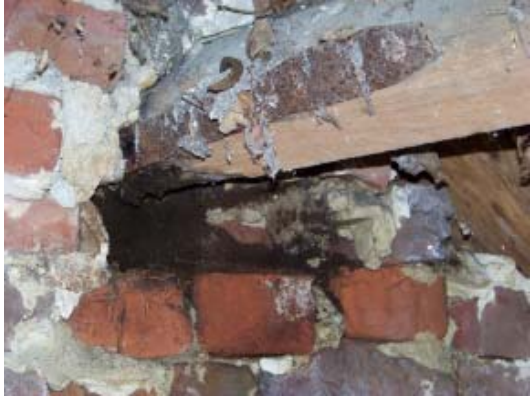
| # plaats <b>D</b> | | | M | | | De oplegging in de muur van de onderste gording (zie foto rechts onder) is ernstig aangetast door houtrot. De stabiliteit van de balk is in gevaar. |

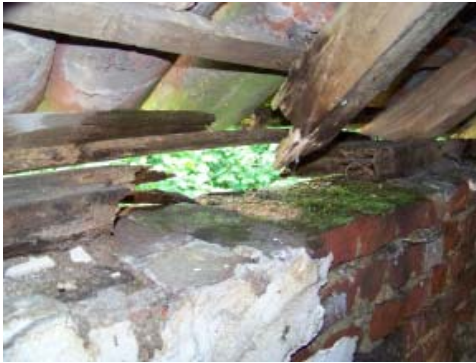
| # plaats <b>E, F en G</b> | | | M | | | De muurplaten en de uiteinden van de dakkepers zijn, ingevolge waterinfiltraties via de dakbedekking ernstig aangetast door houtrot. Ze zijn gedeeltelijk weggerot. |

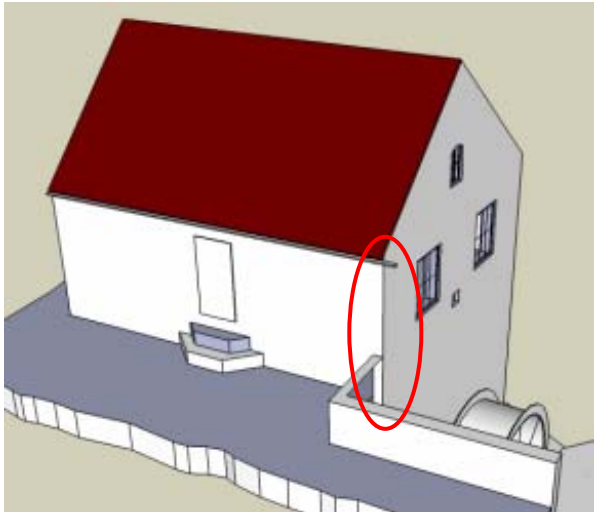
| 4.2. Afvoer | | | | | | <p>Het hemelwater in de hanggoot wordt afgevoerd via het open uiteinde in de Molenbeek.</p> <p>Bij het vernieuwen van de goot is het aangewezen de goot met voldoende afschot te plaatsen en eventueel een tapbuis of afvoerpijp te voorzien teneinde teruglopen van het hemelwater via de onderkant van de goot te voorkomen en mogelijke gevolgschade aan het metselwerk te voorkomen.</p> | |

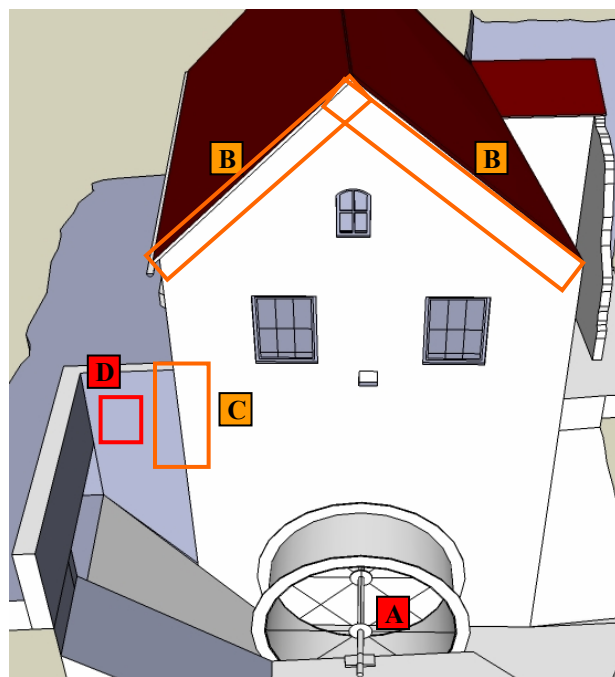
Ter hoogte van de waterlijn (onderwater) is de gevel over enkele meters 'onderspoeld'. Diverse lagen van het baksteenmetselwerk zijn uitgespoeld/geërodeerd door de schurende werking van het wegstromend water. Op sommige plaatsen is ongeveer 40 cm van de gevelbreedte weggeërodeerd. De stabiliteit van de gevel loopt wellicht nog geen gevaar, maar toch is het noodzakelijk het baksteenmetselwerk vakkundig te herstellen.

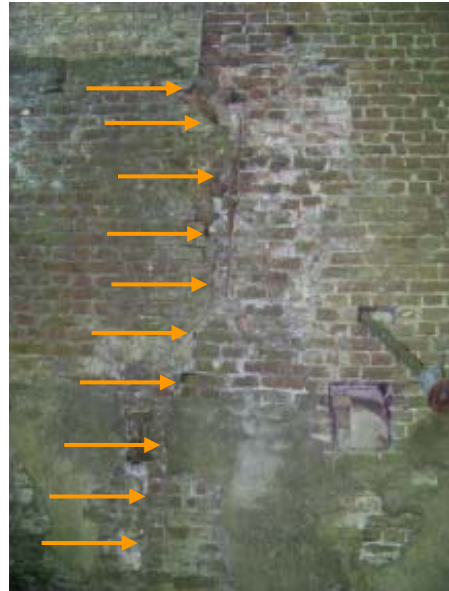
Ter hoogte van de meelzolder is een verticale scheur aanwezig tussen het molengebouw en de borstwering van de brug over de Molenbeek.

Het betreft vermoedelijk een gevolg van een vroegere zetting die inmiddels is gestabiliseerd.

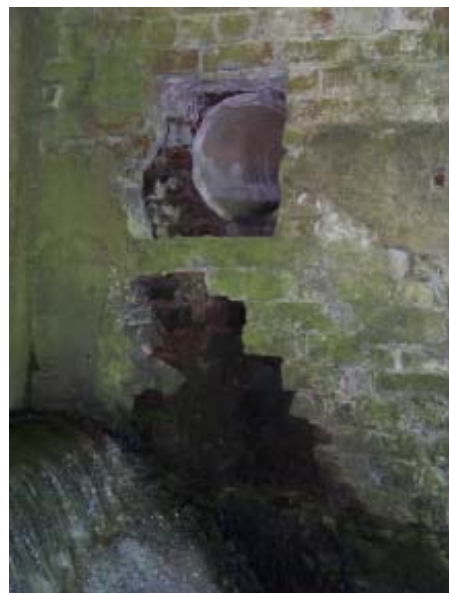
# plaats **D**

Een buis van de straatriolering die uitmondt in de Molenbeek, steekt onvoldoende ver voorbij de muur, integendeel, het buiseinde stopt in het metselwerk. Bijgevolg is het baksteenmetselwerk onder de buis door vocht- en vorstschade ernstig beschadigd.

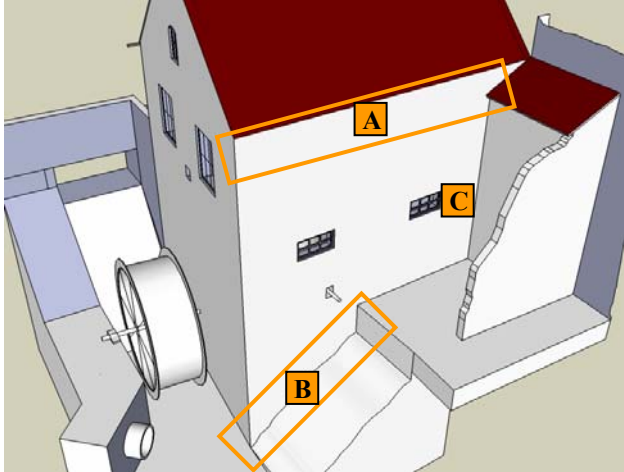
| # plaats A | | | M | | | Ingevolge de lekken in de dakbedekking (dewelke door ons voorlopig hersteld werden – zie rubriek nr. 1.1.1.) is het baksteenmetselwerk boven aan de gevel aangetast door vocht (uitgesleten voegwerk). |
| # plaats B | | | M | | | Ingevolge vocht- en vorstschade is het baksteenmetselwerk en voegwerk ter hoogte van de waterlijn en het maaiveld (oever) beschadigd: men bemerkt afgebrokkelde bakstenen en uitgesleten voegwerk. |

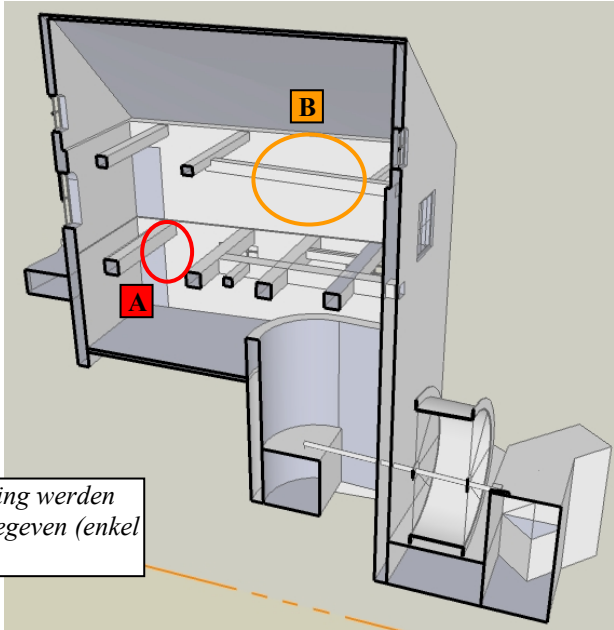
| # plaats <b>A</b> | | | | | S | | <p>Het metselwerk naast de deuropening en onder de moerbalk staat ernstig gescheurd. De stabiliteit van dit wanddeel (alsook van de moerbalk die er op draagt) komt in gevaar.</p> <p>Het is aangewezen de muur te schoren en de moerbalk te ondersteunen.</p> |
| # plaats <b>B</b> | | | | | M | | <p>Ingevolge (vroegere) waterinfiltratie via de dakvoet (zie hiervoor de rubriek nr. 1.1.1.) staat het baksteenmetselwerk zeer vochtig. Het pleisterwerk aan de interieurzijde was losgekomen van de achterliggende wand en werd door ons verder gedecapeerd ter bevordering van het uitdrogen van de wand.</p> |

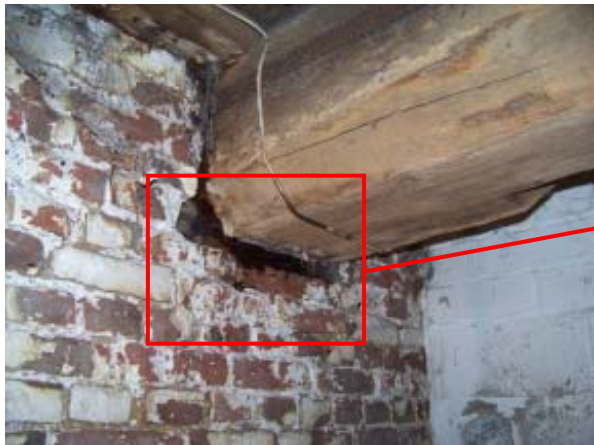
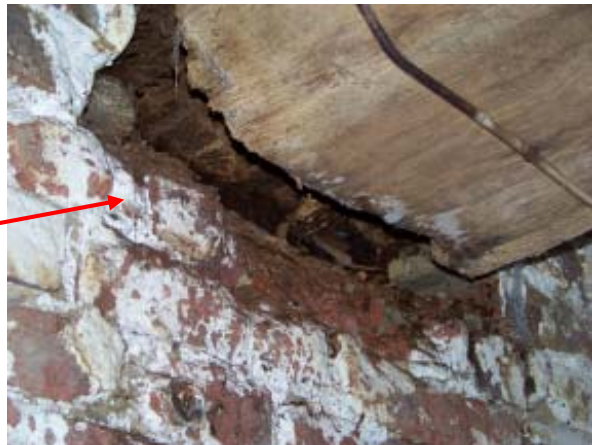
Ter hoogte van de opleggingen zijn de balkkoppen van de moerbalken fel aangetast en ernstig verzwakt door houtrot. De stabiliteit van de vloerconstructie is in gevaar.

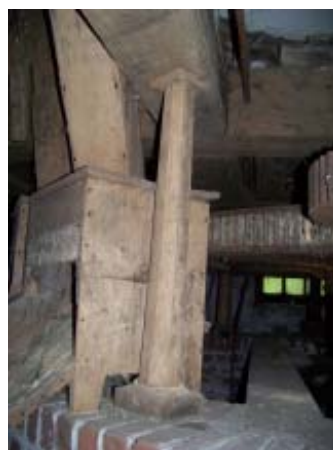
De moerbalken **E** en **F** werden ter hoogte van de ringmuur van de asput bijkomend ondersteund door houten zuiltjes. Ingevolge de gebrekkige opleggingen ter hoogte van de buitenmuren worden de zuiltjes momenteel hierdoor extra belast.

De zuiltjes zijn evenwel (te) licht uitgevoerd om het volledige gewicht van de moerbalken te dragen en bovendien zijn de zuiltjes sterk aangetast door houtborende insecten (kleine klopper – *Anobium punctatum*).

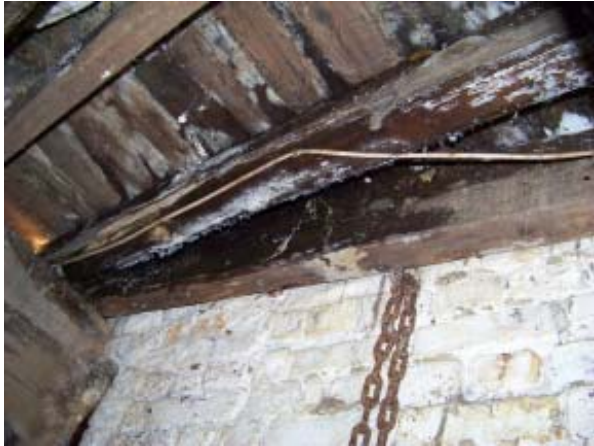
| Bouwdeel | G | R | M | S | N | Toelichting | 25 |
|---|---|---|---|---|---|---|---|
| # plaats <b>I</b> en <b>J</b> | | | | S | | Ingevolge (vroegere) waterinfiltraties is de plankenvloer ernstig aangetast door houtrot en schimmels. De planken zijn niet meer betrouwbaar. | |

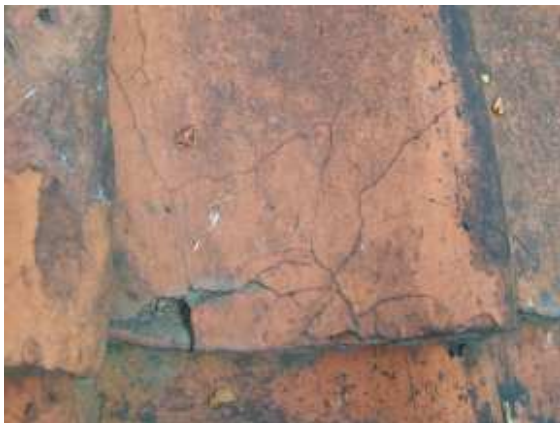
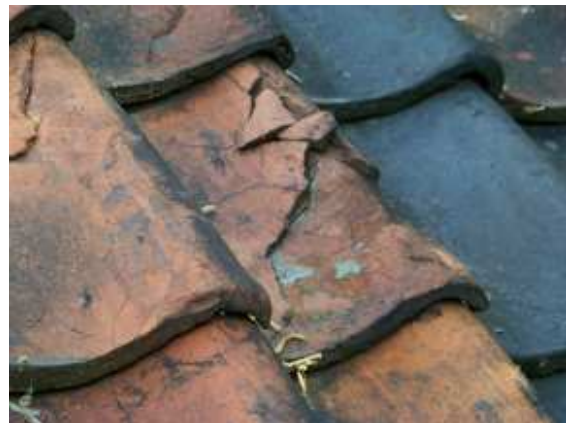
De dakpannen vertonen verwerking door ouderdom: meerdere dakpannen vertonen barsten of afschilfering waardoor er gevaar bestaat voor waterinfiltratie, soms zijn de neuzen afgesleten waardoor er gevaar bestaat voor afschuiving.

Waar te vrezen was voor waterinfiltratie (o.a. ter hoogte van de dakvoet) werden de ontbrekende, afgeschoven of gebroken dakpannen door ons bij de vorige inspectie vervangen.

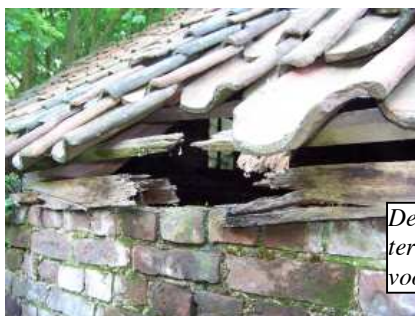
Als gevolg van (vroegere) waterinfiltraties ter hoogte van de dakvoeten is er ernstige gevolgschade opgetreden aan de dakkepers, de muurplaten en de balkkoppen van de moerbalken (zie hiervoor de rubrieken nrs. 3.1.1. en 6.1.2.).

*De ontbrekende dakpannen werden door ons bij de vorige inspectie teruggeplaatst waardoor het probleem van ernstige waterinfiltratie voorlopig is verholpen.*

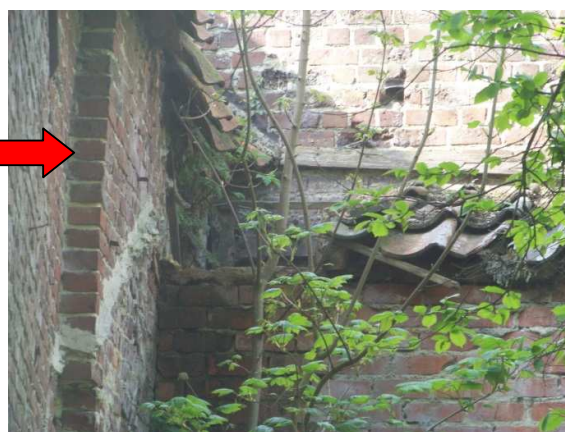
Toestand nu...!!!

Ondanks de aanbeveling om regelmatig de dakbedekking na te zien op gebreken die kunnen leiden tot waterinfiltraties, werd dit blijkbaar niet gedaan, wat geleid heeft tot een gedeeltelijke instorting van het lessenaardak!!!

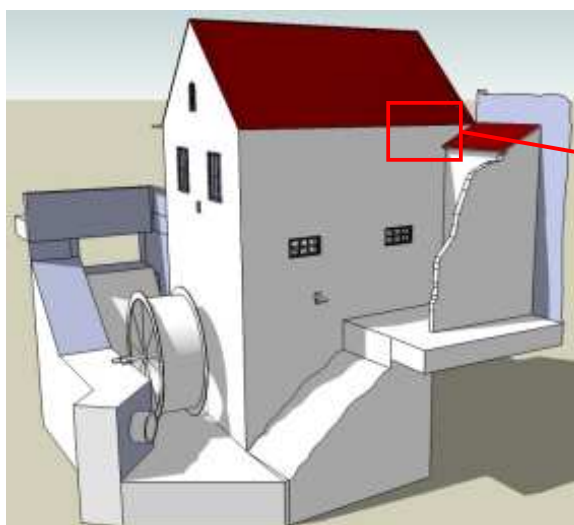
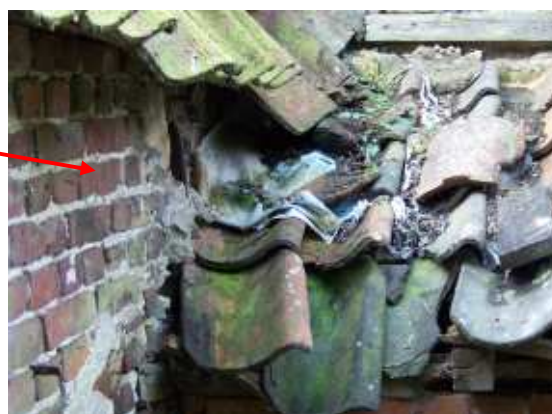
| 1.2.6. Opgaand muurwerk | | | | S | | <p>Het betreft de aansluiting van het lessenaardak van het bijgebouwtje tegen de achtergevel van het molengebouw.</p> |

| | | | | | De aansluiting (loden slabben en aanstrijkmortel) in combinatie met de toestand van de dakpannen bevindt zich in een dermate gebrekkige toestand dat er waterinfiltratie optreedt (zie rubrieken nrs. 3.1.1.a. en 6.1.2.). |

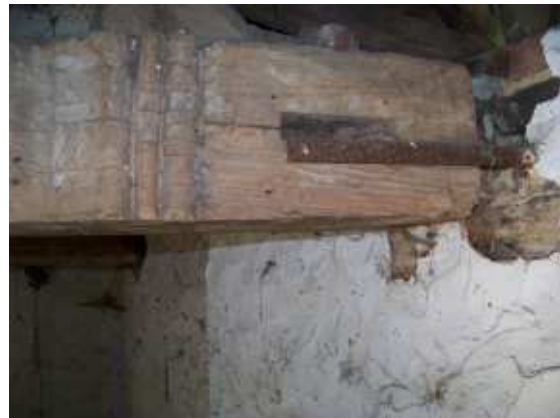
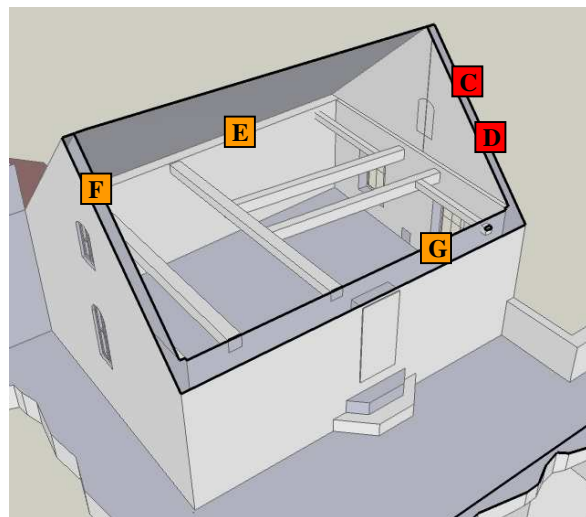
| # plaats <b>C</b> | | | | | M | <p>De bovenste gording (zie foto linksonder) zit, op ongeveer een halve meter van de oplegging in de topgevel, gebroken. Het is aangewezen de breuk te herstellen.</p> | |

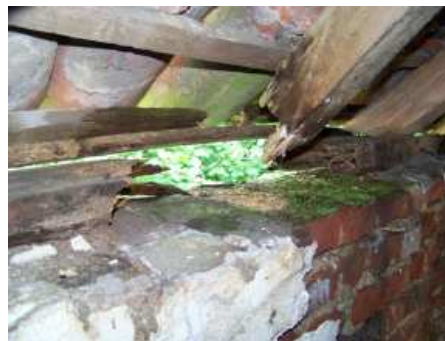
De muurplaten en de uiteinden van de dakkepers zijn, ingevolge waterinfiltraties via de dakbedekking ernstig aangetast door houtrot. Ze zijn gedeeltelijk weggerot.

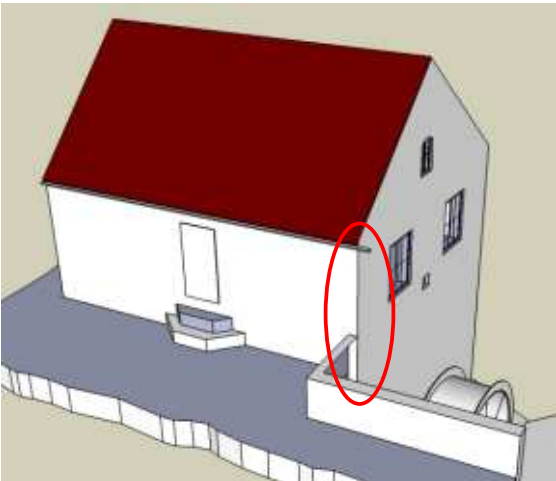
| <p><b>4.2. Afvoer</b></p> | | | | | | <p>Het hemelwater in de hanggoot wordt afgevoerd via het open uiteinde in de Molenbeek.</p> <p>Bij het vernieuwen van de goot is het aangewezen de goot met voldoende afschot te plaatsen en eventueel een tapbuis of afvoerpijp te voorzien teneinde teruglopen van het hemelwater via de onderkant van de goot te voorkomen en mogelijke gevolgschade aan het metselwerk te voorkomen.</p> |

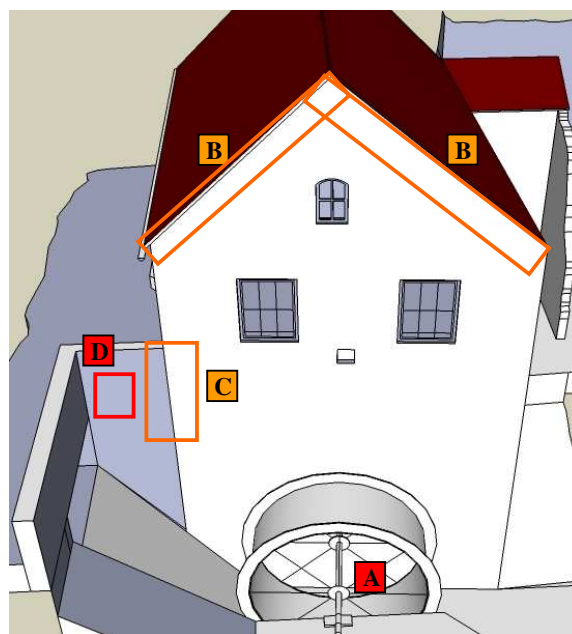
Ter hoogte van de waterlijn (onderwater) is de gevel over enkele meters 'onderspoeld'. Diverse lagen van het baksteenmetselwerk zijn uitgespoeld/geërodeerd door de schurende werking van het wegstromend water. Op sommige plaatsen is ongeveer 40 cm van de gevelbreedte weggeërodeerd. De stabiliteit van de gevel loopt wellicht nog geen gevaar, maar toch is het noodzakelijk het baksteenmetselwerk vakkundig te herstellen.

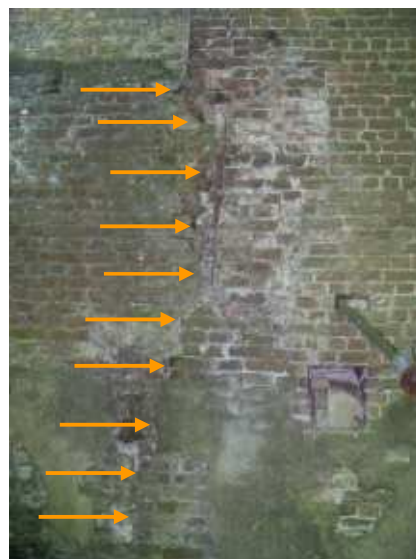
Ter hoogte van de meelzolder is een verticale scheur aanwezig tussen het molengebouw en de borstwering van de brug over de Molenbeek.

Het betreft vermoedelijk een gevolg van een vroegere zetting die inmiddels is gestabiliseerd.

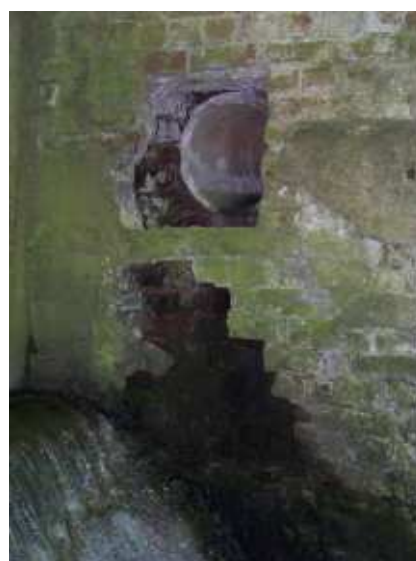
# plaats **D**

Een buis van de straatriolering die uitmondt in de Molenbeek, steekt onvoldoende ver voorbij de muur, integendeel, het buiseinde stopt in het metselwerk. Bijgevolg is het baksteenmetselwerk onder de buis door vocht- en vorstschade ernstig beschadigd.

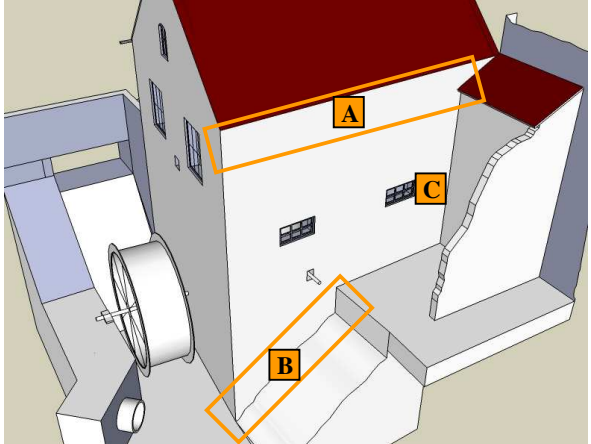
| Bouwdeel | G | R | M | S | N | Toelichting | 20 |
|---|---|---|---|---|---|---|---|
| # plaats A | | | M | | | Ingevolge de lekken in de dakbedekking (dewelke door ons voorlopig hersteld werden – zie rubriek nr. 1.1.1.) is het baksteenmetselwerk boven aan de gevel aangetast door vocht (uitgesleten voegwerk). | |
| # plaats B | | | M | | | Ingevolge vocht- en vorstschade is het baksteenmetselwerk en voegwerk ter hoogte van de waterlijn en het maaiveld (oever) beschadigd: men bemerkt afgebrokkelde bakstenen en uitgesleten voegwerk. | |

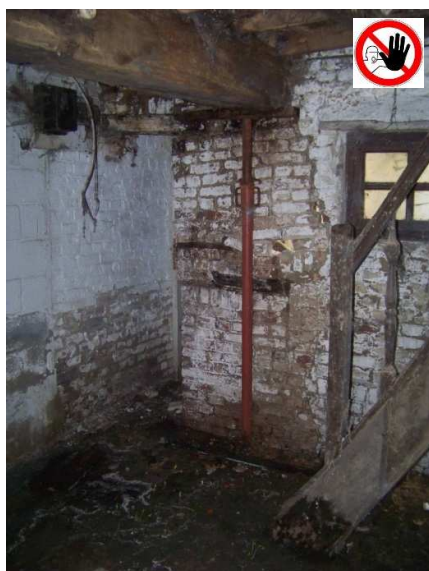
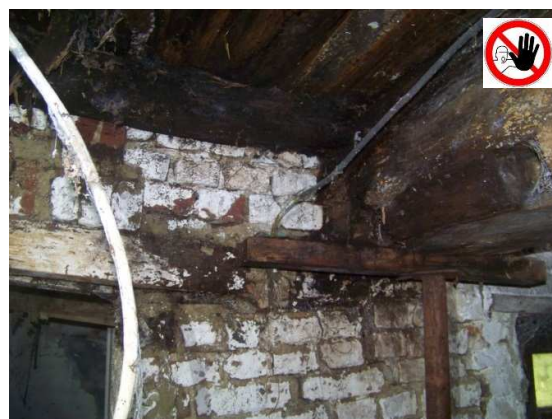
Het metselwerk naast de deuropening en onder de moerbalk staat ernstig gescheurd. De stabiliteit van dit wanddeel (alook van de moerbalk die er op draagt) komt in gevaar.

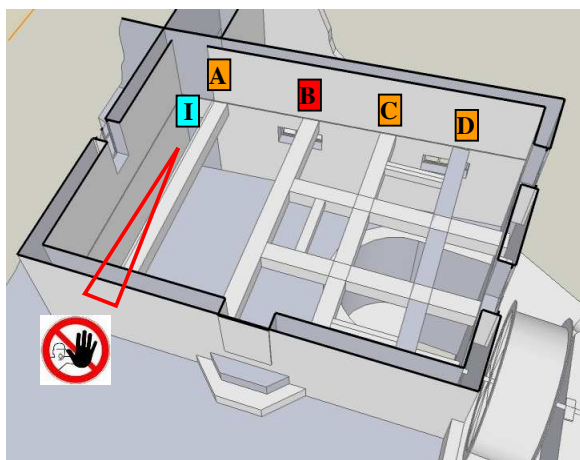
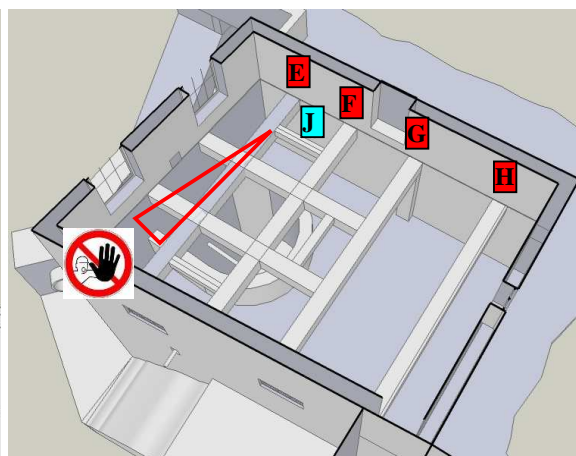
| # plaats <b>A</b> | | | M | | | Ter hoogte van de oplegging is de balkkop aangetast en verzwakt door houtrot. |

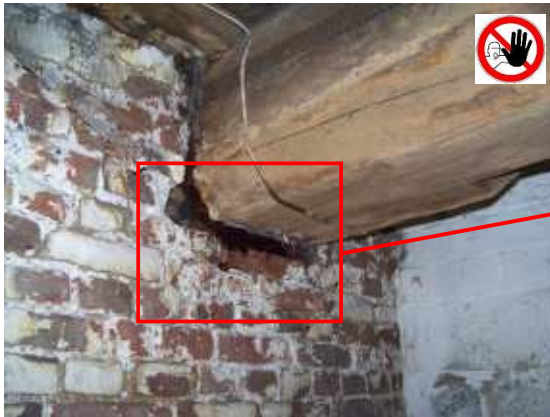
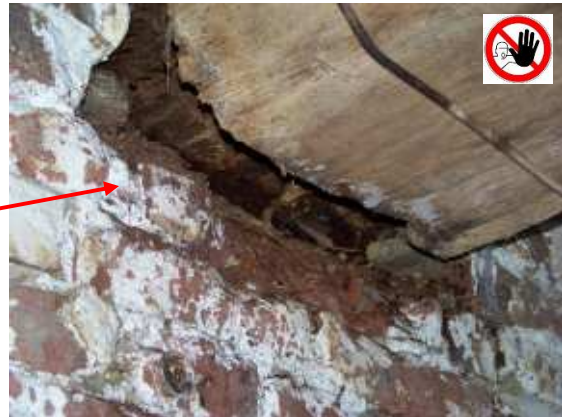
Ter hoogte van de opleggingen zijn de balkkoppen van de moerbalken fel aangetast en ernstig verzwakt door houtrot. De stabiliteit van de vloerconstructie is in gevaar.

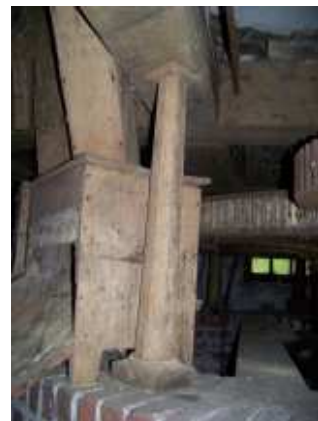
De zuiltjes zijn evenwel (te) licht uitgevoerd om het volledige gewicht van de moerbalken te dragen en bovendien zijn de zuiltjes sterk aangetast door houtborende insecten (kleine klopkever – *Anobium punctatum*).

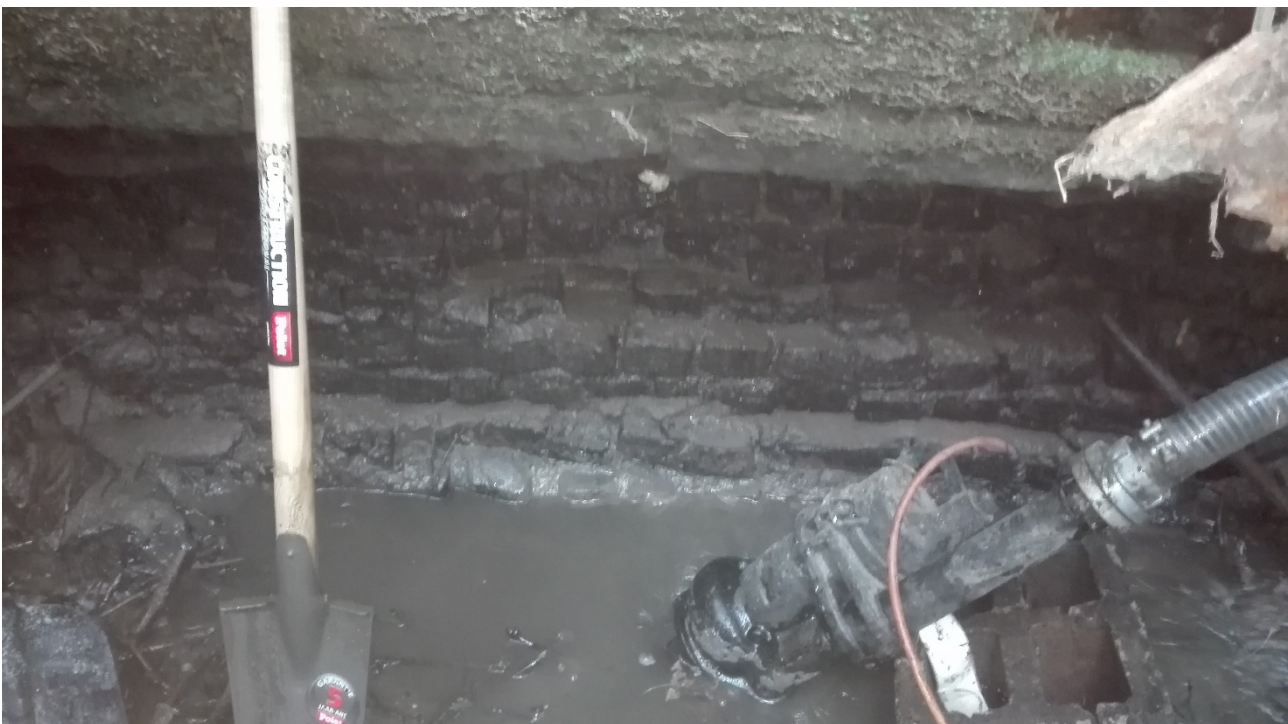
Figuur 1 – Uitgespoelde zone in watergevel ter plaatse van rad bij vooronderzoek op 06/10/2016

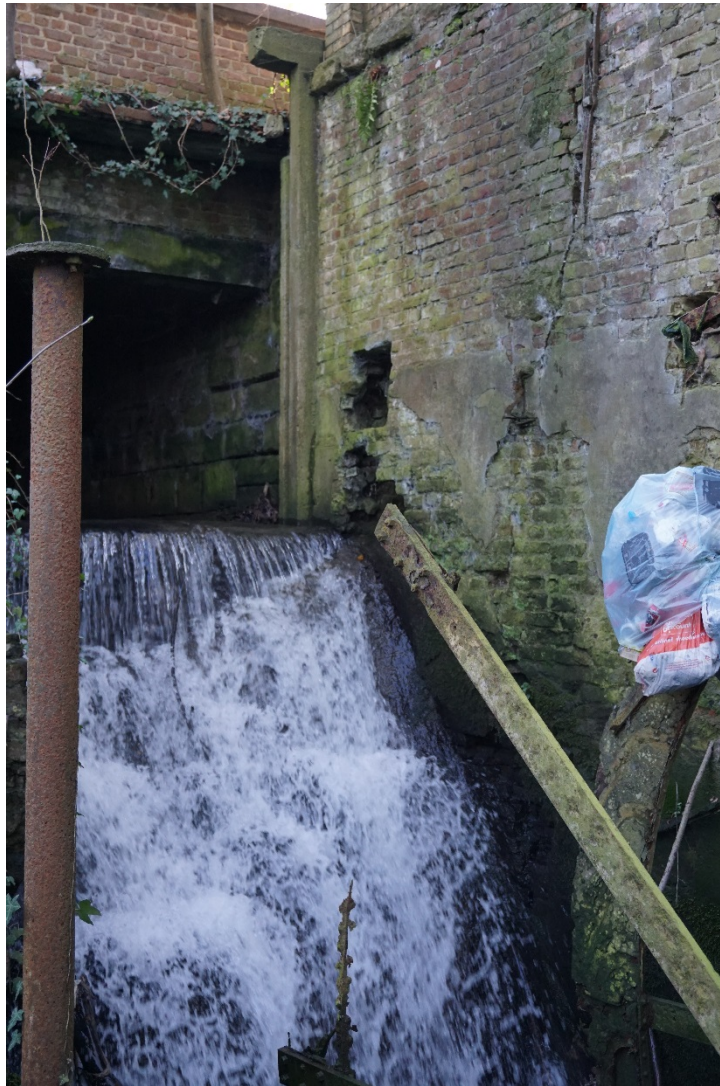
*Figuur 2 – Her te metselen stuk watergevel tussen straat en molen*
