BIJLAGE 8: BOMENREPORTAGE DOMEIN DE FAUCONVAL

opgesteld door Boomorgen De Vos

Bomenrapportage

VTA (visuele boomveiligheidscontrole)

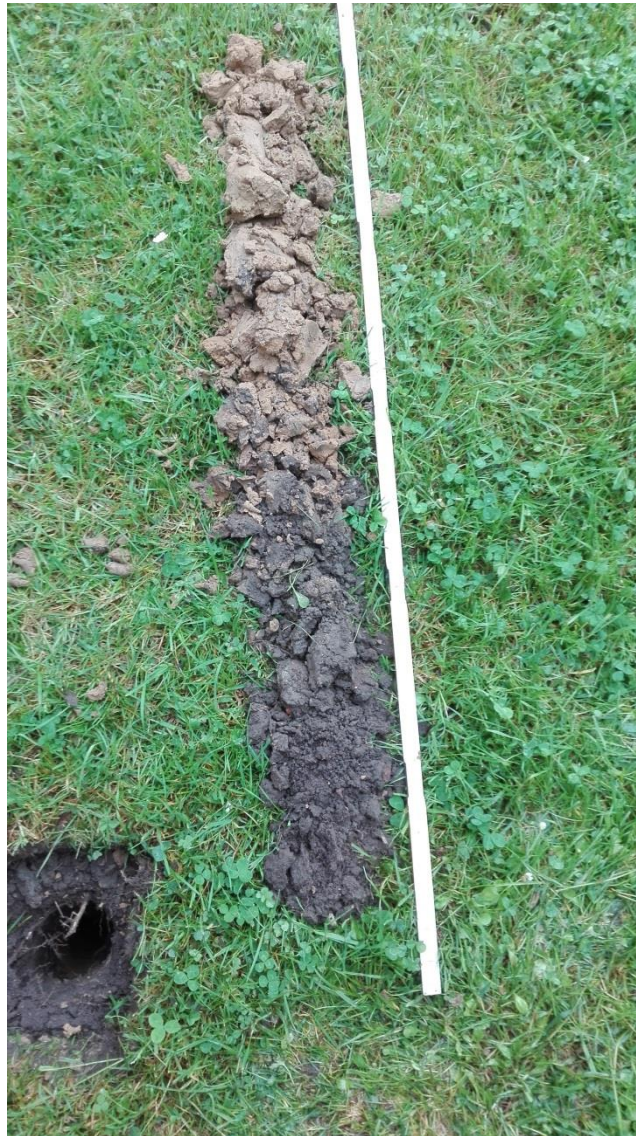
Figuur 3.- Bodemprofiel, locatie kasteelzijde Ginko bilabo.

De A-horizont, ca. 45cm, bestaat uit een dikke humusrijke laag.

De B-horizont, vanaf ca. 50cm onder maaiveld bestaat uit leem. Dieper dan 90cm onder maaiveld is er niet gemonitord.

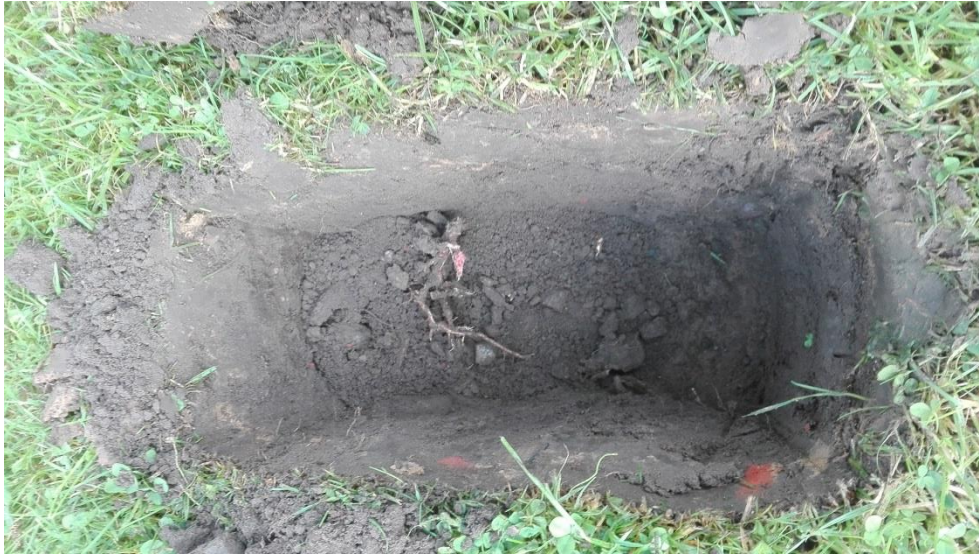
Figuur 4.- Profielsleuf *Ginko biloba* kasteelzijde.

De metingen met de penetrometer geven aan dat de zone rondom de boom op te delen is in een zone aan de kasteelzijde en een zone aan de parkzijde. De parkzijde is merkbaar minder verdicht ($< 40 \text{ kg/cm}^2$) dan aan de kasteelzijde ($> 40 \text{ kg/cm}^2$).

De wortels aan de kasteelzijde zijn op ca. 40cm onder maaiveld terug te vinden, dat op ca. 3m buiten de bestaande afrastering rondom de boom. De wortels aan de parkzijde zijn op ca. 20cm onder maaiveld terug te vinden, dat op ca. 5m buiten de bestaande afrastering rondom de boom.

De bestaande afbakening wordt preferentieel vergroot. Daarbij dient mogelijk bestaande verharding te worden opgeheven. Het aanbrengen van een traagverterende mulch en het planten van bijpassende bodembedekkers is aangewezen.

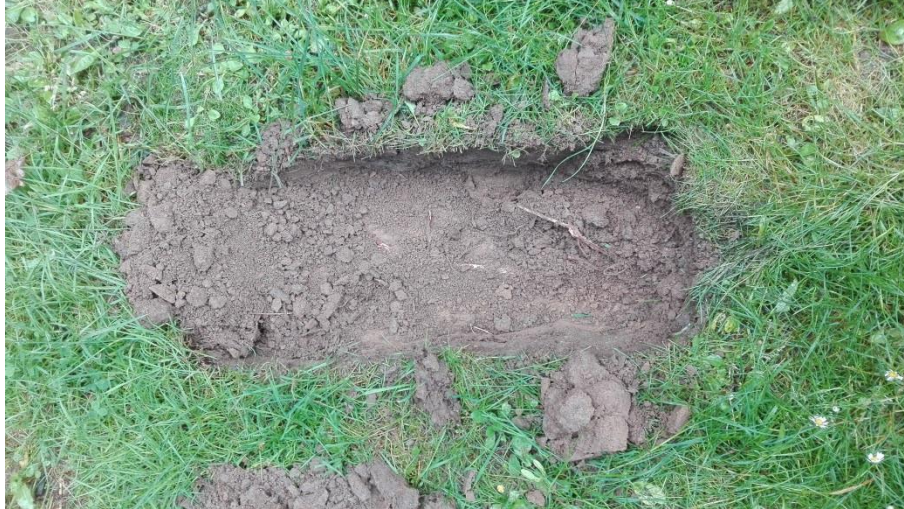
Figuur 6.- Profielsleuf *Cedrus libani*.

De wortels van de boom zijn op ca. 15cm onder maaiveld terug te vinden. De profielsleuf werd gegraven onder de huidige kroonprojectie, die bevindt zich op ca. 5m buiten de bestaande afrastering.

De bestaande afbakening van de kroonprojectie dient te worden vergroot. Het is wenselijk de boom zijn volledig natuurlijke verouderingsproces te laten ondergaan. Bij het uitbreken van takken dienen deze preferentieel vakkundig te worden verwijderd.

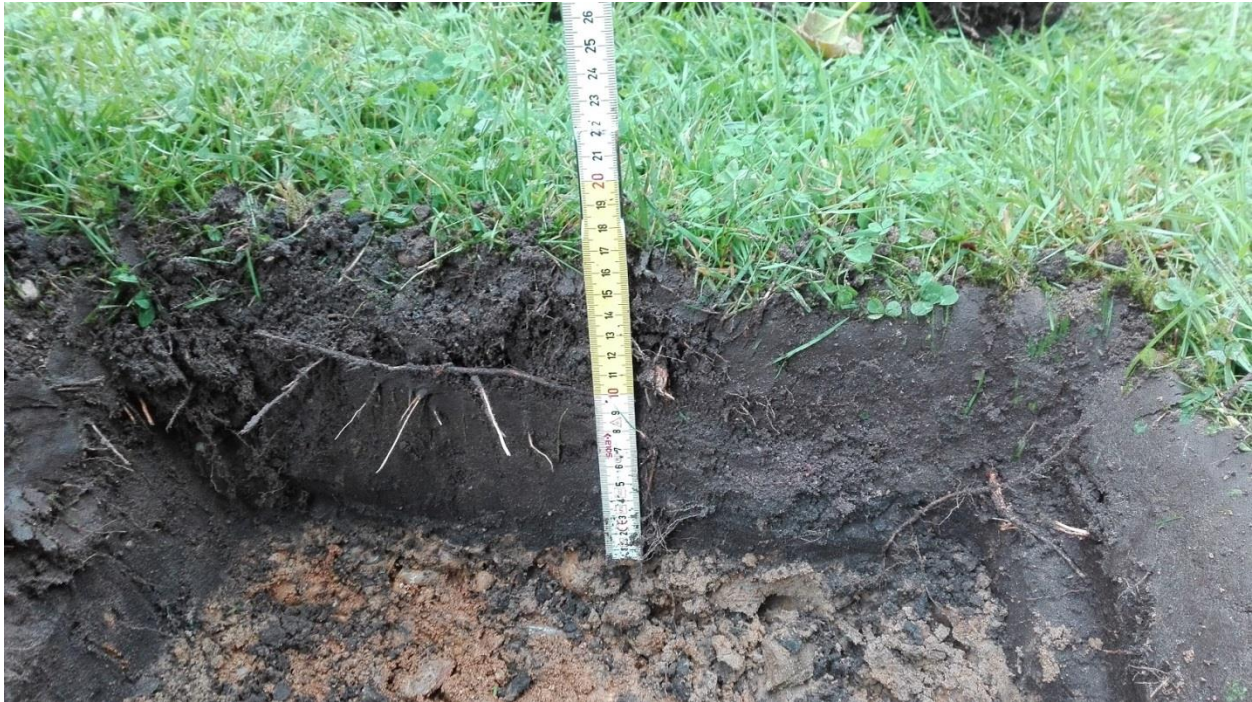
Figuur 7.- Profielsleuf Zone zuid A.

Er bevindt zich een ondoordringbare laag op ca. 20cm onder maaiveld. Na meting met de penetrometer bleek de doordringingsweerstand om de laag te doordringen groter van 60kg/cm². Na het graven van een kleine profielsleuf bleek de laag eveneens ondoordringbaar. Dat wijst er eveneens op dat er geen haarwortels van bomen zullen worden aangetroffen dieper dan deze laag, ca. 20cm. (zie onderstaande figuur).

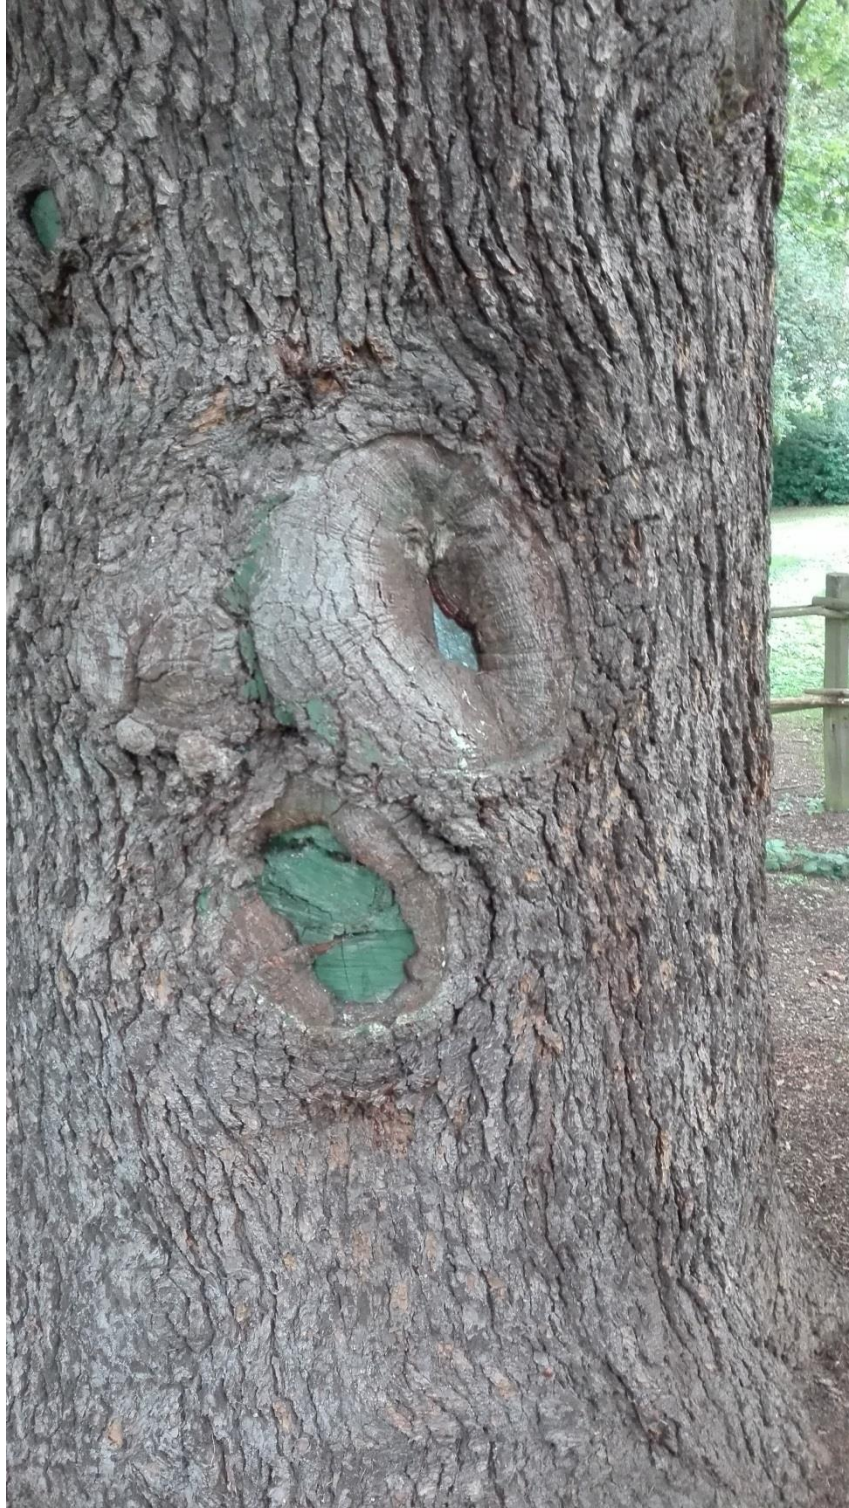
Figuur 8.- Snoeiwondes bij Cedrus libani.

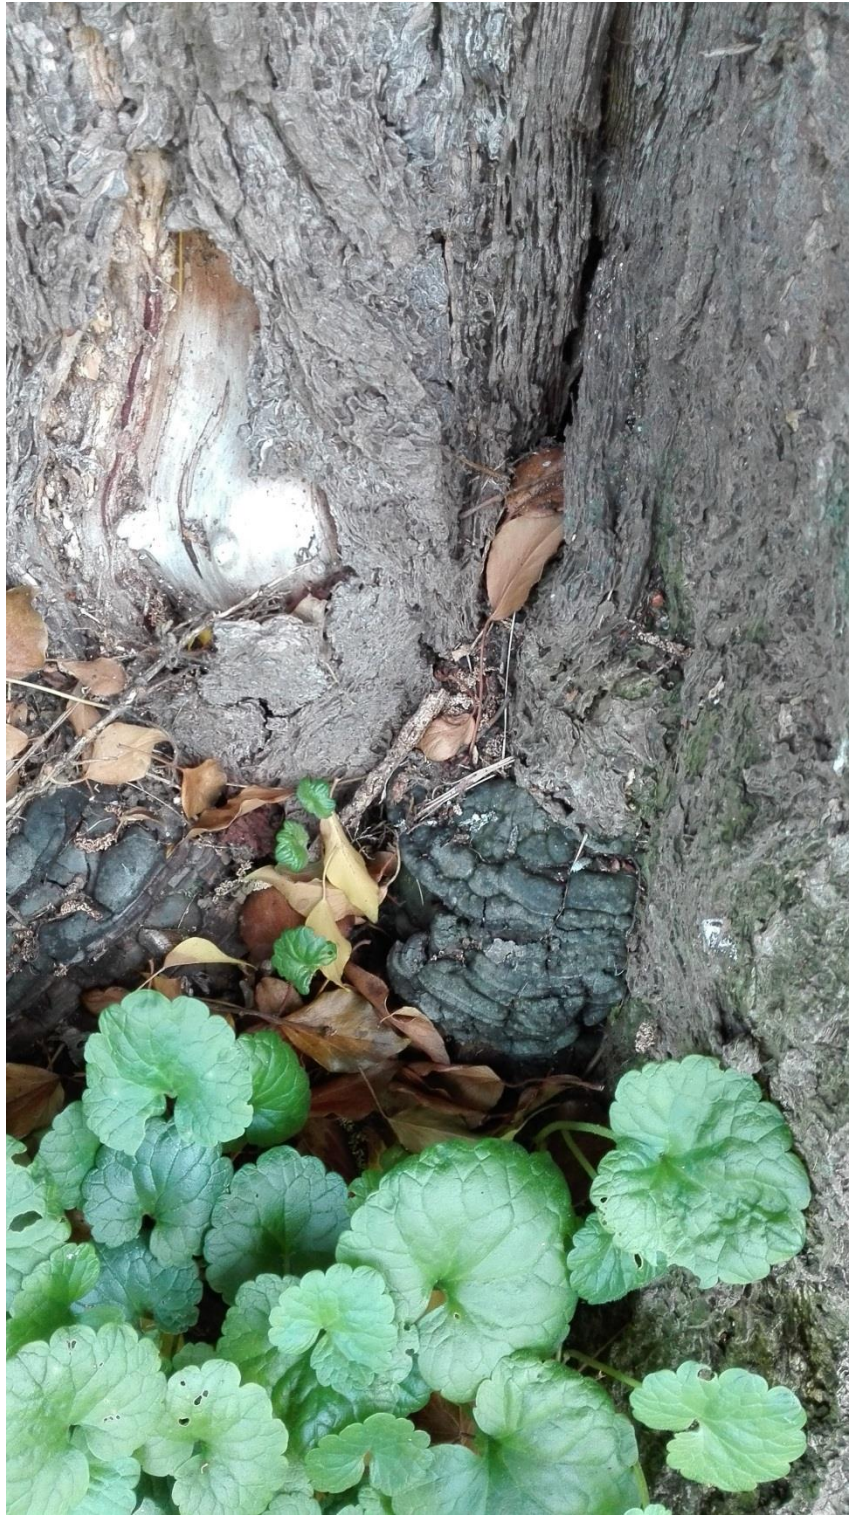
Figuur 9.- Aantasting op de stamvoet van de Ginko bilabo.

Nader onderzoek van de stam en kroon is sterk aanbevolen. Dat kan gelijktijdig met het actief verwijderen van de klimop. Het actief van de klimop is aangewezen enerzijds om de windbelasting te verminderen, anderzijds om de concurrentie voor de bladzetting van de boom te elimineren.

Een trekproef volgens de laats gangbare methode is sterk aanbevolen. Dat dient te gebeuren na verwijdering van klimplanten.

Jaarlijkse controle is wenselijk.

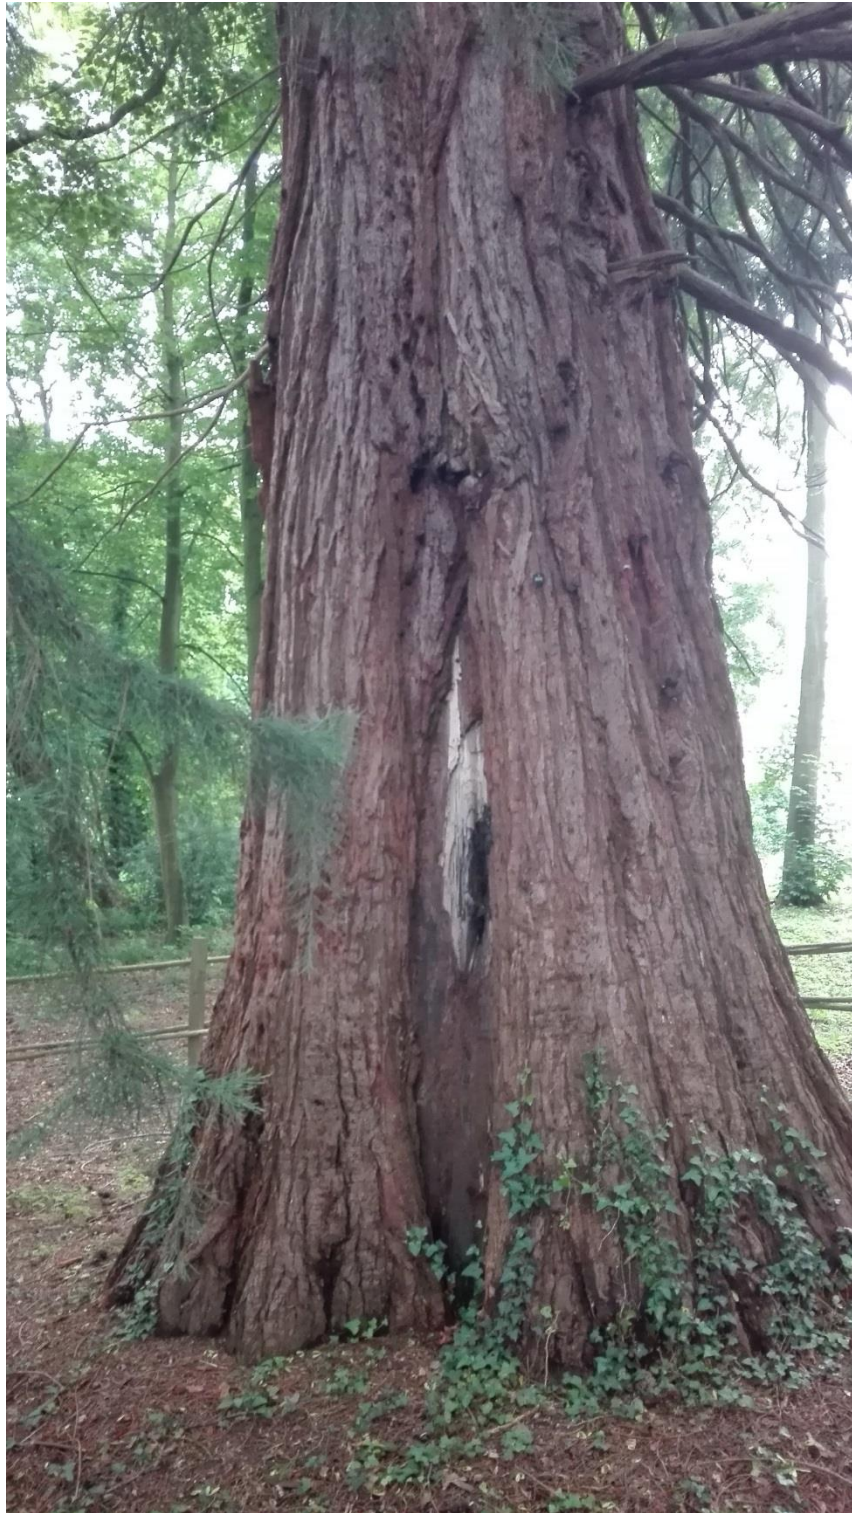
Figuur 10.- Scheur in stam bij Sequoiadendron giganteum.

Het is wenselijk de boom zijn volledig natuurlijke verouderingsproces te laten ondergaan. Een trekproef volgens de laats gangbare methode is wenselijk.
