# **BEHEERSPLAN GROUWESTEENSTRAAT 56**

## **SINT-PAUWELS**

HOEVEWONING MET VARKENSKOT EN ONMIDDELIJKE OMGEVING

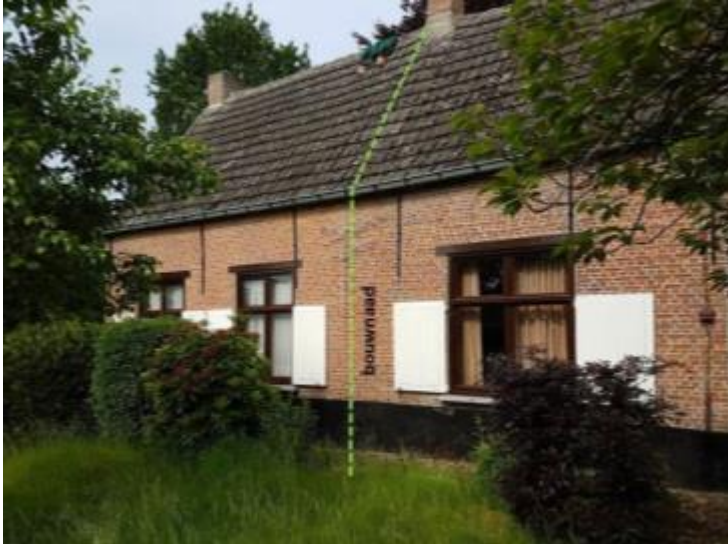
*bouwnaad tussen blok 1 en 2*

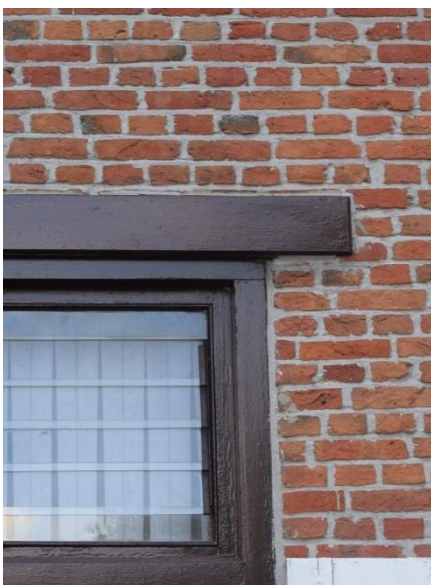
*erfgevel, vorstschade gevelsteen door voegwerk*

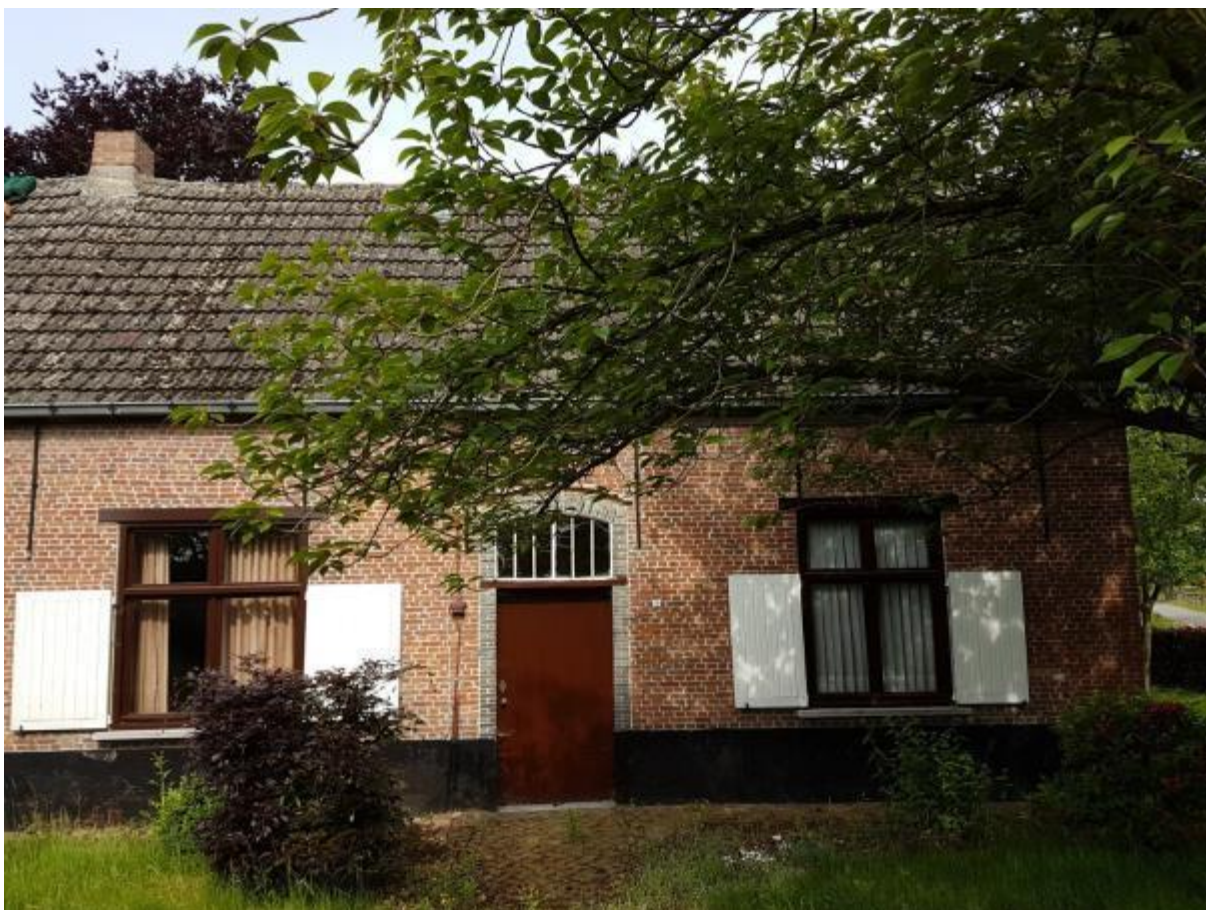
voorgevel "kernwoning" met originele deur en aan de linkerzijde raam dat waarschijnlijk verbreed is geweest.

De houten deur is waarschijnlijk nog origineel en bestaat uit een opengaand deel met daarboven een getralied bovenlicht. Het geheel wordt omlijst door blauwgrijs metselwerk. Aan de gekorniste druiplijst zien we dat dit deel van de gevel ooit volledig in het wit geschilderd was. Dit kunnen we ook zien op de archieffoto uit 1976. Aan de onderzijde van het houten deurblad zien we vochtschade.

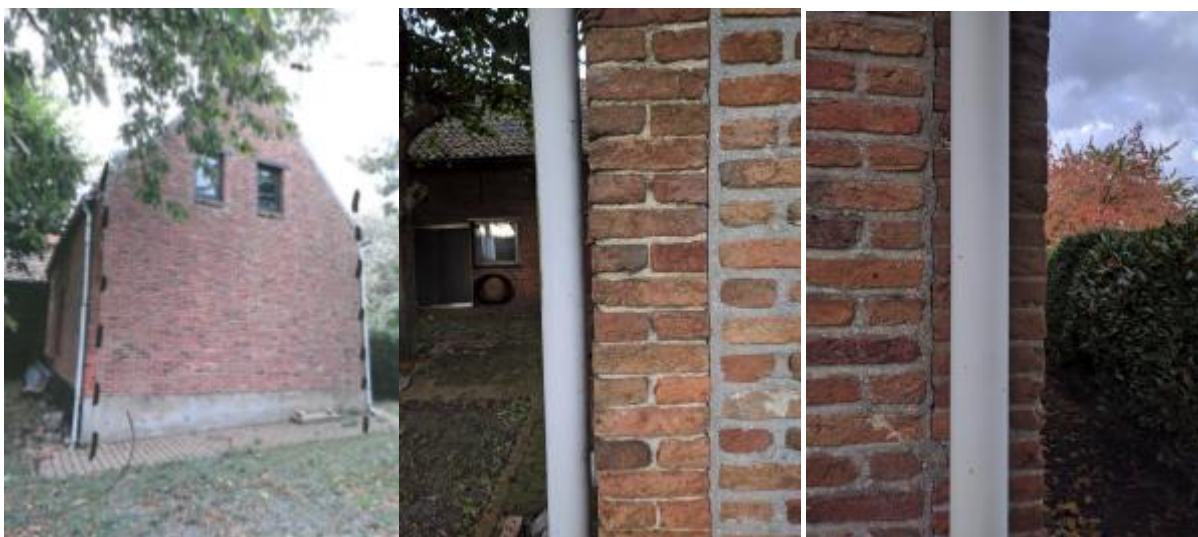
*Hermetselde muur en overgang metselwerk aan kopse zijde uitbreiding 2*

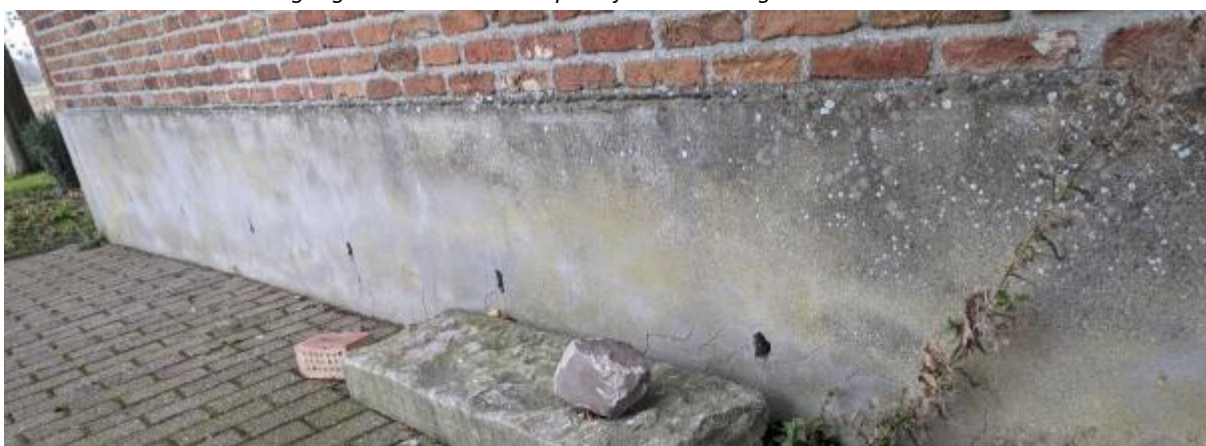
*ontwateringsgaten aan onderzijde spouwmuur kopse zijde uitbreiding 2*

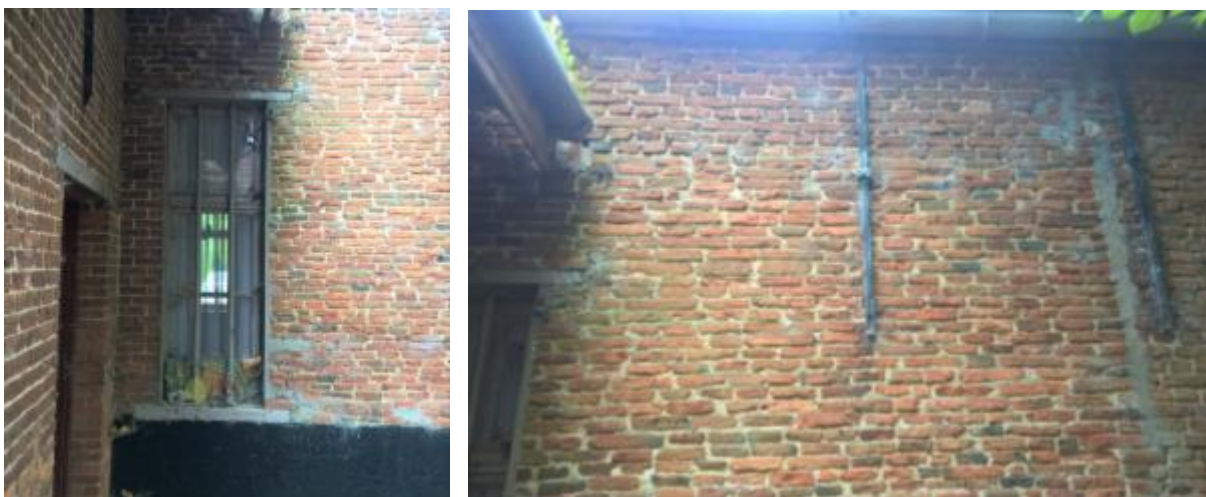
*Raam met diefijzers achterzijde blok 1, dagkanten zijn gecementeerd. Metselwerk aan boven en linkerzijde van recentere datum. Metselwerk aan de rechterzijde waarschijnlijk ouder.*

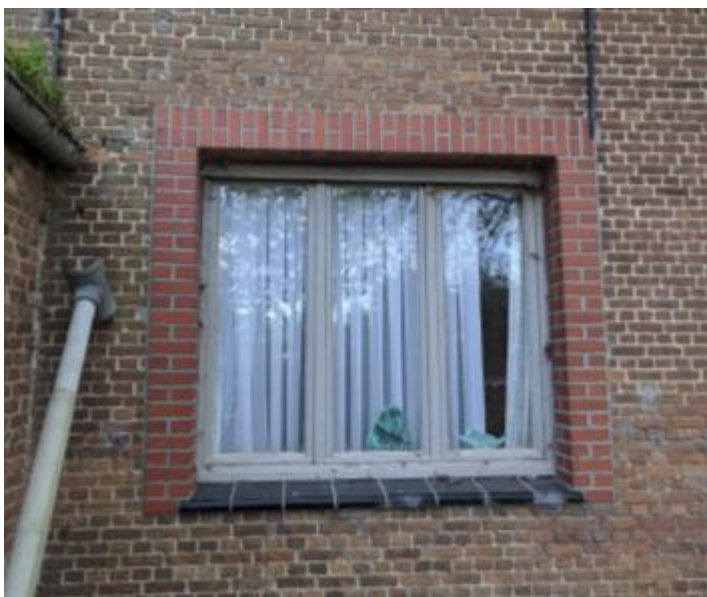
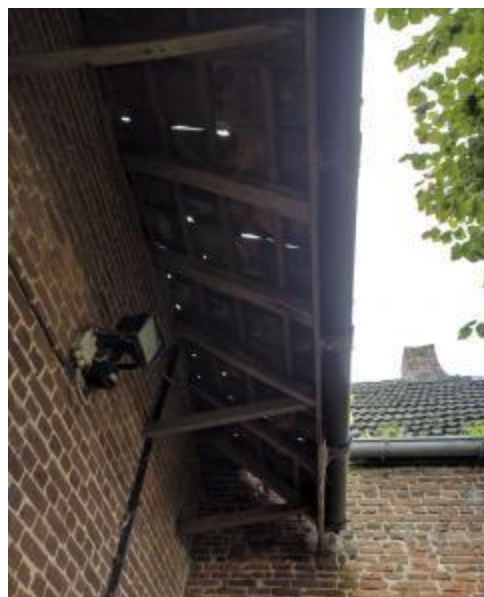
*Keukenraam blok 3 aan straatzijde: verstoord metselwerk toont aan dat raam verbreed en verlaagd is. Rechts overstekend dak.*

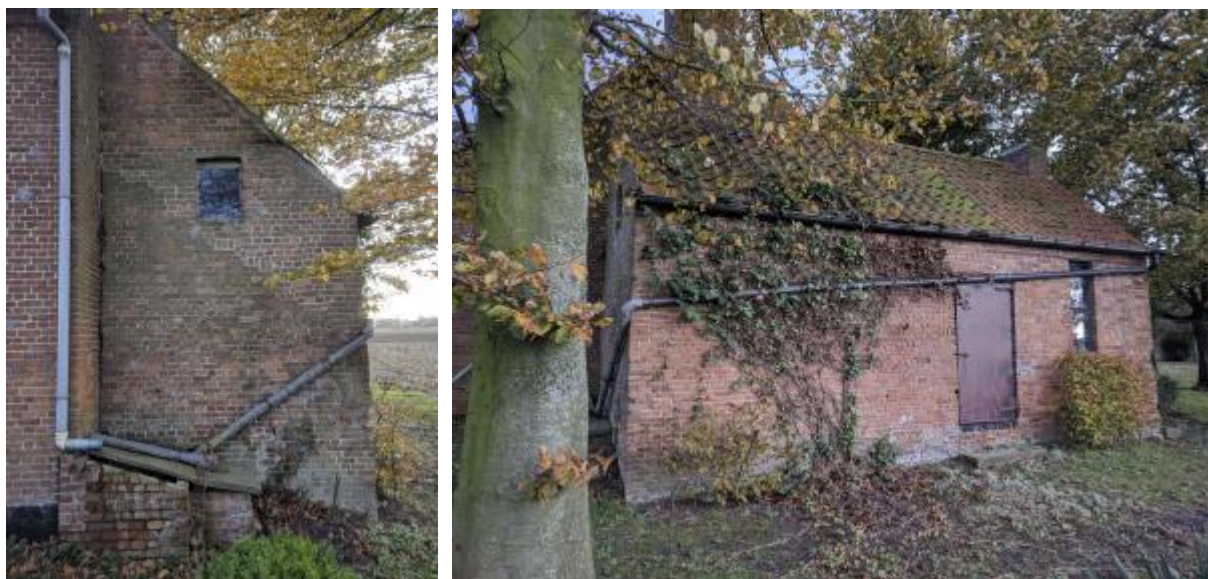
*straatzijde blok 4 met verstoord "oud" metselwerk. Rechts: zijgevel naar veld.*

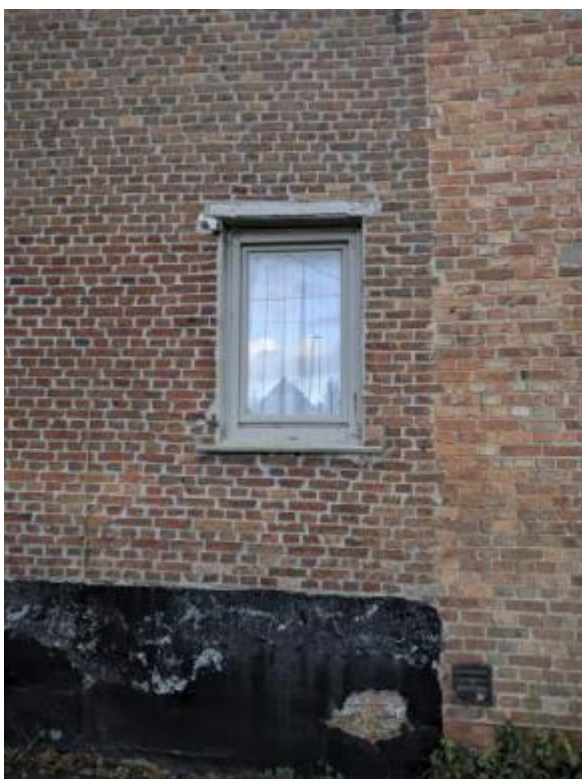
*bouwnaad tussen volume 1 en 5. Het verschil in gevelmetselwerk is duidelijk zichtbaar.*

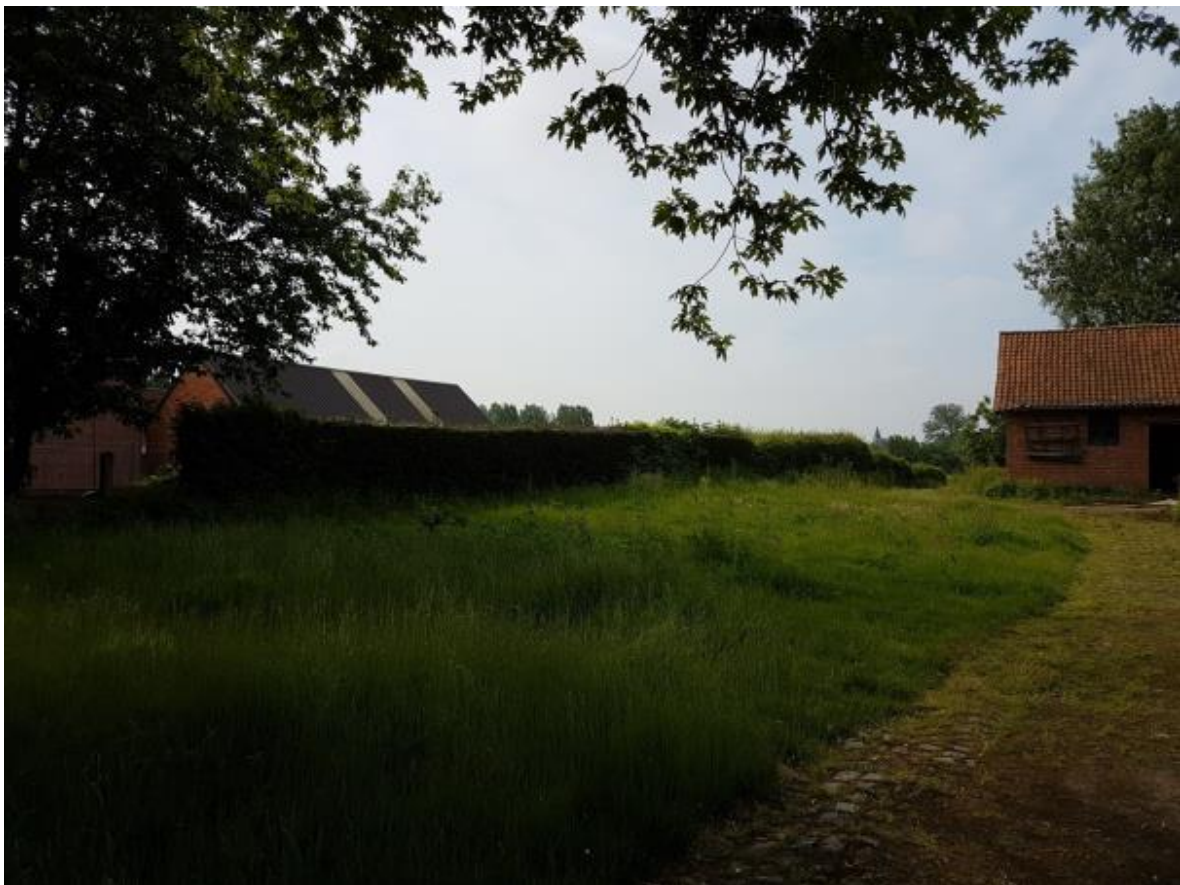
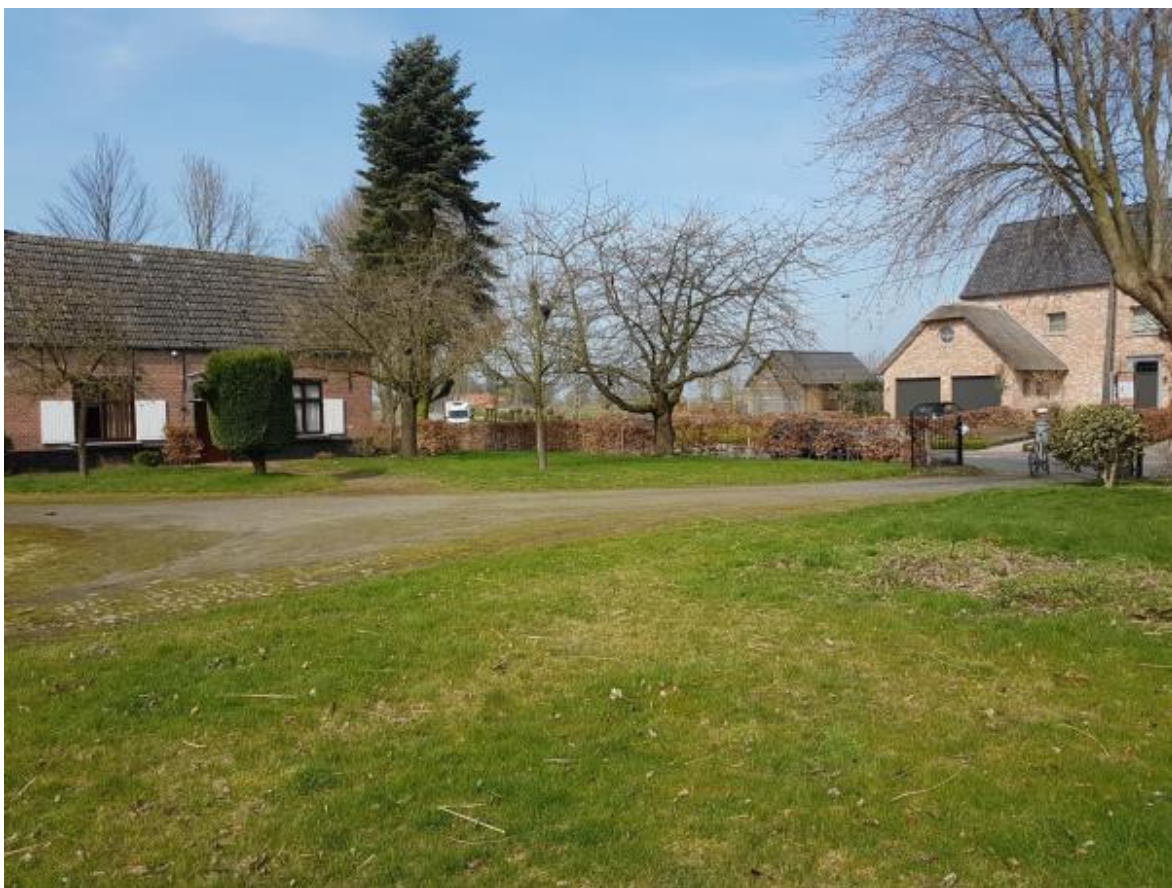
*Contouren zichtbaar in gras van afgebroken schuur. Kasseien in aanleg ook nog zichtbaar.*
