**BOUWKUNDIG RAPPORT  
INSPECTIE  
41780/2012/B**

**SINT-NIKLAAS  
Kerk Broeders Hiëronymieten  
Nieuwstraat 91**

| <b>Inspectie Bouwkunde</b> | INSPECTIENUMMER : O-50/41780/2012/B |
| INSPECTIEDATUM | : 19/03/2012 |

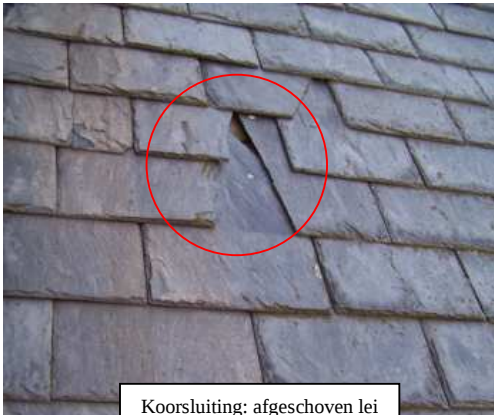
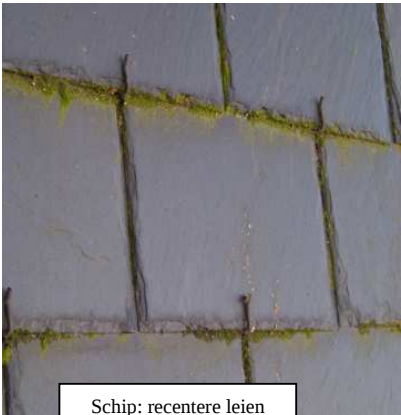
| # algemeen | | R | | | | | <p>De natuurleien zijn oppervlakkig verweerd en soms zacht en bros geworden door verwerking.</p> <p>Mits regelmatige controle en het nodige onderhoud kunnen de daken waterdicht gehouden worden.</p> |
| # plaatselijk | | | M | | | | <p>Plaatselijk ter hoogte van de dakvoet van de torenspits [1] en ter hoogte van de hoektorentjes zijn enkele leien weggevallen.</p> <p>Ook ter hoogte van de dakkapel op de koorsluiting is een lei weggevallen.</p> <p>Deze gebreken kunnen aanleiding geven tot waterinfiltratie.</p> |

- regelmatig nazien van de leien dakbedekking en vervangen van de gebroken, losliggende of uitgeschoven leien;
- vakkundig verbeteren / vernieuwen van de dakaansluitingen;
- nazien en herstellen en/of preventief weghalen van de topbekroningen van de hoektorentjes.

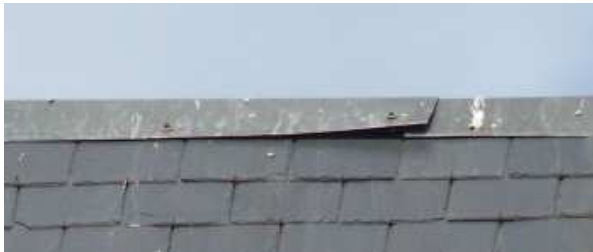
| 1.2.1. Nokken | | R | | | | De nokken bestaande uit loden slabben zijn in goede staat.<br><br>Plaatselijk is de bevestiging losgekomen en zijn de stroken lichtjes opgewaaid. | |

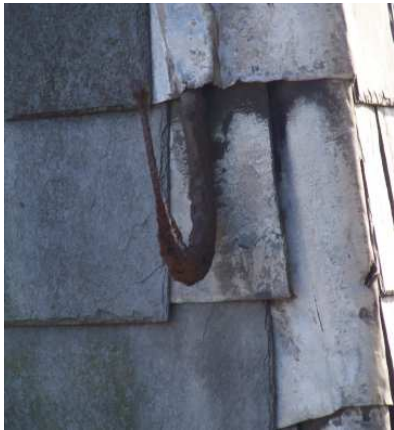
| b) spits [1] en hoektorentjes | | R | (m) | | | De ingevlochten loden loketten zijn dun geworden door corrosie. Op verschillende plaatsen zijn de loketten onvakkundig bevestigd met doorgaande nageling. Onderaan ter hoogte van de spuwers komen ze plaatselijk los. | |

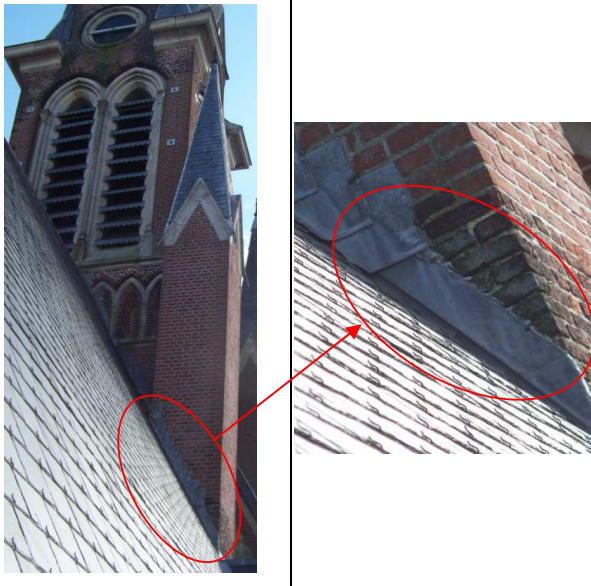
| Bouwdeel | G | R | M | S | N | Toelichting | 11 |
|---|---|---|---|---|---|---|---|
| # plaatselijk | | | M | | | Ter hoogte van beide hoektorens zijn enkele traploketten weggefallen, waardoor waterinsijpeling mogelijk is. | |

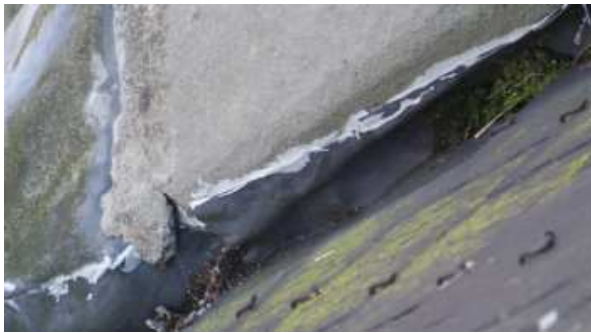
| Bouwdeel | G | R | M | S | N | Toelichting | 11 |
|---|---|---|---|---|---|---|---|
| b) aansluitingen onder de dekstenen | | R | (m) | | | <p>De ingevlochten loden slabben zijn niet ingewerkt, maar omgeplooid onder de deksteen. Ze werden slordig opgekit.</p> <p>Omdat de deksteen over het muurwerk uitsteekt, bestaat er evenwel weinig risico voor waterinfiltratie.</p> | |

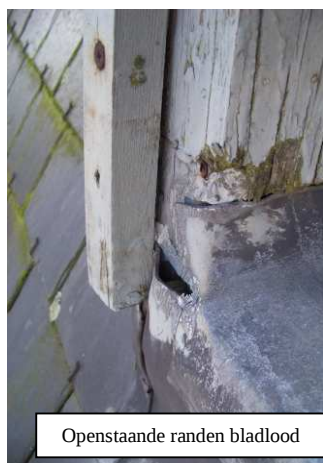
Ter hoogte van de stijlen werd het bladlood niet voorzien van opstaande randen en zit het ook niet ingewerkt

Openstaande randen bladlood

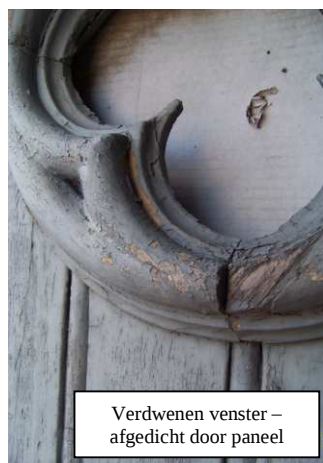
Plaatselijk zijn enkele vensters verdwenen. Deze werden voorlopig dichtgemaakt met panelen.

Verdwenen venster –  
afgedicht door paneel

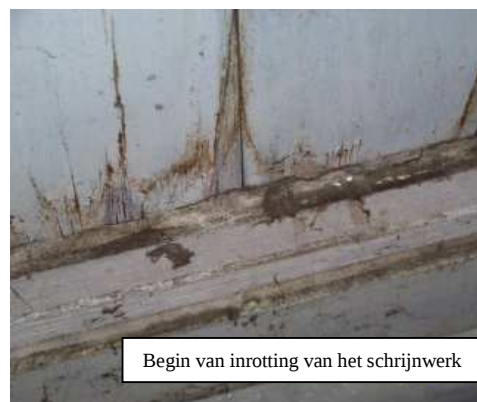
Door het niet tijdig uitvoeren van het nodige onderhoud is het schrijnwerk van de meeste dakkapellen algemeen wat verweerd en plaatselijk ingerot.

Begin van inrotting van het schrijnwerk

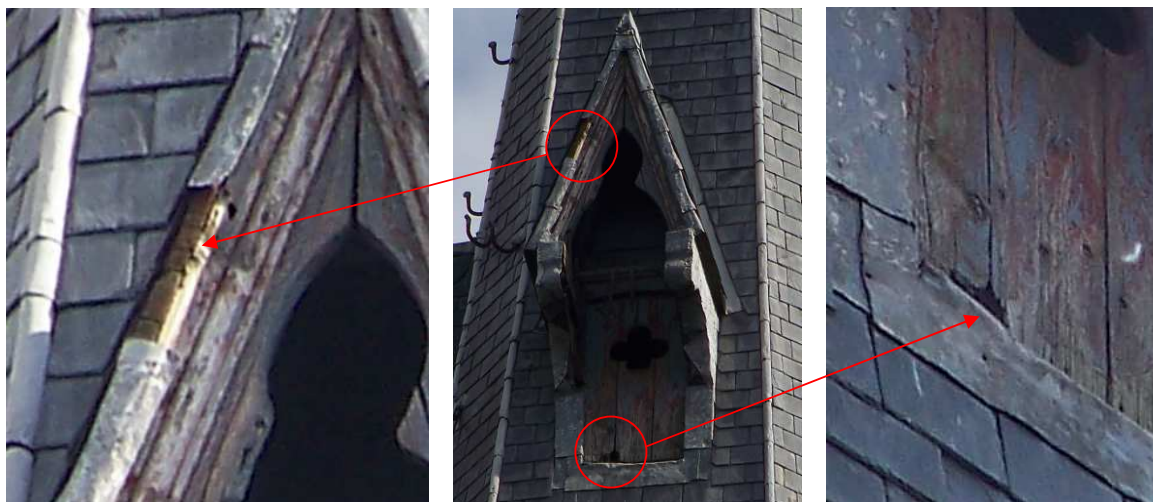
De natuurleien zijn oppervlakkig verweerd en soms zacht en bros geworden door verwerking. Plaatselijk zijn enkele leien weggefallen.

De loden en/of zinken aansluitingen zijn dun geworden door verwerking, waardoor ze plaatselijk los komen.

Deze gebreken kunnen aanleiding geven tot waterinfiltratie.

Het schrijnwerk vertoont sporen van inrotting door het uitblijven van onderhoud.

De loden bekleding komt plaatselijk los.

Het schilderwerk is fel verweerd.

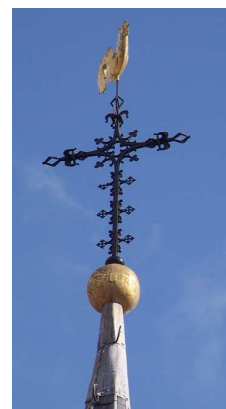
Het torenkruis (inclusief de vergulde weerhaan en bol en de loden muts) bevindt zich in goede staat.

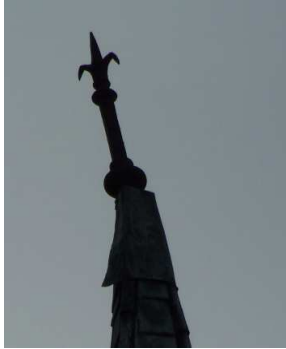
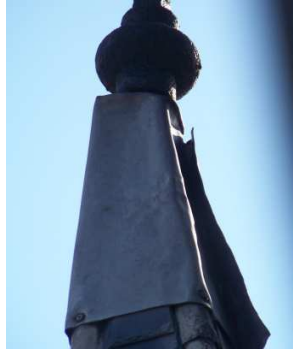
| b) hoektorentjes | | | M | | | <p>Het betreft de bekroningen van de hoektorentjes.</p> <p>Algemeen vertonen de pironnen roestdoorslag.</p> <p>Één staat scheefgezakt, waarbij de muts opgewaaid is. Een andere is reeds weggevalen.</p> <div> </div> |

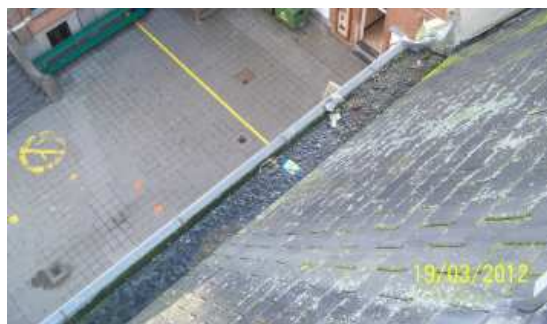
Het zink vertoont lichte verwerking maar is voor het overige nog in goede staat.

De goot aan de noordzijde is fel bevuild.

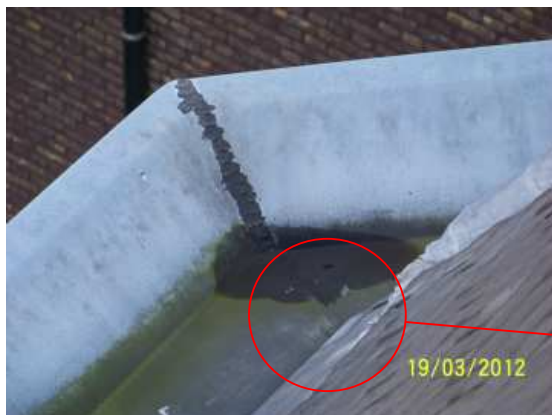
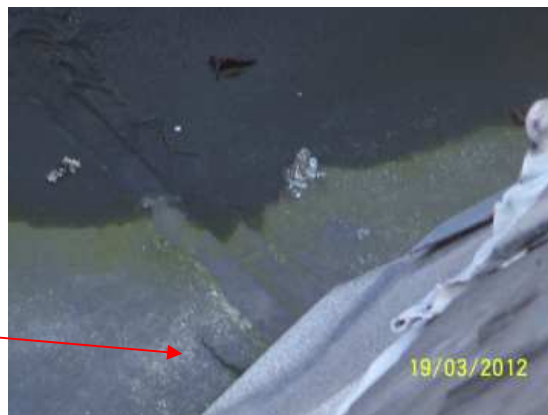
De zinkbekleding is ernstig verweerd, vertoont putcorrosie en ligt plaatselijk vervormd. Verspreid komen voorlopige herstelling voor met roofing. Tijdig vernieuwen is noodzakelijk.

Op zeker één plaats is een lek ontstaan.

- herstellen van de lekken in de bakgoot van de koorsluiting; in afwachting van een eventuele vernieuwing van de dakgoot preventief aanbrengen van roofingbekleding.

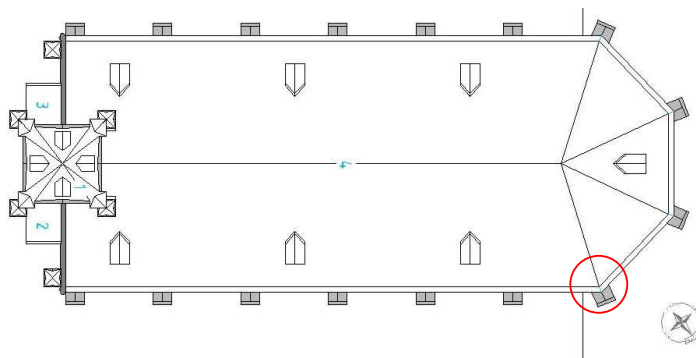
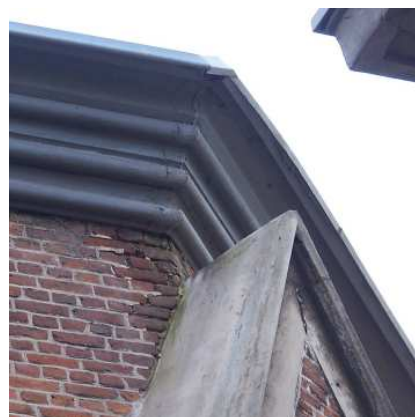
Plaatselijk ter hoogte van de noordoostzijde van de koorsluiting is het voegwerk van het metselwerk onder de goot fel uitgespoeld. Het betreft gevolgschade van (vroegere) lekkages in de gootbekleding. Zie ook rubriek nr. 4.1.1.A.b)

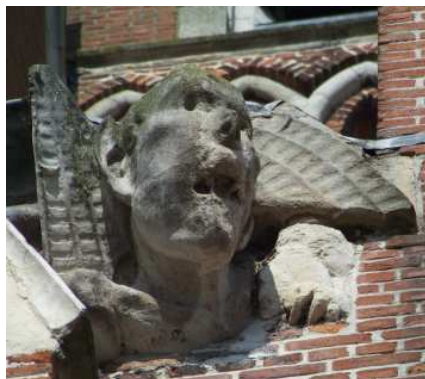
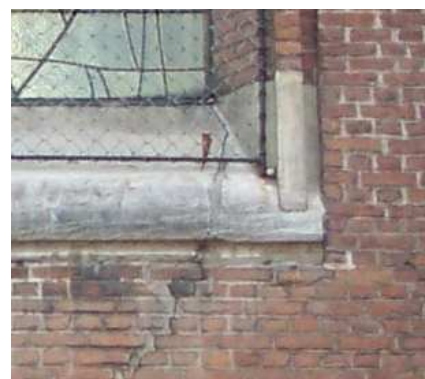
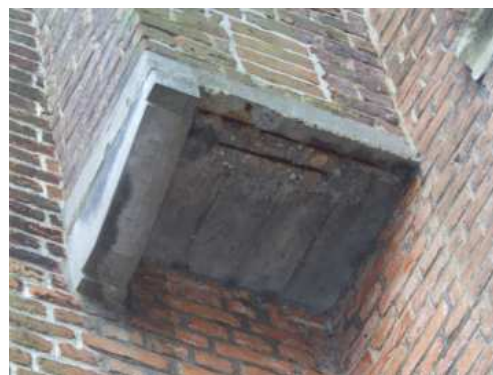
| # sculpteerwerk | | R | | | | De gevleugelde duivelskoppen net onder de dekstenen zijn vervaagd en beschadigd/verweerd door erosie. | |
| # afzaten glas-in-lood | | R | (m) | | | De afzaten onder de ramen vertonen verschillende zettingbarsten. Gezien de zettingen zich ook aftekenen in het interieur vermoeden we dat de zettingen niet gestabiliseerd zijn. Dus opvolgen van de toestand blijft raadzaam.<br>Zie ook rubriek nr. 6.1. | |
| 5.3. Beton en aanverwante | | R | | | | Het betreft de sokkel onder de vroegere schoorsteen aan de noordoostzijde het kerkgebouw.<br>Het wapeningsijzer vertoont roestvorming. | |

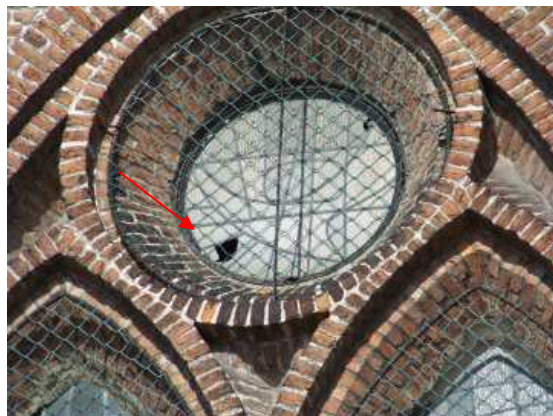
| b) overige | | R | | | | De ingewerkte delen van de vaste raambruggen vertonen lichte roest (expansie), waardoor in de monelen en de dagkanten kleine barstjes merkbaar zijn.<br><br>De windroeden zijn licht roestig. Het loodnet is onaangetast.<br><br>Momenteel geeft dit geen problemen maar op termijn zal wel moeten ingegrepen worden.<br><br>Ter hoogte van de vierde travee van de zuidgevel van het schip komt een gebroken ruitje voor. |

- waar nodige verlijmen of vervangen van gebroken glas in de ramen;
- ontroesten en behandelen tegen roest van de ijzeren onderdelen.

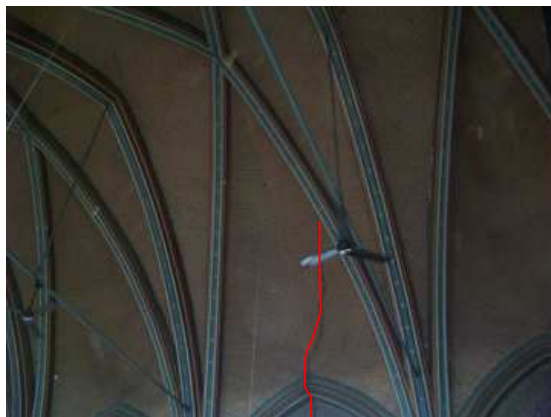
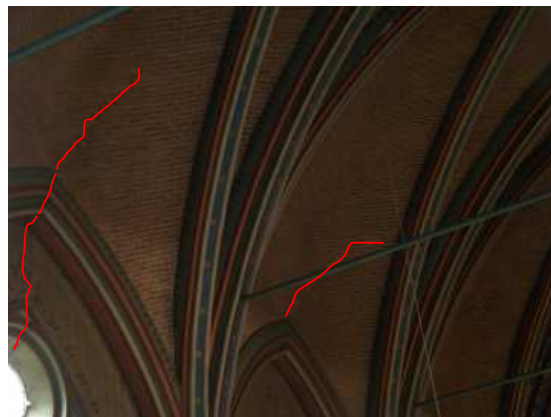
| 6.1.1. Binnenwanden en opgaande structuren | | R | (m) | | | | <p>Verspreid over de kerk komen meerdere zettingbarsten voor.</p> <p>Het betreft verticale scheuren ter hoogte van de steunberen en ter hoogte van de spitsen van de ramen (die bovendien ook aan de buitengevels zichtbaar zijn), die doorlopen over de gewelven. Zie ook rubrieken nrs. 5.1.b) en 5.2.2.b).</p> |
| 6.1.3. Gewelven | | | M | | | | <p>Het betreft het gewelf zichtbaar in de kerk.</p> <p>Ter hoogte van de kruinen van de gewelven komen zettingbarsten voor die vaak ook doorlopen boven de spitsen van de glas-in-loodramen.</p> <p>Aan de noordzijde van de kerk zijn enkele ribben gebarsten.</p> <p>Omwille van het feit dat er naast vervuilde barsten ook niet-vervuilde barsten voorkomen vermoeden we dat de toestand niet gestabiliseerd is en raden we dan ook aan om de toestand op te volgen.</p> |

Uitvoeren van een grondig stabiliteitsonderzoek naar de oorzaak van de zettingbarsten in gewelven en muren.

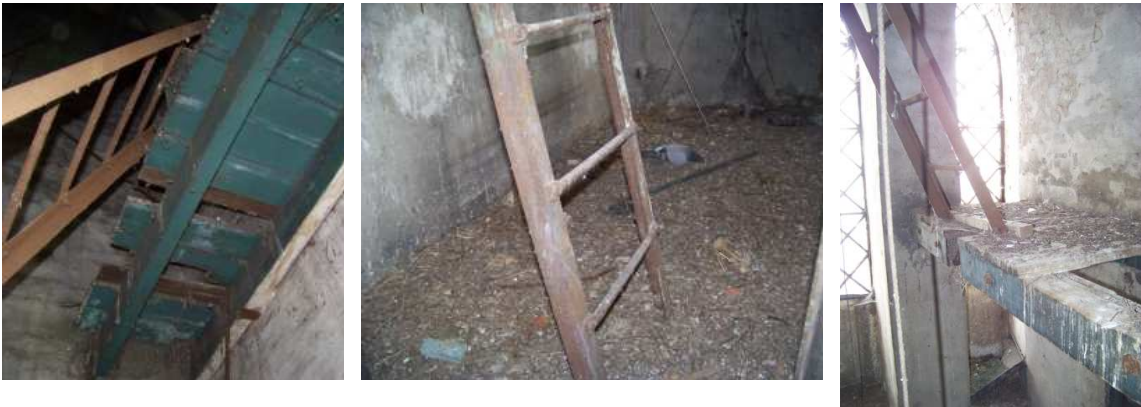
| a) toren [1] | | | | S | | De ladders en bordessen zijn niet meer betrouwbaar waardoor de torenspits niet kan gecontroleerd worden. | |

Beter toegankelijk maken van de dakconstructie van de toren door het plaatsen van vaste **aluminium ladders** tussen alle vloeren van de toren en de spits. Vernieuwen van de bordessen.

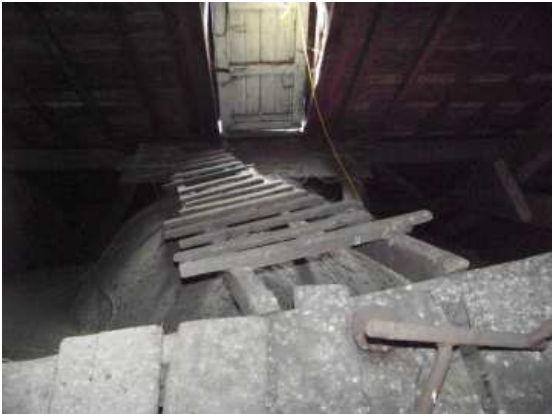
| b) schip en koor | | | M | (s) | | Van de centrale loopbrug liggen enkele planken los en/of gebroken.<br><br>De dwarse loopbruggen naar de dakkapellen toe zijn niet meer betrouwbaar. | |

Plaatsen van stabiele **loopbruggen** boven de gewelven. Plaatsen van veilige ladders naar de dakkapellen toe.
