Behandeling van de muurschilderingen/sjablonen in het geklasseerd kerkgebouw van de Broederschool te Sint-Niklaas

**Adres** Broederskerk  
Nieuwstraat 91  
9100 Sint-Niklaas

**Datum van uitvoering** juni-juli 2015

**Uitvoering** Profiel cvba

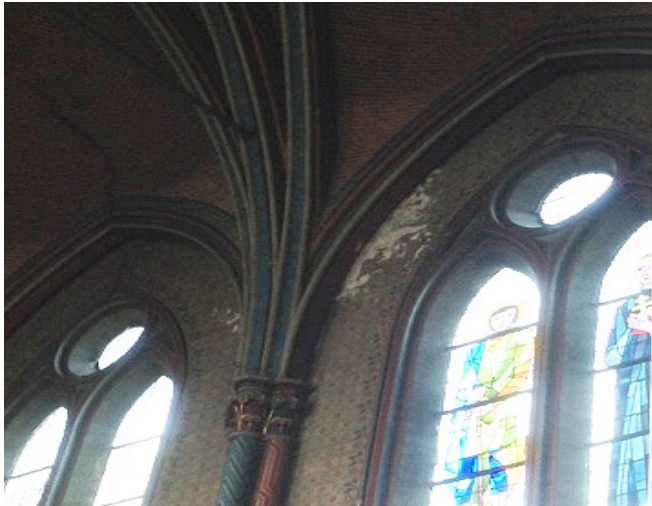
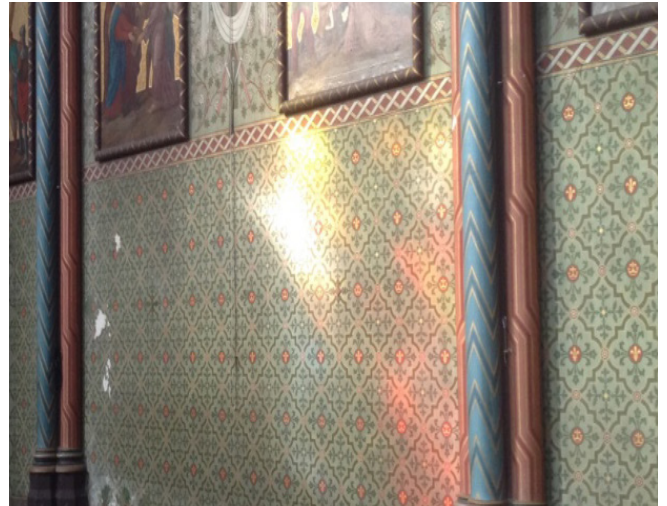
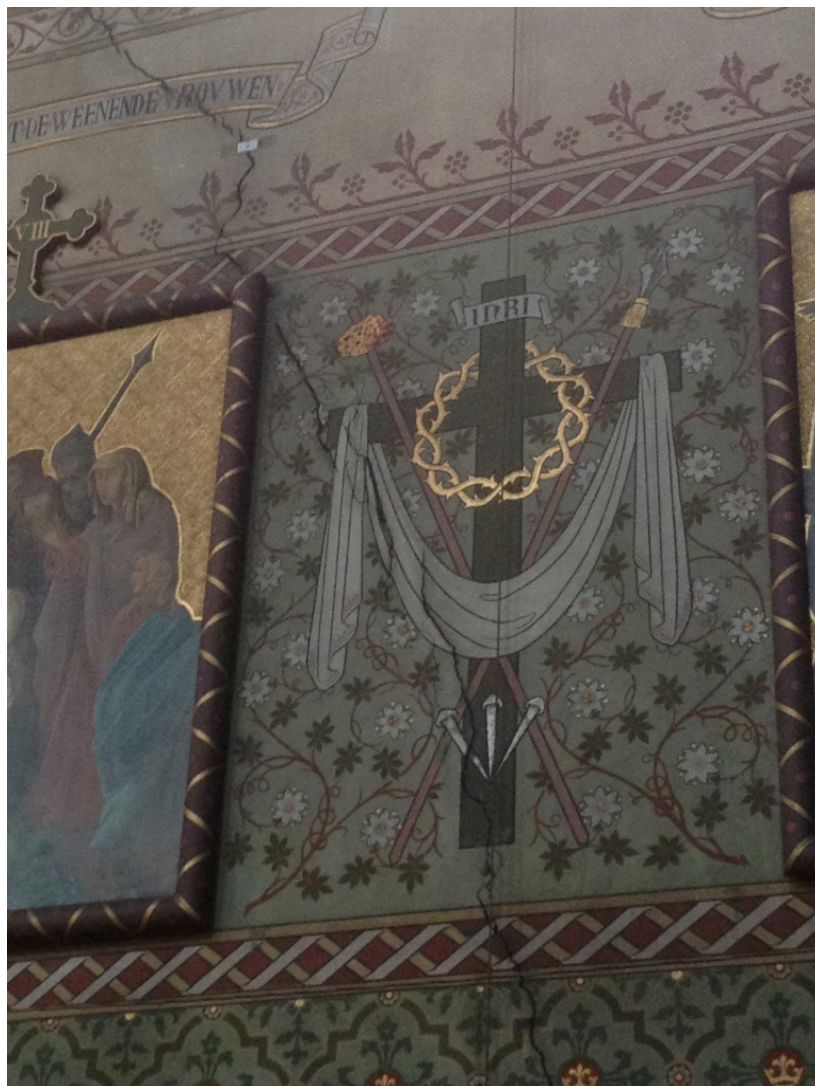
De schilderijen zijn aangebracht in olieverf en vertonen momenteel op verscheidene plaatsen lacunes, afschilfering van de onderlaag, zowel op de muurvlakken tot boven de ramen als onderaan .

De muren vertonen op sommige plaatsen lange scheuren zodat rond die zones afbrokkeling en verflagen verder dreigen af te vallen.

De delicate zones worden allereerst bevochtigd met penseel en daarna wordt de verflaag onderliggend geïnjecteerd d.m.v. een injectienaald met Ledan/weinig ethanol om de verlijming beter te doen indringen. Met Japans papier wordt hierna de zone bedekt en met bredere borstel wordt met tylose het papier aangewreven. Daarna wordt aangedrukt met een zachte doek op Japans papier om de verfschilfers terug op de juiste plaats te duwen en te effenen. Dit gebeurt vooral bij opstuwende en ophoogstaande zones. Alle andere zones worden beschermd met een facing van Japans papier. Dit wordt door middel van een brede spalterborstel aangebracht met tylose 5%. Voor de hogergelegen zones wordt een hoogtewerker gebruikt. Waar de muren barsten en scheuren vertonen, wordt eveneens aan de rand plaatselijk gefixeerd met Ledan, daarna wordt eveneens een beschermende laag Japans papier met Tylose aangebracht. Beschadigde zones op de zuilen worden eveneens voorzien van een facing na de fixatie.
