object **Kerk Broeders Hiëronymieten**
adres Nieuwstraat 91
 9100 SINT-NIKLAAS

object	Kerk Broeders Hiëronymieten
wettelijke bescherming	Monument 27/05/2015
inventaris OE	15106
huidige functie	Onderwijs of wetenschap
abonnee	Stichting Hiëronymus Valk 39 bus A 9111 BELSELE
inspectiedata	28/02/2017
monumentenwachter	Sofie Lambein Geert Scheirlinckx
contact	09 267 61 66 sofie.lambein@oost-vlaanderen.be
totaal aantal manuren	4
vorige inspecties	19/03/2012 (bouwkundige inspectie); 27/04/2015 (interieurinspectie)
reden van inspectie	Het betreft een gedeeltelijke inspectie met betrekking tot de buitengevels. De inspectie vond plaats naar aanleiding van een afgebroken stuk steen afkomstig van een montant (westhoek van de koorsluiting). Tijdens de inspectie werd de oorzaak van het gebroken stuk steen onderzocht en werden de overige buitengevels eveneens gecontroleerd op losse stukken. In het rapport volgt een overzicht van onze bevindingen.
indeling rapport	Het rapport is opgesplitst in twee delen: A. Toestand van de gevels B. Overige gebreken die tijdens de inspectie vanop de grond (met ladder en verrekijker) werden opgemerkt

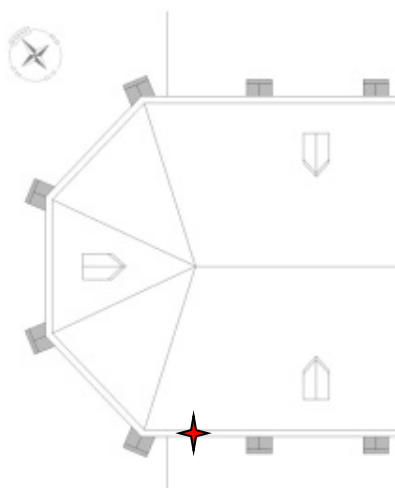
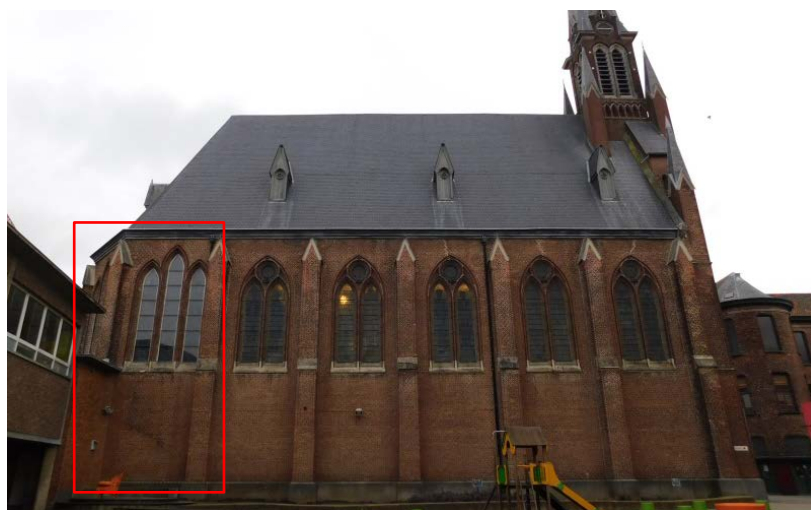
Westhoek koorsluiting

Het betreft het raam in de westhoek van de koorsluiting.

Aan de onderzijde van een montant is een stuk natuursteen afgebroken en naar beneden gevallen (zie detail op foto [1]).

<p>Dringend !</p> <p>Op korte termijn</p>	<p>Het is aangewezen de montant plaatselijk vakkundig te laten herstellen. Dit werk dient dringend te worden uitgevoerd om gevolgschade door vocht en vorst aan het metselwerk en in het interieur te vermijden.</p> <p>Verwijderen van de stukjes roestend ijzer uit de bakstenen ter hoogte van diverse raamomlijstingen. De overgebleven gaten dienen vervolgens te worden dichtgemaakt met herstellmortel of de beschadigde stenen kunnen in hun geheel worden vernieuwd.</p>
<p>Permanent</p>	<p>Voorlopig stellen zich geen verdere problemen als gevolg van de zettingen. De zettingsbarsten zijn op de meeste plaatsen opgevoegd. Dit laat toe de eventuele veranderingen in de barsten verder op te volgen.</p>

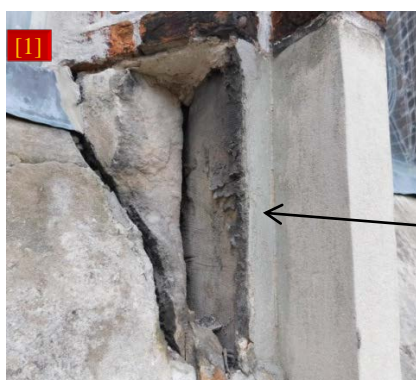
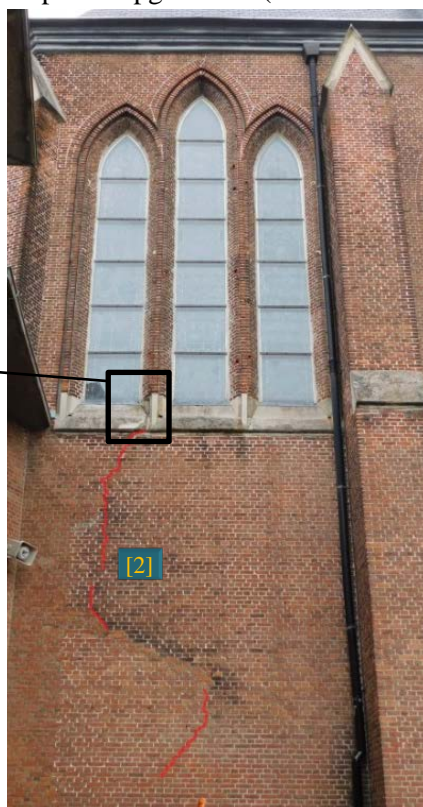
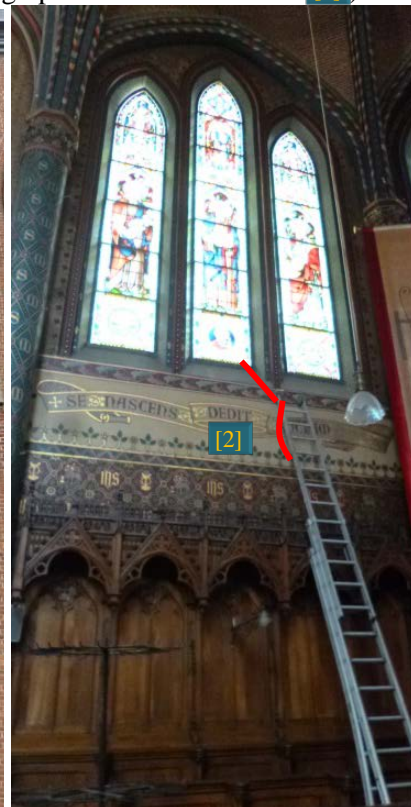
Oorzaak van het gebrek is de zettingsbarst aan de onderzijde van het raam. Deze is ook zichtbaar in het interieur en werd tijdens de vorige inspectie opgetekend (zie aanduiding op onderstaande foto's [2]).

Door deze zetting en mogelijks ook door trillingen tijdens de uitgevoerde werken in het interieur van de kerk is het stuk steen gebarsten en vervolgens losgekomen.

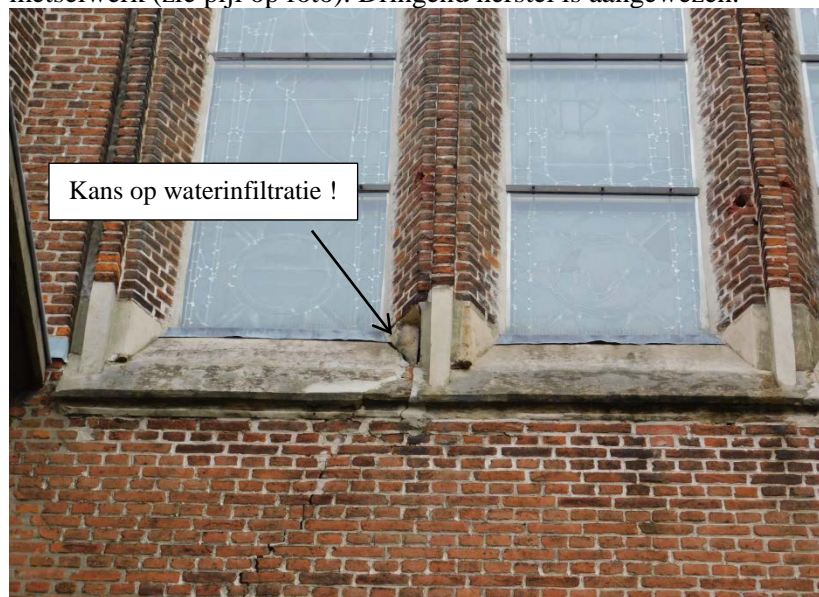
Hierdoor is momenteel waterinfiltratie mogelijk in het achterliggend metselwerk (zie pijl op foto). Dringend herstel is aangewezen.

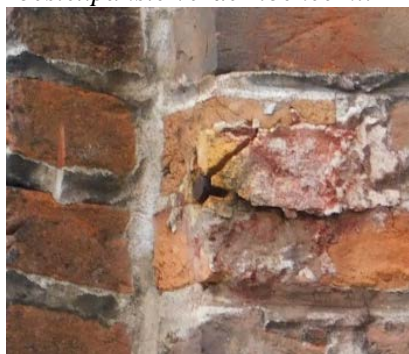
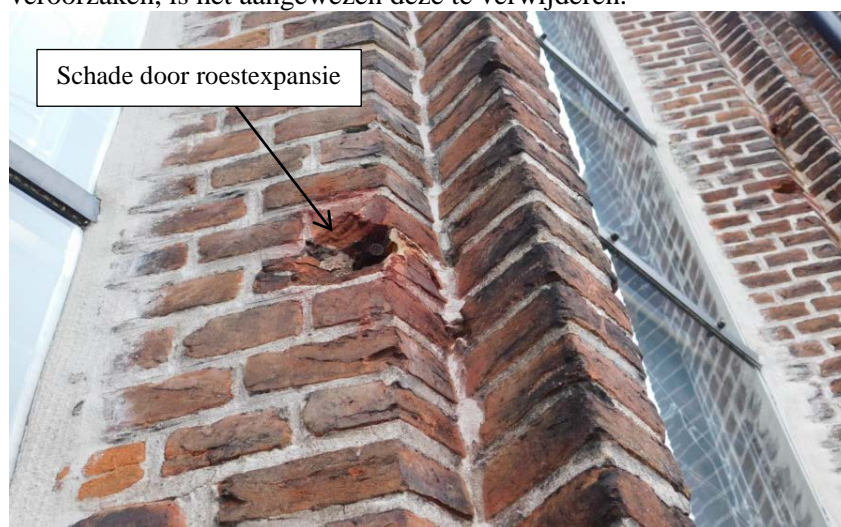
Ter hoogte van de raamomlijstingen vertonen enkele bakstenen afschilfering ten gevolge van roestexpansie van stukjes ijzer in het metselwerk. Het gaat om overgebleven ijzeren elementjes die functioneerden als bevestiging van de voorzetnetten ter bescherming van de glasramen.

Door uitzetting van het roestend ijzer wordt de baksteen uit elkaar gedrukt. Sommige stukjes zitten momenteel nog vast, maar zullen op termijn loskomen doordat de roestexpansie verder toeneemt.

Aangezien de ijzeren overblijfselen in het metselwerk niet langer functioneel zijn en op dit moment schade aan de bakstenen veroorzaken, is het aangewezen deze te verwijderen.

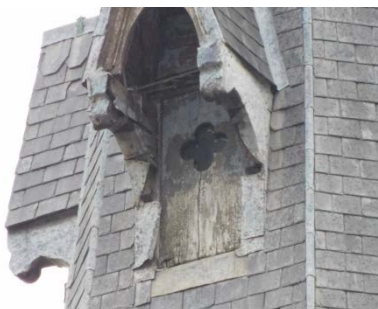
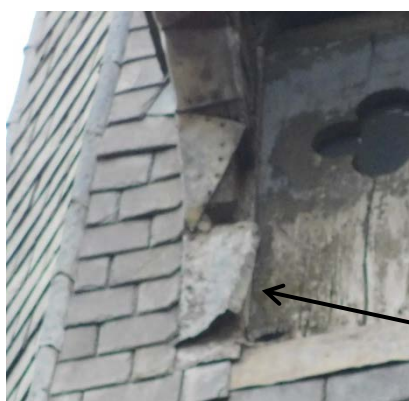
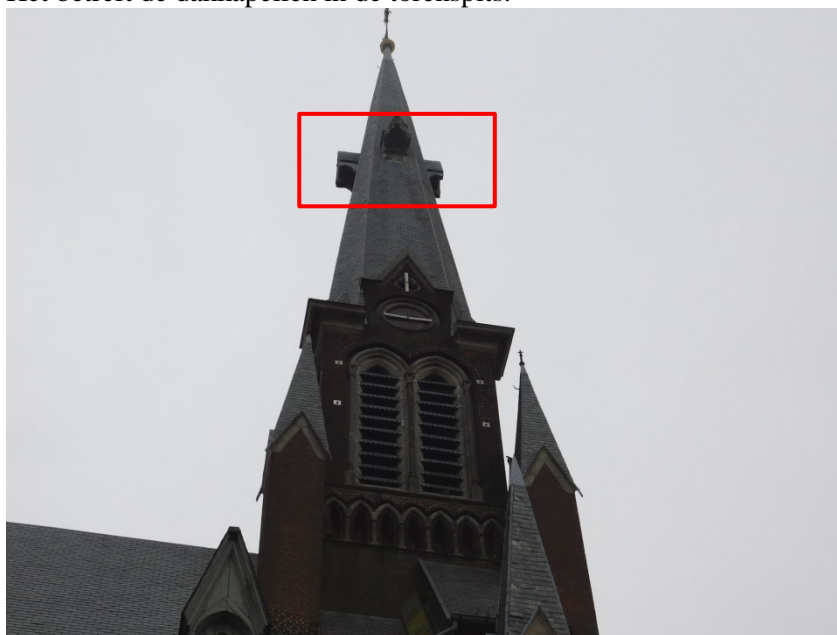
Dakkapellen torenspits

Het betreft de dakkapellen in de torenspits.

Tijdens de inspectie van de gevels merkten wij op dat de loden bekleding t.h.v. de dakkapellen in de torenspits op een aantal plaatsen loskomt. Hierdoor bestaat de kans dat de loden slabben wegvallen en op de speelplaats terecht komen.

Op korte termijn	Uitvoeren van onderhoudsschilderwerk op het houten buitenschrijnwerk (dakkapellen) om een goede kwaliteit van het hout te waarborgen.
Op termijn	Onderhoud uitvoeren op de dakbedekking (natuurleien) ter hoogte van de toren. Vakkundig bevestigen of vernieuwen van de loden bekleding van de dakkapellen in de torenspits.

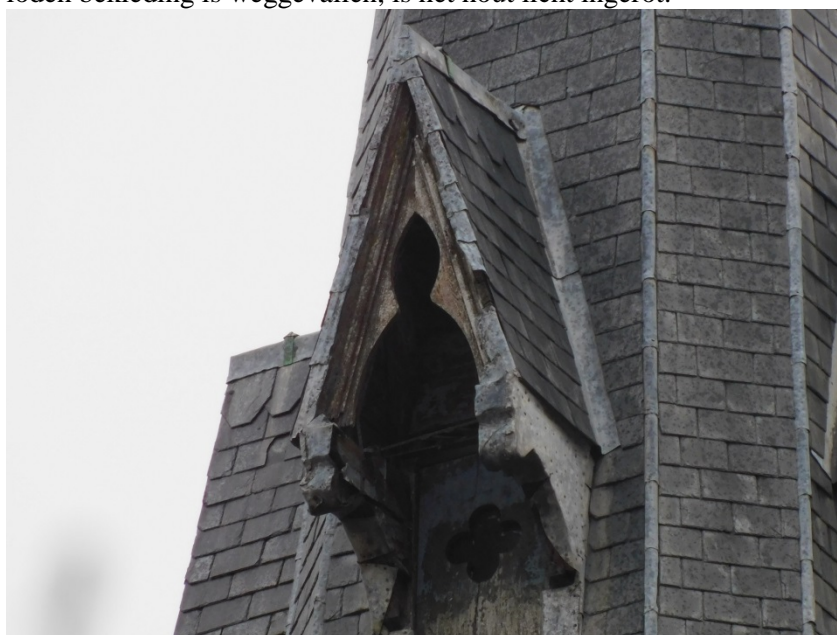
Het schilderwerk van de dakkapellen is aan een onderhoudsbeurt toe (afgesleten, afgebladderd, verbleekt). Plaatselijk, onder meer waar de loden bekleding is weggefallen, is het hout licht ingerot.
