**BOUWKUNDIG RAPPORT
INSPECTIE
40578/2014/B**

**BRAKEL
Sint-Pietersbandenkerk
Marktplein**

Inspectie Bouwkunde	INSPECTIENUMMER : O-06/40578/2014/B
OBJECT	: Sint-Pietersbandenkerk
LIGGING	: Marktplein
WETTELIJKE BESCHERMING	: Monument toren, 28 december 1936
HUIDIGE FUNCTIE	: Kerk/kapel
ABONNEE	: Kerkfabriek Sint-Pietersbanden p/a Serpentestraat 10 9660 NEDERBRAKEL
INSPECTIEDATUM	: 16/04/2014
UITGEVOERD DOOR	: Arjen Gheldof en Geert Scheirlinckx Tel: 09 234 18 52 E-mail: arjen.gheldof@oost-vlaanderen.be
TOTAAL AANTAL MANUREN	: 12u00 (ter plaatse)
UITGEVOERDE WERKEN	: /
GEBRUIKTE MATERIALEN	: /
VORIGE INSPECTIES (sinds 2000)	: 21/02/2000 // 03/03/2003 // 11/10/2005 // 10/11/2010
OPMERKINGEN	: De dakbedekking en de goten zijn vakkundig vernieuwd met kwalitatieve materialen. Verspreid stelden we aan de koperen afvoeren en goten reeds blauwverkleuring en corrosie vast door aantasting met zwaveldampen uit de riolering. Het is aan te raden zo snel mogelijk reuksloten te plaatsen op de riolering om verdere degradatie van het koper te vermijden. <i>In het rapport komen foto's en beschrijvingen voor uit het rapport van 2010. Deze zijn nog steeds representatief.</i>

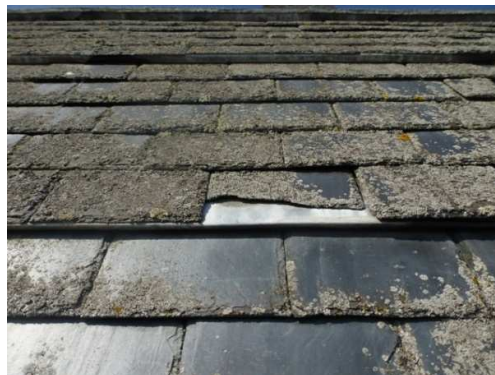
- a) toren en traptoren [1] en [5]

Door het ontbreken van de nodige veiligheidsvoorzieningen (genormeerde ladderhaken, ladders en bordessen) kan de leibedekking slechts vanop afstand geïnspecteerd worden (zie ook rubriek nr. 11.1.1.). De quoteringen zijn dan ook onder voorbehoud.

De leibedekking is voor zover waarneembaar algemeen in goede staat. Plaatselijk is een enkele lei afgeschoven, schuingezakt of gebroken. Dit geeft geen directe gevolgen.

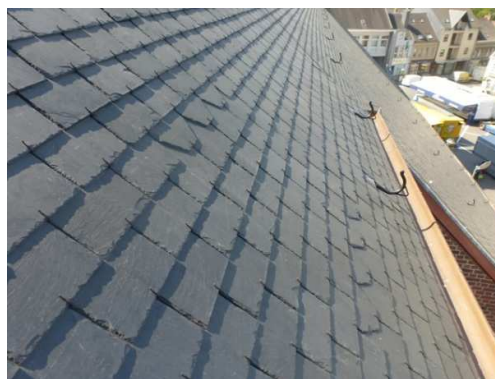
- b) zijbeuken, schip en koor [2] en de sacristieën [3] en [4]

De daken van het schip, koor, zijbeuken en de sacristieën zijn volledig vernieuwd. De leien zijn van goede kwaliteit en vakkundig geplaatst in zwart gemoffelde roestvrij stalen haakjes.

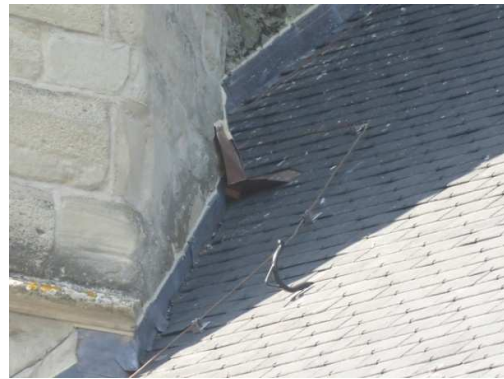
b) aansluiting van de sacristieën [3][4] met de koorramen							
- bekleding	G					De goten zijn vernieuwd en in goede staat.	
- ondersteuning	G					De volledige ondersteuning van beide goten is vernieuwd.

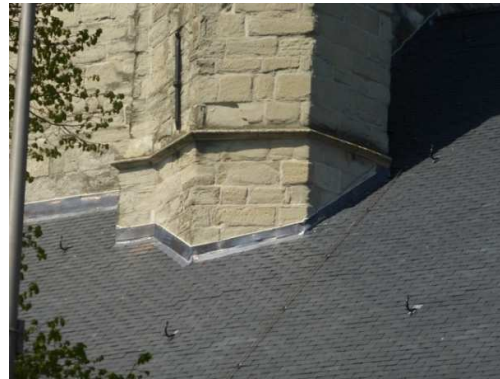
1.2.6. Opgaand muurwerk
(zijdelingse aansluitingen)

De aansluitingen zijn integraal vernieuwd en uitgevoerd met loden slabben. In plaats van met voegmortel te werken, werd gekozen voor een beige gekleurde dichtingskit. Dit geeft de hedendaagse uitvoering een niet storende look.

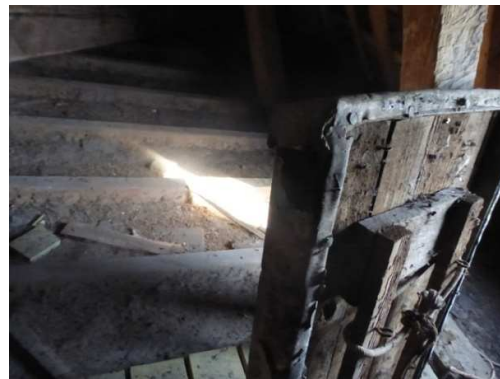
a) oostelijk torenluik
dakvoet

Het betreft de luiken in de torenspits [1].

De bevestiging van de loden bekleding met nagels is niet optimaal. Door het loskomen van de nagels ontstaan kleine lekken en is de bebording ingerot. Het houten kader van het luik komt los.

| - vernieuwen van de bekleding van de torenluiken; | 1.2.6.b) |

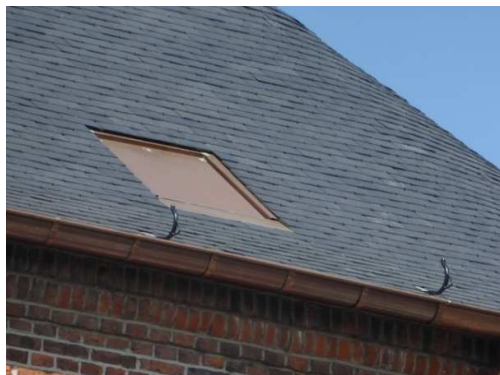
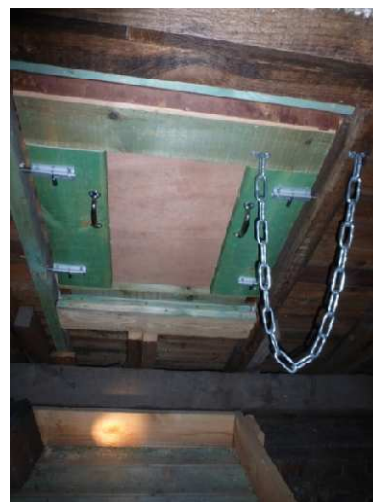
c) Koorluiken	G					In het koor werden aan beide zijden inliggende koperen luiken voorzien. Zowel de houten constructie als de dichtingen in koper zijn vakkundig uitgevoerd. Er werd een stevige leeflijn voorzien en voldoende stevige schuifgrendels.
---------------	---	--	--	--	--	--

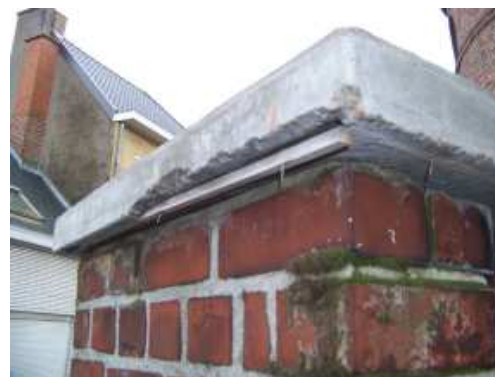
2.4. Schoorstenen (bovendaks)						
a) schacht	G					Aan de west- en oostzijde van de schacht komt een fijne verticale barst voor. Het parement is oppervlakkig verweerd en licht verontreinigd door roetaanslag maar voor het overige in goede staat.
- baksteenmetselwerk						
- deksteen				M		De betonnen deksteen brokkelt plaatselijk af door het uitzetten van de nog aanwezige bekistinglatjes.
b) dakaansluitingen	G					De aansluitingen en de zalinggoot zijn vernieuwd.

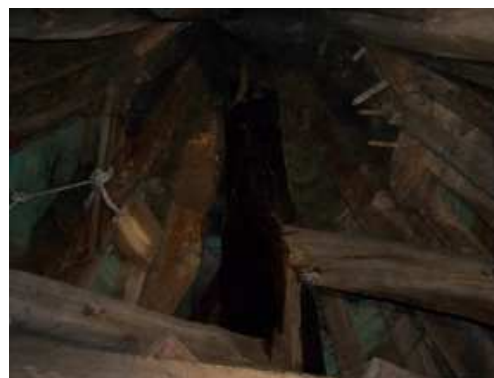
In de torenspits merken we ter hoogte van de koningstijl sporen van waterinsijpeling op waardoor meerdere balken licht tot matig ingerot zijn (zie rubriek nr. 2.5.). Vermoedelijk is de aansluiting tussen de loden muts/bol/kruis deels losgekomen. Regelmatige controle is aan te raden.

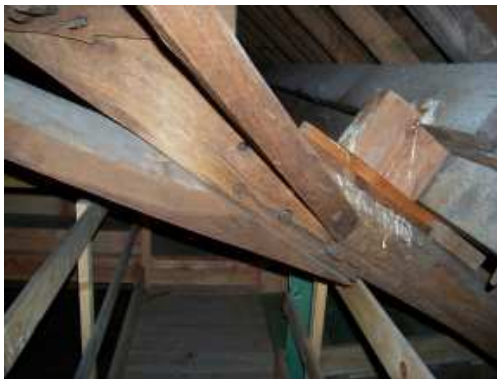
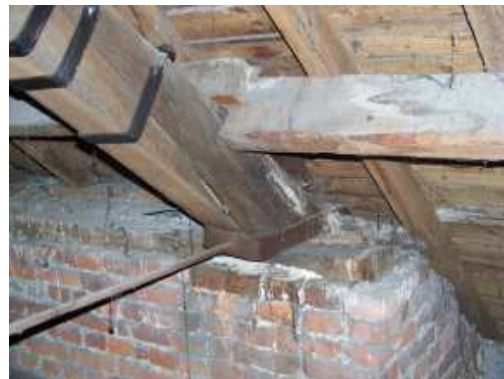
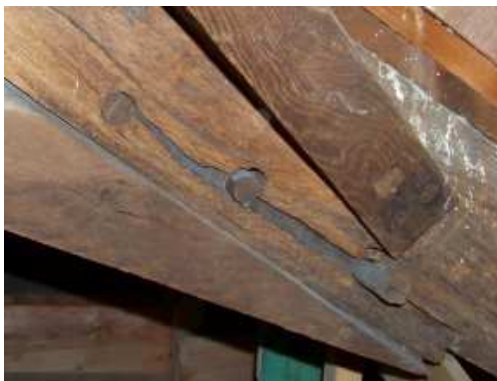
c) koor						
- algemeen		R				De eikenhouten kapconstructie is oppervlakkig aangetast door kleine klopper (<i>Anobium punctatum</i>). De insecten zijn voornamelijk in het spinthout actief waardoor er geen gevaar is voor de stabiliteit. Op enkele plaatsen komen sporen van oude aantasting door de grote klopper en zwammen voor.

- plaatselijk			M			Door het ontbreken van een degelijke trekverankering kunnen lichte spatkrachten ontstaan in de kapconstructie (afschuiven muurplaten). Bij één spant werd reeds een trekstaaf geplaatst; deze is echter onvoldoende bevestigd en kan geen of onvoldoende krachten opvangen. Het is aangeraden bij alle spanten in het koor een trekverankering (staaf) aan te brengen.
						De spantbenen aan de zuidzijde zijn deels ingescheurd of gebarsten (spatkrachten?). Bij de meeste spanten zijn de korbeelverbindingen verzwakt en losgekomen. Het is aangeraden extra spantbeugels ter versteviging aan te brengen.

| - herstellen of verstevigen van de verzwakte onderdelen in de kapconstructie van het koor; | 3.1.c) |

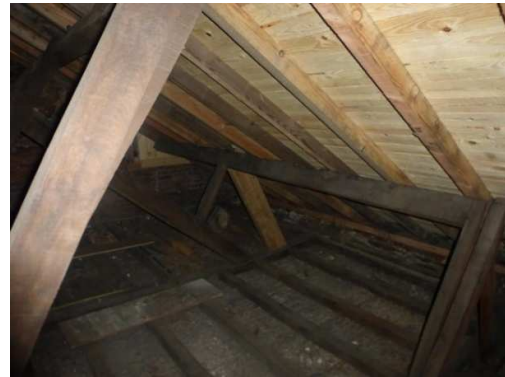
d) sacristieën [3][4]

Het kapwerk vertoont hier en daar oude aantastingen door kleine klopkever (*Anobium punctatum*). De aantastingen blijven beperkt tot het spinhout en betekenen geen gevaar voor de stabiliteit. De gordingen werden reeds versterkt of ondersteund.

Een groot deel van de dakconstructie van de sacristie [4] werd vernieuwd.

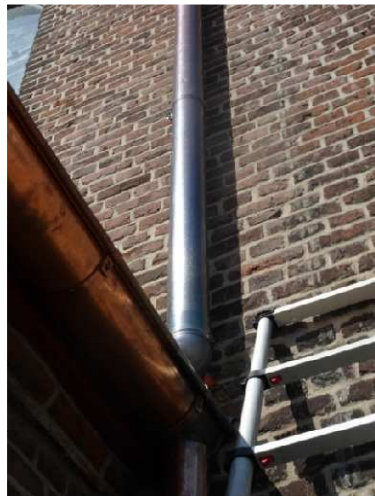
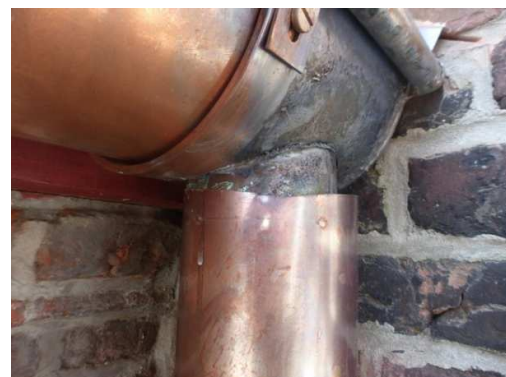
Door het ontbreken van reukafsnijders aan de riolering is plaatselijk reeds blauw verkleurd en aangetast door het opborrelen van zwaveldampen.

Ter hoogte van de afvoer van de zuidsacristie is de goot fel blauw verkleurd. Hier is ook reeds een ernstige degradatie van het koper vastgesteld.

| - de riolering voorzien van de nodige reukafsnijders (sloten voor het vermijden van aantasting door rioolgassen). | 4.1.1., 4.1.2. en 4.3.b) |

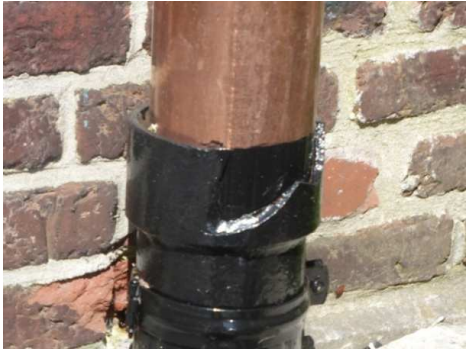
4.2.2. Standpijpen in gietijzer	G		M			De stampijpen werden geschilderd tijdens de werken.	
a) algemeen						Aan de zuidwestzijde is bij één stampijp een stuk van de kraag afgebroken.

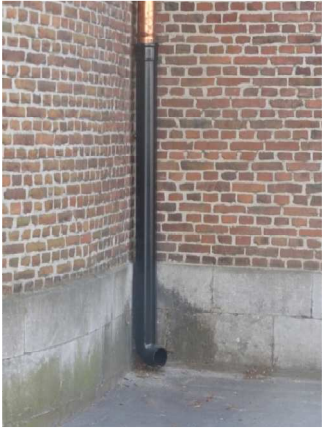
4.3. Riolering							
a) algemeen					N	De ondergrondse leidingen kunnen door ons niet nagezien worden.	
b) plaatselijk					S	De stampijpen van de noordsacristie en het koor zijn niet aangesloten op de riolering maar zijn bij de werken vervangen door exemplaren met een onderbocht. Dit zal verstoppingen vermijden.	
						De rioleringen zijn vermoedelijk niet voorzien van reukafsluiters waardoor plaatselijk zwavelaantasting voorkomt (zie rubrieken nrs. 4.1. en 4.2.).

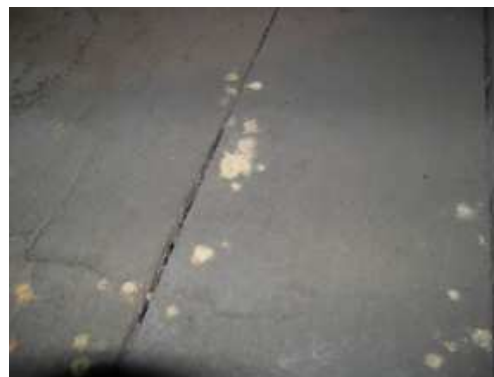
- zoldervloer bergruimte noordsacristie [3]

De vloer is plaatselijk ingerot door vroegere lekkages via de dakbedekking. Het hout is fel aangetast door actieve kleine klopkever (*Anobium punctatum*).

| - plaatselijk herstellen en curatief behandelen tegen houtborende insecten van de zoldervloer van de noordsacristie; | 6.1.2.A.b) |

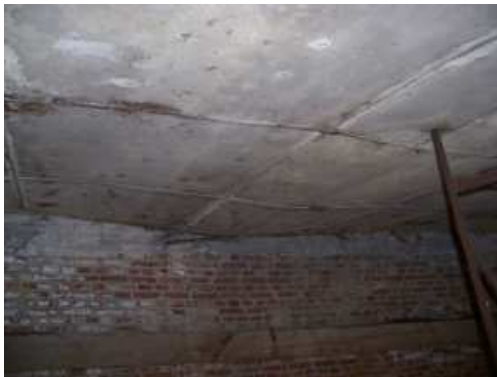
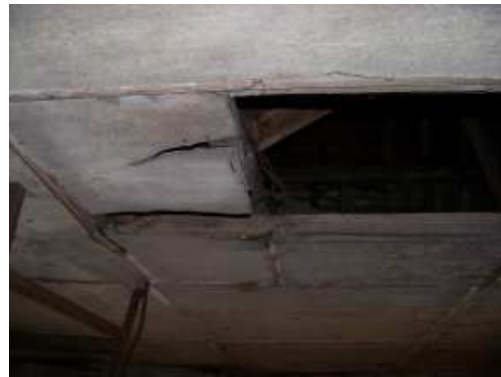
a) zoldering torenspits

De zoldering is opgebouwd met vezelcementplaten. De platen komen los, zijn soms gebroken en bevatten asbest.

| - verwijderen van de asbestbekleding van de zoldering in de torenspits door een gespecialiseerde firma; | 6.1.2.B.a) |

Gezien de gezondheidsrisico's dient de verwijdering van asbest te gebeuren met de nodige beschermingsmaatregelen en door een erkend aannemer. Nuttige adressen kan u bekomen bij het Ministerie van Werkgelegenheid en Sociaal Overleg → zie website www.werk.belgie.be (gids van A tot Z / asbest). Bijkomende informatie vindt u in de brochure "asbest in en om het huis - veilig omgaan met asbesthoudend materiaal" van het ministerie van de Vlaamse Gemeenschap (te bestellen via de Vlaamse Infolijn op het nummer 1700 of te downloaden op www.lne.be).

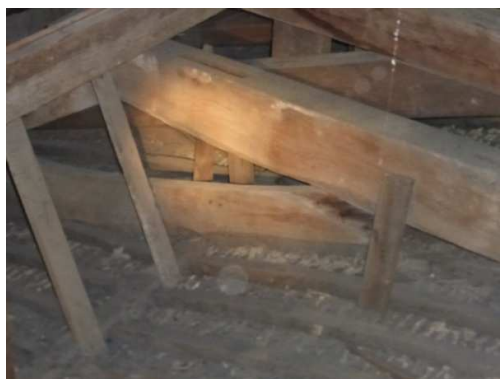
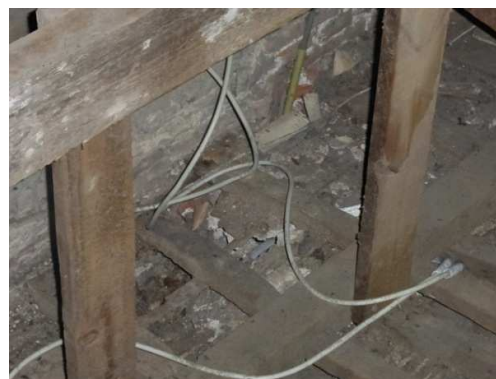
Bij de noordelijke zijbeuk zijn de korbelen van het 3^e en 4^e spant losgekomen en belasten deze ongunstig het gewelf. Stabiliseren en vastleggen van de korbelen is noodzakelijk om verdere vervormingen te voorkomen.

| - stabiliseren van de losgekomen korbelen in de noordelijke zijbeuk; | 6.1.3.a) |

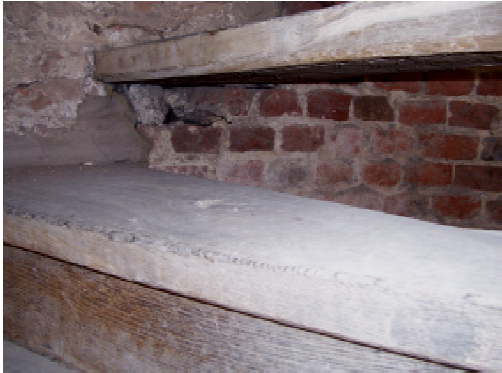
- houten bovendeel			M		Meerdere treden liggen los en verscheidene stootborden ontbreken. Ook komen enkele beschadigde neuzen voor. Door deze gebreken is de trap niet meer volledig te betrouwen; herstel is nodig.

| - herstellen van de trappen in de traptoren. | 6.4.1.b) |

Net als bij de stenen wenteltrap is ook hier degelijk herstel nodig wanneer de trap gebruikt wordt voor toeristische bezoeken aan de beiaard.
