| <b>Inspectie Interieur - schilderijen</b> | | INSPECTIENUMMER : A-45/10248/2011/I |
| OBJECT | : | Sint-Romboutskathedraal - Kerk zonder toren |
| LIGGING : | Straat + nr.<br>Gemeente/Stad | : Sint-Romboutskerkhof z.n.<br>2800 MECHELEN |
| INSPECTIEDATA | : | 14/06/2011 // 15/06/2011 // 15/07/2011 |

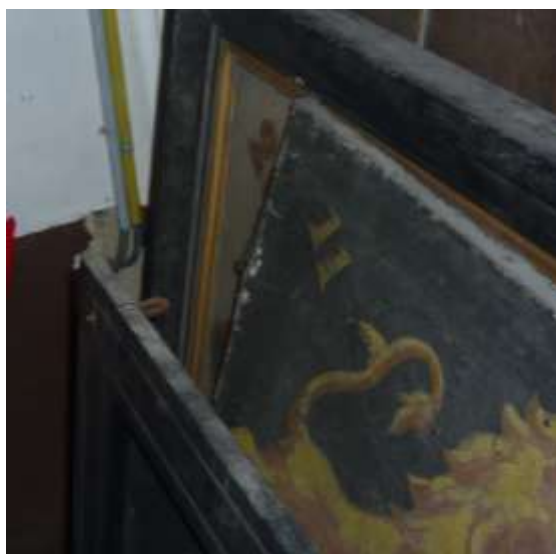
Ze staan in de sacristie van de weekkapel op de vloer tegen mekaar gestapeld. Door de wijze van opstelling zijn er recent verschillende beschadigingen bijgekomen. Zo drukt de ophanghaak van de ene Obiit in de verflaag van de Obiit die erachter staat.

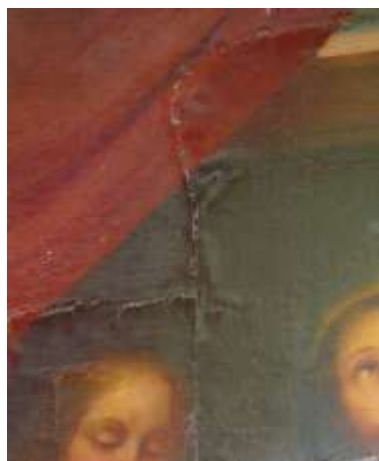
Het doek is bedoekt. De scheuren en naden zijn vermoedelijk niet verlijmd vóór het bedoeken en zijn terug open gekomen. Mogelijk is plaatselijk teveel warmte gebruikt bij het bedoeken, waardoor de verf 'verbrand' is.

*Scheuren en naden komen terug open.*

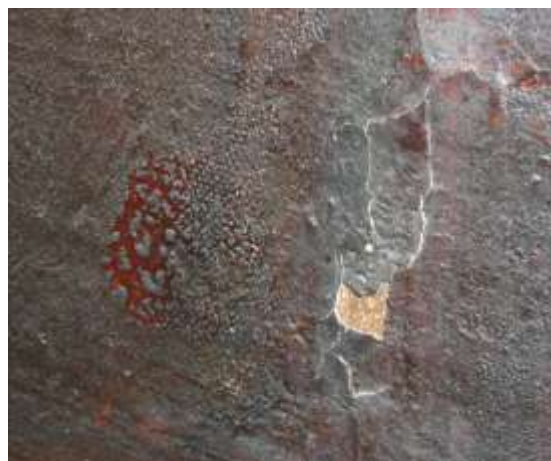
*Ondeskundige herstelling.*

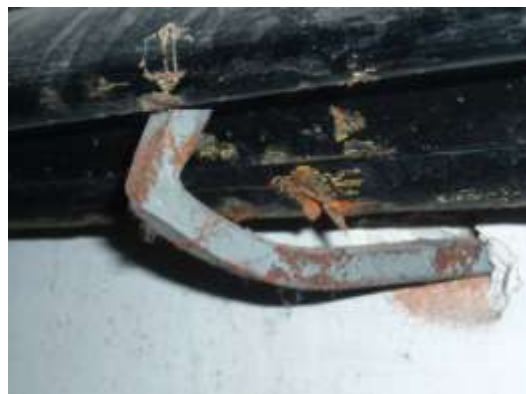
#### 6.1.2. De heilige Dominicus ontvangt van Petrus en Paulus de bevestiging van zijn orde *Grafkapel van Kardinaal Mercier*

Het doek is bedoekt en golft onderaan. Ter hoogte van de voet van een engel is het doek beschadigd en losgescheurd. De stukken doek krullen naar buiten. Rechts onderaan zijn er beschadigingen en plaatselijk is het doek gescheurd. Er kleeft in deze zone ook een stoplap op de achterzijde die zich aan de voorzijde aftekent in de verflaag.

*Beschadiging ter hoogte van een anker.*

| <b>op termijn</b> | |
|---|---|
| <p><i>De heilige Dominicus ontvangt van Petrus en Paulus...</i><br/> <i>Hoofdaltaar</i><br/> <i>Franciscus</i><br/> <i>Sint-Rombout</i></p> <p>Laat de schilderijen restaureren:</p> <ul style="list-style-type: none"> <li>- de gaten en scheuren in de doeken herstellen en stoplappen verwijderen;</li> <li>- de verflaag waar nodig fixeren (ook op de lijsten);</li> <li>- de ophanging verbeteren (zie ook 3. Preventieve Maatregelen);</li> <li>- losse onderdelen van lijsten vakkundig herstellen;</li> <li>- eventueel (verdonkerde) vernislagen vervangen;</li> <li>- grondig reinigen.</li> </ul> | <p>6.1.2.<br/> 6.1.4.<br/> 6.1.6.<br/> 6.1.18.</p> |

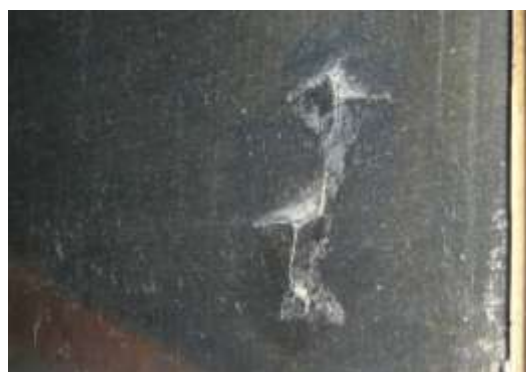
*Beschadiging rechts onderaan.*

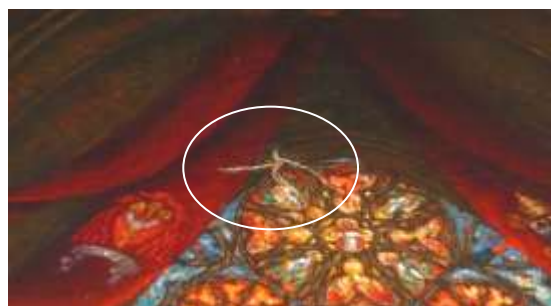
Het schilderij hangt op met een haak aan een oogvijs in de muur.  
Het is bovenaan in het midden gescheurd.  
→ Zie aanbevelingen 1. Conservatie of restauratie.

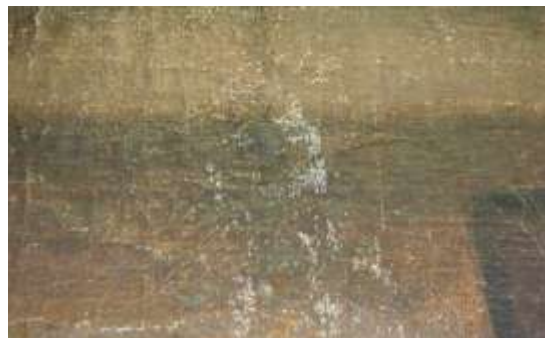
6.1.5. Onze-Lieve-Vrouw door heiligen vereerd  
*Kooromgang*

Het schilderij staat in een blindnis en is niet aan de achterzijde inspecteerbaar. Er is weinig luchtcirculatie mogelijk.  
Het schilderij is zwaar gerestaureerd. Het is onder meer bedoekt en in het doek tekenen zich oude plooiën en scheuren af. Deze staan omhoog, maar voorlopig scheuren ze niet opnieuw.  
De verflaag is zwaar geretoucheerd en de retouches slaan plaatselijk wit uit.  
Op het oppervlak en de lijst ligt veel stof.  
→ Zie aanbevelingen 4. *Courant onderhoud.*

*Wit uitslaande retouches.*

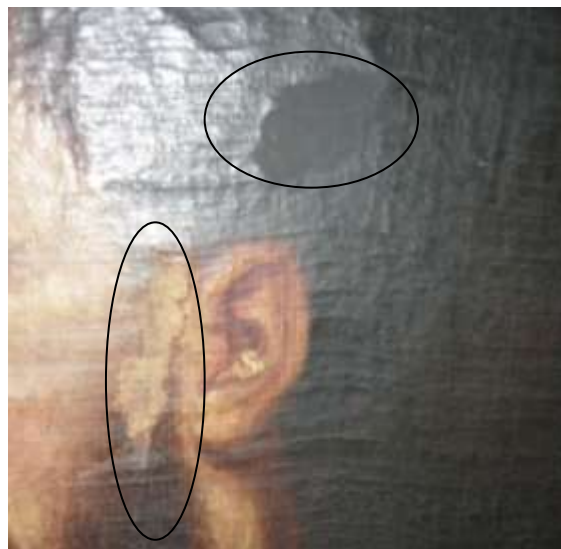
6.1.6. Sint-Franciscus  
*Kapittelzaal - eerste verd.*  
PA.216.E068

Het schilderij staat rechtstreeks op de grond tegen de muur.  
→ Zie aanbevelingen 3. *Preventieve maatregelen.*  
Het is bedoekt, waarbij de originele boorden zijn weggesneden. Het originele doek is niet meer voldoende gehecht op het bedoekingsdoek.  
In het originele doek zitten lacunes en oude herstellingen tekenen zich af. De boorden zijn sterk beschadigd.  
De verflaag is fragiel langsheen de randen, vroegere herstellingen en langsheen de lacunes in het doek. Er is echter geen onmiddellijk gevaar op verder verfvverlies.  
Voor- en achterzijde zijn sterk bestoft.  
→ Zie aanbevelingen 1. *Conservatie of restauratie.*

*Oude herstelling en lacune in de verflaag.*

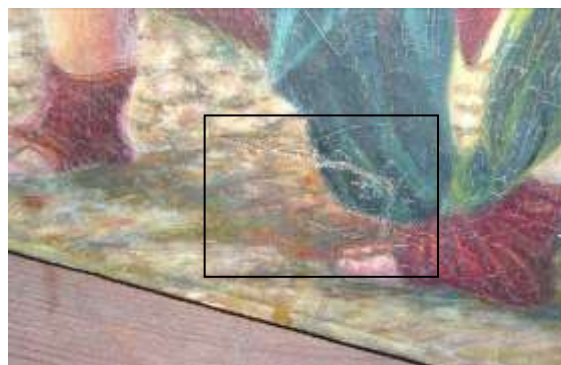
Onderaan links zit er een winkelhaak in het doek, die ondeskundig hersteld is met een stoplap. Er zijn verschillende craquelures, onder meer ontstaan door mechanische schade.

Winkelhaak.

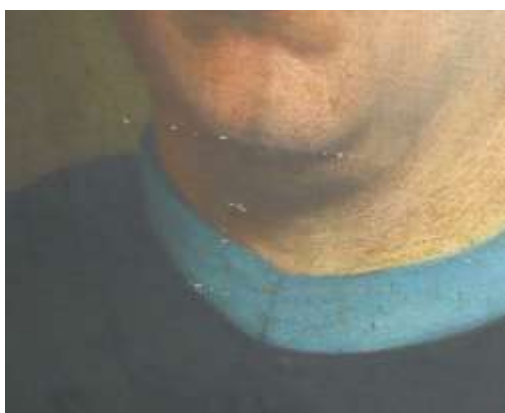
6.1.8. Kannunik Van Hammé  
Kapittelzaal - eerste verd.  
PA.216.E061

Kleine lacunes in de verflaag.

| <b>op termijn</b> | |
|---|---|
| <p><i>Laatste Avondmaal</i><br/> <i>Van Hammé</i><br/> <i>Aartsbisshop de Mean</i><br/> <i>Rombouts wekt Libertus tot leven</i><br/> <i>Tenhemelopneming van Maria</i></p> <p>Laat een schilderijrestaurateur:</p> <ul style="list-style-type: none"> <li>- de ophanging of de plaatsing verbeteren;</li> <li>- de lijsten nakijken;</li> <li>- de spieramen - indien nodig - behandelen tegen houtborende insecten;</li> <li>- de doeken herstellen;</li> <li>- de verflaag waar nodig fixeren;</li> <li>- de verflaag en de achterzijde grondig reinigen.</li> </ul> | <p>6.1.1.<br/> 6.1.7.<br/> 6.1.13.<br/> 6.1.17.<br/> 6.1.21.</p> |

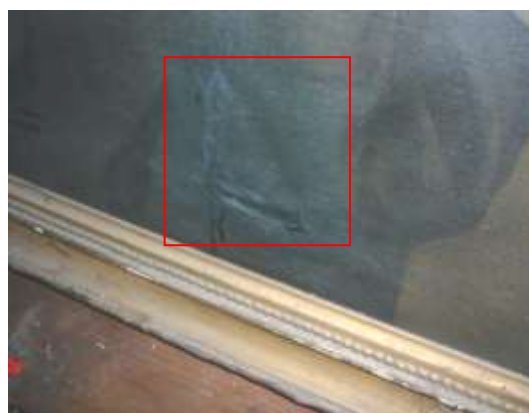
Op de achterzijde van het doek zijn verschillende stoplappen gekleefd. Vooraan is een scheur vrij ondeskundig hersteld.

Ondeskundige herstelling.

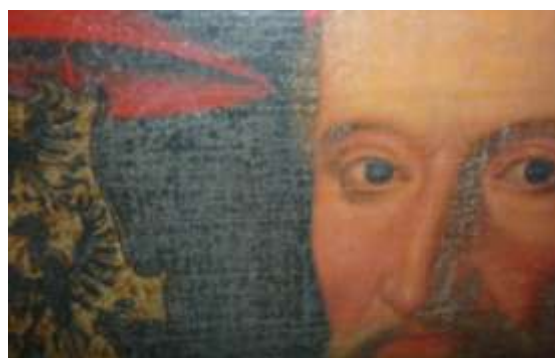
Het schilderij met tekstbord staat op de grond tegen de muur. De aanwezige ijzerdraad voldoet niet voor een goede ophanging.  
→ Zie aanbevelingen 3. Preventieve maatregelen.  
In de lijst en het spieraam zitten oude uitvliegopeningen van kleine klopkever.  
Het schilderij is bedoekt, waarbij de boorden van het originele schilderij werden weggesneden.  
De verflaag is nog goed gehecht, maar plaatselijk mechanisch beschadigd.  
De vernislaag slaat blind uit, voornamelijk ter hoogte van de donkere kleuren.  
Het schilderij is sterk bestoft en bevuild aan alle zijden.  
→ Zie aanbevelingen 4. Courant onderhoud.  
→ Zie aanbevelingen 1. Conservatie of restauratie.

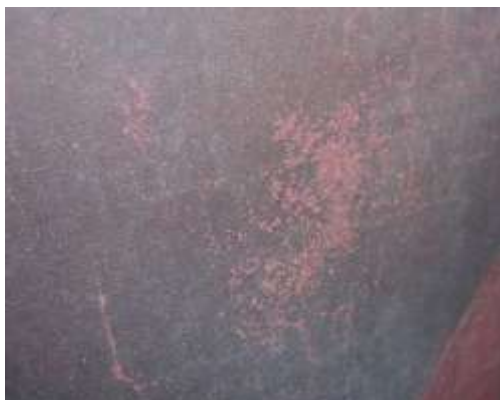
6.1.10. Engelbertus Sterckx  
Kapittelzaal - eerste verd.  
PA.216.E037

Afschilfering van de verflaag.

| <p><i>Engelbertus Sterckx</i><br/> <i>Aartsbisshop J.M. Franckenbergh</i><br/> <i>Christus aan het Kruis</i></p> <p>Laat een schilderijrestaurateur:</p> <ul style="list-style-type: none"> <li>- dringend de ophanging of de plaatsing verbeteren;</li> <li>- de inlijsting verbeteren;</li> <li>- de spieramen of triplexplaat - indien nodig - behandelen tegen houtborende insecten;</li> <li>- de doeken herstellen;</li> <li>- de verflaag waar nodig fixeren;</li> <li>- de verflaag en de achterzijde grondig reinigen.</li> </ul> | <p>6.1.10.<br/> 6.1.11.<br/> 6.1.12.</p> |

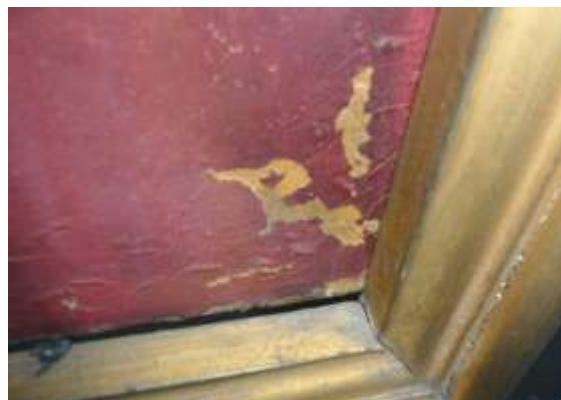
Afschilfering van de verflaag.

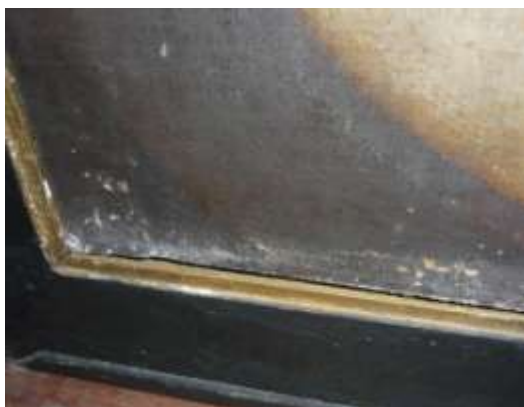
Het schilderij staat op de grond tegen de muur.  
→ *Zie aanbevelingen 3. Preventieve maatregelen.*  
In de lijst zitten oude uitvliegopeningen van kleine klopkever.  
Het doek is op een triplexplaat gemaroufleerd (= gekleefd). De plaat is vochtig geweest en is aangetast door kleine klopkever. Er ligt erg veel boormeel op de lijst onder de plaat. Het is niet geheel duidelijk of de aantasting nog actief is.  
→ *Zie aanbevelingen 2. Insecten en/of schimmels.*  
De uitvliegopeningen situeren zich ook aan de voorzijde doorheen het doek.  
Onderaan is de verflaag beschadigd en kan er verder verlies optreden.  
De verflaag is verspreid mechanisch beschadigd.  
Het geheel is sterk bevuild.  
→ *Zie aanbevelingen 1. Conservatie of restauratie.*

*Het doek komt onderaan los en de verflaag schilfert af.*

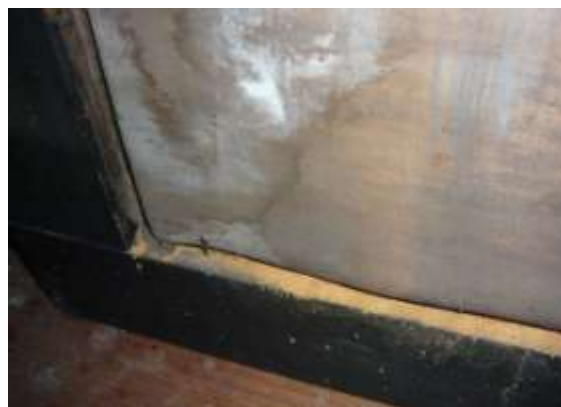
*Boormeel aan de achterzijde, afkomstig uit de triplexplaat.*

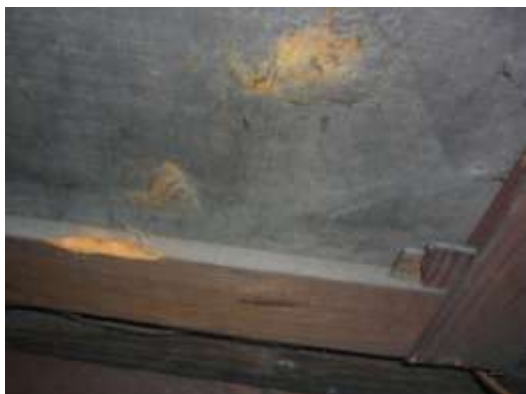
- 6.1.12. Christus aan het Kruis  
Kapittelzaal - eerste verd.  
PA.216.E040

Het schilderij hangt niet meer op in de hal van de weekkapel maar staat op de grond tegen een kast. De aanwezige oogvijs voldoet niet voor een veilige ophanging.  
Het doek zit onvoldoende bevestigd in de lijst.  
→ *Zie aanbevelingen 3. Preventieve maatregelen.*  
Het is plaatselijk ondeskundig hersteld.  
Het spieraam is verzwakt door een vermoedelijk oude aantasting door kleine klopkever.  
Het doek golft vanuit de hoeken.  
De verflaag is in het algemeen nog goed aangehecht, maar is plaatselijk mechanisch beschadigd. Op de bovenste rand kan ze op termijn wel loskomen.  
De vernislaag is sterk nagedonkerd.  
De voor- en achterzijden zijn heel erg bestoft.  
→ *Zie aanbevelingen 1. Conservatie of restauratie.*

*Het spieraam is verzwakt. Het doek is plaatselijk ondeskundig hersteld.*

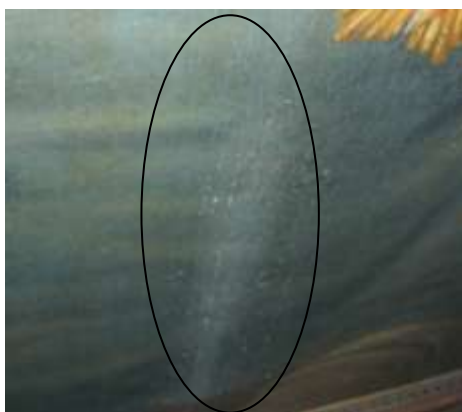
6.1.13. Aartsbisschop de Mean  
Kapittelzaal - eerste verd.  
PA.216.E062

*Opstuwing van de verflaag.*

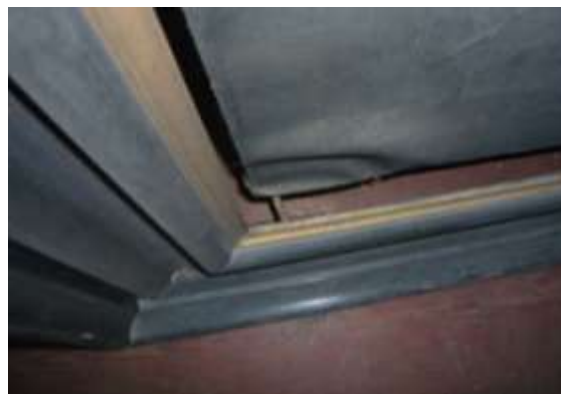
*Het doek zit onvoldoende gehecht in de lijst en golft vanuit de hoeken.*

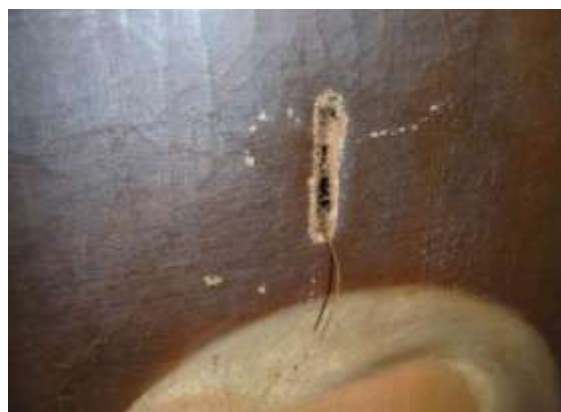
Het doek is plaatselijk doorgescheurd.

*Scheur.*

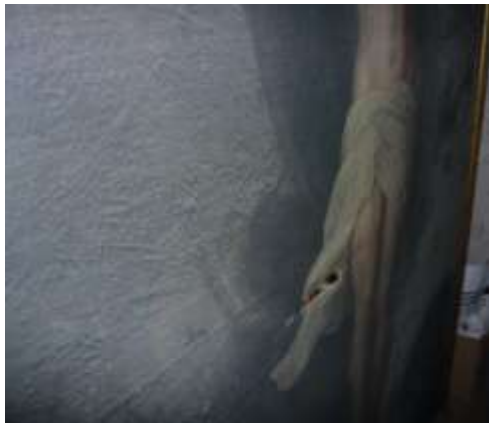
- 6.1.15. Christus aan het kruis  
*Kapittelzaal - tweede verd.*  
 PA.216.E034

Het schilderij staat rechtstreeks op de vloer, met de beschilderde zijde naar de muur.  
 → *Zie aanbevelingen 3. Preventieve maatregelen.*  
 Het doek is op verschillende plaatsen gescheurd en er zitten gaten in.  
 De voorzijde is sterk bestoft. Het stof werd in het verleden deels verwijderd.  
 De achterzijde is sterk bevuild en beschimmeld.  
 → *Zie aanbevelingen 1. Conservatie of restauratie.*

*Bestofte voorzijde en scheur in het doek.*

| <i>dringend</i> | |
|---|---|
| <p><i>Christus aan het kruis</i><br/><i>Calvarie</i></p> <p>Laat een schilderijrestaurateur de doeken restaureren indien u ze wenst te behouden.</p> | <p>6.1.15.<br/>6.1.16.</p> |

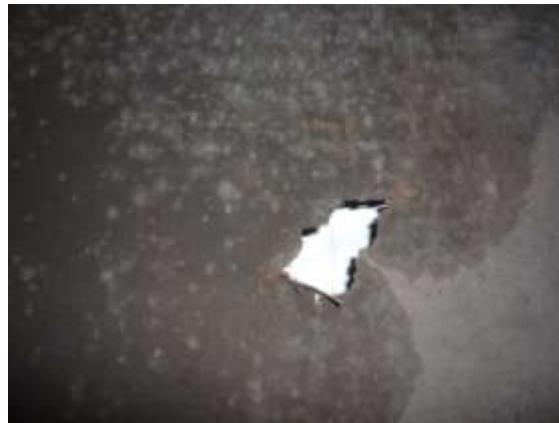
*Detail achterzijde.*

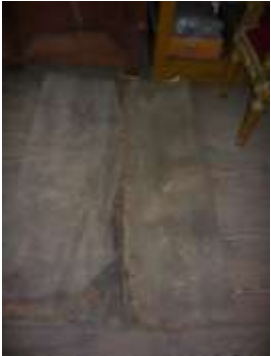
| Voorwerp | | G | R | M | S | N | Toelichting | 20 |
|---|---|---|---|---|---|---|---|---|
| 6.1.16. Calvarie<br><i>Kapittelzaal - tweede verd.</i><br>PA.216.E059 | | | | | S | | <p>Het doek ligt geplooid op de grond. De voorstelling is niet zichtbaar en om geen verdere schade aan te brengen werd het doek niet opengeplooid.</p> <p>Het schilderij kan dus niet geïnspecteerd worden, maar er zijn duidelijk scheuren en plooiën in het doek. De verflaag is zwaar beschadigd.</p> <p>→ <i>Zie aanbevelingen 1. Conservatie of restauratie.</i></p> | |

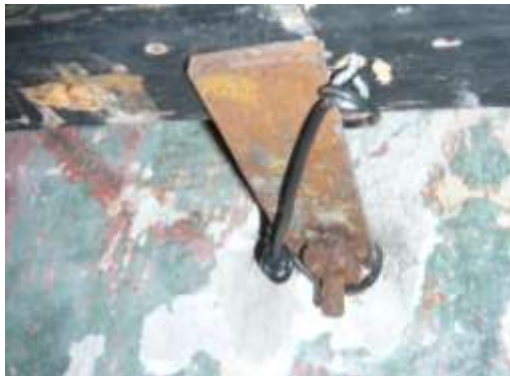
Het schilderij hangt op voldoende afstand van de muur.  
De ankers waarmee het schilderij in de muur zit zijn  
roestig. Dit kan op termijn problemen geven.  
→ *Zie aanbevelingen 3. Preventieve maatregelen.*  
Hetschilderij is bedoekt met was-hars.  
Het is ondeskundig gerestaureerd. Ontbrekende delen van  
het originele doek werden niet aangevuld en oude  
scheuren werden niet goed gelijmd (vooral in de onderste  
zone). Langs de randen komen de twee doeken dan ook  
los van mekaar.  
Het schilderij en de lijst zijn bevuild.

*Roestig anker aan de onderzijde.*

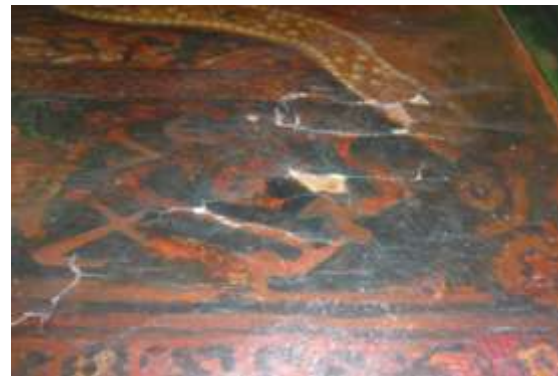
*Ondeskundige restauratie.*

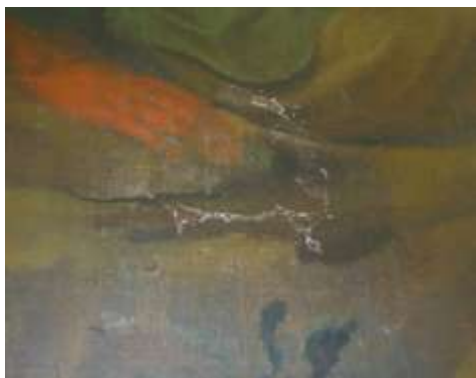
- 6.1.20. Sint-Rombout laat de  
afgodenbeelden  
vernietigen  
*Kapel van Onze-Lieve-  
Vrouw van Smarten en  
Sint-Rombout*

Het doek is gekleefd op een houten (multiplex)plaat  
(= marouflage). Het hangt bovenaan onvoldoende vast in  
de muur en steunt onderaan op twee doken.  
→ *Zie aanbevelingen 3. Preventieve maatregelen.*  
Oude scheuren en beschadigingen zijn geretoucheerd en  
lelijk verouderd. Er zit een witte uitslag op de retouches.  
Plaatselijk is de verflaag ook mechanisch beschadigd.  
De vernislaag is sterk nagedonkerd en het schilderij is erg  
bestoft.

*Lelijk verouderde herstelling.*

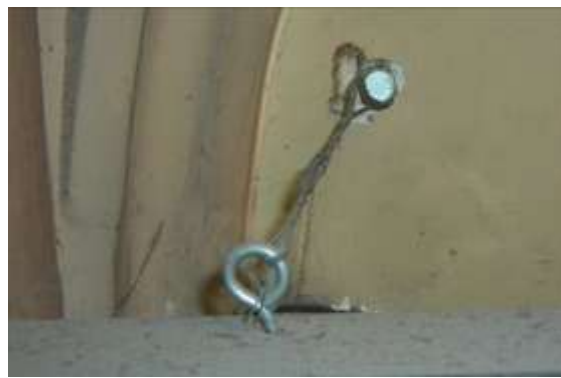
6.1.21. Tenhemelopneming van  
Maria  
*Schoonjanskapel*

*De bevestiging bovenaan is slordig en kan verbeterd worden.*

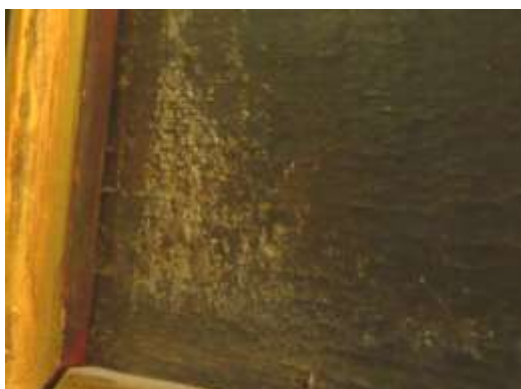
Het schilderij steunt onderaan op een kroonlijst. Het is met de zijanten tegen de muur gegeven. Op de muren rond het schilderij zit veel oppervlakteschimmel. Onderaan rechts zit een gat in het doek. Aan de onderzijde zitten er lacunes in de verflaag en kan de verf plaatselijk verder afschilferen. In de hoeken is de schade het grootst. De vernis is nagedonkerd. Het oppervlak is extreem bestoft. Vermoedelijk heeft men ooit een poging ondernomen om te ontstoffen, want er zijn grote vegen zichtbaar.  
→ Zie aanbevelingen 1. Conservatie of restauratie.

*Lacunes in de verflaag.*

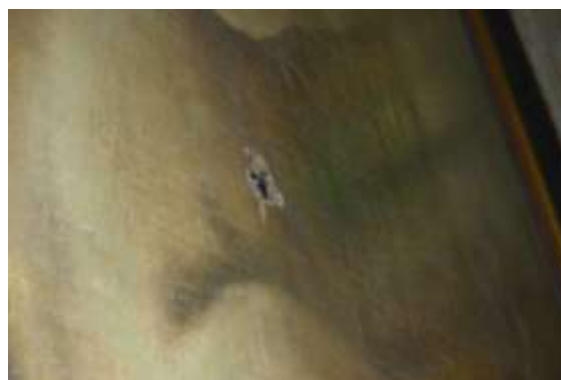
*Schade onderaan rechts.*

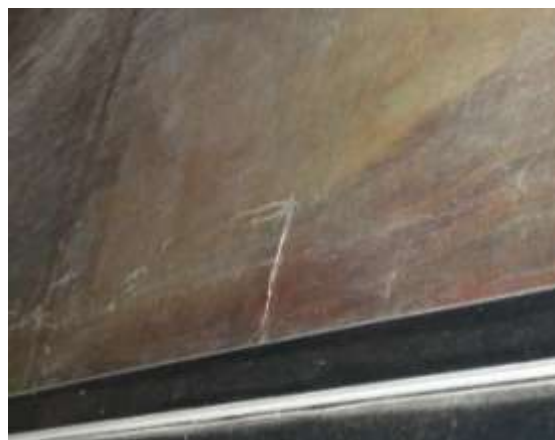
*Barst in de verflaag en bevuilding door stof.*

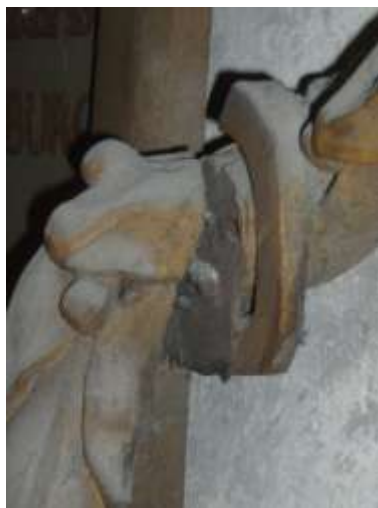
De lijsten met decoraties zijn vermoedelijk in naaldhout. Plaatselijk komen oude uitvliegopeningen van kleine klopkever voor. Verschillende onderdelen van de festoenen, guirlandes en medaillons ontbreken of zijn losgekomen. De lijsten en decoraties zijn grotendeels overschilderd. De verflaag stuwt hier en daar op met verfverlies tot gevolg.

*De guirlande is deels gelost en heel erg bevuild.*

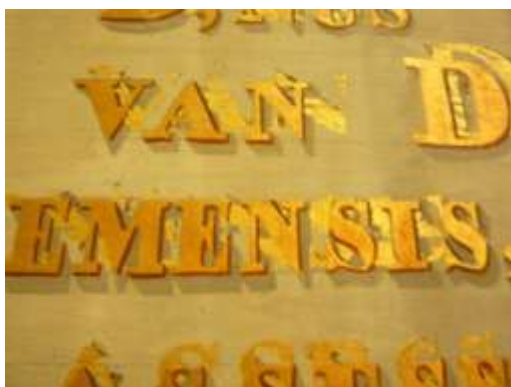
*Overschilderde letters op een tekstbord.*

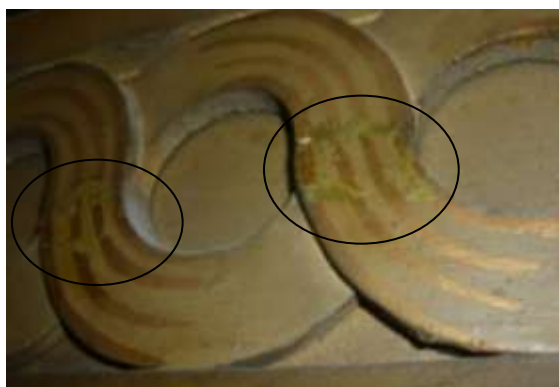
*Oudere verflagen komen te voorschijn in de lacunes.*

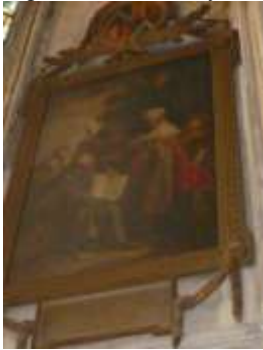
Ontmoeting van Sint-Rombout en Gummarus  
*Kapel van Sint-Jozef*

Een klein stukje van de decoratie van de lijst ontbreekt. Vermoedelijk stuwt de verf op de lijst bovenaan op. In het doek zitten scheuren en een gat. Mogelijk zitten er ook stoplappen aan de achterzijde. De verflaag is zeer sterk gecraqueleerd en het gevaar op verfverlies is acuut. Er zijn reeds lacunes. De verflaag is erg vuil.  
→ Zie aanbevelingen 1. Conservatie of restauratie.

| <p><i>Reeks van 1175:</i><br/> <i>Ontmoeting van Sint-Rombout en Gummarus</i><br/> <i>Libertus wordt weer tot leven geroepen</i><br/> <i>Aankomst van Sint-Rombout te Mechelen</i><br/> <i>Prediking van Sint-Rombout</i><br/> <i>Sint-Rombout ontvangen door Ado en Elisa</i><br/> <i>Sint-Rombout laat een kerk bouwen</i><br/> <i>Sint-Rombout berispt twee werklieden om hun liederlijk leven</i><br/> <i>Zegepraal van Sint-Rombout</i><br/> <i>Sint-Rombout ontvangt in Rome van Petrus en Paulus...</i></p> <p>Laat een schilderijrestaurateur:</p> <ul style="list-style-type: none"> <li>- de inlijsting en de ophanging verbeteren;</li> <li>- de lijsten met bijhorende decoraties herstellen;</li> <li>- de spieramen - indien nodig - behandelen tegen houtborende insecten;</li> <li>- de gaten en scheuren in de doeken herstellen en stoplappen verwijderen;</li> <li>- de verflaag fixeren;</li> <li>- de vernislaag vervangen;</li> <li>- de verflaag en de achterzijde grondig reinigen.</li> </ul> | <p>6.1.25.</p> |

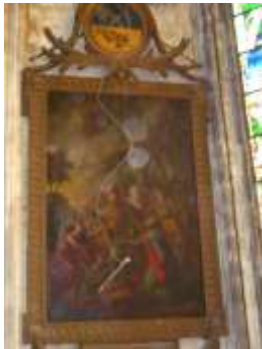
Libertus wordt weer tot het leven geroepen  
*Kapel van Onze-Lieve-Vrouw van Zellaer*

De verflaag is zeer sterk gecraqueleerd en het gevaar op verfverlies is acuut. Er zijn reeds lacunes.  
→ Zie aanbevelingen 1. Conservatie of restauratie.

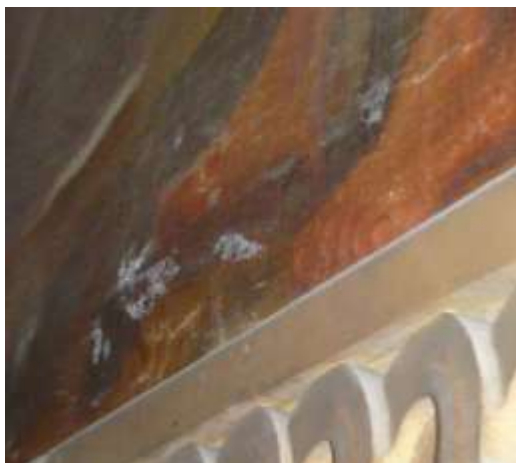
Verschillende onderdelen van de guirlande hangen los. Het doek buikt licht uit. Op de achterzijde kleven stoplappen. Een stuk van het doek (of inzetstuk) hangt los. Onderaan stuwt de verflaag op en schilfert ze af. Vermoedelijk oude retouches slaan wit uit. Het oppervlak is zeer sterk bevuil.  
→ Zie aanbevelingen 1. Conservatie of restauratie.

*Wit uitslaande retrouches.*

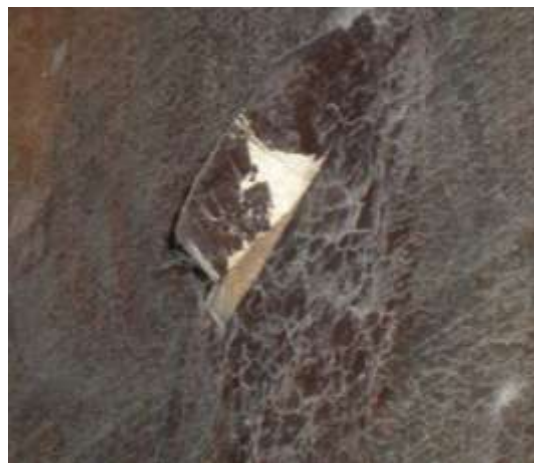
*Gelost onderdeel van het doek.*

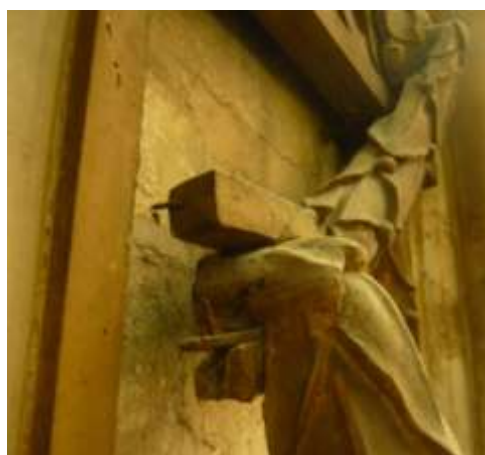
De lijst is plaatselijk mechanisch beschadigd. Aan de guirlandes ontbreken onderdelen.  
 Het doek golft vanuit de hoeken en in de verflaag tekenen zich stoplappen af. Het doek vertoont scheuren, beschadigingen en ondeskundige herstellingen.  
 De verf schilfert plaatselijk af. Oude retouches zijn mat uitgeslagen. De vernis slaat blind uit.  
 Het geheel is extreem vuil.  
 → Zie aanbevelingen 1. Conservatie of restauratie.

*Geloste onderdelen aan het festoen.*

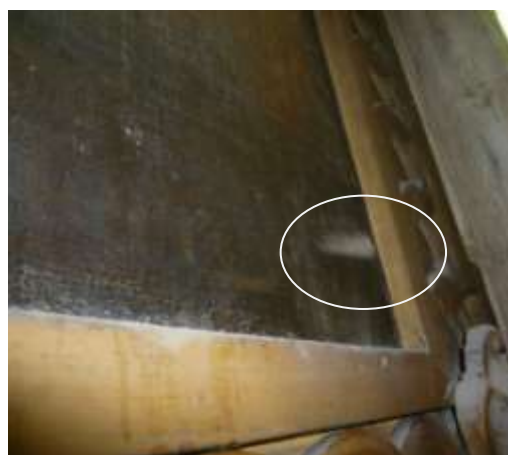
*Bevuiling door stof en golving in het doek.*

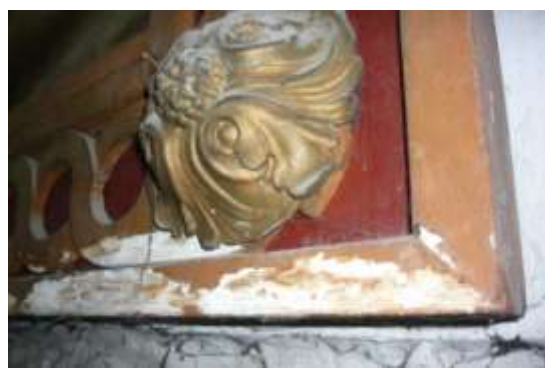
*Lacunes in de verflaag van de lijst.*

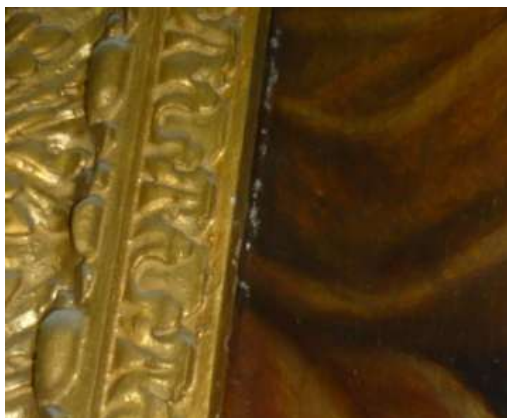
Het is gerestaureerd. Aan de linkerzijde is er lichte schade aan de verflaag onder de lijst.

*Lichte verschade onder de lijst.*

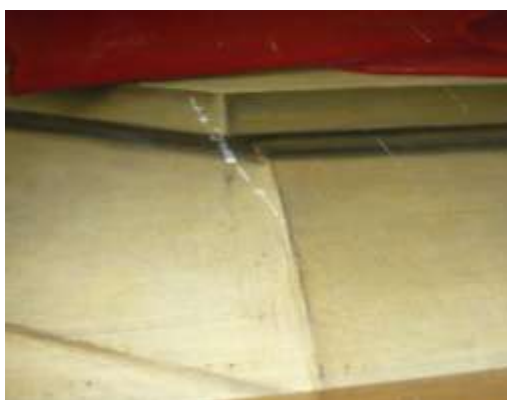
*Witte spatten op de verflaag.*

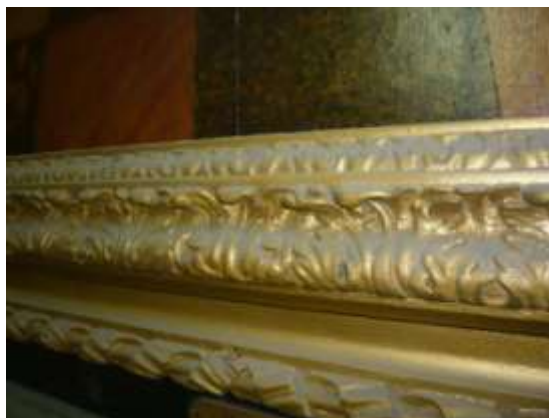
- 6.2.4. Twee iconen  
*Grafkapel van Kardinaal  
Mercier*

*Bestofte lijst.*

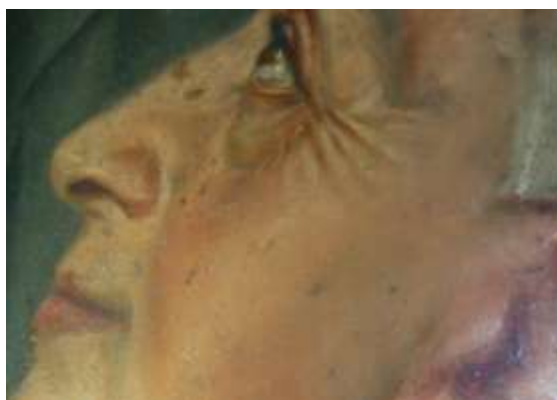
Het drieluik staat op de predella van het altaar.  
Aan de achterzijde is voldoende afstand om  
luchtcirculatie mogelijk te maken.  
Er zijn dwarslatten op de achterzijde van het middenluik  
bevestigd.  
De verflaag is heel erg bevuild. Kleine kratertjes duwen  
de verflaag kapot. De oorsprong is zonder verder  
onderzoek niet duidelijk. Het kan eventueel gaan om  
schimmels.  
Op de verflaag zitten ook witte spatten.  
De achterzijden zijn heel erg bevuild.  
→ Zie aanbevelingen 1. Conservatie of restauratie.

*Ingekoekt vuil of schimmelvorming vanuit de ondergrond.*

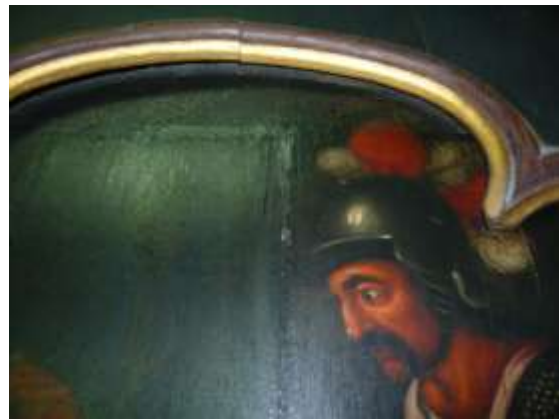
Het schilderij zit in een neogotische lijst vast met enkele nagels. Het is vermoedelijk vergroot om in de lijst te passen. Het schilderij komt aan de achterzijde tegen de muur, waardoor onvoldoende luchtcirculatie mogelijk is.  
→ *Zie aanbevelingen 3. Preventieve maatregelen.*  
De verticale voeg en de uitbreiding aan de bovenzijde tekenen zich af.  
De vernislaag is vergeeld.  
De achterzijde is erg bevuild door stof en spinnenwebben.  
→ *Zie aanbevelingen 4. Courant onderhoud.*

*Aftekening van de voegen.*

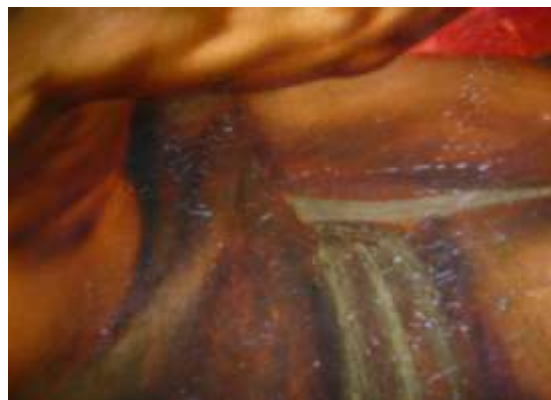
*Witte druppels.*

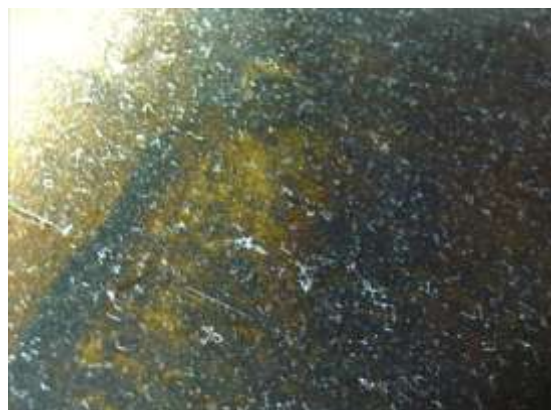
Het drieluik is gerestaureerd. Op de achterzijde ligt erg veel stof.  
Achter het middenpaneel hangen spinnenwebben.  
→ Zie aanbevelingen 4. Courant onderhoud.

*Stof op het oppervlak.*

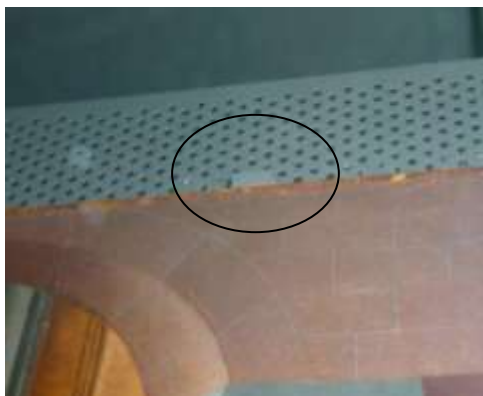
*Haakje komt onvoldoende over het paneel.*

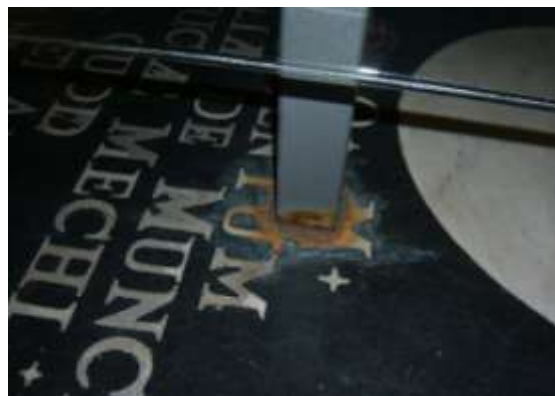
*Schade aan de grafsteen door de poot van de kast.*

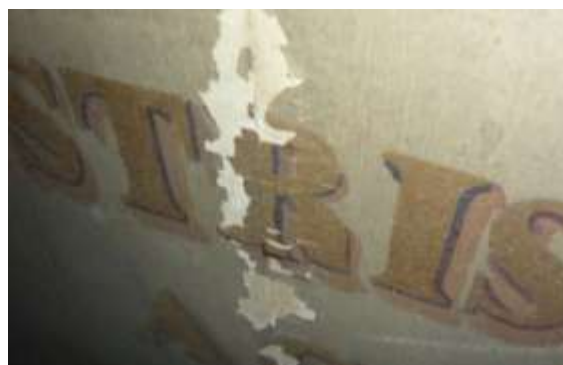
De twee borden staan tegen mekaar rechtstreeks op de vloer.  
→ Zie aanbevelingen 3. Preventieve maatregelen.  
De verflaag van één van beide stuwt op en schilfert acuut af.  
→ Zie aanbevelingen 1. Conservatie of restauratie.

*Afschilfering van de verflaag.*

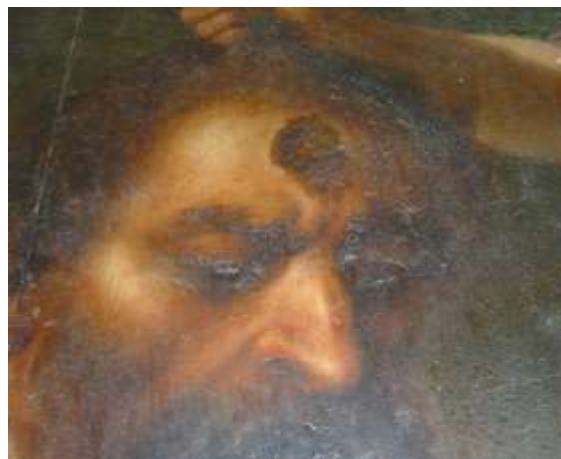
Linkerzijluik

*Bevuiling van de verflaag.*

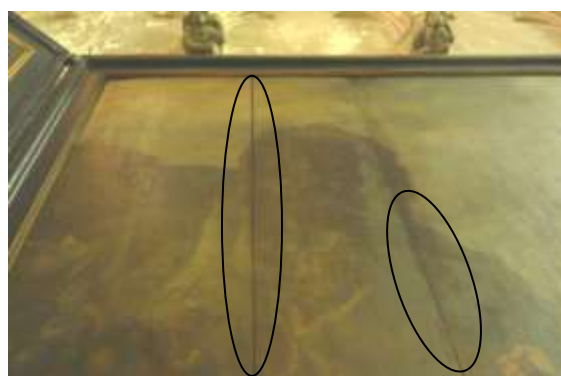
*Open voegen.*

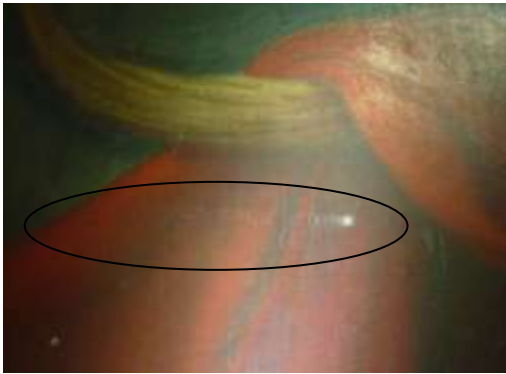
*Druipspoor (horizontaal).*

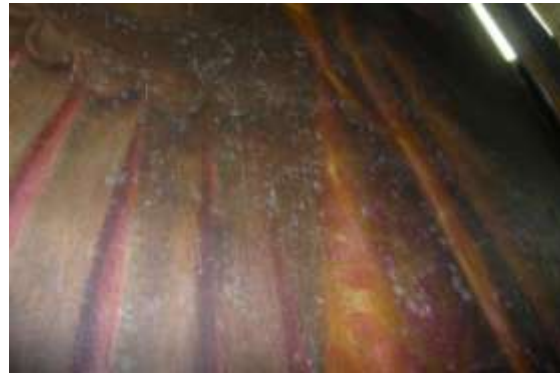
6.2.13. Laatste Avondmaal  
Voormalige kapel van de  
brouwers

*Oppervlakteschimmel.*

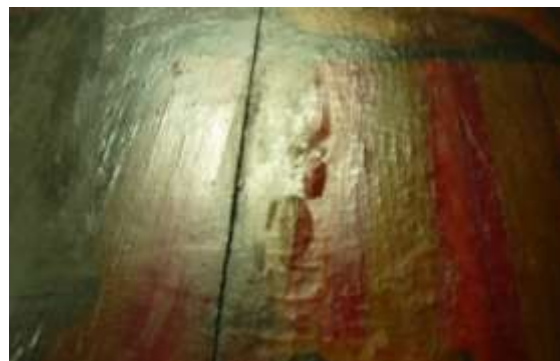
*Open voeg en opstuwing van de verf.*

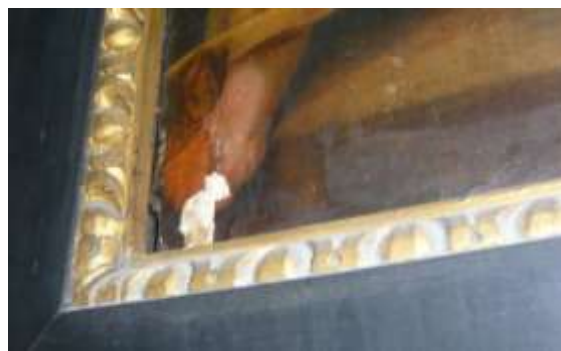
*Lacune in de verflaag.*

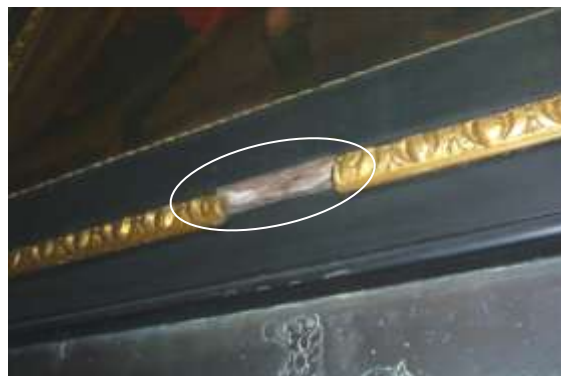
In de lijst zitten uitvliegopeningen van houtborende insecten; het hout is mogelijk plaatselijk verzwakt. Het is niet duidelijk of de aantasting nog actief is.  
→ *Zie aanbevelingen 2. Insecten en/of schimmels.*  
Onderaan en in het midden ontbreken kleine deeltjes van de vergulde binnenlijst.

*Ontbrekend deel.*

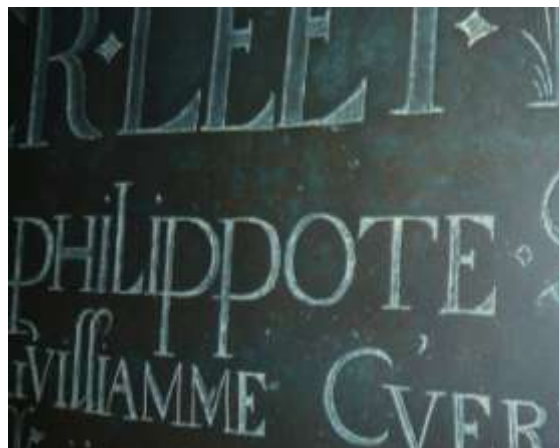
De metalen plaat onder het schilderij corrodeert licht in de diepere delen.  
→ *Zie aanbevelingen 4. Courant onderhoud.*

*Corrosie in de diepere delen.*

| <b>Metaal</b> | |
|---|---|
| <p><i>Laatste avondmaal: metalen tekstbord</i></p> <p>Poets dit zo weinig mogelijk, maar stof het wel minimum om de drie maanden af. Gebruik om het metaal op te poetsen bij voorkeur enkel juweliersdoeken. Deze zijn ideaal voor een zachte reiniging van metaal. Laat de corrosie verwijderen door een metaalrestaurateur.</p> | 6.2.13. |

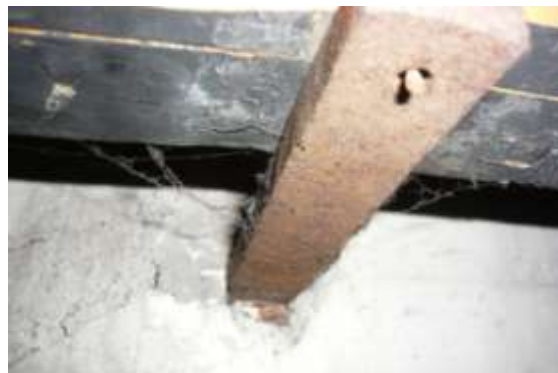
*Het roestige anker drukt het pleisterwerk deels los.*

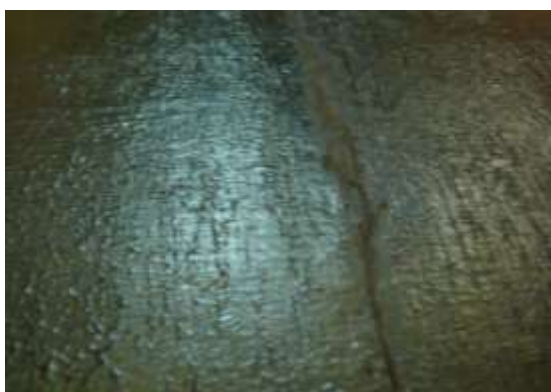
*Opstuwende verflaag.*

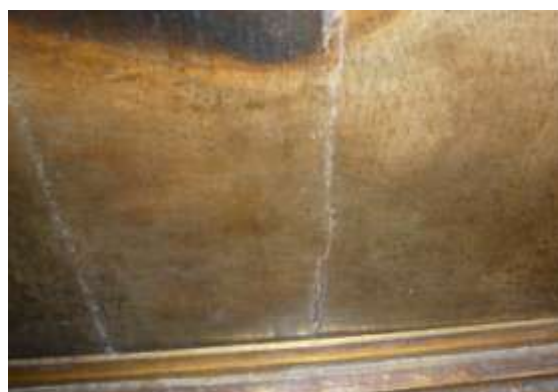
*Licht openstaande voegen.*

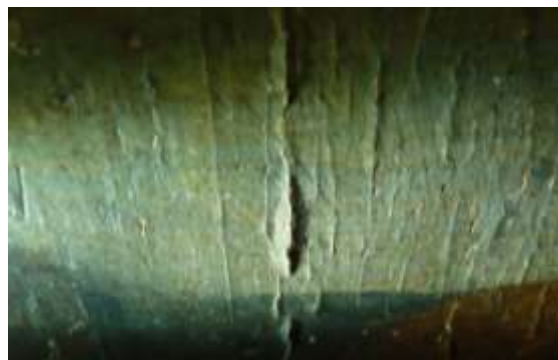
*Opstuwning van de verflaag.*

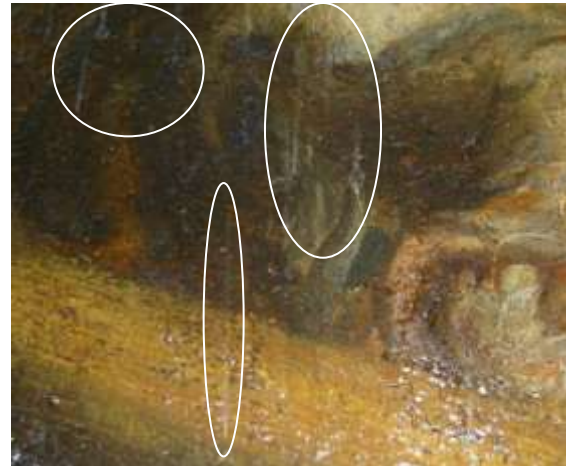
Het schilderij wordt onderaan ondersteund en er is luchtcirculatie mogelijk aan de achterzijde. Bepaalde delen komen wel tegen de pilasters die in de muur zijn uitgewerkt.  
Verschillende voegen tussen de planken staan licht open en de verf schilfert op die plaatsen licht af. Dit heeft vermoedelijk te maken met wisselende klimaatomstandigheden.  
De verflaag is erg bestoft en over heel het oppervlak zitten kleine kalkwaterspatten.  
→ Zie aanbevelingen 4. Courant onderhoud.

*Kalkwaterspatten.*

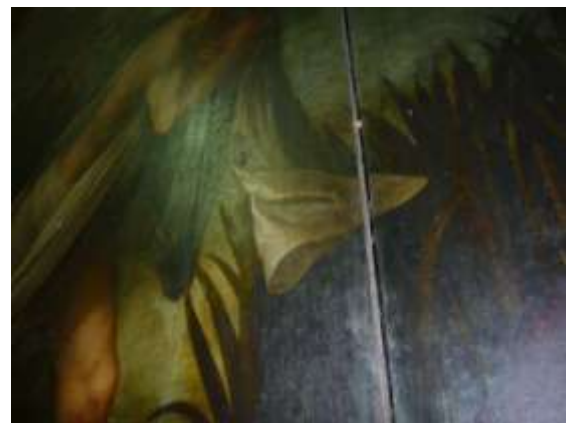
*Open voeg.*

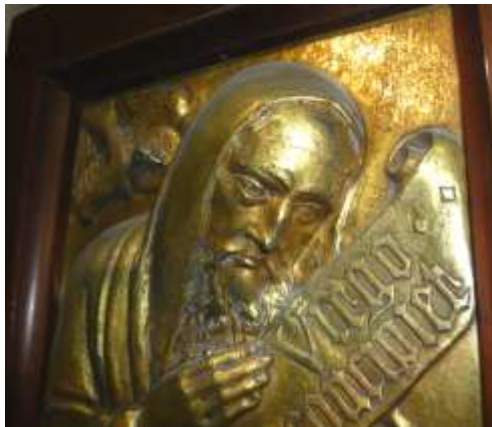
| Voorwerp | | G | R | M | S | N | Toelichting | 44 |
|---|--|---|---|---|---|---|---|---|
| Corrosie in diepere delen en stof. | | | | | | | | |

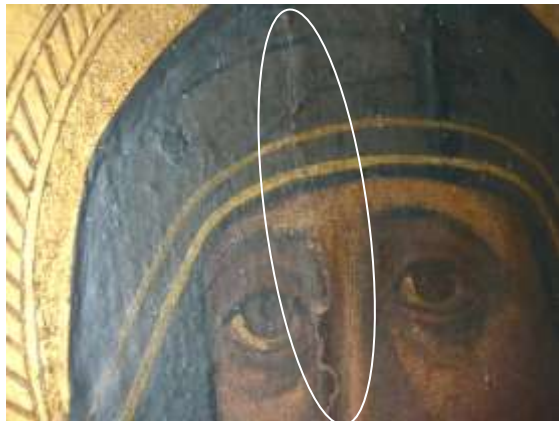
| Voorwerp | | G | R | M | S | N | Toelichting | 44 |
|---|--|---|---|---|---|---|---|---|
| | | | | | | | Middennaad met verfverlies. | |
