## BEHEERSPLAN ONROEREND ERFGOED

### Voormalige gemeentelijke jongensschool Nijverseel

Steenweg op Aalst 59 - 1745 Opwijk (Nijverseel)

ID:205269, beschermd als monument sinds 15-05-2009  
en vastgesteld als bouwkundig erfgoed d.d. 20-09-2010

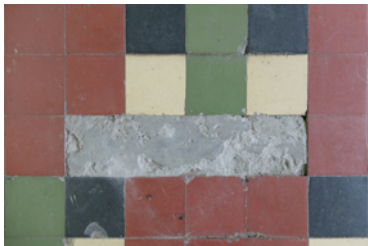
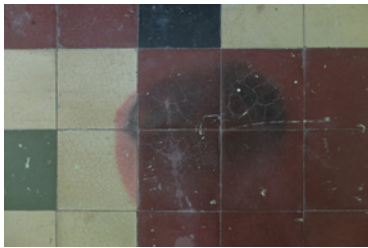
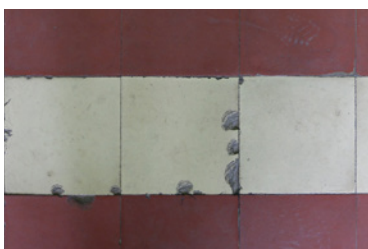
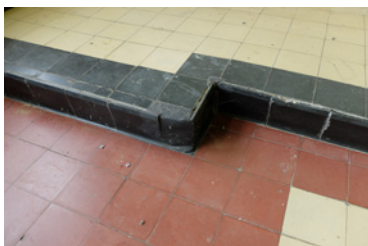
De kleurrijke tegelpatronen in het gebouw worden bewaard en gerestaureerd. Er zijn vier kleuren, rood-bruin, groen, wit-geel en zwart te onderscheiden in het hoofdgebouw. In de voormalige kleedkamer van de turnzaal is een bruine tegel toegevoegd. Voornamelijk in de klaslokalen is er schade aan de tegelvloer in de vorm: ontbrekende tegels, vlekken die een verkleuring teweeg brengen en schade aan tegels door slijtage en hard stoten of laten vallen van objecten.

Verschillende types schade aan tegels

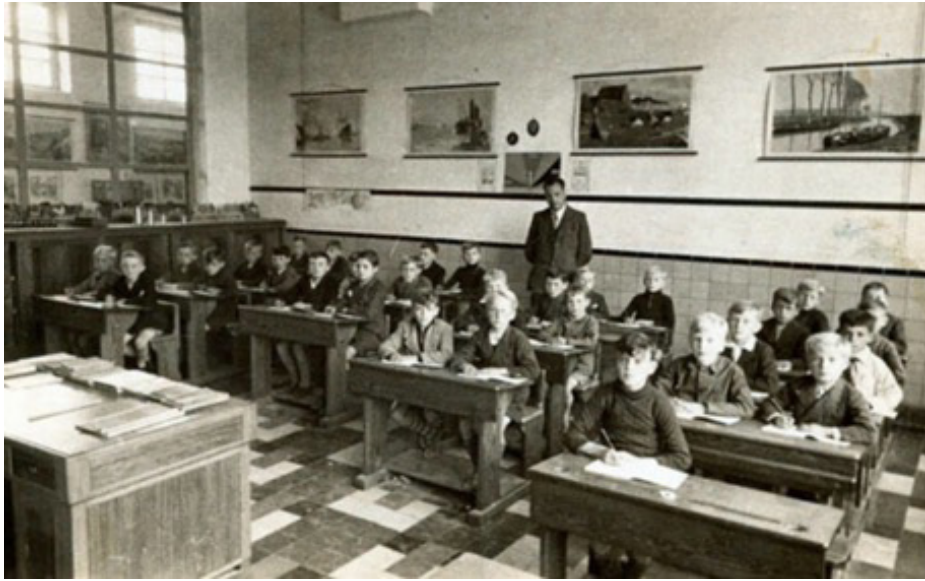
Deze foto van de Klas van meester Frans Hofman, rond 1940, toont een donkere kleurtint voor het binnenschrijnwerk tussen de klaslokalen en de brede gang. Op vandaag heeft dit kozijn een witte kleur.

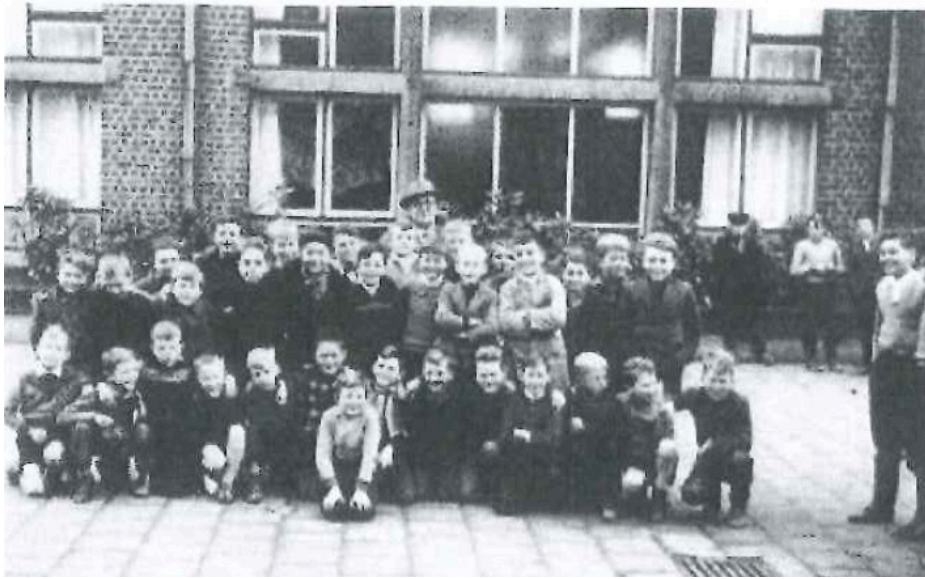
Op bovenstaande foto van de Klas van meester Jan De Ridder, rond 1960 kan men de staat van het buitenschrijnwerk van de klaslokalen in de achtergevel afleiden. Er rijst het vermoeden dat minstens bepaalde delen van het schrijnwerk een donkerder kleur hadden dan wat vandaag het geval is. Het lijkt er op dat de indeling van het schrijnwerk op vandaag overeenkomt met die van in 1960.

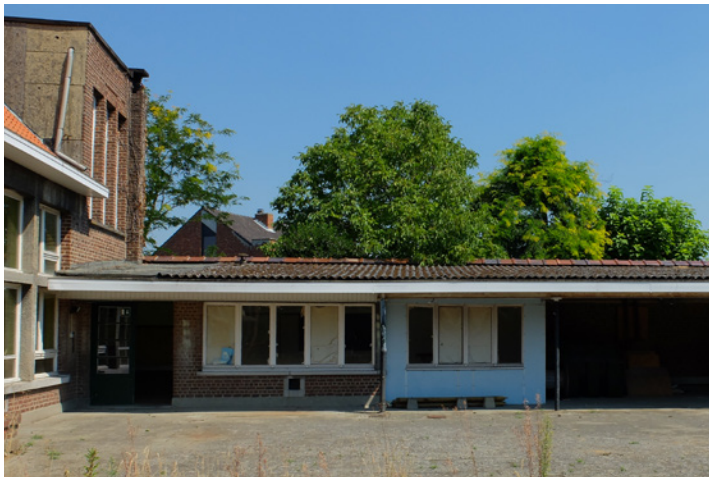
Aanbouw aan lokaal 'Bureel van het schoolhoofd'.

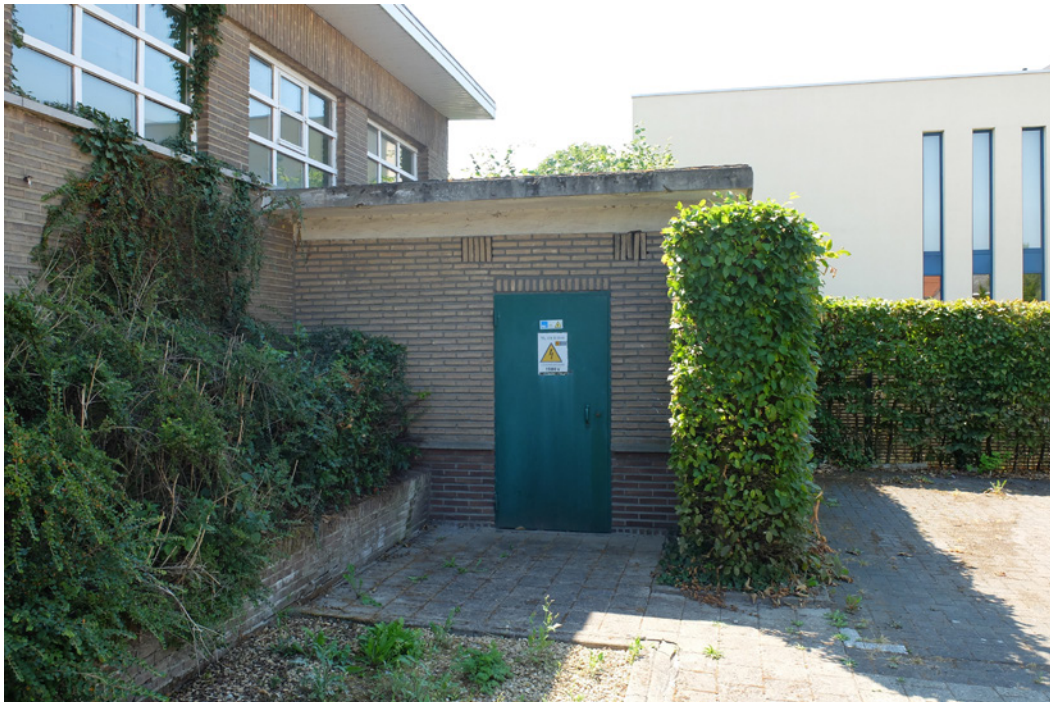
Aanbouw elektriciteitscabine tegen voorgevel

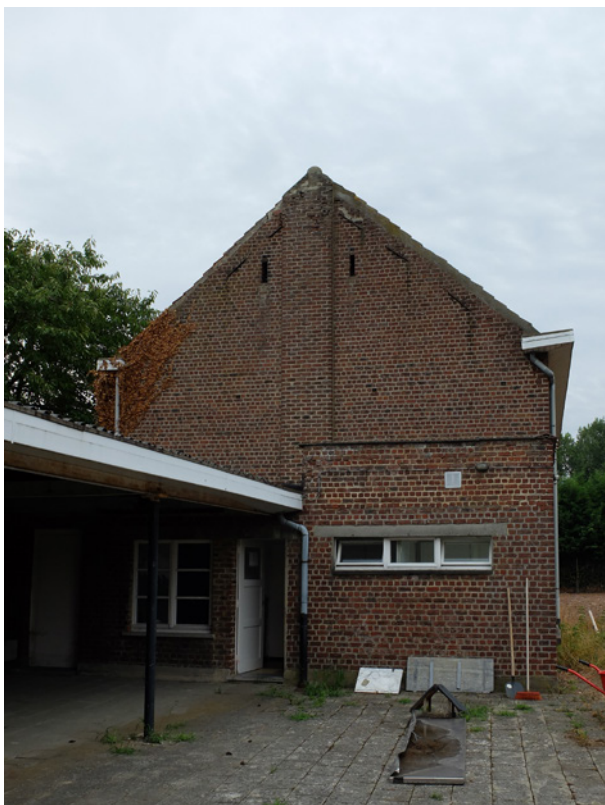
Wijzigingen volume kleedkamer; hoogte uitbouw naast luifel en toevoegen deur en ramen in zijgevel.

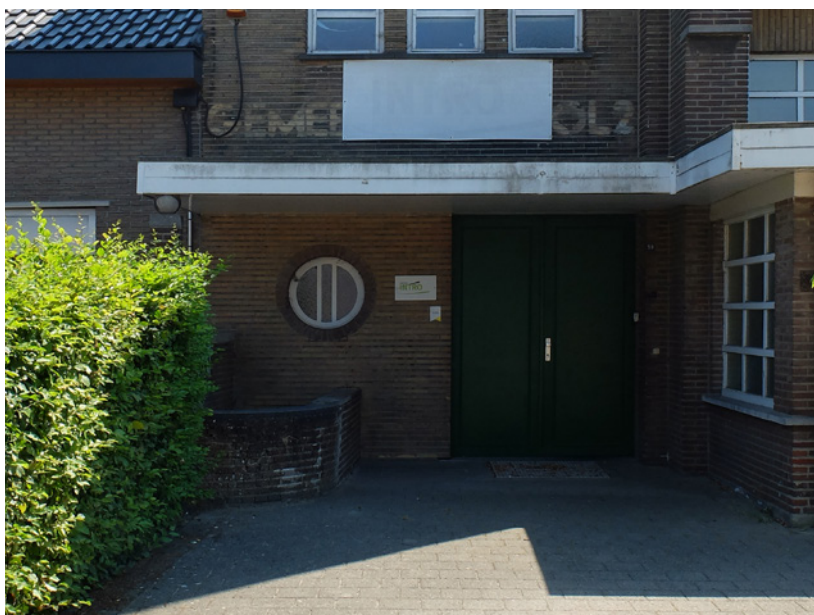
Massieve voordeur in plaats van beglaasde deur en wijzigingen aan de verdeling van het schrijnwerk van het ronde raam.

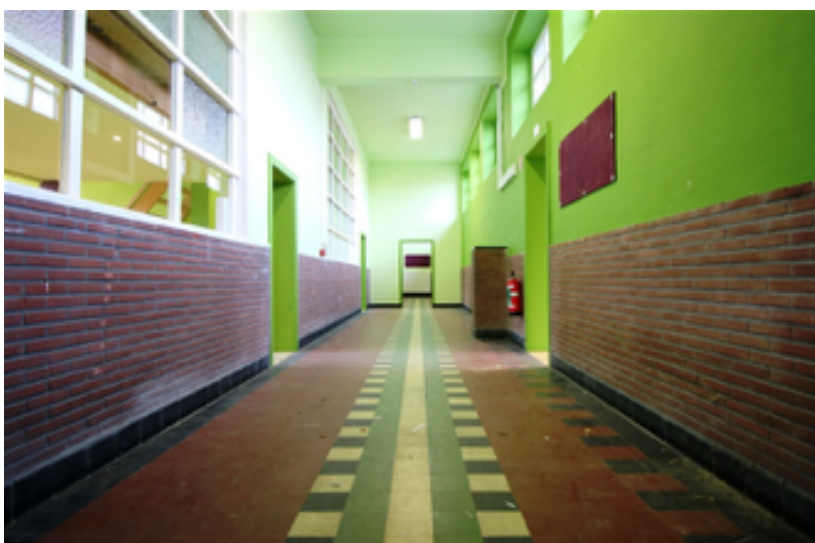
Diep zicht in de klassengang met extra lichte wand die de gang tussen twee achterste klaslokalen opdeelt.

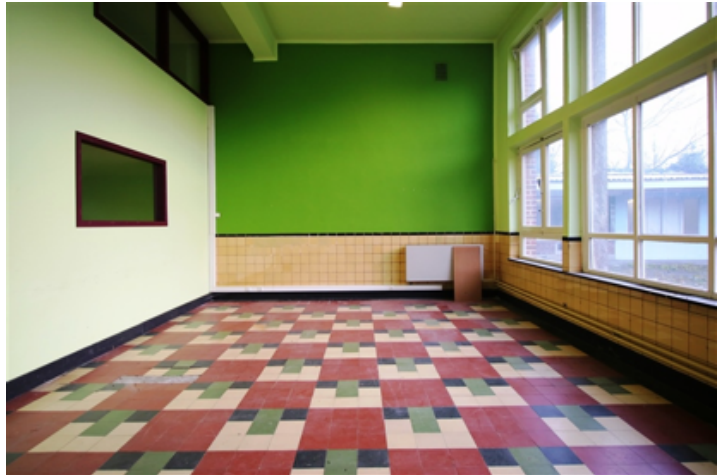
Opdeling van klaslokaal met lichte wand en mezzanine.

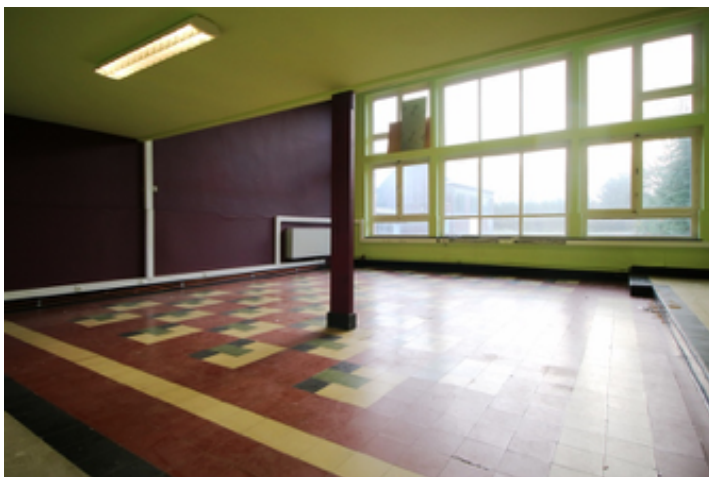
Mezzanine breekt de verhouding van het klaslokaal.

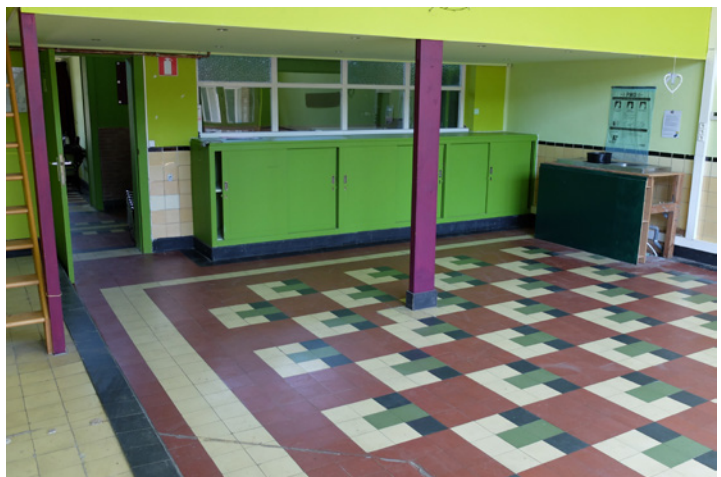
Opdeling van klaslokaal met lichte wand en mezzanine.
