## **Beheersplan 'voormalige Sint-Catharina Begijnhofkerk Tongeren'**

**Beschermd als monument bij K.B. op 30 december 1933**

**Opdrachtgever : Stad Tongeren**

**Opgemaakt door Steven Vandewal (stad Tongeren) en Dirk Pauwels (stad Tongeren) dd. 17.09.2018**

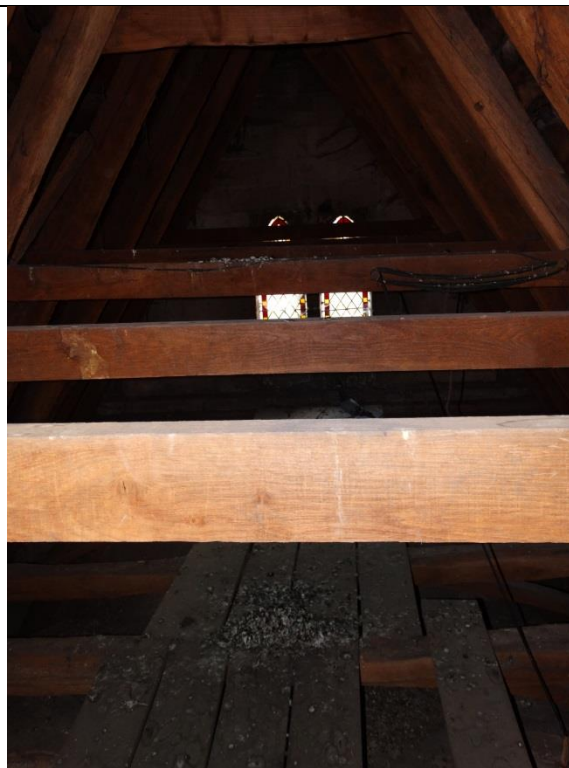
**Zoldering transept noord**

13<sup>e</sup> eeuw – hout

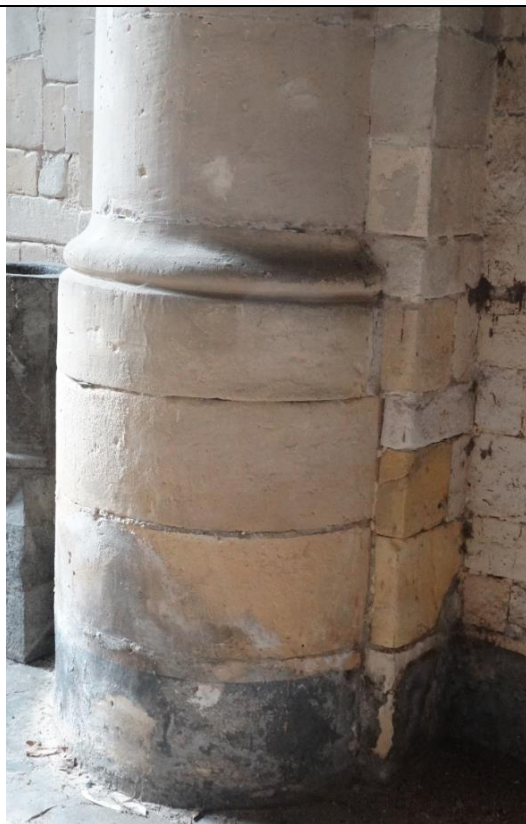
### Halfzuil (8)

Hardsteen (basis) en zandsteen – 14<sup>e</sup>-15<sup>e</sup> eeuw  
Toestand middelmatig – achterzijde (2) en zijbeuken (6)

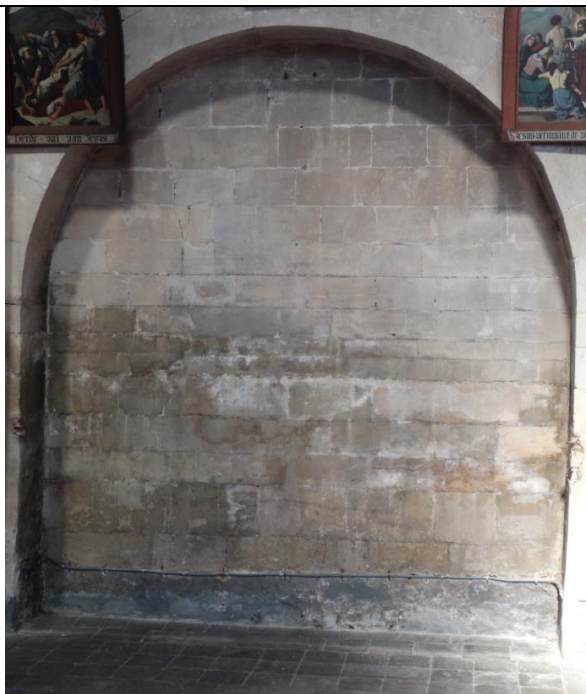
### Muurnissen (10)

Hardsteen (basis) en zandsteen – eind 13<sup>e</sup> eeuw  
Toestand middelmatig – achterzijde en zijbeuken

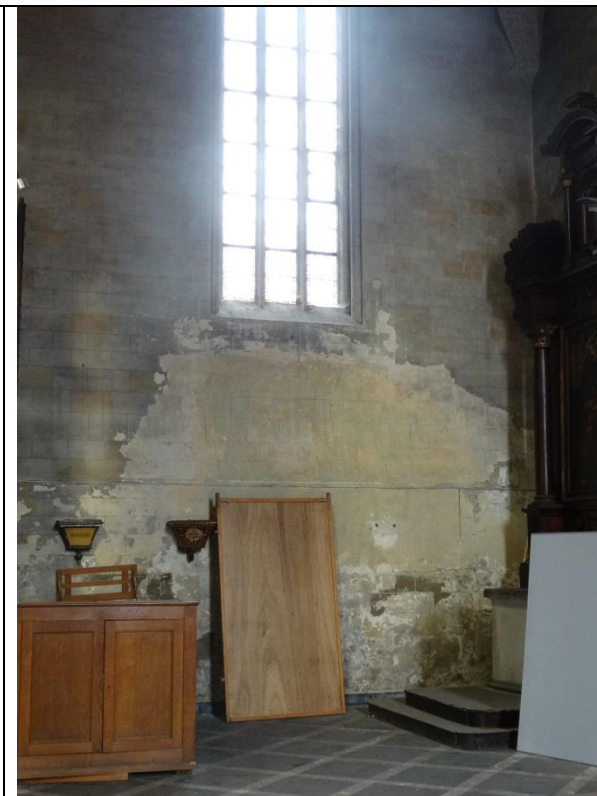
### Transept (2)

Zandsteen – eind 13<sup>e</sup> eeuw  
Toestand middelmatig/slecht – noord en zuid

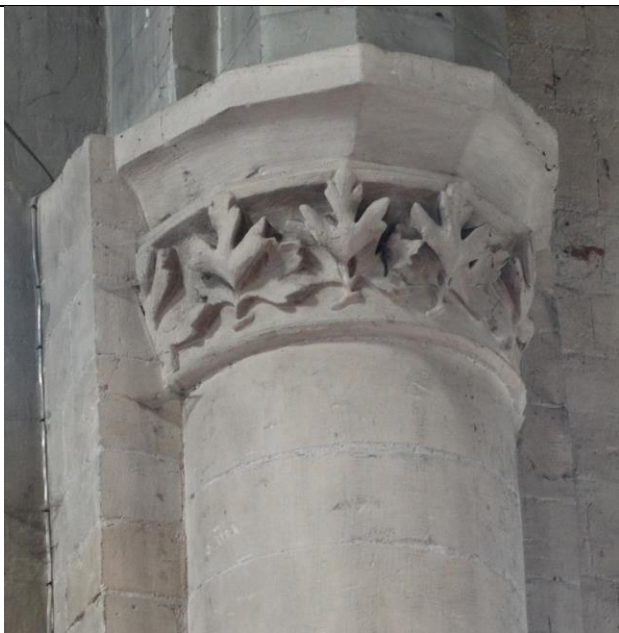
#### **Kapiteel (8)**

Zandsteen – eind 13<sup>e</sup> eeuw (gerestaureerd 1890-1900)

Toestand goed – achterzijde en zijbeuken

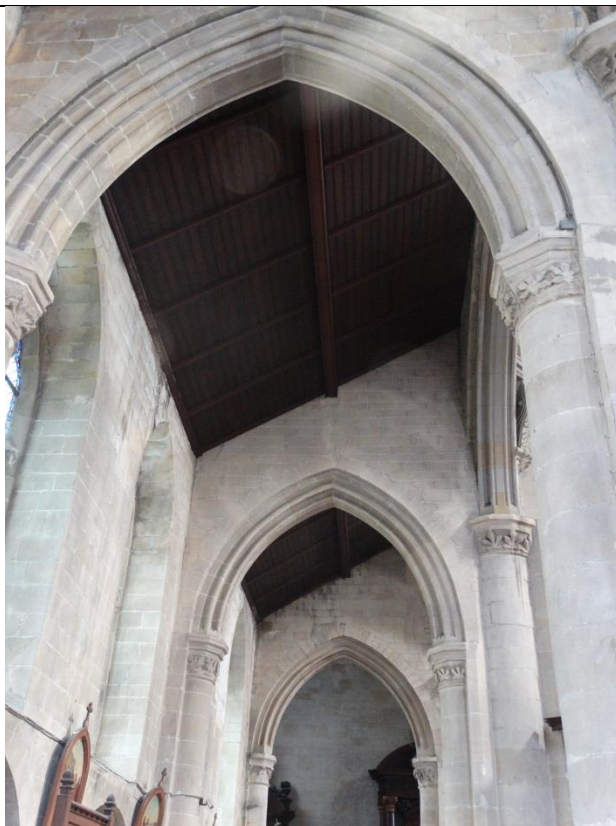
#### **Spitsbogen (6)**

Zandsteen – eind 13<sup>e</sup> eeuw (gerestaureerd 1890-1900)

Toestand goed - zijbeuken

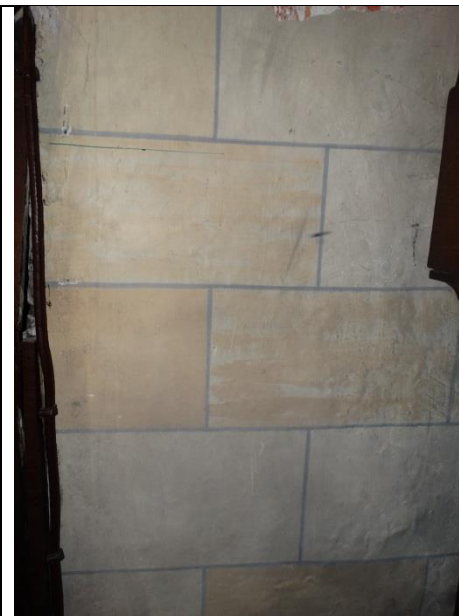
#### **Zandsteen imitatie**

Eind 19<sup>e</sup> eeuw – toestand slecht

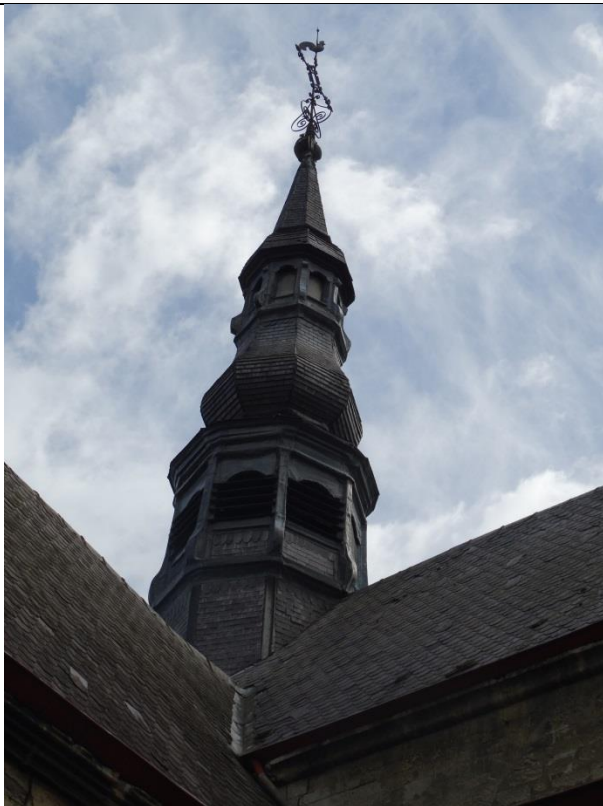
#### Klokkentoren

18<sup>e</sup> eeuw – hout en leien

Toestand middelmatig

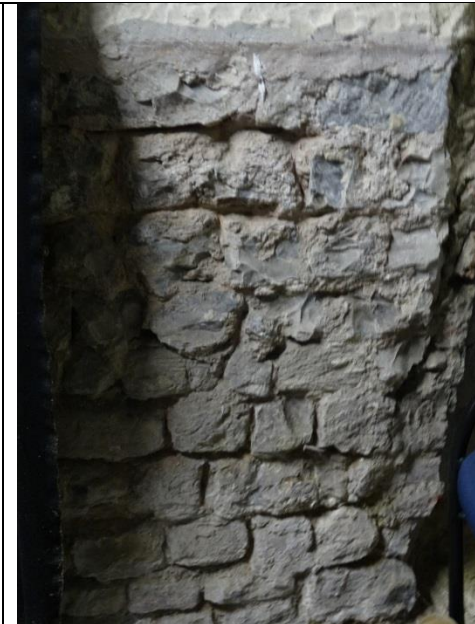
**Buitenmuur koor**

Primitieve fase – hardsteen

Toestand middelmatig – koor en sacristieën

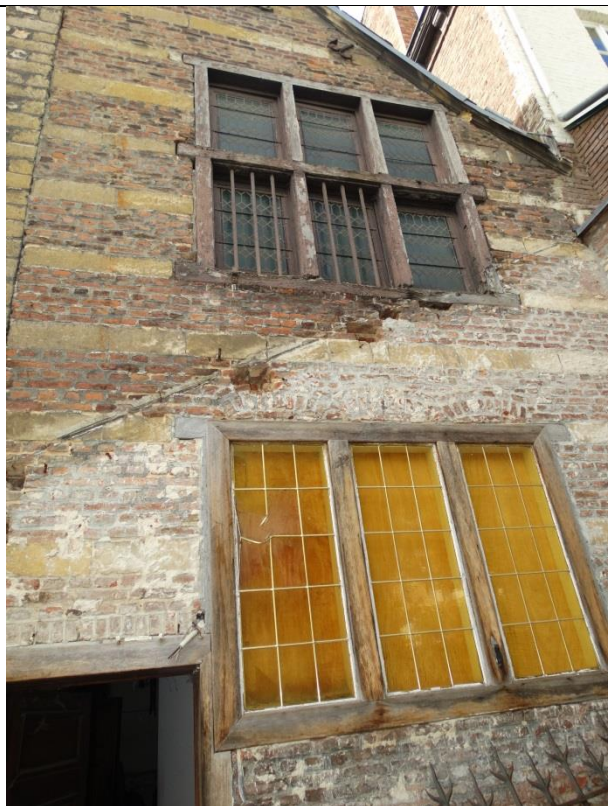
**Buitenmuur ruimte zolder boven noordsacristie**

Baksteen en zandsteen – 17<sup>e</sup> eeuw

Toestand slecht

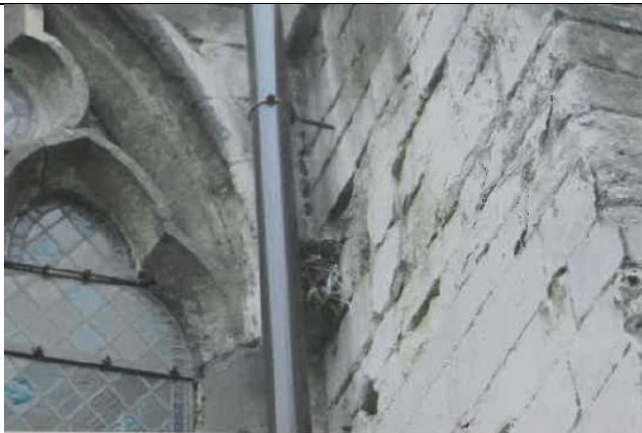
Scheuren tussen steunberen zijbeuken en zijmuur

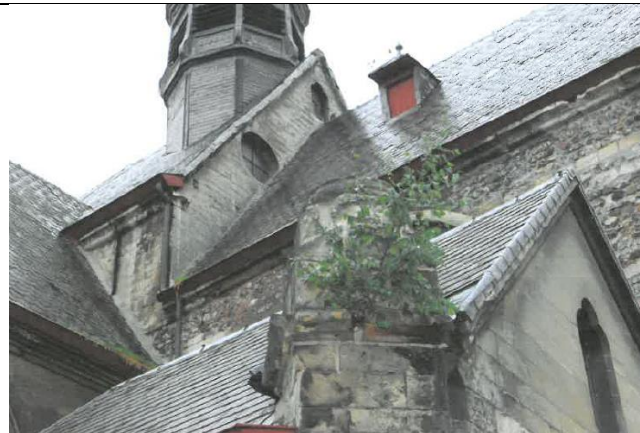
Begroeiingen

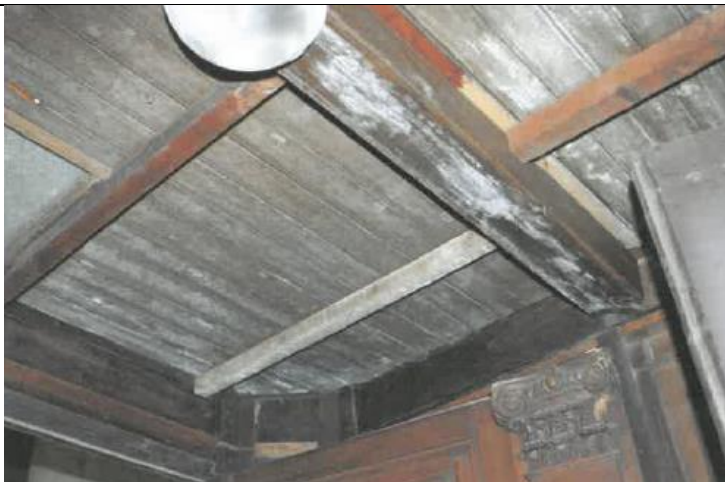
Vocht en schimmels

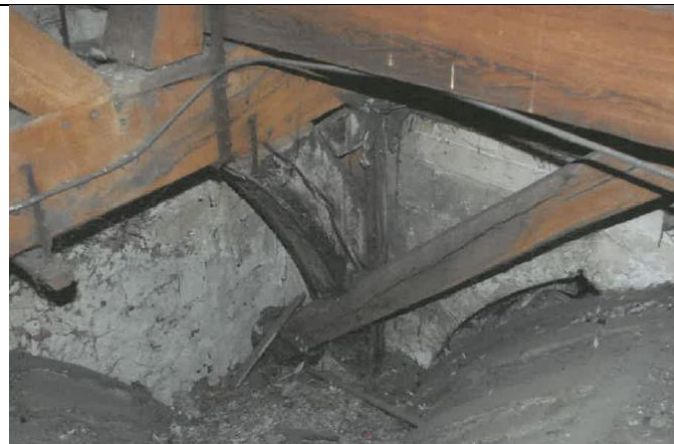
Aantasting door uitwerpselen duiven (bovenwerk plafond)

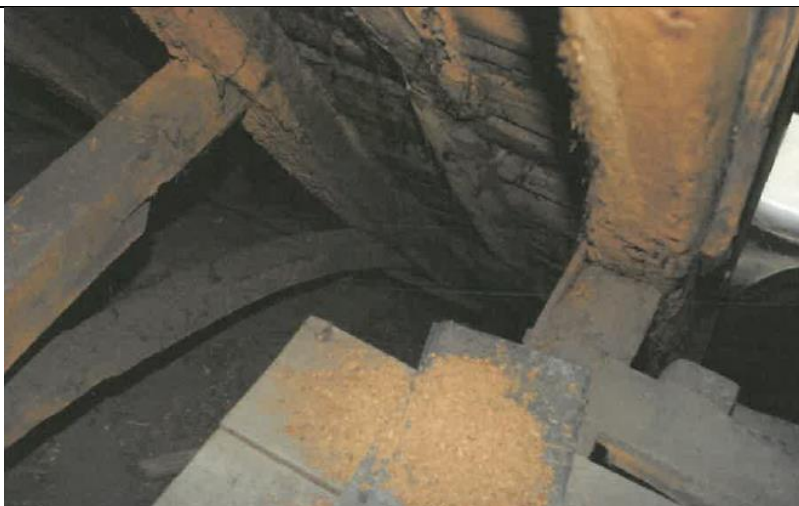
Houtworm (dakgebinte)

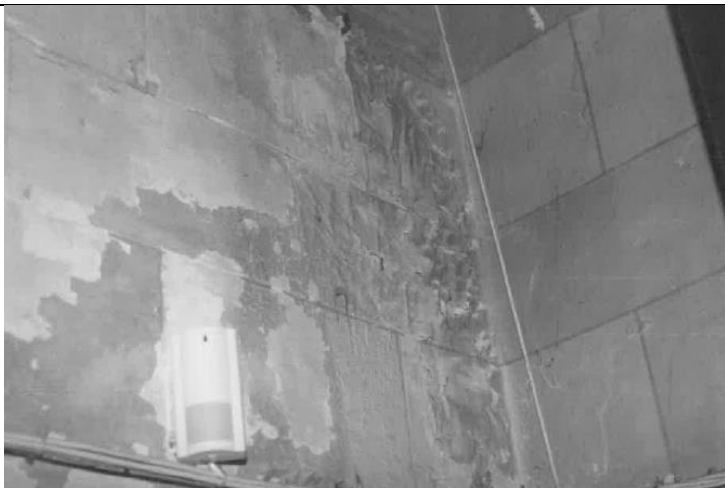
Aantasting imitatie zandsteen (binnenmuur) door vocht

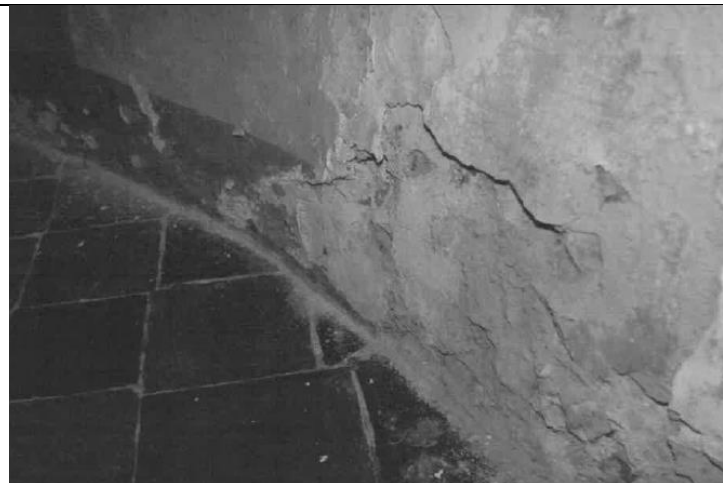
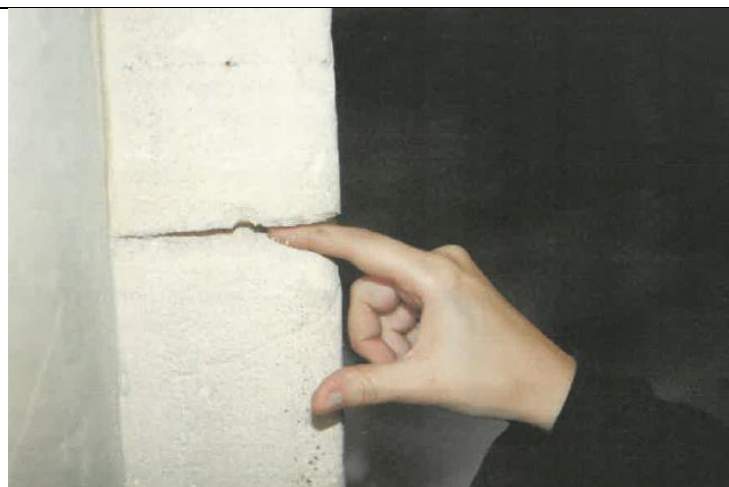
Voegen binnenwerk
