BEHEERSPLAN ONROEREND ERFGOED

Pastorij van Zepperen

Ligging :	Sint-Genovevaplein 21, 3800 Sint-Truiden - Zepperen Kadastraal: Sint-Truiden, 9e afdeling Sie.C nr.681c
Opdrachtgever :	Kerkfabriek Sint-Genoveva Zepperen Sint-Genovevaplein 21, 3800 Sint-Truiden
Datum :	25 januari 2018
Opgemaakt door :	studiebureau ESA bvba Tiensesteenweg 168H bus 202, 3800 Sint-Truiden
	<ul style="list-style-type: none">• Ir.-architect Robrecht Asnong, zaakvoerder• Architect Rik Maurissen, redactie• Kunsthistorica - Postgraduate Monumenten & Landschapszorg Caroline Limbos, historische studie• Hilde Bergs, opmeting en plannen

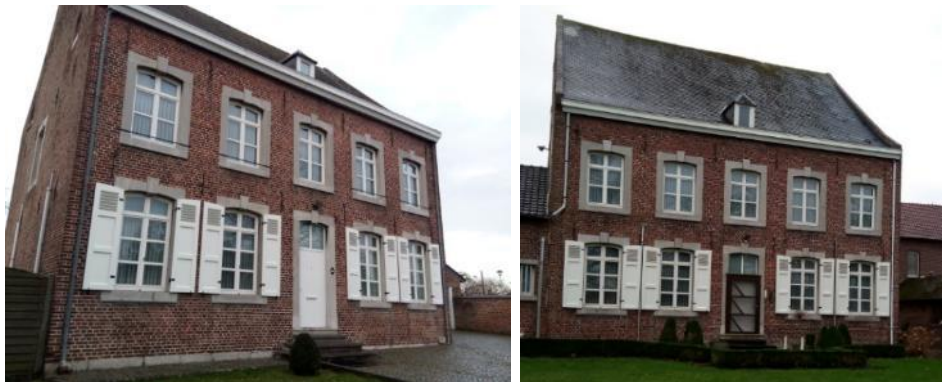
voorgevel / achtergevel

De gevels van het hoofdgebouw zijn opgetrokken in metselwerk uit roodbruine veldovensteen. De gevels zijn bevuild, vertonen discontinuïteiten in de kleur en zijn opgevoegd met een cementvoeg, hetzij een bastaardmortel met slechts klein aandeel kalk als bindmiddel. Vooral aan de westzijde vertoont het voegwerk gebreken. De oostgevel vertoont discontinuïteiten in kleur.

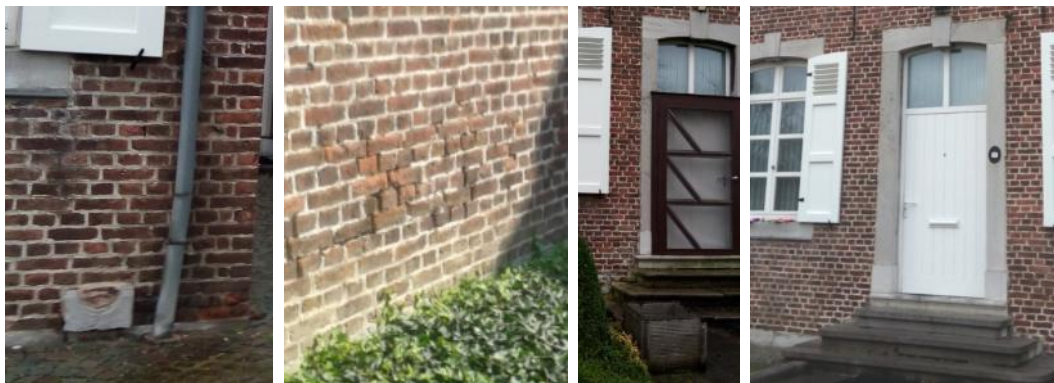
In de voorgevel is de originele open, maar nu dichtgemetselde afvoer van het afvalwater uit de keuken nog aanwezig.

afvoer keuken in voorgevel
beschadiging voet regenpijp

gebreken voegwerk
zijgevel rechts

De regenafvoerpijpen zijn uit zink en zijn symmetrisch geplaatst op de uiteinden van de gevels. Plaatselijk zijn stukken in grijs pvc gebruikt als herstelling. De aansluitingen op de riolering zijn gebrekkig, het onderste deel van de buizen is gevoelig voor beschadigingen.

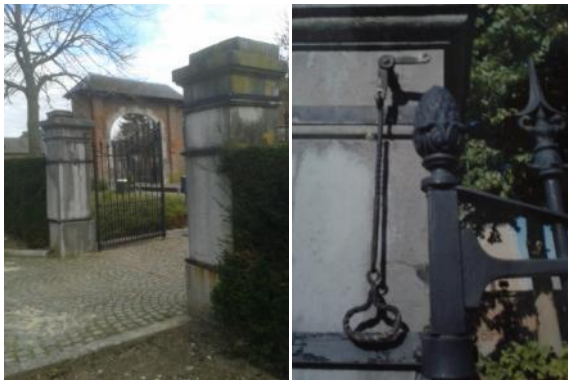
De natuurstenen posten zijn in slechte staat en dienen gerestaureerd te worden. Het trekbelmechanisme aan de rechter post is niet meer verbonden met de bel in de pastorie.

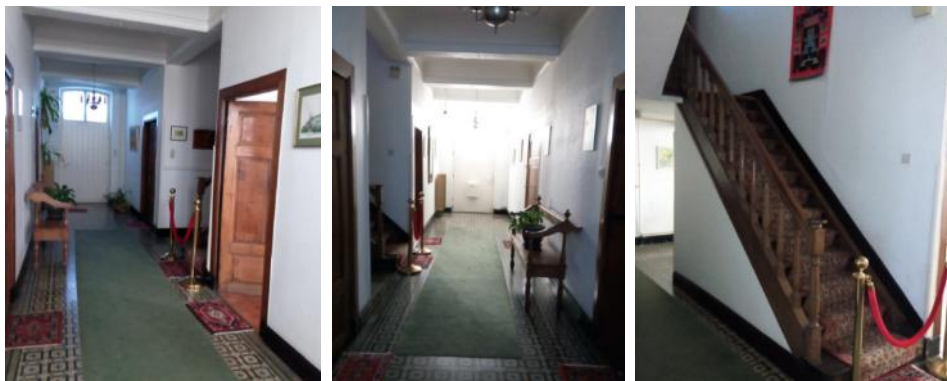
Inkomhal - traphal

De vloer is afgewerkt met cementtegels met geometrische patronen (waarschijnlijk 20^e-eeuws) en heeft talrijke kleine beschadigingen, voornamelijk op de randen van de tegels en plaatselijk lichte verzakkingen en losliggende tegels. De verwarmingsbuizen lopen met bochten naar de vloer waarin ze ingewerkt zijn. Er moet verondersteld worden dat de tegels opgenomen en terug geplaatst werden bij de installatie van de centrale verwarming, wat de beschadigingen aan de tegels kan verklaren.

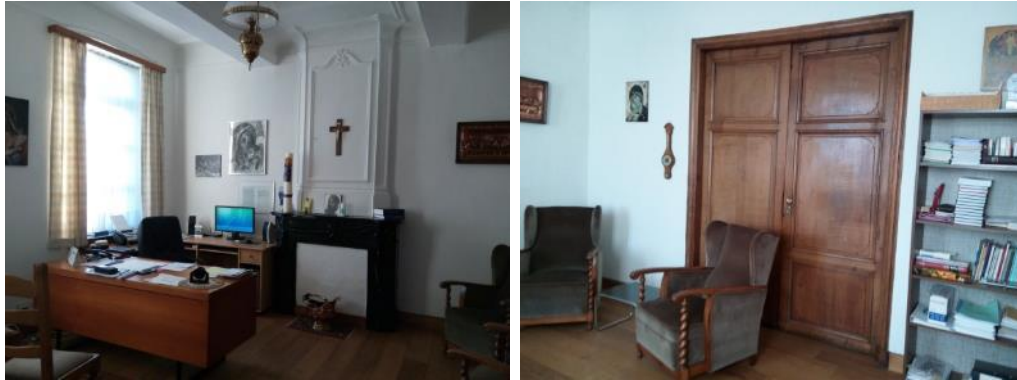
(ruimte links voor)

De wanden zijn bepleisterd en recent behangen en geschilderd, plaatselijk hol klinkend. Tot op ca.130cm hoogte is een gelijkliggende voorzetwand geplaatst, mogelijk asbestcementplaten. Dit wijst op vochtproblemen. Ook hier is werd niet nagegaan of het achterliggende pleisterwerk al of niet behouden werd.

De haardopening is dichtgemetseld en afgewerkt zoals de muren, oneffen en met vocht- en roetsporen. Mogelijk bevindt de originele haardopening zich nog achter deze afwerking. Een haardvloer ontbreekt.

- verwijderen of verbeteren van de voorzetwanden (i.p.v. panelen in asbestcement): verluchte panelen
- injectie tegen opstijgend vocht, behandeling tegen zouten

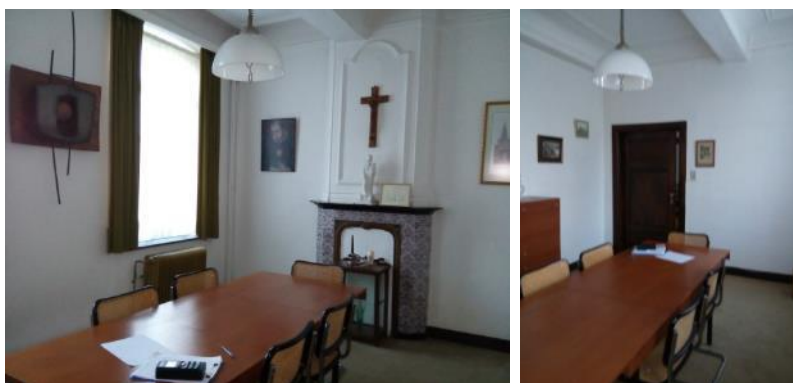
(ruimte rechts achter, oorspronkelijk: eetplaats)

De vloer is bekleed met vast tapijt, gelijmd op een oude plankenvloer op balkenrooster. De onderliggende vloer is waarschijnlijk sterk beschadigd.

De muren zijn behangen met vinyl, wit geschilderd. Ter plaatse van beschadigingen zijn oude afwerkklagen zichtbaar, doch deze zijn niet precies te determineren zonder verder destructief onderzoek. Plaatselijk doet zich vochtschade voor (oostzijde).

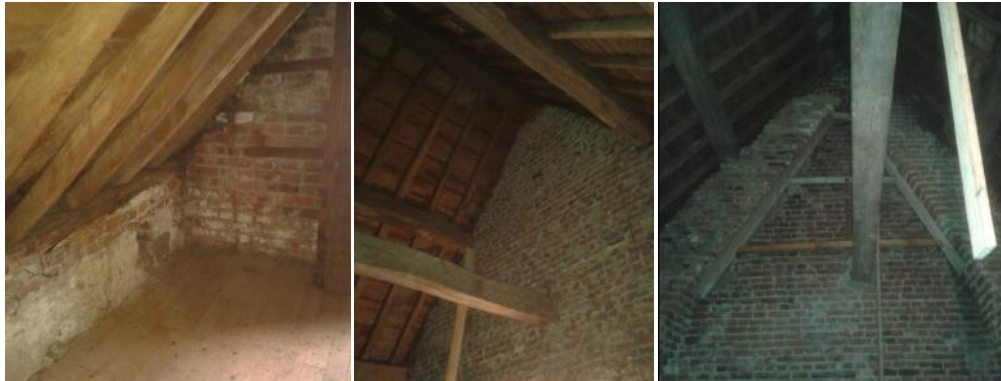
De schouwen verlopen en komen samen bij de nok. Het metselwerk van deze schouwkanalen wordt ondersteund met houten balken, wat duidt op een stabiliteitsprobleem. Om deze reden werden de schouwtoppen afgebroken tot onder de dakbedekking.
