# 537 EKEREN PAROCHIEKERK SINT-LAMBERTUS

## BEHEERSPLAN

Opgemaakt door **ARAT architecten**

Opgemaakt te Herentals | september 2017 - januari 2018

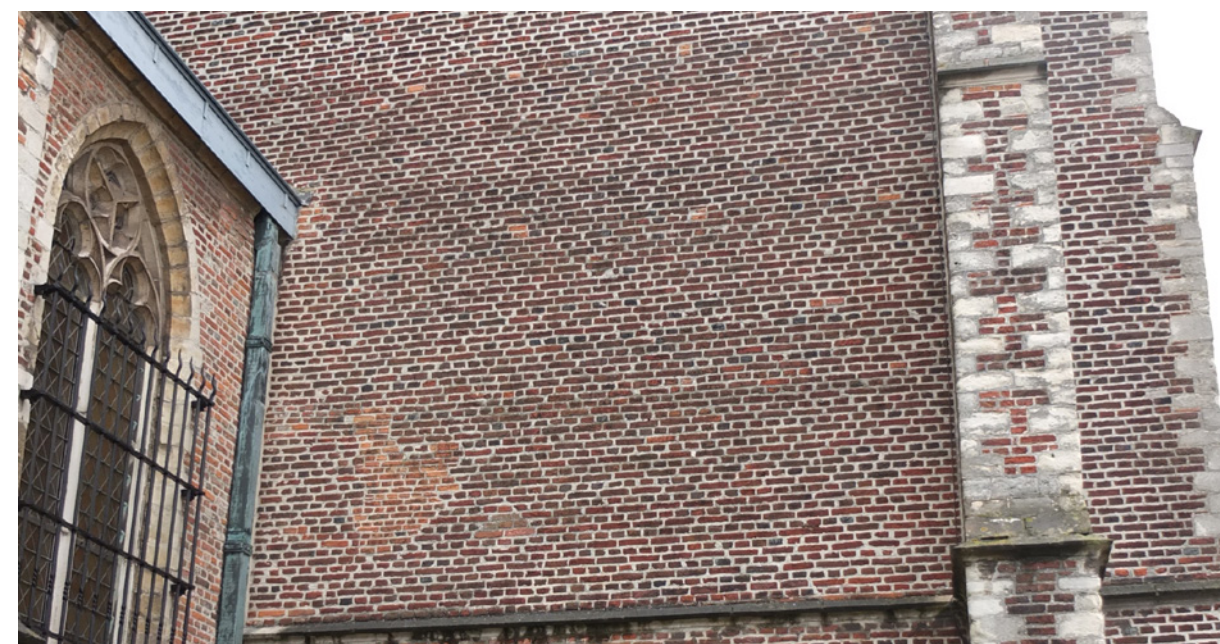
De zijkant van het transept vertoont een aantal bouwsporen, die wijzen op dichtgemetste steigergaten. Verder zijn er een aantal herstellingen zichtbaar, mogelijk te wijten aan schade van WOII of van het versmallen van de zijbeuken. (afb. 76)

afb. 76: Dichtgemetste steigergaten en andere bouwsporen

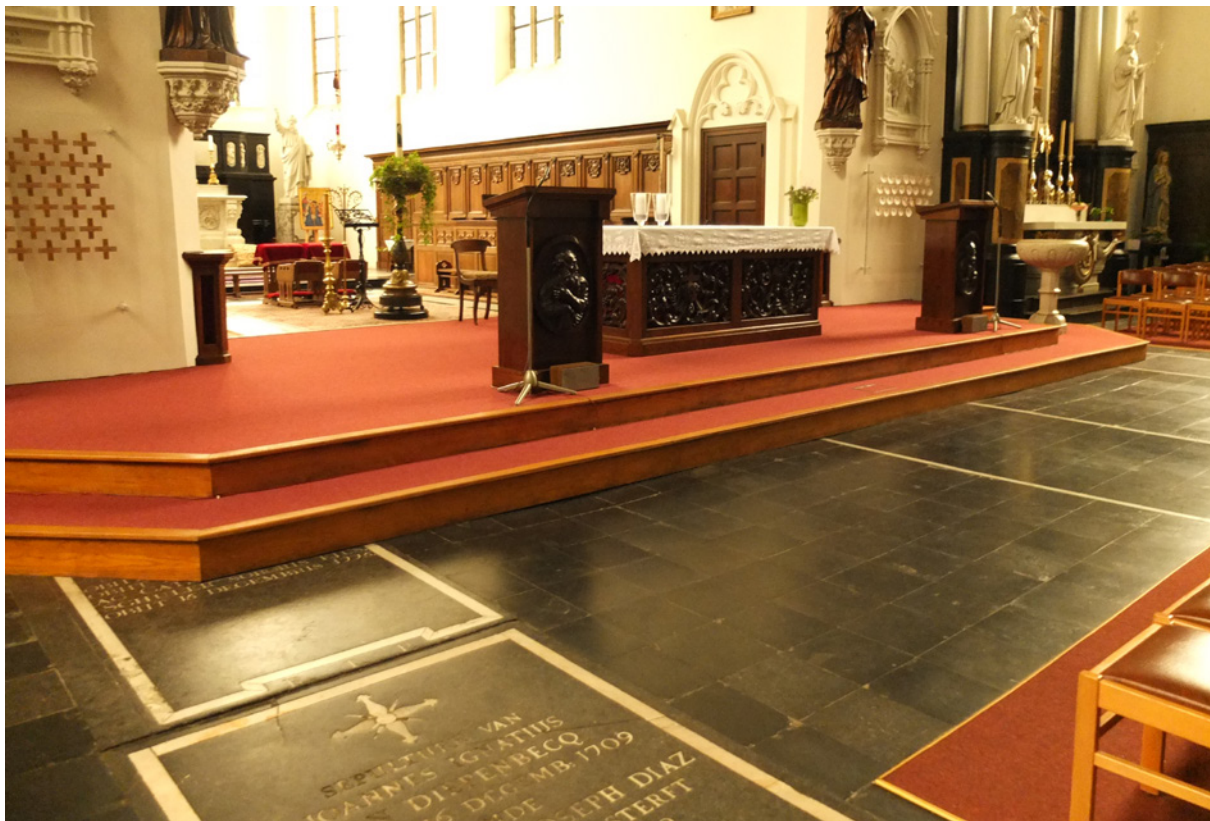
afb. 111: Later toegevoegd podium bedekt delen van de grafstenen

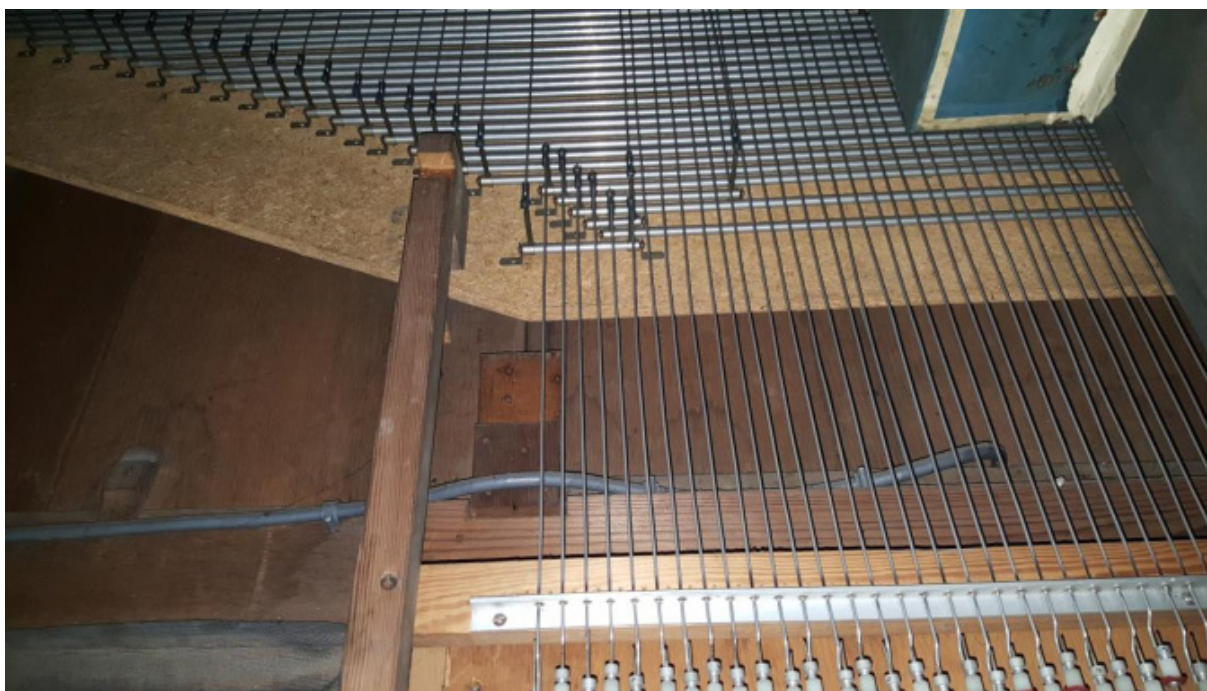
afb. 126: Wellenbord hoofdwerk, aluminiumelementen op een niet duurzame vezelplaat ©G. Schumacher

Het historisch waardevolle orgel vertoont een aantal gebreken die de komende tien tot vijftien jaar aandacht zullen vragen. Op een versnipperde aanpak te vermijden en een kwaliteitsvol behoud en gebruik van het orgel voorop te stellen, wordt aanbevolen een alomvattend restauratiedossier voor het orgel op te stellen.

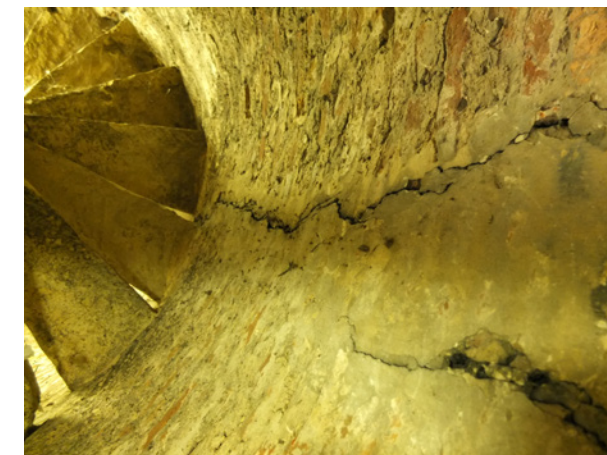
afb. 181: Scheuren in de traptoren

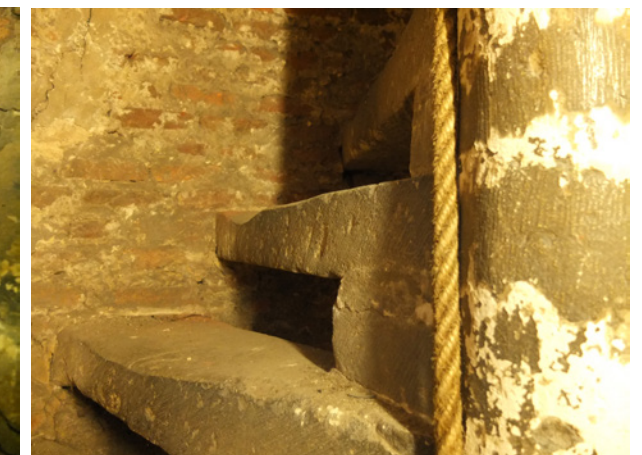
afb. 182: Looplijn in de witstenen tredes

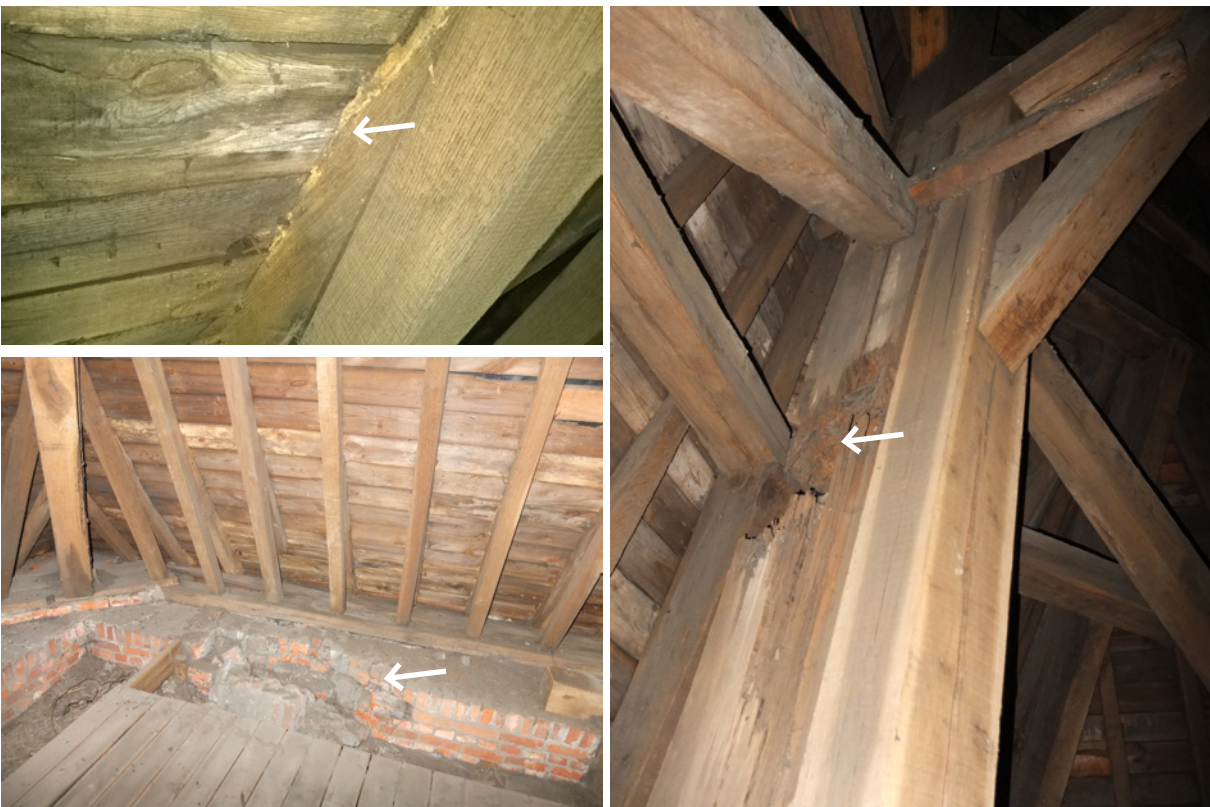
afb. 230: Afgebrokkeld metselwerk in de toren en ingerotte houten onderdelen, sporadisch komt aantasting door houtboorders voor

Op een aantal plaatsen zijn gebreken in de dakstructuur vastgesteld. In de toren en de zolders zijn er een aantal balkkoppen die ingerot zijn. Bijkomende controle is nodig om vast te stellen in welke mate het hout is ingerot, vervolgens dient men het ingerotte en losgekomen houtwerk grondig te herstellen. In de toren moeten enkele losgekomen delen herbevestigd worden. In de toren komt actieve aantasting voor door de grote klopkever. Ook op de zolder treffen we deze aantasting aan. Men moet het hout behandelen met een vakkundig uitgevoerde dieptebehandeling, met curatieve en preventieve insecticiden. Het muurwerk van de toren is in aansluiting met de houten torenspits afgebrokkeld. Er zijn ook een aantal kepers ingerot.

- a. Behandeling van aantastingen door houtborende insecten, zwammen en schimmels
- b. Vervangen van ingerotte houten onderdelen door aanscherven of liplasverbindingen
- c. Herbevestigen en controleren van losgekomen onderdelen, verbindingen
- d. Herstel en herverankeren van de muurplaten
- e. Herstel van afgebrokkeld muurwerkin de toren
- f. Herbevestigen, ontroesten en herschilderen van muurankers

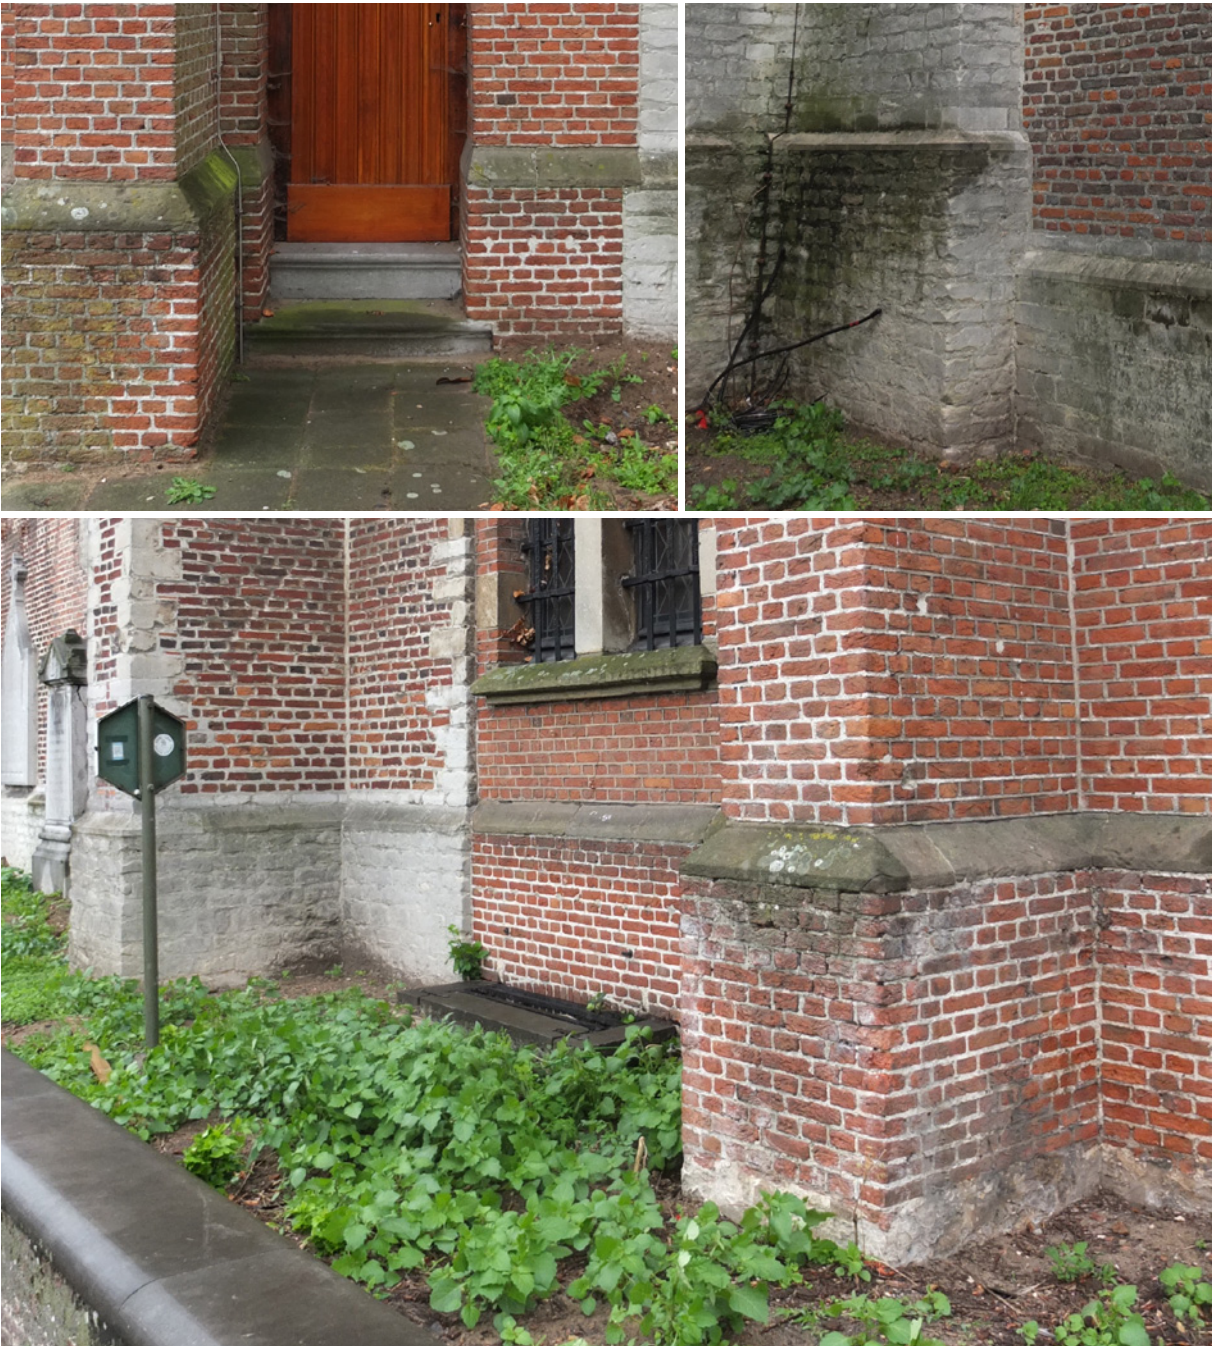
afb. 231: Uitgespoeld voegwerk dat hersteld moet worden

Op een aantal plaatsen is het voegwerk uitgespoeld, dit moet hersteld worden met een compatibele kalkmortel. Denken we hierbij aan de afzaten van de westelijke galmgaten, het voegwerk onderaan de zuidwestelijke en noordwestelijke steunbeert van de toren, de dekstenen van de topgevels, enzovoort. (afb. 231) Om vervolgschade door vochtinhouwing en vorst te vermijden dient ten alle tijden een aangepaste mortel gebruikt te worden, cementmortels mogen niet gebruikt worden. Het uitgespoelde voegwerk van de schoorsteenrand moet hersteld worden met een aangepaste kalkmortel. De ingescheurde lijst kan men met een restauratiemortel herstellen. Verder moet de loodaansluiting teruggeplaatst worden, de aansluiting tussen de schoorsteenpijp met het steenwerk worden verbeterd. Men kan best even nagaan of de verbranding van de verwarmingsinstallatie optimaal is, en indien nodig de schoorsteen in functie van deze verbranding aanpassen.

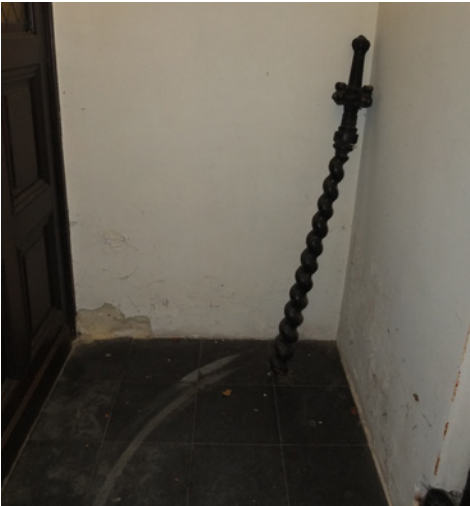
afb. 232: Losgekomen onderdeel van het hekwerk
