**Inspectie Bouwkunde**

INSPECTIENUMMER : L-3603/30786/2015/B

| OBJECT | : | Kapel Onze-Lieve-Vrouw van Rust |
| LIGGING | : | Zavelstraat<br>3990 Kleine-Broegel |

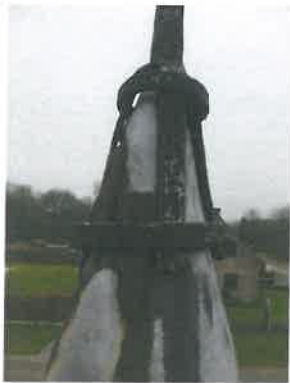
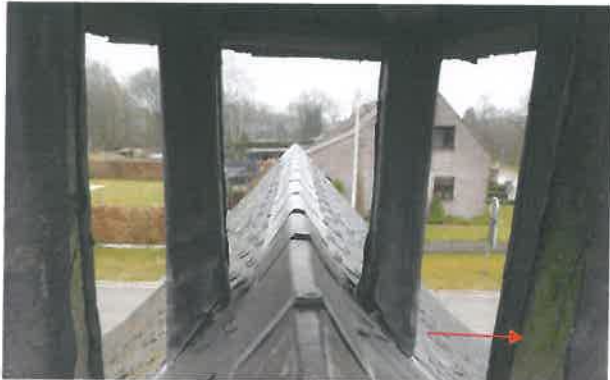
| | | R | | | | De topbekroning is oppervlakkig roestig, maar voelt stevig aan. De loden bekleding van de houten stijlen werd niet rondom rond aangebracht, waardoor de achterzijde van de stijlen gevoeliger zijn voor vocht en verwerking. |

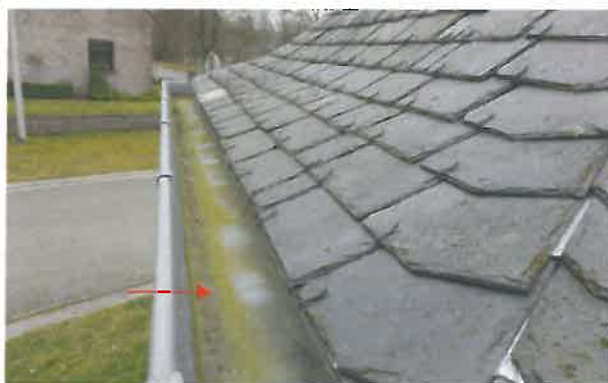
Zink vormt een galvanisch koppel met de koperen leihaken. Het koper zorgt ervoor dat het zinkwerk plaatselijk sneller verweert.

*verwerking door galvanisch koppel*

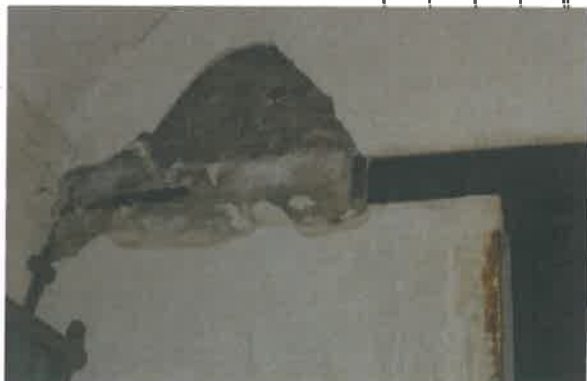
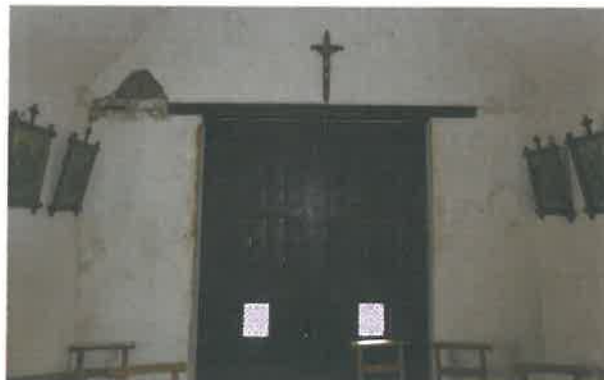
Het pleisterwerk is plaatselijk reeds weggevallen en komt verspreid los van het achterliggend muurwerk. De hoekprofielen rondom de deuropening zijn roestig. De oorzaak is te zoeken in de gebrekkige afwerking van de topgevel waardoor het muurwerk nat wordt.

- de afwerklagen langs binnen- en buitenzijde verwijderen
- de verroeste of ingerotte onderdelen vervangen
- de afwerklagen aan de buitenzijde vernieuwen
- de bovenzijde van de topgevel afwerken met zink of koper
- laat de binnenzijde van de muur voldoende uitdrogen alvorens de afwerklagen te vernieuwen
- maak gebruik van damp-open materialen om de vochthuishouding van het muurwerk te reguleren.
