## **BEHEERSPLAN ONROEREND ERFGOED**

WINDMOLEN STOKERIJMOLEN (M.B. VAN 22/12/1943)  
GEMEENTE KUURNE, MARKTPLEIN 9, 8520 KUURNE

BEHEERSPLAN OPGEMAAKT DOOR INTERCOMMUNALE LEIEDAL, PRESIDENT KENNEDYPARK 10, 8500 KORTRIJK  
OPDRACHTGEVER GEMEENTE KUURNE, MARKTPLEIN 9, 8520 KUURNE

DATUM TER GOEDKEURING INGEDIEND: 26 SEPTEMBER 2018

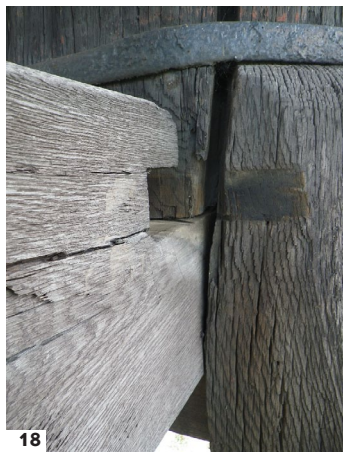
18

| Inventaris | Beschrijving | Foto's |
|---|---|---|
| staak of standaard | De staak is mogelijks bewapend (zie historische nota). De kruisplaatsleutels zitten op hun plaats. De staak rust echter op de kruisplaten. Mogelijks is de staak een eindje verzakt door het scheuren van de zetel. Dit kan de hele molenconstructie in disbalans brengen. | 18, 19 |

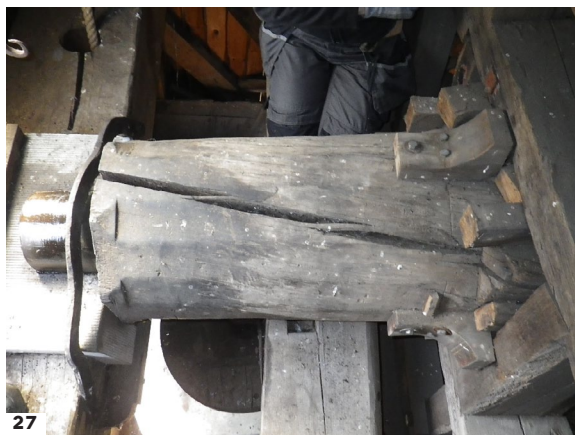
| Inventaris | Beschrijving | Foto's |
|---|---|---|
| molenas | De eikenhouten molenas is in redelijke staat. Hij vertoont een scheur in de lengterichting. De scheur loopt van aan de pin tot het vangwiel. | 27 |

| Inventaris | Aard der werken | Tijdstip | Eénmalig | Terugkerend | Vrijstelling toelating |
|---|---|---|---|---|---|
| molenas | Plaatsen van bijkomende stalen beugels rond de as om verder scheuren te beletten. | KT | x | | |

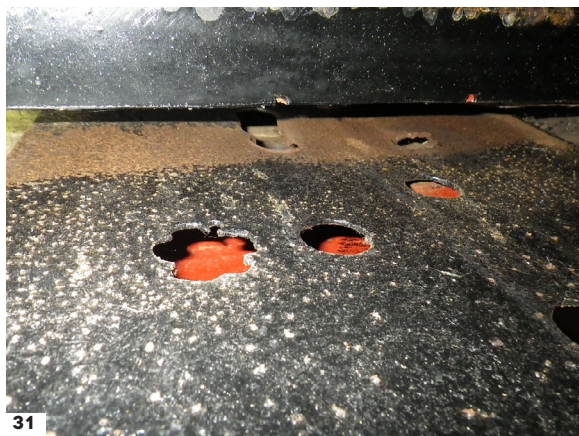
31

| Inventaris | Beschrijving | Foto's |
|---|---|---|
| vangbalk en vangbeleg | <p>Alle onderdelen zijn aanwezig en lijken te voldoen - dit volgens een statische inspectie. Volgende gebreken werden waargenomen:</p> <ul style="list-style-type: none"> <li>De stalen band van de vang is te dun. De gaten om de band te bevestigen aan de vangbalk zijn uitgescheurd en werden reeds herboord. Deze zullen opnieuw scheuren.</li> <li>De broekketting werd bevestigd met zwakke musketons, deze worden uit elkaar getrokken. De vang kan hierdoor op termijn scheef lopen.</li> </ul> | 31, 32 |

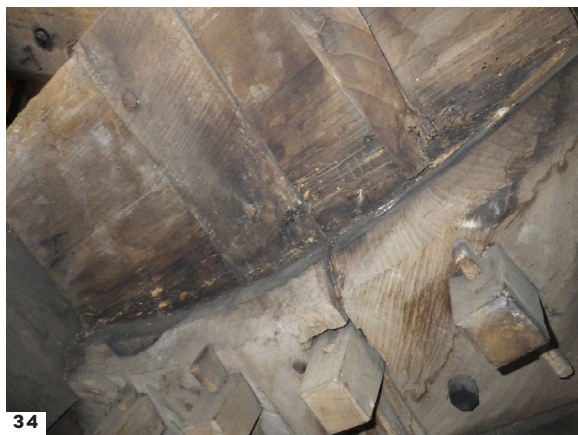
| Inventaris | Beschrijving | Foto's |
|---|---|---|
| loeten | De loeten zijn in redelijke staat. Er werden aantastingen door houtborende insecten waargenomen. De aantastingen zijn vermoedelijk niet meer actief. Lokaal werden er oude vochtsporen en lichte inrottingen waargenomen. | 34 |
