## **BEHEERSPLAN PASTORIE SINT-JAN-de-DOPERPAROCHIE + TUIN**

## **BEHEERSPLAN ONROEREND ERFGOED**

**Pastorie Sint-Jan-de-Doperparochie  
en tuin.**

**Osselstraat 1  
1785 Ossel/Merchtem**

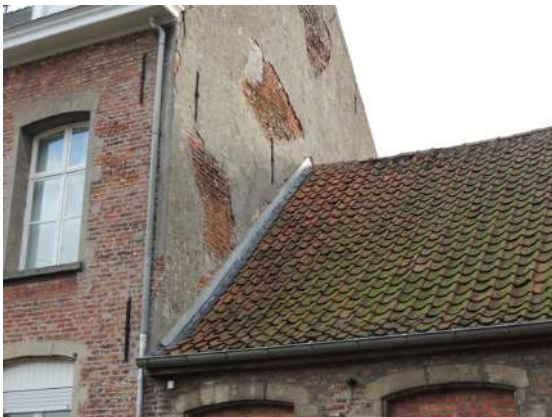
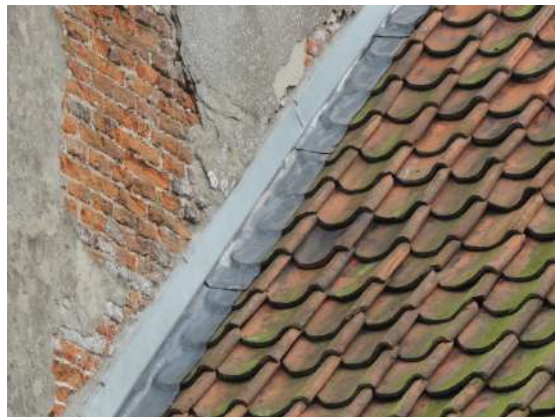
De topgevelbeëindiging is aan de westelijke zijde uitgevoerd met cementering. Deze is in slechte staat, vertoont scheurvorming en komt plaatselijk los.

III. 40a en 40b. Aansluiting van het westelijke bijgebouw met de westelijke gevel van het hoofdgebouw.

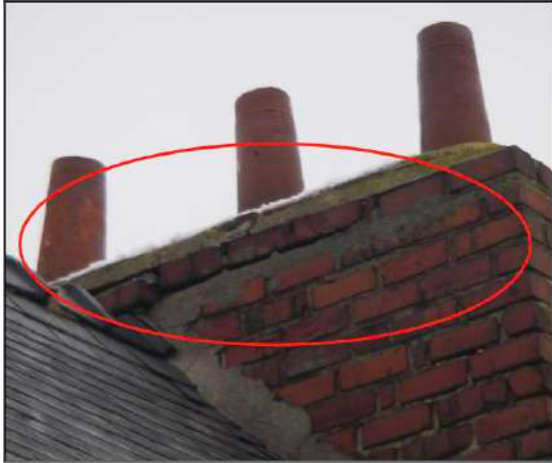
De oostelijke gemetselde schouw is uitgevoerd in een baksteen en baksteenverband dat verschilt van het metselwerk van de muren. Deze schouw vertoont aan de bovenzijde in het metselwerk horizontale scheurvorming. De cementering vertoont in de aansluiting met de schouwpotten en in de aansluiting met de leien scheurvorming en komt plaatselijk los.

III. 48. Schade aan de oostelijke schouw. Monumentenwacht 2010

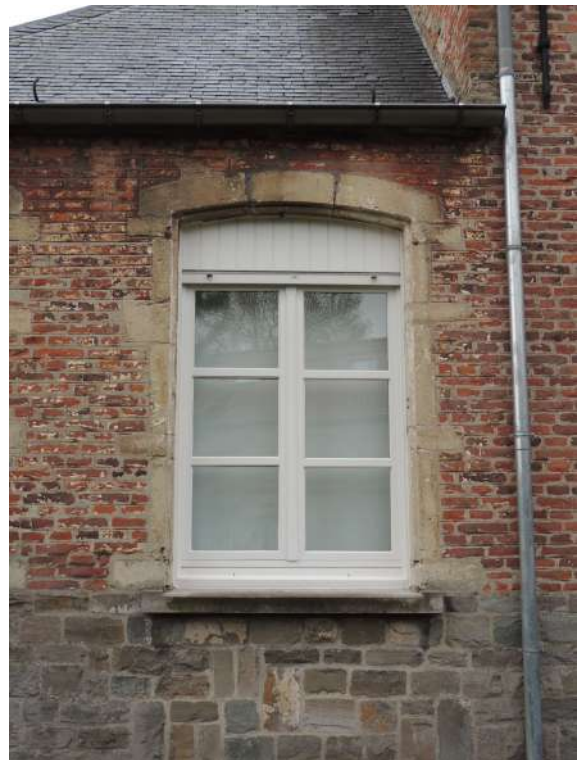
III. 51a tem 51b. Steekboogvensters in een met negblokken verrijkte *kalkzandstenen omlijsting* met vernieuwde *lekdrempels van blauwe hardsteen*; bewaarde duimen voor de ophanging van luiken. Sluitstenen komen los.

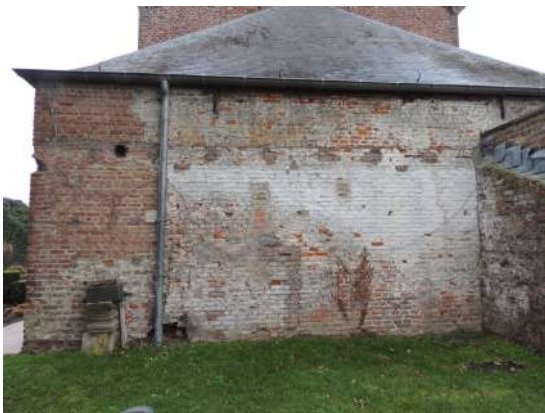
De bovenste rand van de *oostelijke gevel van het hoofdgebouw* is gecementeerd. Deze cementering is gebarsten, losgekomen en plaatselijk reeds afgevallen. De eronder gelegen stenen vertonen veel sporen van verwerking en zijn beschadigd. In het overige deel van de gevel komen verscheidene beschadigde stenen voor en plaatselijk is er uitgevallen voegwerk. Er werden in het verleden herstellingen uitgevoerd met een mortel op basis van cement. De *oostelijke gevel van de oostelijke aanbouw* is sterk verweerd en vertoont verschillende sporen van eerdere aanpalende constructies.

III. 54. Oostelijke gevel van de oostelijke aanbouw – sporen van afbraak aanbouwsel

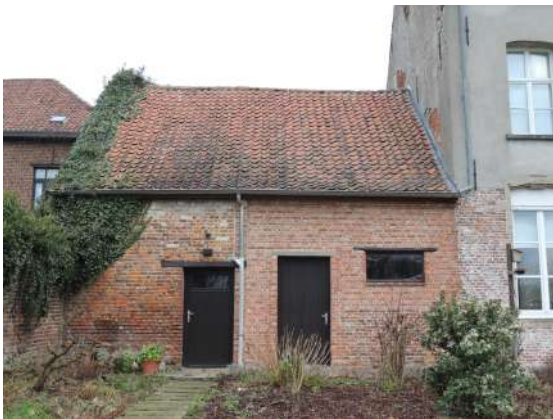
In de *zuidelijke gevel van de westelijke aanbouw* komt aan de westelijke zijde ernstig verweerd en uitgevallen voegwerk voor. In de aansluiting tussen de twee soorten baksteen werd scheurvorming vastgesteld. Voor het overige werden er geen gebreken vastgesteld.

III. 55. Zuidelijke gevel van de westelijke aanbouw

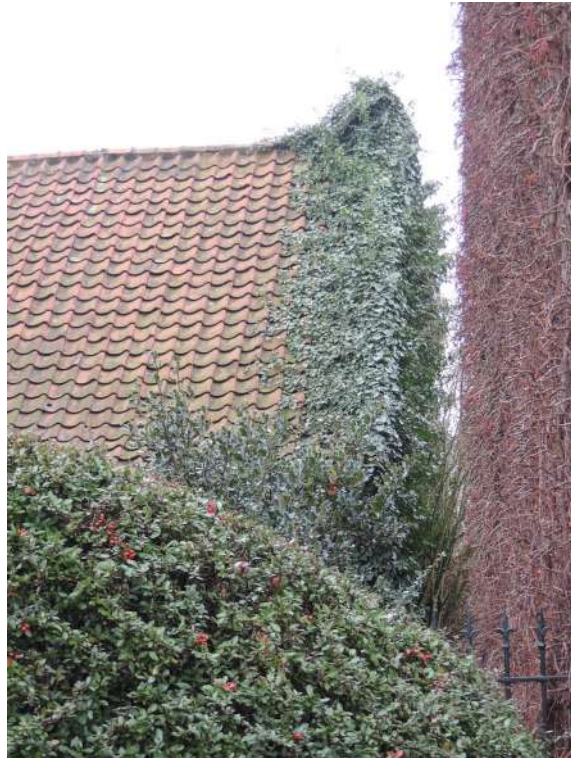
De zichtbare stenen in de westelijke gevel vertonen lichte sporen van verwerking. De westelijke gevel van de westelijke aanbouw is oncontroleerbaar door de klimopbegroeiing.

III. 56. Westelijke gevel van de westelijke aanbouw begroeit met klimop

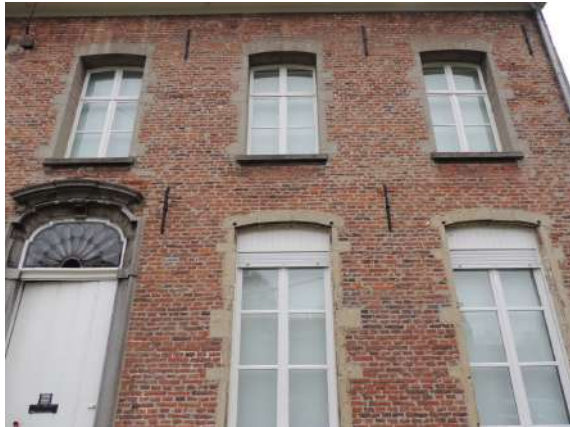
Het *voegwerk* is integraal vernieuwd met een harde mortelspecie op basis van cement. Zoals Monumentenwacht aan geeft in haar rapport van 2010 is het gebruik van cementgebonden mortels bij historische gebouwen af te raden omwille van de mogelijk negatieve invloed op de vochthuishouding en de verwerking van het metselwerk. Bij historische gebouwen met zachte steensoorten is het gebruik van een kalkgebonden mortel belangrijk. In dat geval is het voegwerk poreuzer dan de steen en verdampt het opgenomen vocht via het voegwerk. Cementmortel is veel harder en minder dampopen waardoor het water eerder langs de stenen verdampt. Bij vorst zet het water uit en drukt op de stenen en het voegwerk. De stenen verwerken eerst oppervlakkig maar kunnen op termijn volledig desintegreren.

III. 57. Noordelijke gevel in baksteenmetselwerk in kruisverband.

| Baksteen + voegwerken | Verwijderen los zittend voegsel op basis van cement en heropvoegen met voegsel op basis van Natuurlijk Hydraulische Kalk. Sterk verzande bakstenen vervangen. Stevig vastzittende pleisterlaag in cement bij voorkeur niet verwijderen om schade aan de achterliggende bakstenen te vermijden. Nooit slijpen maar manueel te verwijderen om schade aan het metselwerk te vermijden. Dringend herstel is noodzakelijk. | Pleisterlagen op basis van cement regelmatig controleren op scheurtjes. Via deze scheurtjes kan er namelijk regenwater in het metselwerk dringen wat vervolgens moeilijk kan uitdrogen precies door de cementlaag. Vorst kan dan schade veroorzaken aan het metselwerk en voegen. Regelmatig loszittend voegsel verwijderen en vervangen door voegsel op basis van Natuurlijk Hydraulische Kalk | |

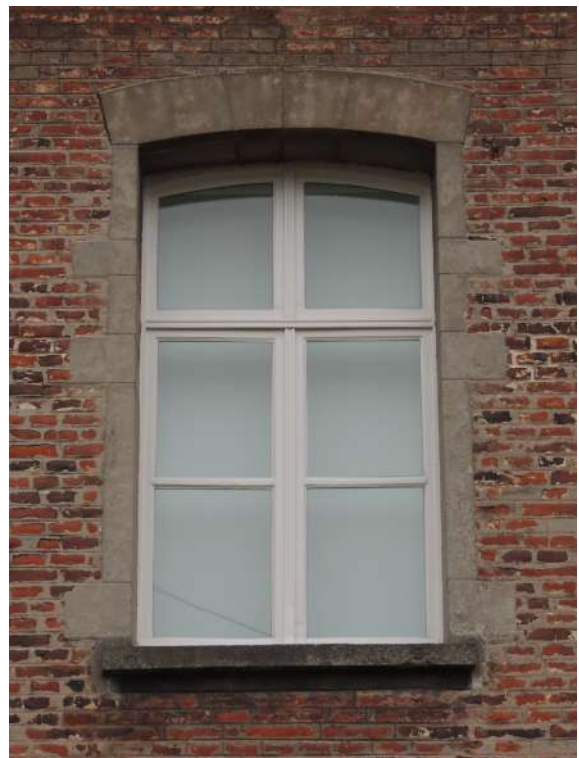
III. 76 – Zuidelijke gevel – meest westelijke steekboogvenster gelijkvloers – loszittende sluitsteen – originele dorpel

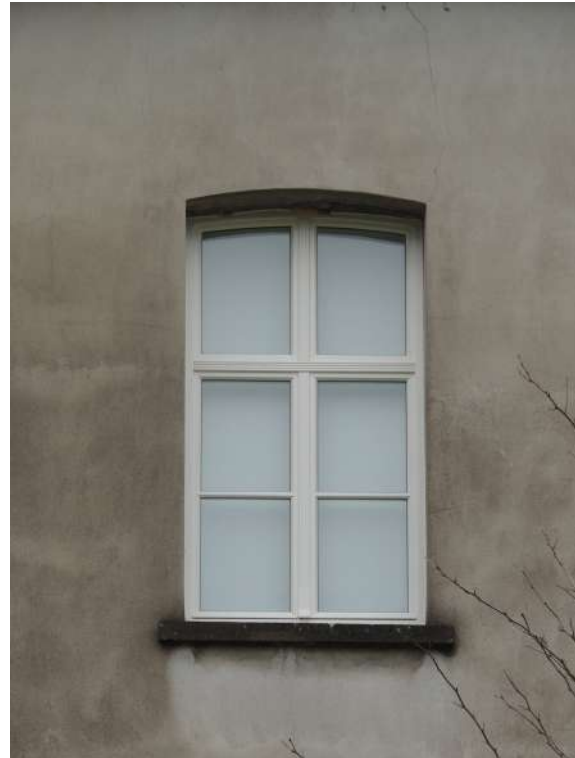
III. 78 – Zuidelijke gevel –westelijk steekboogvenster gelijkvloers links van de achterdeur – loszittende sluitsteen – originele dorpel

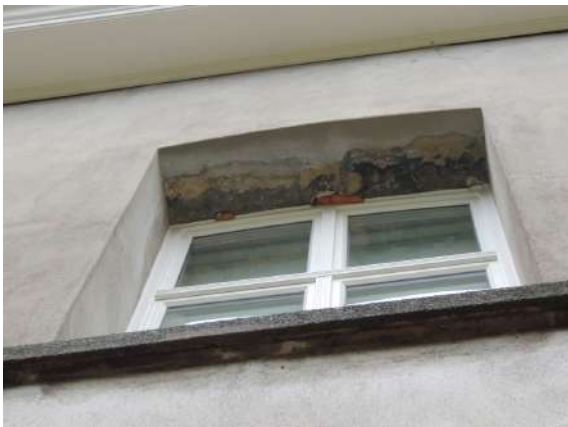
III. 90 – Zuidelijke gevel – de kieren tussen het houten schrijnwerk en het baksteenmetselwerk werd gedicht met gespoten PUR bij de herinrichtingswerken van 2016.

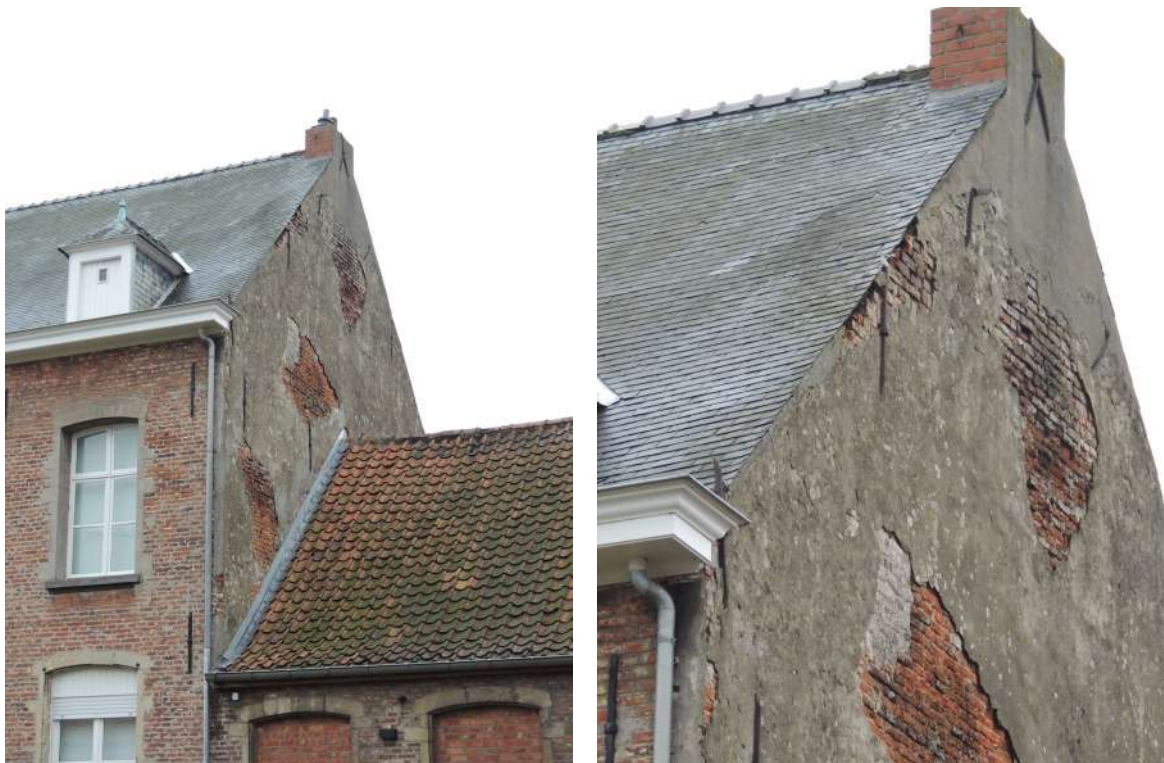
De westelijke kopgevel van de pastorie is voorzien van een cementering. Deze is gebarsten en op verscheidene plaatsen losgekomen en afgevallen, met schade aan het dak van de westelijke aanbouw tot gevolg.

III. 91a en 91b – westelijke topgevel – van onder de loshangende en afgevalen cementbepleistering zijn verschillende vormen van schade zichtbaar:

- Schade aan het metselwerk ter hoogte van de aansluiting van de topgevel met de dakrand.
- Roetschade
- Verzande bakstenen

Oorspronkelijk waren deze gevels niet gecementeerd. Oude gevels cementeren heeft een negatieve invloed op de vochtuishouding in het metselwerk en in het gebouw. Vocht blijft langer in het metselwerk en in het gebouw omdat het niet snel genoeg kan verdampen omwille van de cementering aan de buitenzijde.

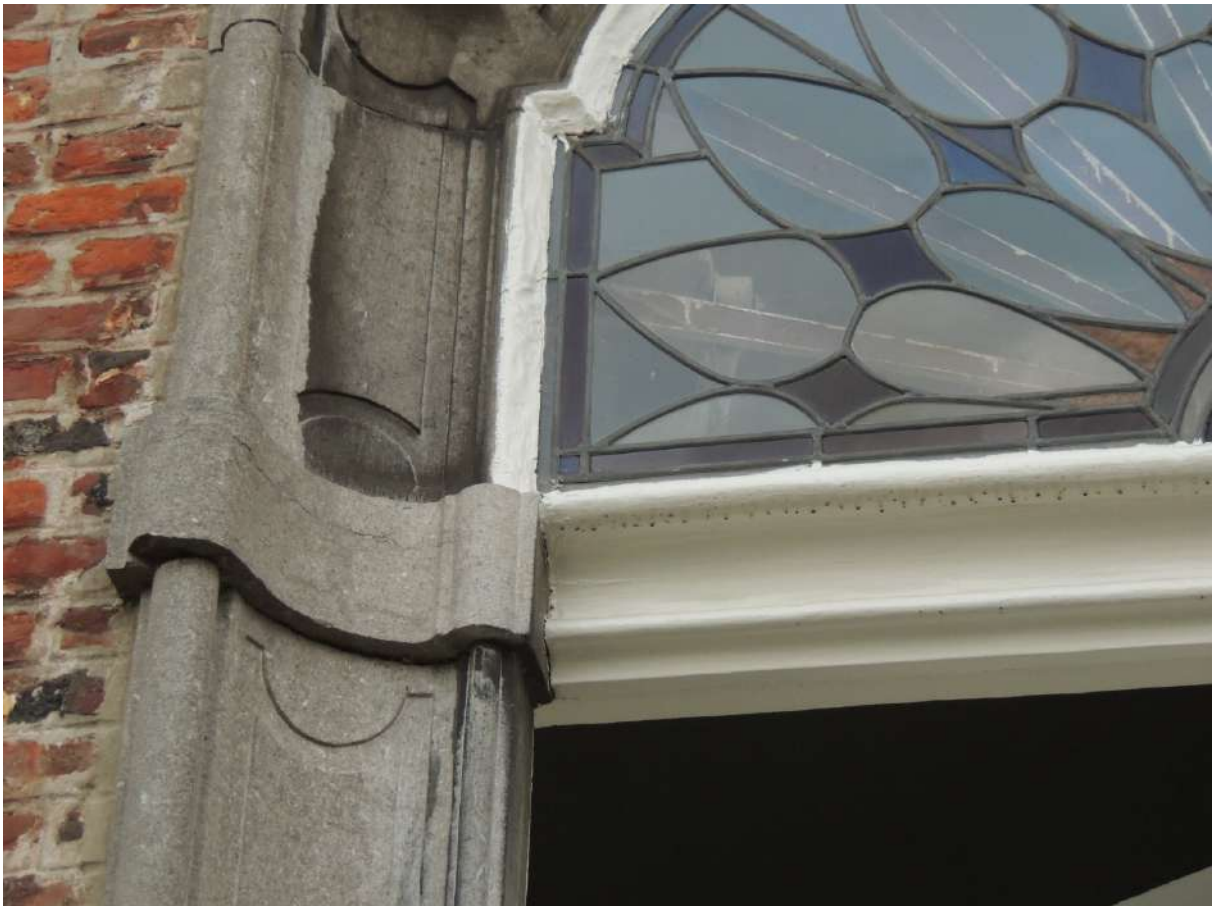
III. 100. Bovenwaaier in glas in loodbeglazing - De aansluiting met het houtwerk is uitgevoerd met mastiek

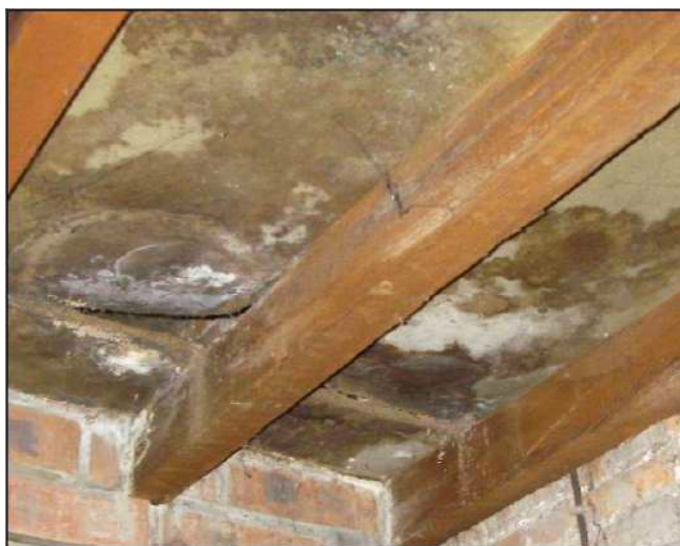
Voor wat betreft de westelijke aanbouw: De zoldering van de garage is structureel oncontroleerbaar door de aanwezigheid van opgeslagen materiaal. De gaten in de dakbedekking waarvan Monumentenwacht nog gewag maakte in 2010 zijn gedicht. De oude Boomse pannen blijven wel een zwak punt naar waterdichtheid toe.

III. 104. Monumentenwacht 2010

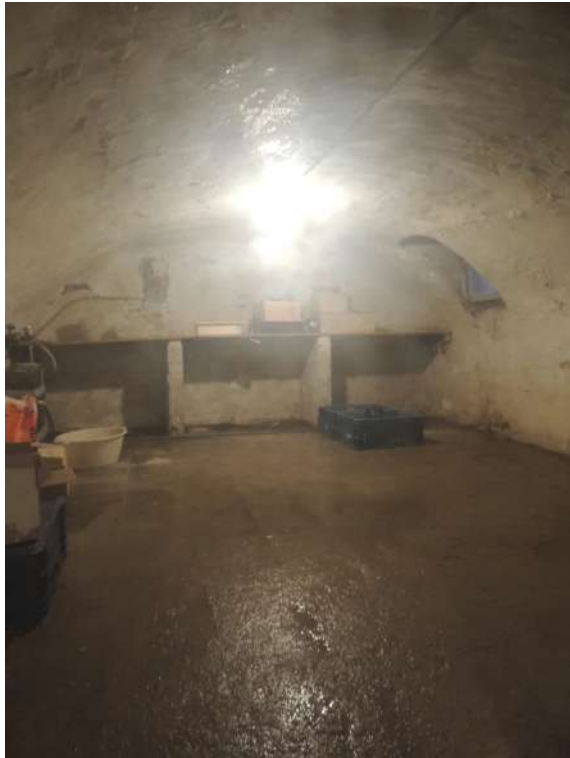
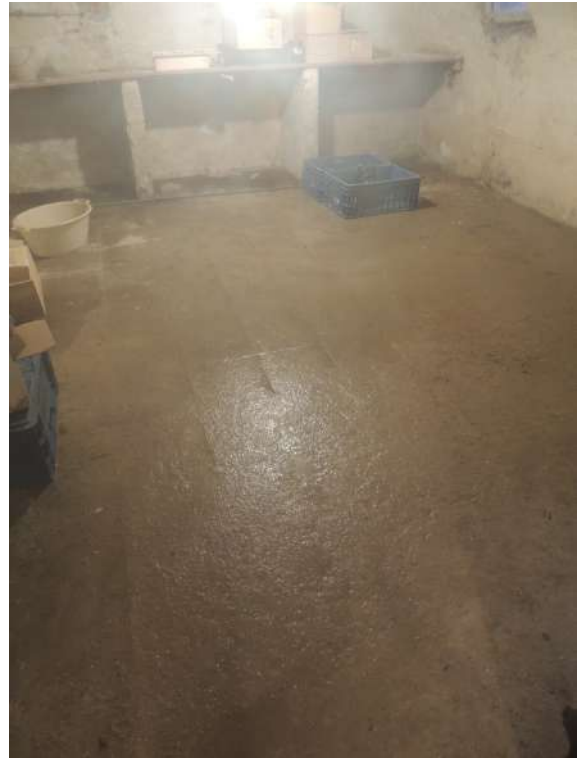
*Oostelijke kelder:* Deze kelder is zeer vochtig. Op het gewelf en het muurwerk staan condensatiedruppels. Het gewelf zelf is in goede staat en zit constructief keurig in elkaar. Het muurwerk vertoont sporen van zoutuitbloeiingen, doorslaand en opstijgend vocht. De vloertegels zijn vochtig en aan de westelijke zijde loopt water over de vloer. In de sterfput liep op de dag van de inspectie (2018.01.17) permanent water dat van uit een opening in de zuidelijk muur kwam. Het muurwerk aan weerszijden van de trap vertoont doorslaand vocht, sporen van zoutuitbloei en loskomende bepleistering.

III. 125a & 125b – Tegelvloer in de kelder. Vochtprobleem.

| Kelders en welfsels | Wanden en welfsels:<br>Afbliedderende pleisterlagen verwijderen.<br>Opnieuw kaleien.<br>Vloeren: reinigen en heropvoegen<br>Te vervangen | Regelmatig nazicht op indringend vocht. Vrijmaken van de kanaaltjes en de sterfput. Bij ernstige wateroverlast pomp installeren. | |
