# **BEHEERSPLAN ONROEREND ERFGOED**

Sint-Janshospitaal

Gasthuismolenstraat 12-24 – 3300 TIENEN

nv Architecten- en Studiebureau Rimanque

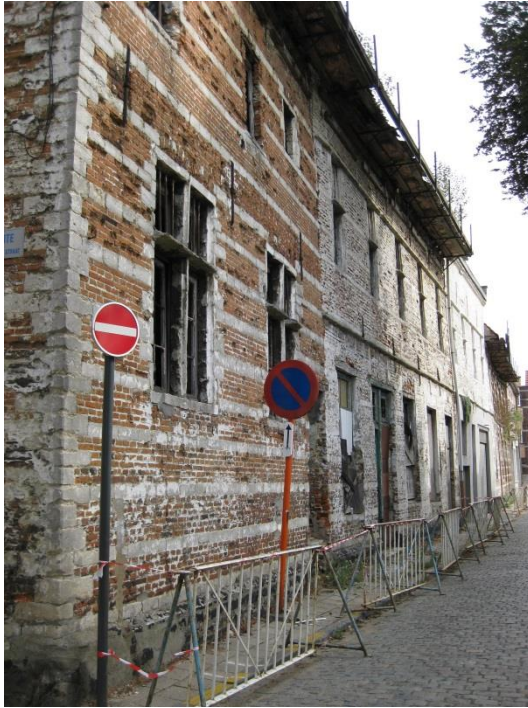
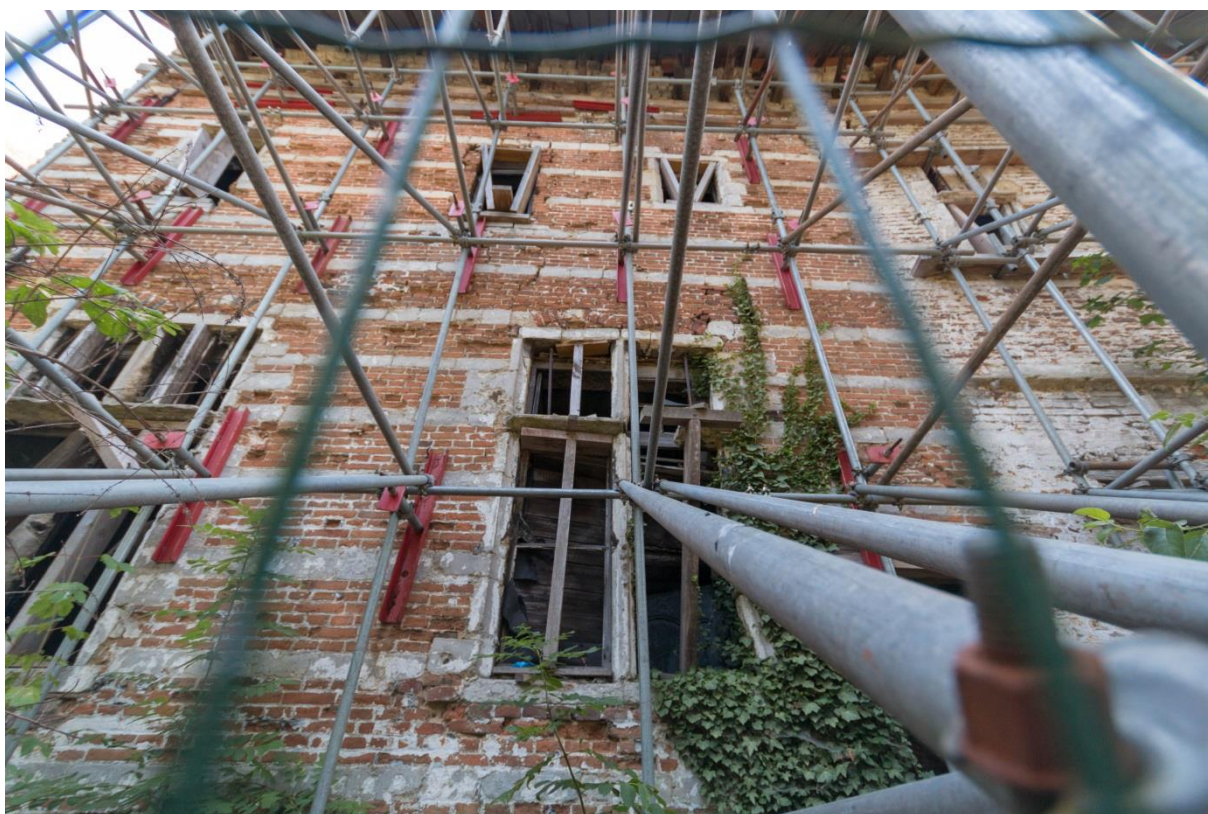
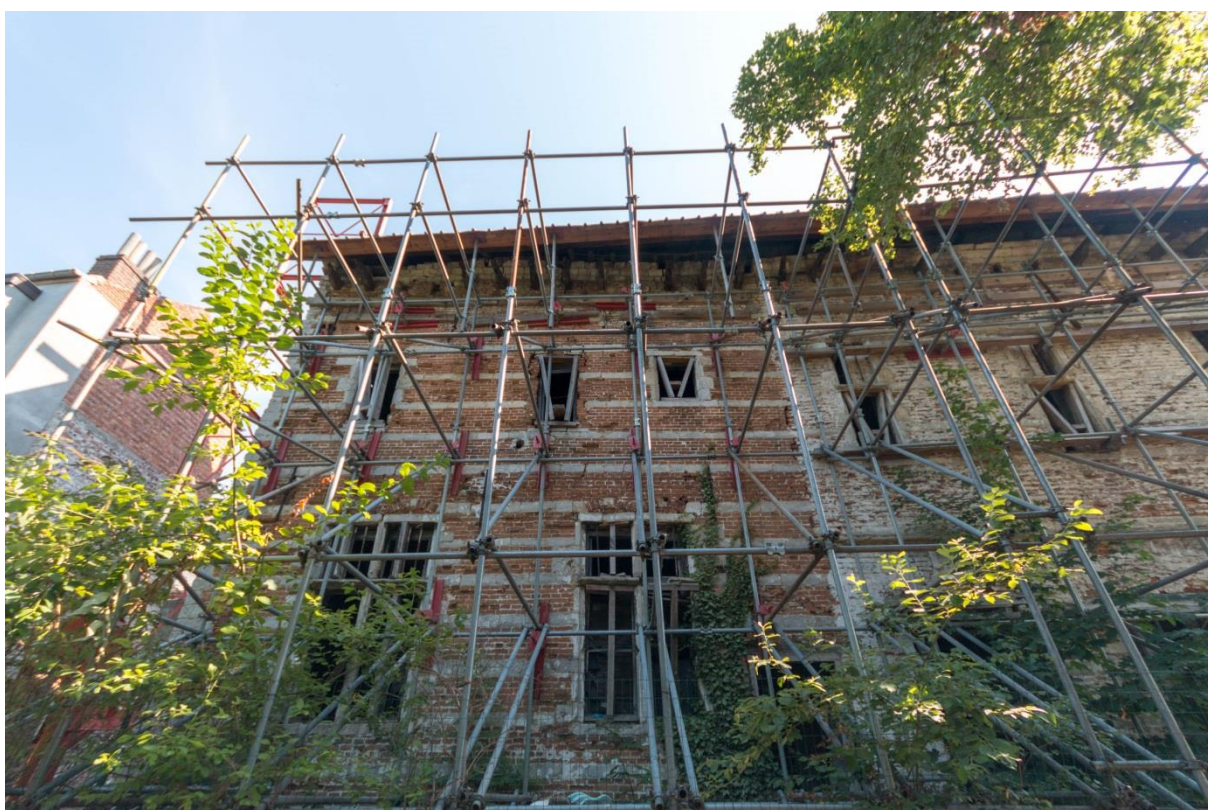
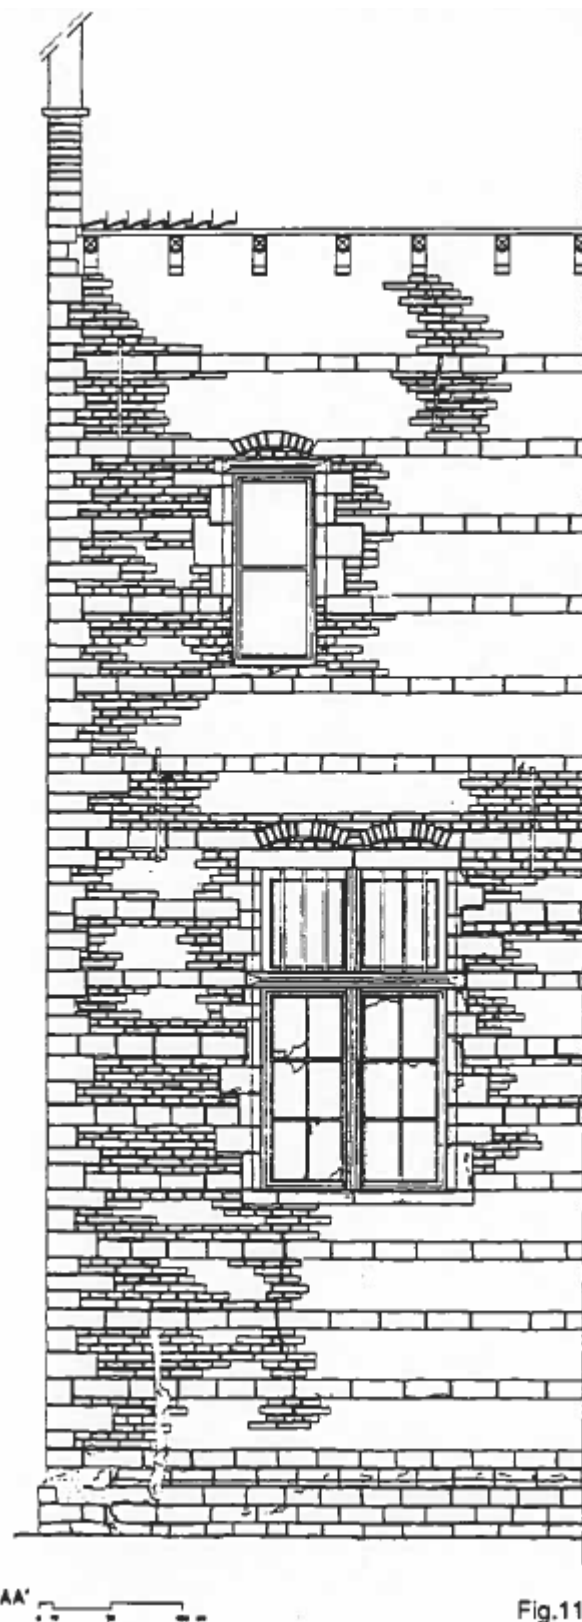
Huis nr 12.

Uitspringende plint.

Twee kruisramen op gelijkvloers met natuurstenen, geprofileerde middenstijl en tussendorpel. Elk van de ramen heeft een dubbele ontlastingsboog met een sluitsteen in zandsteen.

Op de 1<sup>e</sup> verdieping 2 rechthoekige ramen met uitstekende lintelen en ontlastingsboog.

Een 3<sup>e</sup> raam van een latere periode

De oorspronkelijke kroonlijst uit zandsteen is verborgen achter geprofileerde dakrandbalken.

De gevel is horizontaal verdeeld door 15 speklagen. De hoek is opgebouwd uit hoekstenen.

De gevel vertoont tal van scheuren.

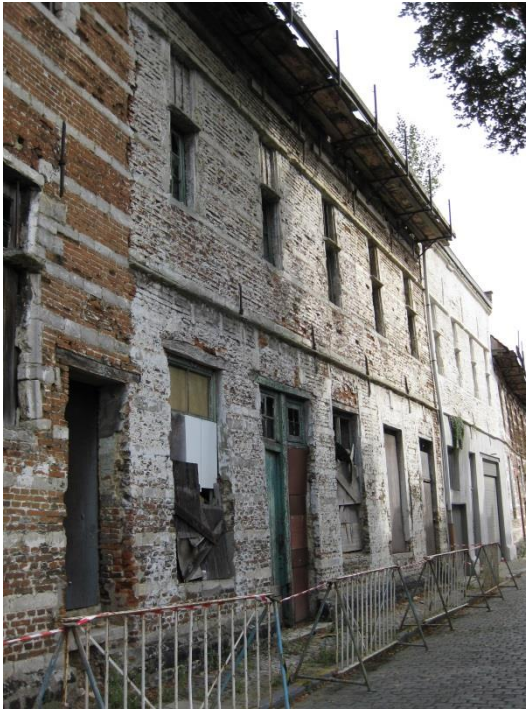
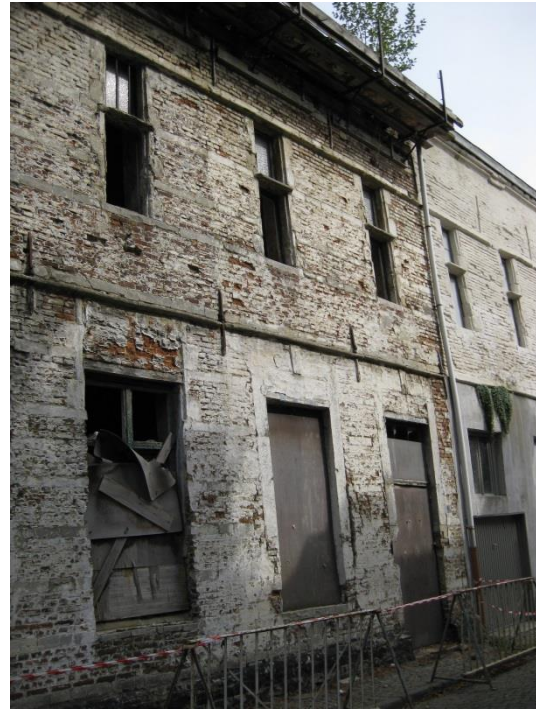
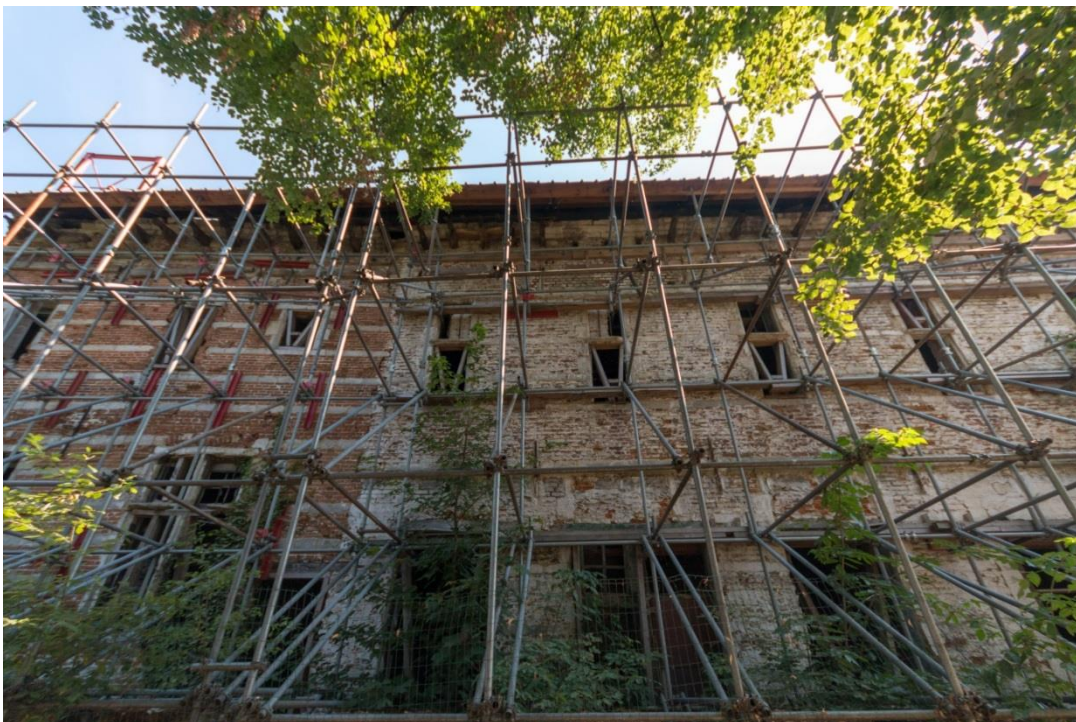
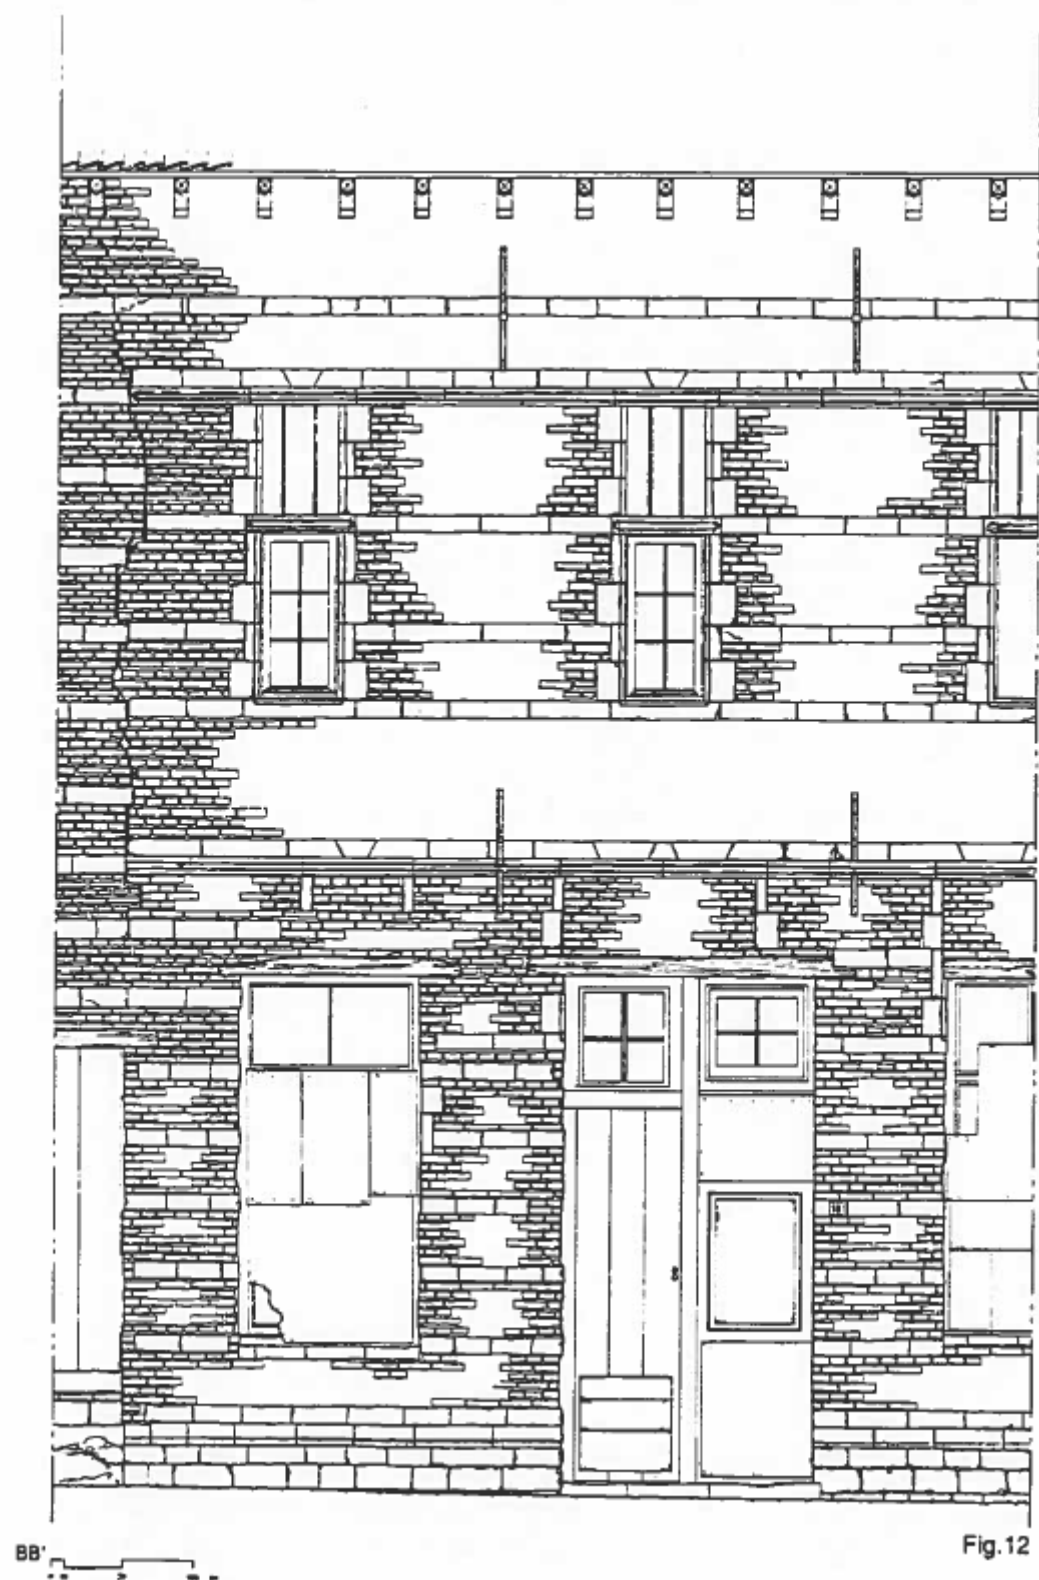
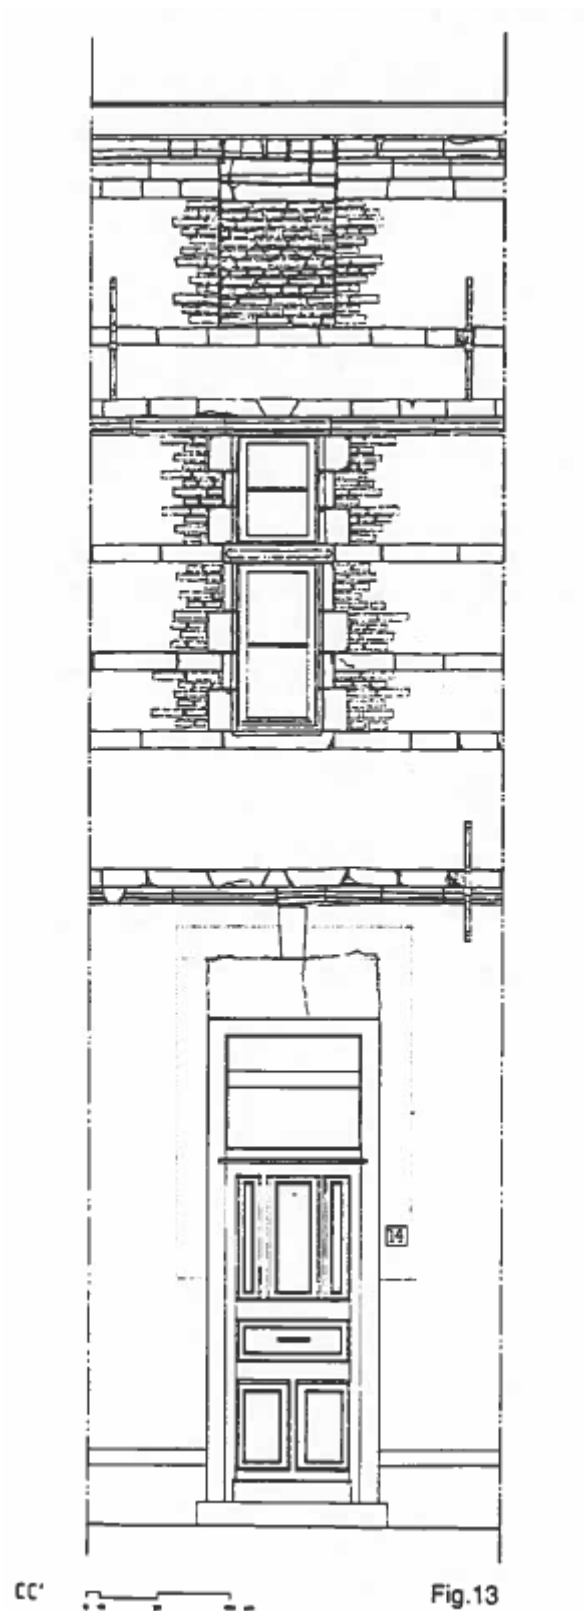
Huis nr 14-20.

Een druiplijst verdeelt de gevel in 2 verdiepingen

Op de 1<sup>e</sup> verdieping de originele kloosterramen met uitstekende tussendorpel, linteel en ijzeren diefijzers.

Op gelijkvloers zijn de oorspronkelijk trapezium sluitstenen van de oorspronkelijke ramen nog zichtbaar.

Op het rechterdeel van deel B is de oorspronkelijke zandstenen kroonlijst nog altijd zichtbaar.

De rest van de oorspronkelijke kroonlijst uit zandsteen is verborgen achter geprofileerde dakrandbalken.

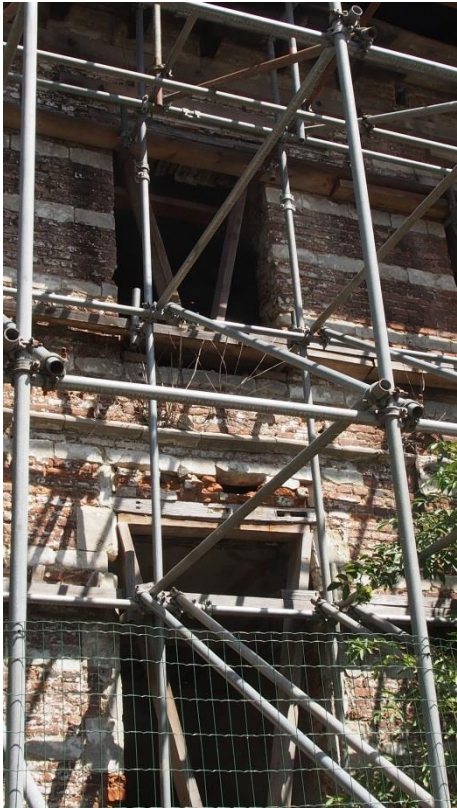
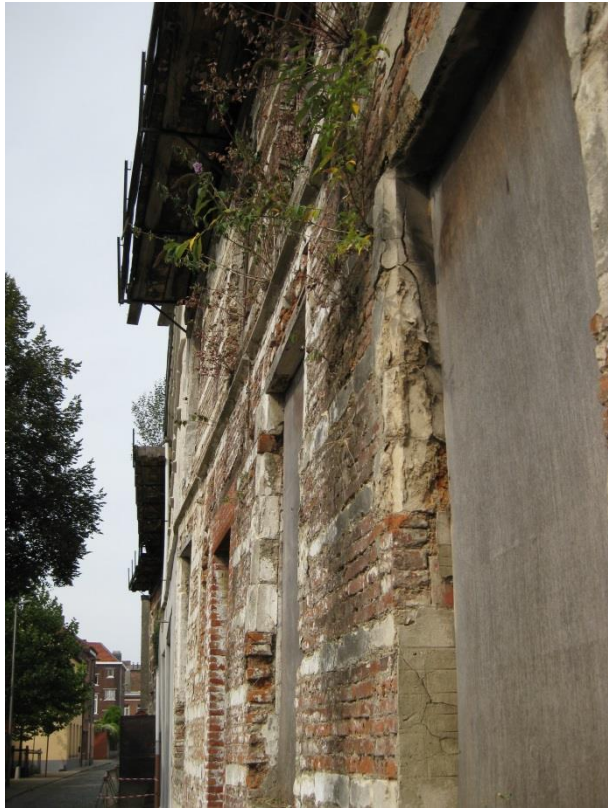
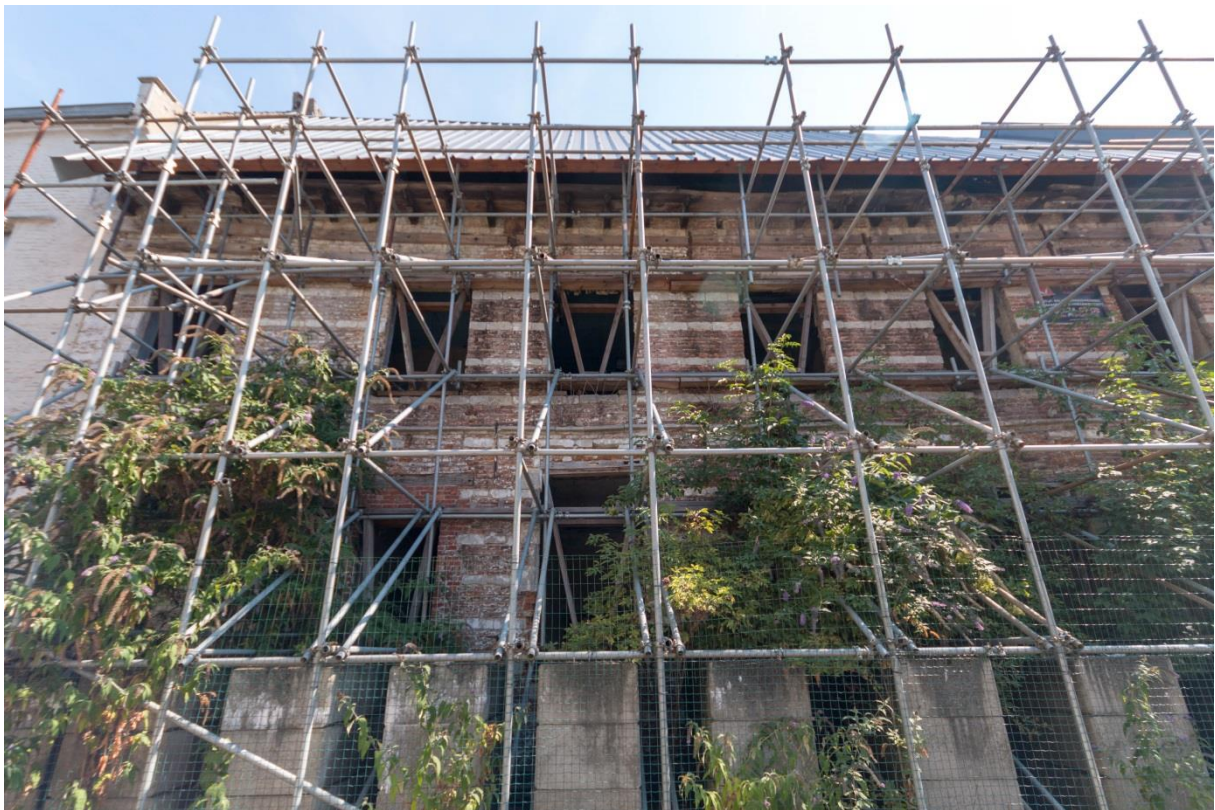
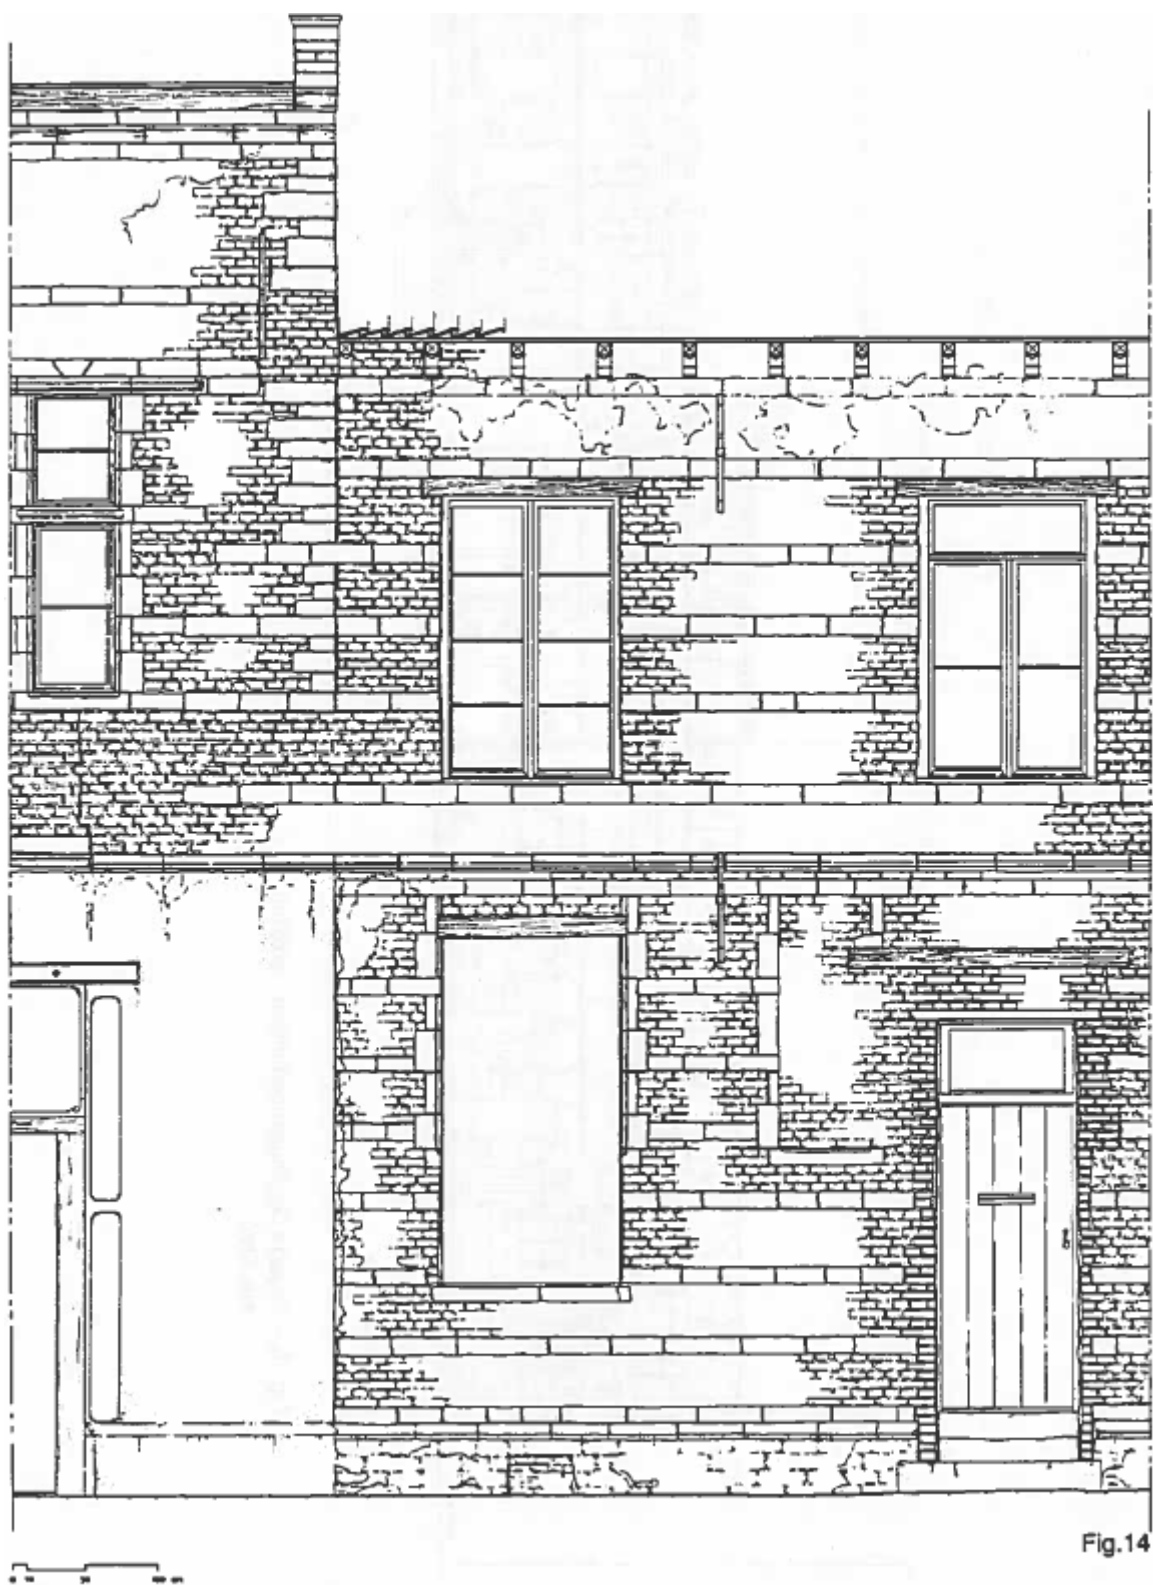
Huis nr 22-24.

Enkel de speklagen, de druiplijst en de dakrandbalken verwijzen naar de oorspronkelijke bouwfase.

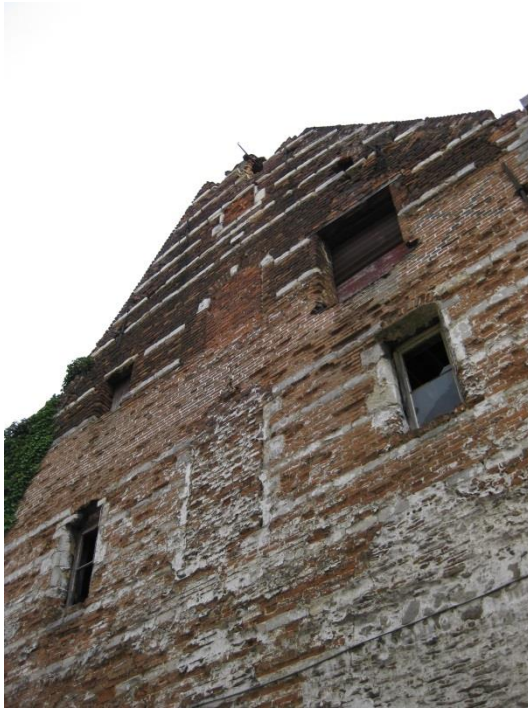
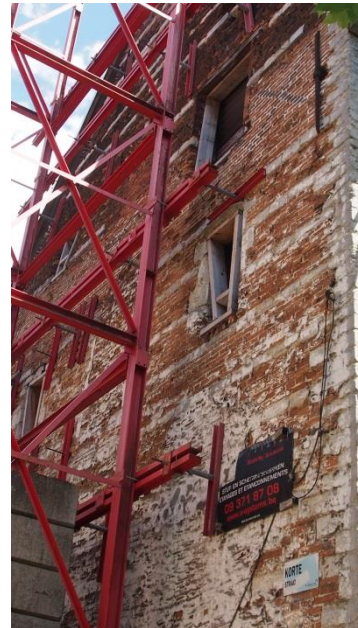
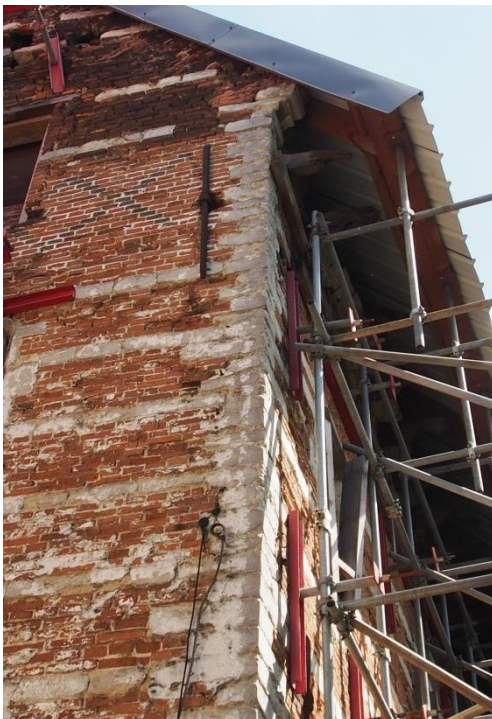
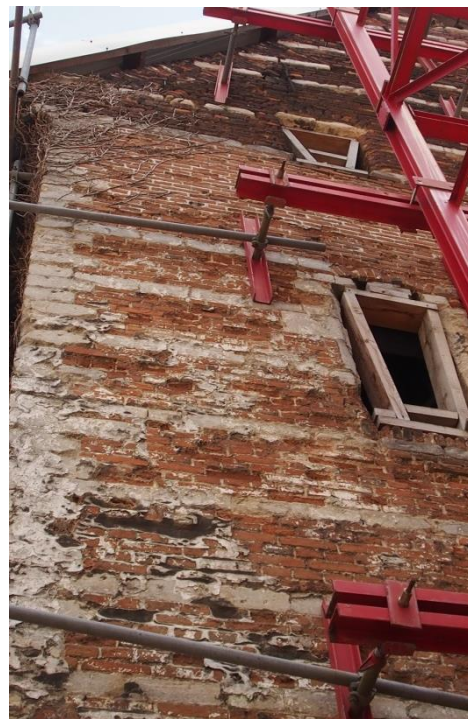
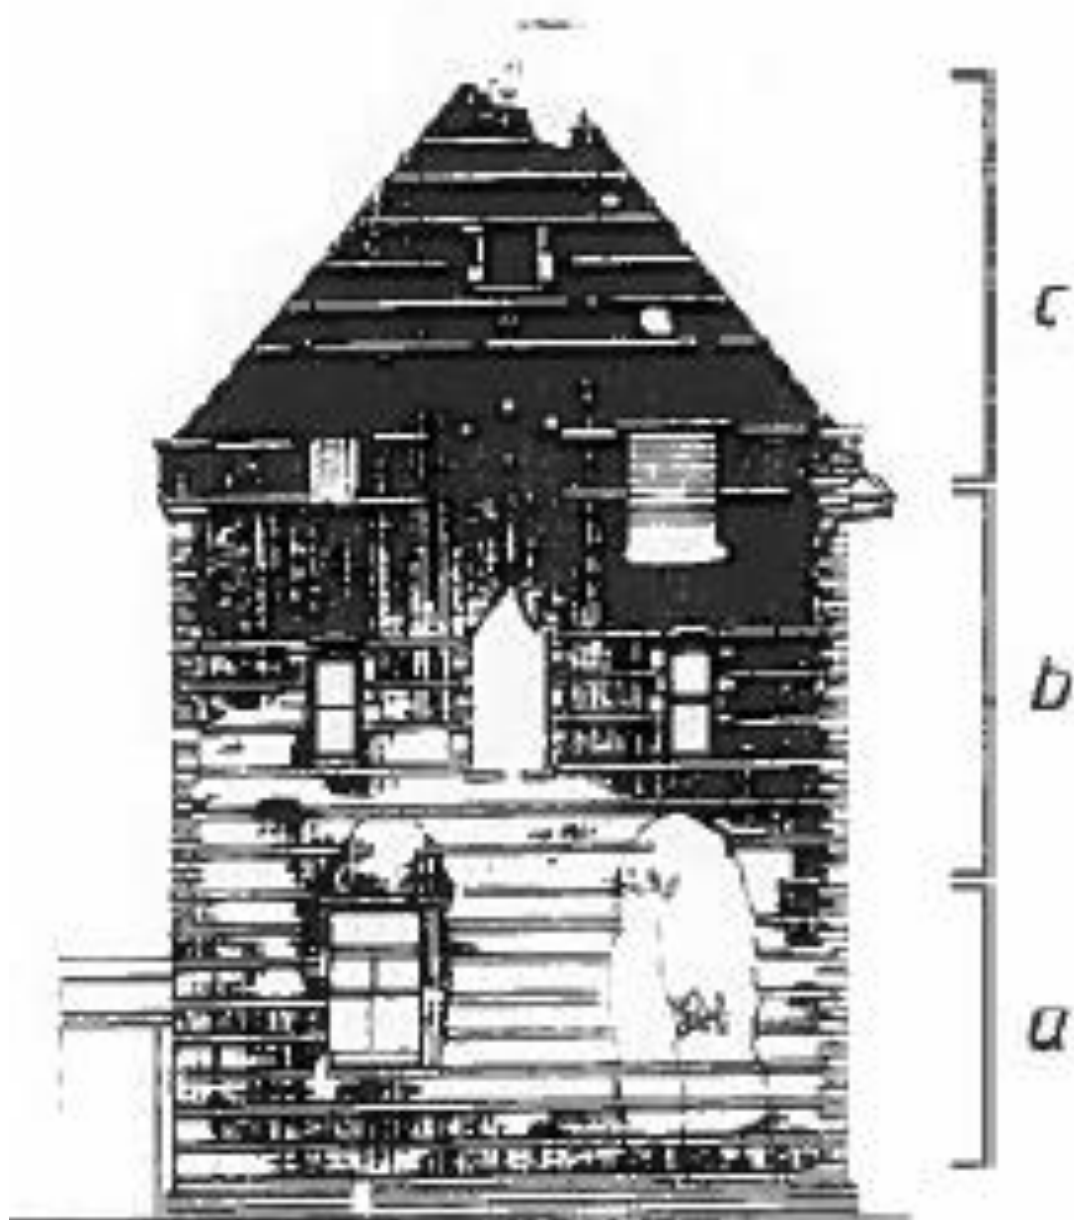
Gevel in sterk verweerde staat. 3 verschillende soorten baksteenmetselwerk te onderscheiden (dit kan wijzen op 3 verschillende bouwfasen):

- Onderste deel: goed bewaard baksteenmetselwerk, licht rood
- Middelste deel: zelfde baksteen, sterk verweerd.
- Bovenste deel: beter bewaard, donkerder baksteenmetselwerk (18<sup>e</sup> E?)  
voegen volledig verweerd.

Voorzien van plint en speklagen, hoek opgebouwd uit zandsteen hoekstenen.

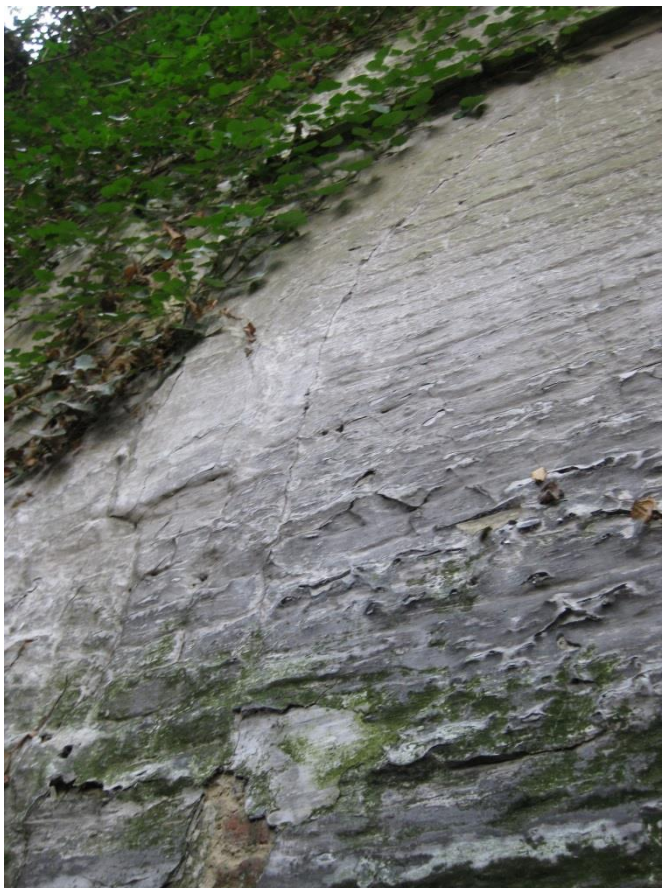
*Afb. 32 fotograaf Brasseur-Trekels*

Huis nr 14-16-18. (B1)

Een druiplijst verdeelt de gevel in 2 verdiepingen.

Op de verdieping zijn er 4 kloosterramen, met dezelfde architecturale kenmerken als deze van de voorgevel. Boven deze ramen loopt een druiplijst en een speklaag met trapeziumvormige ontlastingsstenen in de as van elk raam.

De gevel eindigt met een kroonlijst uit zandsteen, voorzien van stellinggaten.

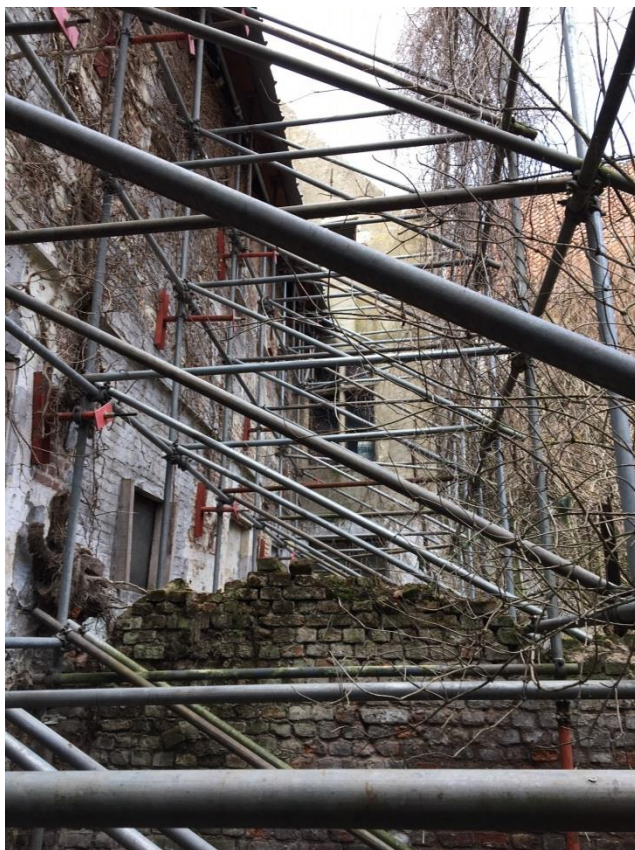
*Afb. 33 fotograaf Studiebureau Rimanque*

Op het gelijkvloers hebben het 1<sup>e</sup>, 2<sup>e</sup>, 4<sup>e</sup> en 5<sup>e</sup> vak brede ramen en een deur (die waarschijnlijk later is toegevoegd). De vakken 3 en 6 zijn gedeeltelijk verborgen en vertonen geen sporen van natuursteen van vroegere raamopeningen.

In de plint zijn 2 openingen voor de kelders zichtbaar.

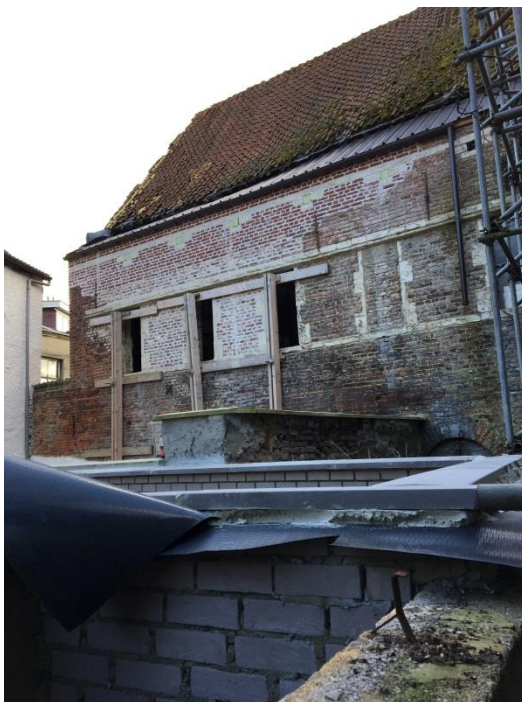
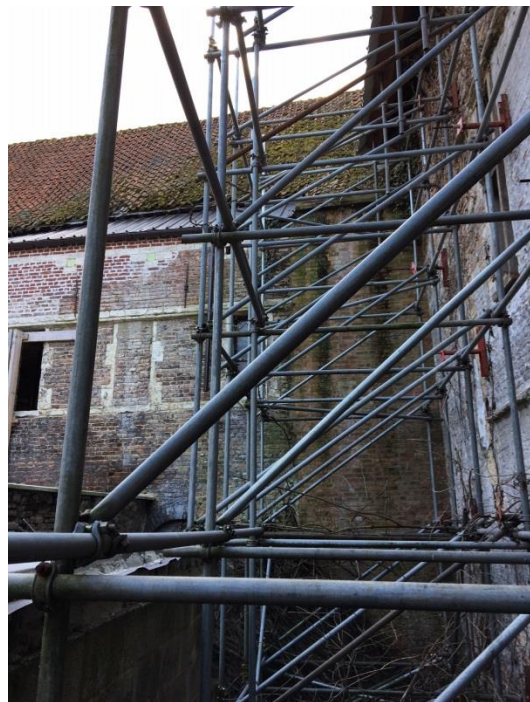
De noordwestgevel heeft 5 kloosterramen op de verdieping. Aan de verbinding met gebouw B werd een verticale strook recentelijk herbouwd. Op gelijkvloers niveau zijn 3 metselwerkbogen zichtbaar boven de aangebouwde constructies. Boven de kloosterramen loopt een druiplijst en natuursteenband met trapeziumvormige ontlastingsstenen in de as van elke opening. Boven de lijn met stellinggaten zijn sporen van dakrandbalken zichtbaar.

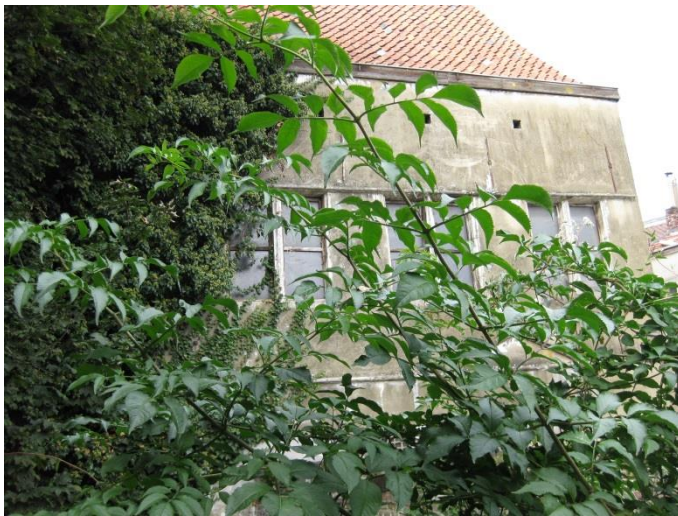
*Afb. 37 fotograaf Brasseur-Trekels*

De zuidoostgevel heeft verschillende types openingen: - 5 dubbele ramen met verticale middenstijl in natuursteen op de verdieping en 5 brede ramen , grotendeels aangepast, op de gelijkvloers. Op gelijkvloers niveau, achter de bepleistering zijn horizontale natuursteenbanden terug te vinden. Boven de 2<sup>e</sup> travee is er een dakkapel met trapgevel. In de 2<sup>e</sup> travee is de plint plaatselijk onderbroken.

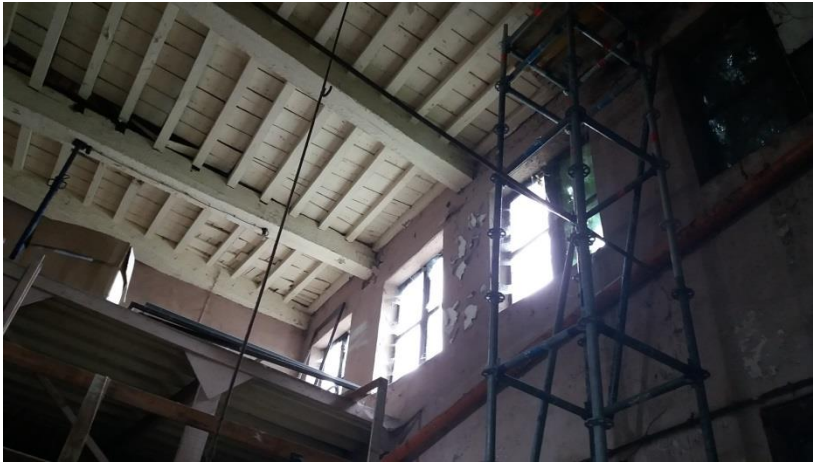
*Afb. 40 fotograaf Studiebureau Rimanque*

Oude betegeling werd vervangen door beton.

De verdiepingsconstructie werd weggenomen en een gotische deur werd verwijderd.

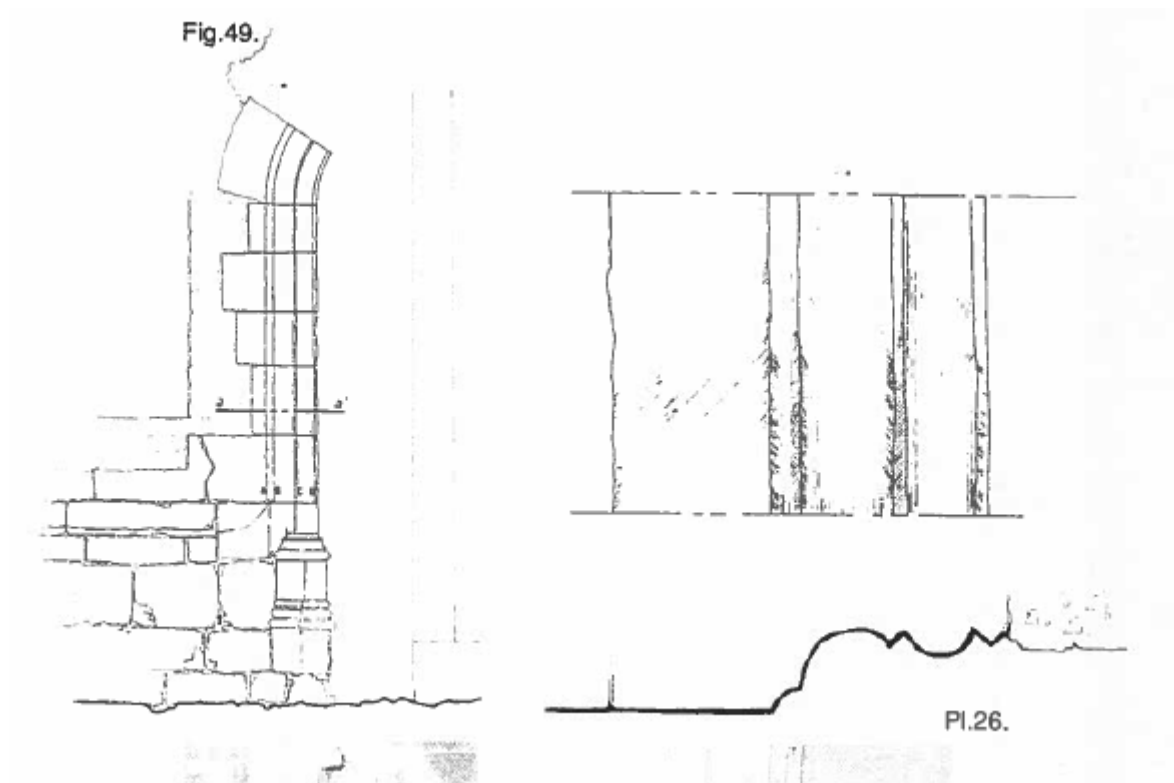
Afb. 51 uit HURLEY S., JORGE A.R., VAN ROMPAEY S., "St. Jans Gasthuis" KULeuven, 1987-1988

*Restanten Gotische deur achtergevel deel B (Afb. 51)*

Restanten van deuromlijsting in natuursteen.

Deze restanten zijn omringd door metselwerk en cement-mortel
