monumentenwacht  
Provincie Antwerpen

<b>Inspectie Bouwkunde</b>	INSPECTIENUMMER : A-02/10541/2014/B
OBJECT	: Bourlaschouwburg
LIGGING : Straat + nr. Gemeente/Stad	: Komedielaats z.n. 2000 ANTWERPEN
WETTELIJKE BESCHERMING	: Monument d.d. 25/03/1938
HUIDIGE FUNCTIE	: Cultuur
ABONNEE	: Het Toneelhuis Dhr. Luk Vandenbosch Orgelstraat 7 2000 ANTWERPEN
INSPECTIEDATA	: 10/02/2014 en 19/02/2014
UITGEVOERD DOOR	: Evi Van de Weyer, Katrien Moens en Sjef Ketelslagers. T: 03 360 52 29 E: <a href="mailto:evi.vandeweyer@admin.provant.be">evi.vandeweyer@admin.provant.be</a>
TOTAAL AANTAL MANUREN	: 30u (ter plaatse)
UITGEVOERDE WERKEN	: Er werden spanbanden rond de loszittende arm van het middelste beeld van vleugel [3] geplaatst (zie opmerking hieronder).
GEBRUIKTE MATERIALEN	: /
VORIGE INSPECTIES	: 30/11/1998 // 09/04/2002 // 21/09/2004 // 13/09/2007 // 27/10/2009 // 16/08/2011
OPMERKINGEN	: Door het regenweer kon Monumentenwacht geen tijdelijke herstellingen met coating uitvoeren. Dak [4] is niet op een veilige manier bereikbaar en kon daardoor enkel aan de noordzijde en van op afstand gecontroleerd worden.  Op 19/02/2014 controleerde Monumentenwacht de uitkragende delen uit natuursteen. De l

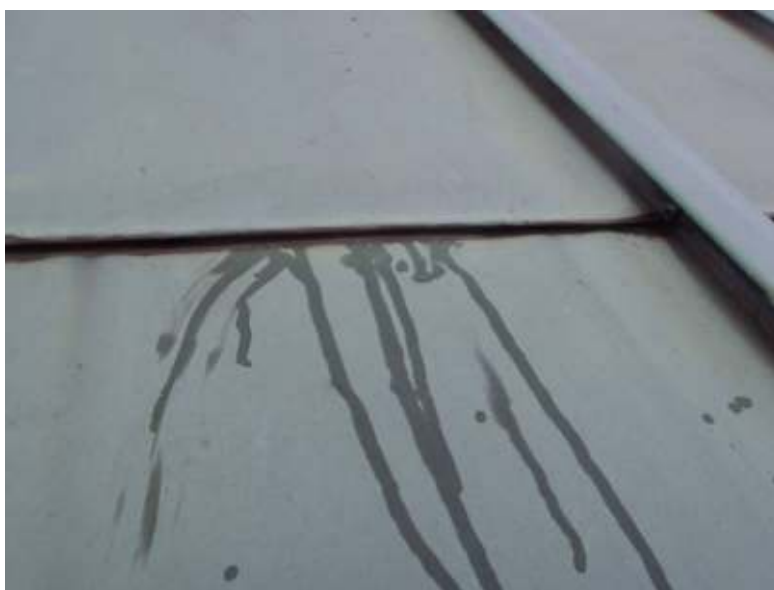
- de roeven die loszitten of beschadigd zijn;
- de minder goede aansluiting tussen de koperen banen onderling;
- enkele soldeernaden in het dakvlak die ingescheurd zijn;
- verschillende afdekslabben die onderaan de roeven zijn weggefallen;
- op de plaatsen waar het koper door riooldampen verkleurd is en daardoor poreuzer is geworden.

Dak [2], zuidelijke dakvlak (ter hoogte van een van de oostelijke dakramen). Dak [3], aansluiting tussen de koperen banen onderling.

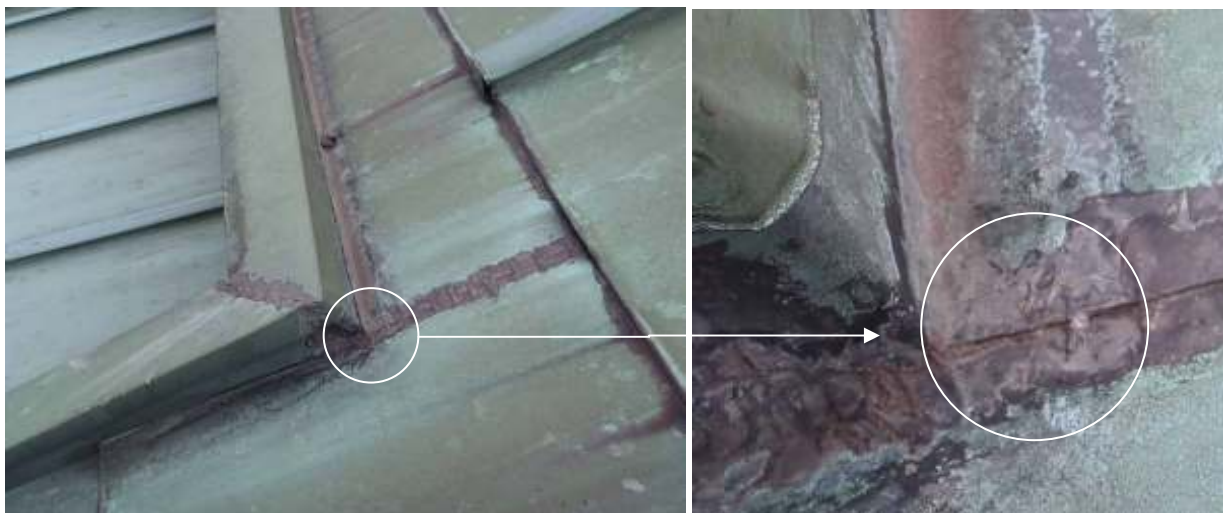
Ter hoogte van de rookkoepels zijn er lekken (zie ook 2.2.).  
 Het regenwater dat zich bovenaan de rookkoepels verzamelt, sijpelt via de ingescheurde soldeernaden in het koper op de hoeken van de koepels naar binnen (zie 3.1. // 6.2.3.).

*Dak [1]-noord, middelste rookkoepel, bovenaan de westelijke hoek.*

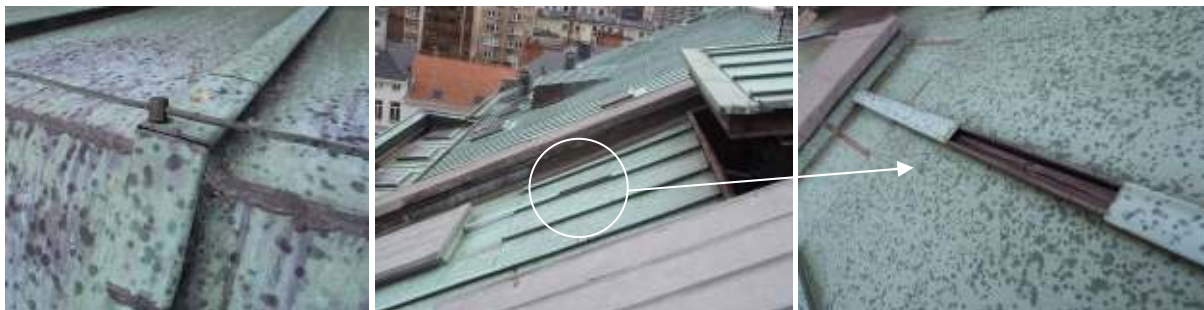
Op de nok zijn enkele soldeernaden bovenop de roeven ingescheurd, waarlangs water naar binnen sijpelt. In het zuidelijk dakvlak was een roef uitgezakt. Deze werd door Monumentenwacht terug geschoven.

*Ingescheurde soldeernaad op de nok.*

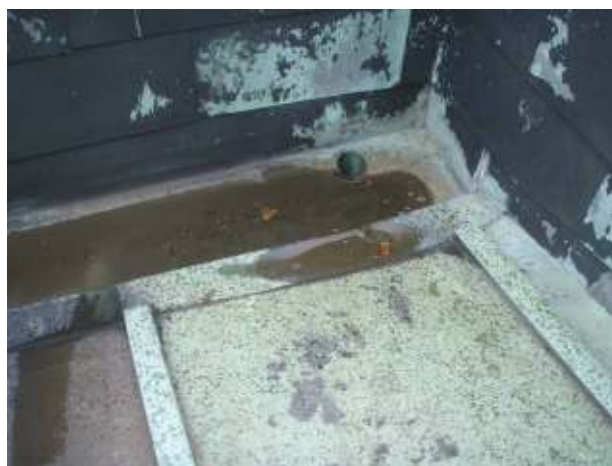
De dakvlakken zijn verzakt. Deze verzakkingen wijzen op gebreken aan de dakstructuur (zie 3.1. // 6.2.).

*Dak [6], verzakking in de noordoostelijke hoek.*

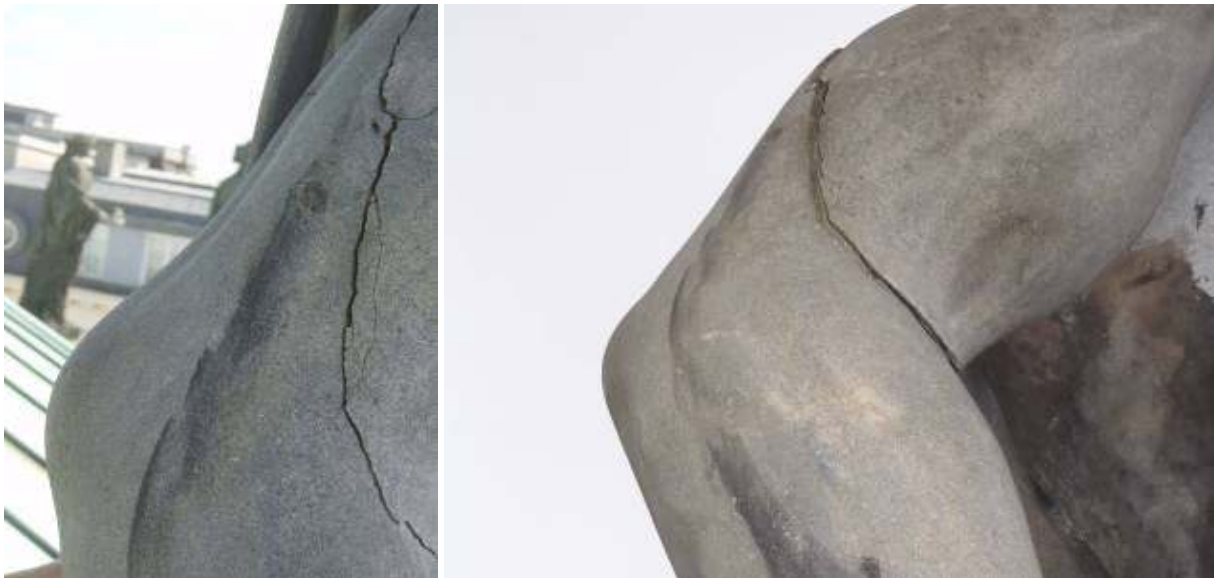
Bovenaan de rechterarm van het middelste beeld (Muziek) is het steenwerk ingescheurd ter hoogte van een roestige verankering. Deze scheurvorming is sinds de vorige inspectie in 2011 toegenomen. Monumentenwacht plaatste spanbanden om de arm bovenaan tijdelijk te verankeren. De arm is onderaan nog met een roestvrije dook verankerd.

*Scheurvorming bovenop elleboog 2011 en nu.*

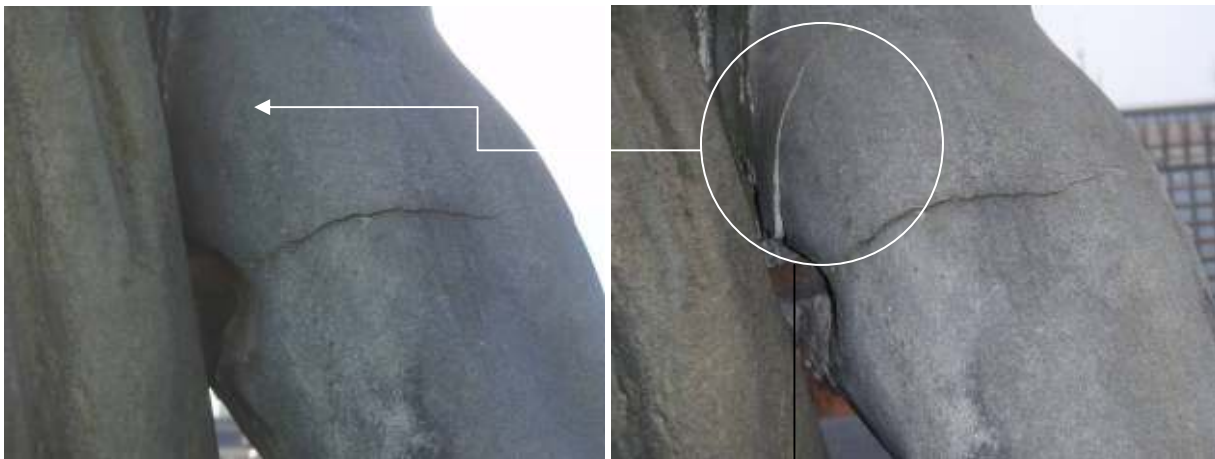
*Scheurvorming onderaan elleboog 2011 en nu.*

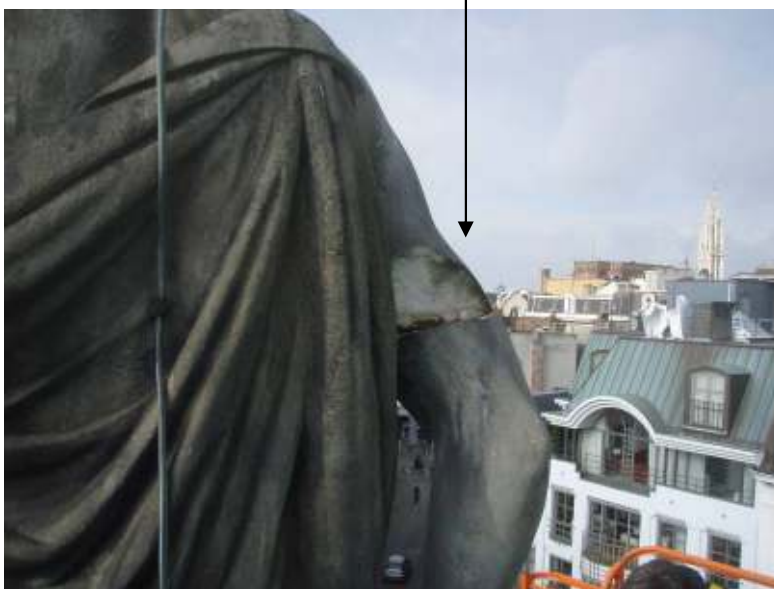
*Na het wegnemen van het loszittend stuk.*

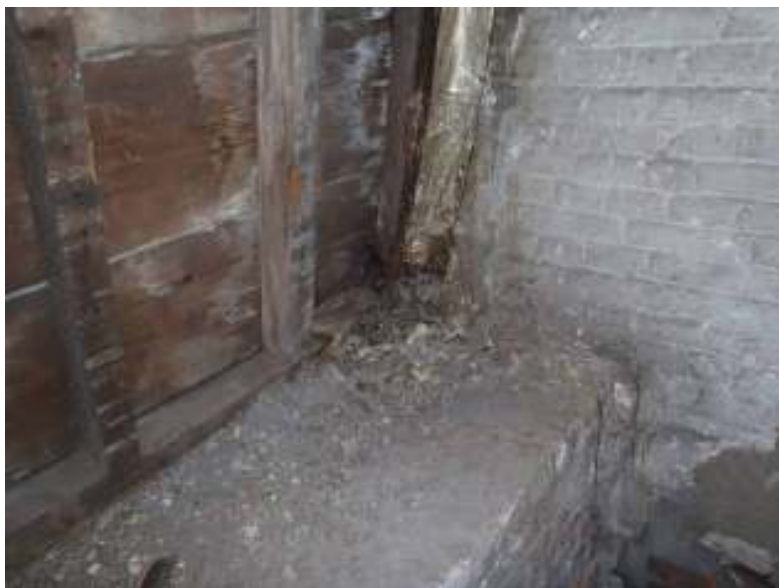
Het betreft hier een aantasting van huiszwam maar de toestand is momenteel droog. Vochtopname kan de huiszwam opnieuw activeren.

*Dak [1]-noord, in de oostelijke hoek.*

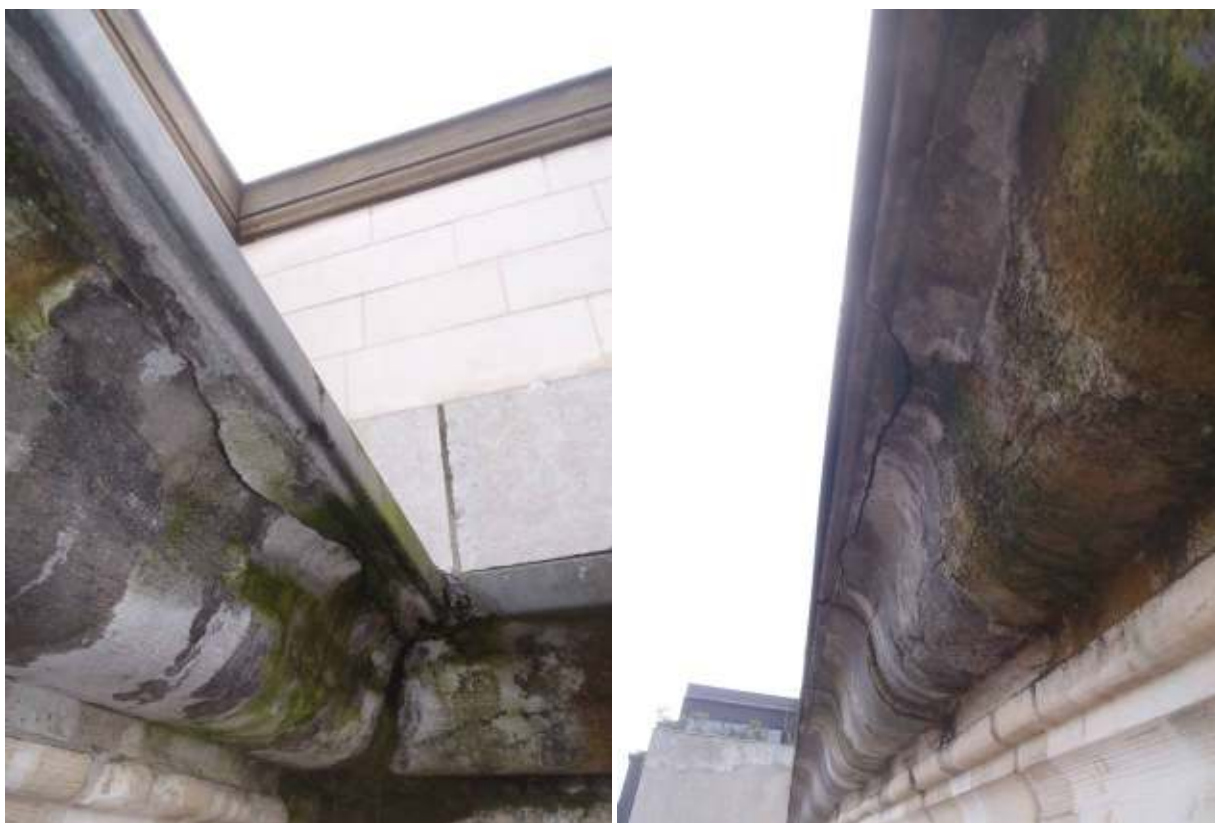
*Vleugel [4]/[6], scheurvorming in de blauwe steen van de kroonlijst (door roestvorming aan de vernageling van de bekleding).*

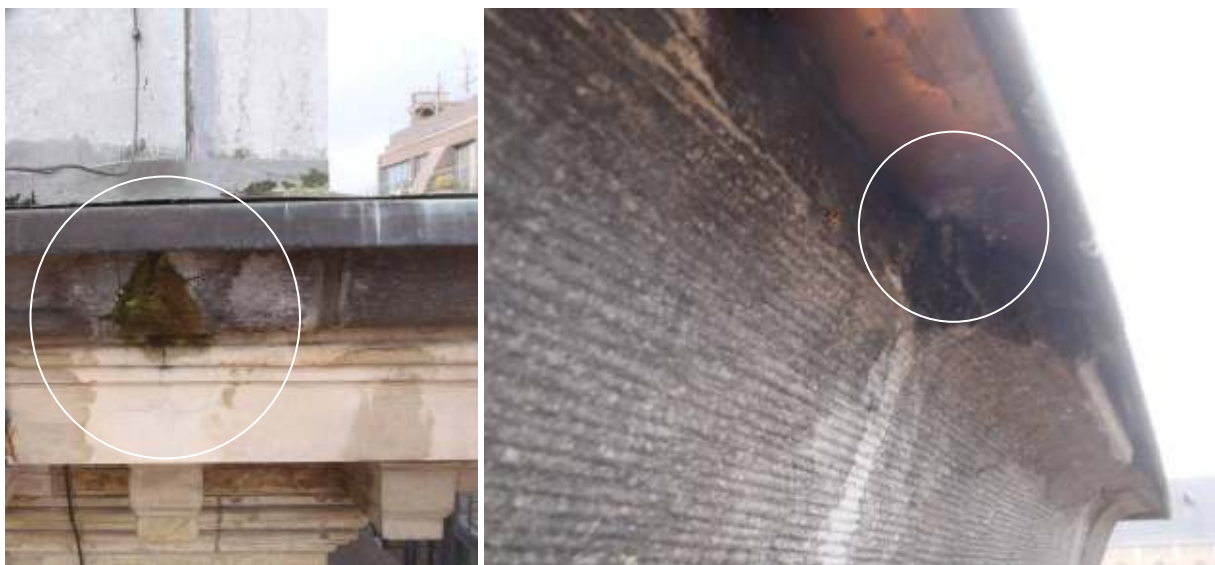
*Vleugel [6]-oost, voor en na verwijderen van het loszittend stuk (door roestvorming aan de vernageling van de bekleding-rechtese cirkel).*

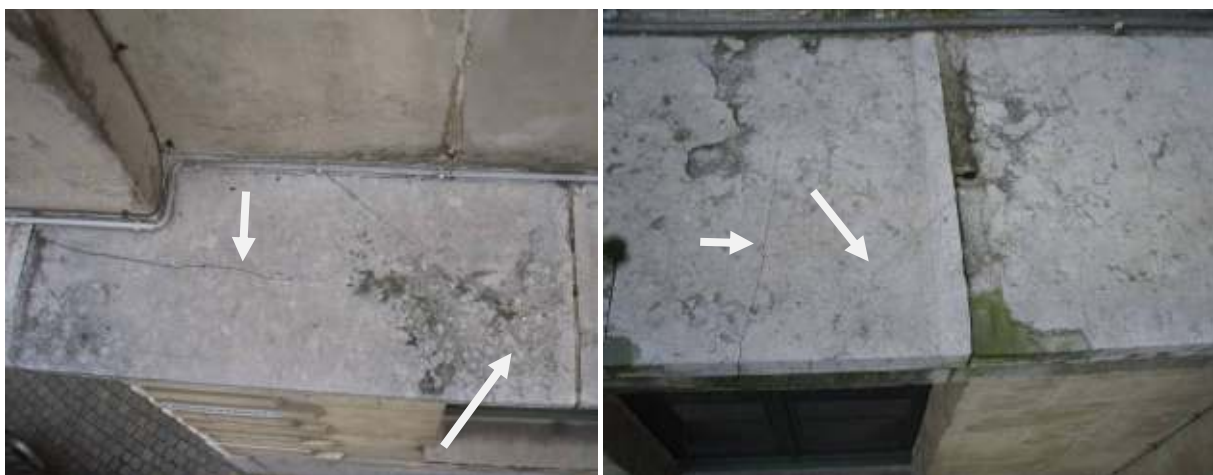
*Vleugel [2]-zuid, scheurvorming in de westelijke hoek van de waterlijst.*

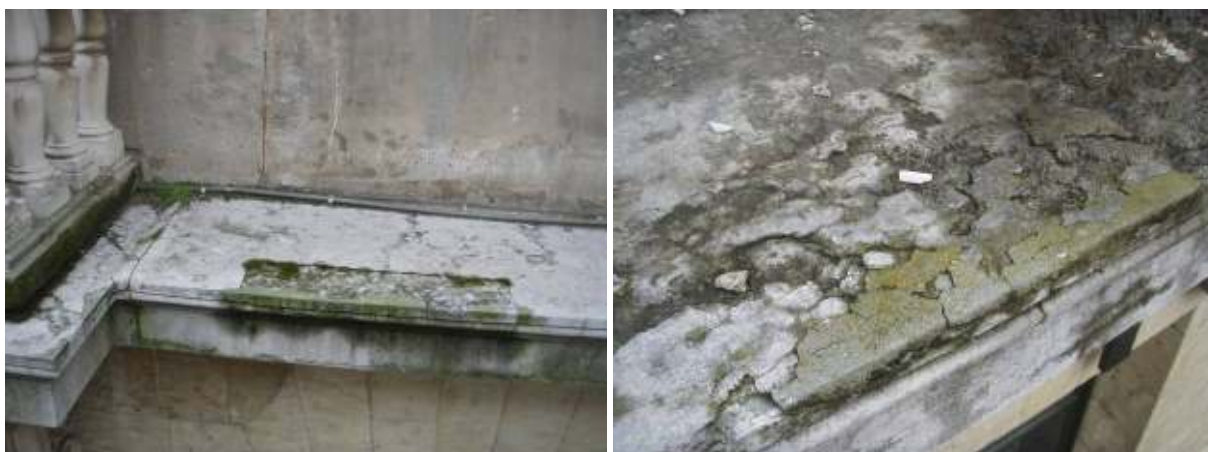
*Vleugel [2]-zuid, afbrokkeling in de westelijke hoek van de waterlijst.*

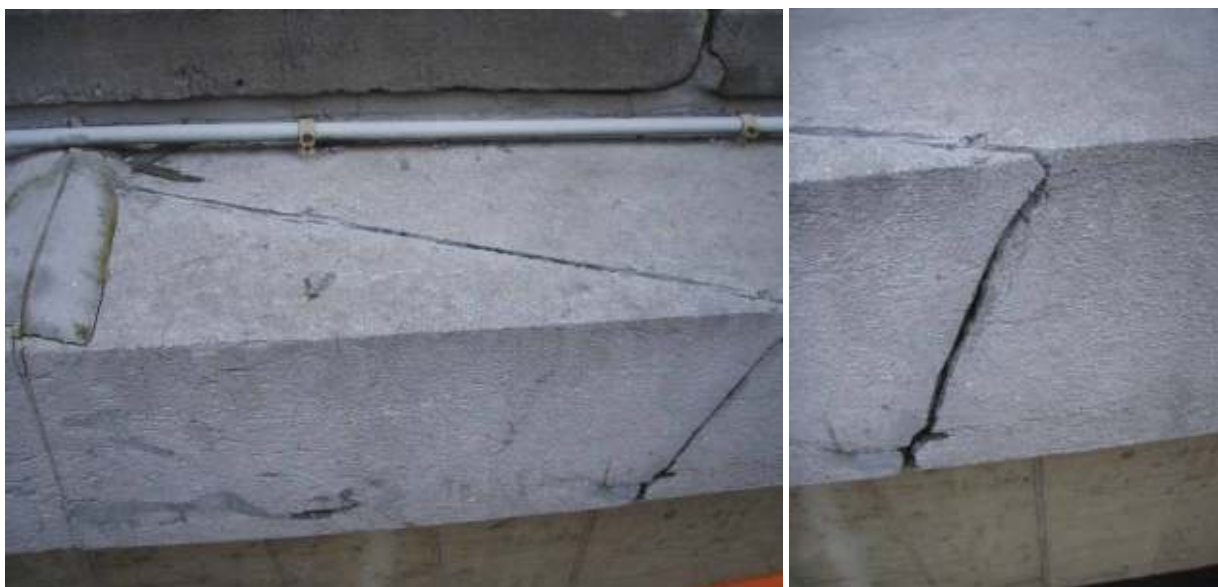
*Vleugel [7]-zuid, scheurvorming in de waterlijst.*

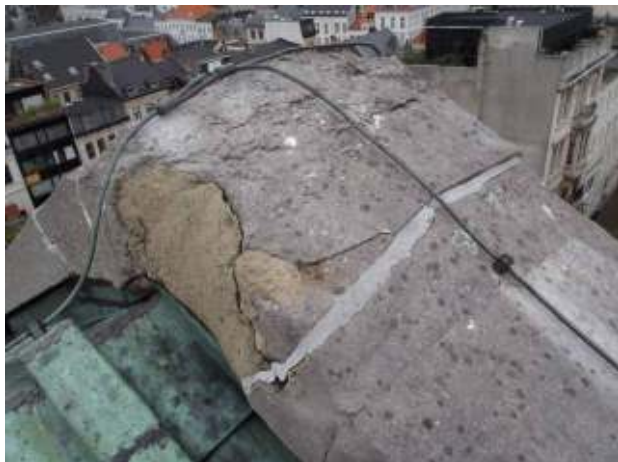
<p><i>Bovenaan de oostelijke tuitgevel.</i></p>
Vleugel [2]			M		<p>De scheurvorming in het noordelijke schouderstuk zal door vochtindringing toenemen.</p>

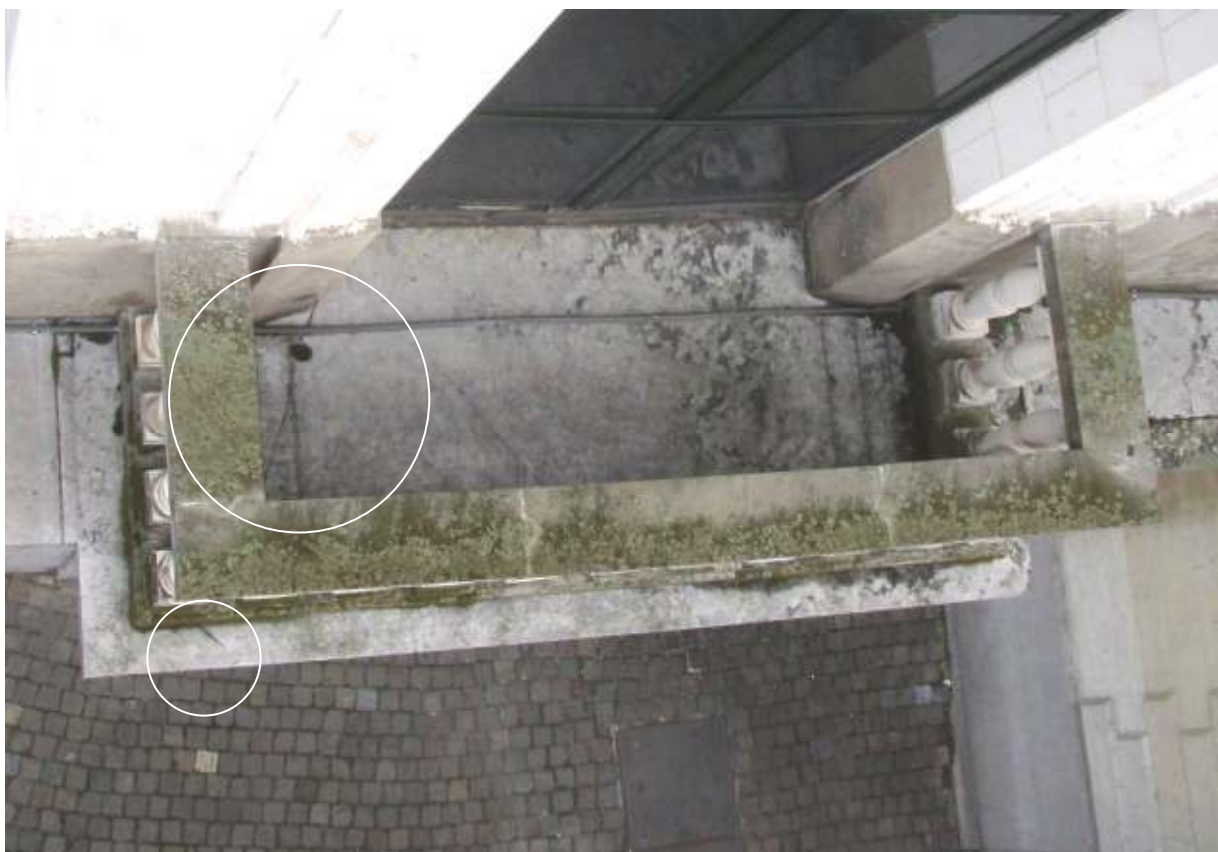
*Vleugel [2]-zuid,afbrokkelen oppervlak balkonvloer en in cirkel: scheurvorming.*

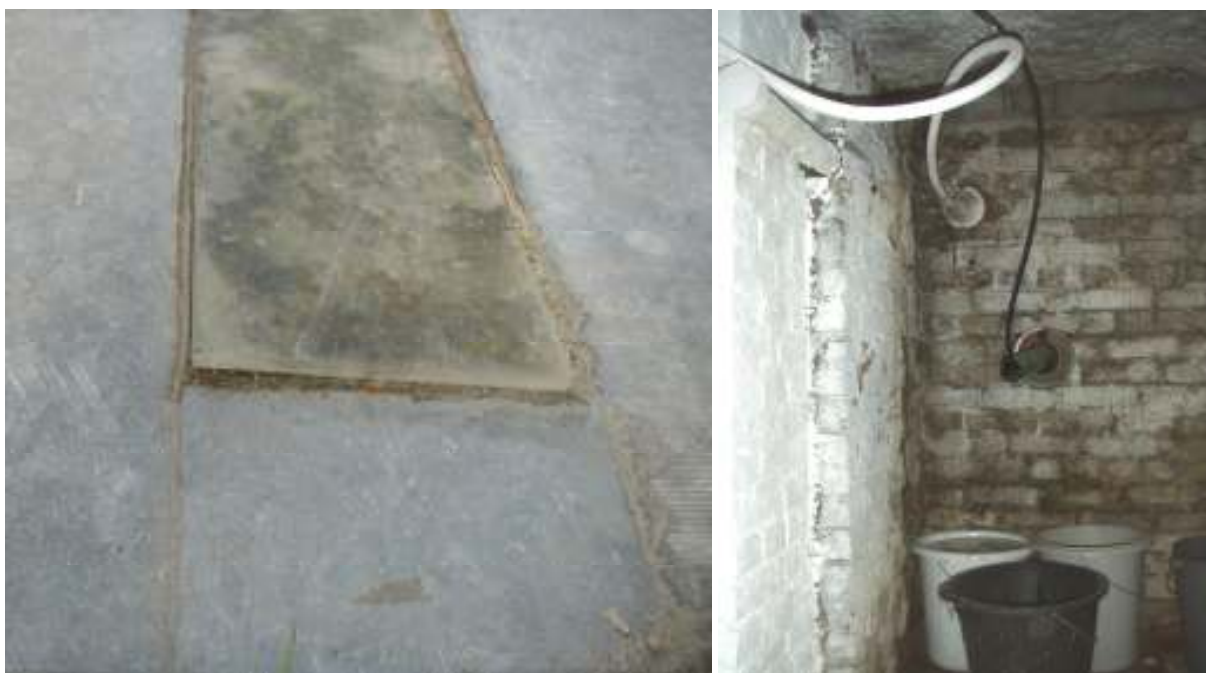
De afwerking met glasplaten boven de kelderopeningen is niet overal volledig waterdicht afgewerkt. Een dergelijke afwerking laat geen verluchting toe.

*Niet waterdichte aansluiting van de glasplaat met de bestrating ten zuiden van het gebouw en gevolg in de kelder.*
