**monumentenwacht**  
Provincie Antwerpen vzw

| <b>Inspectie interieur</b> | | INSPECTIENUMMER : A-02/10541/2014/I |
| OBJECT | : | Bourlaschouwburg |
| INSPECTIEDATA | : | 7/10/2014 // 4/11/2014 // 4/12/2014 // 5/12/2014 //<br>22/12/2014 // 19/01/2015 // 2/02/2015 |

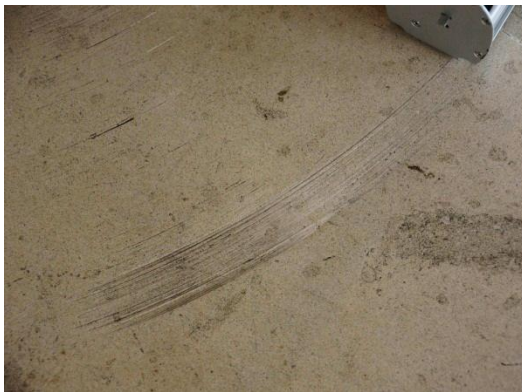
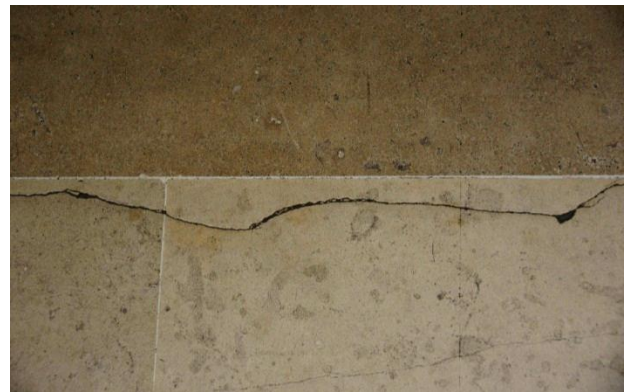
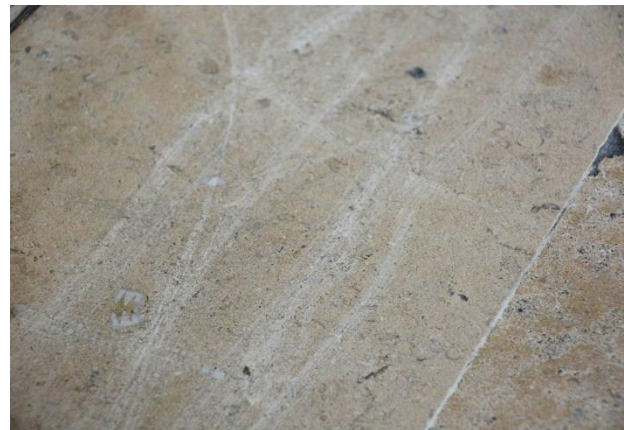
De vloer bestaat vermoedelijk uit Comblanchien (en is vermoedelijk vernieuwd in de jaren '90). Her en der zijn er sleepsporen. Plaatselijk heeft de steen een zettingsbarst. Aan de ingang zijn er plaatselijk krassen.

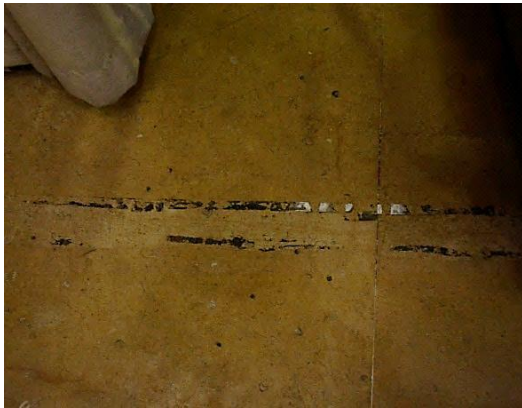
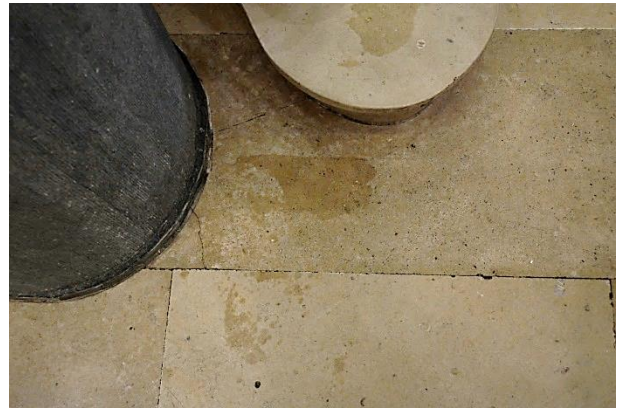
Naast de trap zitten er enkele vlekken in de steen. Er zijn ook lijmsporen (ter hoogte van een bar).  
→ Zie aanbevelingen 3. Preventieve maatregelen.

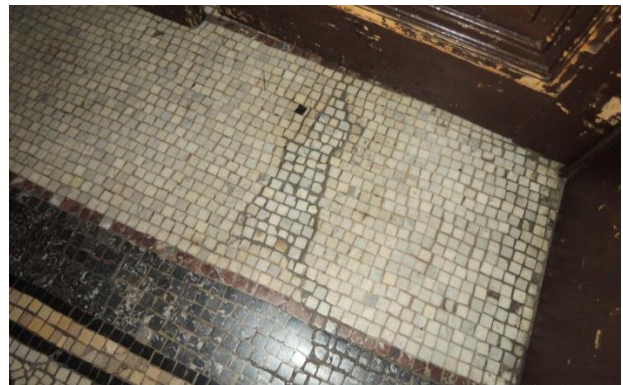
De vloer bestaat uit veelkleurige mozaïekjes. De florale boorden zijn eveneens in mozaïek. De vloer heeft op meerdere plaatsen dilatatiescheuren. Deze zijn hersteld. De herstellingen tekenen zich licht af.

Plaatselijk zijn er ook lacunes ingevuld met cement of is er cement over de steentjes gestreken.

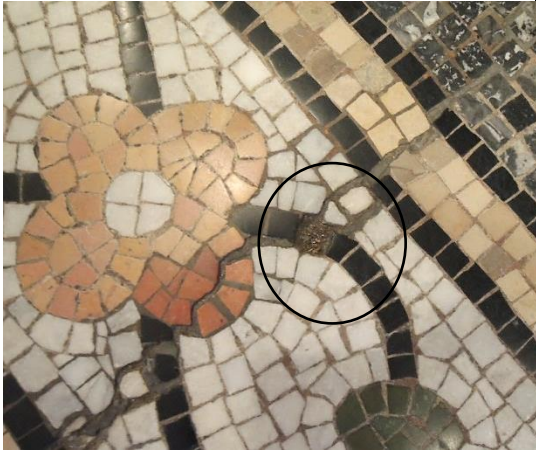
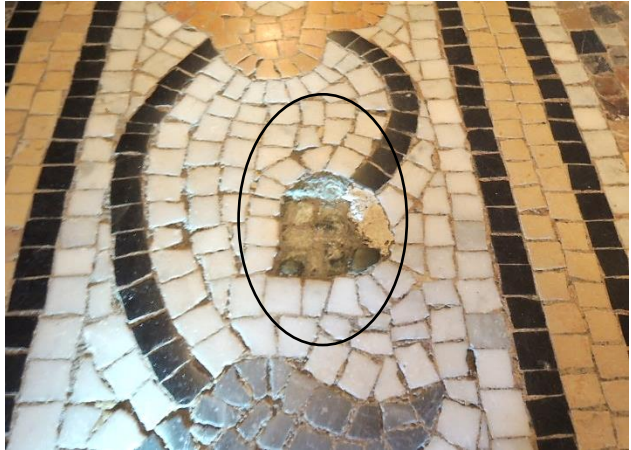
| Voorwerp | | | | | | Toelichting | 16 |
|---|--|--|--|--|--|---|---|
| | | | | | | <p>In de beide vestiaires en ter hoogte van de trappen naar de inkomhal ontbreken er enkele mozaïekjes. Aan de zuidzijde (vestiaire) zijn een aantal groene steentjes (floraal motief) afgesleten.<br/>→ Zie aanbevelingen, 1. Conservatie en restauratie.</p> | |

| <p><i>Mozaïekvloeren en trapbordessen</i></p> <p>Laat een conservator-restaurateur van mozaïekvloeren:</p> <ul style="list-style-type: none"> <li>- de ontbrekende steentjes aanvullen;</li> <li>- de losliggende steentjes vastzetten;</li> <li>- de open barsten opvullen met aangepaste mortel;</li> <li>- de cementsluier verwijderen;</li> <li>- verfsporen verwijderen;</li> <li>- de roestvlekken - indien gewenst - zo goed mogelijk verwijderen;</li> <li>- advies geven voor het toekomstig onderhoud.</li> </ul> | <p>1.2.1 Niveau 1 (parterre)</p> <p>1.4.2. Niveau 3 (tweede balkon-vestiare)</p> <p>1.6.1. Niveau 5</p> |

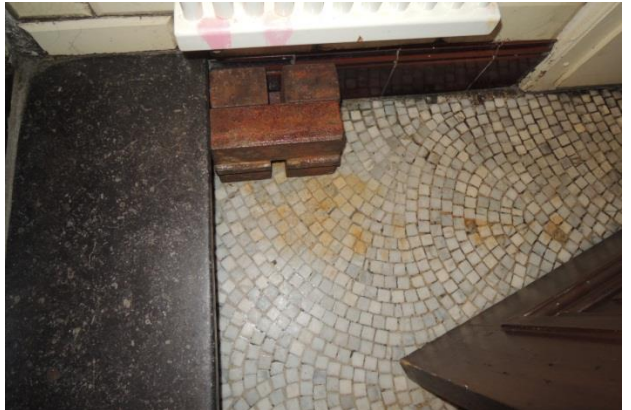
| Voorwerp | | | | | | Toelichting | 16 |
|---|--|--|--|--|--|---|---|
| | | | | | | <p>Over de vloer loopt een roze, plakkerig spoor. Het gaat vermoedelijk om iets dat gelekt heeft over bijna de gehele rondgang.<br/>→ Zie aanbevelingen, 4. Courant onderhoud</p> | |

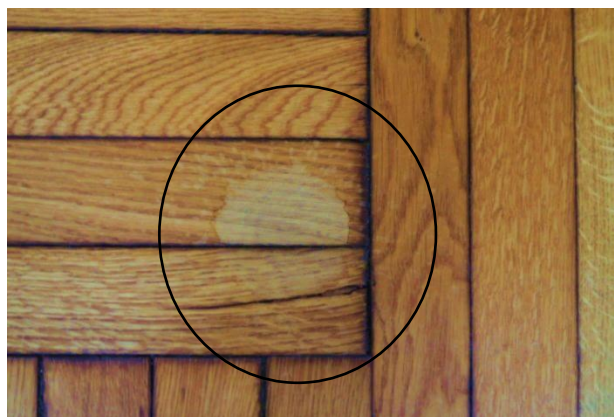
De vloer rondom de zaal bestaat uit parket in verschillende houtsoorten. De parket is recent gerestaureerd. Hierbij zijn grote delen vervangen. Plaatselijk is er een vochtvlek. Preventie en correct onderhoud zijn noodzakelijk om de vloer lange tijd in een goede staat te houden.  
→ Zie aanbevelingen 4. Courant onderhoud.

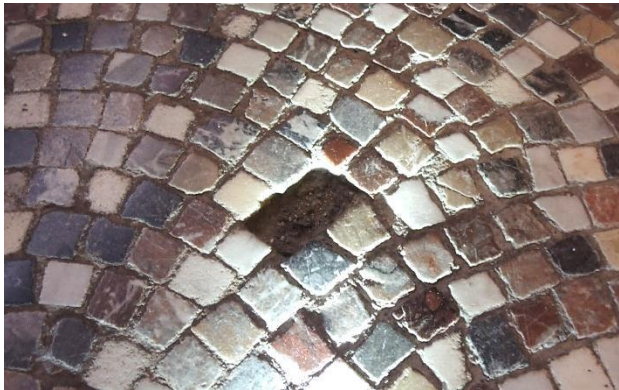
| <p>1.4.2. Overige</p> | | R | | | | <p>In de vestiaires, zijlokalen en de toiletten liggen mozaïekjes.</p> <p>De zijlokalen zijn op slot en werden niet gecontroleerd. De vloeren in de toiletten zijn stabiel. In de noordelijke vestiaire ontbreken twee mozaïekjes.</p> <p>→ Zie aanbevelingen, 1. Conservatie en restauratie.</p> |

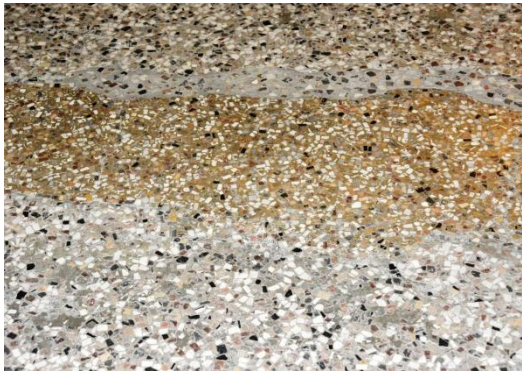
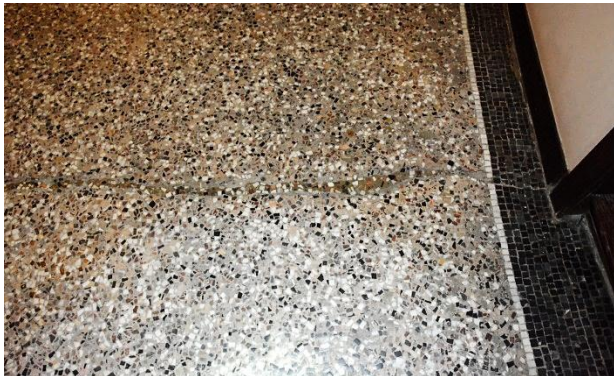
| <p><b>1.5. Niveau 4 (derde balkon)</b></p> <p>1.5.1. Rondgang</p> | | R | | | | <p>De vloer bestaat uit terrazzo met een eenvoudige decoratieve boord in mozaïekjes.</p> <p>De toiletvloeren zijn geheel in mozaïek.</p> <p>De vloer heeft op meerdere plaatsen dilatatiescheuren. Deze zijn hersteld. De herstellingen tekenen zich licht af.</p> |
| | | | | | | <p>Er zijn hierdoor zeer plaatselijk ook steentjes verdwenen. Bij het poetsen van de vloer zal hier gemakkelijk water inlopen.</p> <p>→ Zie ook 1.4.1.</p> <p>→ Zie aanbevelingen, 1. Conservatie of restauratie.</p> <p>→ Zie aanbevelingen, 4. Courant onderhoud</p> |

| <p><i>Terazzovloeren</i></p> <p>Laat een conservator-restaurateur van granito/terrazzovloeren:</p> <ul style="list-style-type: none"> <li>- de open voegen/barsten opvullen met een aangepaste mortel;</li> <li>- advies geven voor het toekomstig onderhoud.</li> </ul> | <p>1.5.1. Niveau 4 (derde balkon)</p> |

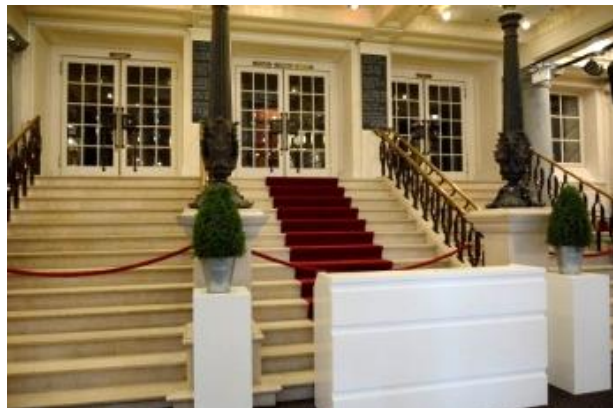
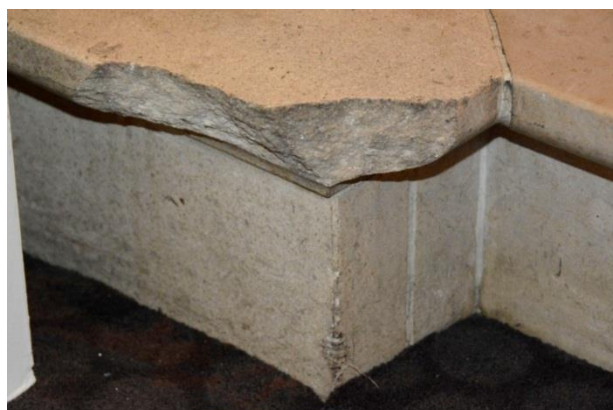
### 2.1. Trap Inkomhal tussen niveau 0 en 1

De trap is vermoedelijk in Comblanchien.  
Vooral onderaan is er mechanische schade en  
ontbreken er stukken.  
→ Zie aanbevelingen, 3. Preventieve maatregelen

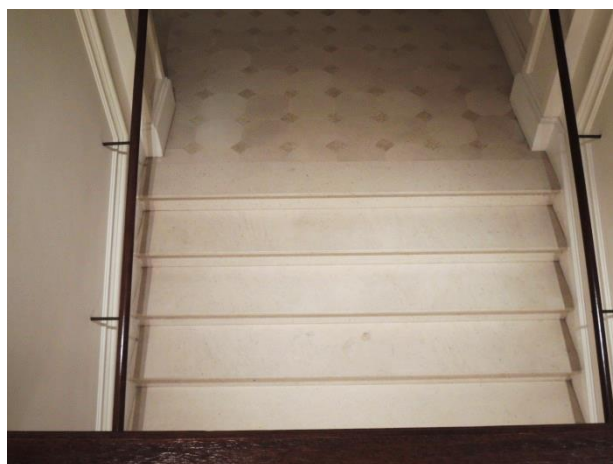
### 2.2. Trap A (noord) en B (zuid) Niveau 0 tot niveau 4 (3<sup>de</sup> balkon)

De zichtbare delen van de trap zijn volledig in steen  
(vermoedelijk Comblanchien). De onderbouw kan  
niet gecontroleerd worden.  
Trap A is in goede staat. Her en der is er  
mechanische schade zonder dat dit gevaar oplevert.

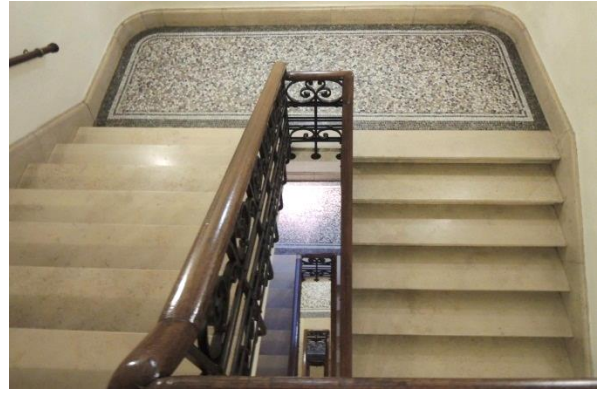
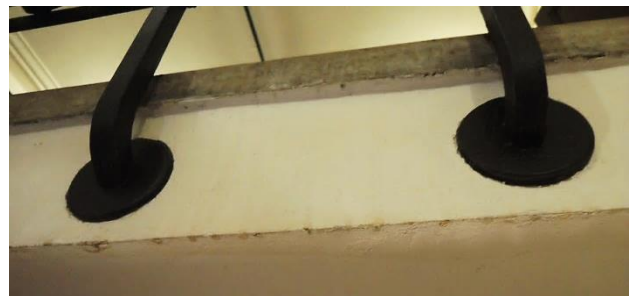
Trap F

De onderbouw van de trappen kan niet gecontroleerd worden.  
De aantreden bestaan uit platen in (vermoedelijk) Comblanchien (Franse kalksteen).  
De bordessen zijn uitgevoerd in mozaïek.  
De trapleuningen bestaan uit beschilderd smeedwerk en een geverniste eiken handgreep.  
De trappen zijn algemeen en structureel in goede staat. Ze vertonen normale slijtage.  
Plaatselijk is er vocht over de bordessen gelopen bij het poetsen. In de diepere delen van de balustrade zit stof.  
→ Zie aanbevelingen 4. Courant onderhoud.

In de muren zit verspreid vochtschade (zeker bij trap F is dit opvallend).  
→ Zie ook het bouwkundig rapport (4, 5.8. en 6.2.).

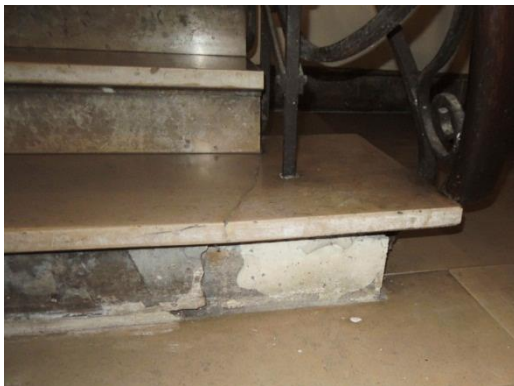
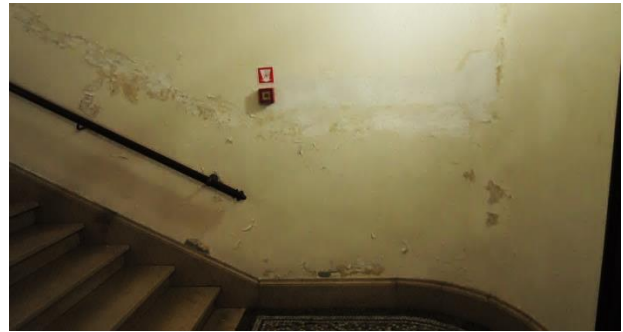
Trap E

De bloktrede is hersteld. De plint is op niveau 0 beschadigd door vocht.

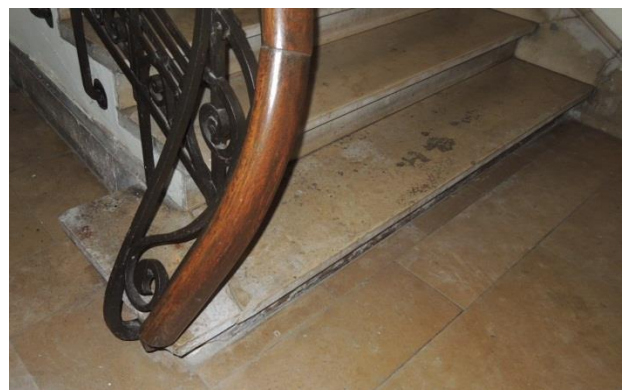
Trap F

De bloktrede is sterk verweerd en onderaan afgebrokkeld.

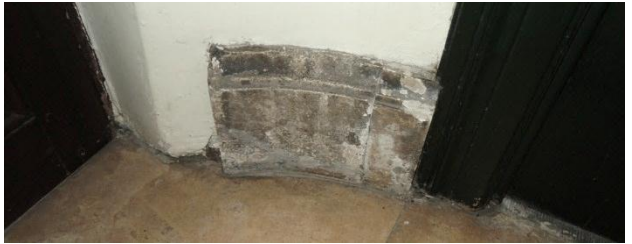
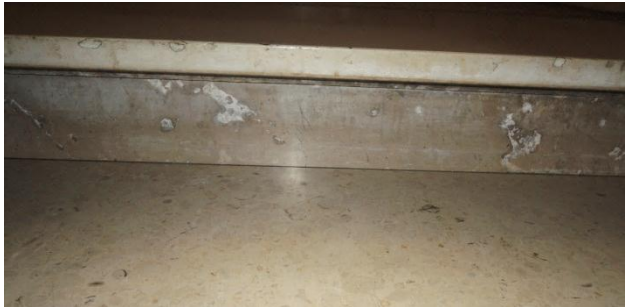
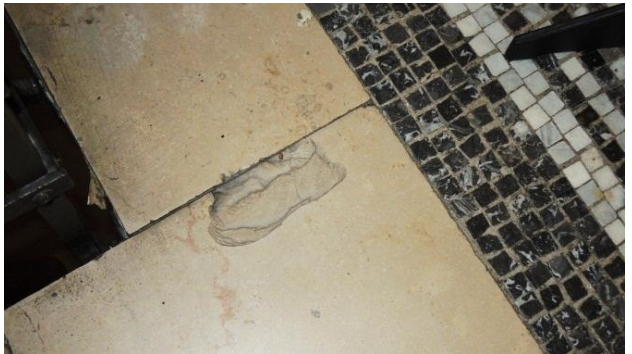
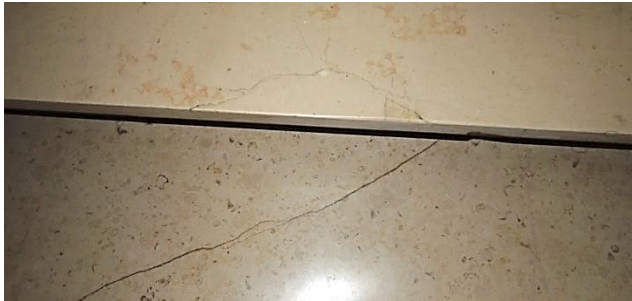
| | | | | | | <p>De plint op niveau 0 is sterk verweerd.</p> <p>De optrede van de vierde trede vertoont zoutuitbloeiingen.</p> <p>Ter hoogte van de parterre en de het eerste balkon is er plaatselijk mechanische schade.</p> <p>Net voor de doorgang naar het tweede balkon is er vermoedelijk ooit iets op een trede gevallen.</p> |

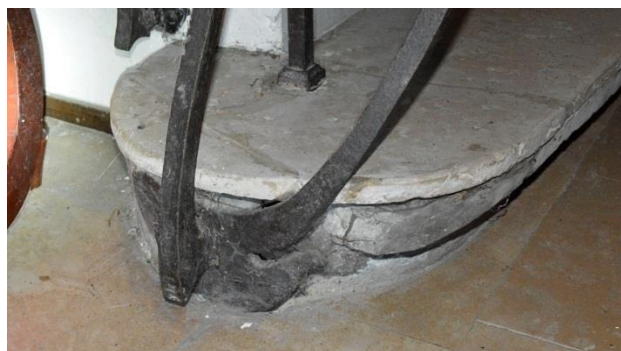
Onderaan (niveau 0) is de eerste traprede beschadigd ter hoogte van de balustrade. Mogelijk gaat het om mechanische schade of interne roestvorming (door een roestige verankering).

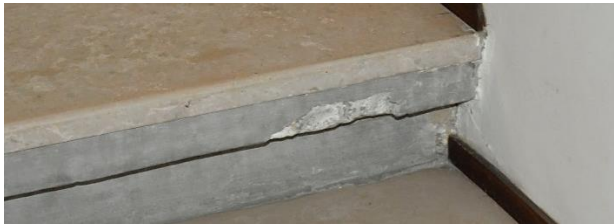
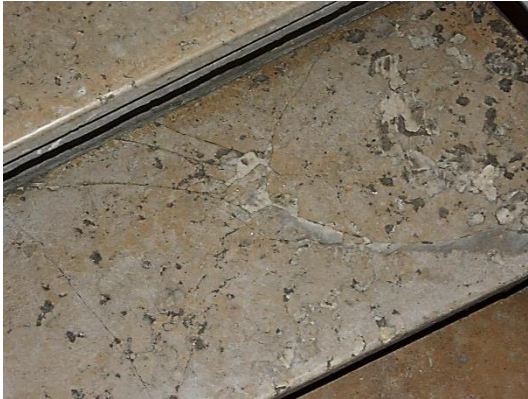
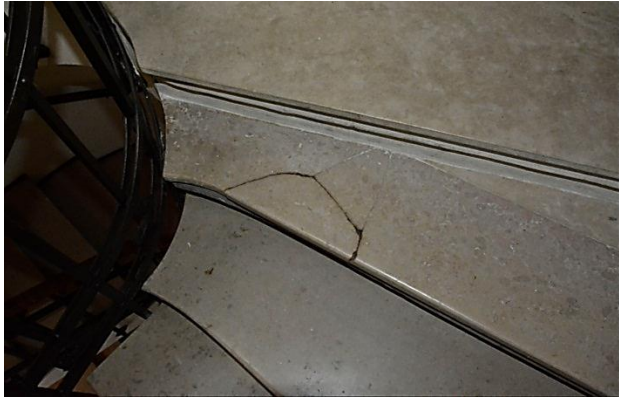
Op verschillende plaatsen zijn er mechanische beschadigingen.

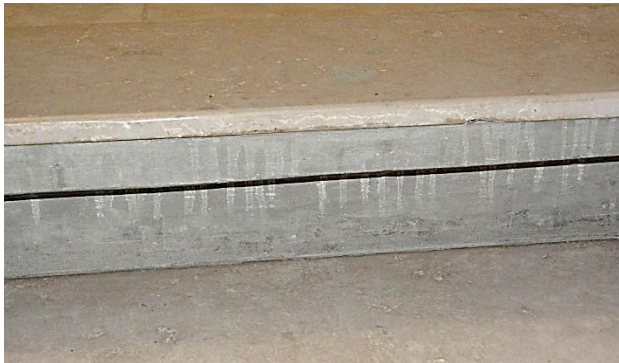
| | | | | | | <p>Plaatselijk zijn er druipsporen vermoedelijk van vochtig onderhoud.<br/>→ Zie aanbevelingen, 4. Courant onderhoud</p> |

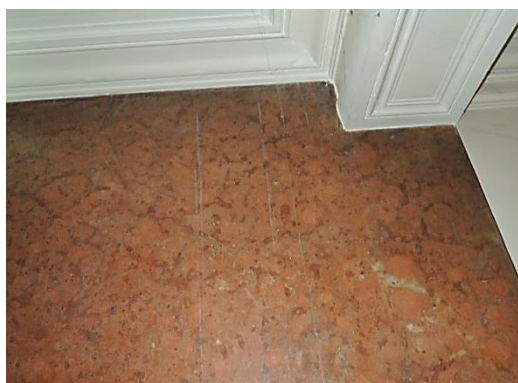
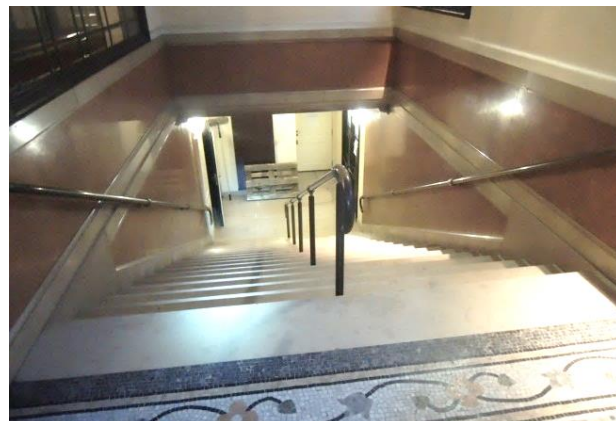
Trap J

De bordessen op niveau 1 zijn uitgevoerd in mozaïek; de trappen en de vloer op niveau 0 in Comblanchien.  
De wanden zijn bekleed met een rode marmerachtige steen.  
De handgrepen zijn in messing.

Op de wanden zitten vochtsporen. Bij I zijn er roestkleurige vlekken op de balk boven de trap. Boven de trap zijn er toiletten. Vermoedelijk is er iets mis met de riolering.  
→ Zie aanbevelingen, 1. Conservatie en restauratie.

| <p><i>Trap I – bovenliggende riolering</i></p> <p>Laat de riolering nakijken en herstellen, (indien dit recent nog niet gebeurde).</p> | 2.5. Trap I |

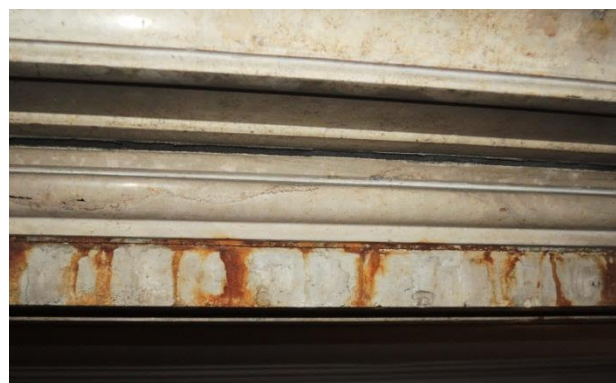
De wanden zijn oppervlakkig her en der afgeschilferd. Dit hangt samen met de eigenschappen van de steen.

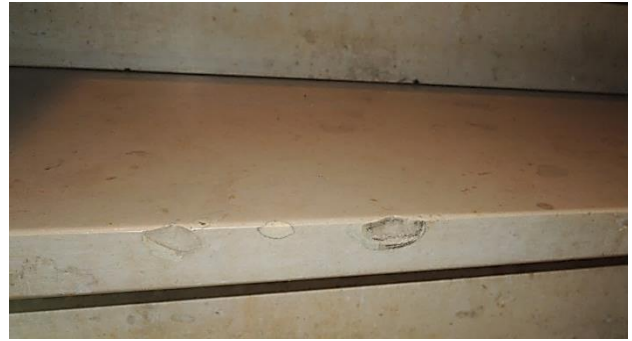
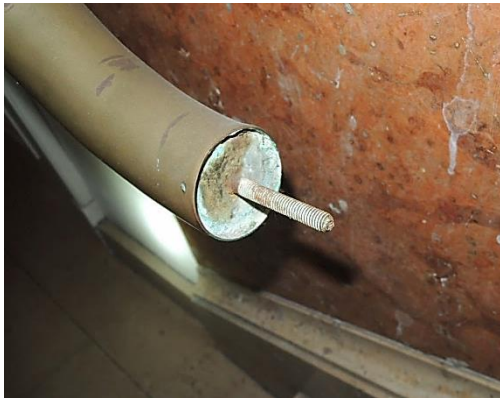
Een deel van een aantrede (I) is vervangen.  
De neuzen van de trappen zijn licht beschadigd (J).

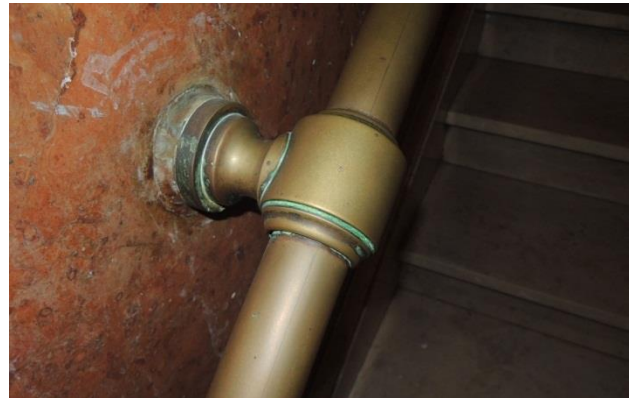
De messing handgrepen corroderen op de aansluitingen. Aan de uiteinden ontbreken onderdelen.  
→ Zie aanbevelingen, 4. Courant onderhoud

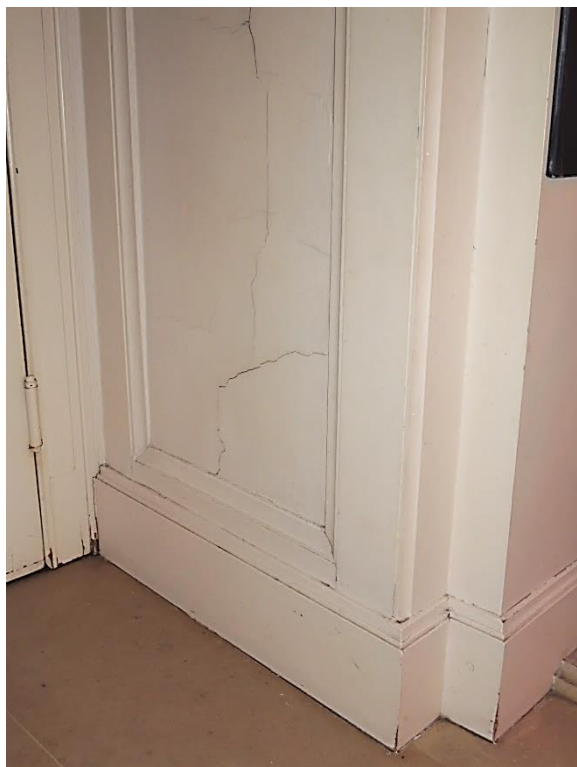
Rond de doorgangen van niveau 0 en 1 zitten veel barsten.  
Ook in het plafond van de inkomhal zitten barsten.  
→ Zie aanbevelingen, 3. Preventieve maatregelen

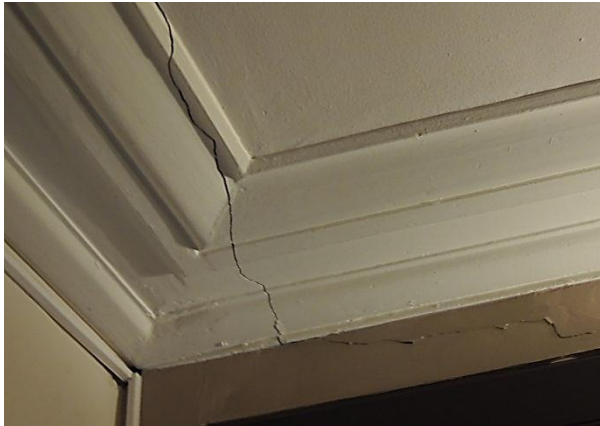
| Voorwerp | | G | R | M | S | N | Toelichting | 36 |
|---|--|---|---|---|---|---|---|---|
| 3.5.1. Rondgang | | | R | | | | De muren en plafonds zijn overschilderd.<br>Er komen verspreid vrij veel barsten voor.<br>→ Zie aanbevelingen, 3. Preventieve maatregelen | |

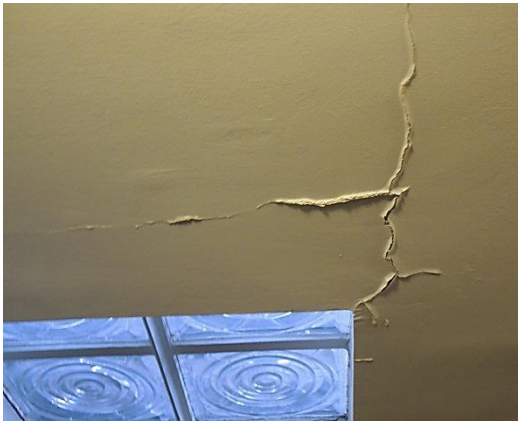
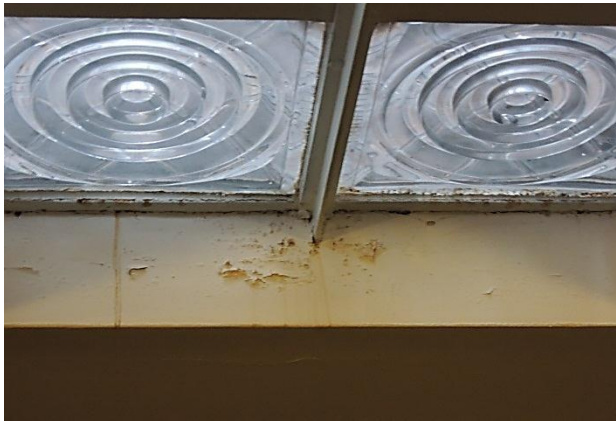
| Voorwerp | | G | R | M | S | N | Toelichting | 36 |
|---|--|---|---|---|---|---|---|---|
| | | | | | | | <p>Aan het plafond met glastegels boven de zuidelijke vestiaire is er vochtschade.<br/>De verdieping erboven komt er onder meer water op de vloer terecht door lekkende goten.<br/>→ Zie ook het bouwkundig rapport (4.).</p> | |

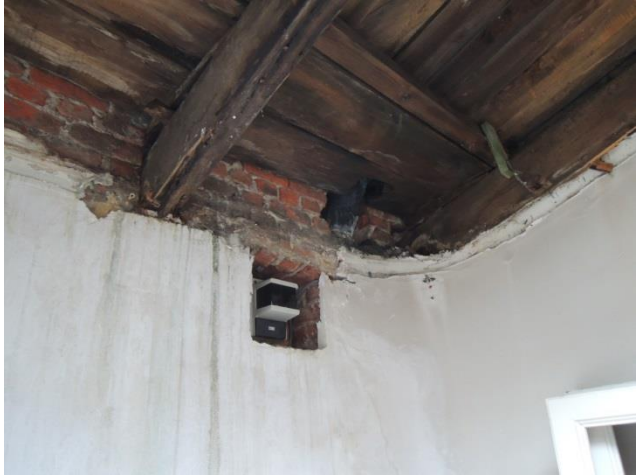
| Voorwerp | | G | R | M | S | N | Toelichting | 37 |
|---|---|---|---|---|---|---|---|---|
| 3.6.1. Publiek gedeelte | | R | M | | | | <p>Aan de noord en de zuidzijde is er veel vochtschade onder meer door lekkende goten. De bepleistering werd recent weggenomen. Verspreid zijn er enkele barsten.<br/> → Zie ook het bouwkundig rapport (4. en 6.2.).</p> | |

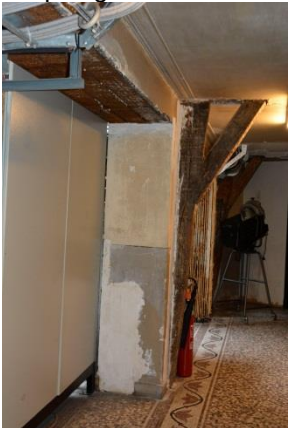
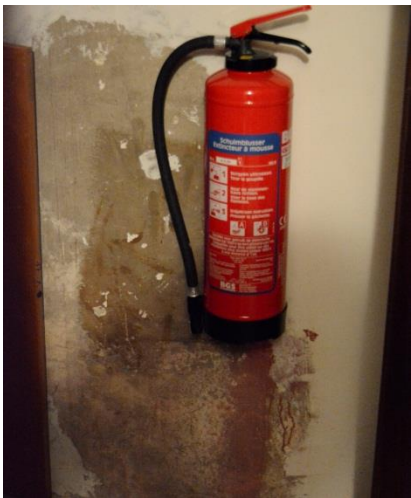
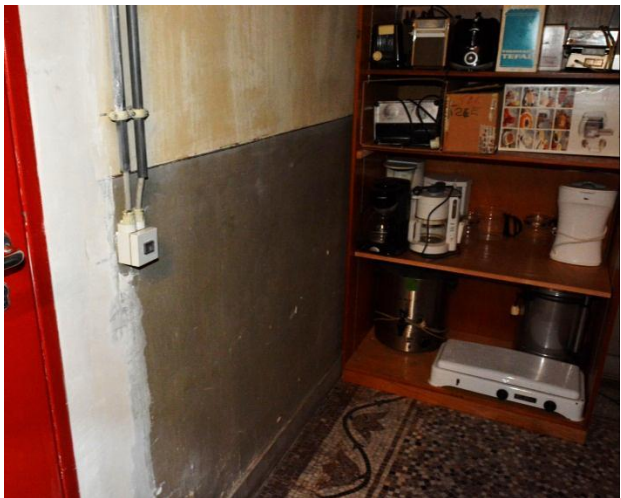
| Voorwerp | | G | R | M | S | N | Toelichting | 37 |
|---|---|---|---|---|---|---|---|---|
| 3.6.2. Opslag | | | | | | | <p>Op verschillende plaatsen (berghokjes en bergruimte) zijn sporen van een vroegere beschildering.<br/> → Zie aanbevelingen, 3. Preventieve maatregelen</p> | |

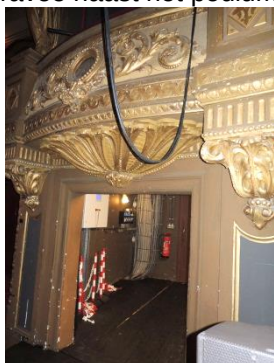
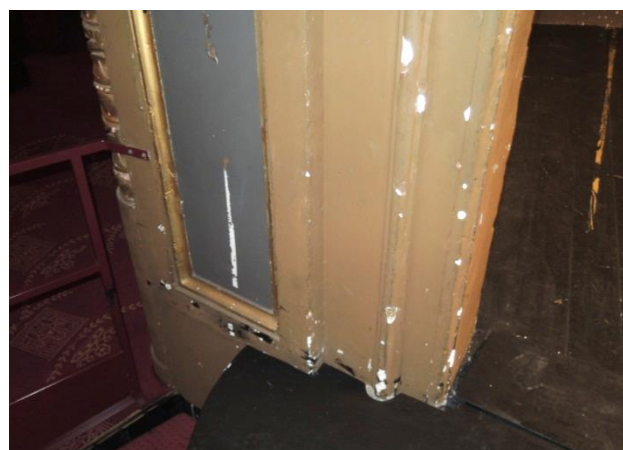
Travee naast het podium

In deze travee situeert zich op de parterre een doorgang. Op de overige niveaus gaat het eerder om technische ruimtes en dergelijke. De versiering is hier uitbundig met veel verguldningen. De mechanische schade is hier opvallend. Gezien deze travee vlak naast het podium ligt, is de schade vermoedelijk grotendeels ontstaan bij het opbouwen of afbreken van decors.

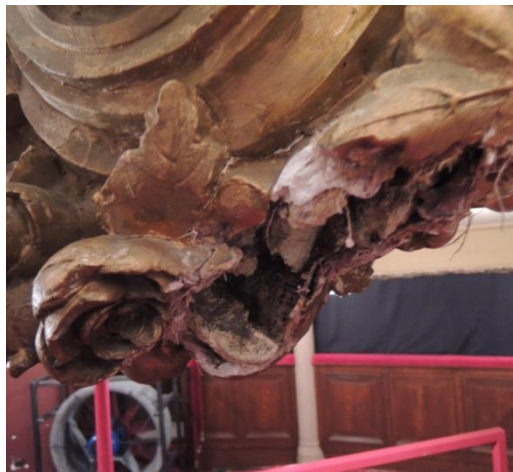
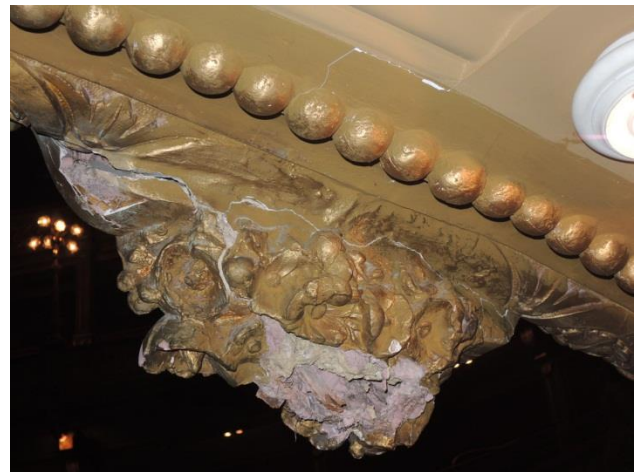
Het staffwerk is op verschillende plaatsen hersteld. Sommige onderdelen zitten los of vertonen barsten. De afwerklagen zijn (groten)deels hernomen.

Doordat op de parterre een tribune geplaatst is, komen de plaatsen achteraan (en zeker de plaatsen voor de technici) zeer dicht tegen de versieringen. Hierdoor is mechanische schade niet uit te sluiten. De versieringen achteraan zijn dan ook sterk beschadigd. Verschillende onderdelen zitten los. → Zie aanbevelingen 1. Conservatie of restauratie.

| <p><i>Eerste balkon en loges ter hoogte van het voorpodium</i><br/> <i>Tweede balkon</i><br/> <i>Lantaarns derde balkon</i></p> <p>Laat een restaurateur van staff- of stucwerk de geloste onderdelen en breuken herstellen en het geheel reinigen.</p> | <p>3.7.2. Niveau 2 (eerste balkon)</p> <p>3.7.3. Niveau 3 (tweede balkon)</p> <p>3.7.4. Niveau 4 (derde balkon)</p> |

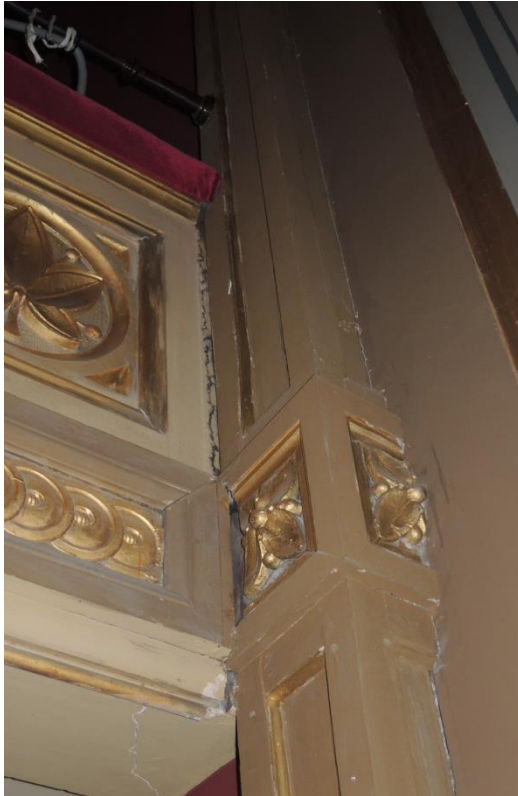
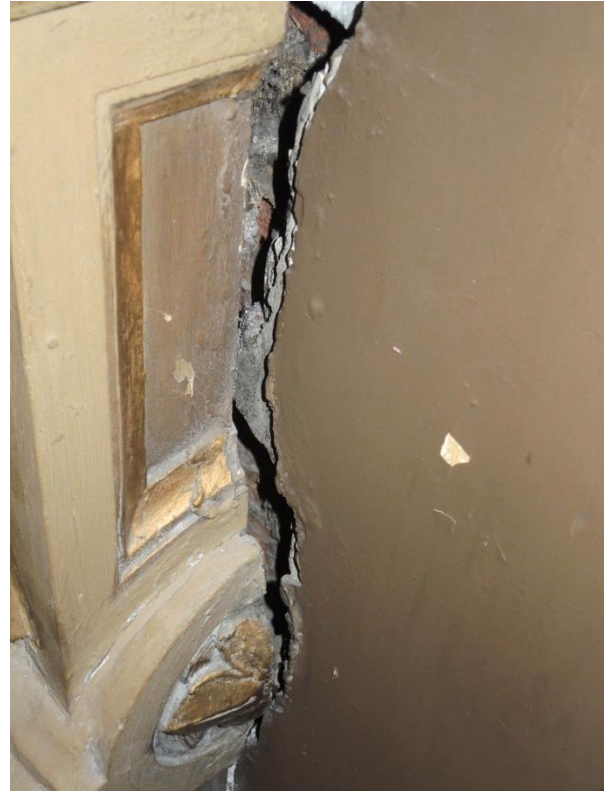
De aanhechting tussen de balkons en de boog rond het podium is aan twee zijden gelost. Hierdoor zijn er barsten en een opening (het meest opvallend aan de noordzijde). Gezien op foto's van rond 1993 al stutten te zien zijn, gaat het vermoedelijk om een reeds lang gekend/bestaand probleem.

| <p><i>Barsten in muren en plafonds</i><br/> <i>Barst bij aanhechting derde balkon</i></p> <p>Op alle niveaus in de rondgang en in de zaal komen barsten voor. Ook bij de aanhechting van het derde balkon komen grote barsten voor.<br/> Controleer regelmatig of de schade verergert (of laat dit regelmatig controleren door Monumentenwacht).</p> | <p>3. Vaste wand- en plafondafwerking<br/> 3.7.4. Zaal</p> |

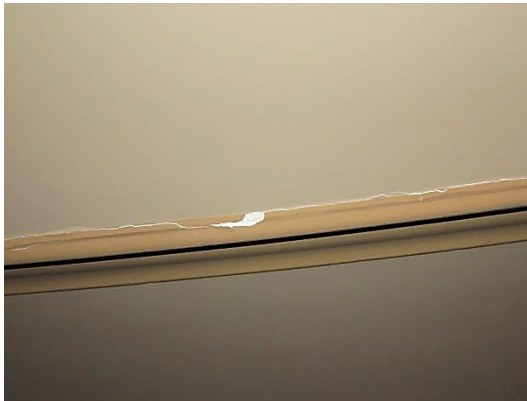
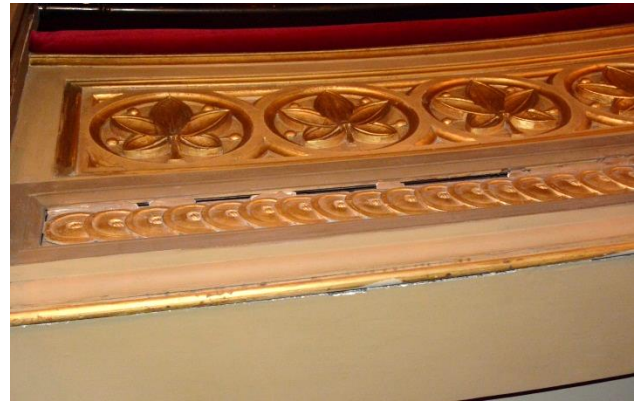
Verspreid komen veel barsten voor in de deuromlijstingen en de onderzijde van het vierde balkon. Er zijn ook stukjes pleisterwerk weggefallen. De schade is er vermoedelijk gekomen door het werken van de verschillende materialen.

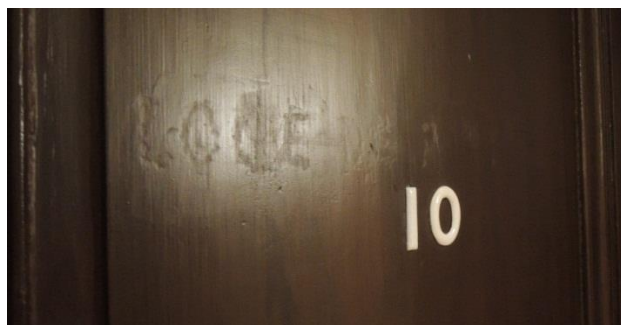
De deuren in de rondgang zijn overschilderd en gevernist; onder de huidige cijfers tekenen zich oude letters zoals *loge* af.

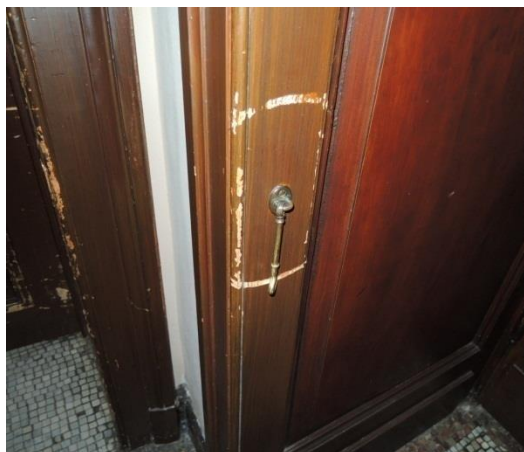
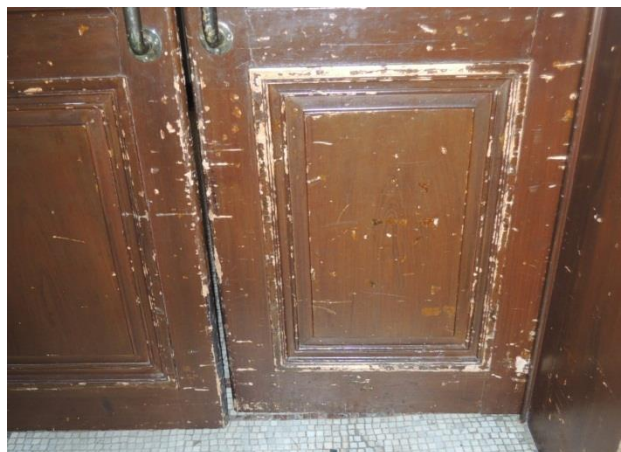
Er is erg veel gebruiksslijtage of mechanische schade. Dit is het ergste bij de deuren naar het podium.  
→ Zie aanbevelingen, 3. Preventieve maatregelen

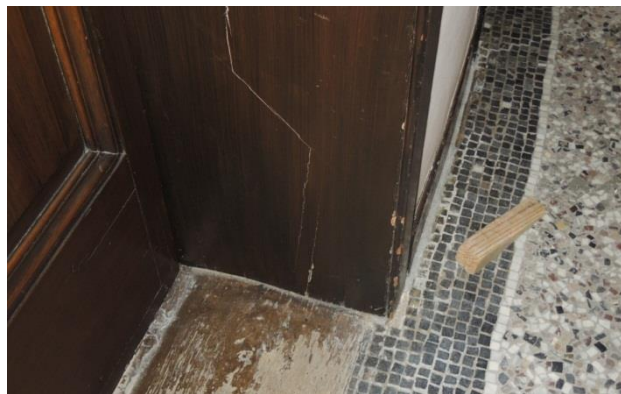
| Voorwerp | | G | R | M | S | N | Toelichting | 65 |
|---|--|---|---|---|---|---|---|---|
| Deuren | | | | | | | <p>De deuren zijn overschilderd en vertonen mechanische schade.</p> | |

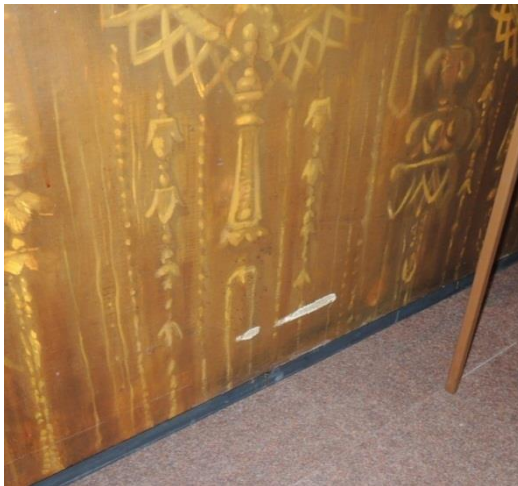
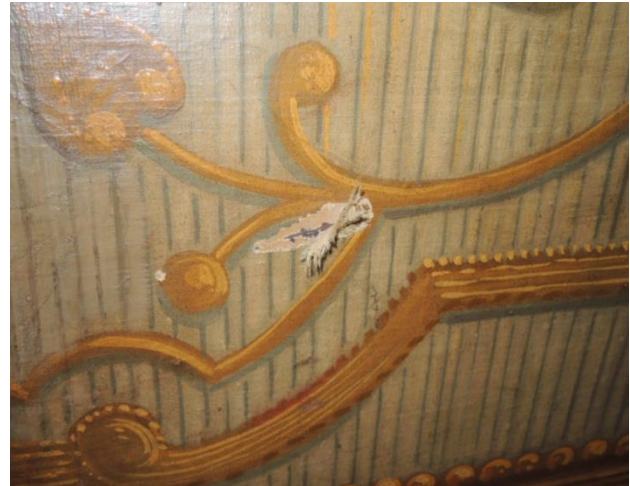
In de onderste zone zijn er op twee plaatsen beschadigingen. Op één plaats is het onderliggende doek beschadigd.

| <p><i>Scherf</i></p> <p>Laat een conservator-restaurateur van schilderijen of polychromie:</p> <ul style="list-style-type: none"> <li>- het geheel reinigen;</li> <li>- de beschadigingen herstellen en retoucheren.</li> </ul> | <p>4.7. Scherm</p> |

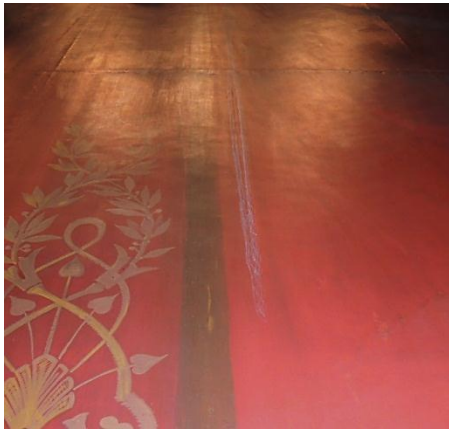
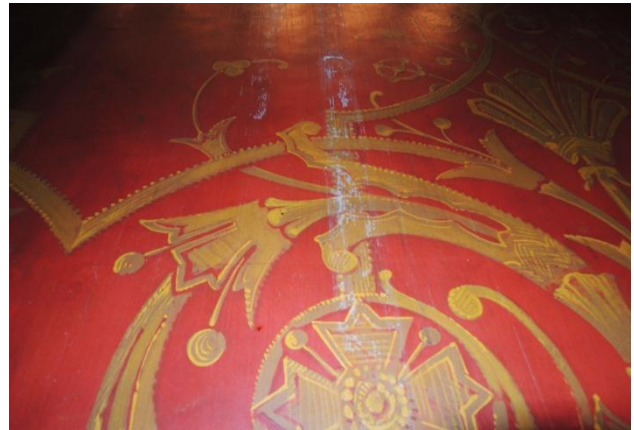
Op de bovenste delen zijn er veel sporen van vocht en kalk.

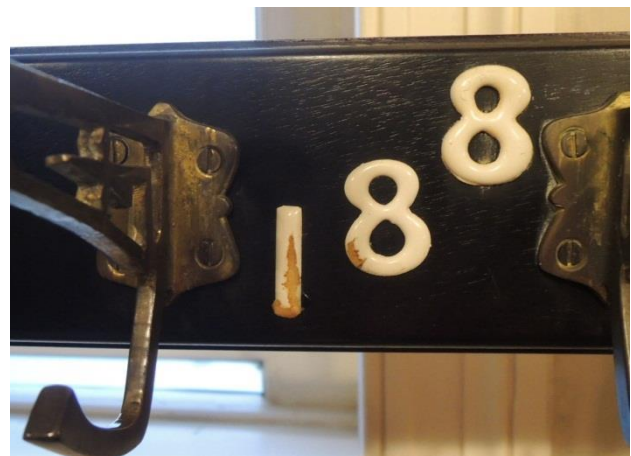
Sommige cijfers ontbreken, zijn deels beschadigd of zijn besmeurd met vergeelde lijm.

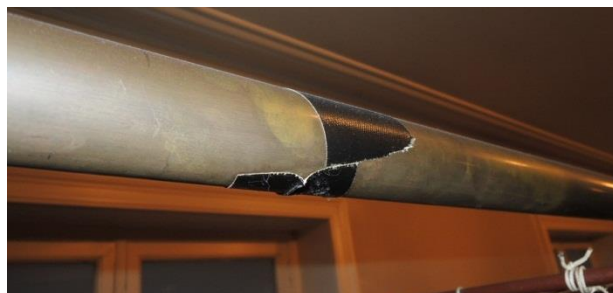
Zuidzijde

Resten plakband.

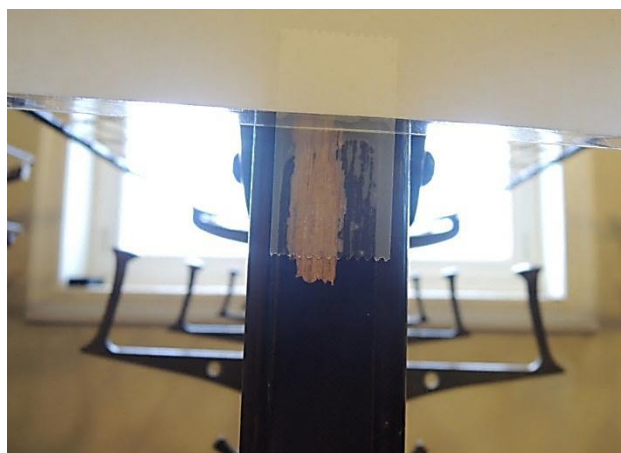
Op de kapstokken worden aanwijzingen met plakband gekleefd. Bij het verwijderen van de plakband ontstaat schade aan de afwerkklagen.  
→ Zie aanbevelingen 3. Preventieve maatregelen.

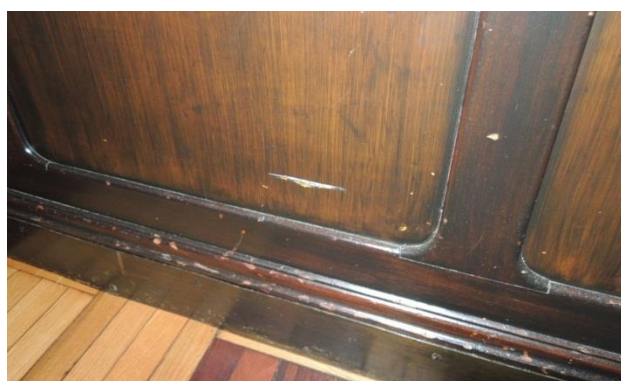
Onder de huidige plakband is de verflaag beschadigd door een vorige plakband.

Het lage meubel is tegen de muur geplaatst omdat de ruimte gebruikt wordt voor conferenties. Het losse element staat volledig tegen een verwarmingselement en kan hierdoor schade ondervinden.

Verspreid zijn er mechanische beschadigingen.  
→ Zie aanbevelingen 3. Preventieve maatregelen

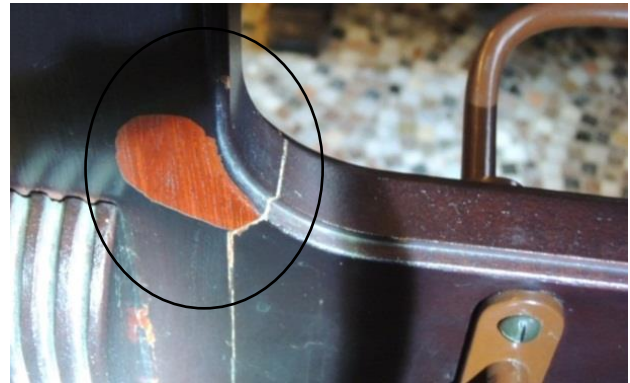
De verflaag op het hout schilfert verspreid af. Vermoedelijk gaat het niet om een originele afwerking.

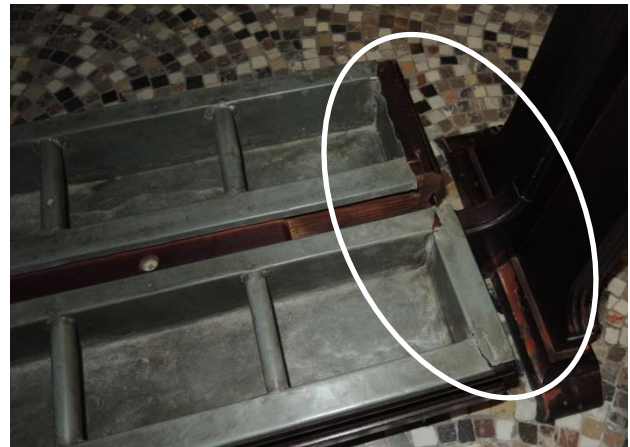
De metalen paraplubakjes zijn deels ingescheurd of er ontbreken kleine stukjes.
