# BEHEERSPLAN ONROEREND ERFGOED

Voormalige Engelse Pakhuizen en Berg van Barmhartigheid

Venusstraat 11-15, 2000 Antwerpen

**Beheersplan opgemaakt door:**

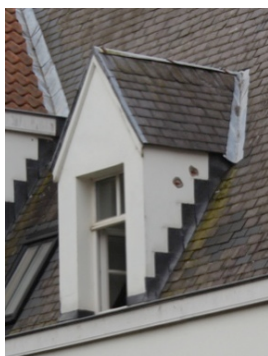
Afbeelding 140: Vochtig pleisterwerk van standvenster, woning 13/5

Het pleisterwerk onderaan de tuingevels van woningen 13/3, 13/4 en 13/5 is omwille van contact met het maaiveld aangetast door vochttopstijging in de pleister en mogelijk door opstijgend vocht. Het pleisterwerk van de zijgevel van woning 13/3 die grenst aan de tuin van woning 13/4 is reeds gedeeltelijk los gekomen. In het zijvlak van het standvensters aan de achtergevel van woning 13/5 is het pleisterwerk beschadigd.

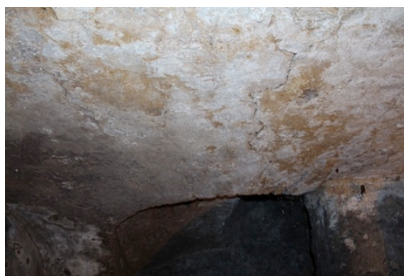
Afbeelding 151: Scheur keldergewelf woning 13/2

In meerdere keldergewelven bevinden zich scheuren in het baksteenmetselwerk. Sommige gewelven worden gestut. Zo werden in woning 13/3 gecementeerde bakstenen kolommen aangebracht voor het verhogen van de draagkracht van een keldergewelf en werd het keldergewelf van woning 13/1 ten dele gestut. In woning 13/3 zit er boven de keldertrap metselwerk van het tongewelf los. Het voegwerk van de keldergaten is vaak sterk uitgespoeld, met plaatselijke plantengroei tot gevolg. Het wijst ook op ondeugdelijk, her op te bouwen metselwerk. In meerdere keldergaten is er steenschade. In nagenoeg alle kelders zijn er gemetste rioleringskokers aanwezig. De dichtgemaakte kelderruimte van woning 13/4 is in onbekende staat.

| AARD DER WERKEN | EENMALIG | TERUGKEREND | VRIJSTELLING<br>TOELATING |
|---|---|---|---|
| Controleren en herstellen van scheurvorming in wanden en gewelven | x | | |

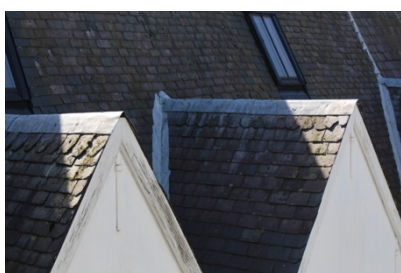
Afbeelding 158: Noordelijk dakvlak woning 13/5, hagelschade en verwerking windveren van de standvensters

De schade aan de leien daken varieert. In zeer slechte staat (ernstige hagelschade met lekken tot gevolg) zijn de noordelijk dakvlakken van woning 13/1, 13/5 en 15 en het westelijk dakvlak van woning 15. In slechte staat (hagelschade, plaatselijke vernieuwingen noodzakelijk) zijn de volledige noordelijke vleugel, de zuidelijke dakvlakken van woningen 13/7, 13/8 en 15 en het oostelijk dakvlak woning 15. De overige leien daken zijn in matige tot redelijke staat en behoeven in principe enkel plaatselijke herstellingen. De praktijk leert evenwel dat op termijn een volledige vernieuwing aan de orde is.

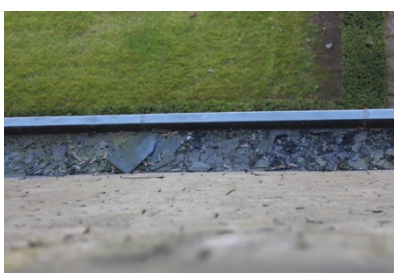
Afbeelding 159: Sterk vervuilde goot, gehele site

Na stormweer worden er vaak kapotte leien gevonden op de binnenplaats. Een verzameling aan kapotte leien is aanwezig in de zinken goten, samen met hun koperen nagels, die het zink sneller doen verweren. De zinken goot aan de voorgevel is zeer sterk verweerd. De noordelijke goot van woning 13/1 stroomt bij hevige regen over.

| AARD DER WERKEN | EENMALIG | TERUGKEREND | VRIJSTELLING<br>TOELATING |
|---|---|---|---|
| Controleren en herstellen van lekkages aan daken en regenafvoeren | | x | x |

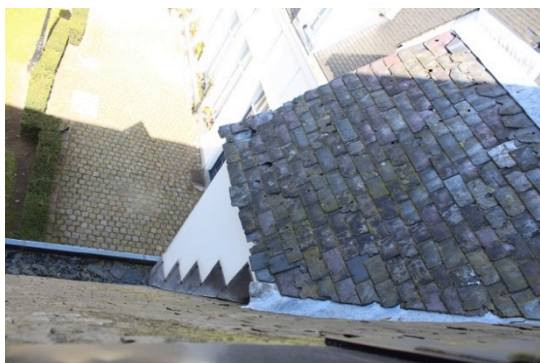
De woningen hebben in meer of mindere mate te kampen met vochtinfiltratie ten gevolge van gebreken in de bedaking en regenwaterafvoeren. De leien dakbedekking is, ten gevolge van de hagelbui van juni 2014, plaatselijk sterk beschadigd met vochtinfiltratie in de woningen als gevolg. Gaatjes in de leien komen zowel aan de dakvlakken als aan de standvensters voor. De oude paarse genagelde Fumay-leien zijn op bepaalde plaatsen vervangen door nieuwe natuurleien. De daken bestaan bijgevolg uit een mengeling van oude verweerde leien en recentere leien in betere staat. Plaatselijk zijn leien weggevallen, scheefgezakt, gebarsten of zijn er hoekjes afgebroken. Ter hoogte van de topgevels, het opgaand muurwerk en de bakgoten zijn enkele loodslabben weggevallen. Onderliggend bevindt zich in sommige gevallen beschadigd steenwerk. Killood is lokaal sterk verweerd. Sommige nokbeugels zijn roestig. Een aantal nokpannen is beschadigd. De mastiekaansluitingen zijn in slechte staat en vergen een grondig onderhoud. De daken en standvensters zijn plaatselijk sterk met mos begroeid.

Afbeelding 161: Hagelschade noordelijk standvenster woning 13/5

| AARD DER WERKEN | EENMALIG | TERUGKEREND | VRIJSTELLING<br>TOELATING |
|---|---|---|---|
| Controleren en herstellen (ev. vernieuwen) van metselwerk, voegwerk, scheurvorming, aansluitingen,... van bovendakse schoorstenen en standvensters | x | | |

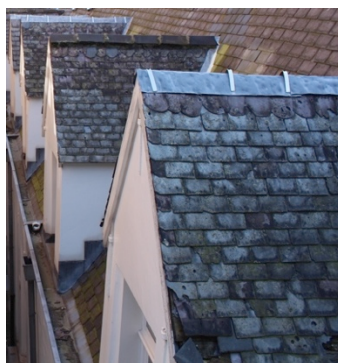
Afbeelding 162: Hagelschade standvensters woning 15

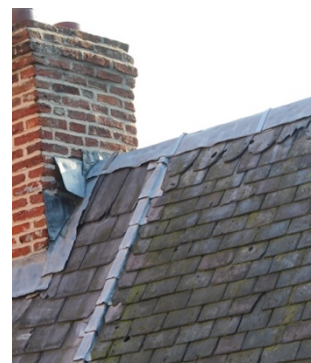
Afbeelding 163: Hagelschade noordelijk dakvlak woning 15

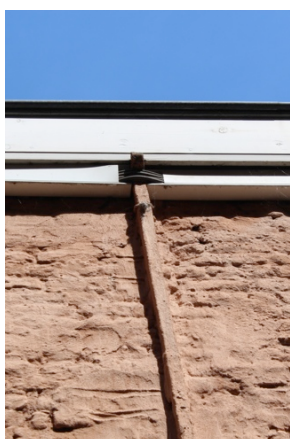
Afbeelding 164: Gedeeltelijk onbedekte bekabeling scheidingsmuur nr. 17

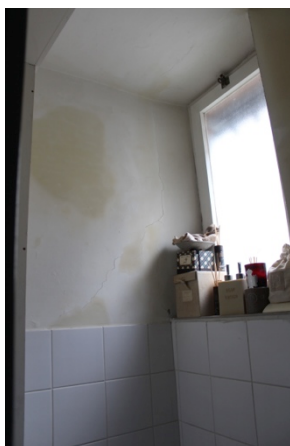
Afbeelding 170: Vochtaftekeningen toilet woning 13/3

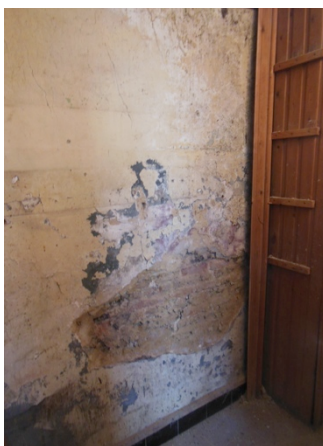
Afbeelding 171: Sondering scheidingsmuur, woning 13/6

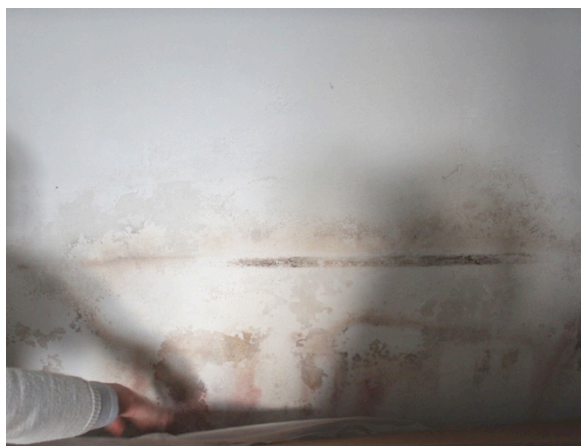
Opstijgend vocht en vochtdoorslag vanuit volle grond zorgen voor vochtige kelders en pleisterschade aan wanden van kelder en gelijkvloers. In het bijzonder geldt dit voor de scheidingsmuur aanpalend aan Venusstraat 17. De ontbrekende, onvakkundig geplaatste en beschadigde regenwaterafvoeren hebben op verschillende plaatsen in woning 13/6 en 13/7 ernstige vochttaftekeningen veroorzaakt. In de woonkamer van woning 13/7 werd een voorzetwand geplaatst om de vochtschade te verbergen. In de scheidingsmuur met Venusstraat nr. 9 en Vekestraat nr. 16-18 doen zich vochtproblemen voor, met o.a. vochttaftekeningen in de toiletruimte van woning 13/3. Een buitenbekleding met leien zou hieraan moeten verhelpen.

Afbeelding 172: Vochtschade scheidingsmuur, woning 13/7

| AARD DER WERKEN | EENMALIG | TERUGKEREND | VRIJSTELLING<br>TOELATING |
|---|---|---|---|
| Onderzoek naar doorslaand vocht bij scheimuren | | x | |

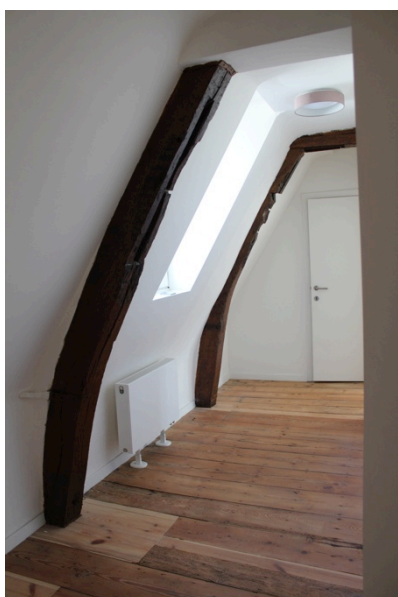
Afbeelding 173: Verwijderde korbelen, woning 13/2

| AARD DER WERKEN | EENMALIG | TERUGKEREND | VRIJSTELLING<br>TOELATING |
|---|---|---|---|
| Structureel nazicht van de houten draagstructuren, incl. nazicht van scheuren. In voorkomend geval, herstellen. | x | | |

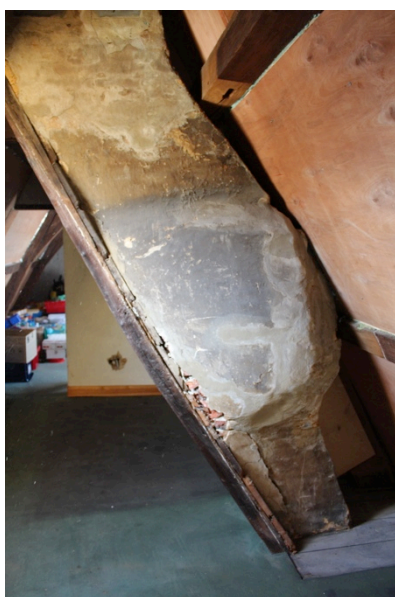
Afbeelding 174: Schade aan schouwlichaam woning 13/2

Het metselwerk van de schouwen op zolder, o.a. in woning 13/2, is veelal beschadigd ten gevolge van spanningen door roest of hittede schade. De roetluikjes in de schouwen zijn niet allemaal goed bevestigd. De afwerking van de haarden is algemeen in goede staat. Echter komen enkele natuurstenen elementen los, o.a. in de keukens op het gelijkvloers van woning 15.
