BEHEERSPLAN DEKENIJ HAMME

Marktplein 39, 9220 Hamme

GEMEENTEBESTUUR HAMME

Betreft: Dekenij Hamme  
Ligging: Marktpllein 39, 9220 Hamme

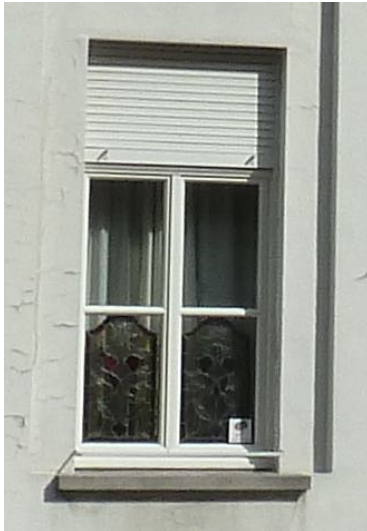
##### 1.1. Ramen in voorgevel (Marktplein)

Op het gelijkvloers en de eerste verdieping van de voorgevel bevinden zich in de linker en rechter midden travee vijf 21<sup>ste</sup>-eeuwse ramen volgens een eind 19<sup>de</sup>-eeuws ontwerp. De rechthoekige vensters hebben een arduinen dorpel met nieuw schrijnwerk en rolluiken en zijn opgedeeld met vier gelijk verdeelde glasvlakken onderaan en het bovenlicht is opgedeeld in twee gelijke glasvlakken. De ramen in de zijtraveeën zijn gelijkaardig enkel het bovenlicht is minder hoog. Schuin boven deze ramen is nog een vierkanten raam voorzien die in vier gelijken delen is opgedeeld. De gevel is voorzien van een fronton boven aan ook hierin bevindt zich een dergelijk vierkant raam. Alle ramen in de voorgevel zijn uit hout met een witte afwerkingslaag. De ramen hebben twee opgaande delen met vast bovenlicht.

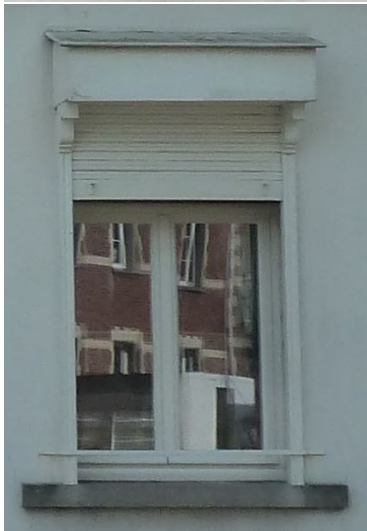
##### 1.2. Ramen in de westelijke zijgevel (Marktplein)

Op het gelijkvloers van de westelijke zijgevel bevinden zich drie gelijke ramen van de 21<sup>ste</sup>-eeuwse ramen volgens een eind 19<sup>de</sup>-eeuws ontwerp. De rechthoekige vensters hebben een arduinen dorpel met nieuw schrijnwerk en rolluiken en zijn opgedeeld met twee gelijk verdeelde glasvlakken onderaan en het bovenlicht is opgedeeld in twee gelijke glasvlakken. De ramen zijn uit hout en hebben een witte afwerkingslaag. De ramen hebben twee opgaande delen met vast bovenlicht.

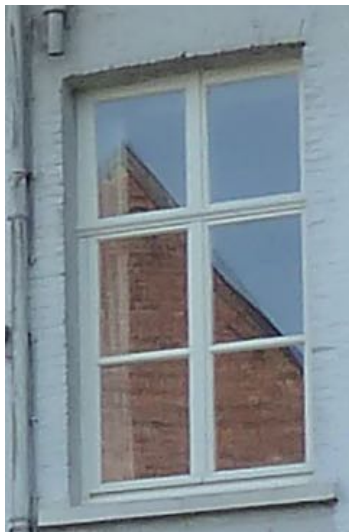
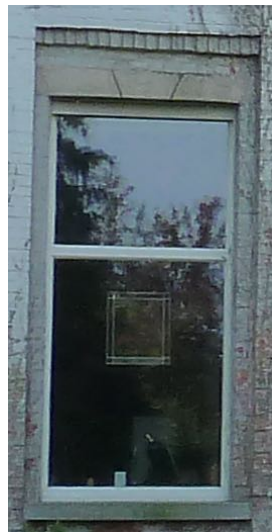
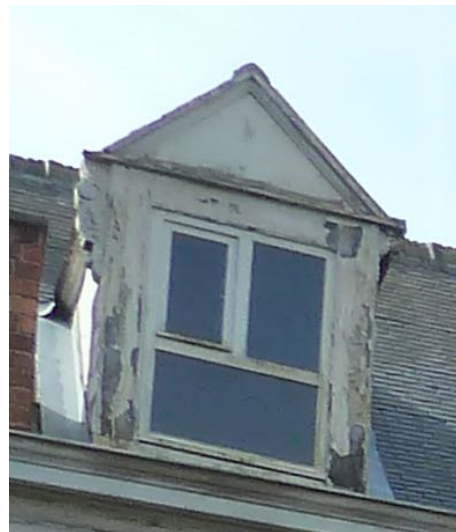
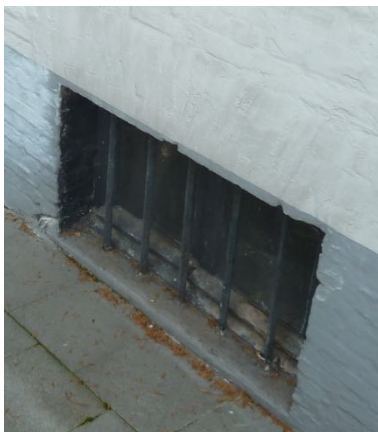
#### 1.4. Ramen in de achtergevel

In de achtergevel bevinden zich gelijke ramen als in de voorgevel. De rechthoekige vensters hebben een arduinen dorpel met nieuw schrijnwerk en rolluiken en zijn opgedeeld met vier gelijk verdeelde glasvlakken onderaan en het bovenlicht is opgedeeld in twee gelijke glasvlakken. Alle ramen in de voorgevel zijn uit hout met een witte afwerkingslaag. De ramen hebben twee opgaande delen met vast bovenlicht. Eén raam in de linker zijtraveeën zijn gelijkaardig aan de andere enkel het bovenlicht is afwezig. In de achtergevel is er een recenter aangebouwd deel met drie gelijke ramen. Deze ramen zijn vaste rechthoekige ramen met bovenlicht en beschikken over een vensterbank in arduin. Alle ramen op de gelijkvloerse verdieping zijn met rolluiken voorzien. Naast de achterdeur is een klein opengaand vierkanten raam voorzien in hout met een witte verflaag. Voor dit raam is een metalen raster geplaatst.

Het dak is voorzien van een dakkapel die aan vernieuwing toe is. Dit raam is onderverdeeld in drie glaspanelen waarvan een vleugel opengaand is. Voorheen was dit een kruisraam. Deze dakkapel wordt in de toekomst weer voorzien van een kruisraam. De toestand van de dakkapel is slecht. De dakkapel is scheefgezakt. Dit is het gevolg van inrotting van de steunconstructie aan de binnenzijde. Het houtwerk is op verschillende plaatsen aangetast door houtrot. Eén houten sierconsole ontbreekt. Het schilderwerk is sterk verweerd en een groot deel van de afwerklaag is verdwenen.

Er is in de achtergevel eenmalig een dak doorbreking, dit is door een dakkapel die in zeer slechte staat is. De dakkapel is scheefgezakt. Dit is het gevolg van inrotting van de steunconstructie aan de binnenzijde.

Het metselwerk van de wangen is afgewerkt met een afwerklaag (pleister- en schilderwerk). Dit staat op verschillende plaatsen gebarsten en komt los. Het front van de dakkapel is voornamelijk opgetrokken uit houtwerk. Het houtwerk is op verschillende plaatsen aangetast door houtrot. Eén houten sierconsole ontbreekt. Het schilderwerk is sterk verweerd en een groot deel van de afwerklaag is verdwenen.

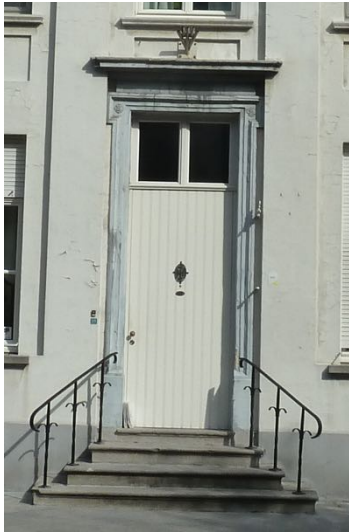
### 1.7. Deur voorgevel

In de voorgevel treffen we een rechthoekige deur met drie breder wordende arduinen treden afgezet met smeedijzeren leuningen. Het is een witgeschilderde houten deur met bovenlicht, gevat in een geprofileerde hardstenen omlijsting op neuten, met oren en rozetje in de hoeken, onder rechte waterlijst.

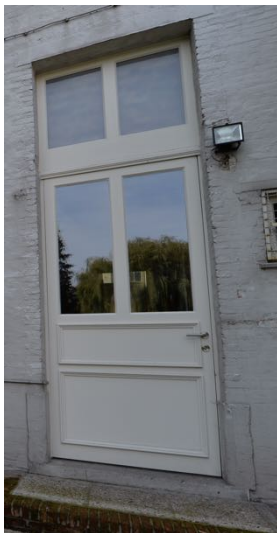
### 1.9. Deuren achtergevel

De achtergevel heeft twee deuren. De witte deur in het verlengde van de inkomzone is een enkele houten deur die naar buiten opengaat. De onderste helft van de deur is onderverdeeld in twee vaste horizontale panelen de bovenste helft is verdeeld in twee horizontale delen en opgevuld met glaspanelen. De deur is voorzien van een vast bovenlicht opgedeelde in twee glaspanelen.

De deur die uitgeeft op het bureau is een enkele houten witte deur. Deze deur is voorzien van een rechthoekig glaspaneel en gaat langs binnen open en heeft een vast bovenlicht. De deur is langs buiten voorzien van een wit rolluik. Langs de buitenzijde is bij deze deur nog een extra deur voorzien met muggengaas.

In de achtergevel zijn bij de zijtraveeën op hoogte langs weerszijden een houten luik voorzien die naar buiten toe opengaat. De gevelluiken zijn aangetast door houtrot en onderaan komt bij het opengaand luik schimmelvorming voor. Het hang- en sluitwerk is eveneens aan vernieuwing toe.

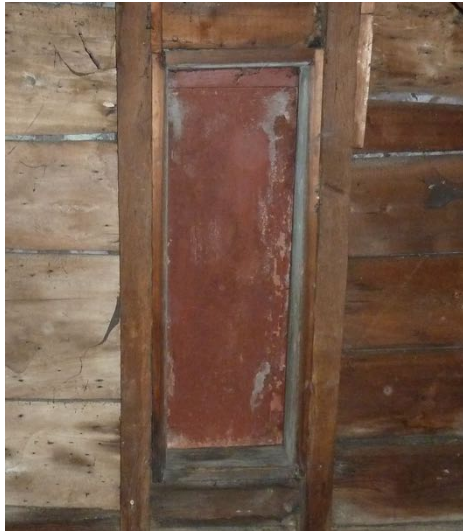
## 1.2. Dakramen en-luiken

Er is één dakluik. Het dakluik dat leidt naar de zakgoot van het hoofddak. Het houten luik is sterk aangetast door houtrot. Het luik kan niet meer volledig regendicht worden afgesloten, waardoor waterinfiltratie optreedt in de kapruimte. De verankering met haakjes is summier en kunnen bij een stormwind loskomen.

Het betreft het dakluik dat leidt naar de zakgoot van het hoofddak. Het houten luik is sterk aangetast door houtrot. Het luik kan niet meer volledig regendicht worden afgesloten, waardoor waterinfiltratie optreedt in de kapruimte. De verankering met haakjes is summier en kunnen bij een stormwind loskomen.

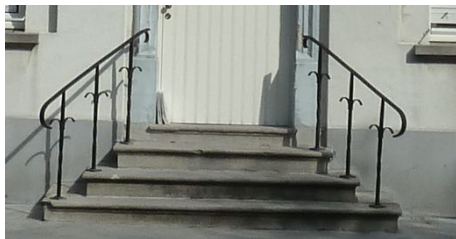
## 3. Natuursteen

De gevel kenmerkt zich door accenten van blauwe hardsteen. Deze steen is zichtbaar in de optredens naar de voordeur, de vensterbanken van de gelijkvloerse verdieping en de lijst omheen de voordeur. De wellen van de verschillende treden van de trap zijn bovenaan half rond geprofileerd. De hoek van de onderste trede is afgebroken, maar dit is zonder verdere problemen.

De vensterdorpel van het raam aan de voorzijde van aanbouw is gebroken, alsook de deurdorpel aan de achterzijde. Bovenaan vertoont de deuromlijsting verschillende zettingsbarsten. Het dak is bedekt met leisteen in halfsteens verband met rechthoekige leien. Het dak wordt vernieuwd inclusief de leiendakbedekking.
