## BEHEERSPLAN MOLENAARSHUIS, HEULE

datum 7 januari 2019

adres Watermolenwal 11, B-8501 Heule (Kortrijk)

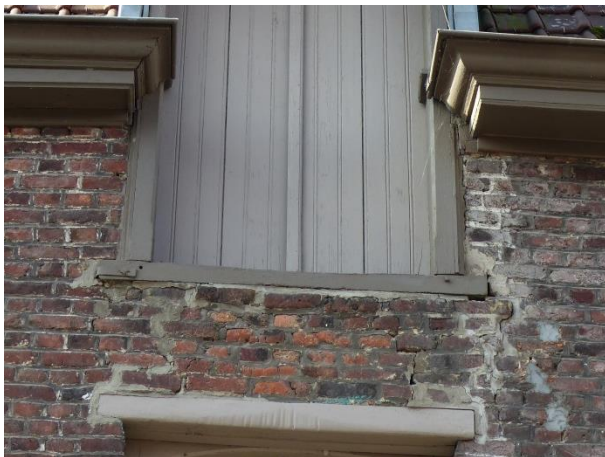
Figuur 17 Scheuren en herstellingen tweede travee schuur. (17.10.2018)

- Metselwerk met gedagstreepte kalkvoegen. Voegen verweerd en vervuild.
- Lokaal herstellingen met ander type baksteen. Grote scheurvorming en enkele herstellingen ter hoogte van het rechtertravee van de schuur ten gevolge van voormalig stabiliteitsprobleem (zie verder).

| Beheersmaatregelen / Aard der werken | Eenmalig | Terugkerend | Vrijstelling van toelating | Aanbevelingen |
|---|---|---|---|---|
| Lokaal herstellen van het metselwerk en sterk verweerd of ontbrekend voegwerk in kalkmortel | x | | | <ul style="list-style-type: none"> <li>– M.n. barsten, vochtschade, lacunes in het metselwerk...</li> <li>– Verwijderen gevelvreemde elementen.</li> <li>– Restauratie voegen met kalkmortel.</li> </ul> |

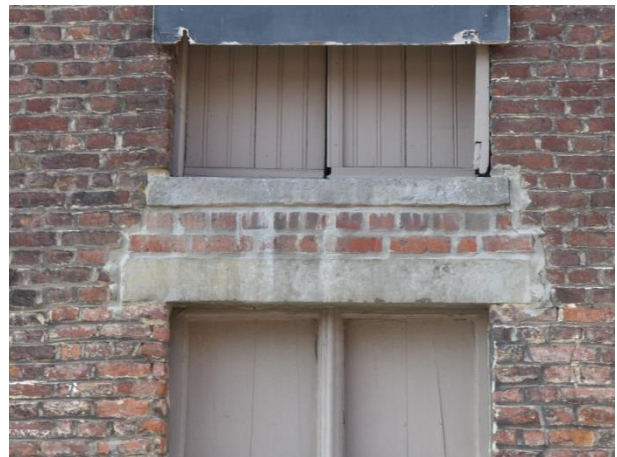
Figuur 18 Herstellingen tweede travee schuur t.g.v. stabiliteitsprobleem (17.10.2018)

- De binnenwanden en roostering in de schuur werd integraal gesloopt en vervangen door een betonnen skelet. Afgaand op de scheuren in de voor- en achtergevel heeft er zich een stabiliteitsprobleem voorgedaan, waardoor een betonstructuur gerealiseerd werd om het geheel te consolideren.

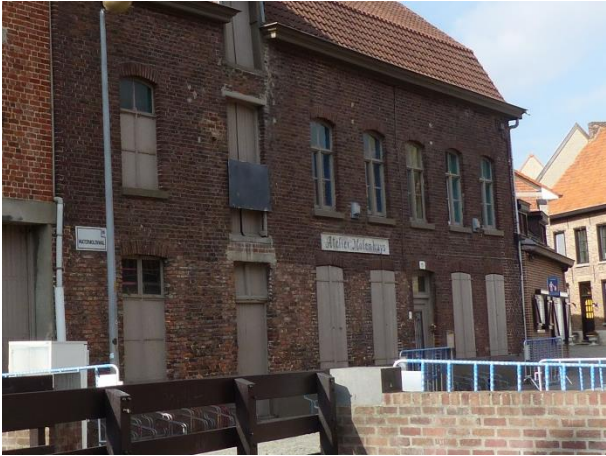
Figuur 19 (links) Zone metselwerk in andere kleur van aangebouwde garage tot voordeur woonhuis. Grens ligt gelijk met bovenzijde schrijnwerk (17.10.2018)

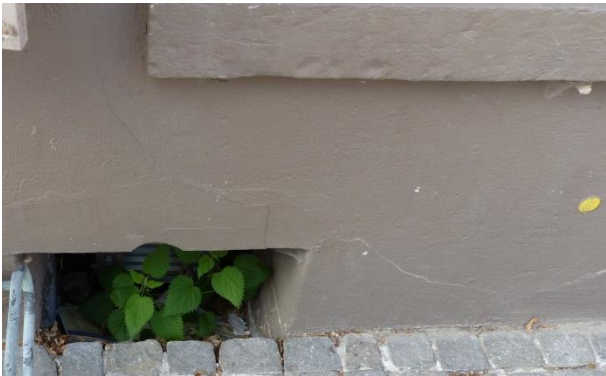
Figuur 21 Scheuren in gecementeerde plint (17.10.2018)

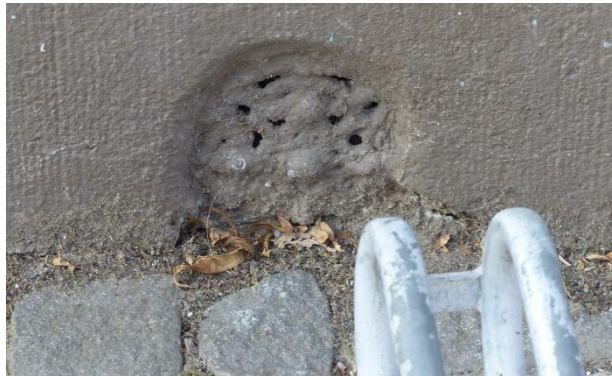
- Gevel ontsierd door verluchttingsroosters gasverwarming.

Figuur 22 Gevelrooster in plint (17.10.2018)

| Beheersmaatregelen / Aard der werken | Eenmalig | Terugkerend | Vrijstelling van toelating | Aanbevelingen |
|---|---|---|---|---|
| Restauratie gevelroosters | x | | | <ul style="list-style-type: none"> <li>– Ontverven en corrosiewerend behandelen rooster.</li> <li>– Aanbrengen toplaag volgens historisch kleurgebruik.</li> </ul> |

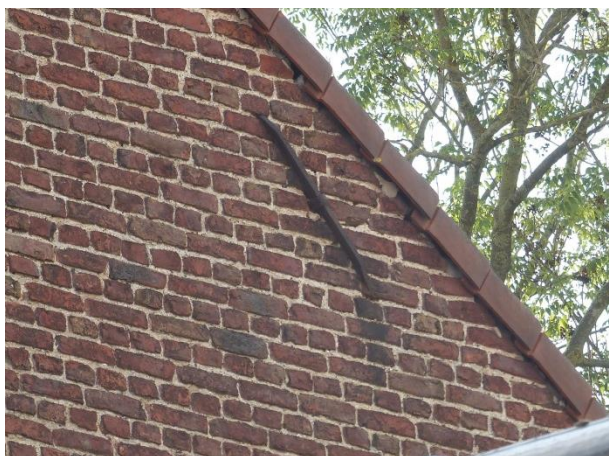
Figuur 28 Verontreiniging metselwerk door corrosie muuranker (17.10.2018)

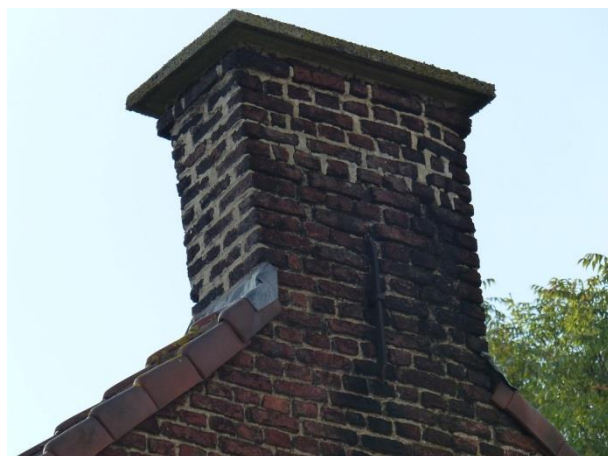
Figuur 29 Herstellingen voegwerk schouw met kalkmortel. Dekplaat in geprefabriceerd beton, bedekt met korstmossen (17.10.2018)

| Beheersmaatregelen / Aard der werken | Eenmalig | Terugkerend | Vrijstelling van toelating | Aanbevelingen |
|---|---|---|---|---|
| Verwijderen biodeterioratie | x | | | <ul style="list-style-type: none"> <li>– Mossen en korstmossen</li> </ul> |

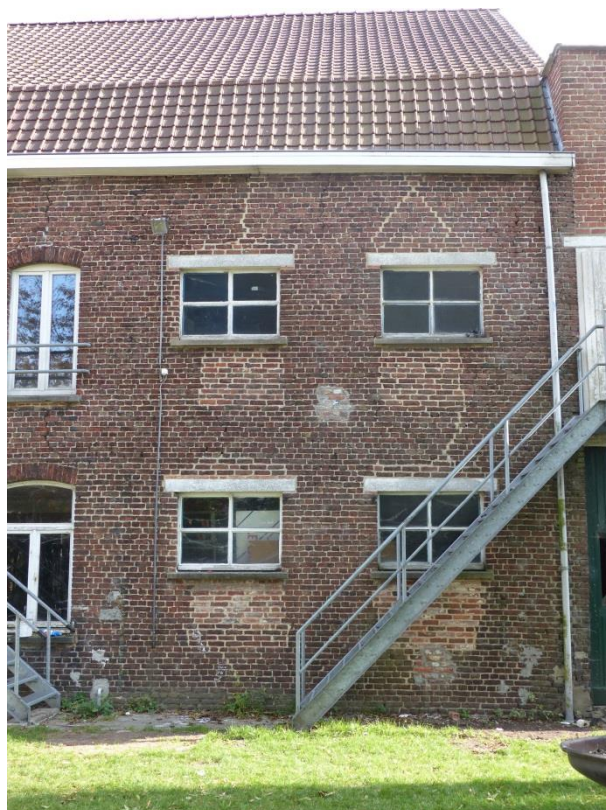
Figuur 37 Barsten en dichtgemetselde openingen schuur (17.10.2018)

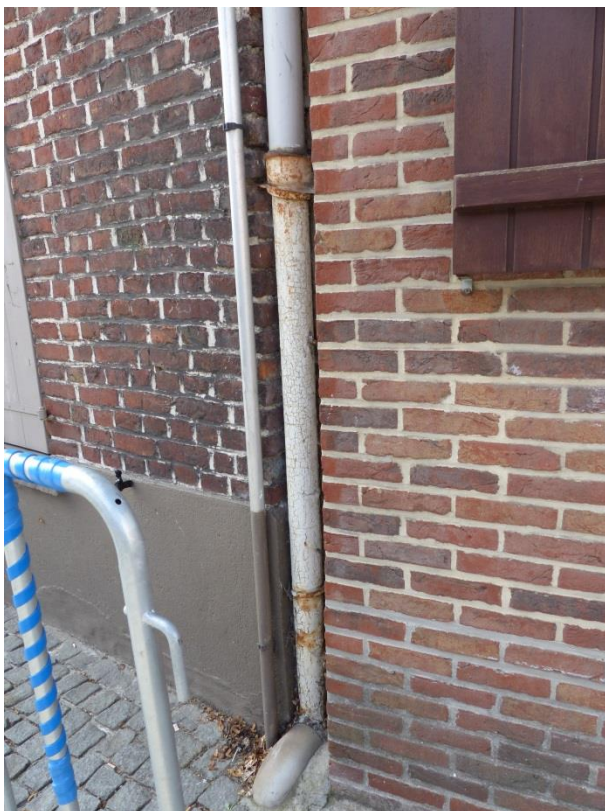
Figuur 48 (links) en Figuur 49 (rechtsboven) Voorgevel: regenpijp verdiept geplaatst in nis tussen twee panden. Dolfijnstuk gecorrodeerd (17.10.2018)

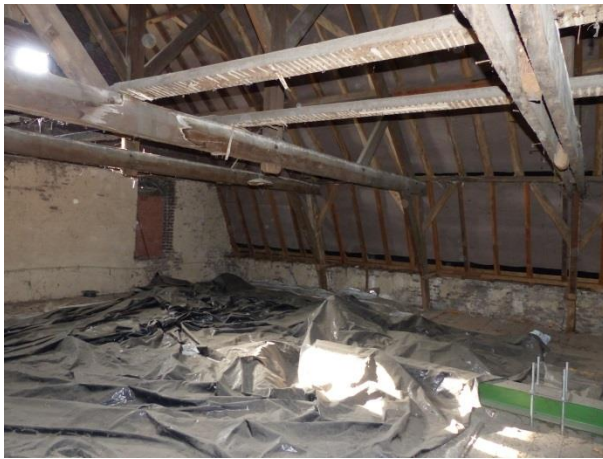
Figuur 55 Sporen van vochtinfiltratie en oppervlakteschimmel op hanenbalk van spant III (17.10.2018)

- Op verschillende plaatsen sporen van vochtinsijpeling met biologische aantastingen tot gevolg. Het gaat van een oppervlakteschimmel tot vezelig en kubisch rot. Lokaal werden gordingen en andere onderdelen verstevigd.
- Eveneens sporen van houtborende insecten. Het betreft een combinatie van kleine en grote boorgaten. Bij sommige kepers zijn vraatgangen zichtbaar. Tevens boormeel aangetroffen op de zoldervloer. Onduidelijk of het om een actieve keveraantasting gaat.

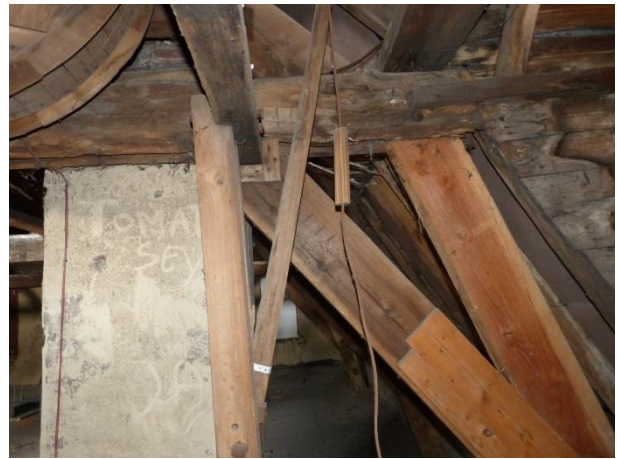
Figuur 56 Sporen van vochtinfiltratie bij spant III en beboarding dakuitbouw. De stijl van het spant is vernieuwd. Vezelig rot t.h.v. kop hanenbalk (17.10.2018)

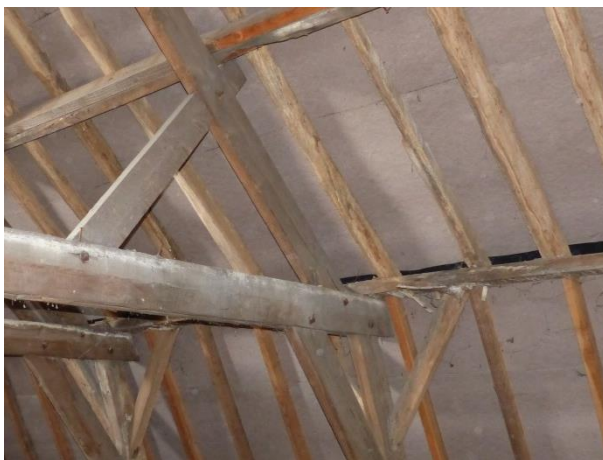
Figuur 57 Gording: vezelig rot (witrot) t.h.v. opleg spant II (17.10.2018)

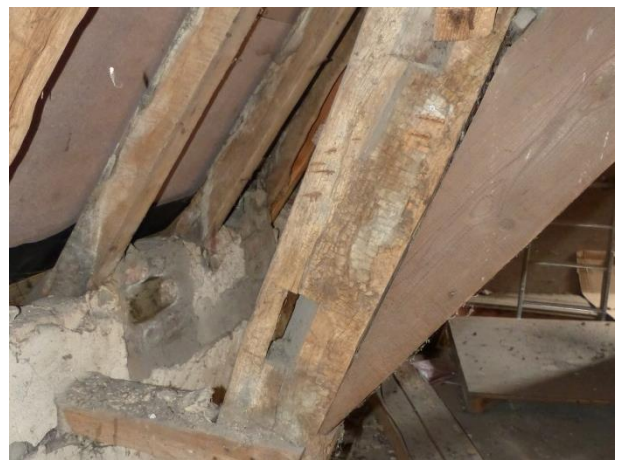
Figuur 58 Kubisch rot bij spant II. Korbeel reeds vervangen (17.10.2018)

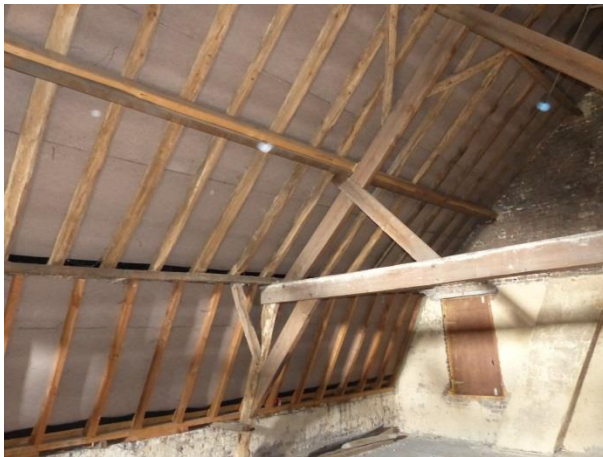
Figuur 59 Aantal gordingen reeds verstevigd (17.10.2018)

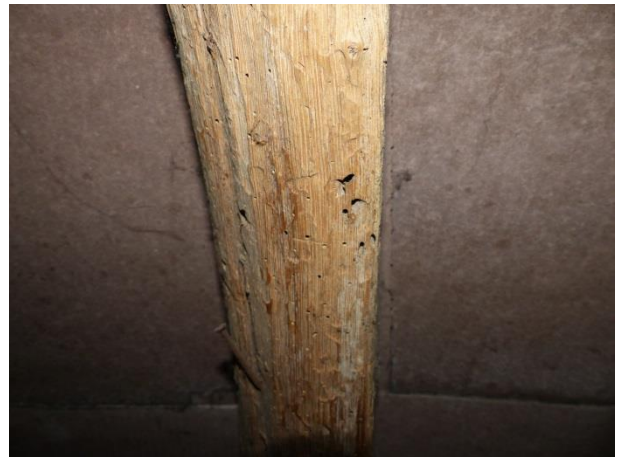
Figuur 60 Houtborende insecten: uitvliegopeningen met sterk verschillende diameter en vraatgangen (17.10.2018)

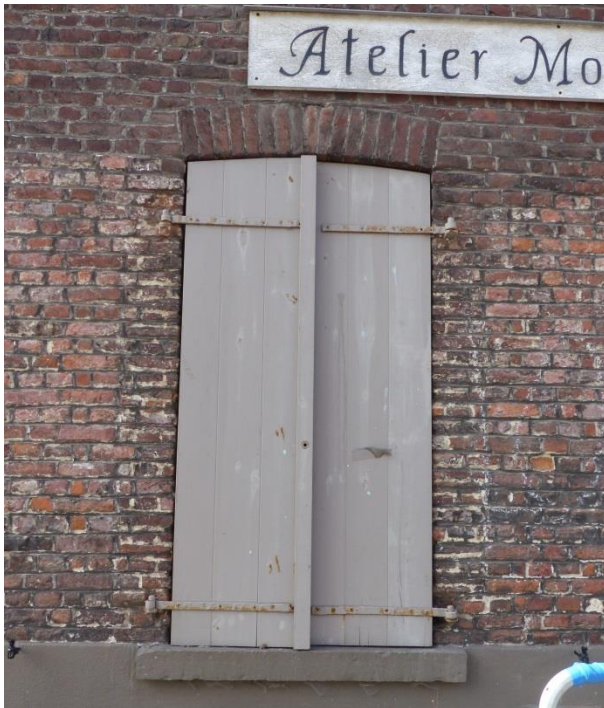
Figuur 61 Buitenluiken in gesloten toestand. Gecorrodeerde smeedijzers hengsels (17.10.2018)

- Drie brede planken samengehouden door smeedijzers hengsels op ingeklemde luikduimen. Een aantal planken vertonen barsten.
- De hengsels zijn sterk gecorrodeerd. Ook de duimen vertonen sporen van corrosie (barsten in metselwerk ter hoogte van inklemming). Luikhengsels bij het vierde en het vijfde travee van het woonhuis vernieuwd door industrieel vervaardigde exemplaren. Deze verkeren in een betere conditie.
- Geen sporen van origineel sluitwerk. Momenteel worden luiken gesloten door middel van een door het raamkozijn geboorde draadstang.
- Opzetstuk op onderdorpel raam in functie van vergrendeling. Wellicht recentere toevoeging.

| Beheersmaatregelen / Aard der werken | Eenmalig | Terugkerend | Vrijstelling van toelating | Aanbevelingen |
|---|---|---|---|---|
| Restauratie van het buitenschrijnwerk | x | | | <ul style="list-style-type: none"> <li>– Strategisch onderzoek naar oorspronkelijk kleurgebruik.</li> <li>– Restauratie van de oorspronkelijke delen van het historisch buitenschrijnwerk. Zo nodig reconstructie naar historisch model.</li> <li>– Inclusief corrosiewerend behandelen metalen onderdelen en herstel metselwerk t.h.v. inklemming luikduimen.</li> <li>– Inclusief schilderwerken.</li> </ul> |

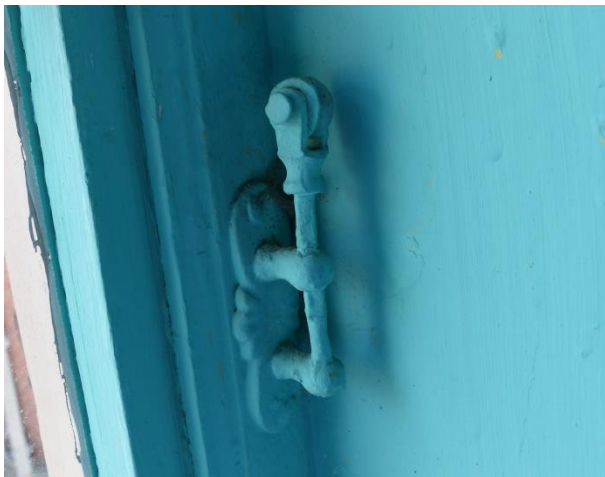
- De ramen verkeren in een relatief goede staat. Herstel is echter wenselijk daar om te beginnen kan geen enkel raam nog geopend worden: (1) Het countergewicht en beslag om het opengaand deel naar boven te schuiven ontbreken. Enkel nog bij één raam op de verdieping is een deel van het mechanisme aanwezig. (2) Het hout is verweerd en het geheel spant door vochtinfiltratie. Op verschillende plaatsen ontbreekt ook een deel van het vast kader aan de binnenzijde. (3) Tijdens de laatste onderhoudsschilderbeurt werden de ramen dicht geschilderd. De ramen zijn daarenboven niet luchtdicht. Een aantal schuifpanelen zijn niet volledig gesloten, waardoor licht valt door de kier tussen de vaste onderdorpel en de onderregel van het paneel. Tot slot vertoont het onderste gedeelte van de ramen, vooral op de verdieping, sporen van kubisch rot.

*Figuur 73 Enige overblijvend onderdeel countermechanisme (17.10.2018)*

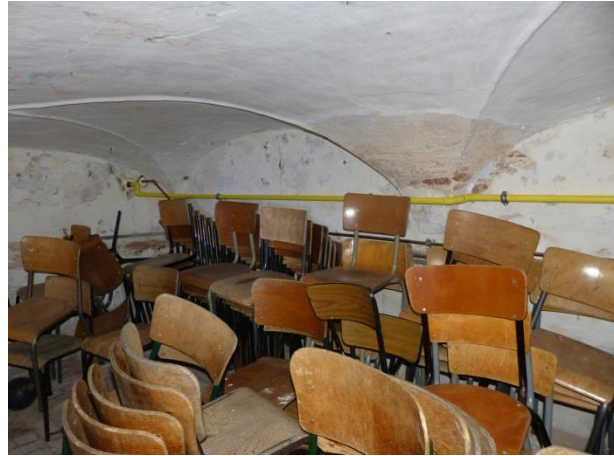
Figuur 110 Kruisgewelf kelder (17.10.2018)

- Kelder opgetrokken in metselwerk met kruisgewelf. Metselwerk vochtig en lokaal zoutuitbloeiingen zichtbaar.

| Beheersmaatregelen / Aard der werken | Eenmalig | Terugkerend | Vrijstelling van toelating | Aanbevelingen |
|---|---|---|---|---|
| Behandeling tegen vocht | x | | | <ul style="list-style-type: none"> <li>– Waterinfiltratie in kelder.</li> <li>– Opstijgend vocht in wanden.</li> </ul> |

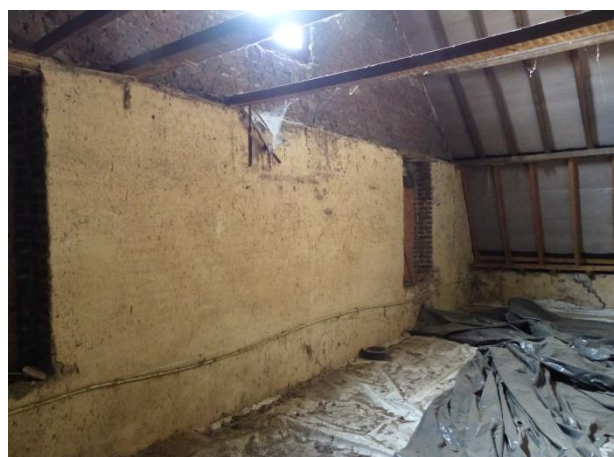
Figuur 120 Zolder (17.10.2018)

- Kalkbepleistering, veelal in slechte staat. Tal van lacunes in pleisterwerk.
- Nieuw dichtgemetselde of gerenoveerde zones met gipspleister.
- Kalkbepleistering in kelder verweerd door waterinfiltratie.

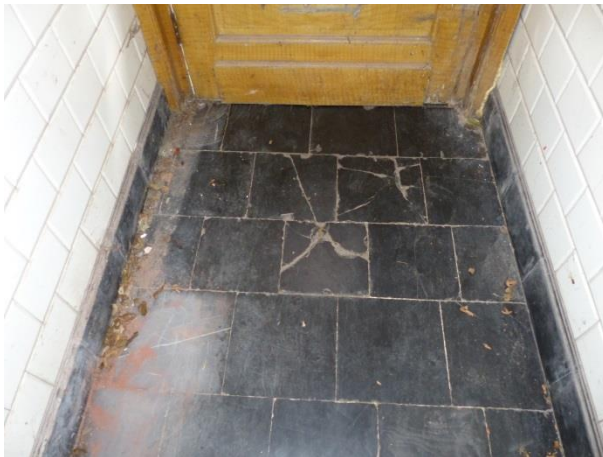
Figuur 130 (links) Gang: gebarsten tegels t.h.v. voordeur (17.10.2018)

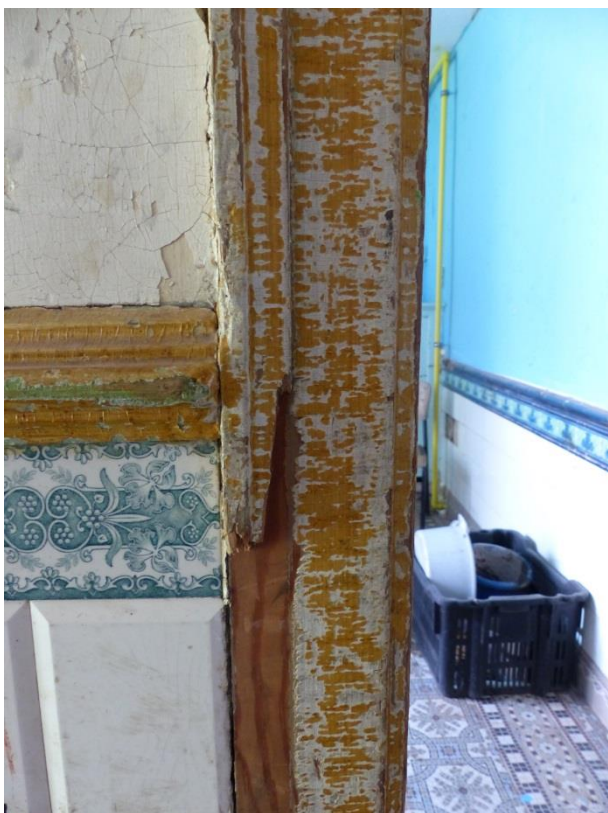
Figuur 144 Deur gang > keuken: deurlijst beschadigd (17.10.2018)
