## BEHEERSPLAN KOETSHUIS VAN HET KASTEEL BLOMMEGHEM

datum 7 januari 2019

adres Baron J. de Bethunestraat z.n., B-8510 Marke (Kortrijk)

opdrachtgever Stad Kortrijk  
Grote Markt 54, B-8500 Kortrijk

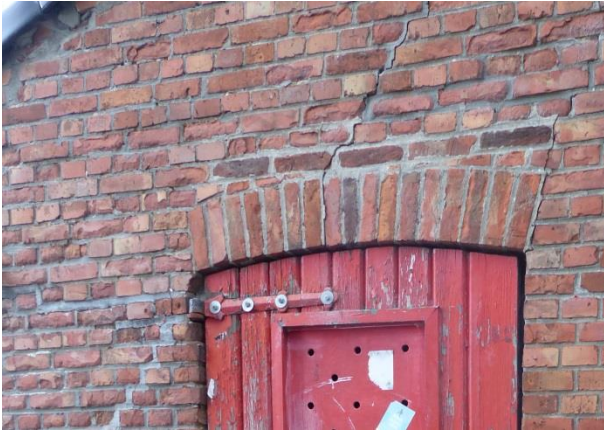
Figuur 20 Annex: vorstschade, hersteld voegwerk, barsten (17.10.2018)

- Linker zijgevel (zuidwest georiënteerd) hervoegd met cementmortel, voegen verweerd. Lokaal biodeterioratie (plantengroei) in ontbrekende voegen. Lokaal vorstschade bij zachtere stenen: afschilferen van de buitenste laag, wellicht door gebruik cementmortel.

| Beheersmaatregelen / Aard der werken | Eenmalig | Terugkerend | Vrijstelling van toelating | Aanbevelingen |
|---|---|---|---|---|
| Lokaal herstellen van het metselwerk en sterk verweerd of ontbrekend voegwerk in kalkmortel | x | | | – M.n. barsten, vochtschade, lacunes in het metselwerk...<br>– Restauratie voegen met kalkmortel |

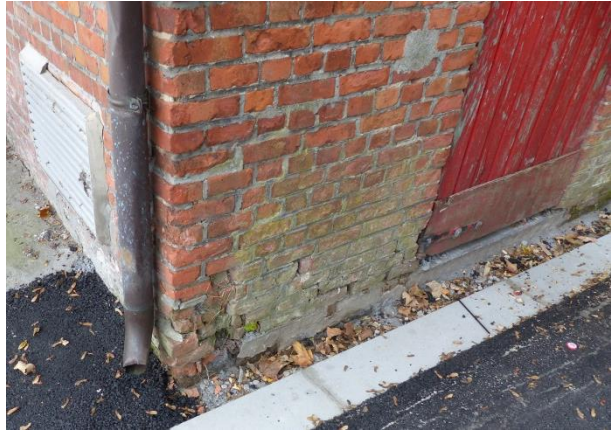
Figuur 21 Annex: lacunes in metselwerk

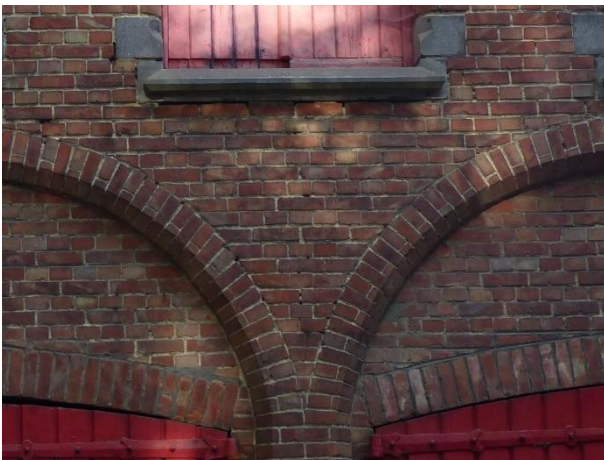
Figuur 22 Detail voegen voorgevel (17.10.2018)

- Voegen voorgevel (zuidoost) in kalkmortel in relatief goede staat. Lokaal lacunes of hervoegd met cementmortel.
- Kalkvoegen schouw verweerd. Door ontbreken van deksteen staat metselwerk vochtig, waardoor er vochtschade en korstmossen aanwezig zijn.

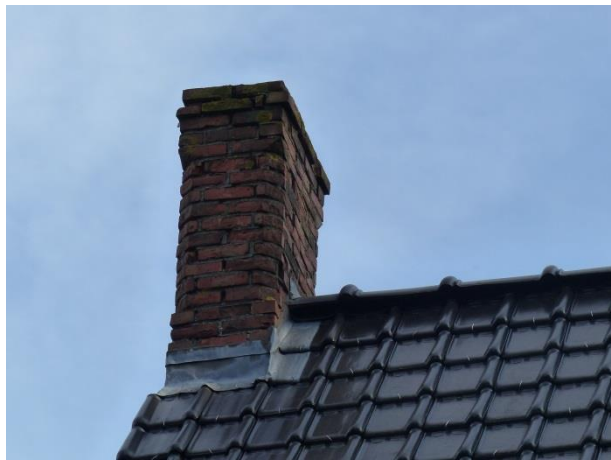
Figuur 23 Kalkvoegen schouw verweerd (17.10.2018)

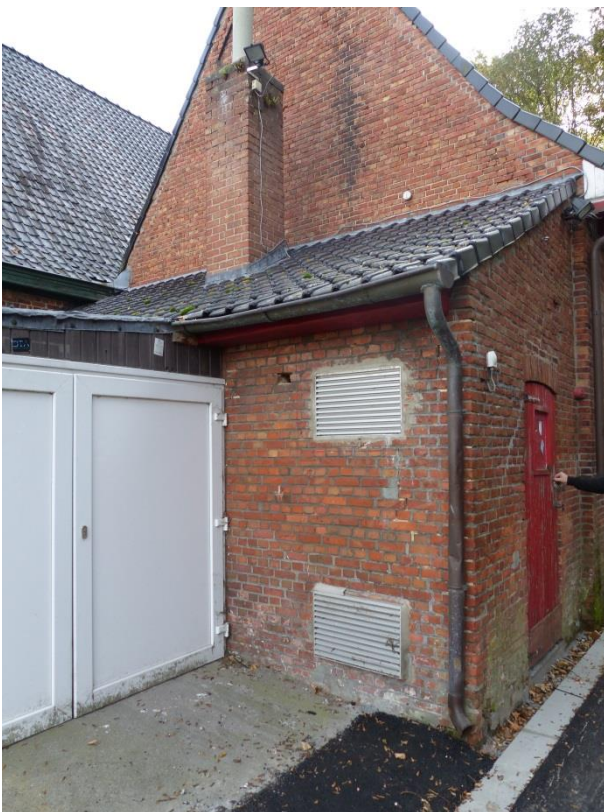
Figuur 24 Annex: Delen metselwerk hersteld. Schouw uit latere periode. (17.10.2018)

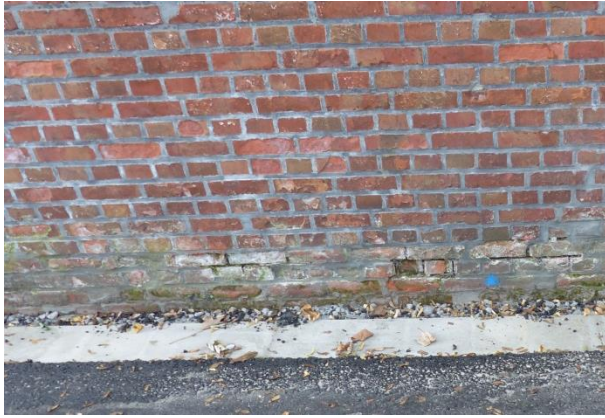
Figuur 27 Opstijgend vocht met zoutuitbloeiingen (17.10.2018)

- Opstijgend vocht t.h.v. funderingsaanzet met zichtbare zoutuitbloeiingen.
- Vochtschade door afgenomen regenpijp met biodeterioratie (mosvorming tot gevolg). Hersteld in oktober 2018.

| Beheersmaatregelen / Aard der werken | Eenmalig | Terugkerend | Vrijstelling van toelating | Aanbevelingen |
|---|---|---|---|---|
| Reinigen van de gevels | x | | | – M.n. zoutuitbloeiingen en biodeterioratie |

| Beheersmaatregelen / Aard der werken | Eenmalig | Terugkerend | Vrijstelling van toelating | Aanbevelingen |
|---|---|---|---|---|
| Behandeling tegen opstijgend vocht | x | | | |

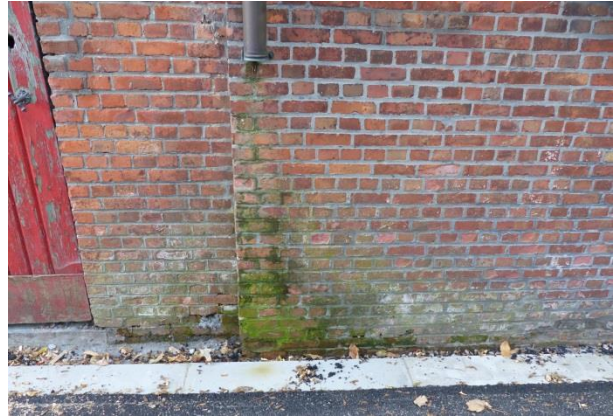
Figuur 28 Ontbrekende regenpijp, intussen hersteld (17.10.2018)

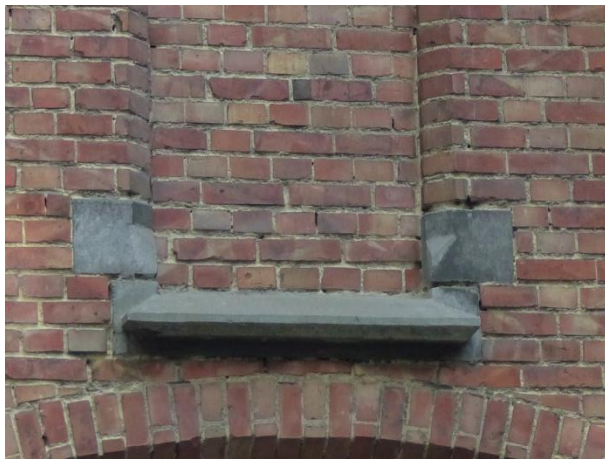
Figuur 29 Blauwe hardsteen vervuild (17.10.2018)

- Elementen in blauwe hardsteen lokaal vervuild (donkerder).  
Een van de raamdorpels van de zijgevel is beschadigd. Lokaal barsten parallel met groefleger.

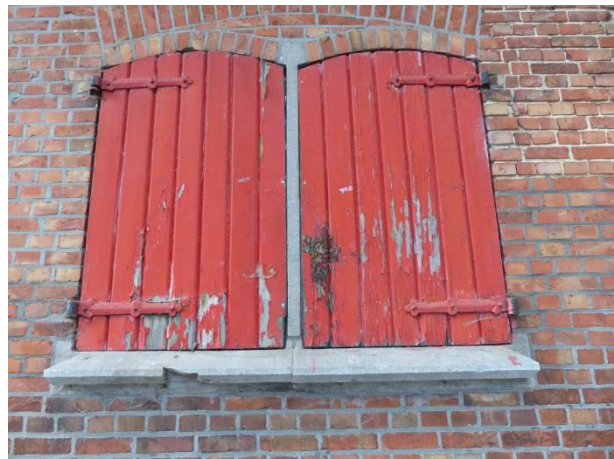
Figuur 30 Raamdorpel zijgevel gebarsten (17.10.2018)

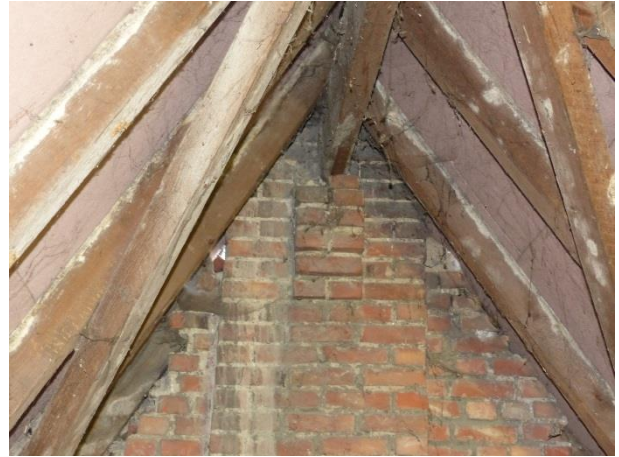
Figuur 36 Detail nok en kepers met oppervlakeschimmels; onderdak in vezelcementplaten (17.10.2018)

- Houten dakstructuur lokaal gerenoveerd: nieuwe gordingen.  
Biologische aantastingen aan houten structuur door aanwezigheid vocht in het verleden. Het gaat wellicht om oppervlakteschimmels.  
Sporen van houtborende insecten. Activiteit momenteel niet na te gaan.
- Mosvorming op pannendak annex.
- Houten onderdelen: schilderwerk bladdert af, lokaal barsten in hout.  
Aanpassingen aan rechterzijde voor aansluiting nieuwbouw uit jaren 1950, waardoor het geheel niet langer symmetrisch is.
- Hanggoot van het lessenaarsdak hangt door.
- Staat zalinggoot niet na te gaan. In het verleden waterinfiltratie door onzorgvuldige of verouderde aansluiting.
- Koperen onderdelen en zinken aansluitingen wellicht over een vijftiental jaar te vervangen.
- Metalen dakvlakvenster gecorrodeerd.

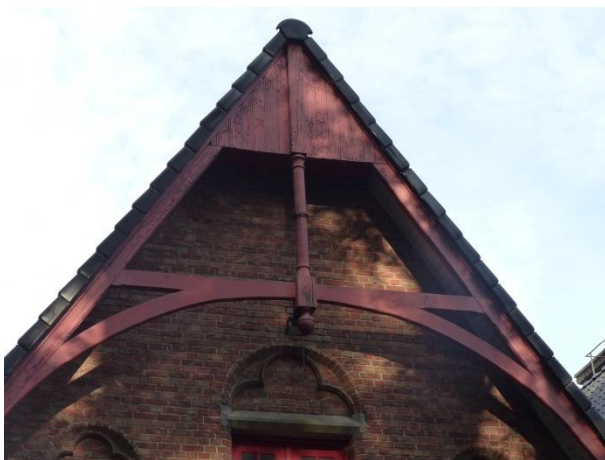
Figuur 37 Barsten in hout + schilderwerk bladdert af (17.10.2018)

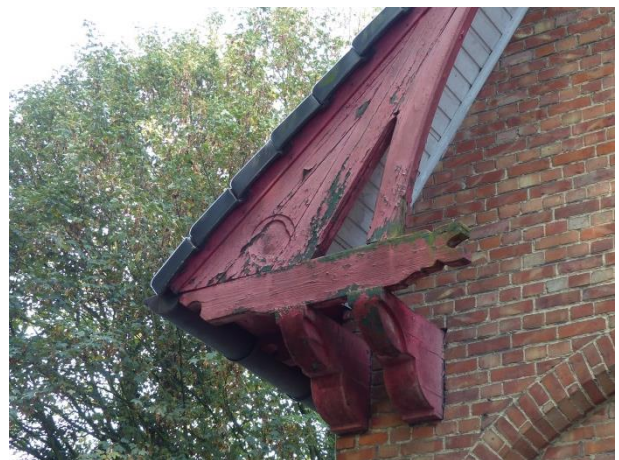
Figuur 38 Schilderwerk bladdert af; PVC-planchetten aan onderzijde (17.10.2018)

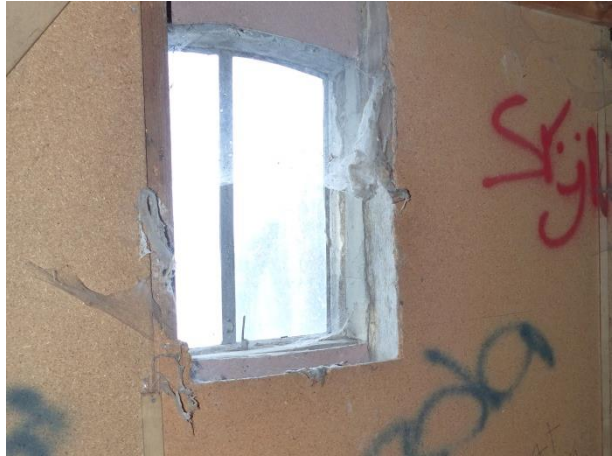
Figuur 42 Metalen dakvlakvenster (17.10.2018)

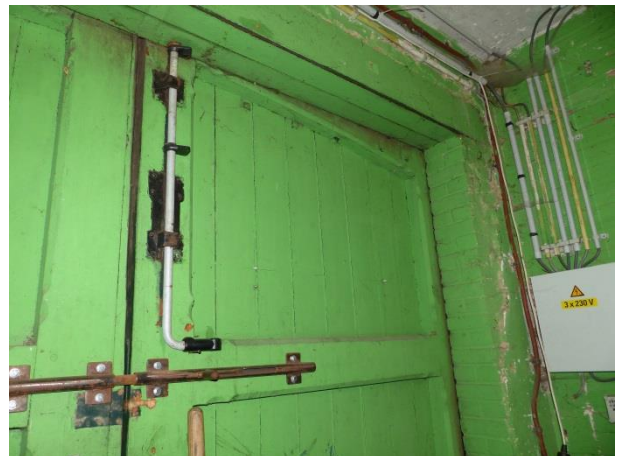
Figuur 56 Poorten: nieuwe vergrendeling (17.10.2018)

- Rechtervleugel van beide poorten hangt af.
- Onderzijde afgesloten.
- Verf bladdert af. Binnenzijde beklad.
- Metalen onderdelen gecorrodeerd. Ingeklemden duimen lokaal vervangen. Verschillende nieuwe grendels aanwezig.
- Geen luchtdichte sluiting.

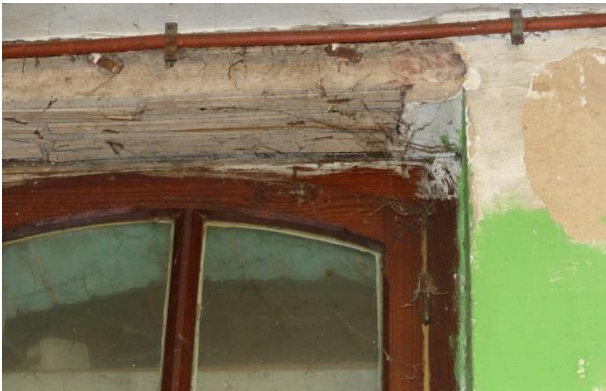
Figuur 57 Ramen: corrosie metalen onderdelen (17.10.2018)

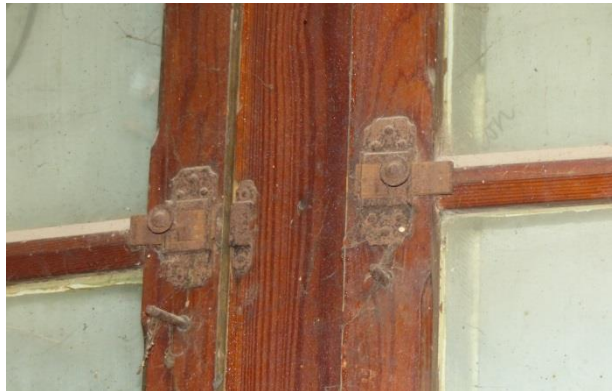
Figuur 58 Ramen: corrosie metalen onderdelen (17.10.2018)

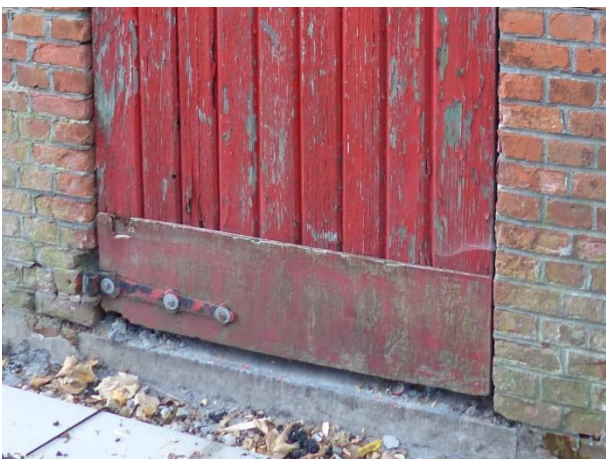
Figuur 59 Deur annex: onderzijde verstevigd met multiplex, hengsels versterkt (17.10.2018)

- Deur annex: bovenste deel vervangen door plaat voor verluchting ruimte. Onderzijde hout in slechte staat, verstevigd met multiplexplaat. Hengsels verstevigd met bouten in inox.
- Dubbele deur zolder: stootbord linkervleugel ontbreekt. Corrosie metalen onderdelen. Onzorgvuldig geschilderd (verfspatten aan binnenzijde).

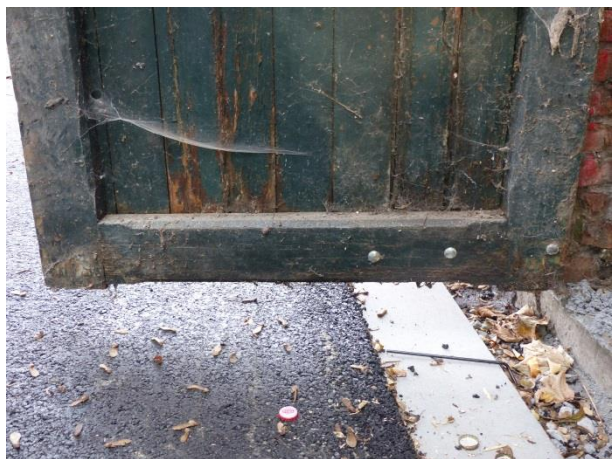
Figuur 60 Deur annex: houtrot (17.10.2018)

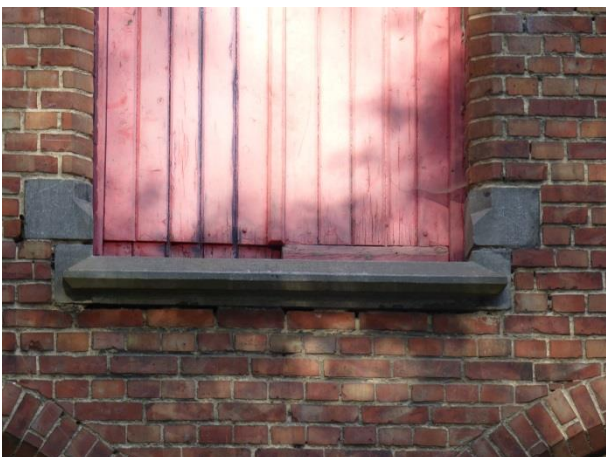
Figuur 61 Onderregel linkervleugel ontbreekt (17.10.2018)

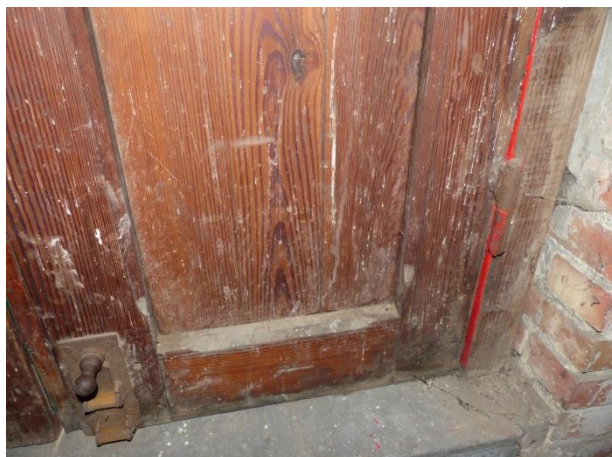
Figuur 62 Corrosie metalen onderdelen (17.10.2018)

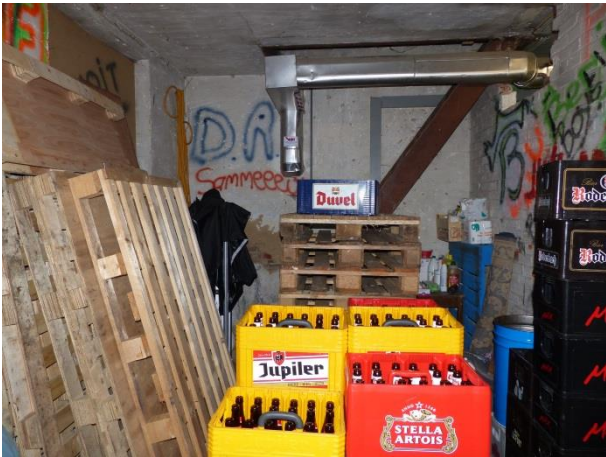
Figuur 68 Zicht op achterwand hoofdvolume. Ramen zijn aan de binnenzijde afgeschermd. Pleisterwerk sterk beschadigd. (17.10.2018)

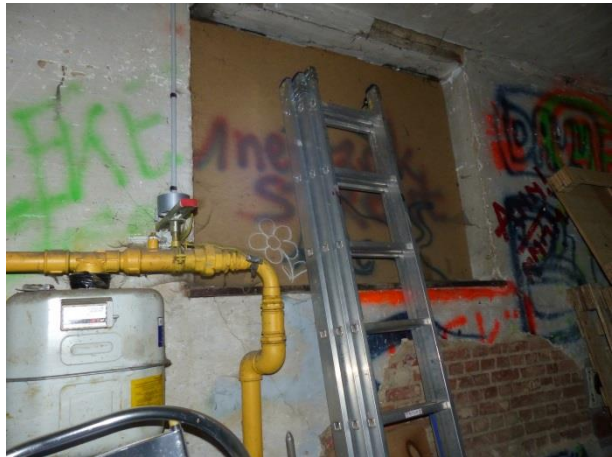
Figuur 69 Linkerzijgevel: Lacunes in pleisterwerk (17.10.2018)

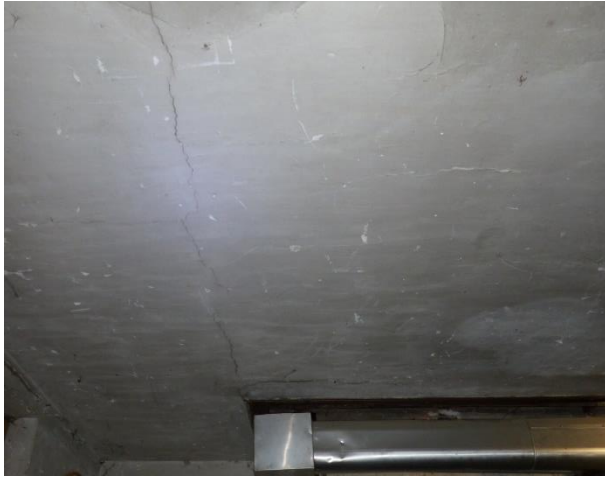
Figuur 72 Barst in plafondbepleistering (17.10.2018)

- Gelijkvloers: kalkpleister op rinkellatten. Lokaal gebarsten.
- Zolder: dakvlakken afgewerkt met houtvezelplaat. Lokaal sporen van waterinfiltratie.

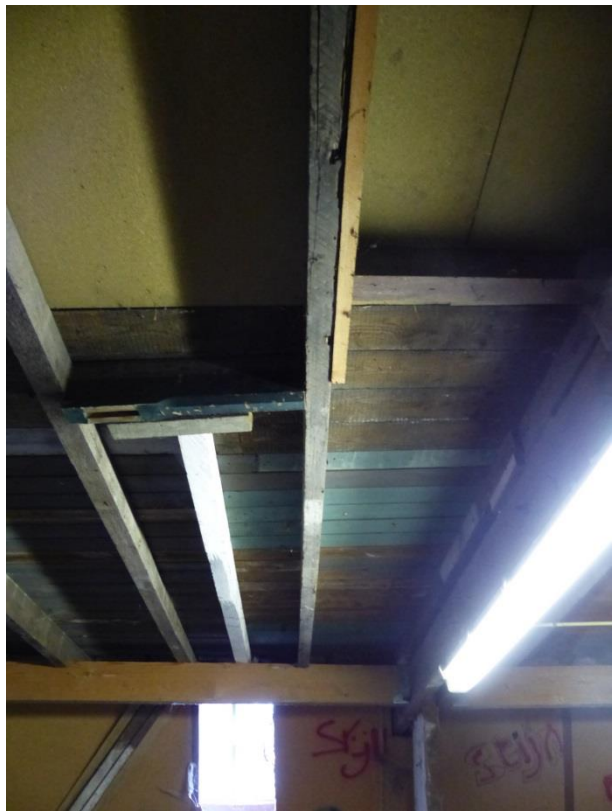
Figuur 78 Roostering onvakkundig hersteld (17.10.2018)

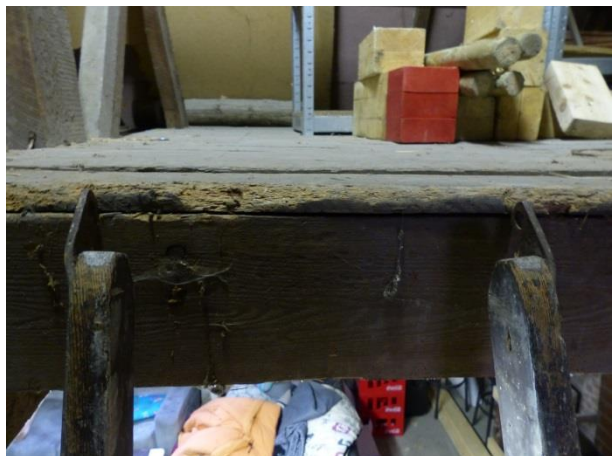
Figuur 80 Houtborende insecten in beplanking (17.10.2018)
