**BEHEERSPLAN**  
**Klapscheutmolen en omgeving**  
Klapscheutstraat 41 - 1741 Ternat

**Opdrachtgever:** De Troch Wies

**Ontwerper:** Architectenbureau Ilse Verlé bv-bvba, Denderkaai 48/8 – 9400 Ninove

**Datum:** 20 december 2018

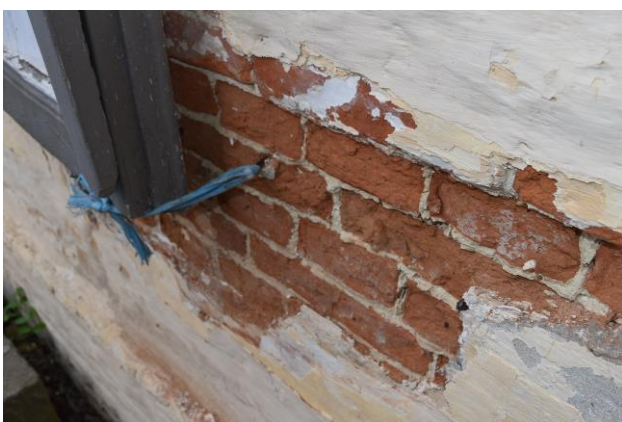
Figuur 3.3: Vorstschade tot op ca 1,5 meter

tientallen kalklagen aanwezig zijn. Onder deze lagen zijn er plaatselijk nog sporen aanwezig van een cementering. De onderste ca 1,5 m vertoont vorstschade, binnen wordt duidelijk dat er tot op deze hoogte opstijgend vocht aanwezig is, tot boven de houten lambrisering.

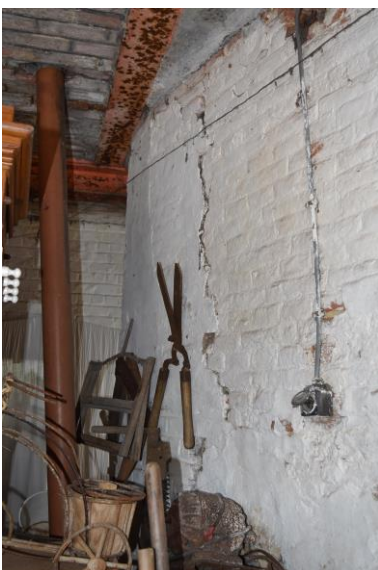
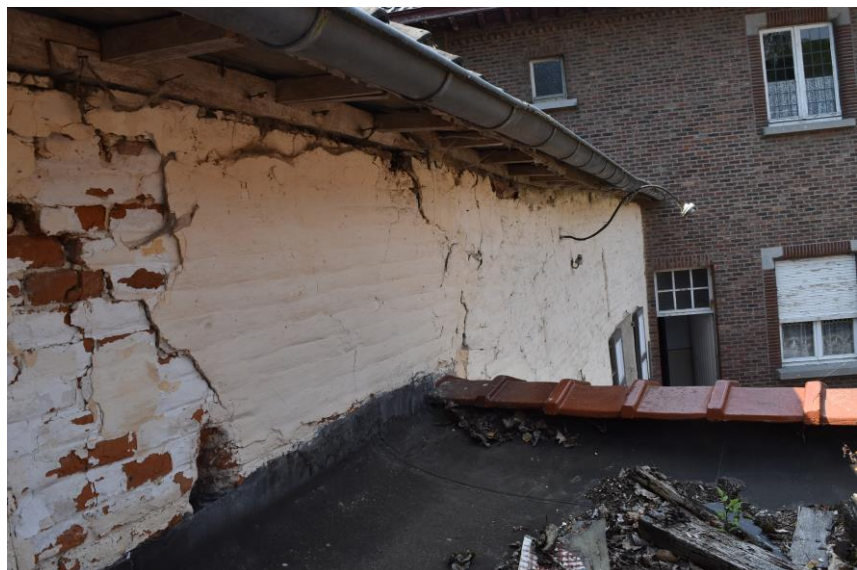
Rechts naast de hoek is een zware verticale scheur zichtbaar. Het hier op aansluitend deel van de watergevel werd in 1962, net voor de aanbouw van de stal aan de watermolen, wegens de slechte staat voorzien van een gemetste voorzetwand.

Het geveldeel boven het plat dak van de melkvee- en varkensstal is eveneens in zeer slechte staat, de samenhang van het metselwerk is hier voor een groot deel verbroken.

*Figuur 3.6.a en 3.6.b: De zware verticale scheur (foto links) en de slechte staat van de bovendakse gevel (foto rechts)*

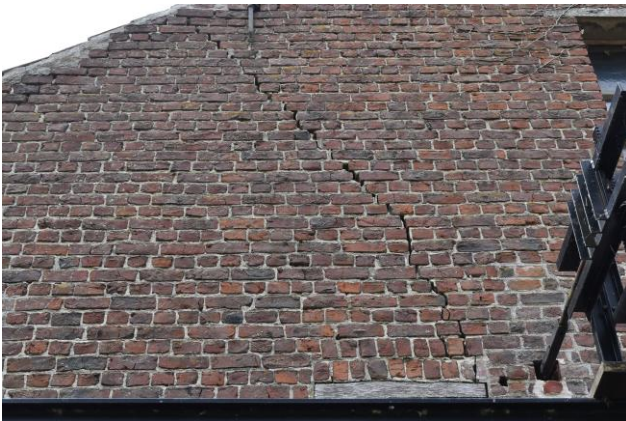
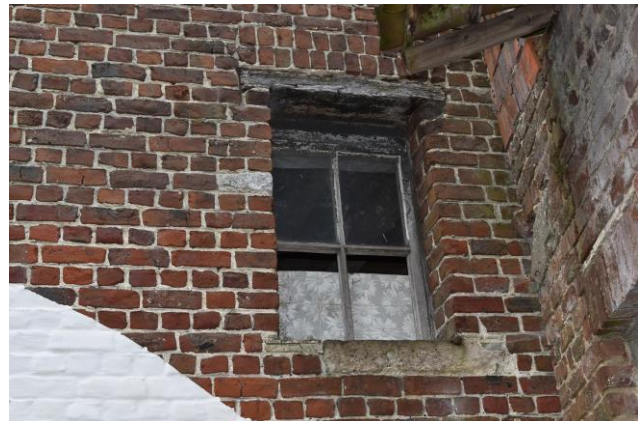
Vanaf de linker dakrand verloopt er een zware scheur naar de rechter bovenhoek van het luik. Deze loopt door tot aan de binnenzijde van de muur.

*Figuur 3.10.a en 3.10.b: Zware scheur langs linkerzijde gevel (foto links) en raam rechts van het rad met aangepaste witstenen dorpel (foto rechts)*

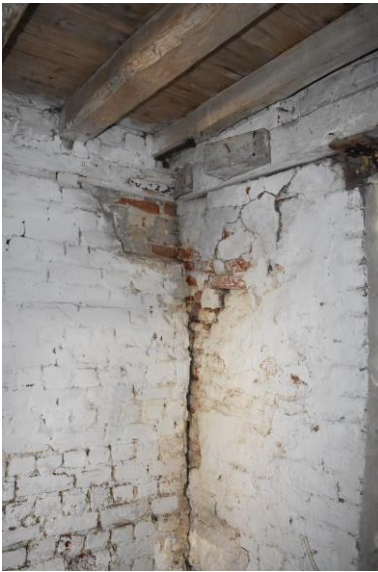
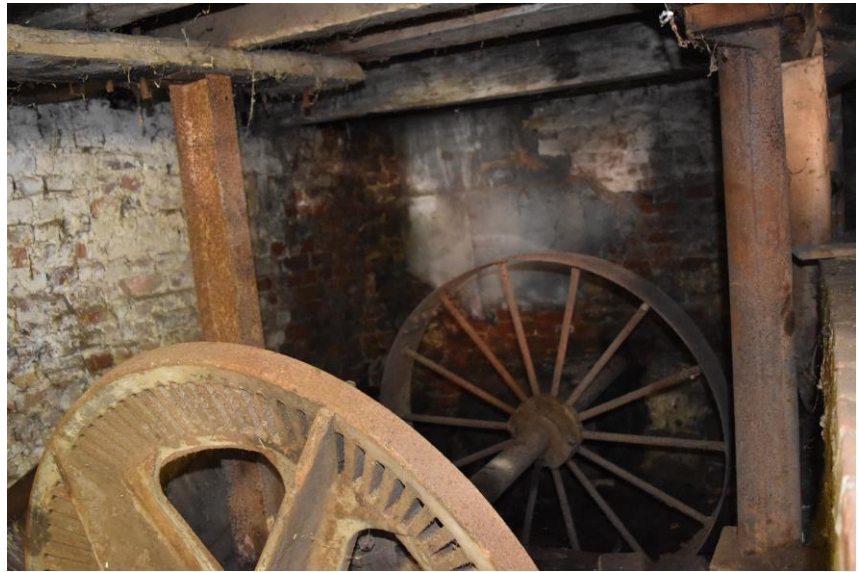
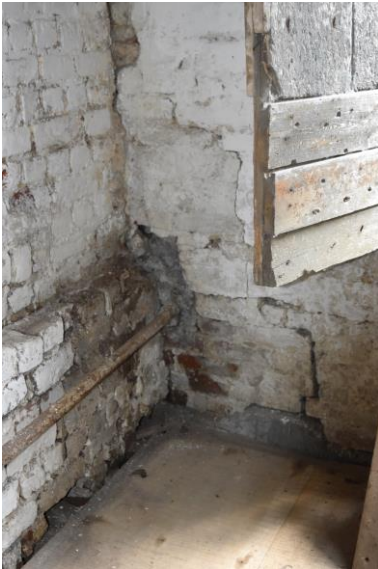
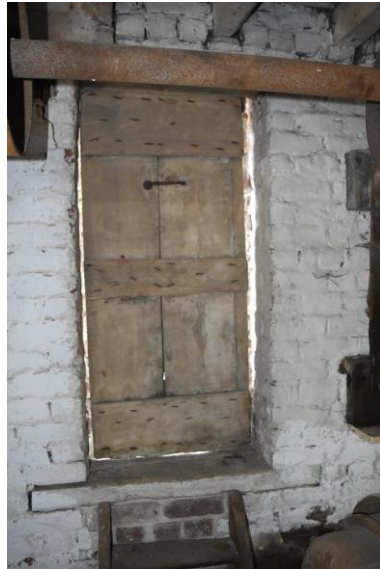
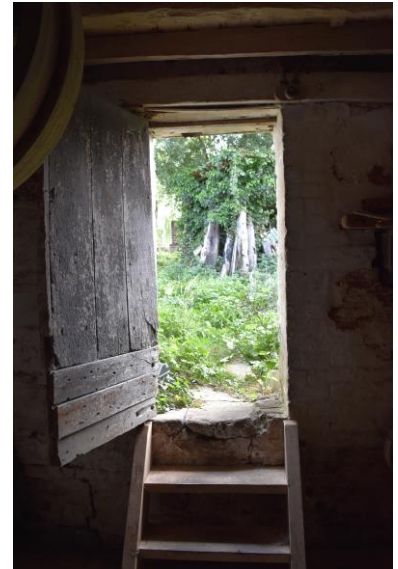
*Figuur 3.29.a – 3.29.b – 3.29.c – 3.29.d – 3.29.e :*

In de watergevel leidt een luik van de steenzolder naar de maalgoot. Meer naar links bevindt er zich ook een raam in de gevel. Het metselwerk onderaan de gevel, in de asput, is aangetast door vocht. In de rechter hoek is de watergevel afgescheurd van de tuingevel. In de linker hoek zien we de bouwnaad tussen de hermetise watergevel en de oorspronkelijke steen.

- links onder en boven: steenzolder met afscheuring in de linkerhoek van de tuingevel, grenzend aan de watergevel. Bemerkt ook de houten trekbal tussen de water- en tuingevel
- rechts boven: asput met 'ondergieten' van de linkerzijde van de tuingevel met beton
- midden en rechts onder: houten deur van de steenzolder naar de tuin

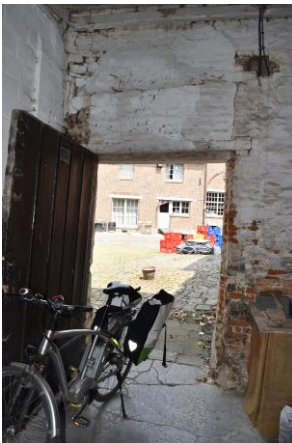
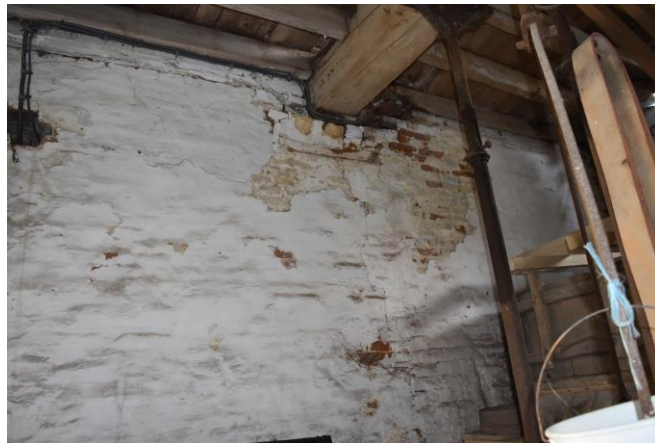
In de oostgevel zien we een zware scheur vanaf de opleg van de moerbalk. De eerste lagen metselwerk onder de opleg, tot een houten verdeelbalkje, puilen uit naar buiten. Ook langs de andere zijde van de muur, in de stal, zien we een dergelijke scheur. In de hoek met de nieuw gemetste wand bevindt zich de deur van de molen. We bemerken hier zowel het oorspronkelijke als het nieuwe linteel van de verlaagde deuropening. Het metselwerk boven de deur heeft alle samenhang verloren.

*Figuur 3.31.a en 3.31.b: De oostgevel met de afscheuring van het metselwerk boven de inkomdeur (foto links) en het naar binnen gekantelde metselwerk onder de opleg van de moerbalk (foto rechts)*

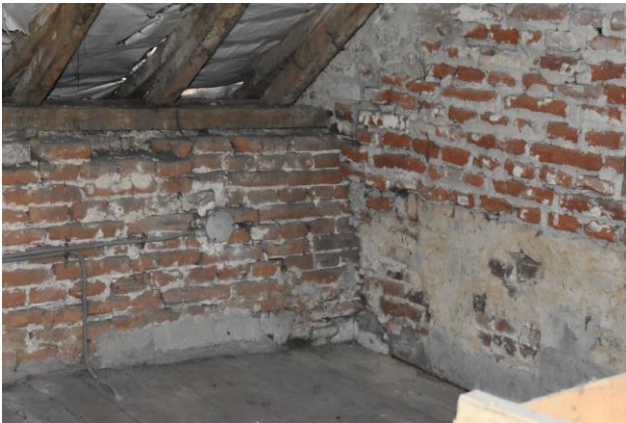
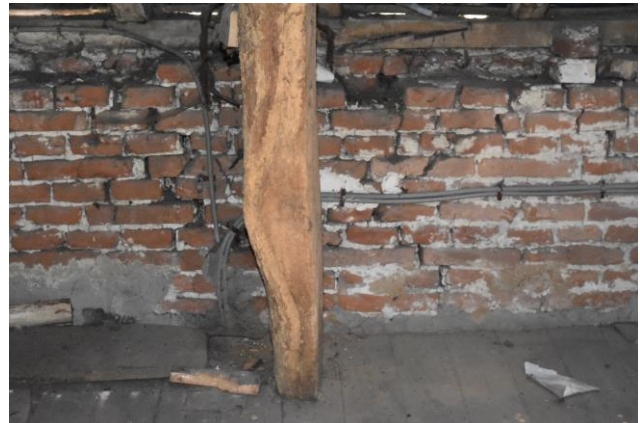
In de zolder boven het woondeel, zien we een soortgelijk schadebeeld. Het metselwerk van de opkanten staat opnieuw gescheurd, o.a. ter hoogte van de bevestiging van de spanten aan de wanden is er ook hier een geïsoleerde zone afgescheurd. Tegen de opkant langs tuinzijde staat een schouw aangemetsd (zie hoekschouw slaapkamer gelijkvloers), deze werd vanaf het pannendak afgebroken. Er bevinden zich in deze opkant 2 raamopeningen: een strookvormig blokraam, ongeveer in spiegelbeeld met het blokraam in de naastgelegen zolder en uiterst rechts het bovenste raamvierkant van een verticale raamstrook.

*Figuur 3.35a en 3.35.b: De topgevel tussen beide graanzolders zit niet in verband gemetst met de opkant (foto links) - Het gescheurde metselwerk van de opkant (foto rechts)*

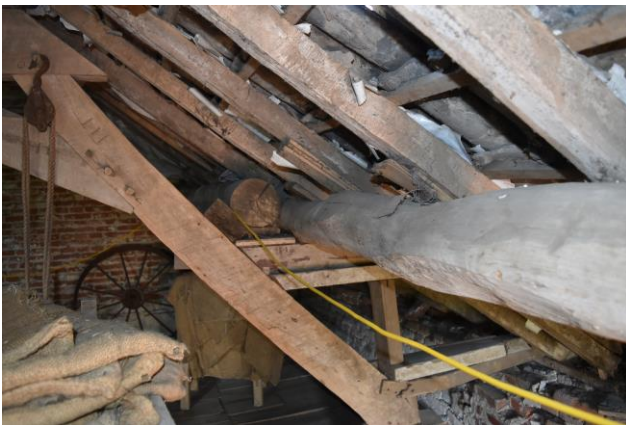
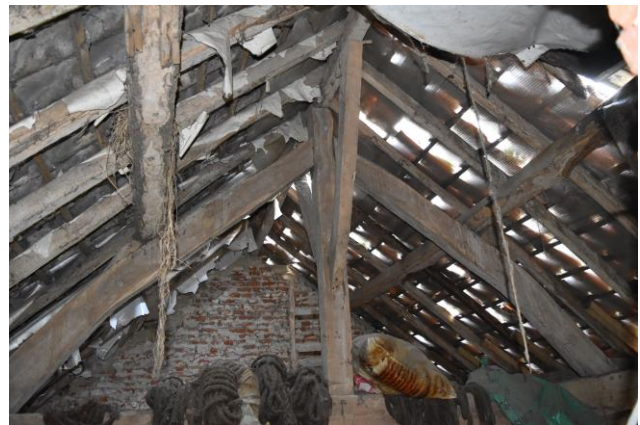
Beide dakvlakken werden na een storm in de jaren 80 herplaatst, waarbij de traditionele strovulling tussen de pannen verdween. Langs de koerzijde gebeurde dit door de familie De Troch zelf. De kepers werden langs deze zijde behouden, evenals de knik van de dakoversteek, waarbij de eenvoudige hondjes onderaan uitgespaard werden uit en uitkragen t.o.v. de muurplaten (wat wel de uiteindelijke sectie van deze muurplaten beperkt). Langs de tuinzijde gebeurde de vernieuwing door een professionele aannemer, waarbij ook de kepers werden vervangen, echter met weglating van de knik ter hoogte van de dakoversteek, de dakkepers schieten hier gewoon door. De knik lijkt hier wel oorspronkelijk aanwezig geweest te zijn - zie historische foto's. In beide dakvlakken werd er een plastic onderdak geplaatst, zij het wel zonder tussenvoeging van tengellatten. De eenvoudige plastic langs de koerzijde is intussen bijna volledig verdwenen, de gewapende dakfolie langs de tuinzijde is wel nog in vrij goede staat. Het dak lekt volledig door.

*Figuur 3.37.a en 3.37.b: de stapeling van ronde gordingen t.h.v. het spant (foto links) – het lekkende dak met langs de linkerzijde het dakvlak langs koerzijde met gesmoorde pannen en langs de rechterzijde het dakvlak langs tuinzijde met rode pannen.*

De muurplaten zijn grotendeels rot door waterinsijpeling e.d. De schuine haaklassen van de muurplaten zijn in beide richtingen verschoven of zelfs verbroken.

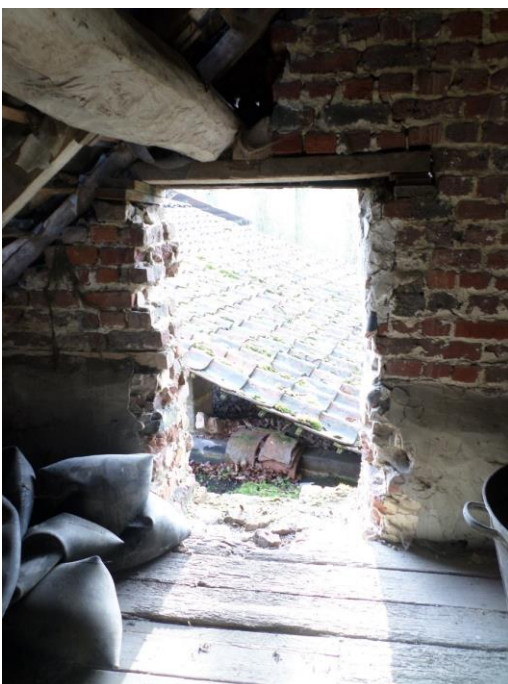
Daarnaast ontbreekt elk verband tussen de verschillende wanden. De watergevel werd zoals eerder besproken in de 19<sup>de</sup> eeuw hermetst in een steen met een ander formaat en is bijgevolg niet meer in verband gemetst met de erop aansluitende langsgevels. De duidelijke bouwnaden getuigen hiervan. De doorbraak rechts onder het dak, heeft deze samenhang nog verder in het gedrang gebracht.

*Figuur 3.73: De samenhang van het metselwerk is onderuit gehaald door de bijgemaakte opening in de watergevel, net onder de dakrand. De gording rust op het linteel van de bijgemaakte opening.*

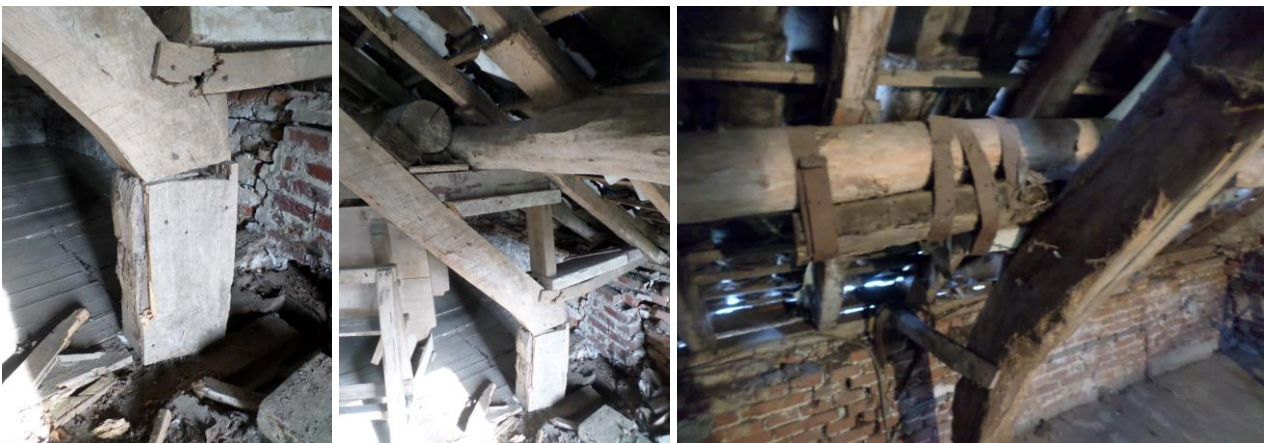
Ook de dakstructuur zelf ontbreekt aan samenhang en correcte verbindingen. De krachtenoverdracht van kepers, naar gordingen en spanten (of topgevels) gebeurt niet correct, waardoor er te veel spatkrachten terecht komen ter hoogte van de muurplaten en de gevels naar buiten geduwd worden.

*Figuur 3.76.a+b+c: het gebrek aan correcte verbindingen en knip- en plakwerk t.h.v. de dakstructuur*

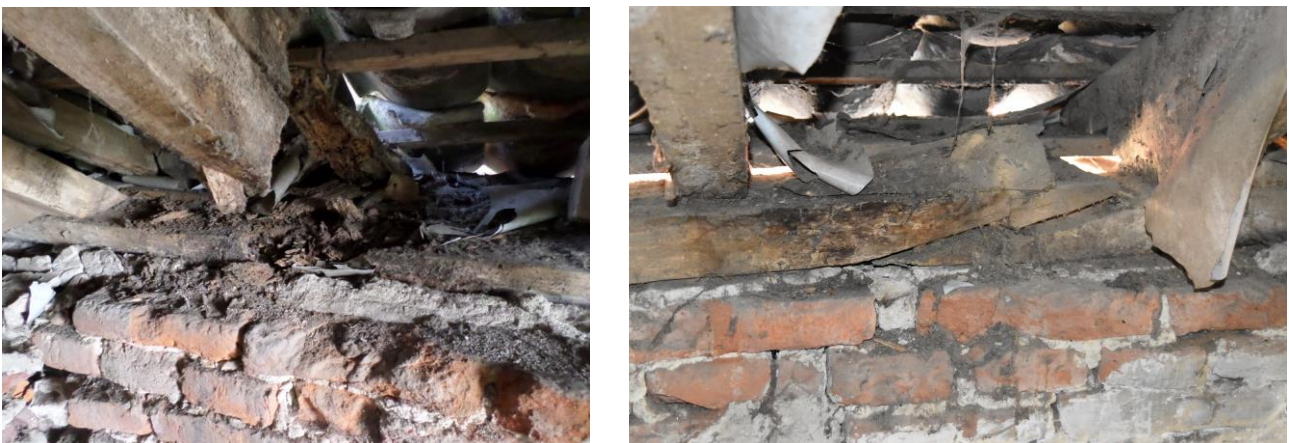
*Figuur 3.77.a en 3.77.b: de moerbalken zijn rot als gevolg van de jarenlange vochtinsijpeling via het dak. De haaklassen zijn t.o.v. elkaar verschoven of verschoven.*

De haaklassen van de muurplaten staan open of zijn ten opzichte van elkaar verschoven, het bovenste deel van de muren wordt naar buiten geduwd. Dit is o.a. zichtbaar in het deel van de oostgevel boven het plat dak van de stal (hier uiteraard wel in combinatie met een aantal andere oorzaken). De toestand van het metselwerk wordt hier nog slechter door de jarenlange vochtinsijpeling via het dak. De toestand van het metselwerk uiterst links in de oostgevel, vanaf de hoek met de watergevel tot en met de inkomdeur van de molenwoning, is precair te noemen.

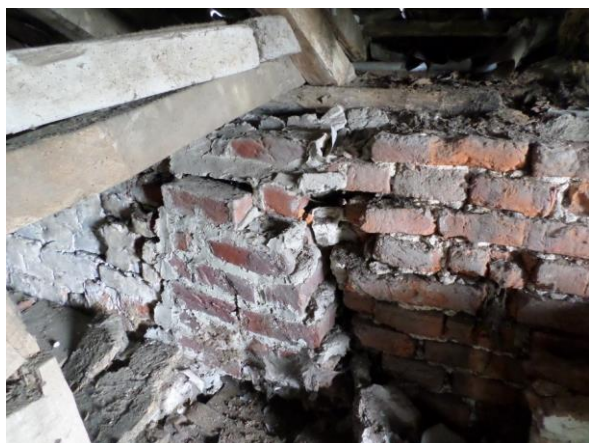
*Figuur 3.78: de toestand van het metselwerk van de opkant uiterst links in de oostgevel is precair te noemen*

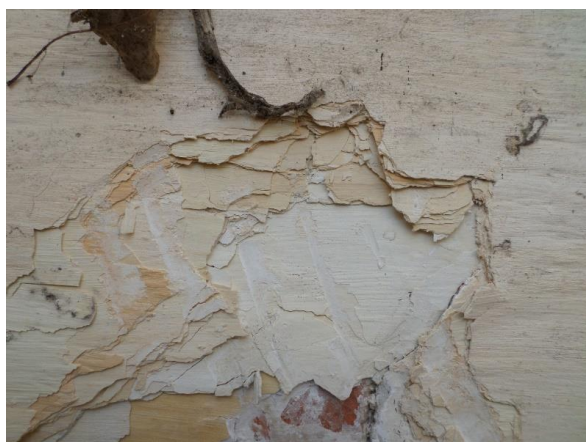
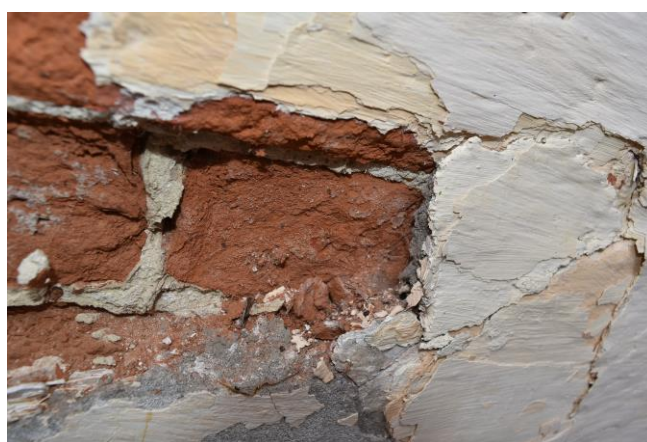
Los van de structurele problemen, is er ook de vochtproblematiek. Het watermolengebouw werd gebouwd in een handvormsteen in Spaans formaat, met afmetingen 26,5 x 12 à 13 x 5,3 cm – de zogenaamde “Voet van Keizer Karel”. Deze steen werd aan een vrij lage temperatuur gebakken, wat hem gevoelig maakt aan vocht. De vochtproblematiek is dan ook alomtegenwoordig in de molen en duidelijk voelbaar in het binnenklimaat van de molenaarswoning. De wanden zijn aangetast door opstijgend vocht, door de vochtig staande gevels en via het dak insijpelend water ... We hebben wel vastgesteld dat het metselwerk van de plint donkerder rood – en vermoedelijk dus ook harder gebakken – is, maar dit is duidelijk onvoldoende als bescherming tegen het opstijgend grondvocht.

*Figuur 3.79.a en 3.79.b: ettelijke lagen kalkverf, met sterk variërende concentraties van oker, maskeert de vorstschade van het onderliggend metselwerk.*

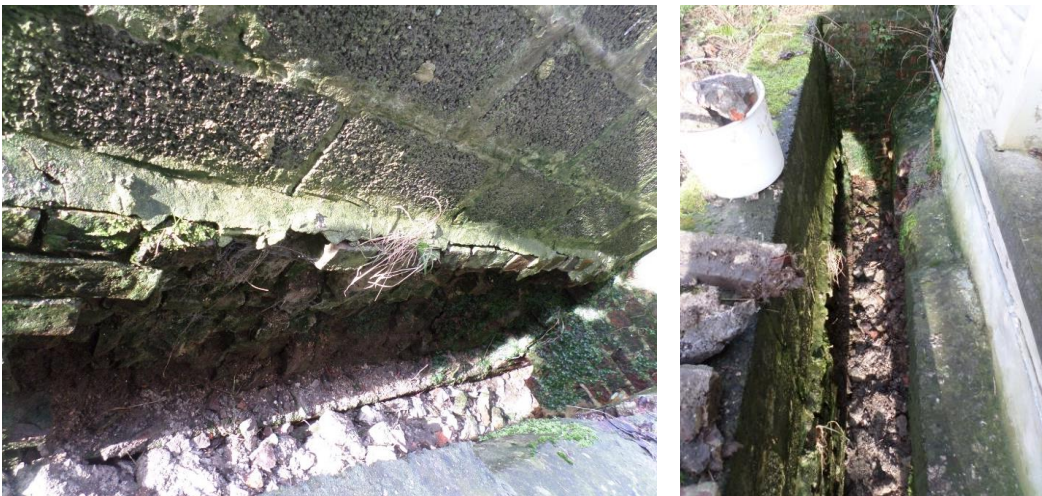
Daarnaast is er de specifieke vochtproblematiek van de westgevel. Het maaiveld ligt langs deze zijde een stuk hoger, dan ter hoogte van de andere gevels, en sluit aan bij het niveau van de steenzolder. Het is niet duidelijk of het maaiveld hier ook oorspronkelijk zo hoog lag. Wel heeft dit gezorgd voor een zware aantasting van de westgevel, met talrijke herstellingen tot gevolg. Op een bepaald moment werd er een keerwand geplaatst over een groot deel van de westgevel, op een kleine meter van deze gevel. De hier zichtbare verbreding van het metselwerk van de westgevel is echter mogelijk het funderingsmetselwerk, waardoor de muur over een grote lengte ondergraven zou zijn. Op een bepaald moment werd er in elk geval een betonbalk op deze verbreding geplaatst, om de naar buiten gaande beweging van de gevel tegen te gaan. Zowel het metselwerk van de keermuren als het metselwerk onderaan de gevel zelf, is snel aan het inkalven. Ondanks de talrijke herstellingen, lijkt de westgevel ons momenteel wel in de beste staat.

*Figuur 3.80.a en 3.80.b: de keermuur met inkalvend metselwerk*

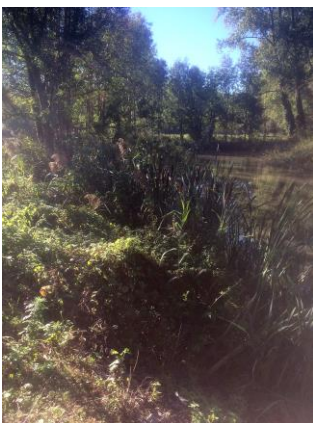
*Figuur 3.104: de rietgroei maakt deel uit van de grote onderhoudsbehoefte in en rond de vijver*
