# SINT-PAULUSKERK

## VOSSEM

**BEHEERSPLAN**

Kessel-Lo, 1 maart 2019

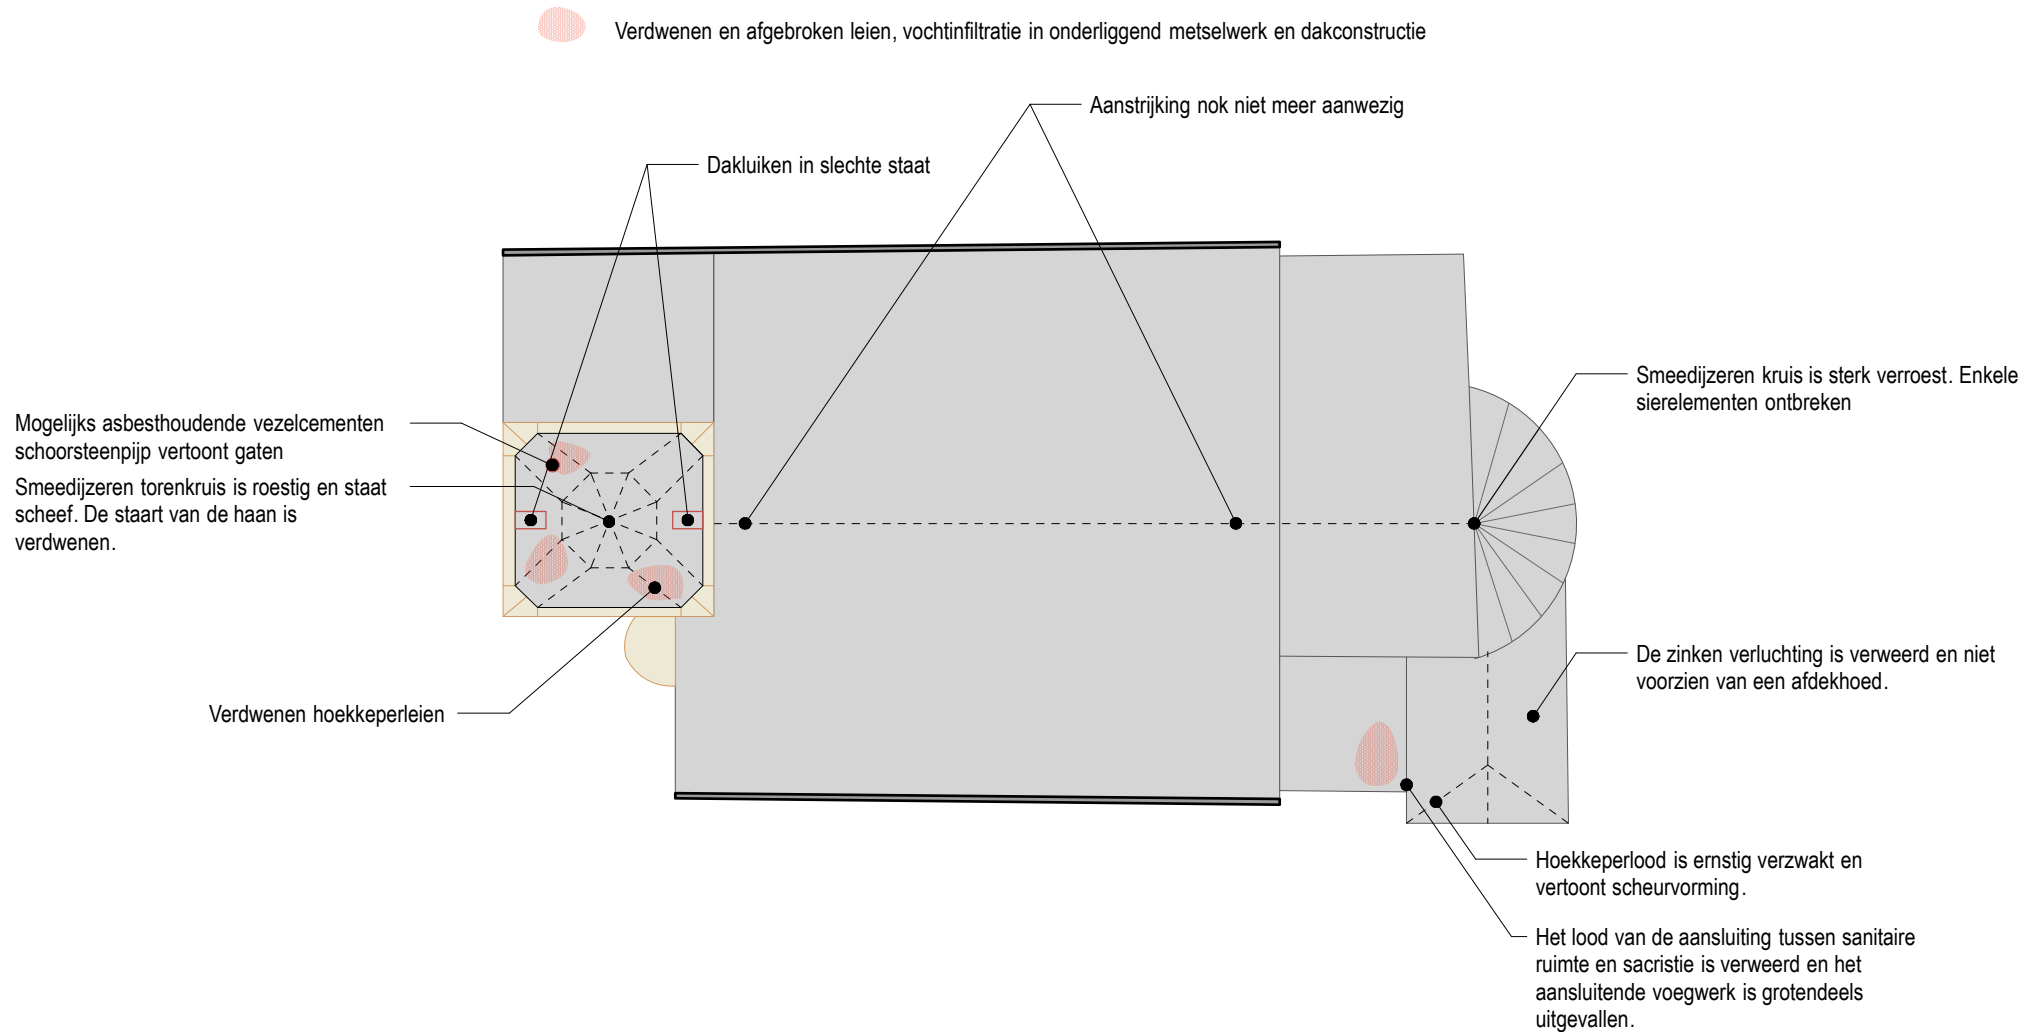
138. Pathologieplan dak [STUDIO ROMA: 2018]

Op fig. 138 zijn de zones aangeduid waar waterinfiltratie zichtbaar is door de gebrekkige toestand van de dakafwerking. Deze infiltratie is nefast voor de conditie van de onderliggende houten dakstructuur. In de toren zijn er hierdoor lokaal inrottingen en schimmel zichtbaar. De zolder boven de sanitaire ruimte van de zuidelijke sacristie is niet controleerbaar, maar aangezien het plafond vochtplekken heeft, zal het bovenliggende houtwerk in een vergelijkbare toestand als dit van de toren zijn.

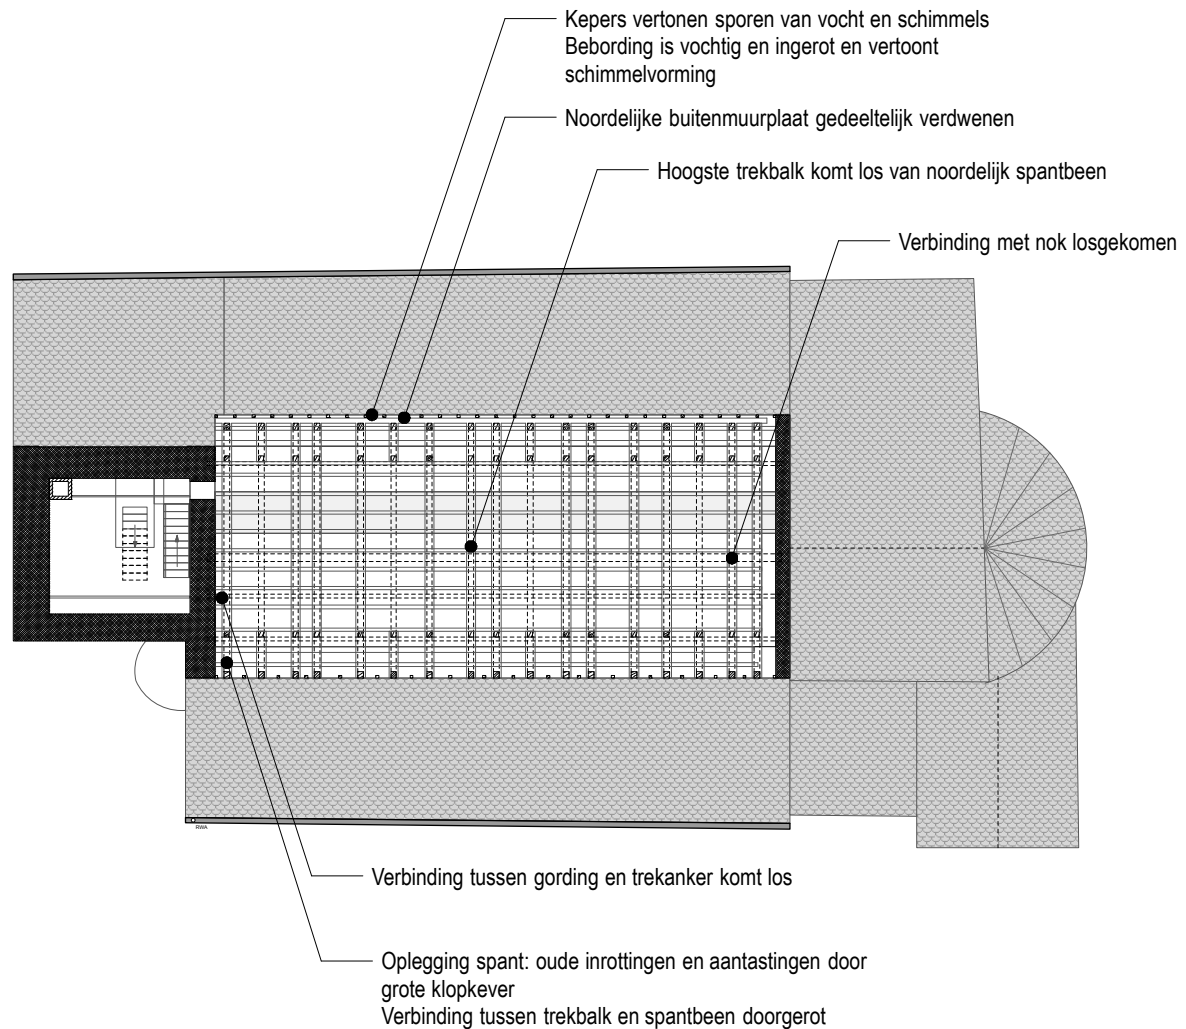
139. Pathologieplan dakstructuur hoofdzolder [STUDIO ROMA: 2018]

Op fig. 139 zijn de gebreken van de hoofdzolder die Monumentenwacht heeft vastgesteld, aangeduid.

De zolders boven het koor en de zijbeuken zijn moeilijk inspecteerbaar. De zolders boven de sacristieën en het verwarmingslokaal zijn niet inspecteerbaar.

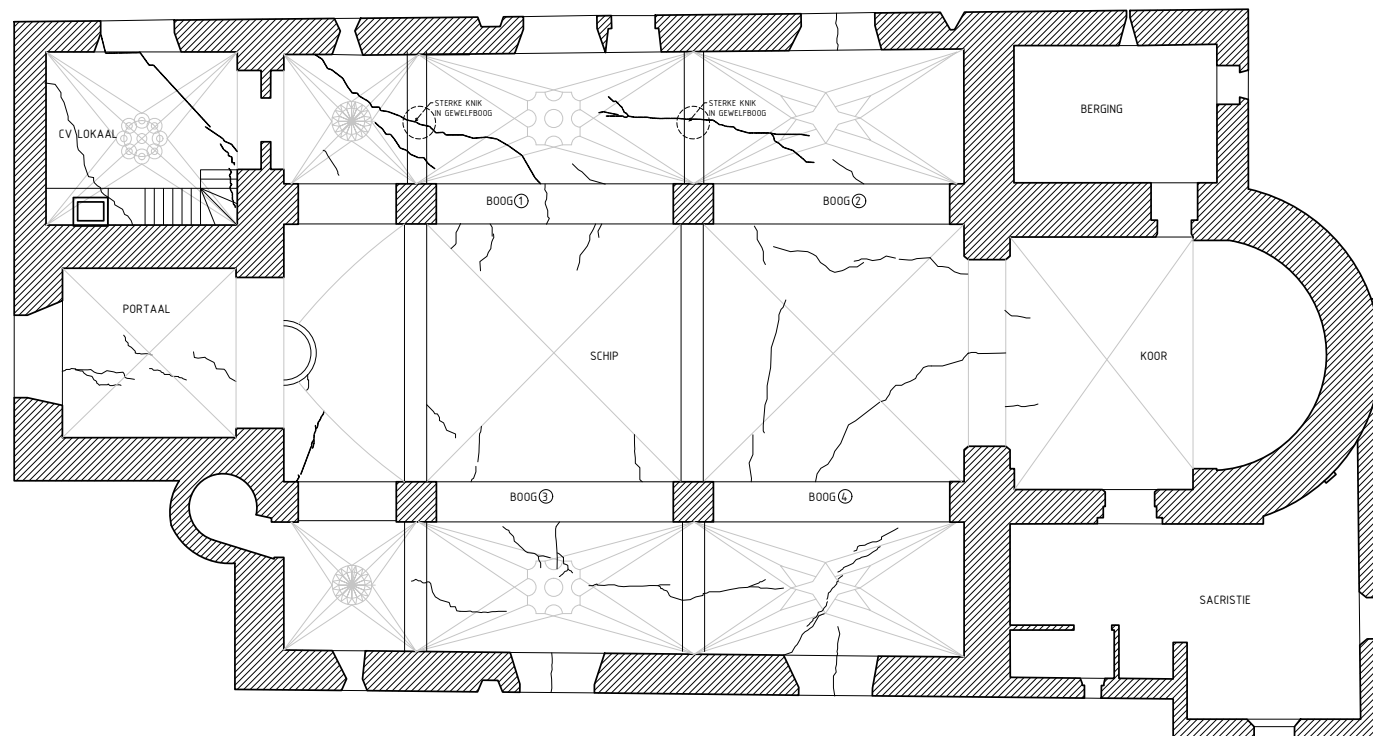
143. Plan met aanduiding scheuren gewelven [INGENIEURSBUREAU NORBERT PROVOOST: 2013]

In 2014 heeft ingenieursbureau Norbert Provoost een onderzoek\* uitgevoerd naar de scheuren in de gewelven en de stabiliteit van de kerk.

Op de figuren 143 en 144 zijn de scheuren aangeduid.

Er is onderzocht of onvoldoende sterke funderingen of het verwijderen van de originele tussenkolommen de oorzaak zijn van de grote scheuren in de gewelven.

Monumenwacht plaatste midden december 2018 scheurmeters in de kerk om op regelmatige tijdstippen de scheuren te controleren. Zo kan vastgesteld worden of de scheuren gestabiliseerd zijn of niet.

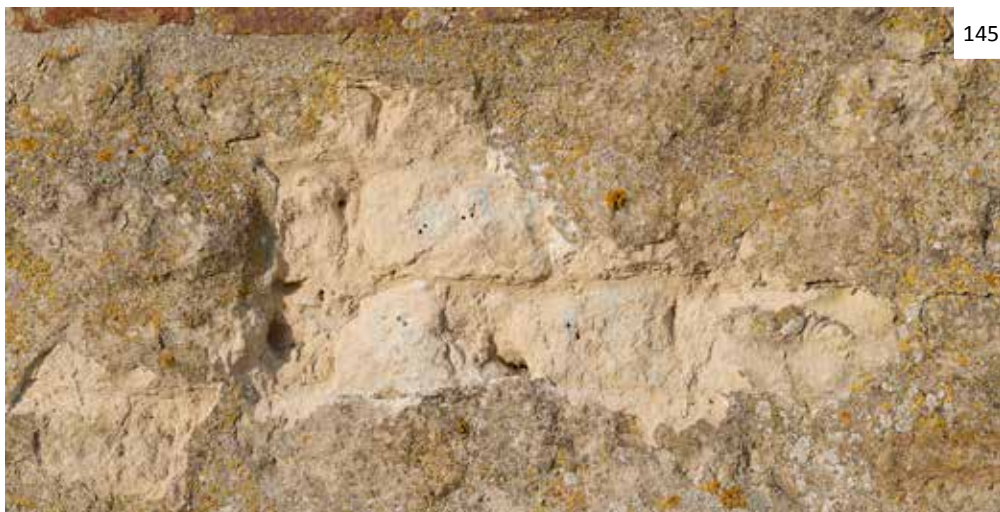
145. Meelzakverwerking van de kalkzandsteen van de toren [GROOTAERS J.: 2014]

De westtoren is een uitzondering op de algemene toestand van het buitenparement. De toestand van het natuursteenmetselwerk wordt gekenmerkt door verwerking van de kalkzandsteen (vooral vanaf 4m hoogte). Er zijn verschillende schadenfenomenen zichtbaar:

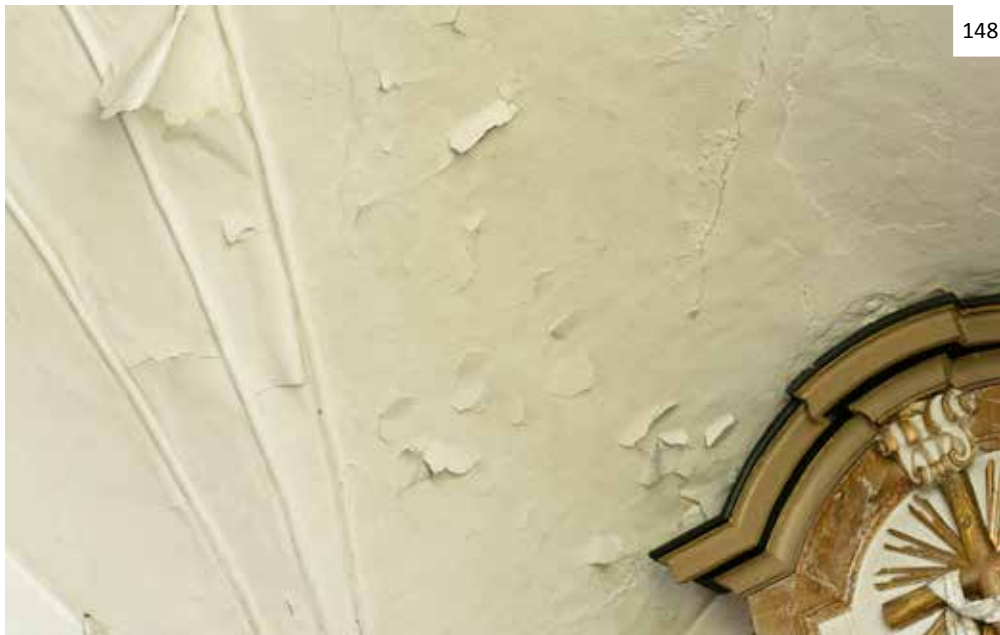
148. Afbladderende verf gewelf [GROOTAERS J.: 2014]

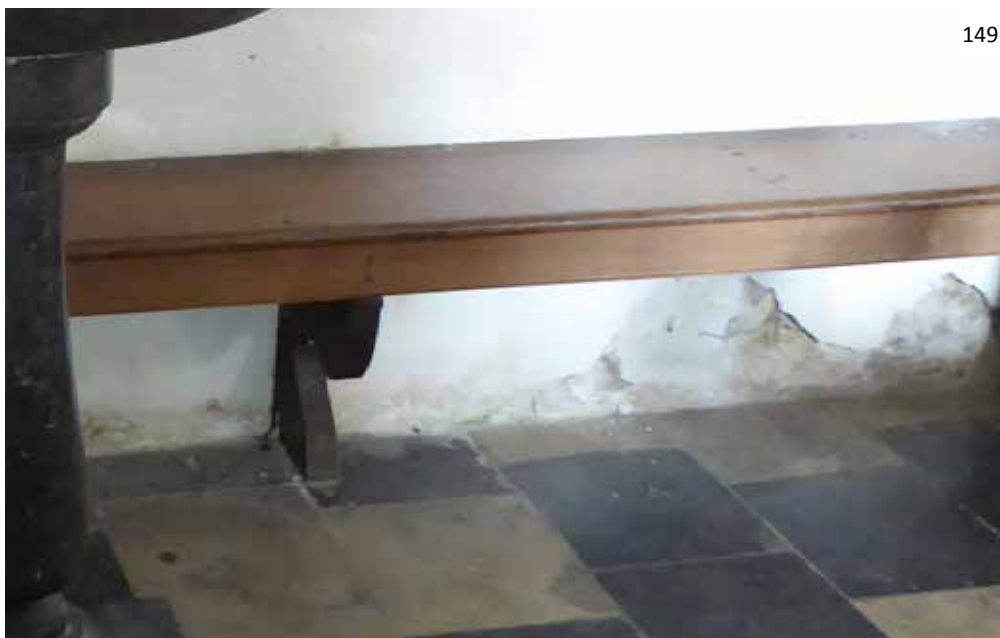
149. Schade onderzijde muur zijbeuk noord [STUDIO ROMA: 2018]

Het pleisterwerk lijkt in goede staat te zijn. Door opstijgend vocht en zoutvorming is de onderzijde van de muurbeplesering beschadigd (fig. 149). De bepleistering in het koor vertoont lichte scheurvorming (fig. 150). Op deze bepleistering zijn zeer waardevolle historische muurschilderingen aanwezig!

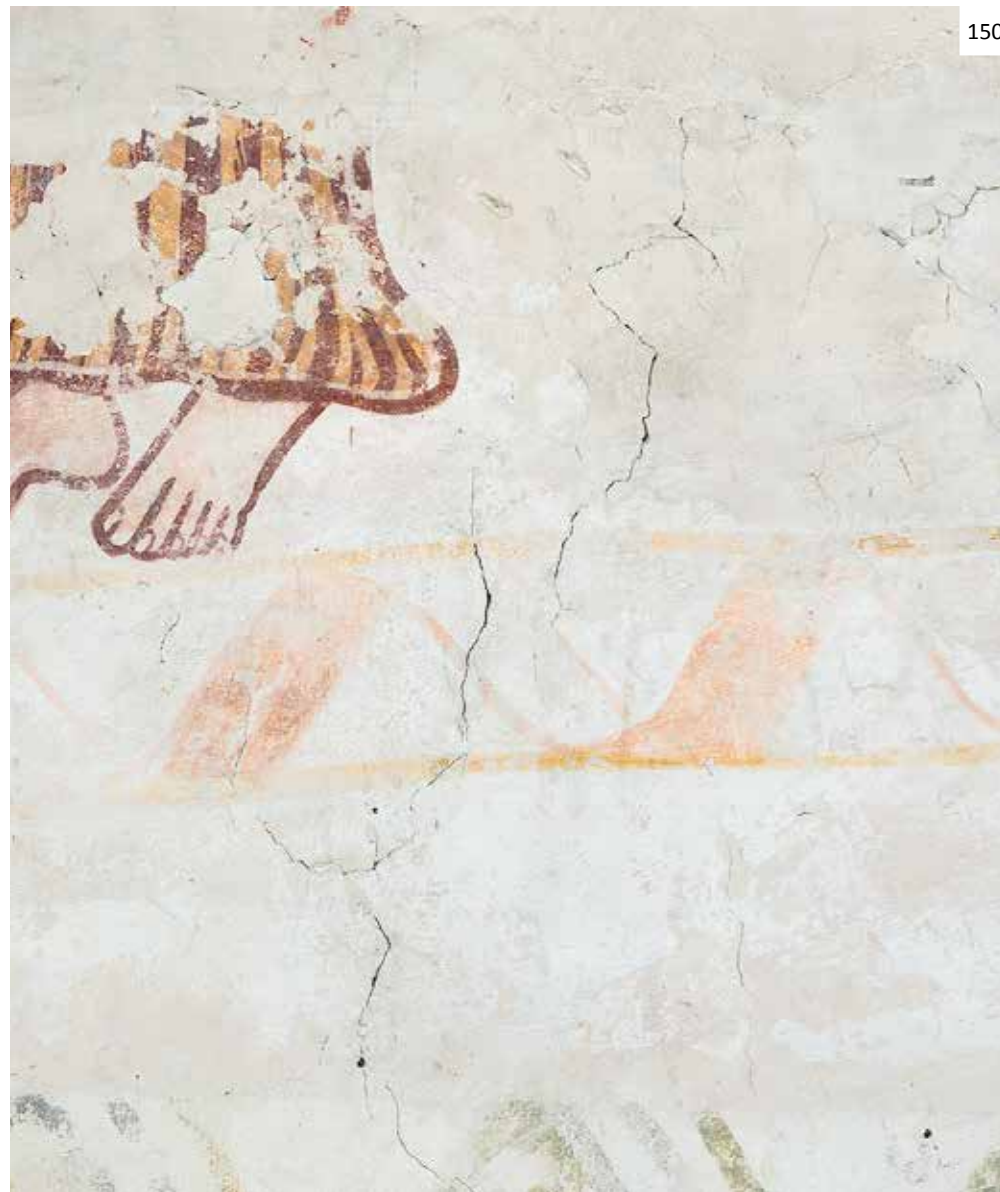
150. Scheuren in het pleisterwerk van het koor [GROOTAERS J.: 2014]

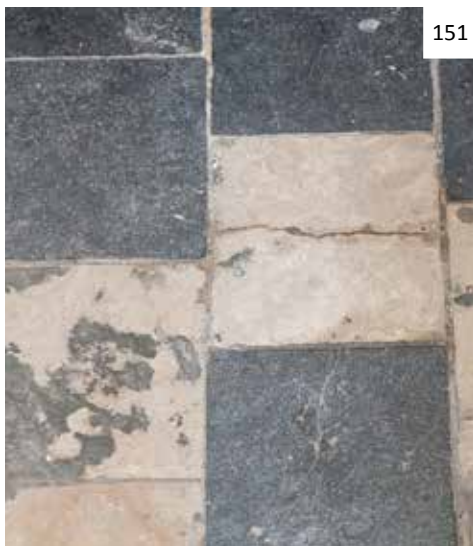
151. Schade kerkvloer [GROOTAERS J.: 2014]

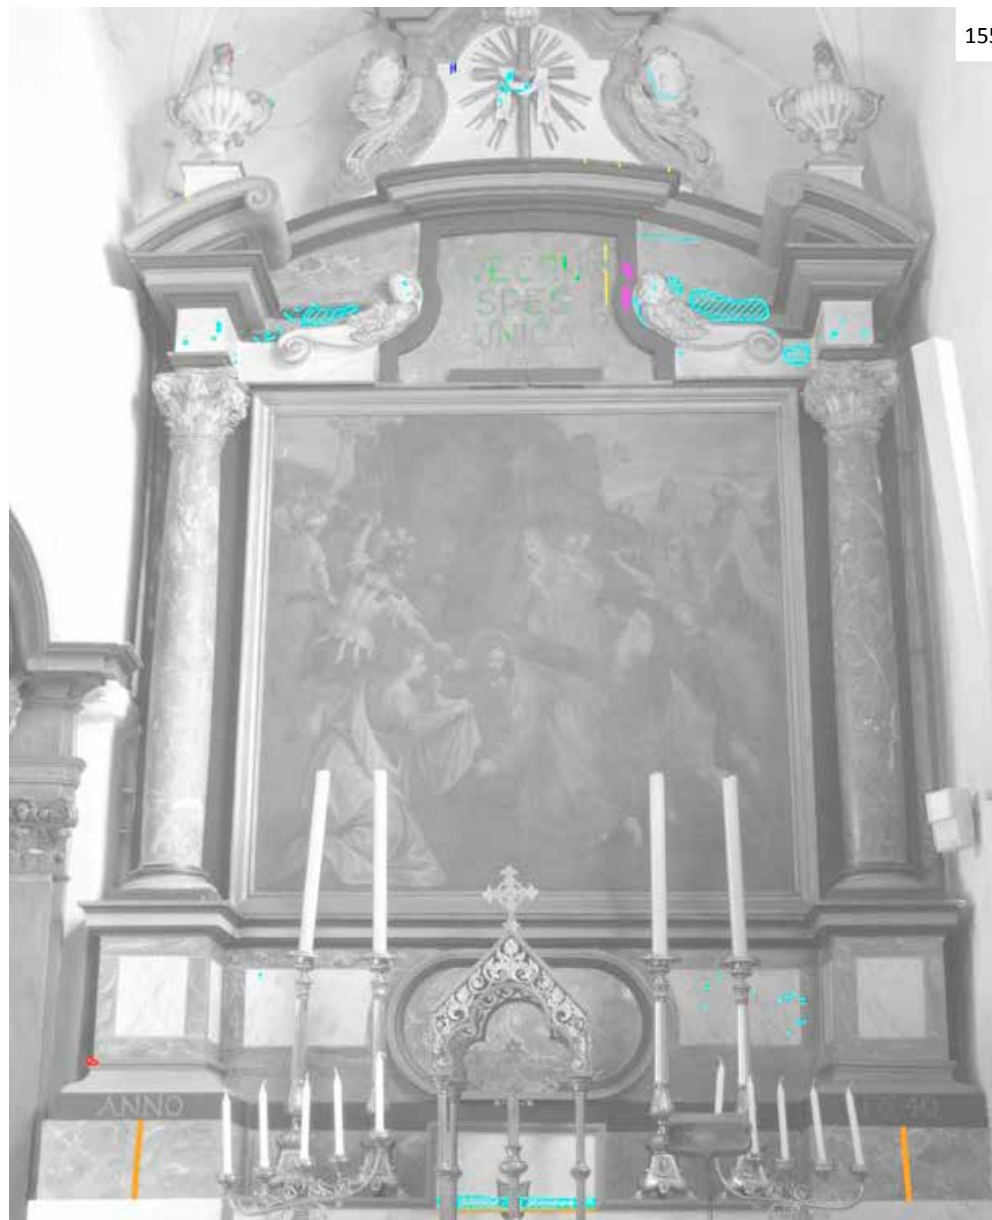
155. Algemeen shadebeeld bovenbouw zuidelijk zijaltaar [VAN CAMPENHOUT T.: 2014]
