# BEHEERSPLAN PASTORIJ VAN TESSENDERLO

Mei 2019

| <u>Naam van het onroerend erfgoed:</u> | Witherenpastorie van de Sint-Martinusparochie |
| <u>Beheersplan opgemaakt door (naam en adres):</u><br>Architectuur – Monument – Interieur | SPECTRUM collectief bvba<br><br>Jos Roux<br>Hefveldstraat 13<br>B-3500 Hasselt<br>E: info@spectrum.be |

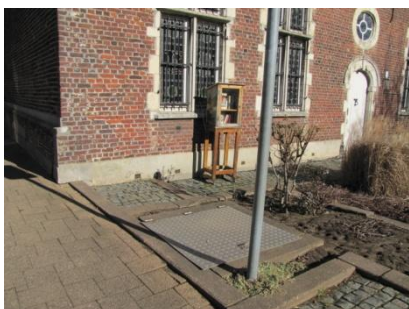
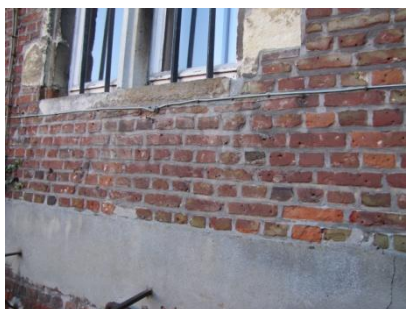
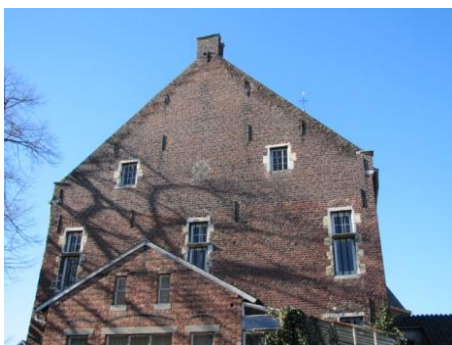
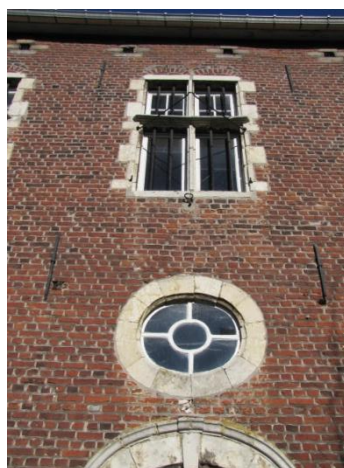
*< Natuursteen omlijstingen in gobertange >*

*De grootste schade is te vinden bij de minder goede kwaliteit van individuele bakstenen of kleine groepen van bakstenen ten gevolge van vetustiteit en vorstschade omwille van de hoge porositeit van de steen zelf. Overal zijn de voegen aangetast. De westelijke gevel onderscheidt zich op dat vlak wellicht als ergste. De schade situeert zich vervolgens in de zones waar in het verleden de voegen hersteld zijn met cementmortel.*

*De schade over het ganse gebouw is te wijten aan onprofessioneel toegepast voegwerk én de zachte poreuze handvormsteen.*

*Het later aangebrachte cementeringsbasement verkeert in uiterst slechte staat. Door de niet open structuur, inclusief het opstijgend en infiltrerend water langs boven, is op diverse plaatsen de cementering los gekomen waardoor het achterliggend en beschadigd metselwerk reeds zichtbaar komt.*

*De voegen van de zaagtand ter hoogte van de dakaansluiting zijn praktisch verdwenen door uitspoeling. Ten oosten ontbreekt een afdeksteen van de schouw en is hierdoor onstabiel.*

*De zandstenen deur- en raamomlijstingen alsook de monelen verkeren in een matige tot slechte staat. Ten gevolge van onzorgvuldig herstel, tevens door corroderende metalen onderdelen (ingemetselde diefijzers) vertoont de zandsteen telkens bij de aansluiting van de ijzers diepe schade van reeds uitgevallen stukken.*

*De beschadigingen aan de geprofileerde hoekstenen degradeert verder omwille van insijpelend water/weercycli.*

*De zandsteen is verder vervuild en kunnen schadelijke stoffen bevatten van natuurlijke als van antropogene oorsprong. Mogelijk zijn hier ook bouwschadelijke zouten, vooral in relatie met zure regen, welke een vernietigende factor kan zijn bij de aantasting van mineraal gebonden bouwstoffen.*

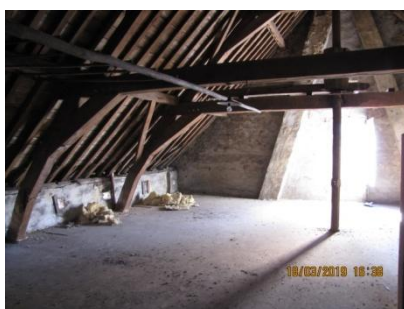
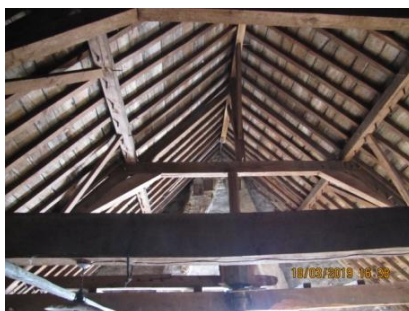
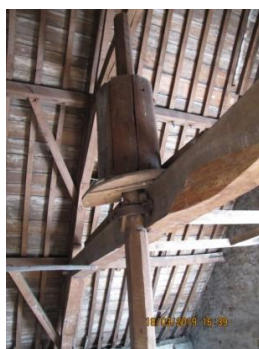
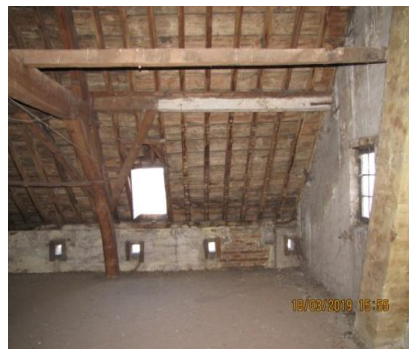
#### < Leien dakbedekking en aansluiting >

*De bestaande kapspanten verkeren in goede staat. (voldoende sectie en geen houtaantasting) Nader onderzoek van de oplegpunten kan aantasting door schimmel of insecten niet uitsluiten. Er is een vorm van vochtinfiltratie in/op de bovenste muurmassieven waar te nemen, waarschijnlijk door lekkende goten.*

*De dakstructuur, kapspanten en de bebording, verkeren in een redelijke staat. Er zijn geen noemenswaardige verzakkingen vastgesteld. Aangezien de zolder gebruikt wordt als stockageplaats wordt deze nog onderhouden.*

*Alle daken zijn in slechte staat. De leien hebben hun maximale levensduur bereikt. Ze zijn broos en dun. Lokaal zijn er enkele lekken in het dak (cfr. plaatselijke waterzones op folie) en lokale aantasting van de onderliggende bebording.*

*De loden en zinken dakaansluitingen, goten en dergelijke hebben een uiterste vetustiteit bereikt . Plaatselijk zijn deze los, verweerd of verdwenen. De aanwezige goten en afvoerbuizen zijn aan vervanging toe en zijn trouwens niet origineel daar oorspronkelijk een bakgoot aanwezig was (cfr. onderstaande foto © Delcampe en rechts een recentere foto)  
Lekken tekenen zich af aan de binnenzijde van de onderliggende buitenmuren.*

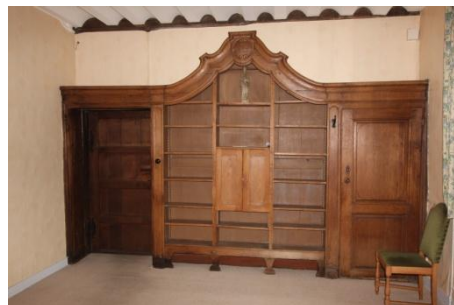
*Algemene gebruiksschade aan de verschillende panelen.*

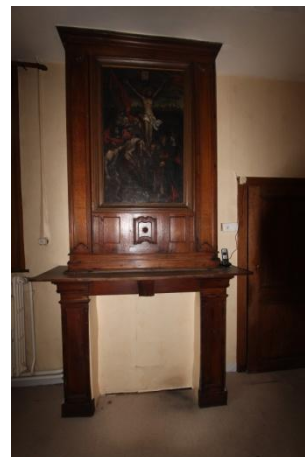
*Het schilderij is vervuild en vergeeld door toepassing van eindvernis-laag.*

*Dient een degelijke conservering te verkrijgen (scheurtjes, loskomende pelliculaire lagen, het canvas staat gebold.)*
