| <b>Bouwkundige inspectie</b> | INSPECTIENUMMER : L-0612/30648/2009/B |
| OBJECT | : Kapel van het voormalig Begijnhof - Gasthuiskapel |
| LIGGING : Straat + nr.<br>Gemeente/Stad | : Graethempoort<br>3840 BORGLOON |
| INSPECTIEDATA | : 18-03-2009 |

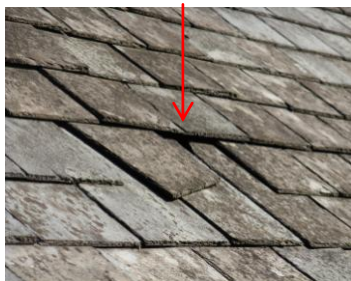
Lek

| | R | | | | | Lokaal is een lek ontstaan als gevolg van weggezakte leien. Monumentenwacht Limburg heeft dit lek gedicht. | |

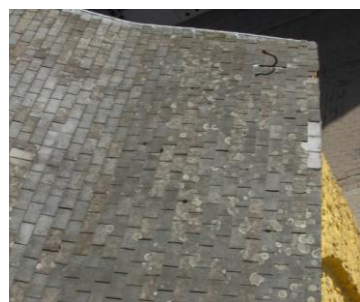
[2] (noord)

| | R | | | | | Her en der zijn leien weggevallen, voorlopig zonder gevolg. Onderaan het dak zijn verschillende voetleien beschadigd en/of verdwenen, vermoedelijk het gevolg van mechanische schade (cfr. ladder). | |

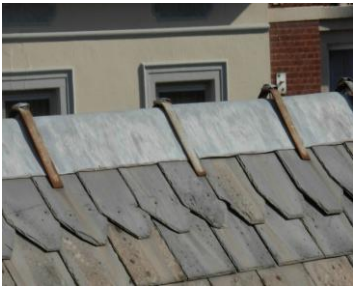
| | | R | | | | Het lood lijkt dun en verweerd, zo ook de roestige nokbeugels. Enkele nokbeugels zijn omhoog gekomen, het geheel voldoet voorlopig. | |

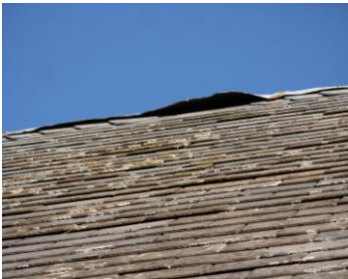
| <p>1.2.1. b) Specifiek<br/>[1] (zuidwest)</p> | | R | | | | Plaatselijk is het noklood opgewaaid, voorlopig zonder gevolg. | |

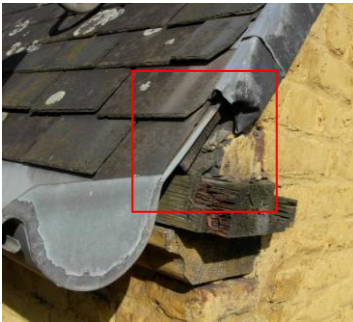
| 1.2.4. b) Specifiek<br>[1] (zuidoost) | | | M | | | <p>Hierna volgen enkele opmerkingen:</p> <p>Plaatselijk is een loden slab weggevallen. Hierdoor ligt de onderliggende muurplaat bloot en rot het in.</p> | |
| <p>weggevallen loden slab</p> | | | | | | | |

Het is aan te raden de weggevalen loden slab te vervangen. Vervolgens kunnen alle blootliggende houten balkkoppen best voorzien worden van een loden of zinken slab : 1.2.4. // 3.1.2.

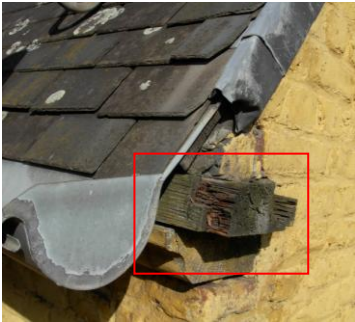
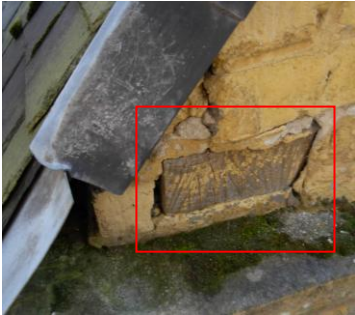
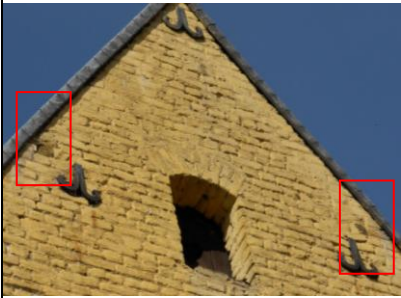
| [1] (Oost en west) | | | M | | | De koppen van de buitenmuurplaten en gordingen liggen bloot. Hierdoor treedt (plaatselijk sterke) inrotting op. |
| koppen van muurplaat | | | | | | |

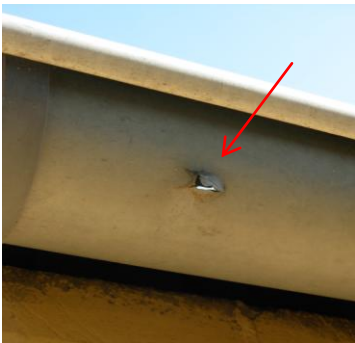
| 4.1.2. Specifiek<br>[1] (zuid) | | R | | | | | Er bevindt zich een lek in de goot. Hierdoor ontstaat gevolgschade op het onderliggende muurwerk (zie ook rubriek 5.2.2.). Monumentenwacht Limburg heeft dit lek tijdelijk gedicht. |
| lek in de goot | | | | | | | |

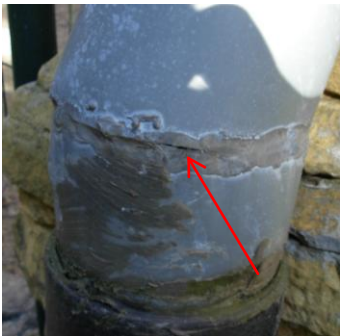
| 4.2.2. Specifiek<br>[1] (zuidwest) | | R | | | | | Onderaan is de soldeernaad licht open gescheurd, voorlopig zonder gevolgschade. |
| gescheurde soldeernaad | | | | | | | |

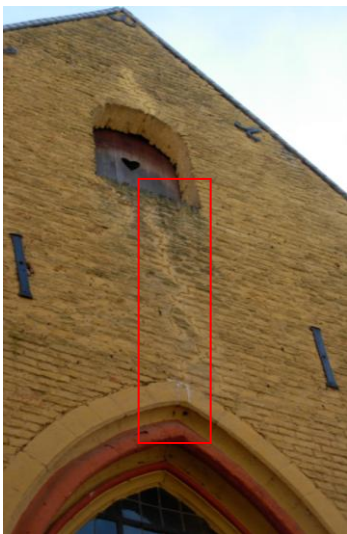
| [1] (west) | | R | | | | Er is een verticale scheur zichtbaar over bijna de volledige gevel. Onderaan het glas-in-loodraam loopt de scheur verder ter hoogte van beide hoeken, zonder gevolg. | |

De scheuren in het muurwerk [1] (*west*) en de ontstane lacunes [2] (*zuid*) kunnen best gedicht worden met een compatibele kalkmortel en vervolgens opnieuw afgewerkt worden met een kaleilaag : 5.1.2. // 5.2.4. // 5.6.2.

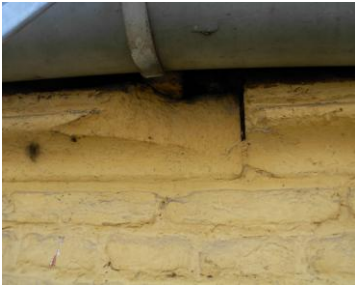
| | | R | | | | | <p>Lokaal is een stuk van de mergelstenen kroonlijst weggevallen, voorlopig zonder gevolg.</p> |

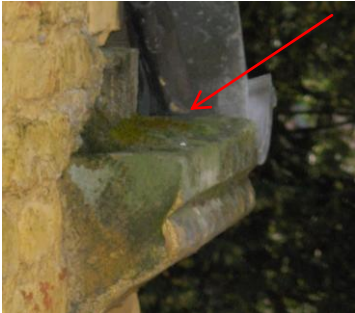
| [1] (noordwest en zuidwest) | | | M | | | | <p>Ter hoogte van de uitspringende kroonlijsten blijft op het horizontaal gedeelte water staan. Hierdoor zijn deze stenen sterk bemost.</p> <p>Bovendien werkt stilstaand water een snellere verwerking van het onderliggend materiaal in de hand.</p> |
| stilstaand water => materiaalverlies | | | | | | | |

De uitspringende kroonlijsten kunnen best zorgvuldig ontmost en zuiver gemaakt worden aan de hand van een zachte reiniging (beperkt materiaal verlies). : 5.2.2.  
Vervolgens is het aangeraden op de bovenzijde telken een loden of zinken slab aan te brengen

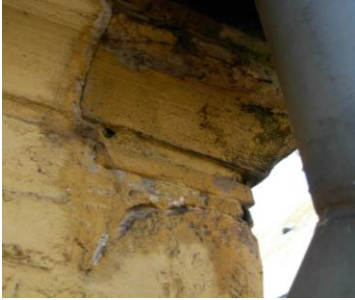
| | | R | | | | De mergelstenen afwerking vertoont plaatselijk gevolgschade van een voormalig lek in de goot (zie ook rubriek 4.1.2.). Ten gevolge hiervan treedt mosvorming op en plaatselijk ook beperkte steenschade. |

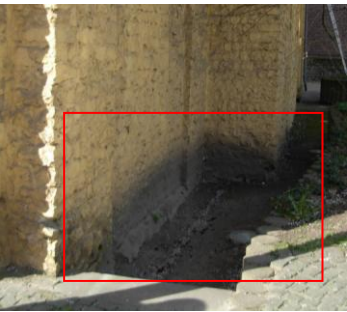
| [2] (noord) | | R | | | | Plaatselijk is het muurwerk bevuild met aarde en stof, als gevolg van opspattend water (zie ook rubriek 4.1.2. en 12.1.).<br>Vuil en algen, alsook stof werken hygroscopisch en trekken vocht aan, waardoor het vochtgehalte in het steenwerk toeneemt. |
| <br>sterk bevuild muurwerk | | | | | | |

Indien toegestaan is het aan te raden om dak [2] zowel noordelijk als zuidelijk te voorzien van een hanggoot : 4.1.2. // 5.2.4.

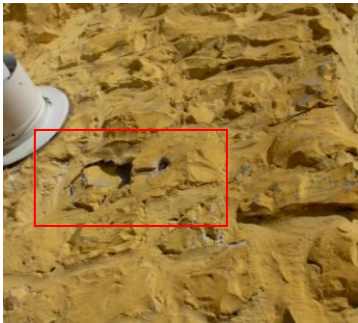
| [2] (zuid)<br><br>lacunes | | R | | | | Lokaal bevinden zich lacunes in het muurwerk, vermoedelijk door mechanische schade. Hierdoor kan, door een opeenvolging van vorst- en dooicycli, schade ontstaan. | |

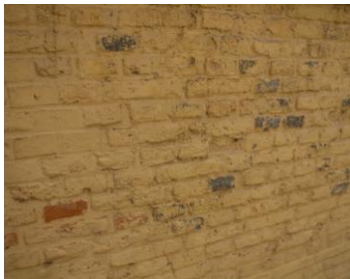
| | | R | | | | Verspreid is de kaleilaag verweerd. Hierdoor ligt plaatselijk het onderliggende steenwerk bloot. | |

De verweerde kaleilagen kunnen best duurzaam vervangen worden

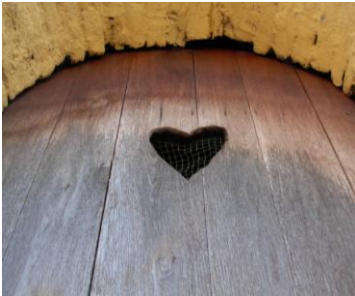
| [1] (west)<br> | R | | | | | Het houten luikje (deurtje) bovenaan de gevel geeft een verouderde indruk. De afwerklagen zijn verdwenen. Hierdoor vertoont het houtwerk een oppervlakkige inrotting. Bovendien werd het luik langs de binnenzijde voorzien van een hang- en sluitwerk, waardoor het langs de buitenzijde niet kan geopend worden (zie ook rubriek 11.1.2.). | |

[1] (west) Het is aangeraden om aan de buitenzijde van het luik een hang- en sluitwerk te voorzien. : 5.10.1. // 11.1.2.  
Bovendien wordt hier aan de binnenzijde van de zolder (in het muurwerk) best een vaste en stevige ladder voorzien.  
Op die manier kan de zolder op een vlotte en veilige manier betreden worden

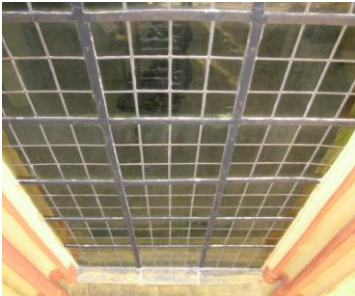
| 5.11.1. a) Algemeen<br> | R | | | | | De glas-in-loodramen vertonen over het algemeen weinig gebreken. De raambruggen zijn her en der oppervlakkig roestig, de ruitjes zelf vertonen een lichte hol- en bolstand. | |
