# 547A BEGIJNHOFKAPEL BORGLOON

Graethempoort | 3840 Borgloon

Opgemaakt te Herentals | mei 2019

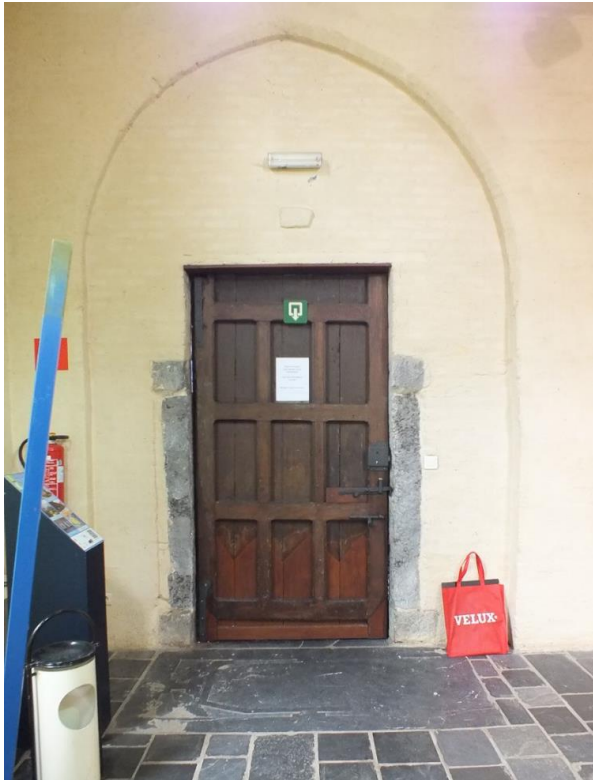
Figuur 30: Inkomdeur zuidelijke gevel vòòr de brand van 2017

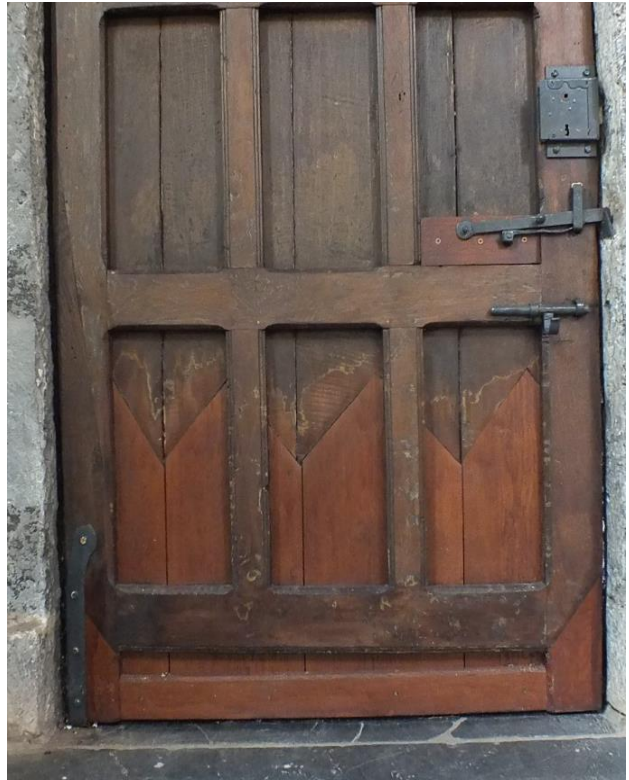
Figuur 31: Detail deur vòòr de brand van 2017 – gerestaureerde onderste planken

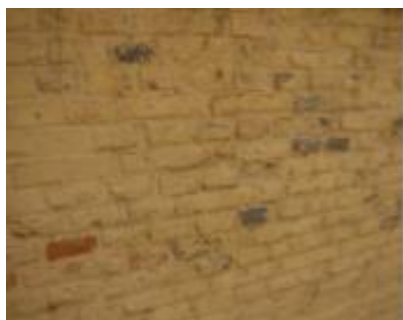
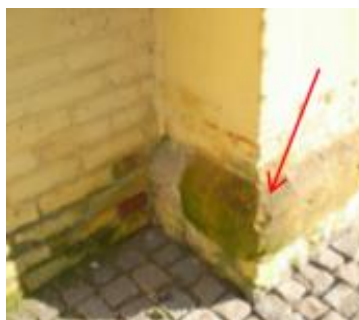
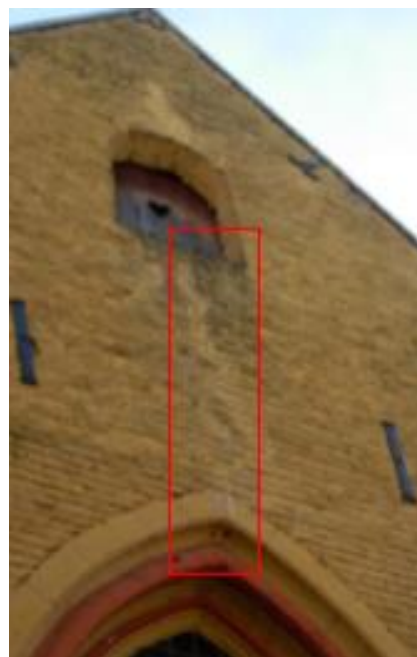
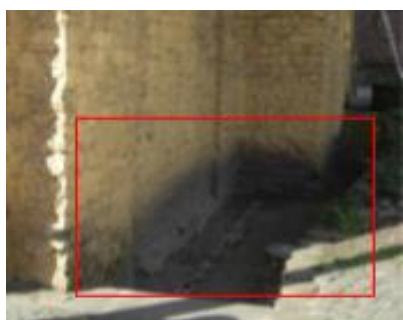
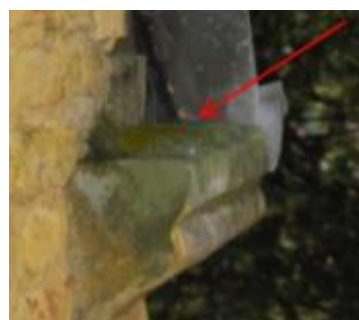
In het metselwerk van de zuidwestelijke topgevel bevindt zich een scheur. Over de gehele westgevel is er een scheur op te merken in het metselwerk. Deze scheur loopt door onder het glas-in-lood raam ter hoogte van beide hoeken. Daarnaast is het metselwerk op verschillende plekken verkleurd, bevuild door druipsporen en aangetast door mosvorming. Door de hygroscopische werking van vuil en algen, worden vorstschade en inrotting in de hand gewerkt. De kaleilaag is op verschillende zones losgekomen van de ondergrond, met lacunevorming als gevolg. Ter hoogte van de gevelplint is de kaleilaag op verschillende plaatsen zo goed als verdwenen waardoor het metselwerk lokaal is uitgespoeld en stenen los komen te zitten. Bij het spitsboogvenster is er een stuk mergelsteen weggefallen en over het algemeen is de afwerkingslaag op het schrijnwerk grotendeels verschaald.

Ter hoogte van de uitspringende kroonlijst blijft op het horizontale gedeelte water staan, met als gevolg sterke mosvorming en snelle verwerking van de steen door de inwerking van vries en dooi cycli. Langs de noordzijde zijn ook enkele onderdelen van de kroonlijst in mergelsteen weggefallen.

- 2.2.1 Monitoring van scheur in muurwerk westelijke gevel
- 2.2.2 Dichting lacunes zuidgevel
- 2.2.3 Herstellen voegwerk
- 2.2.4 Schilderwerk exterieur onderhouden en eventueel herschilderen

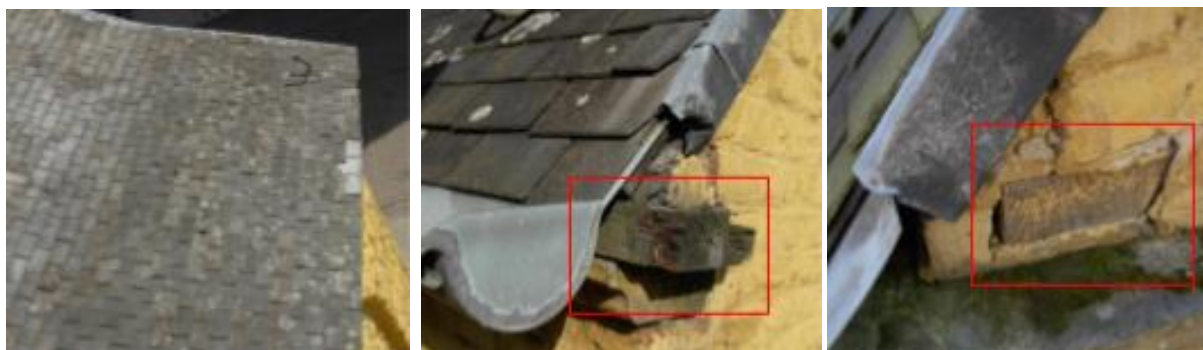
Op enkele plaatsen zijn er ontbrekende en beschadigde natuurleien en aan de dakrand zijn er enkele leien in slechtere staat als gevolg van stootschade. Plaatselijk zijn er loodslabben weggevallen langsheen de dakaansluiting waardoor de muurplaten aan de zuidoostelijke zijden zijn ingerot. Ook de koppen van de buitenmuurplaten en de gordingen liggen bloot, waardoor ze ook hier plaatselijk inrotten. Verspreid over de houten onderdelen is er ook aantasting van de kleine klopkever zichtbaar.

In de huidige goot zit er een lek waardoor er gevolgschade ontstaat op het onderliggende muurwerk. Langs noord en zuid werden er geen goten voorzien. Dit veroorzaakt plaatselijk sterke vervuiling van het onderliggende muurwerk ten gevolge van opspattend water. Langs de zuidwestelijke kant is de soldeernaad van de afvoerbuys licht open gescheurd en op enkele plaatsen zijn de bevestigingsbeugels van de afvoerbuizen op enkele plaatsen losgekomen.

- 3.1 *Regelmatig nazicht uitvoeren van de dakbedekking en vervanging van verdwenen of beschadigde leien*
- 3.2 *Dakaansluiting, goten, afvoeren en controleputjes controleren, proper maken en lekken herstellen*
- 3.3 *Regelmatig voorzien van een degelijke afwerkingslaag van het houten schrijnwerk*
- 3.4 *Regelmatig ontroesten en voorzien van een degelijke, roestvrije afwerkingslaag van alle ijzeren onderdelen*
- 3.5 *Controle houtborende insecten (lente of zomer)*
- 3.6 *Gevelbevuiling periodiek aanpakken*
- 3.7 *Vernieuwen van gebarsten of weggefallen beglazing*
- 3.8 *Duivenbestrijding*
