BEHEERSPLAN ONROEREND ERFGOED: *GESLOTEN HOEVE, ERF EN BAKHUIS  
EN LANDELIJKE OMGEVING  
GELEGEN MEERDEGATSTRAAT 49  
IN ALKEN.*

| Naam: | <u><i>Beheersplan Meerdegathoeve met<br/>omliggend landschap.</i></u> |
| Ligging: | <u><i>Meerdegatstraat 49, 3501 Alken.</i></u> |
| Beheersplan opgemaakt door: | <u><i>Architect Liliane Vandeput<br/>Bouwhistoricus Tim Ackenhausen.</i></u> |

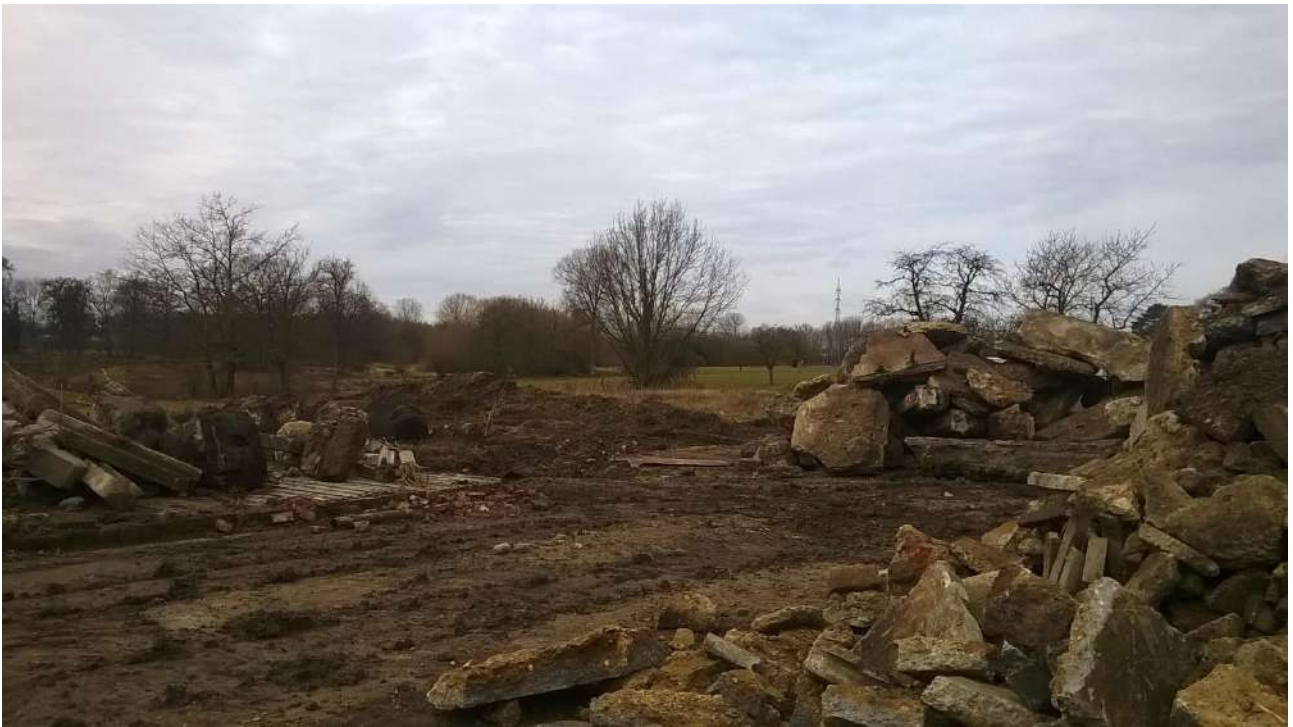
Het achterliggende en aanpalende landschap is verwaarloosd en ernstig beschadigd. Het was grotendeels gebetonneerd en de gronden waren vervuild (Afb.27), de beek werd gedeeltelijk gedempt. Van het oorspronkelijke karakter is bijna niets bewaard gebleven. Enkele sporen in het landschap, zoals de beek met, de poel, enkele aanwijzingen van bomen en hagen, verwijzen nog naar de authentieke vorm.

*Afb. 27: Perceel achter hoeve, tijdens het verwijderen van de verhardingen.*

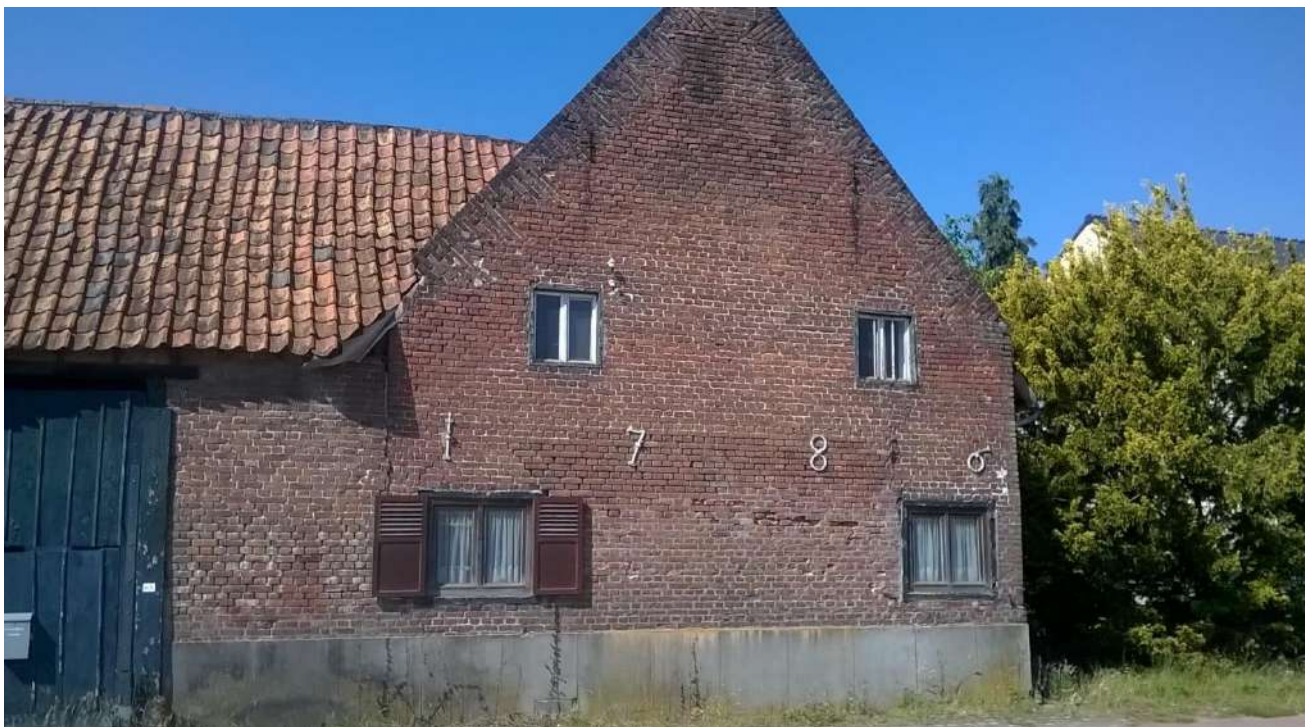
*Afb. 28: Straatgevel woonhuis.*

Het metselwerk is uitgevoerd in kruisverband, de schuine zijanten zijn afgewerkt met vlechtingen. Het metselwerk is in slechte staat. De voegen, gedeeltelijk nog in kalkmortel maar ook in cement, zijn op meerdere plaatsen uitgevallen en de stenen zijn verpulverd. Op meerdere plaatsen zien we barsten en scheuren. Aan de onderzijde werd de bakstenen gevel gecementeerd tot op een hoogte van circa 100 cm, vermoedelijk omwille van vochtproblemen.

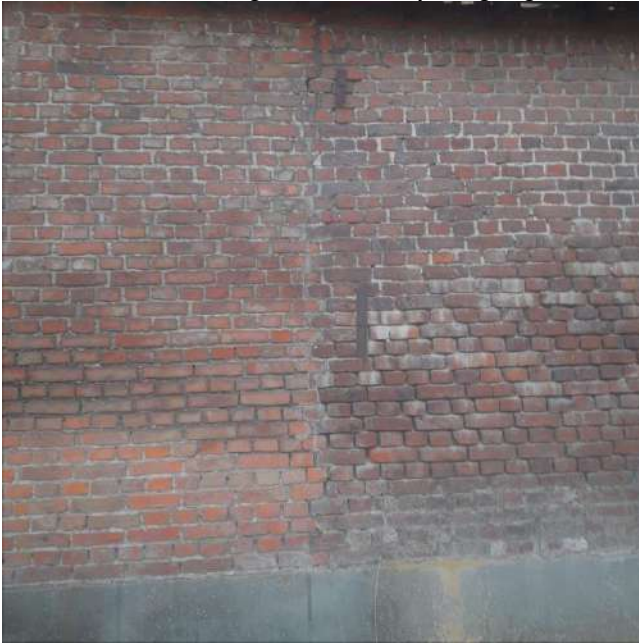
Afb. 29: Bouwnaad straatgevel tussen poorthuis en schuur.

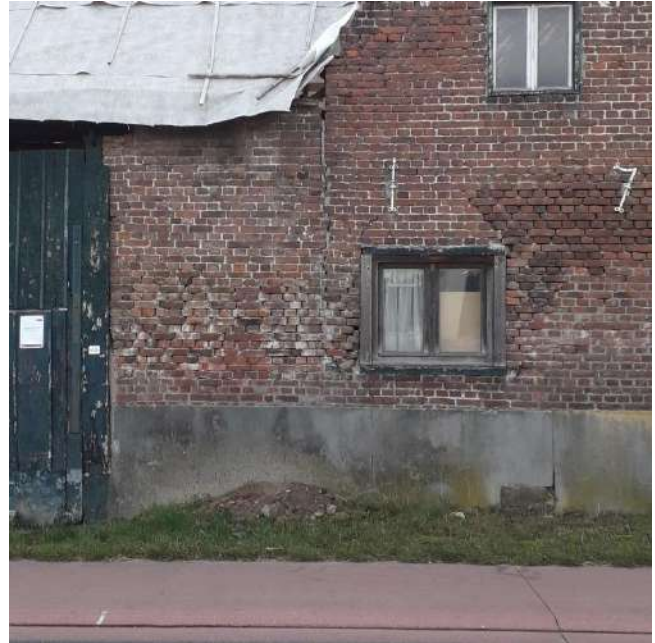
Ter hoogte van de aansluiting met het poortgebouw zien we een openstaande bouwnaad en is het vlechtwerk beschadigd en deels weggenomen om de aansluiting te maken (Afb. 30). Dit bevestigt met grote zekerheid dat het bovenste deel van de bakstenen gevel tussen het woonhuis en de poort later gebouwd werd. Aan de onderzijde stellen we vast dat het metselverband doorloopt. Mogelijk was dit deel van de gevel in oorsprong lager.

Afb. 30: Bouwnaad straatgevel tussen woonhuis en poorthuis.

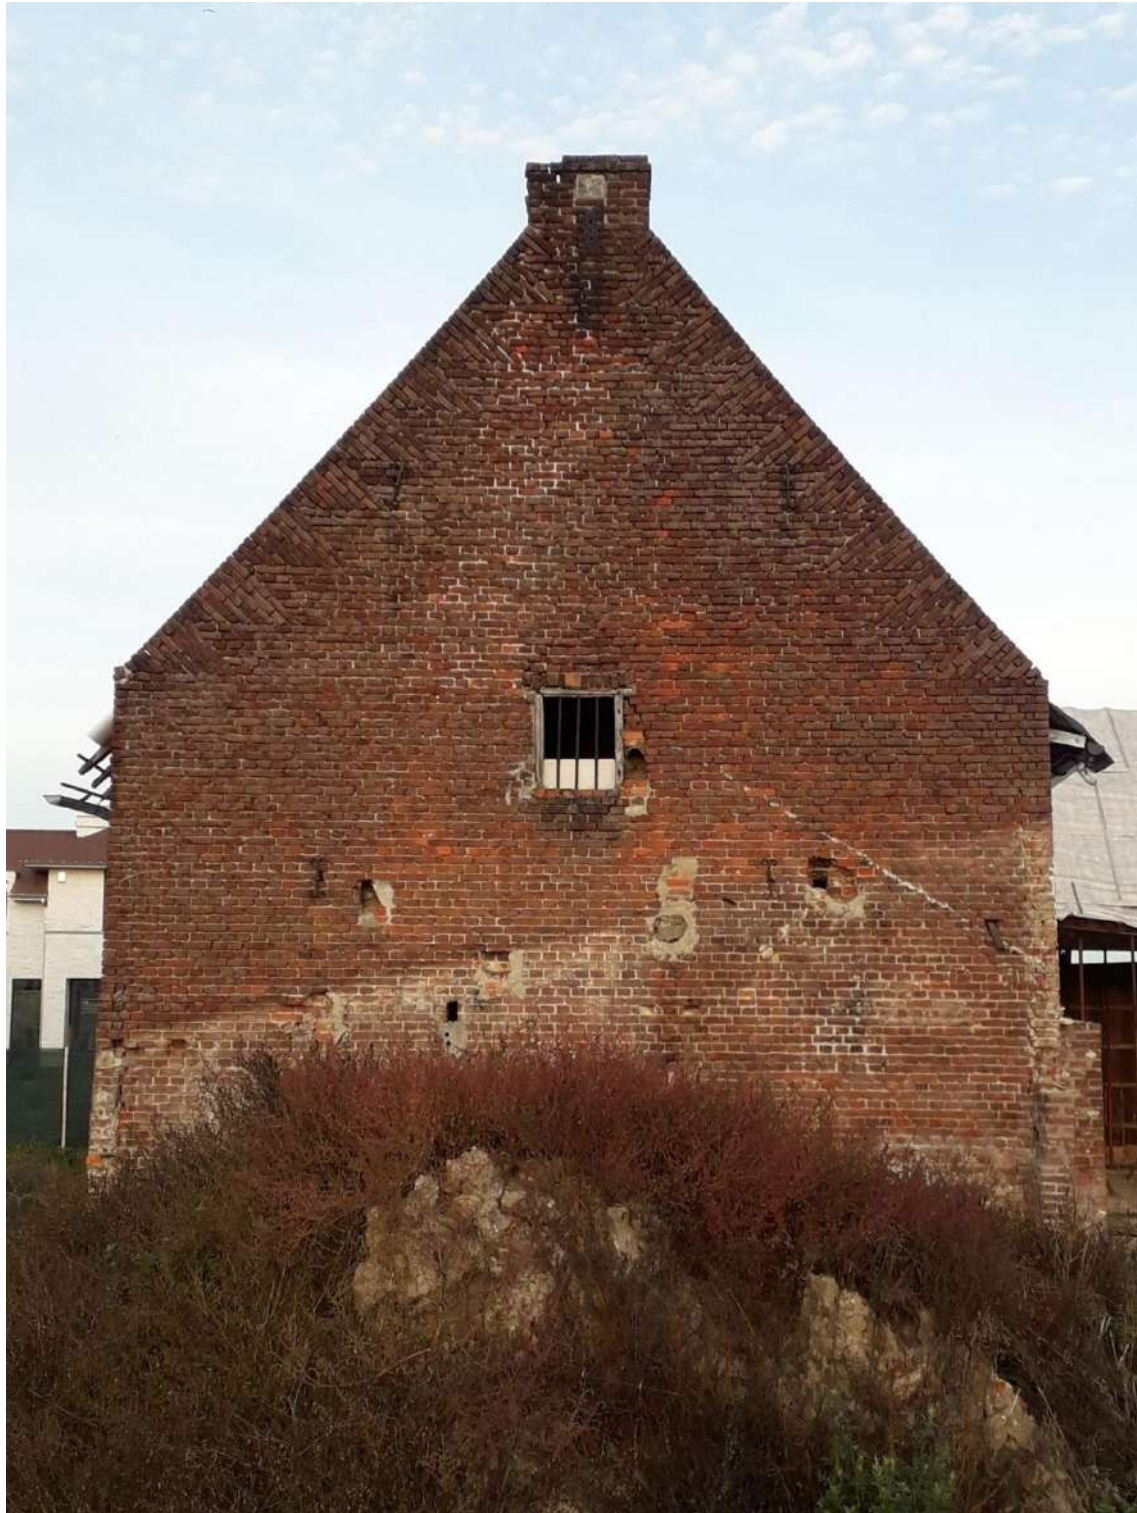
Afb. 35: Achtergevel woonhuis.

De bakstenen achtergevel is uitgevoerd naar analogie met de voorgevel. Het metselwerk is in slechte staat. De voegen, gedeeltelijk nog in kalkmortel maar ook in cement, zijn op meerdere plaatsen uitgevallen en de stenen zijn verpulverd. Op meerdere plaatsen zien we barsten en scheuren. De gevel is beschadigd ter hoogte van de afgebroken bijgebouwen en het metselwerk is aangetast door nitraten. Aan de binnenzijde is een deel van de schoorsteen ingestort (Afb. 36). Op de verdieping zien we een raamopening met diefijzers aan de bovenzijde afgewerkt met een rollaag.

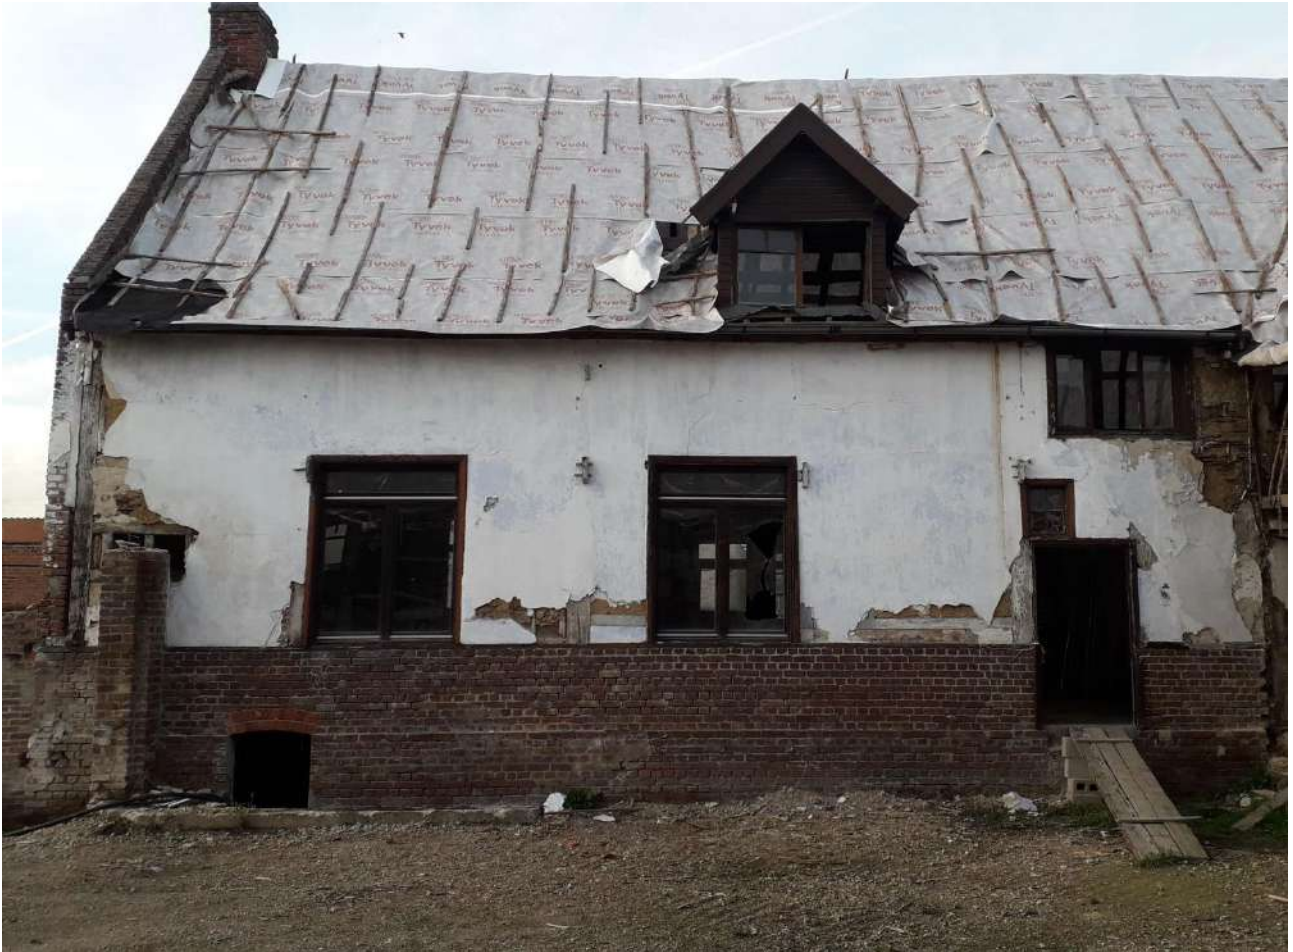
Afb. 40: Koergevel woonhuis.

De bakstenen plint, met uitzondering van het gedeelte ter hoogte van het poortgebouw, werd ongeveer 1 meter verhoogd. Het metselwerk, uitgevoerd in kruisverband, is zwaar beschadigd door vocht, op meerdere plaatsen zijn de stenen verpulverd en de voegen verzand en uitgevallen. De voetplaat is vernieuwd.

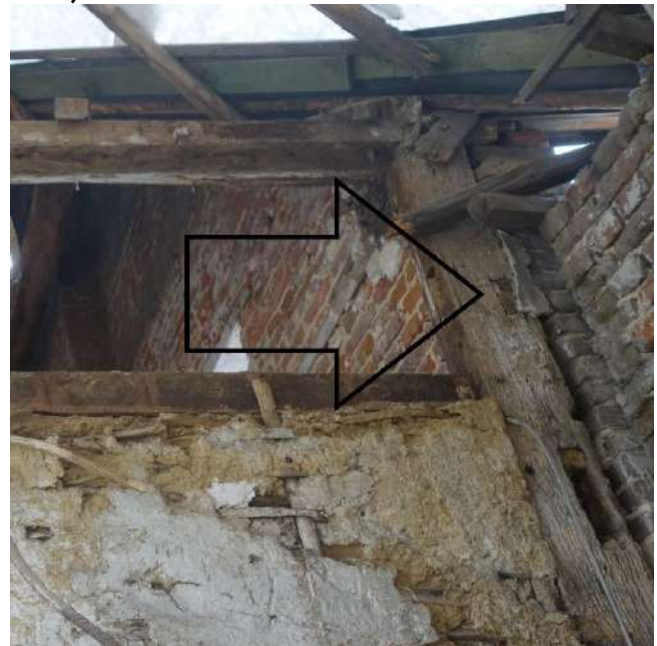
Afb. 44: Tweede pengat in hoekstijl oorspronkelijke vakwerken voorgevel.

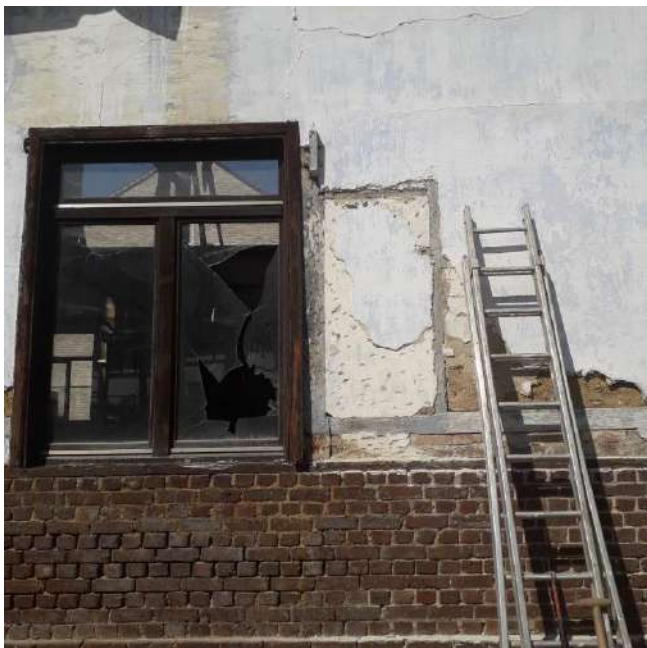
Afb. 45: Restanten dubbel bolkozijn met bovenlicht Koergevel.

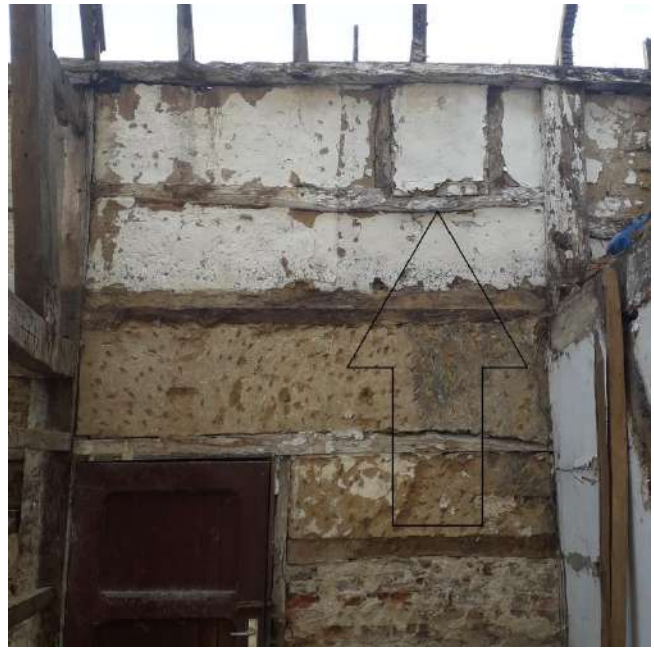
Tussen as 5 en as 6 zien we bovenaan sporen van een klein venster (Afb. 51).

Afb. 51: Restanten klein venster op de verdieping, veldgevel.

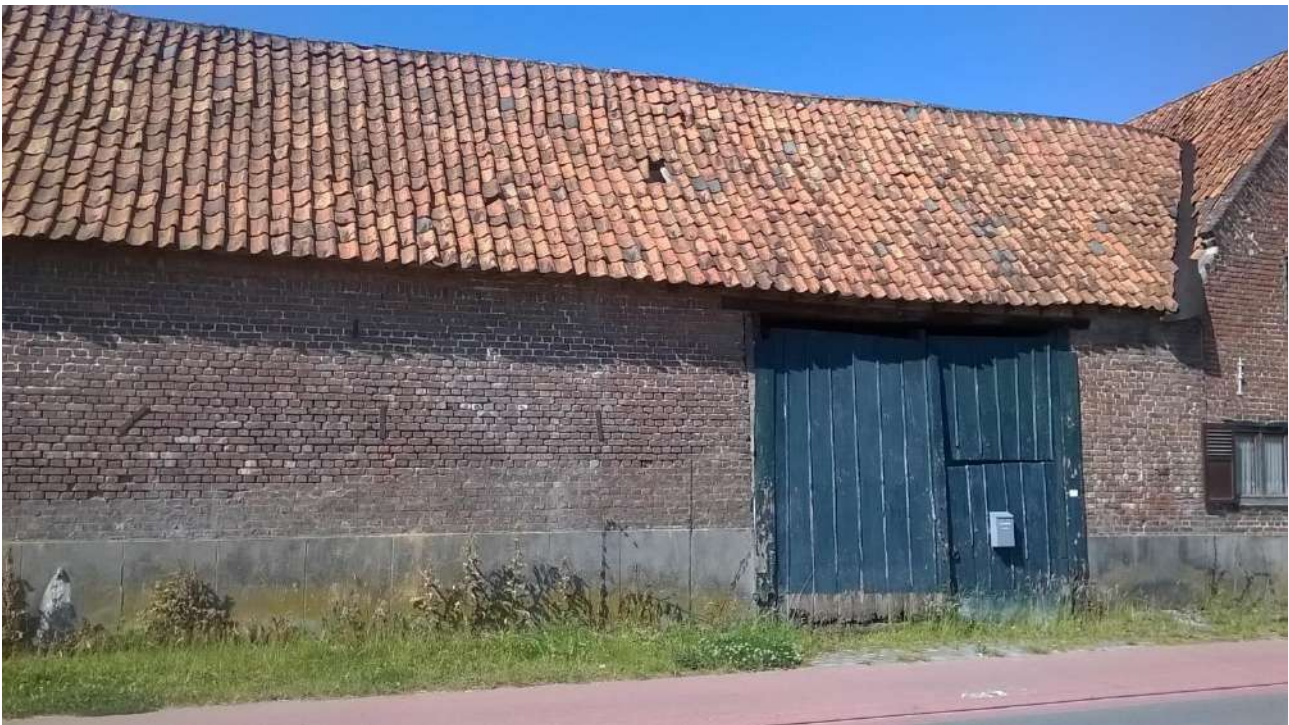
Afb. 59 Straatgevel poortgebouw.

Het metselwerk is in slechte staat. De voegen, gedeeltelijk nog in kalkmortel maar ook in cement, zijn op meerdere plaatsen uitgevallen en de stenen zijn verpulverd. Op meerdere plaatsen zien we barsten en scheuren.

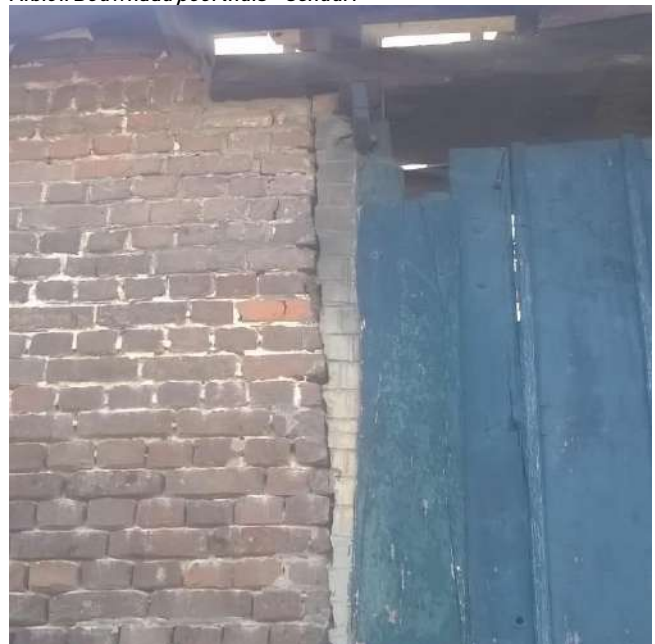
Afb.63: Niet vakkundige verbinding poort – straatgevel.

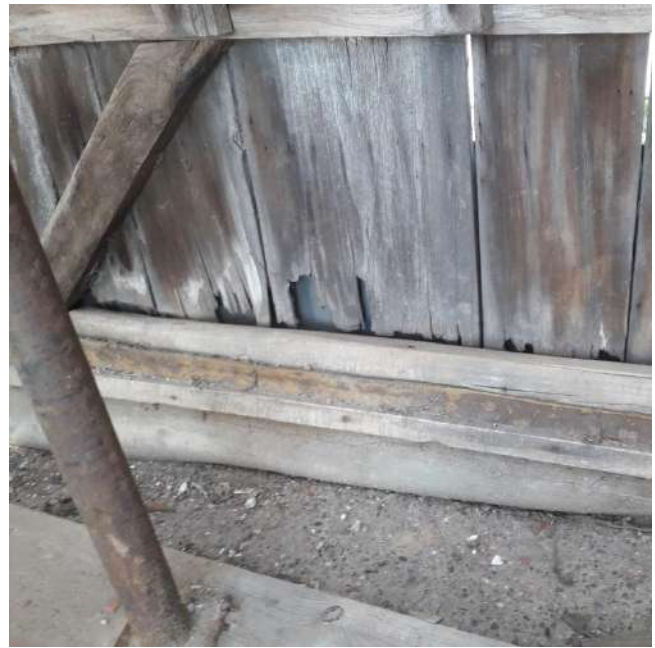
In de rechtereuleug van de poort zien we een loopdeur (Afb.64) . De poort is beschadigd aan de onderzijde door vocht (Afb. 65).

Afb.65: Aantasting poort door vocht.

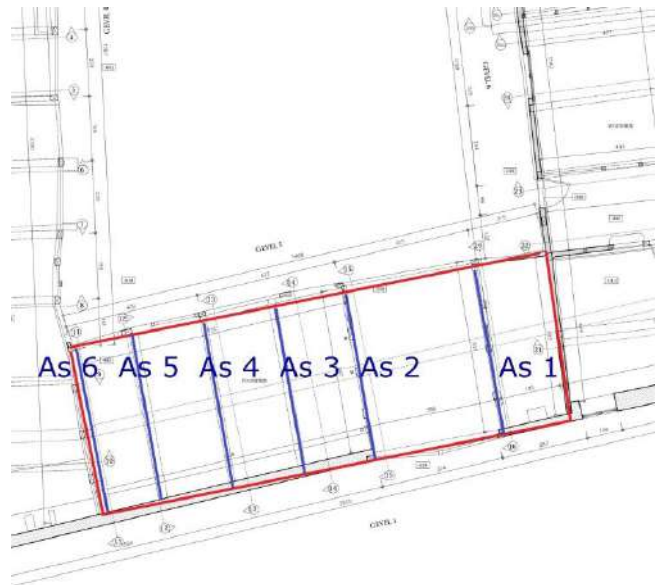
Afb.66: Assensysteem poorthuis.

De moerbalken zijn op meerdere plaatsen instabiel en beschadigd door vocht en houtrot. De moerbalken van as 3 en as 5 maken geen deel uit van de oorspronkelijke structuur. Ze werden in de schuine schoren van de koergevel bevestigd en liggen op de bakstenen straatgevel (Afb. 62). Waarschijnlijk zijn deze moerbalken toegevoegd tijdens of na het metsen van de bakstenen voorgevel.

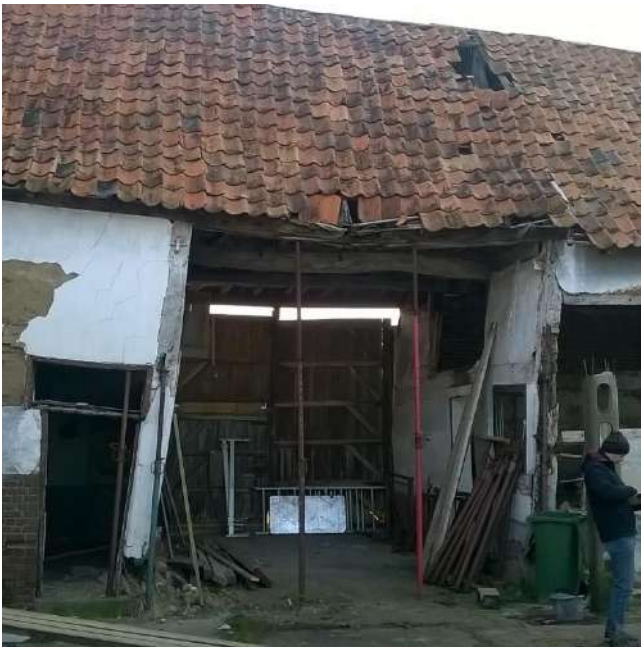
Afb. 67: Gestutte poortdoorgang poorthuis.

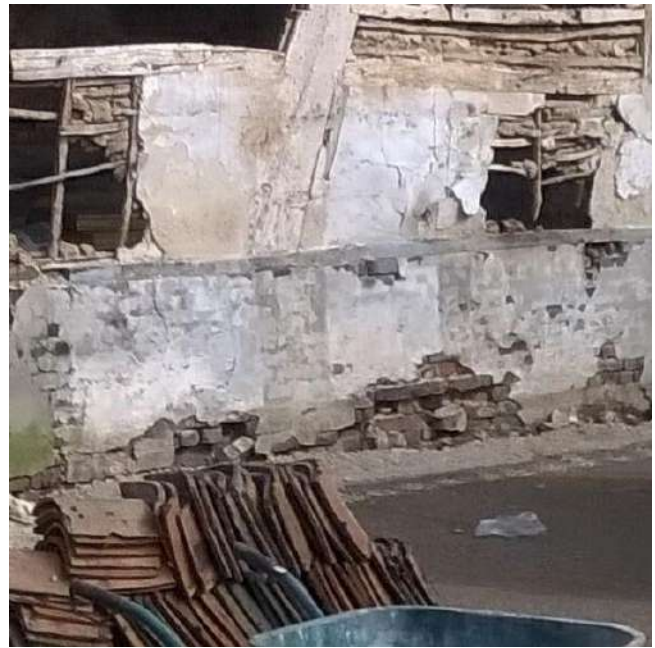
De koergevel is in zeer slechte staat. De gecementeerde en gekaleide bakstenen plint is rot (Afb. 68). Het vakwerk is volledig verzakt. De verticale stijlen staan krom, zijn beschadigd door vocht en verwaarlozing (Afb. 69). Bijna al de horizontale regels zijn verdwenen.

Afb. 68: Bakstenen plint koergevel poorthuis.

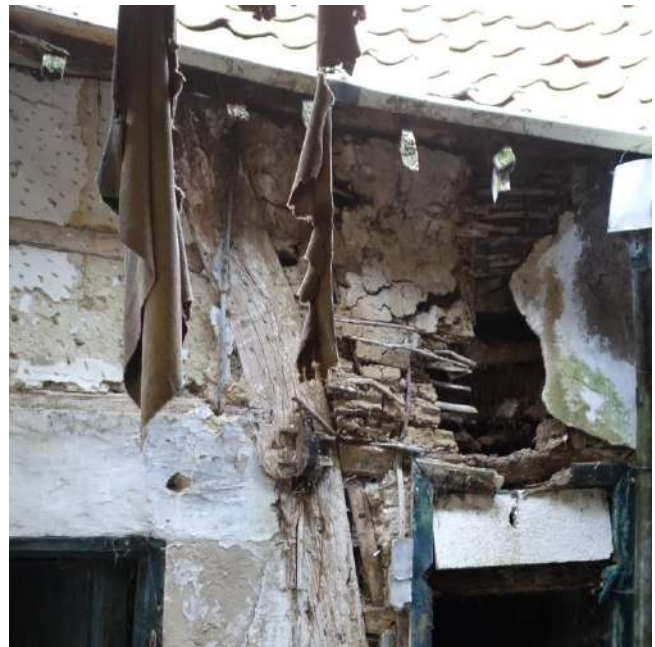
De vakvullingen zijn deels verdwenen, deels versteend. In sommige vakken zien we nog vitswerk afgewerkt met leem (Afb. 70) (zowel het Kempisch en Haspengouws type komen voor). De bakstenen vakvullingen hebben de stabiliteit van de gevel bijkomend ondermijnd.

Afb. 70: Gevitste en geleemde vullingen poorthuis.

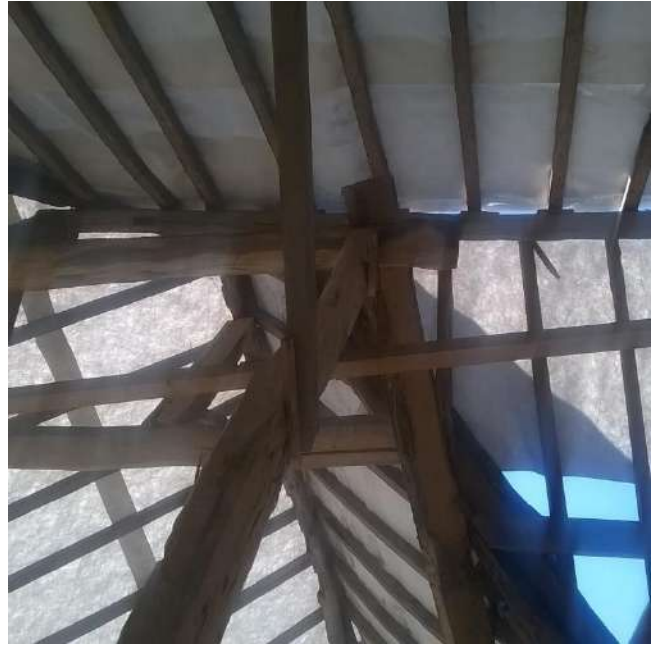
Afb. 72: Niet vakkundige verbinding tussen woonhuis en poorthuis.

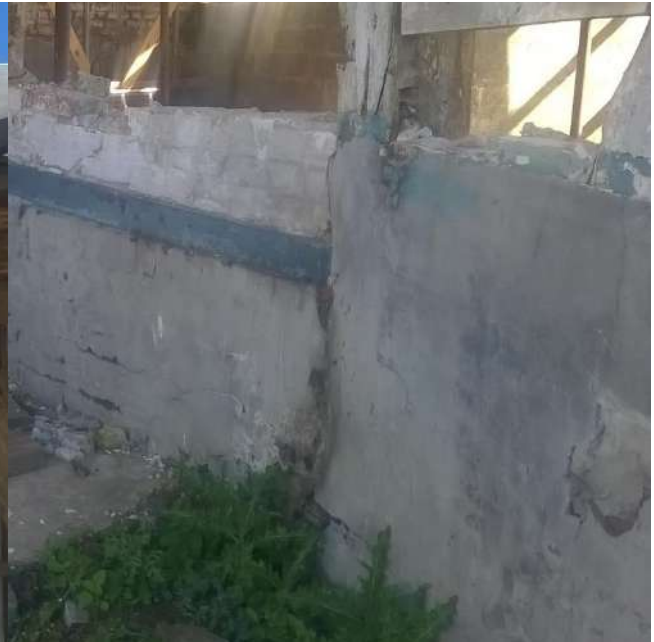
Afb. 78: Heterogene plint schuur.

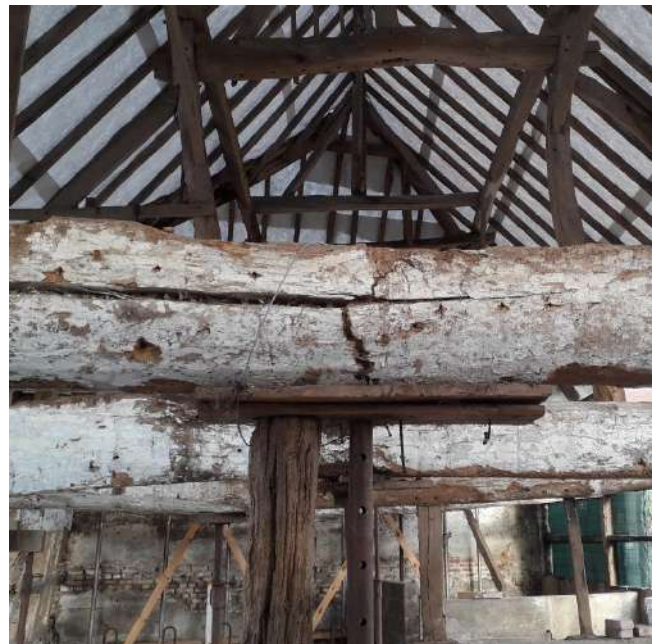
De pennen en de koppen van de moerbalken zijn beschadigd en rot. De moerbalken op de assen 4 en 5 zijn gebroken. (Afb. 82).

Afb. 82: Gebroken moerbalk op as 5.

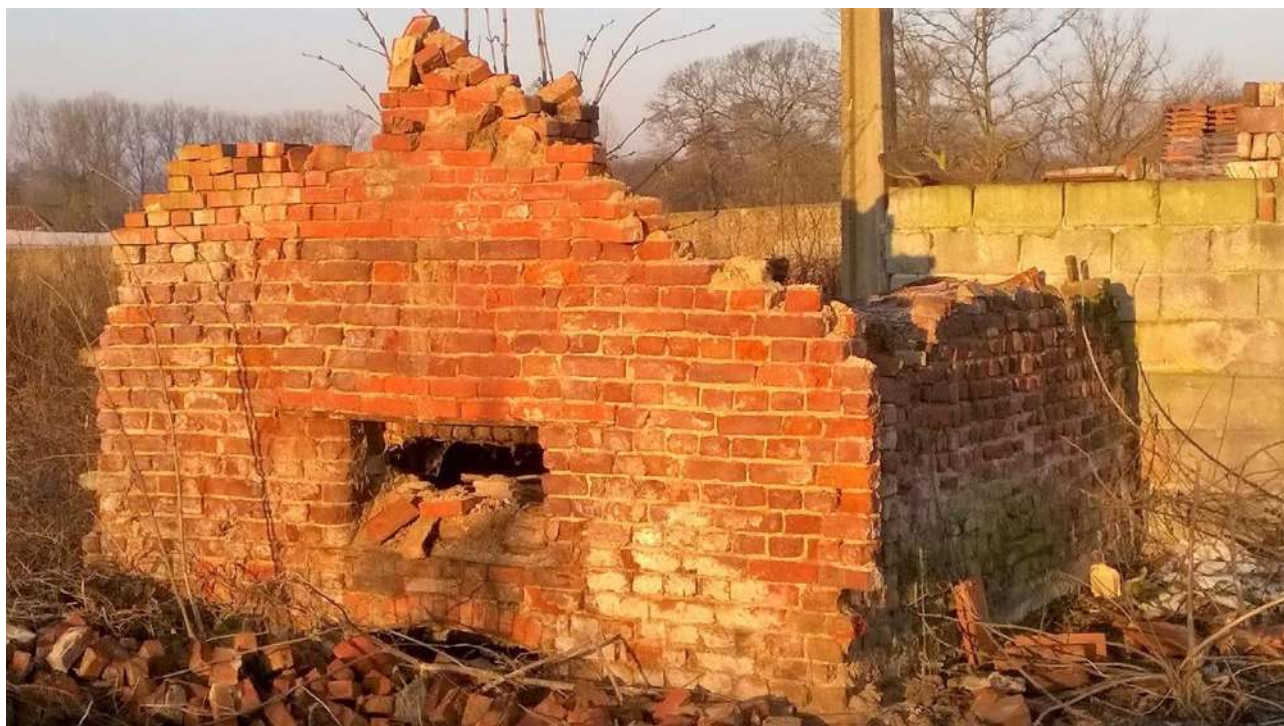
Afb. 91: Restanten van de bakoven.

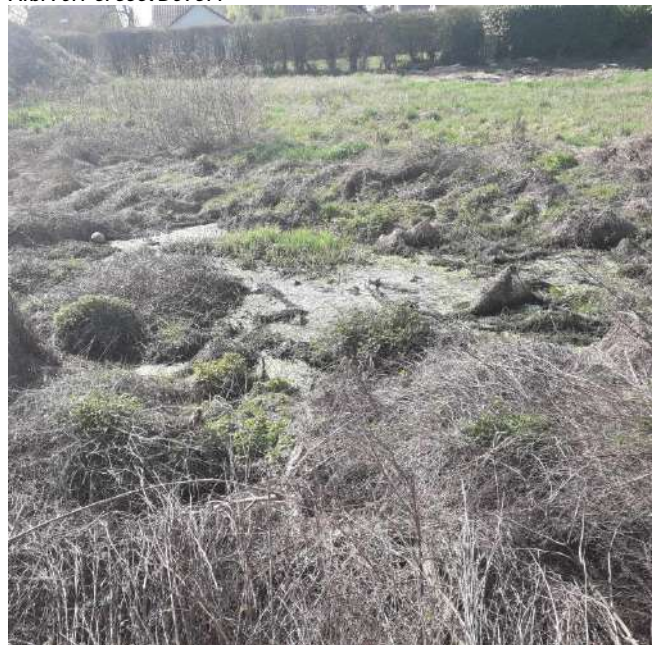
restanten van het bakhuis bevindt zich de deels gedempte oude poel, van waar een beek vertrekt die op verschillende plekken ondergronds door een buis loopt (Afb. 97). Van de oude boomgaard is niets meer over. Op de grens met het perceel D656Z zien we een haag. Deze bestaat deels uit recent aangeplante paplaurier en nog een ouder deel in meidoorn (Afb. 98). Deze haag staat op de restanten van de aarden wal die zichtbaar is op de topografische kaart uit 1886 (Afb. 99).

Afb. 97: Restanten poel.
