## Onze-Lieve-Vrouwekerk met kerkhof in Zevekote (Gistel)

Beheersplan Onroerend Erfgoed

| Titel | Onze-Lieve-Vrouwkerk met kerkhof in Zevekote (Gistel). Beheersplan Onroerend Erfgoed. |

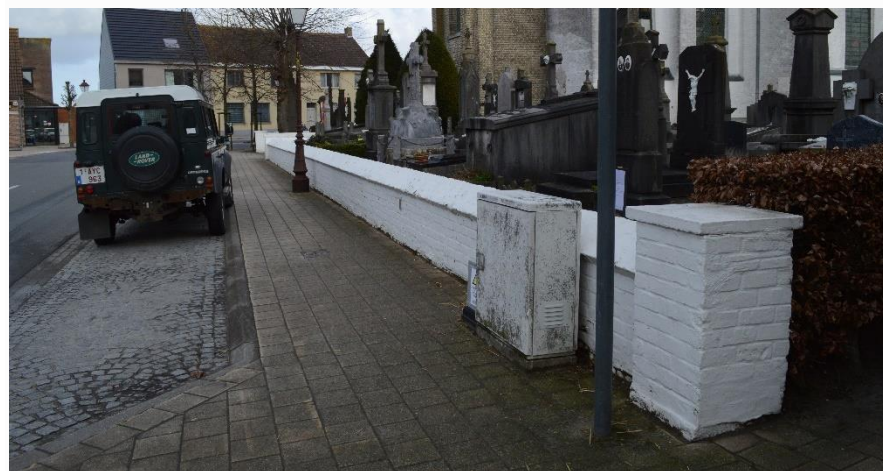
Witgeschilderde lage muur als westelijke afsluiting van het kerkhof © M in O.

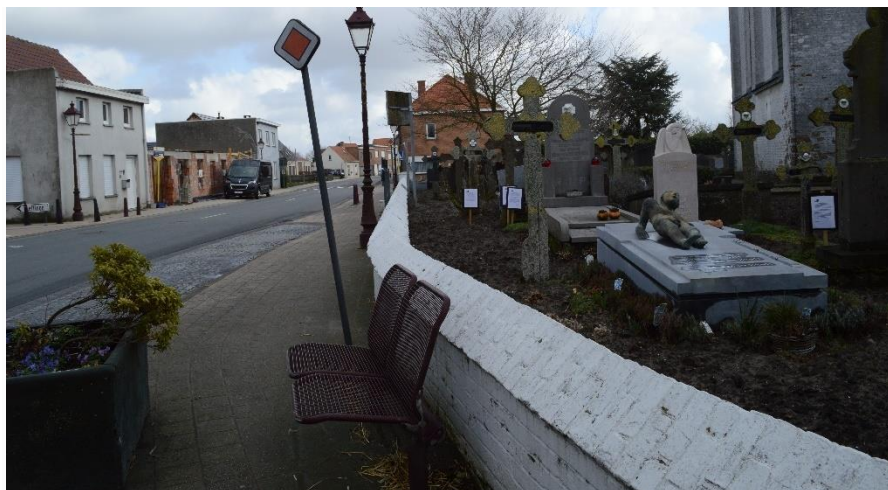
Witgeschilderde lage muur als noordelijke afsluiting van het kerkhof © M in O.

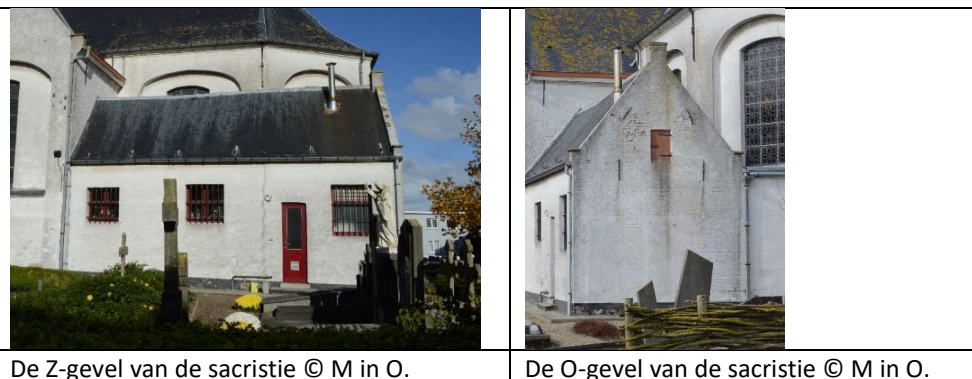
De Z-gevel van de sacristie © M in O.
