# 1805 Hof ter Bree-Eik

BEHEERSPLAN  
15.05.2019

Hof ter Bree-Eik

**Opgemaakt door:**

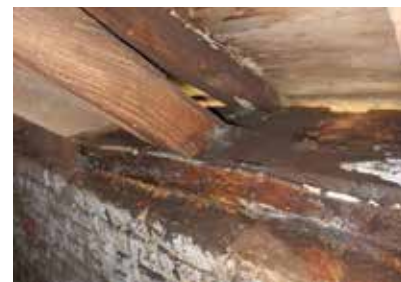
Sterk ingerotte noordelijke muurplaat van de zuidschoor.

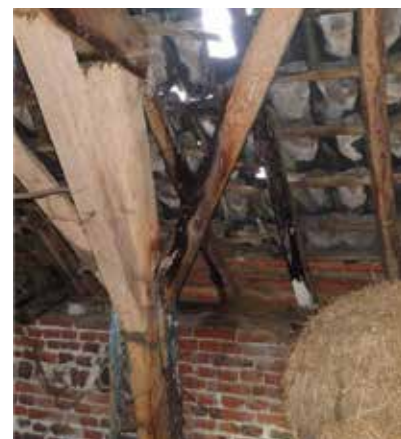
Ingerotte kepers en spanten door lekken in het dak (ooststal).

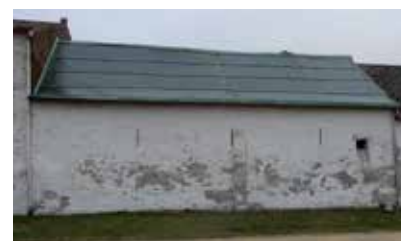
Tijdelijke dakbedekking op het wagenhuis.

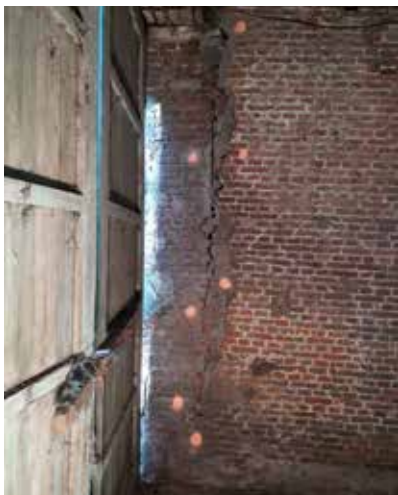
Scheur in de noordwestelijke hoek van de zuidschoor.

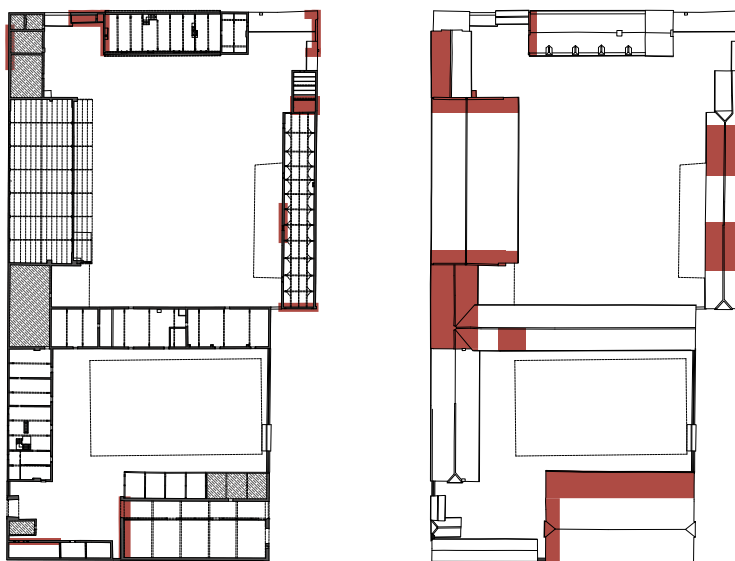
Afgezien van enkele instabiele zones is het muurwerk in redelijke staat. Slechts op enkele hoeken treden grote scheuren op. Deze zones werden in de huidige instandhoudingswerken gestut met driehoeksschoren.

Instabiel muurwerk aangeduid op het zolderplan (links) en instabiele daken aangeduid op het dakenplan (rechts).

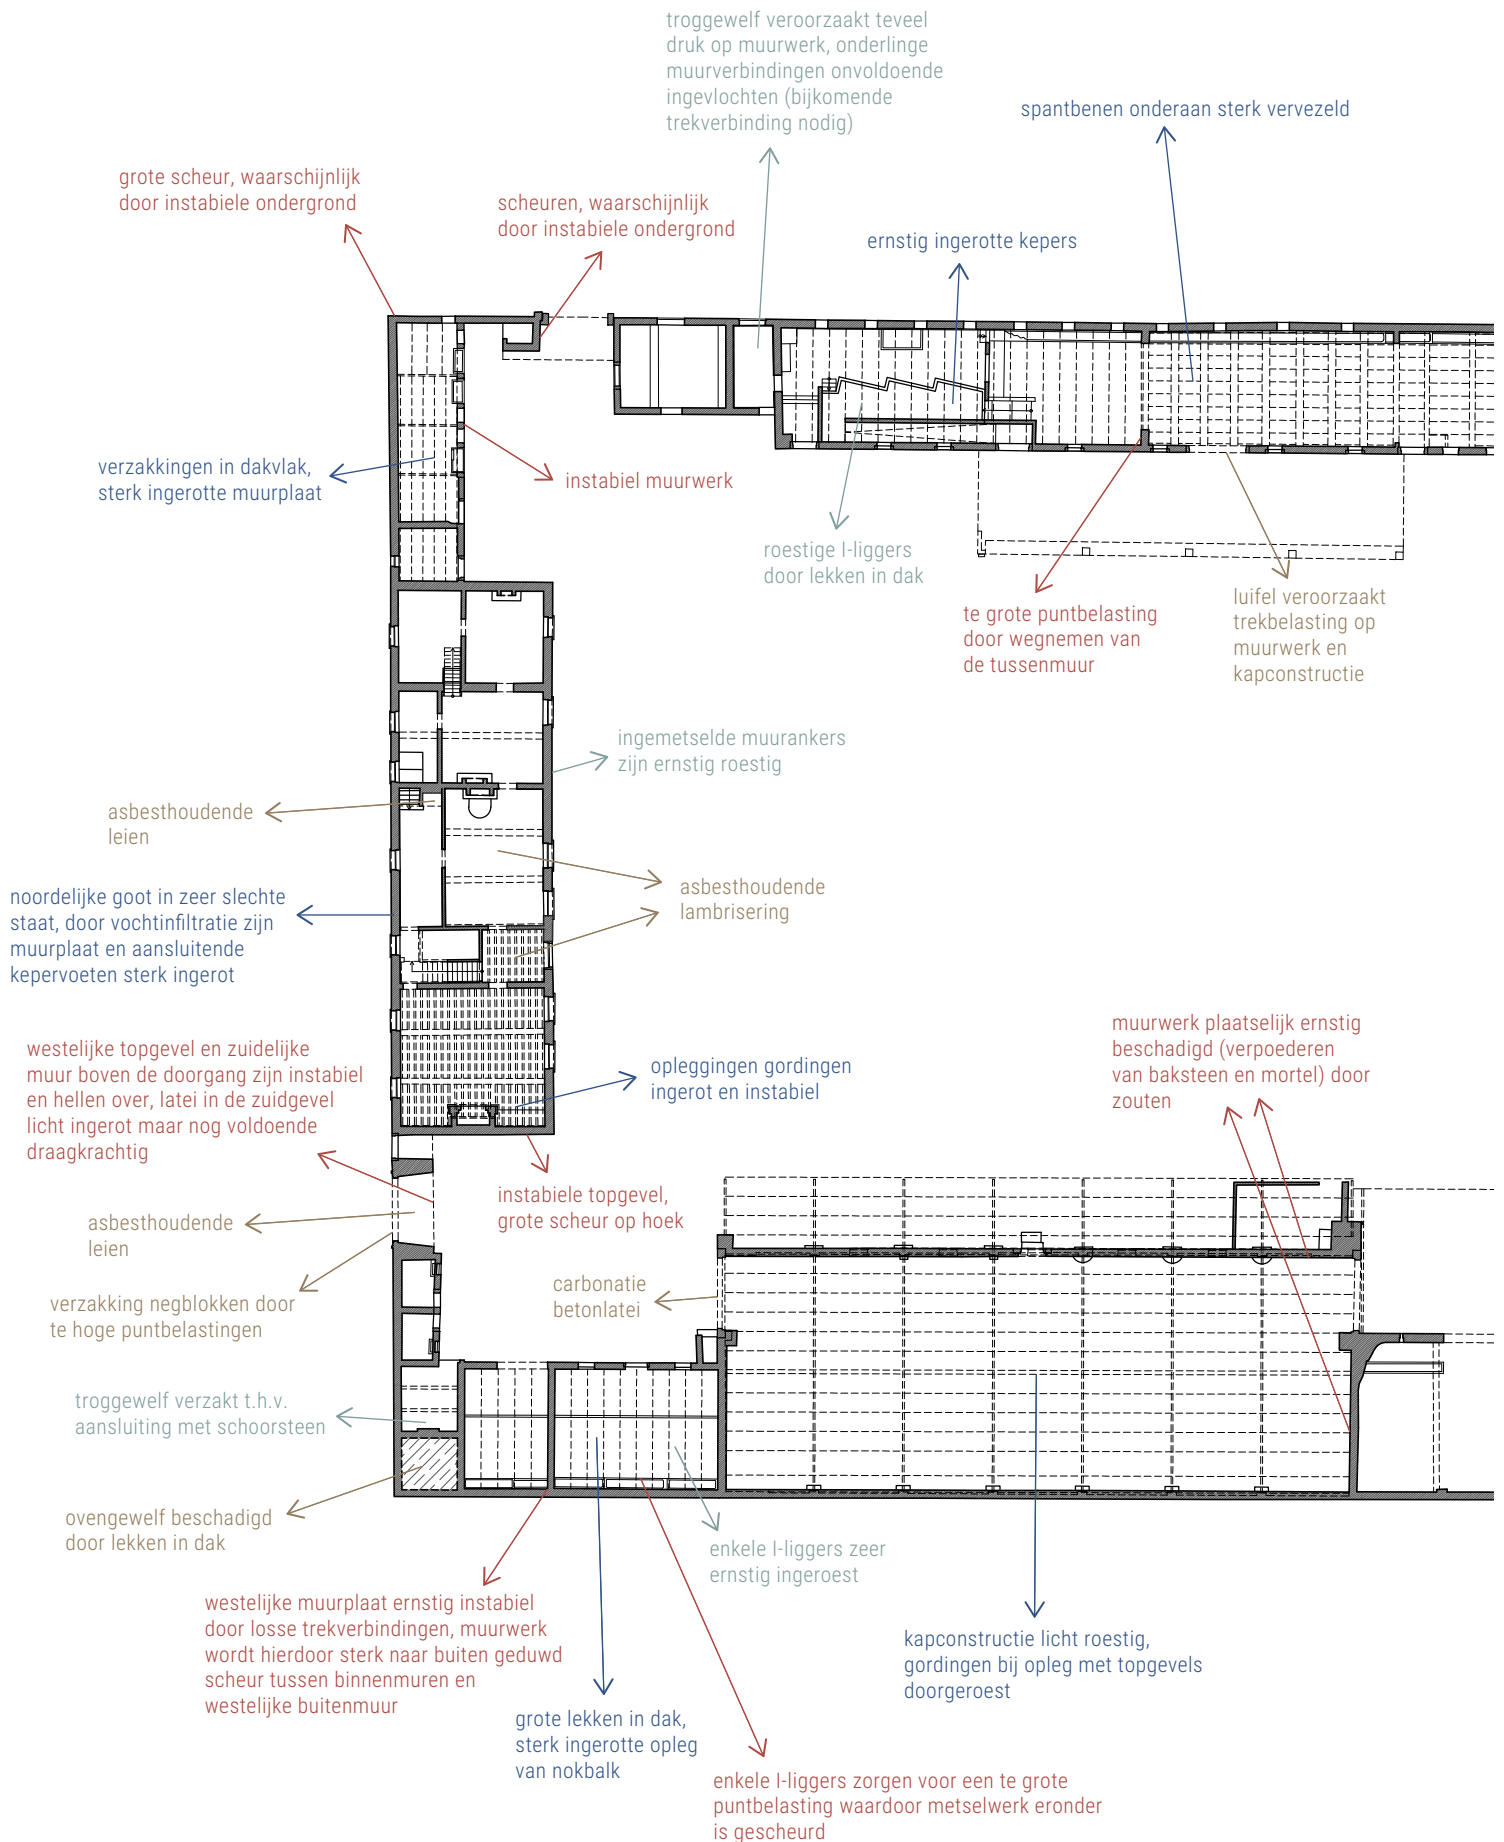
Overzicht van bevindingen door Monumentenwacht en aNNo architecten, aangeduid op plan gelijkvloers.
