BEHEERSPLAN Sint-Gertrudis, Ternat

OPMAAK BEHEERSPLAN SINT-GERTRUDISKERK
Beschermd bij KB van 25/03/193

PROVINCIE VLAAMS-BRABANT
Arrondissement Halle - Vilvoorde
Gemeente 1740 Ternat, Kerkplein

30.04.2019

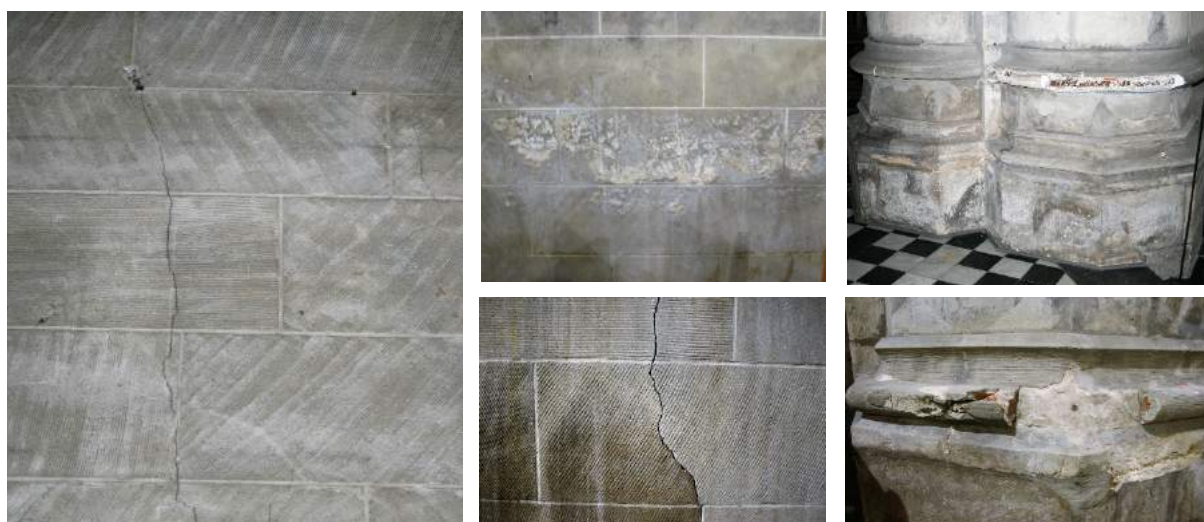
De interieurfoto's uit 1943 tonen aan dat er toen al scheuren en vochtschade in de simili-bepleistering aanwezig is. Vandaag is dit schadebeeld nog steeds aanwezig en tegenover 75 jaar geleden verergerd.

BESCHRIJVING	SCHADEBEELD
IMITATIE	Het is een 2-lagige similibepleistering waarin een witte voegimitatie werd aangebracht en een frijnslag werd geïmiteerd door te krabben met een stalen kam. De vorm van de banden is verschillend en vrij onregelmatig verdeeld doorheen heel de kerk. Het formaat is aangepast aan het formaat van de natuurstenen omlijsting van de glasramen.	20 ^{ste} -eeuwse restauraties zijn zichtbaar: de imitatie natuursteen en frijnslag niet uitgevoerd met dezelfde ambachtelijkheid en kwaliteit als die uit 1894.
MATERIAAL	Volgens de analyse van het KIK bestaat de bepleistering uit een sterk hydraulische raaplaag op basis van cement en middelgrof zand met aanwezigheid van kalkpitten, steenkoolfragmenten, haar, natuursteen-, baksteen- en schelpfragmenten. ⁹³	De bepleistering heeft, vooral in de zijbeuken, enorm te lijden onder opstijgend vocht dat aftekent. Op sommige plaatsen wordt de toplaag van de simili-bepleistering weggeduwd door kristallisatie van zouten. De zouten in de buitenste centimeters van de pleister bestaan uit een mengsel van o.a. kalium- en natriumnitraat, beide hygroscopische zouten. ⁹⁴ Verder zijn er ook heel wat scheuren die de bepleistering losmaken van haar ondergrond.

Figuur 75: Simili-bepleistering, 2018

Figuur 76 a, b, c en d: Schadebeelden: Vochtschade, zoutuitbloeiingen, scheuren en afbrokkeling, 2018

- scheuren en aftekening door vochtschade : te herstellen			
Geprofileerde lijstbeplevistering zuilen	x		
- scheuren en afbrokkeling : te herstellen			
- roestvorming wapening door opstijgend vocht : te behandelen / vernieuwen			
Beplevistering hulpsacristie	x

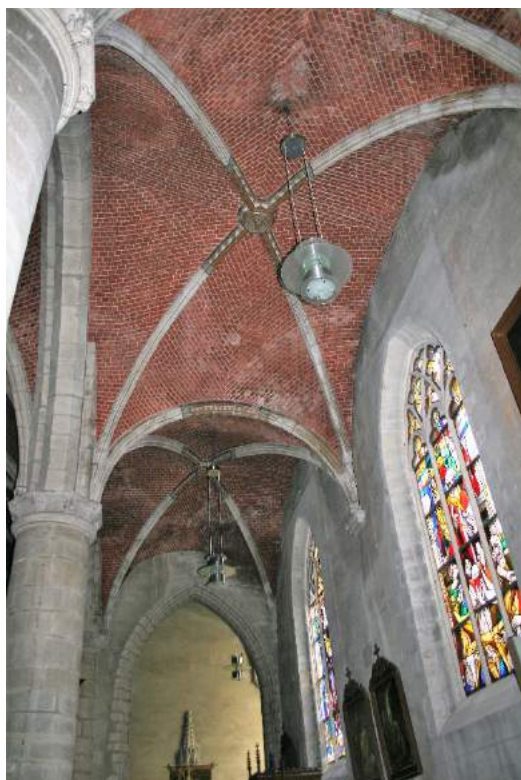
BESCHRIJVING	SCHADEBEELD
VLOEREN	19 ^{de} -eeuwse Doornikse kalksteen	In redelijke staat. Sommige tegels vertonen slijtage
MUREN	19 ^{de} -eeuwse simili-beploistering	De muren hebben zoutuitbloeiingen, vochtplekken tussen 100-140 cm. De simili komt los
GEWELVEN	N: De bakstenen gewelven zijn slechts 10 cm dik, de kruisgewelfribben steunen op de pilaren en op de uitspringende bewerkte muursokkels. Muurlisenen in de vorm van een halve rondboog in de noordelijke muurwand aangebracht. Z: De bakstenen gewelven zijn 20 cm dik.	De bakstenen brokkelen op sommige plaatsen af. Duidelijke vochtschade zichtbaar
SLUITSTEEN	<i>Iconografie:</i> Telkens twee bloemen en éénmaal het wapenschild van de Fourneau. <i>Polychromie:</i> Z: De gewelfribben zijn telkens verschillend. De combinatie rood-wit met blauw-goud, zwart-wit met rood-goud en zwart-wit met wit-goud komt voor. N: De gewelfribben hebben ook telkens een andere combinatie met een detail in goud: zwart-wit, zwart-wit met rood-wit en blauw-rood met rood-wit.	De polychromie van de sluitstenen en ribben is vervuild.

Figuur 82: Zicht op de vochtschade van de gewelven van de zuidelijke zijbeuk, 2018

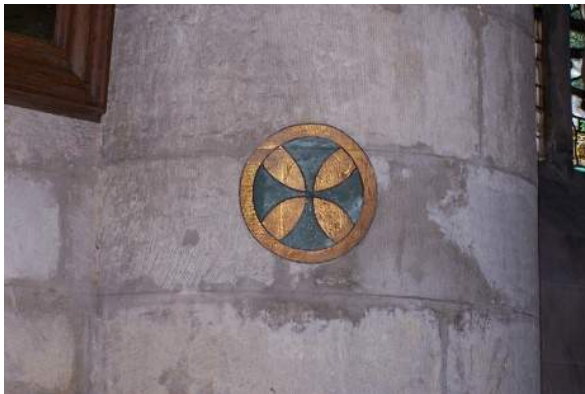
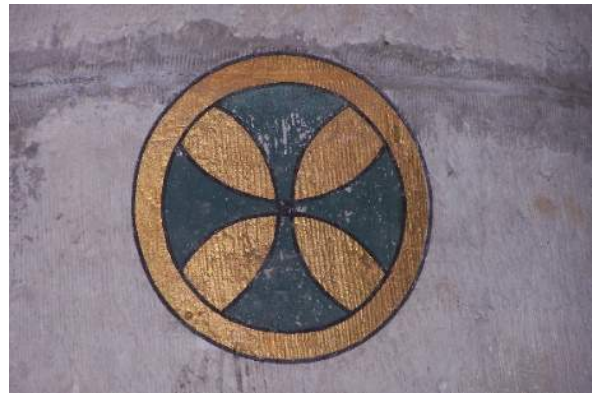
M1 | De wijdingskruisen

<i>BESCHRIJVING</i>	<i>SCHADEBEELD</i>
DATUM	1890-1900	
AANTAL	10	
KUNSTENAAR	Onbekend (? Strobbe)	
ICONOGRAFIE	Een gouden cirkel met groen kruis.	
POLYCHROMIE	Een vergulde cirkel, een fijne dubbele omranding en een grote ingeschreven groen kruis. De verguldingen werden aangebracht op een oliemixtion. De verflagen zijn waarschijnlijk eveneens oliegebonden.	Algemeen zijn de wijdingskruisen in redelijke toestand, dewelke afhangt van de toestand van de ondergrond. Er zijn soms enkele lacunes in de groene verflaag en oppervlakte vervuiling.

Figuur 99 a en b: Wijdingskruisen op de pilasters in de zijbeuken van de kerk

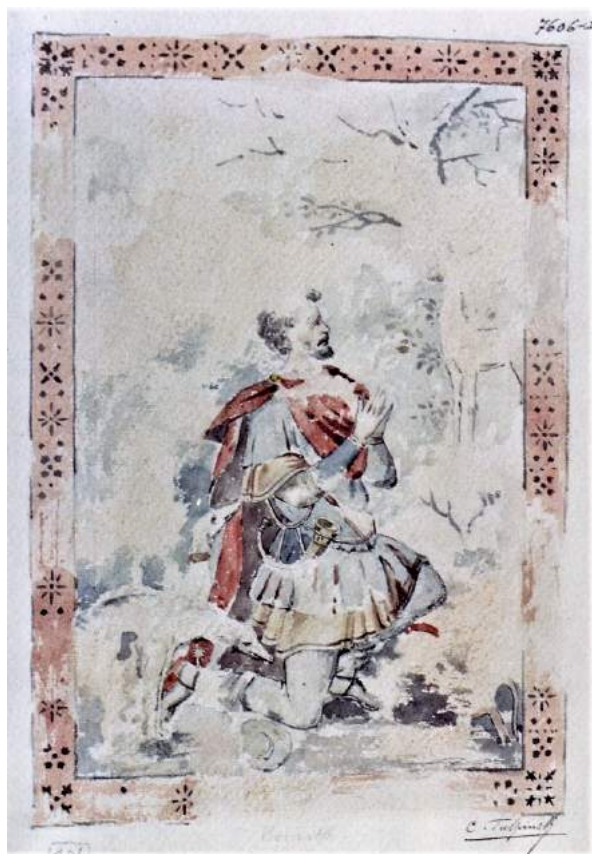
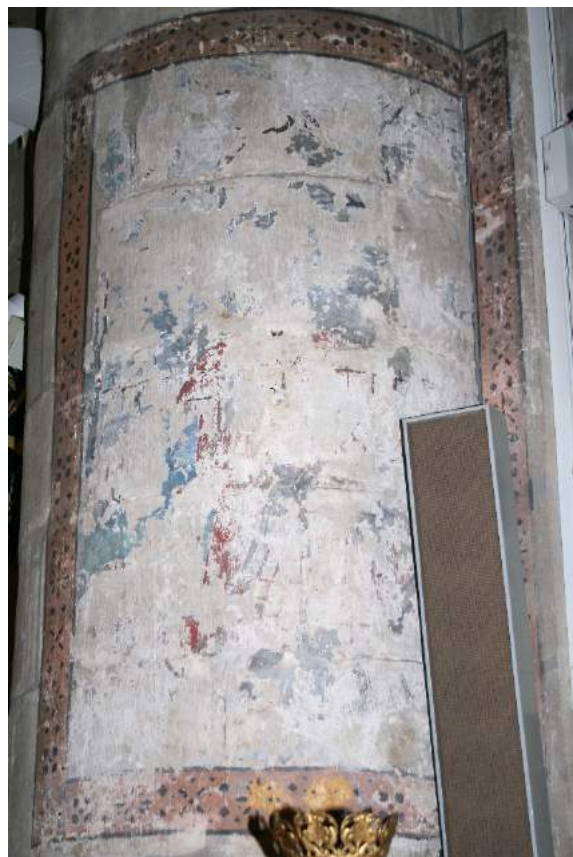
BESCHRIJVING	SCHADEBEELD
DATUM	15 ^{de} eeuw	
ICONOGRAFIE	De bekering van Sint Hubertus: Sint-Hubertus als een jonge man met een baard, gekniel voor een hert met in zijn gewei een kruisbeeld.	
POLYCHROMIE	De schildering bestaat uit een gepigmenteerde, matte verflaag op een dunne, witte kalklaag met een klein percentage zand (kalei). Lokaal zijn er nog restanten van overkalkingen zichtbaar op het onderste deel van de geschilderde lijst, waarschijnlijk afkomstig van een wijdingskruis dat er ooit overheen geschilderd was. ⁹⁹ Deze muurschildering werd door de kunstschilder Middelcer uit Brussel hersteld rond 1900.	Van de originele schildering schiet niet zo veel meer over. Het is vooral de omlijsting die bewaard is, maar deze werd wellicht overschilderd. Er zitten nog wat resten van pleisterwerk op de verflaag. Er zijn loszittende pleisterlagen en ook wat voegwerk zit los.

Figuur 100: Aquarel van Camille Tulpinck uit 1900, Reproductie in ALDB
Figuur 101: De muurschildering in 2018

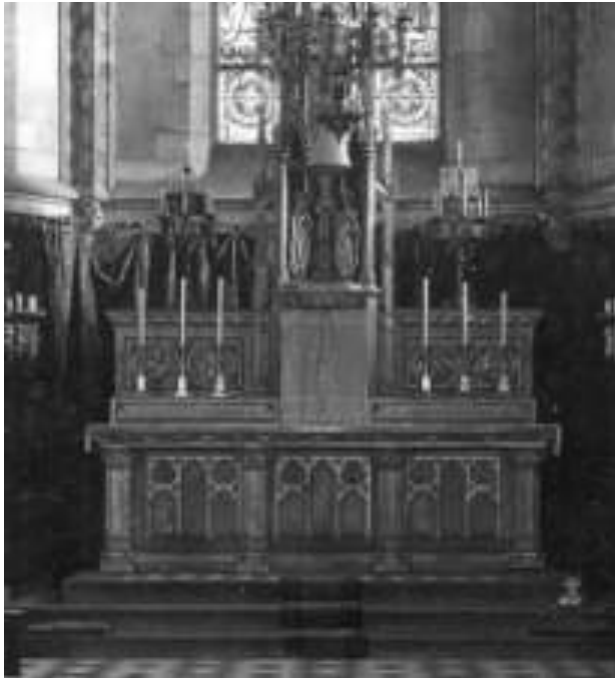
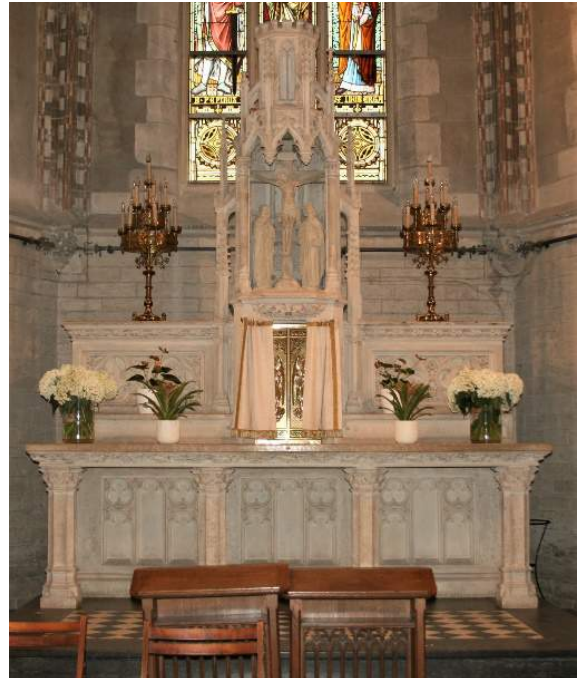
VM1 | Hoofdaltaar

STRUCTUREEL	De treden in blauwe hardsteen verkeren structureel in goede staat. 1 trede is gebroken, maar zit nog goed vast. Hun oppervlakte is plaatselijk licht beschadigd. Er zijn enkele kleine vochtkringen.
VLOER	In de tegels uit witte marmer zitten er gele vlekken, vermoedelijk veroorzaakt door een reactie van de mineralen in de steen zelf of mogelijk ook door uitwendig contact met schadelijke producten.
POLYCHROMIE	Het altaar draagt duidelijk de sporen dat het destijds volledig gepolychromeerd was. De kleuren roos, geel en blauw komen het meeste voor. Op het kapiteel van de zuil links van de gekruisigde Christus zijn duidelijk nog restanten van een vergulding zichtbaar. Deze polychromie was nog aanwezig in 1943 en is er waarschijnlijk in de jaren 1950 afgehaald.
VERVUILING	Opvallend is de bruine vervuiling bv. bij de kapitelen. Bij de pinakels en de hogels is er mechanische schade en enkele onder hen zijn afgebroken of destijds verlijmd. Het bekronende beeld van de pelikaan is niet meer aanwezig. Plaatselijk zijn de verticale stukken van het altaar ter hoogte van de kaarsenbank vervuild met kaarsvetspatten.

TABERNAKEL	Bij het beeldhouwwerk zijn er eveneens fragmenten afgebroken. Achter Maria liggen er fragmenten van een nimbus. De messing tabernakeldeurtjes verkeren in goede staat. Er is plaatselijk wel lichte slijtage en een beetje corrosie of ontzinking.

Figuur 103: De polychromie van het hoofdaltaar is in 1943 nog zichtbaar, KIK A056919
Figuur 104: Hoofdaltaar in 2018

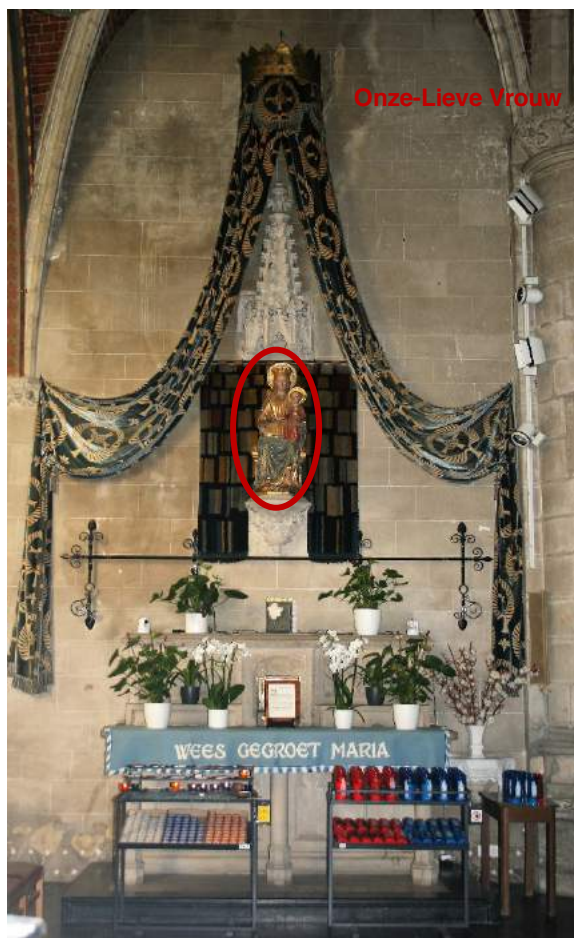
VLOER	Oorspronkelijk was de vloer betegeld met ruitvormige witte Carraramarmer en zwart Doornikse steen en hadden de altaren drie opstaptreden. Deze zijn met de vernieuwing van de Liturgie van 1963 weggenomen.
POLYCHROMIE	Er zijn nog sporen van polychromie te vinden. De kleuren roos, geel en blauw komen het meeste voor. Deze polychromie was nog aanwezig in 1943 en is er waarschijnlijk in de jaren 1950 door zandstraling afgehaald.

Figuur 105: Heilige Maria zijaltaar, 2018
Figuur 106: Sint Gertrudis zijaltaar, 2018

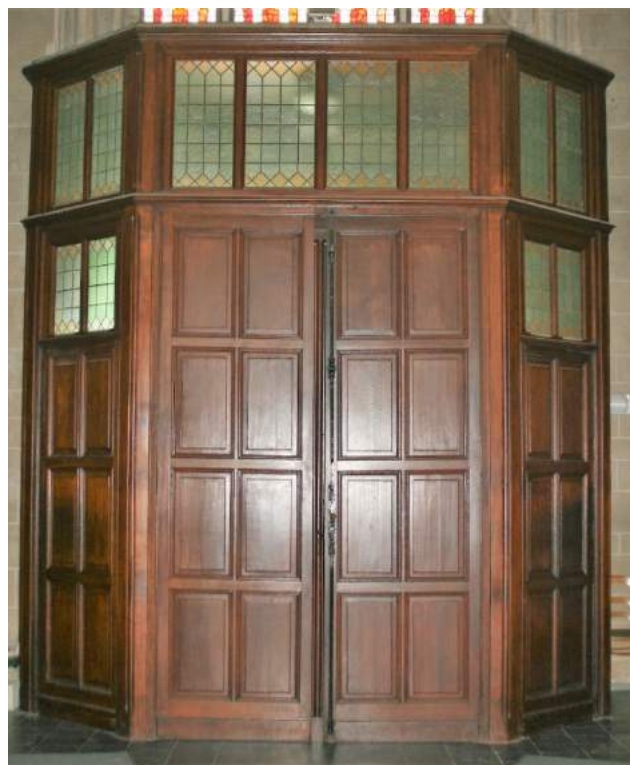
STRUCTUREEL	Het hoofdtochtportaal is structureel in goede staat. Plaatselijk is er lichte slijtage.
AFWERKINGSLAGEN	Op de houten wanden aan de binnenzijde is de vernis ernstig aan het scheuren en aan het afbladderen.
AANTASTING	De zijwanden van de binnenkant zijn nogal sterk vervuild.
GLAS-IN-LOOD	Bij de glas-in-loodramen zijn de bindijzers roestig geworden. Een glaskaliber is gebroken. De messing deurgreep vertoont wat gebruiksslijtage. Bij het zuidelijk zijportaal zijn er nogal veel openstaande naden in de panelen. De naaldhouten steunen die later boven de deuren werden geplaatst vertonen uitvliegopeningen van kleine houtworm. Het ijzeren beslag is sterk roestig. Er zijn veel watervlekken op het hout. Vooral aan de binnenzijde is er een vervuiling met stof en spinrag. De vernis vertoont wat stootschade. Bij de glas-in-loodramen zijn er enkele bindloodjes losgekomen.

Figuur 114: Hoofdtochtportaal aan de westelijke ingang, 2018

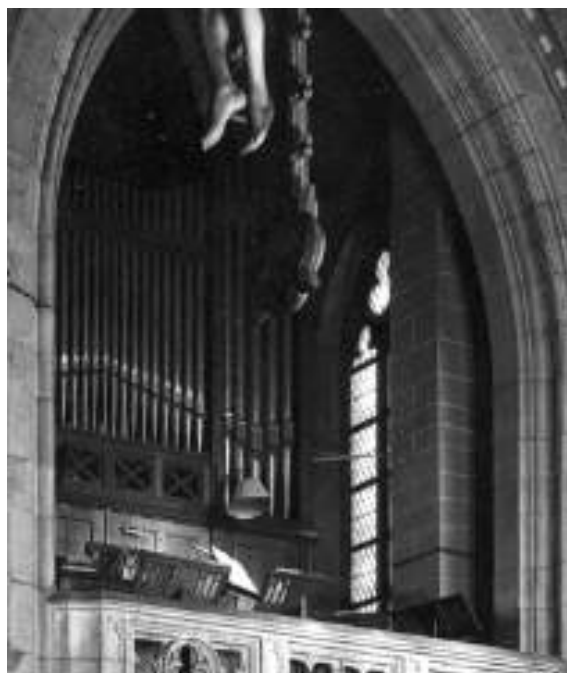
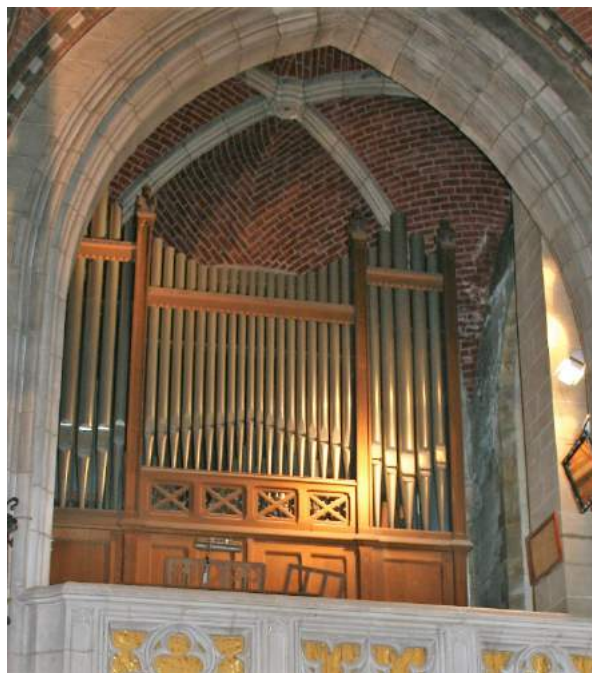
Het orgel lijkt grotendeels in goede staat. Binnen werden vooral problemen met oppervlakteschimmels waargenomen.

Figuur 116: Orgel in 1973, KIK A056920

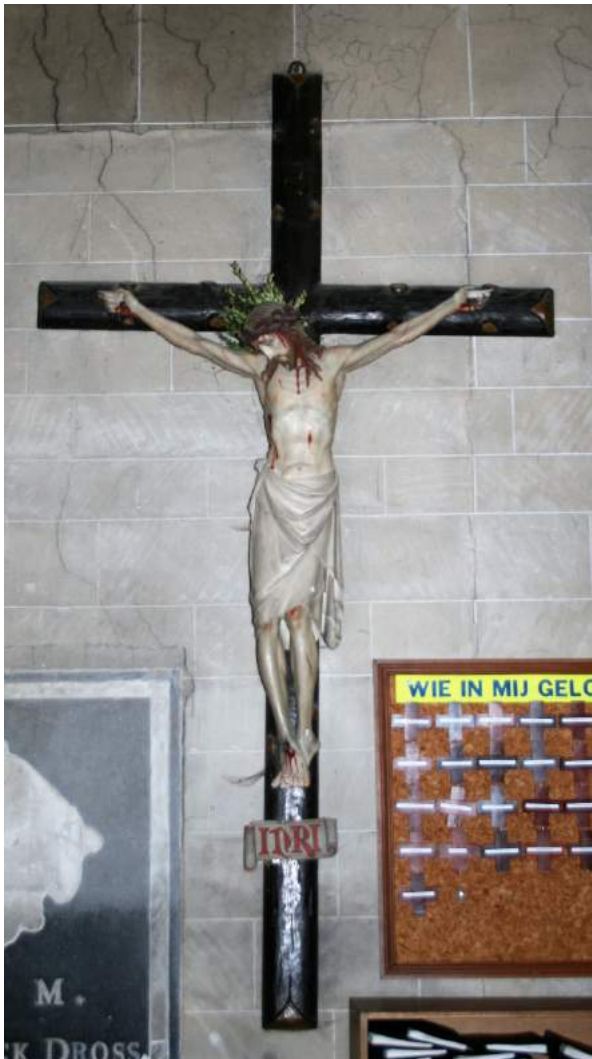
BIOLOGISCHE AANTASTING	Het beeld en diens polychromie vertoont plaatselijk lichte stootschade. Het inribordjes beschadigd door vermolming en hangt momenteel vast met een touwtje. Het kruishout vertoont enkele uitvliegopeningen van kleine houtworm
---------------------------	---

Figuur 121: Missiekruis, 2018

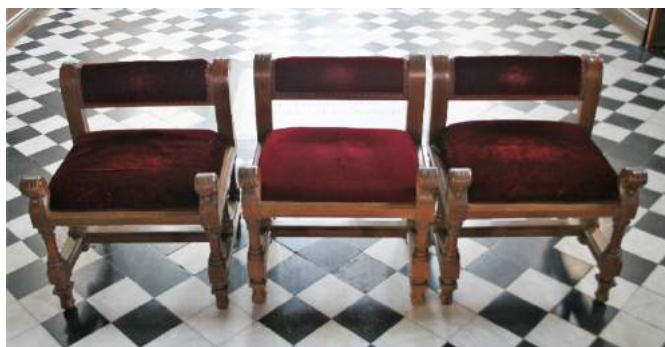
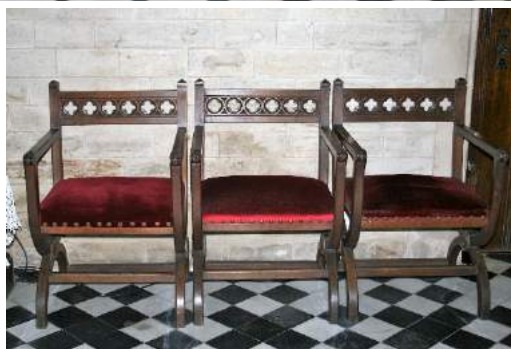
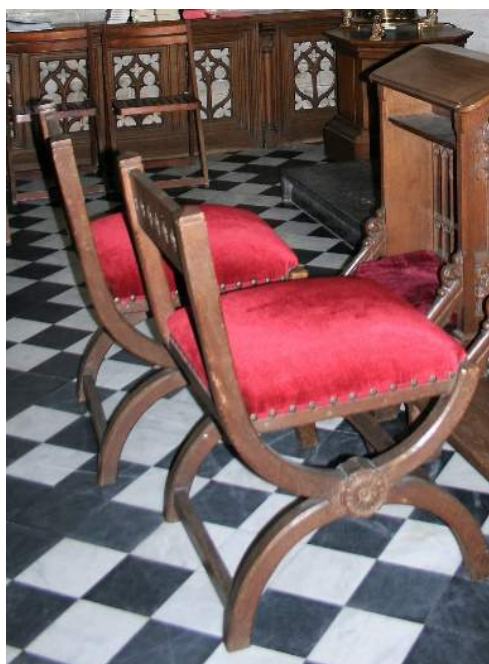
LOSSE ONDERDELEN	Een stoel heeft een losse pen aan een armleuning
ONTBREKENDE DELEN	Een stoel heeft twee ontbrekende rozetten onderaan, en is in plaats daarvan met ijzeren platen beslagen
STOF	De stoffering van één van de stoelen is versleten

Figuur 122: Boven: 3 Renaissance koorstoelen, 2018

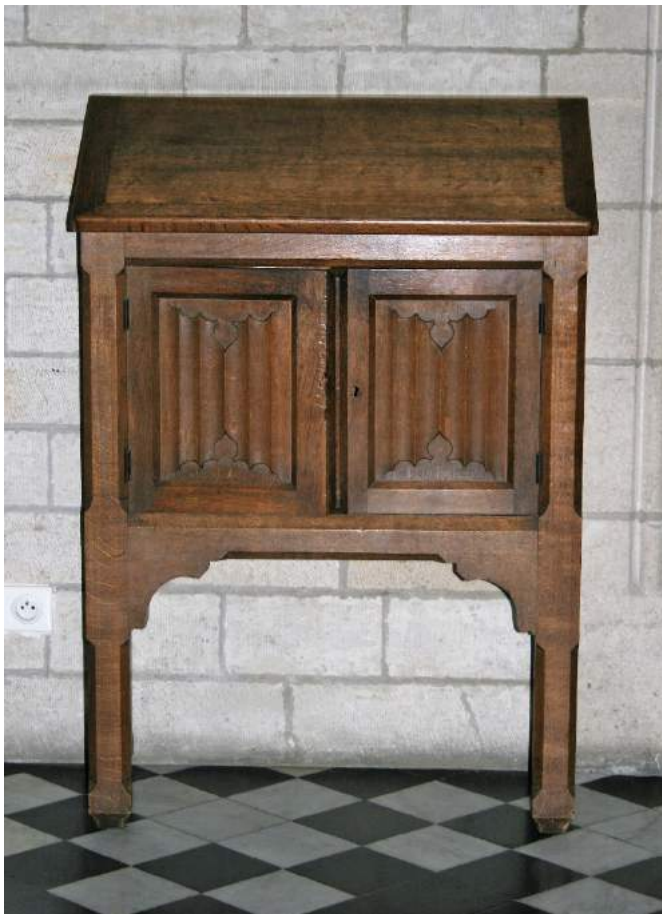
STABILITEIT	Het kastje staat niet stabiel.
LOSSE ONDERDELEN	De makelaar van het deurtje zit los
AFWERKINGSLAAG	De vernislaag is licht versleten

Figuur 125: Wandcommode, 2018

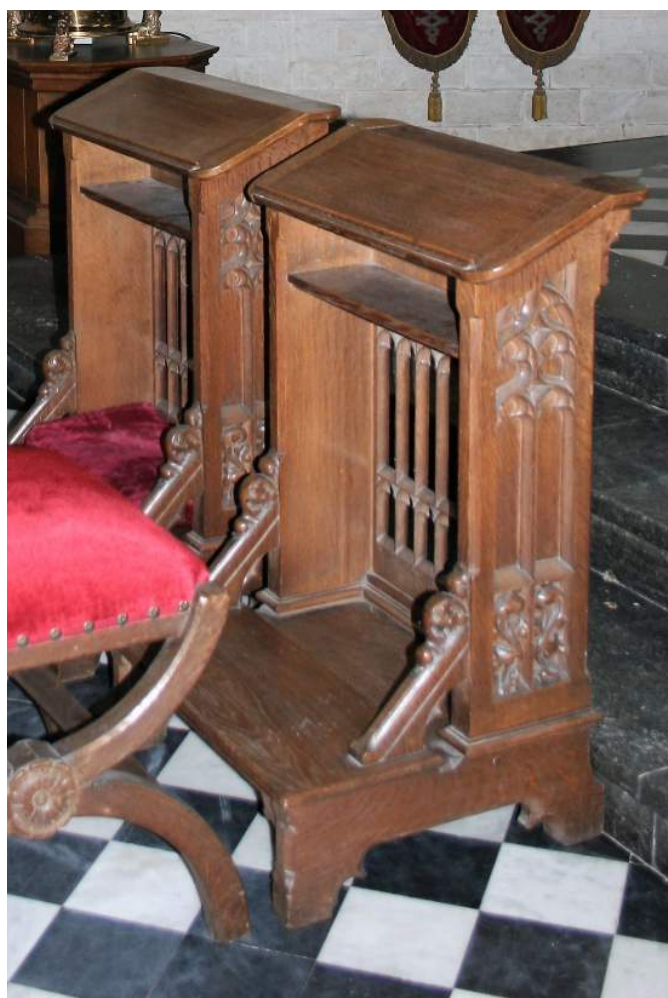
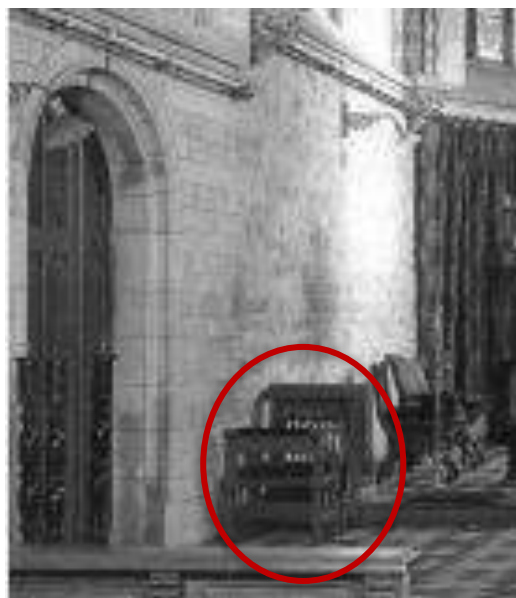
LOSSE ONDERDELEN	Twee losse stukjes.
------------------	---------------------

Figuur 126: De twee bidbanken staan voor het hoofdaltaar, 2018
