Gemeente Maarkedal  
Beheersplan 'De nieuwe Bossenaremolen'/  
voormalige 'Tukmolen'

### 6.2.1. Inspectieverslag monumentenwacht

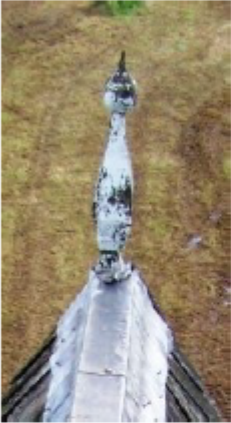
M			<p>Het betreft de makelaar op het nokeinde (bekroning van het voorkeuveleinde).</p> <p>Het houtwerk is verweerd door het niet tijdig uitvoeren van het onderhoudsschilderwerk. Het schilderwerk is algemeen verweerd en op sommige plaatsen staat het hout blank.</p> <p>Het noklood dat aansluit tegen de makelaar is wat losgekomen waardoor er (lichte) waterinfiltratie kan optreden.</p>
<b>2.6. Ladder- en klimhaken</b>			M			<p>De ladderhaken bevinden zich onderaan de dakvlakken.</p> <p><u>Opmerking:</u> het is niet gebruikelijk om ladderhaken te voorzien in een dak van een windmolen - stel dat een zeil loskomt tijdens het draaien dan kan dit blijven haperen achter een ladderhaak en ernstige gevolgschade veroorzaken.</p> <p>De haken zijn roestig en niet EN-genormeerd waardoor ze als verankeringspunt niet mogen gebruikt worden.</p> <p>Hun bevestiging in de dakstructuur (betrouwbaarheid) kon niet worden gecontroleerd.</p> <p>Naar aanleiding van een eventuele restauratie is het aangewezen om op de nok desgewenst EN-genormeerde verankeringsogen te voorzien waarin men zich kan vastklikken bij het inspecteren of onderhouden van het dak (bv. schilderen van de windvaan).</p>

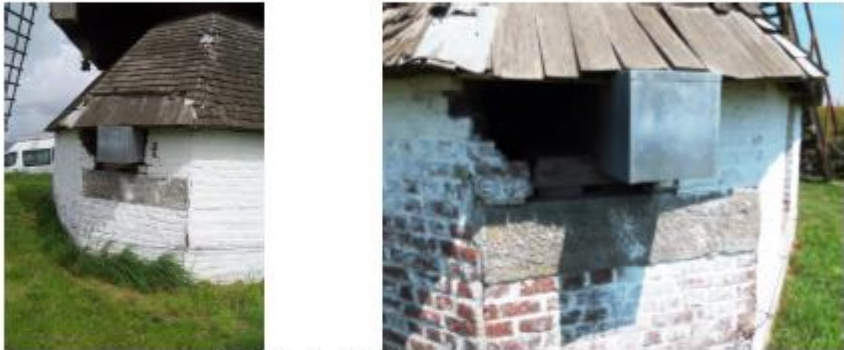
<b>5.1. Opgaand baksteen- metselwerk + voegwerken</b>						<p>Het betreft het baksteenmetselwerk van de teerlingen (waarop de kruisplaten rusten) en van de muren er omheen.</p>
<p>a) teerlingen</p>	G					
<p>b) buitenmuren</p>			M			<p>Ter hoogte van de zuidelijke teerling, naast de kruisplaat ontbreekt een deel van het metselwerk (zie foto). Verder komt er ook lichte scheurvorming voor (vermoedelijk veroorzaakt door vroegere zettingen).</p>

<p>Naast de inkomdeur (noordoostgevel) is het metselwerk onderaan gebarsten.</p> <p>In de zuidwestelijke muur zijn sporen merkbaar van een vroegere muuropening (deuropening? – zie foto bij rubriek nr. 5.8.a.).</p>
<b>5.2. Natuursteen + voegwerken</b>	G					<p>Het betreft de blokken in de muren en op de teerlingen waarop de kruisplaten liggen.</p>
<b>5.4. Houten opgaand werk</b>						
<p>5.4.1. Gebinte (standaard, zetel, steekbanden en kruis-platen)</p>

1. Vernieuwen van de dakbedekking en aansluitingen
2. Herstellen van het baksteenmetselwerk van de muren
3. Eventueel vervangen van de huidige afschermingen van de uiteinden van de kruisplaten door een meer esthetische afwerking
4. Vernieuwen van het houten raam (incl. de beglazing)
5. Opfrissen van de afwerkklagen (kaleiwerk) van de gevels

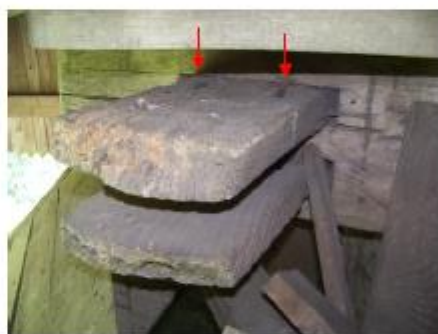
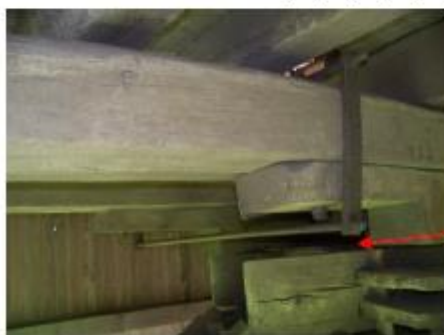
Verder werden geen zichtbare gebreken aan de staak vastgesteld. De oorzaak voor het overhellen van het molenkot, kon door ons niet worden vastgesteld. Mogelijk heeft de combinatie van de scheurvorming in het hout, de aantasting door houtborende insecten en de eerder slanke uitvoering van de staak (t.o.v. andere gelijksoortige molens) gezorgd voor een lichte "kromming of scheefstand" van de staak. Het kan raadzaam zijn om deze veronderstelling na te gaan door metingen uit te voeren.

Ook het feit dat het dak van het torenkot beschadigd is op de hoeken laat vermoeden dat het molenkot is gezakt en meer en meer gaat rusten op de zetel en minder op de top van de staak.

aanduiding contactvlak van de zetel met de sleepstukken van de lange berriebalken

1. Opsporen van de oorzaak voor het scheefhangen van de molenkast en oplossen van het probleem, mogelijke hypothesen zijn:
  - Een verzwakking van de staak als gevolg van aantasting door houtborende insecten en/of de 'slanke' uitvoering van de staak en scheurvorming
  - Een doorzakking van de staak t.o.v. de zetel zodat de sleepstukken meer en meer druk uitoefenen op het bovenzvlak van de zetel en het molenkot hierdoor gaat scheef hangen
2. Smeren van de maan (top van de staak) en de contactvlakken tussen zetel en sleepstukken onderaan de lange berriebalken
3. Herstellen van de ophanging van de sleeptrede
4. Vervangen van de kruipalen

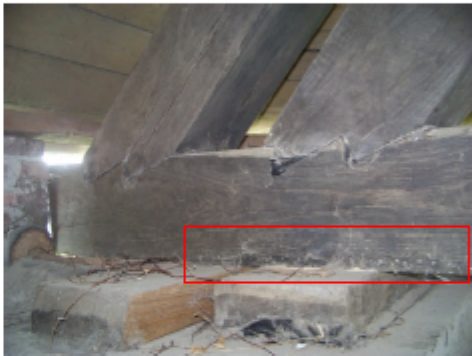
Bouwdeel	G	R	M	S	N	Toelichting
c) steekbanden, kruisplaten en teerlingblokken			M			<p>De uitstekende koppen van de kruisplaten werden beschermd tegen de weerselementen d.m.v. een afdekking in zink aan de bovenzijde en de zijkanten. Er werd weliswaar geen (vocht)schade vastgesteld door eventuele condensatie op het zink maar uit esthetisch oogpunt is dit een ingreep die minder geslaagd is.</p> <p>Plaatselijk werd onderaan de kruisplaten aantasting door grote klopkever (<i>Xestobium rufovillosum</i>) vastgesteld. Mogelijk is de aantasting nog actief (bleek boormeel). Om mogelijke verdere schade of migratie te voorkomen en gezien de beperkte omvang van de aantasting, is een curatieve behandeling aangewezen.</p>

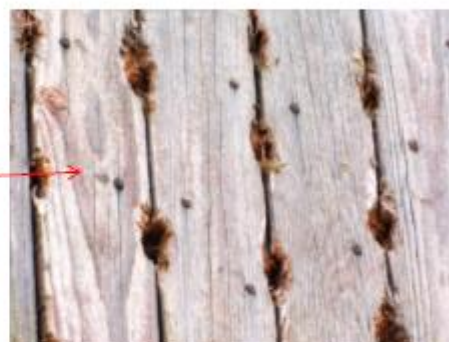
detail van de gaten

a) algemeen	G					
b) houten bebording (deur- en zijwegen)			M			<p>De planken zijn tamelijk smal uitgevoerd (in vergelijking met andere staakmolens) en de overlapping van de planken is niet optimaal waardoor er plaatselijk waterinfiltratie optreedt.</p> <p><i>Inspectie 2016: op de meelzolder, meer bepaald ter hoogte van de trap naar de steenzolder (zijde van het vangrecht) komt schimmelvorming voor en stond het houtwerk vochtig.</i></p> <p>Inspectie 2018: houtwerk staat droog maar aan de buitenzijde van de kant bemerkt men diverse gaten in de bebording. Dit kan mogelijk wijzen op aantasting door nathoutboorders die op hun beurt door vogels uit het rotte hout worden gepikt (zie foto's op de volgende bladzijde).</p>

inspectie 2018: de zone met de gaten komt overeen met de plaats waar de middenlijsten zich situeren

1. Molenkast -bebording: herstellen van de losgekomen bebording en vervangen van de beschadigde planken (anderzijds kan het aangewezen zijn om de bebording te ontmantelen om eventuele gebreken aan de structuur van de molenkast op te sporen + eventueel overwegen om bredere planken te nemen)
2. Inkomdeur van het molenkot: herstellen van het slot
3. Trapleuning: de nieuwe leuning is niet volgens het origineel model gemaakt. Het is te overwegen om de leuning opnieuw te vervangen naar het origineel model en gebruik te maken van een inheemse houtsoort.

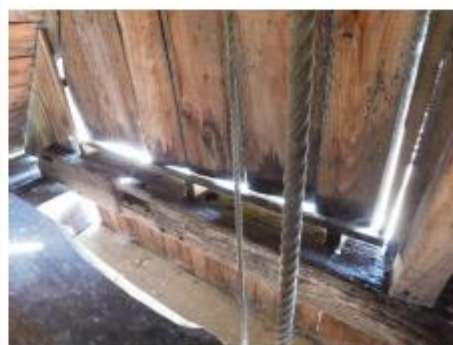
Onderaan de deurweg zijn de planken van de bebording onregelmatig afgekort (reden?). Bovenin, meer bepaald in het driehoekig front (voorkeuveleinde - vanegespan) zijn sommige planken losgekomen, bovendien bestaat er gevaar voor waterinfiltratie bij slagregen als gevolg van de minder vakkundige aansluiting op (voor)balk.

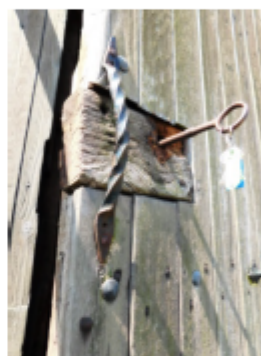
Bouwdeel	G	R	M	S	N	Toelichting
<b>5.10. Buitenschrijnwerk</b>						
5.10.1. Schrijnwerk						
a) gevelluik (steenzolder)		R				Normale verwerking van het hout. Hang- en sluitwerk: ok.
b) inkomdeur molenkot (meelzolder)		R				Het deurpaneel bevindt zich in goede staat. De scharnieren vertonen lichte roestdoorslag maar zijn verder OK. Het slot zit los in het deurpaneel waardoor het openen/sluiten van de deur moeizaam gaat (zie foto op de volgende bladzijde).
			M			
c) inkomdeur van torenkot	G					
d) houten raam in torenkot			M			Vooraf aan de raamdorpel en de aansluiting met de middelstijl van de raamverdeling is het houtwerk ernstig aangetast door houtrot.
<b>5.11. Beglazing</b>						
		R				In het raam van het torenkot waren meerdere ruitjes gebroken (schade door vandalisme). Sedert de vorige inspectie worden de openingen (voorlopig) afgeschermd met een plexi-plaat.

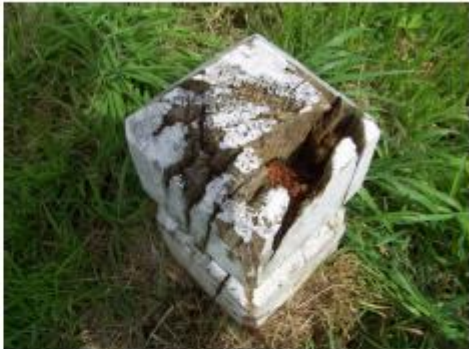
Bouwdeel	G	R	M	S	N	Toelichting
b) uitwendig kruitwerk	G					<p>Naar aanleiding van een globale aanpak van de molen is het uiteraard aangewezen om de kruitpalen mee te vervangen.</p>

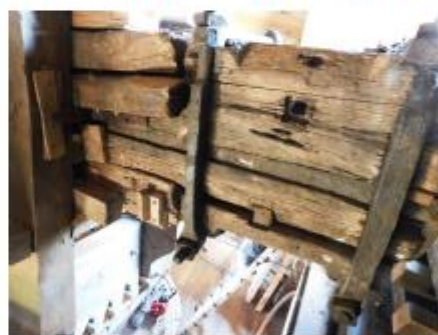
- bevestiging van de  
roeden in de askop

Er werden geen noemenswaardige gebreken vastgesteld.  
De halsstroppen zijn weliswaar oppervlakkig roestig.

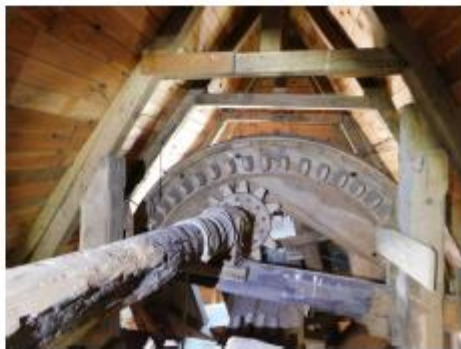
b) luiwerk		R	(M)			<p><u>Opmerking:</u> in tegenstelling tot andere molens ligt de as van het luiwerk dicht bij het midden van de molen (= positie van de molenas); omdat het sterrenwiel van de lui-as hierdoor hoger aangrijpt in het vangwiel, ligt de lui-as niet horizontaal maar wel schuin aflopend in de richting van het klauwwiel dat zich aan het andere uiteinde van de as bevindt; mogelijk kan dit problemen veroorzaken bij het luien.</p>

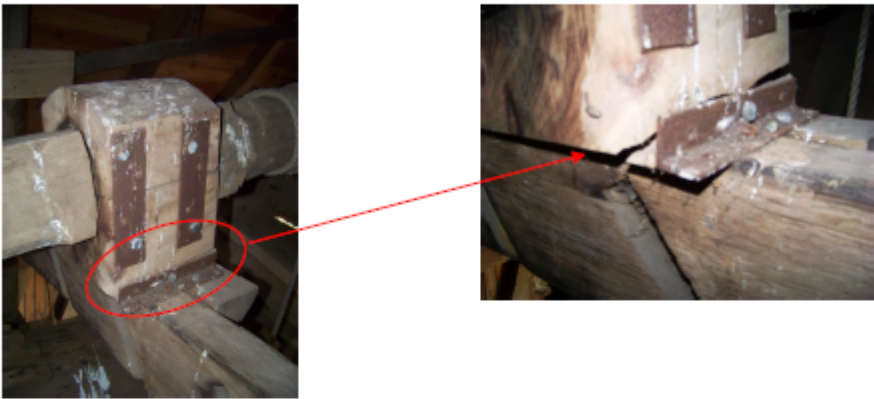
Bouwdeel	G	R	M	S	N	Toelichting
						De verankering van de aslagering van de lui-as (of lui-balk) op de pasbalk is losgekomen: de houten lagering is vastgemaakt aan de lui-balk met metalen L-ijzers, maar om een onbekende reden is de houten blok afgescheurd ter hoogte van de bevestiging (zie foto) en ligt de lagering los.
