**Thermografische analyse ramen woning Guiette**

Populierenlaan 32  
2020 ANTWERPEN

| opmerkingen | Dit betreft een inleidend thermografisch onderzoek om de koudebruggen ter hoogte van een aantal ramen in kaart te brengen. De uitkomst van dit onderzoek is in de eerste plaats richtinggevend en vormt een aanzet tot verder onderzoek door een wetenschappelijke instelling. Verder is een duidelijke afweging in samenspraak met alle betrokken partijen noodzakelijk alvorens ingrijpende aanpassingen aan te brengen aan de historische constructie. |

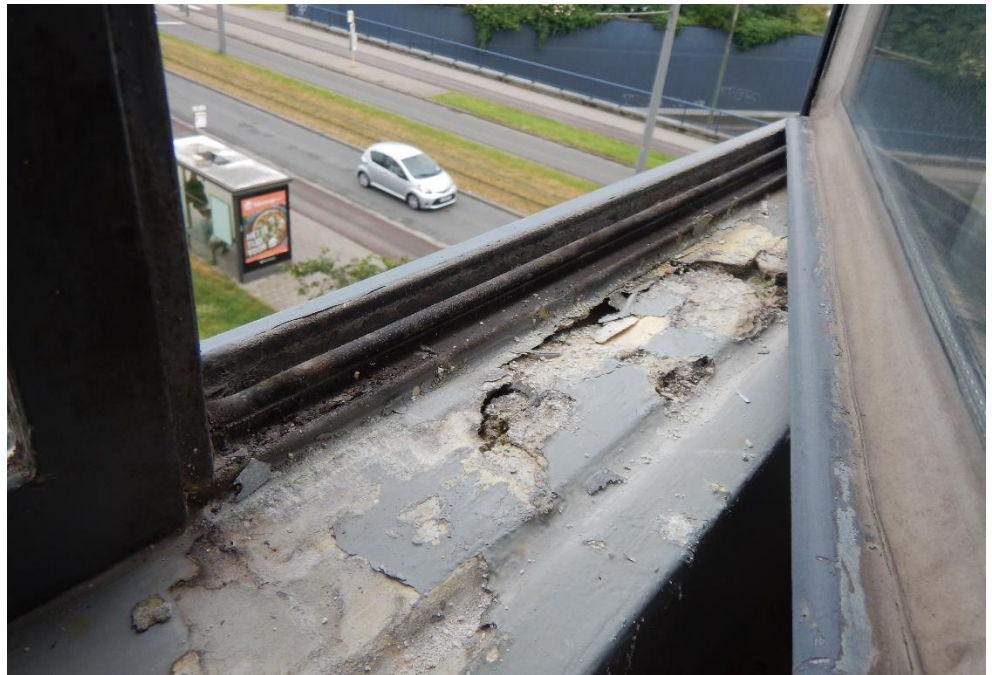
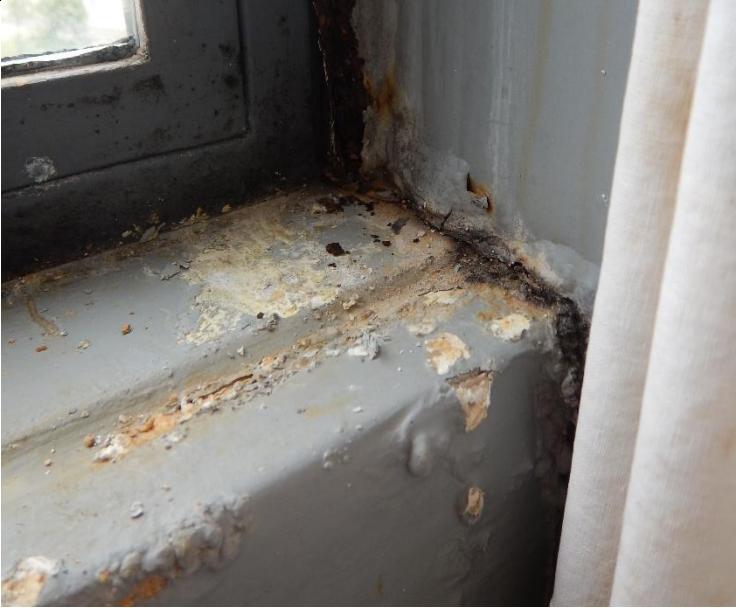
Er zijn geen raamtabletten aanwezig. De dagkanten werden geschilderd in een hoogglanslak. De condensgootjes aan de binnenzijde werden uitgewerkt in het pleisterwerk maar hebben geen afvoeropening wat vermoedelijk eveneens bijdraagt tot de vochtproblematiek.

Het pleisterwerk en de afwerkingen van raamdorpels en –lateien vertoont plaatselijk sterke vochtschade. De ijzeren hoekpijlen zijn aangeroest en worden opgedrukt. Voor een toelichting van de schadebeelden verwijzen ook naar het inspectierapport van Monumentenwacht A-02/12404/2018-B.

Onderstaande fotot's: Raam 1<sup>e</sup> verdieping westgevel (documentenkamer): condensgootje uitgewerkt in de gepleisterde raamdorpel en uitgeloopte en beschadigde afwerklagen

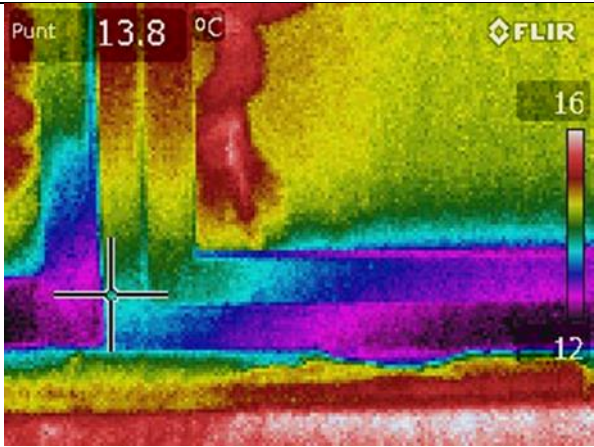
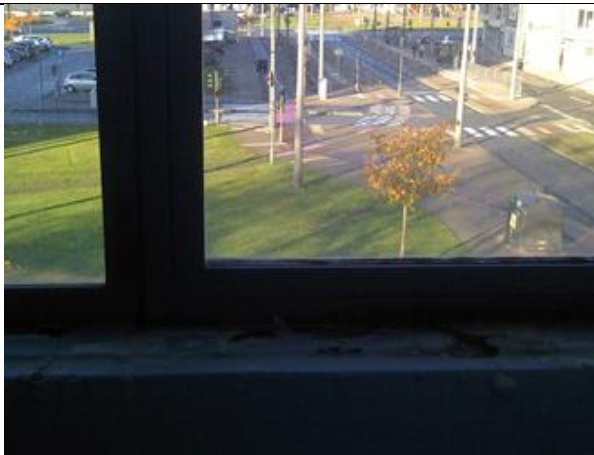
| Thermogram | | <p><b>Korte beschrijving:</b></p> <p>De opname wijst op de aanwezigheid van een koudebrug. We merken wel op dat een aantal omgevingsfactoren de opname hebben beïnvloed:</p> <p>De warmtebron (radiator) werd afgeschermd maar vertekent het resultaat evenals het glas dat de lichaamswarmte van de thermograaf reflecteert.</p> |

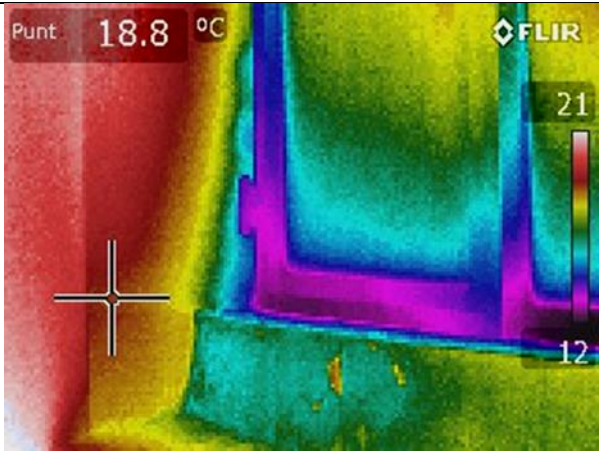
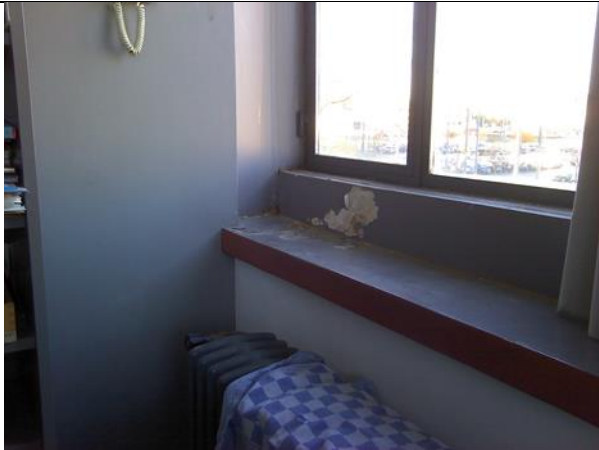
| Thermogram | | <p><b>Korte beschrijving:</b><br/>Grote temperatuurverschillen tussen thermisch niet onderbroken raamprofielen en de dorpel en dagkanten geven aanleiding tot condensvorming en vochtschade.</p> <p>De vochtschade kan evenwel ook verklaard worden door een lekke aansluiting van het raam met de dagkanten (exterieur) en vochttopbouw achter de dampdichte afwerkinglagen in het interieur.</p> |

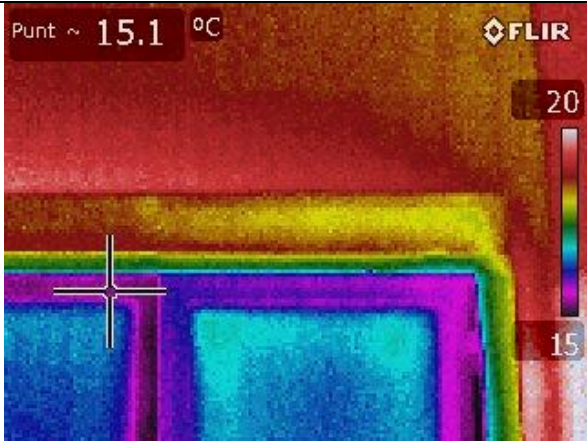
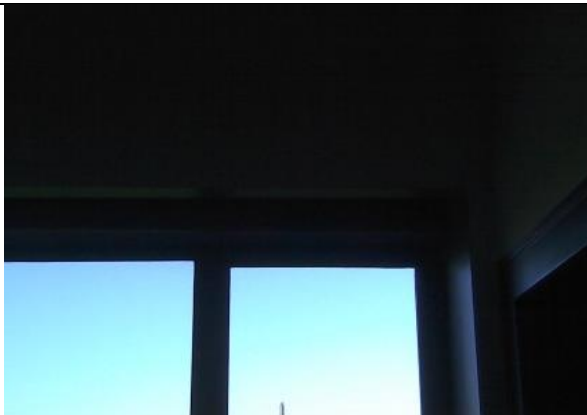
| Thermogram | A thermogram image showing a window frame. The frame is highlighted in blue and purple, indicating lower temperatures. The surrounding wall and ceiling are in shades of red and yellow, indicating higher temperatures. A white crosshair is centered on the window frame. Text overlays include 'Punt ~ 15.1 °C' and 'FLIR'. A color scale on the right ranges from 15 to 20. | <b>Korte beschrijving:</b><br>Het temperatuurverschil tussen de thermisch niet onderbroken raamprofielen en de raamlatei en dagkanten is relatief klein maar de opname wijst op een koudebrug. |

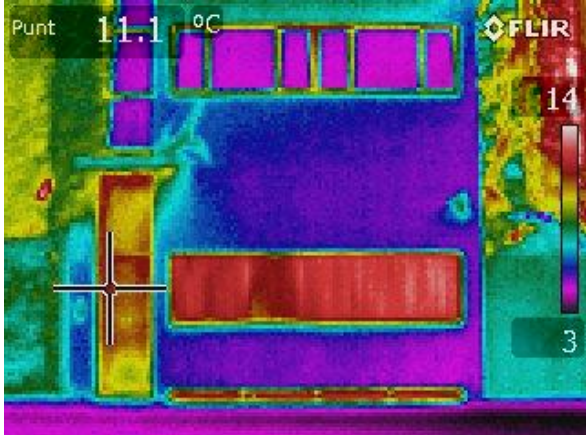
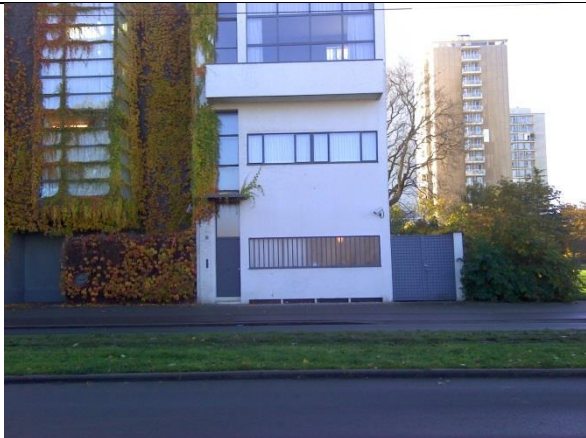
| Beschrijving van plaats van opmeten | Voorgevel | |
|---|---|---|
| Thermogram | | <p><b>Korte beschrijving:</b><br/>De gevelbepleistering op een superstructuur van harde isolatieplaten is het koudste element in de opname. De niet geïsoleerde raampartijen van de kelder en het gelijkvloers, het warmste, wat overeenstemt met het te verwachten warmteverlies. Let op het raam op de verdieping met de gesloten gordijnen wat het warmteverlies inperkt. Bovendien werd er een akoestische isolatie aangebracht in de slaapkamer op de 1<sup>e</sup> verdieping wat de meting mogelijk kan beïnvloeden.</p> |

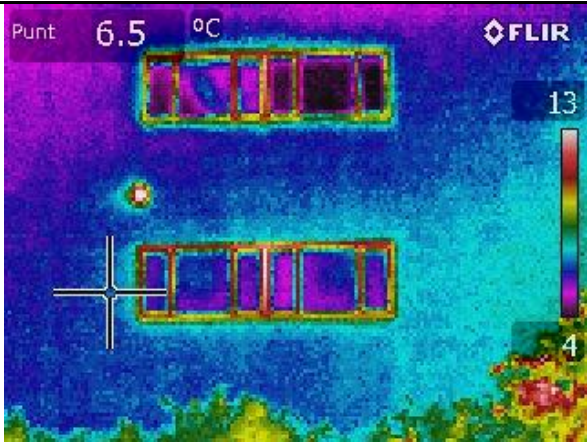
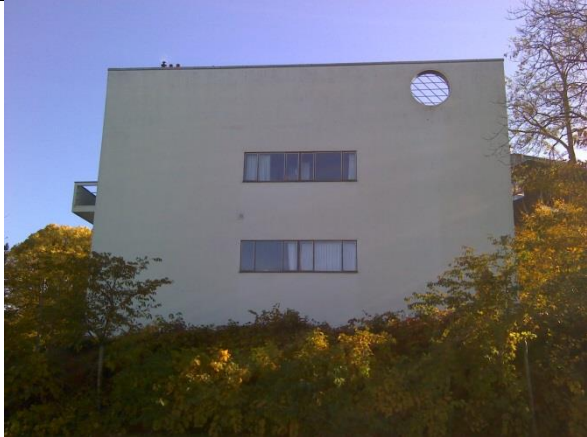
| Thermogram | | <b>Korte beschrijving:</b><br><br>De raamkaders lichten opvallend rood-oranje op wat overeenstemt met het te verwachten warmteverlies. Er werd dubbelglas toegepast waardoor het warmteverlies via de glaspartij kleiner is dan bij de opname van het niet geïsoleerde glas in de voorgevel (zie hiervoor) |

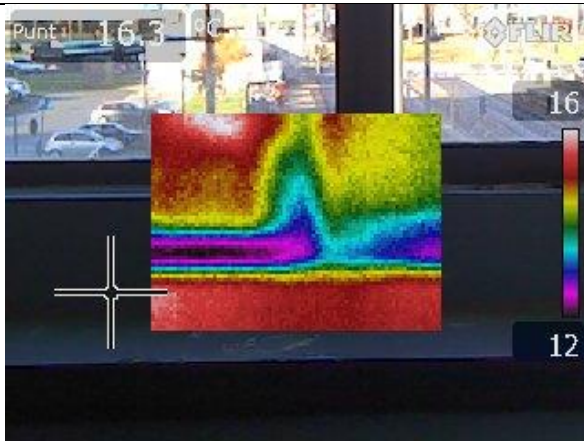
| <b>Analysemethode 2: Picture in picture</b> | | |
|---|---|---|
| Thermogram in foto | | <b>Korte beschrijving:</b><br>Koudebrug!<br>De groen-gele verkleuring centraal in de foto kan wijzen op een tochtprobleem. |

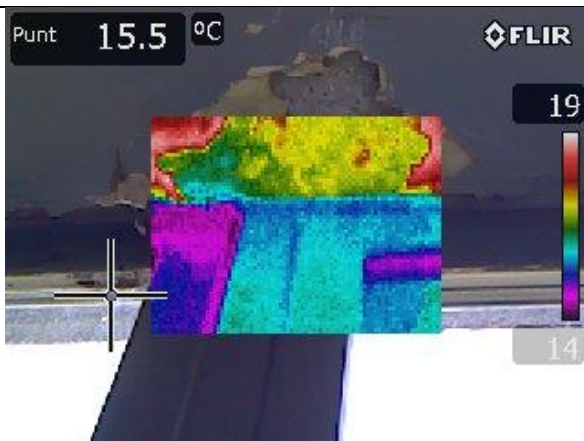
| <b>Analysemethode 2: Picture in picture</b> | | |
|---|---|---|
| Thermogram in foto | | <b>Korte beschrijving:</b><br>Opname over de raamkader en de raamlatei ter hoogte van de vochtschade.<br>De groen-gele verkleuring van de vochtschade is consistent met de open structuur van het beschadigd pleistersysteem dat makkelijk vocht vasthoudt in tegenstelling tot de rode randzones (niet beschadigd pleisterwerk). |

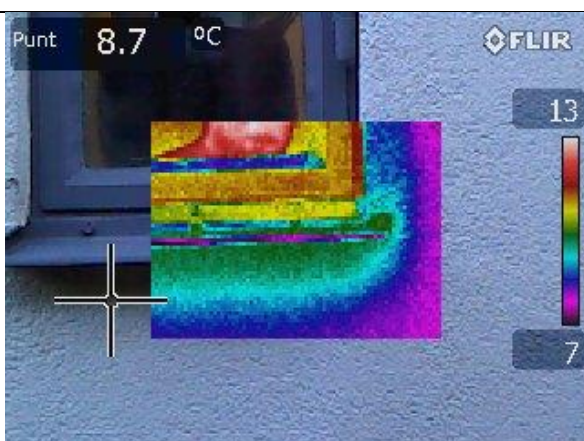
| <b>Analysemethode 2: Picture in picture</b> | | |
|---|---|---|
| Thermogram in foto | | <b>Korte beschrijving:</b><br>Opname langs de buitenzijde.<br>Schaduwwerking raamdorpel. tekent zich groen af.<br>Stopverfaanwerking tekent zich blauw af.<br>Pleister koudste element<br>Meeste warmteverlies via niet geïsoleerde raampartij.<br>Rode zone op het glas vermoedelijk tocht ten gevolge van een slechte luchtdichtheid van het raamgeheel. |

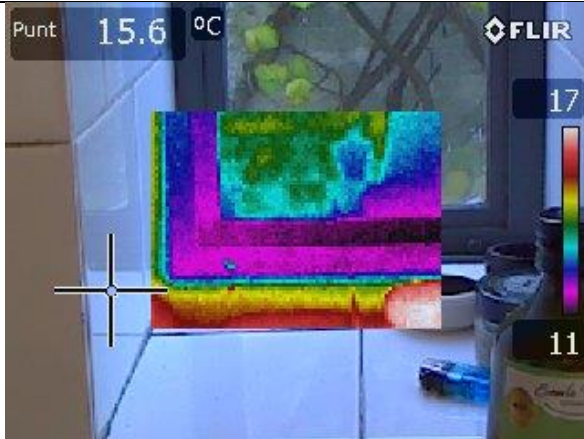
| Thermogram in foto | <p>Punt 15.6 °C</p> <p>FLIR</p> <p>17</p> <p>11</p> | <p><b>Korte beschrijving:</b></p> <p>Opname langs de binnenzijde. Opmerkelijk temperatuurverschil tussen raamkader en opzetkant. De blauwe verkleuring op het glas kan wijzen op tocht (zie ook vorige opname van het exterieur) Het groen oplichten van het glas is vermoedelijk te verklaren als een reflectie in het glas.</p> |

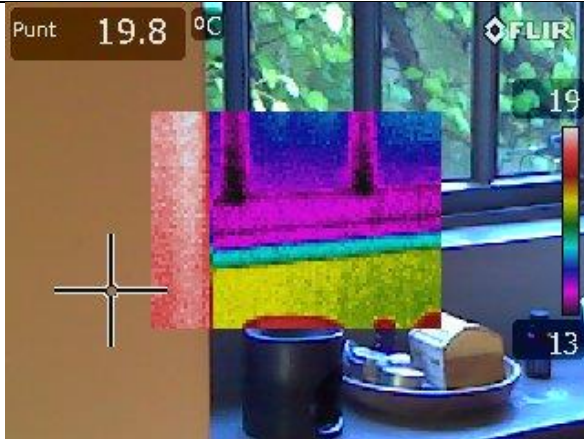
| Thermogram in foto | <p>Punt 19.8 °C</p> <p>FLIR</p> <p>19</p> <p>13</p> | <p><b>Korte beschrijving:</b></p> <p>Opname langs de binnenzijde. Opmerkelijk temperatuurverschil tussen raamkader en opzetkant is consistent met de opname in de keuken. Bij deze opname is er geen reflectie in het glas. Het temperatuurverschil tussen het glas en de raamkaders is vrij klein.</p> |
