12404/2018/B

BOUWKUNDIGE INSPECTIE MONUMENTENWACHT

### **Woning Guiette**

Populierenlaan 32  
2020 ANTWERPEN

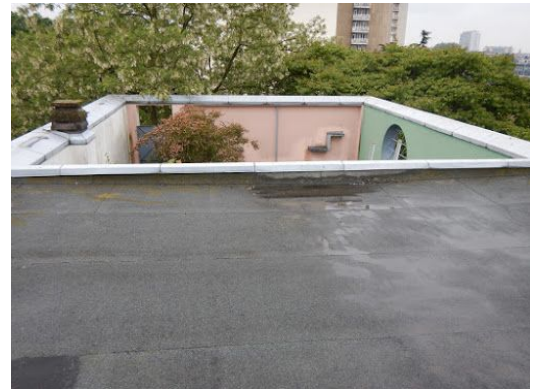
Het roofingdak is verweerd maar voldoet nog. Het dak vertoont plaatselijk lichte blaasvorming. Op deze plaats is er een verhoogde kans op een mechanische beschadiging. Ter hoogte van het tapgat blijft er water staan.

Plas- en plooivorming

In afwachting van het vernieuwen van het dak de blazen kruisvormig insnijden. Eventueel drogen. Dichtbranden en een bijkomende slab voorzien. De slecht hechtende naden dichtbranden.

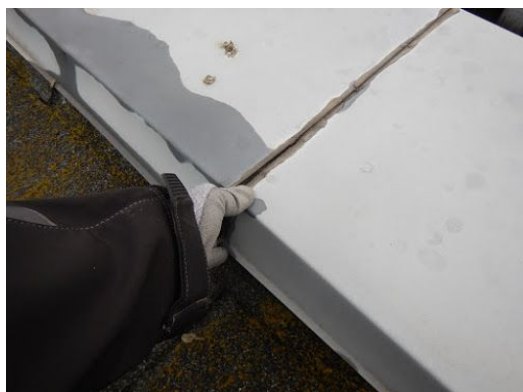
De muurkappen in zink hebben geen uitzetvoegen waardoor de soldeernaden scheuren. Verschillende hoeken en naden zijn ingescheurd en lek. Het is niet duidelijk of de roofing overal doorloopt onder de muurbekroning.

Gescheurde naad tussen twee muurkappen

**Muurbekroning: de gescheurde naden duurzaam herstellen door solderen en voldoende uitzetstukken voorzien en alle doorvoeringen duurzaam en waterdicht aanwerken.**  
**Dak | muurbekroning | zink**

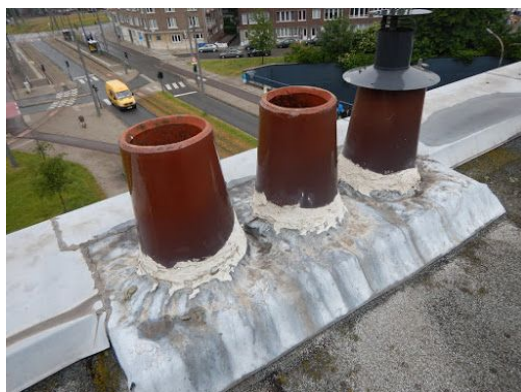
Slechte aanwerking met schoorsteenpotten

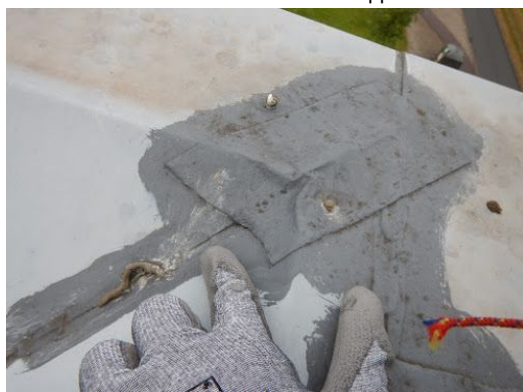
Een aantal herstellingen waren terug ingescheurd en werden voorlopig gedicht. De doorvoeringen van schoorstenen en verluchtingen werden niet overal waterdicht aangewerkt.

Ingescheurde herstelling

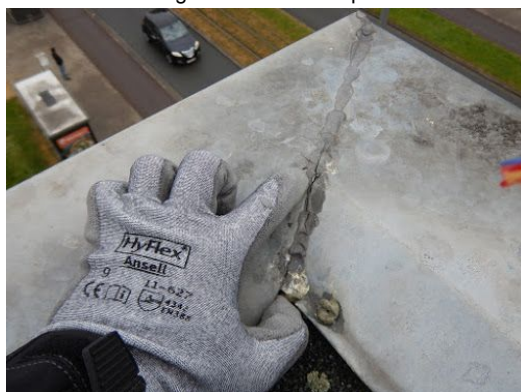
Ingescheurde hoek

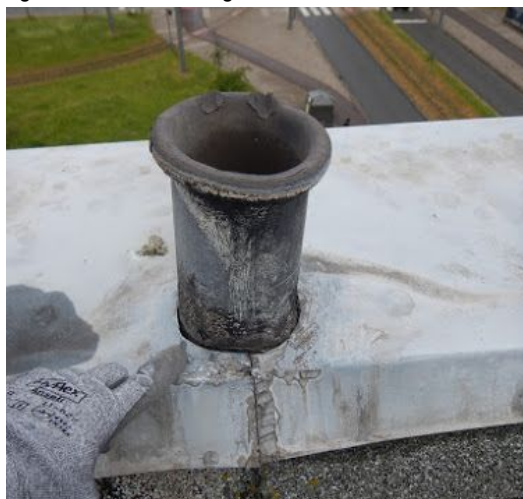
Verluchting niet waterdicht aangewerkt

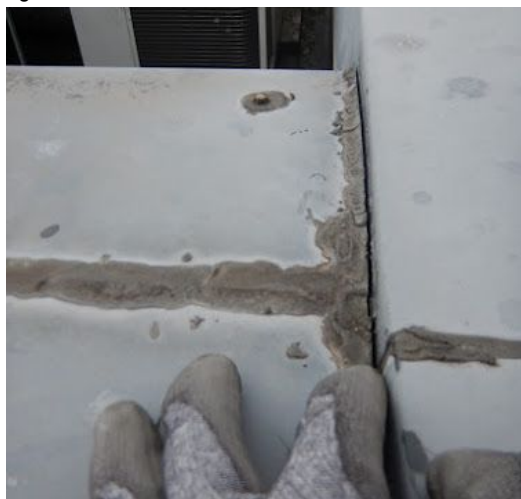
Ingescheurde naad in aansluiting buurgebouw

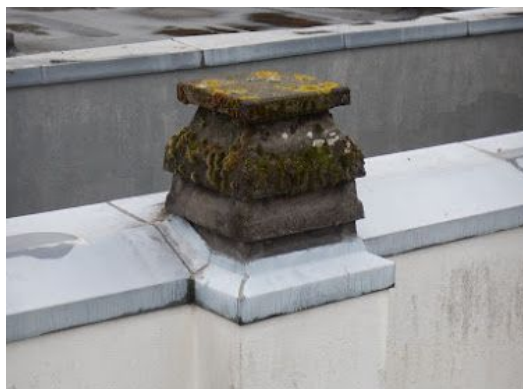
Detail losgescheurde aansluiting met schoorsteen

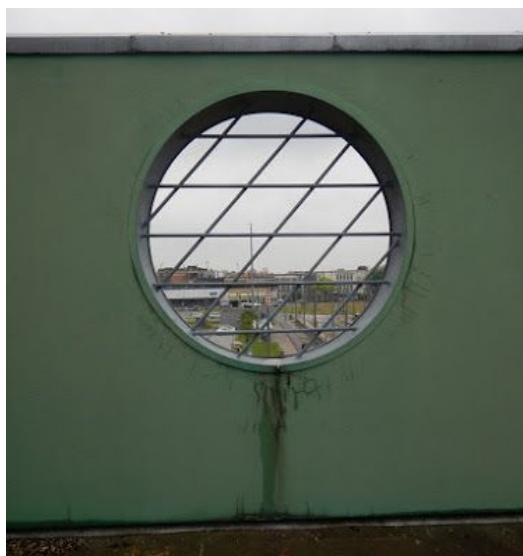
De las van de bekleding van de raamopening met de omlijsting scheurt in met schade aan de onderliggende gevelbepleistering tot gevolg. De drup is bovendien te klein met bijkomend vochtoverlast tot gevolg.

Zijde terras: schade aan de bepleistering

**Zonneterras [2]-rond raam: de gescheurde naad opkitten en de raamomlijsting bij de renovatie aanpassen.**

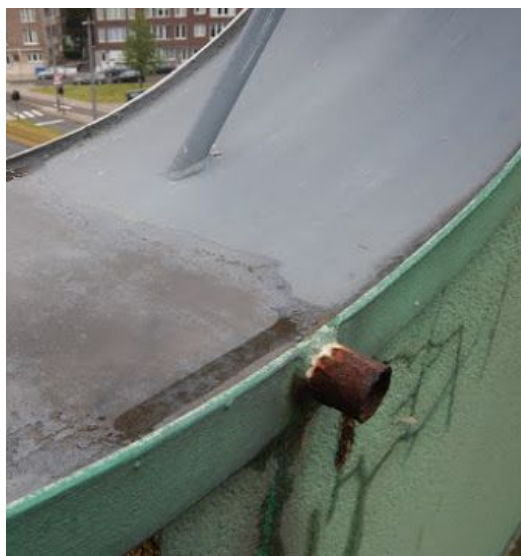
Ingescheurde las en te kleine oversteek raamomlijsting

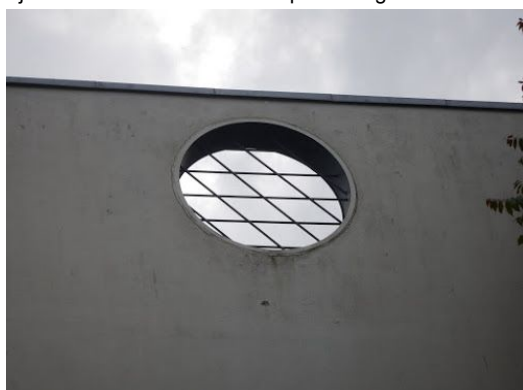
Rond terrasraam gezien langs de buitenzijde:  
beschadigd pleisterwerk

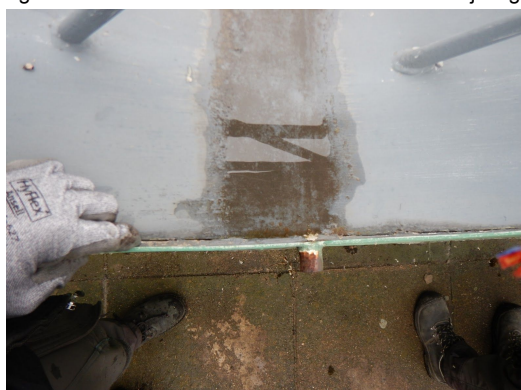
Ingescheurde las

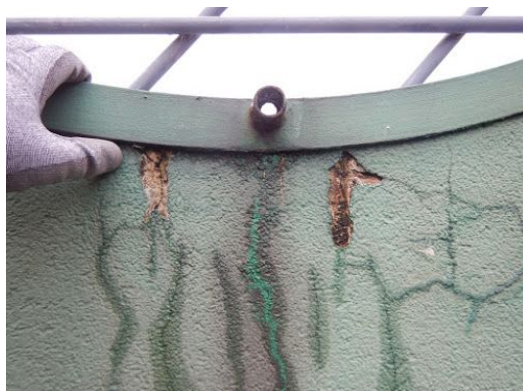
Vochtoverlast en beschadigd pleisterwerk

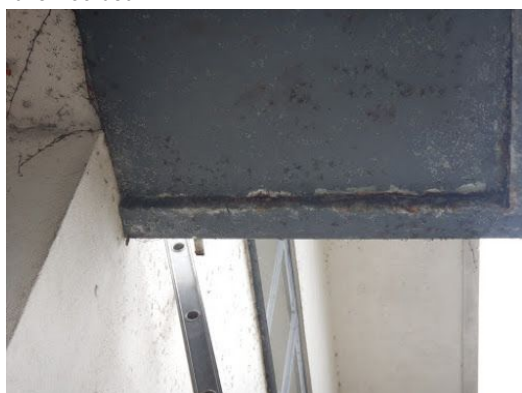
Hierdoor vertoont de luifelconstructie onderaan vochttaftekening en sterke roestvorming. De spuwertjes zijn beschadigd door roest. Door hun kleine diameter verstoppfen ze bovendien gemakkelijk.

Roestvorming en vochttaftekening

**Luifel [5]: de metalen constructie herstellen en overal waterdicht aanwerken.**

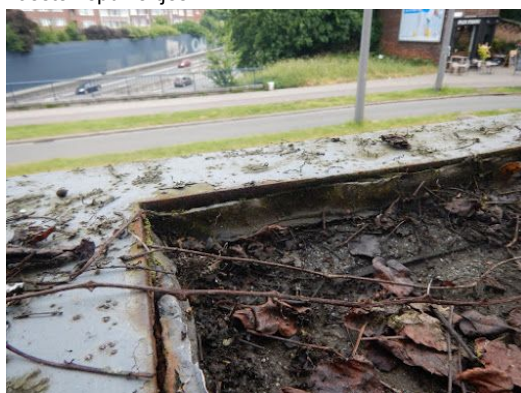
De voegkit in aansluiting met de opstanden scheurt verspreid los met waterinsijpeling tot gevolg.

Geloste aanwerking opstanden en sterke vervuiling

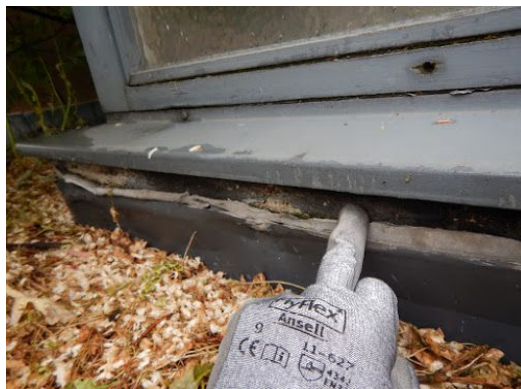
In aansluiting met de buitenmuur is een stijl van het daklicht ingerot. Op deze plaats is er waterindringing mogelijk. De aansluiting van de dakopstand werd koud opgetrokken en aangewerkt met een kit die losscheurt. De binnenafwerking vertoont verspreid waterschade (zie verder).

Lekke aansluitingen

### Zonneterras [2]-daklicht: alle aansluitingen waterdicht aanwerken en de ingerotte kader herschoeien.

De slab bij voorkeur onder het daklicht laten doorlopen.

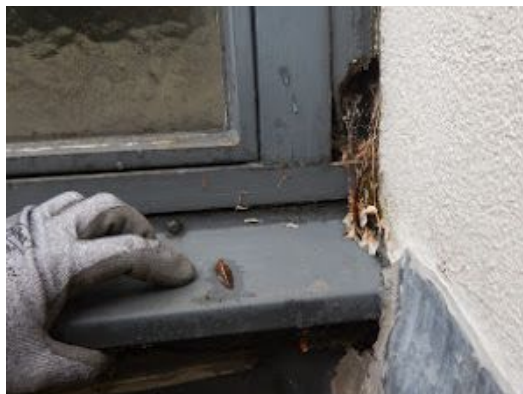
Op de sterk vochtbelaste delen van het daklicht is het verfsysteem beschadigd met verwering van het houtwerk tot gevolg. In aansluiting met de buitenmuur is de houten kader doorgerot met waterindringing tot gevolg.

Doorgerotte raamkader daklicht

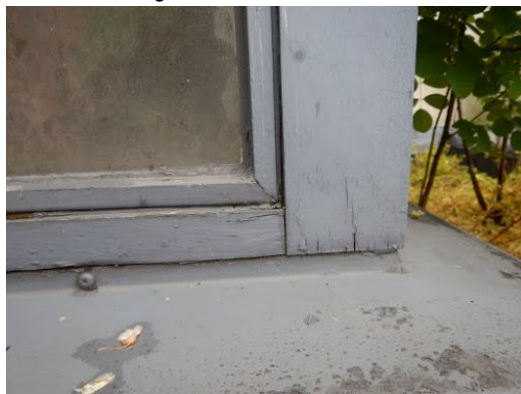
Beschadigd verfsysteem en lichte verwering sterk vochtbelaste delen schrijnwerk

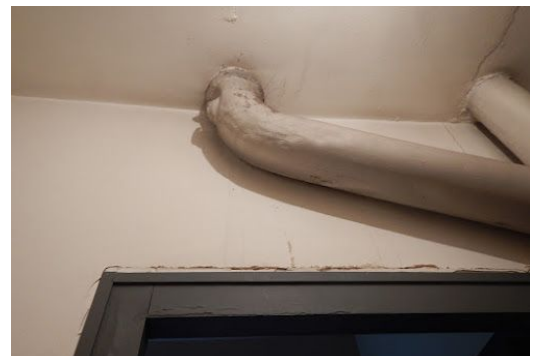
Ter hoogte van de doorvoering in de dakplaten vertoont de binnenaafwerking plaatselijk lichte vochtschade vermoedelijk ten gevolge van condensatie. Het is niet duidelijk of de doorvoering geïsoleerd is.

Zonneterras [2]: inpandige afvoer met lichte vochtschade rond de doorvoering

Stem de diameter van de afvoeren af op de benodigde afvoercapaciteit.

Voorzie in een consequent onderhoud van alle tappgaten om verstoppingen te voorkomen.

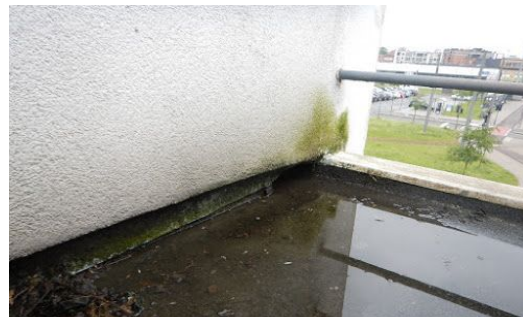
De afvoer van het zonneterras heeft een vrij kleine diameter wat vraagt om een consequent onderhoud. Het putdeksel ligt niet verzonken wat een goede afwatering stremt. De positionering van de buiten-unit van de airconditioning stremt een vlotte waterafvoer en houdt vuil vast. De afvoer van het balkon aan de voorzijde zit in de binnenopstand en is gevoelig voor verstopping.

Balkon [4]: afvoeropening in de binnenopstand

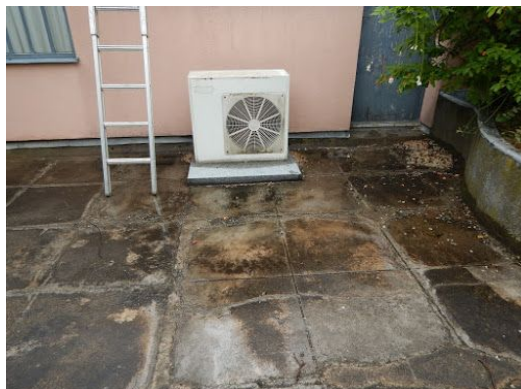
De betontoepassing vertoont verspreid scheurvorming met waterinfiltratie en verdere schade door opstuwing en vorst tot gevolg. Mogelijk zijn er onvoldoende dilatatievoegen voorzien of is de drainage van de waterkerende lagen ontoereikend. In de scheuren ontwikkelen zich planten. Naar verluidt werd er onder het beton een dakbedekking in PVC aangebracht. Er zijn in het interieur geen sporen van lekken.

Slechte afwatering en gescheurde afwerking

Een duurzame oplossing veronderstelt het verwijderen van de huidige afwerking. Mogelijk kan een zwevende terrasvloer uitkomst bieden. Deze werken veronderstellen het voorafgaandelijk akkoord van het agentschap Onroerend Erfgoed.

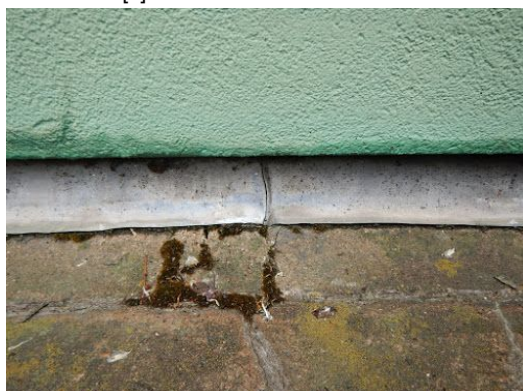
Het is niet duidelijk of de minimale hoogte voor de dakopstanden werd gerespecteerd. Dit kan bij sneeuw aanleiding geven tot vochtdoorslag.

Door het gebruik van te lange panden scheuren de loodslabben.

Scheuren loodslabben en onvoldoende minimumhoogte dakopstanden?

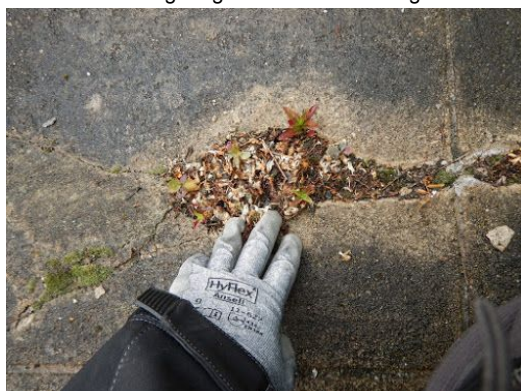
Plantengroei in de gescheurde imitatie betontegels

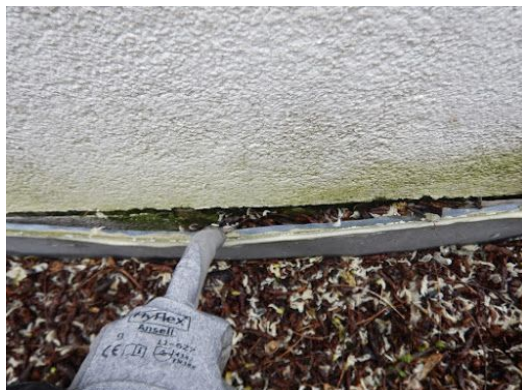
Op het moment van de inspectie was de vloer sterk verontreinigd door bladeren. Alle vervuiling werd door Monumentenwacht weggenomen. De aansluiting van de balkonvloer met de borstwering is ingescheurd en staat open met vochtindringing tot gevolg. De gemetselde borstwering is beschadigd door het roesten van de balustrade.

Losgescheurde aansluiting gemetselde borstwering

**Balkon [3]: de aansluiting en de borstwering herstellen en regelmatig alle vervuiling wegnemen.**

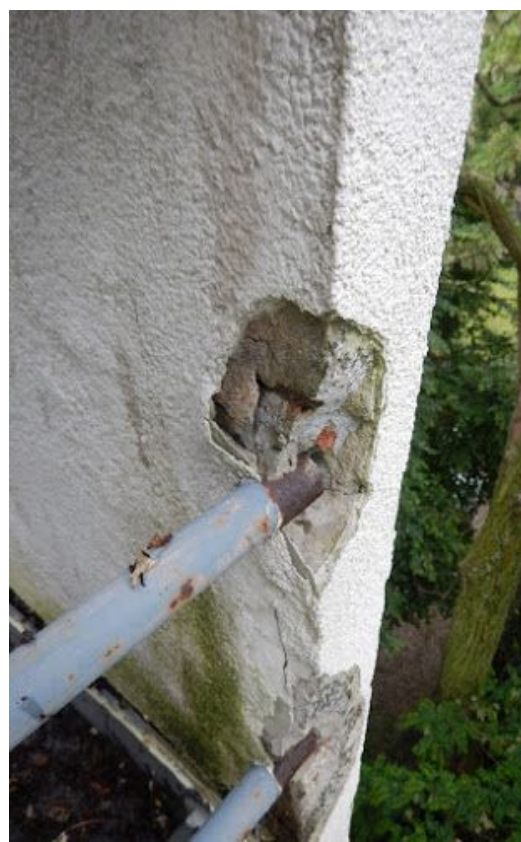
Beschadigde gemetselde borstwering

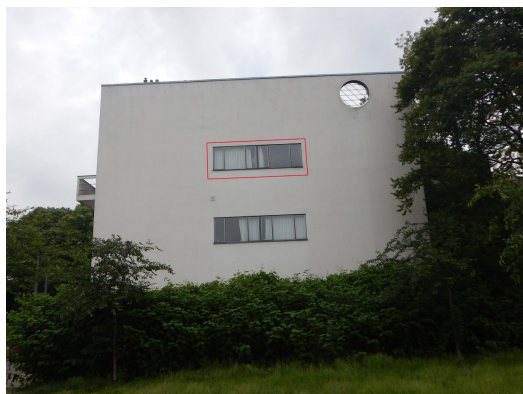
Noordwestgevel

De dagkanten van het raam op de 2e verdieping vertonen belangrijke vochtschade. De hoekpijlen roesten en de bepleistering is beschadigd. De ramen klemmen en laten zich slecht openen.

Op deze plaats vertoont de muurbekroning gebreken waardoor er mogelijk water achter de gevelisolatie doorloopt tot aan het raam van de 1e verdieping.

Hetzelfde schadebeeld veruiterlijkt zich nog op een aantal plaatsen zei het minder uitgesproken. Een tweede meer voor de hand liggende oorzaak is dat de stalen raamkaders niet thermisch onderbroken zijn en/of de dagkanten onvoldoende geïsoleerd werden wat resulteert in een koudebrug. Aangezien er op de meeste plaatsen dubbel glas werd geplaatst is de kader het koudste element in de ruimte waardoor er condensvorming kan ontstaan. Door middel van een infraroodcamera kan men in principe deze oorzaak al dan niet uitsluiten.

Verder onderzoek door middel van een infraroodcamera en/of lekdetectie.

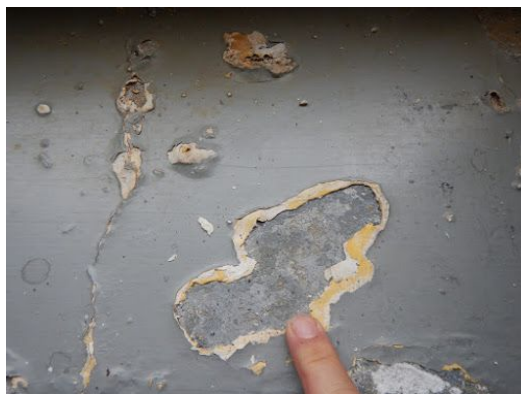
Opgestuwde afwerkklagen en sporen oorspronkelijke verflagen

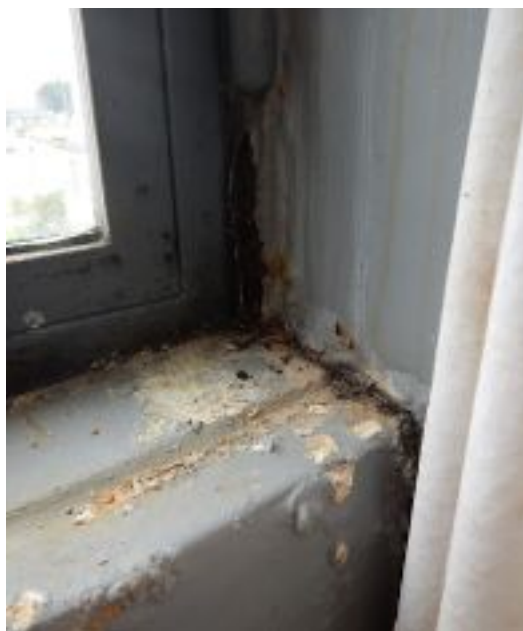
Vochtschade en roesten hoekpijlers

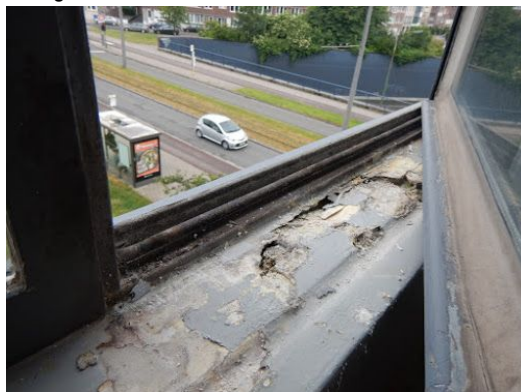
Beschadigde afwerking raam tablet wat resulteert in klemmen opengaande vleugels

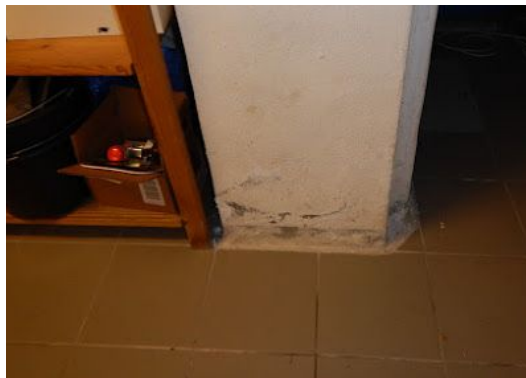
Beperkte schade door opstijgend vocht

Door vochtbronnen weg te nemen kan men het roestproces vertragen. Het roestproduct is in de mate van het mogelijk te verwijderen. Door een roestwerende verf aan te brengen kan men het roestproces consolideren. Voorzien in een permanente al dan niet gestuurde verluchting van de kelder.

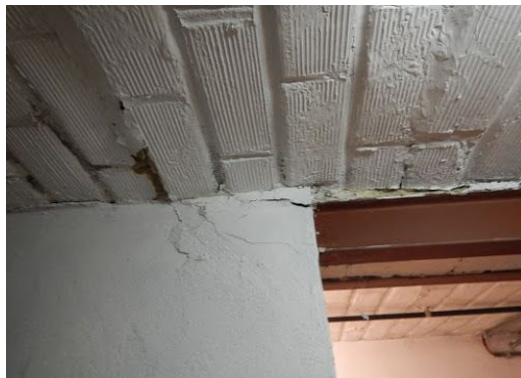
Het roesten van de oplegging van de stalen lateien geeft op verschillende plaatsen aanleiding tot scheurvorming in de keldermuren en het opdrukken van de vloerconstructie. Roestend ijzer zet tot zevenmaal uit waardoor het metselwerk scheurt en vloerafwerkingen worden opgedrukt (zie ook advies vloeren).

Verspreid schade door roesten ijzeren lateien

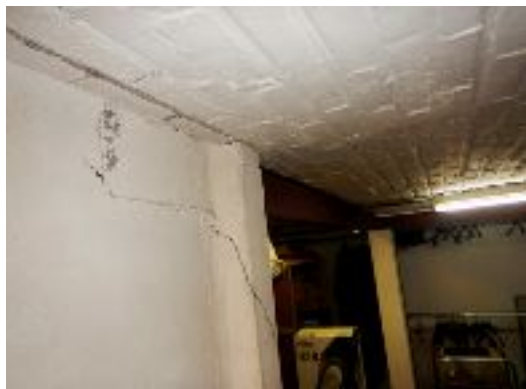
Opgedrukt metselwerk en scheurvorming

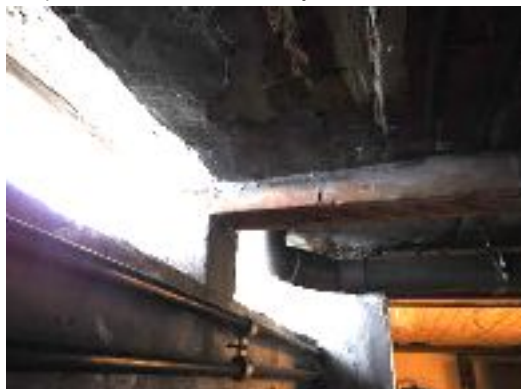
In de kelderruimte aan de straatzijde werd er een voegwapening aangebracht tussen de vloerpotten, vermoedelijk om een vrijdragende constructie te creëren. De wapening is roestig met schade aan de vloerpotten tot gevolg. Vermoedelijk was de vloerplaat verzwakt met zettingen tot gevolg. Om de zetting te stabiliseren werd een hulpconstructie aangebracht. Deze constructie blinkt niet uit door zijn esthetiek maar voldoet.

Later aangebrachte hulpconstructie vloerplaat

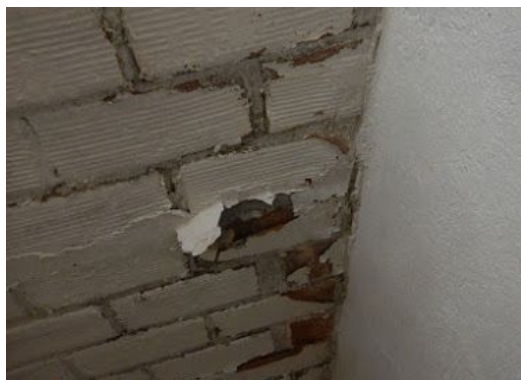
Vochtschade

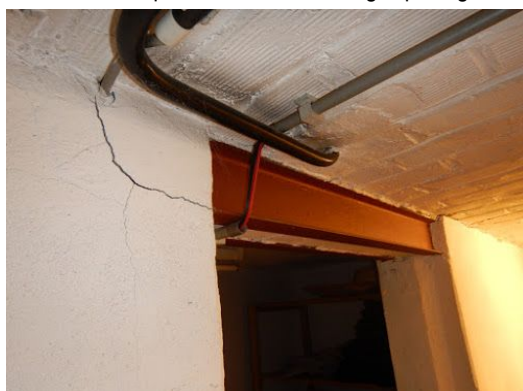
Schade door roesten oplegging deurlatei

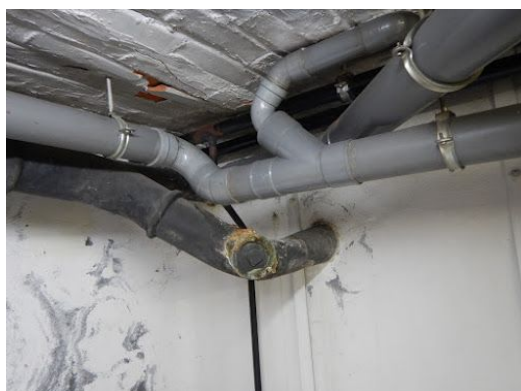
Ter hoogte van een aantal doorvoeringen van afvoeren is de vloerconstructie beschadigd. Mogelijk zijn een aantal aansluitingen nog altijd lek met schade aan de vloerconstructie tot gevolg. Verder onderzoek is aangewezen om lekken uit te sluiten.

Beschadigd plafond door lekkende afvoer?

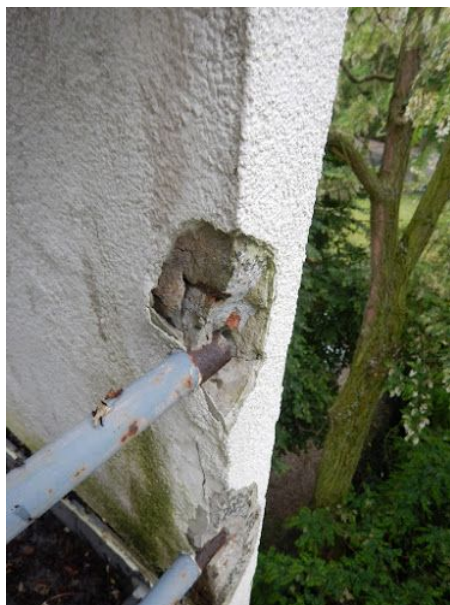
De verankering van de borstwering van balkon [3] roest waardoor het metselwerk wordt opgedrukt en scheurt.

Roestige verankering borstwering balkon [3]

**IJzeren onderdelen: het roestig ijzerwerk grondig voorbereiden en een roestwerende afwerking aanbrengen.**

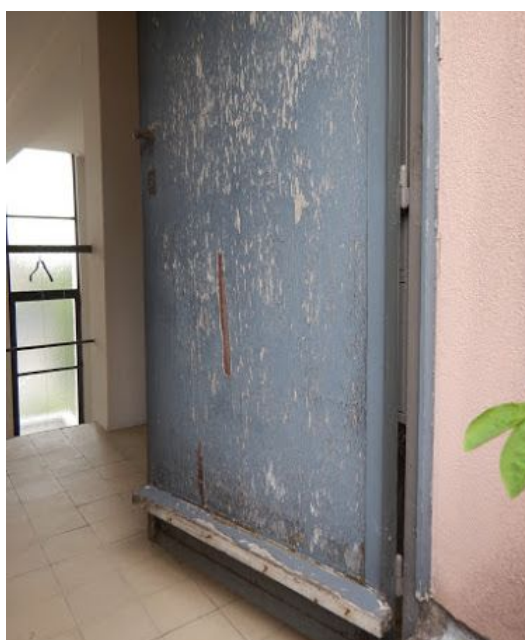
Afbladderend verfsysteem

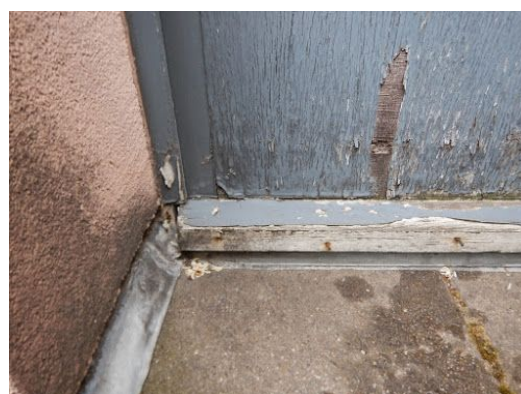
Losse vernageling deurdorpel

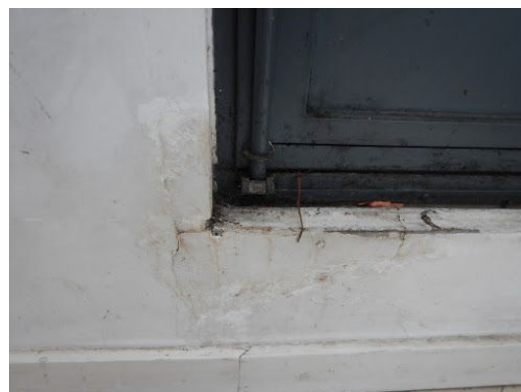
De deurkader en de -dorpel werden slecht geconcepieerd en/of de condensafvoertjes zitten verstopt waardoor er water achter de aanslag loopt. Dit geeft aanleiding tot schade aan de binnenafwerking.

Schade aan de binnenafwerking

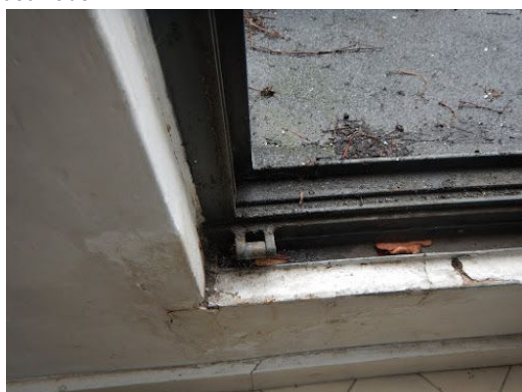
verkeerde detaillering condensgootje

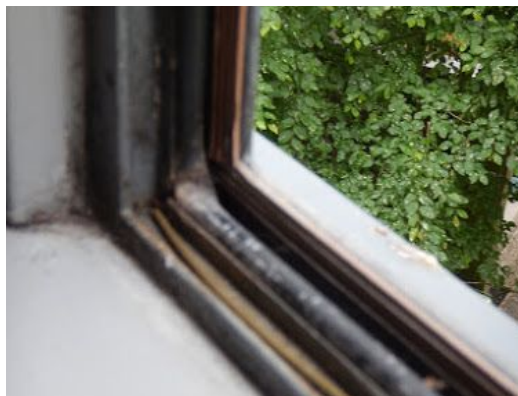
Het verfsysteem van het ijzeren buitenschrijnwerk wordt schraal waardoor het zal beginnen roesten. Het is niet duidelijk of de stalen kaders gegalvaniseerd werden. Plaatselijk barst de stopverfaanwerking af waardoor er waterindringing mogelijk is. In de keuken is er een ster in het raam in de voorgevel. Eén van de grepen van de smalle hoge ramen in de keuken ontbreekt. Plaatselijk komen de tocht- en dichtingsstrips los waardoor tochtlekken ontstaan en de condensafvoer wordt kortgesloten.

Lossen tochtstrips

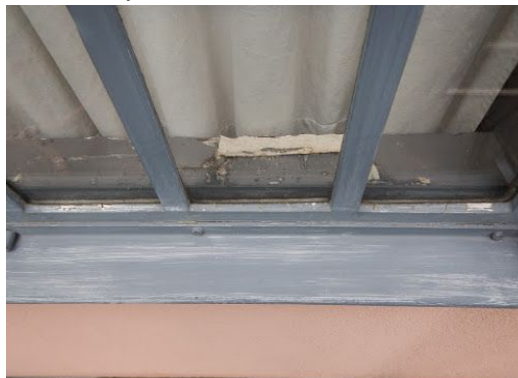
Slechte condensafvoer met vochtschade tot gevolg.

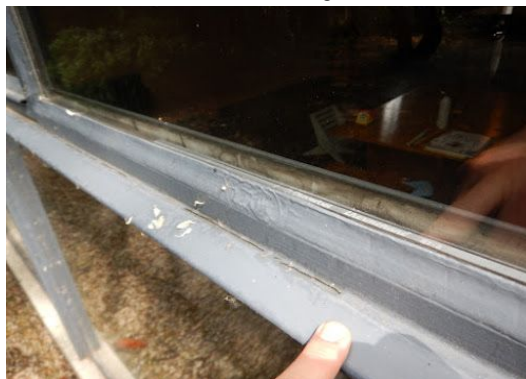
Beschadigd verfsysteem

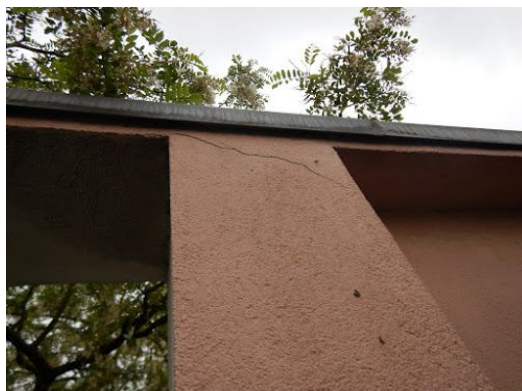
Lichte scheurvorming bovenaan de doorgang naar balkon [3]

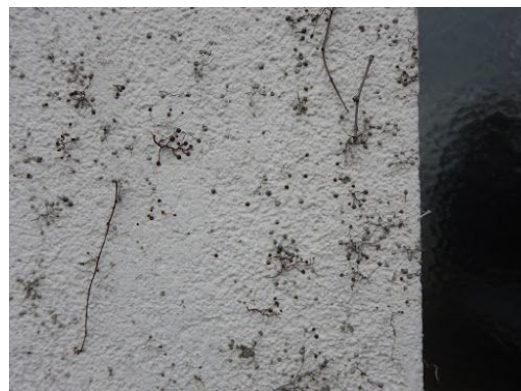
Hechtvoetjes wingerd

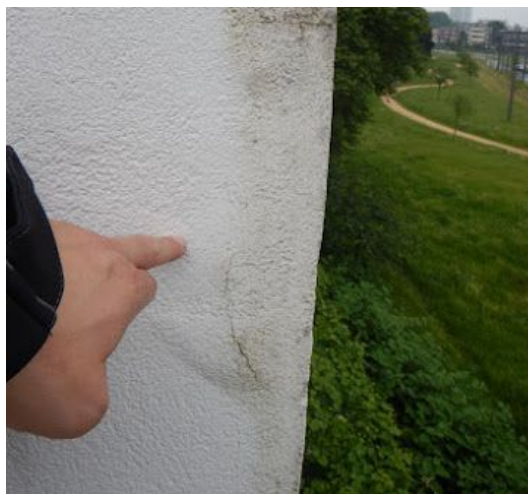
Balkon [4] lichte blaasvorming door roesten hoekprofiel?

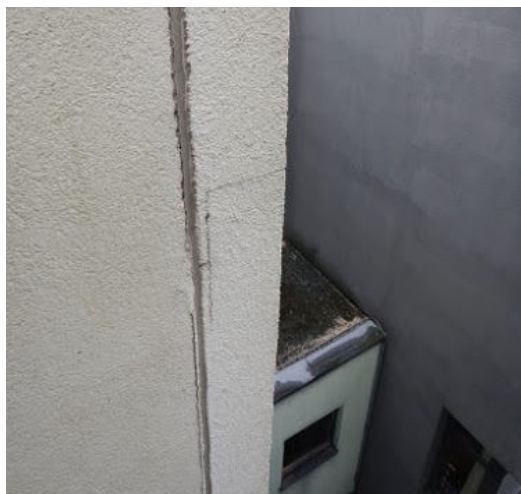
Balkon [3]: lichte aftekening aanzet isolatieplaten

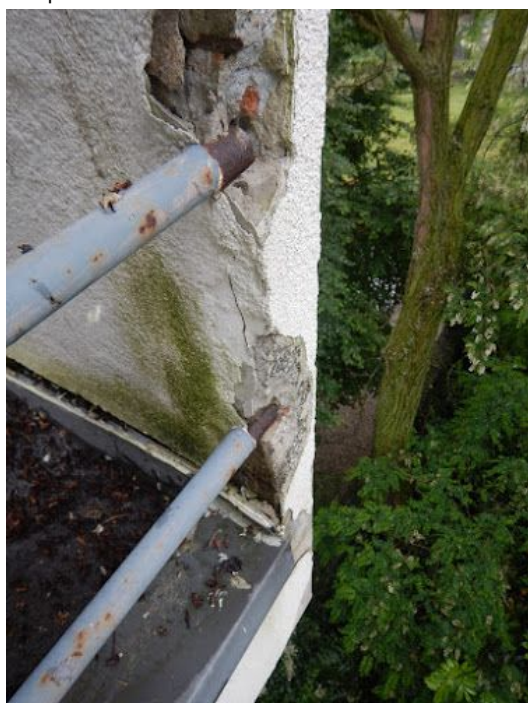
Beschadigd pleisterwerk borstwing

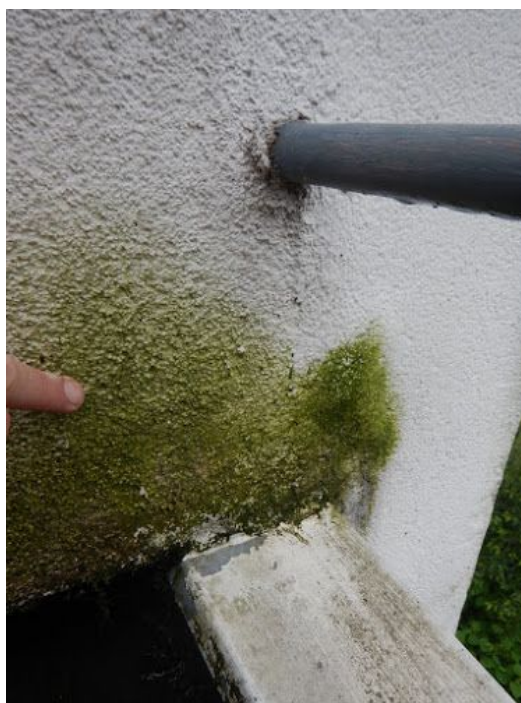
Balkon [4]: algengroei en lichte vochtschade ter hoogte tapgat door opspattend water

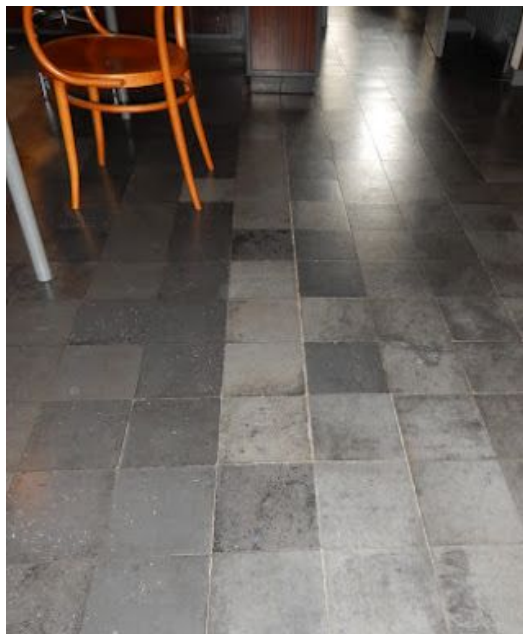
Opgedrukte vloer leefruimte gelijkvloers

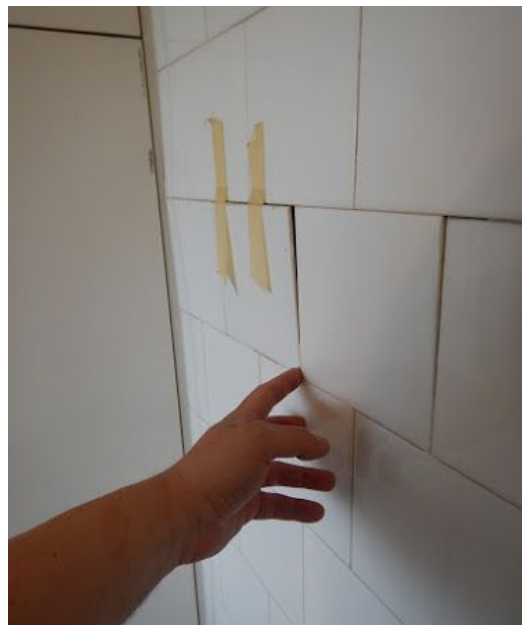
Loshangende tegels keuken

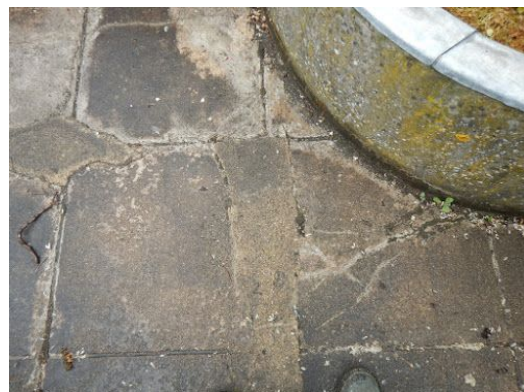
Bloembakken terras

De loden afdekking heeft geen drup met een hogere vochtbelasting en het scheuren van de cementering tot gevolg.

### Zonneteras [2]-bloembakken: de scheurvorming herstellen en de detaillering van het lood en de opstanden evalueren en desgevallend aanpassen.

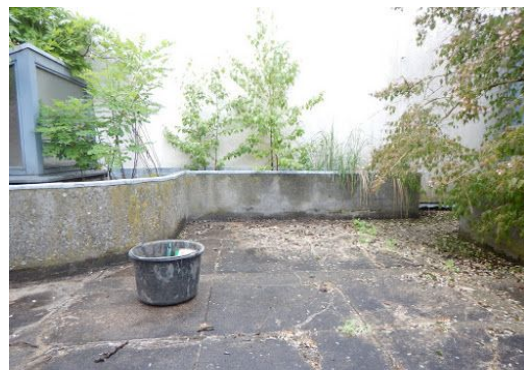
Hoge vochtbelasting borstwering

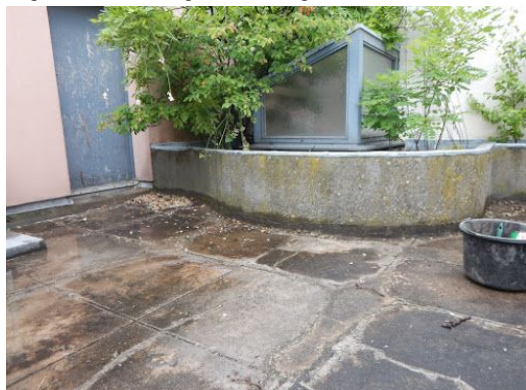
Vermoedelijk werd er een bijkomende slab koud opgetrokken tegen de borstwering. Onderaan de borstwering tekent zich over de volledige lengte horizontale scheurvorming af. Voor zover zichtbaar heeft dit momenteel geen nadelige gevolgen.

Bloembakken terras: aftekening opstanden dakfolie (donkere rand op de borstwering)

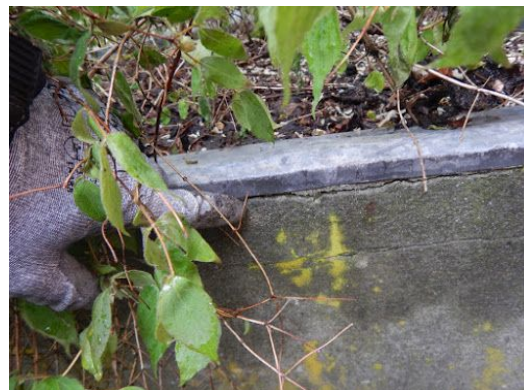
Gescheurde cementbepleistering onder de loden afdekking van de borstwering

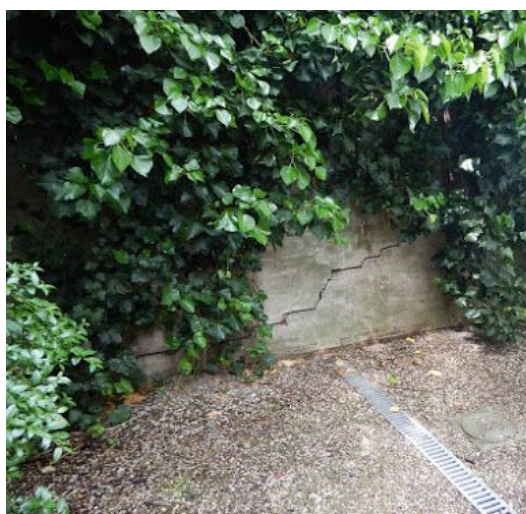
De tuinmuur is gescheurd naar verluidt door omgevingswerken. Bovendien staan er bomen te dicht tegen de muur waardoor de muur weggedrukt wordt. Voor zover zichtbaar door de begroeiing komt de standzekerheid niet in het gedrang.

### Tuinmuur: de scheurvorming inbinden met een voegwapening en opvoegen. De scheurvorming opvolgen.

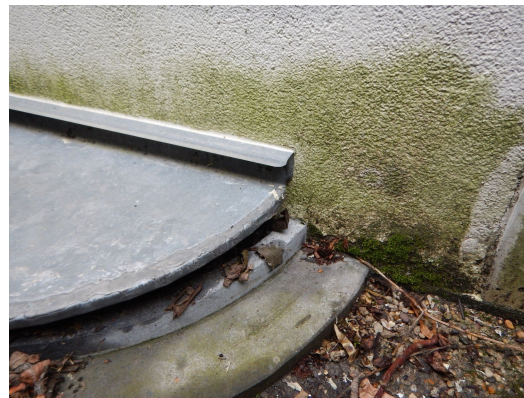
vochtschade kelderraam

**Keldergaten: de oversteek van de afdekplaten plaatselijk vergroten.**
