## WONING STEURS

Simonslei 4 | 2930 Brasschaat

### Bijlage 1 BEHEERSPLAN

Brasschaat | juni 2019

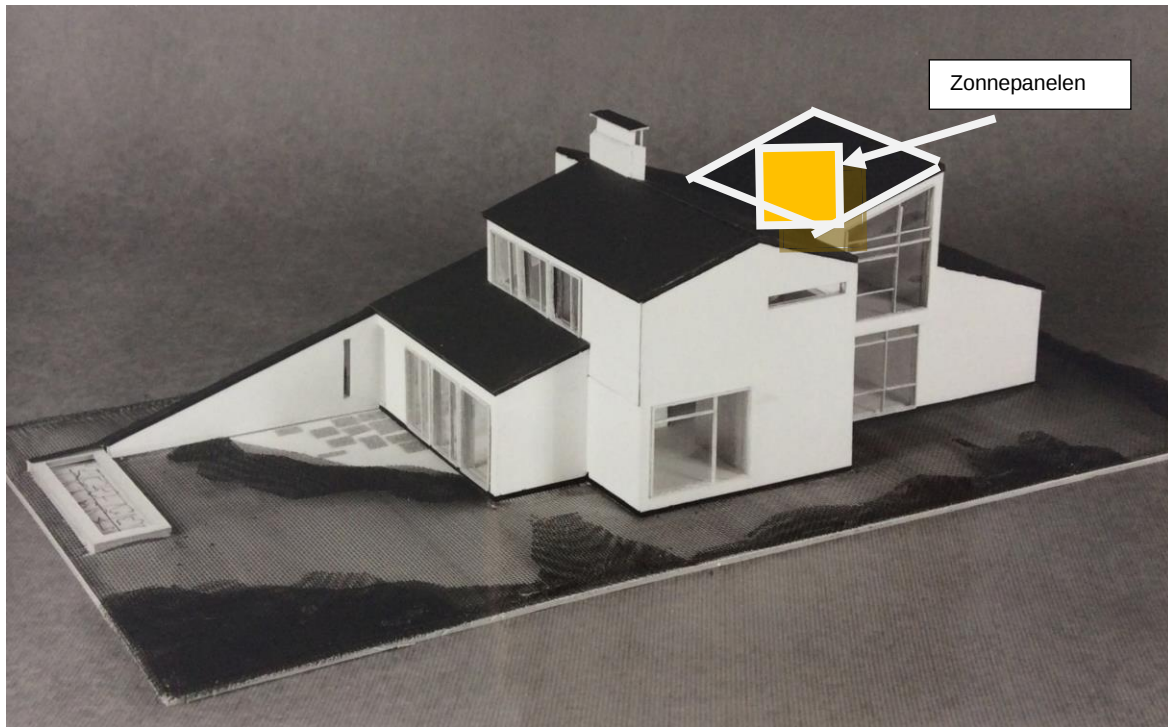
Dakenplan met aanduiding van de zone voor zonnepanelen:

Gezien de hoge energiekosten van de woning heeft de eigenaar interesse om zonnepanelen te plaatsen. De zonnepanelen zouden geplaatst worden op het dakvlak boven slaapkamer 2. Zo zijn ze niet zichtbaar, maar toch goed georiënteerd (zie dakenplan hierna).
